# Asbestinventarisatattest

Vlinderstraat 2B, 8400 Oostende

Attestnummer : 20250430-000191.000

Uitgegeven op : 30.04.2025

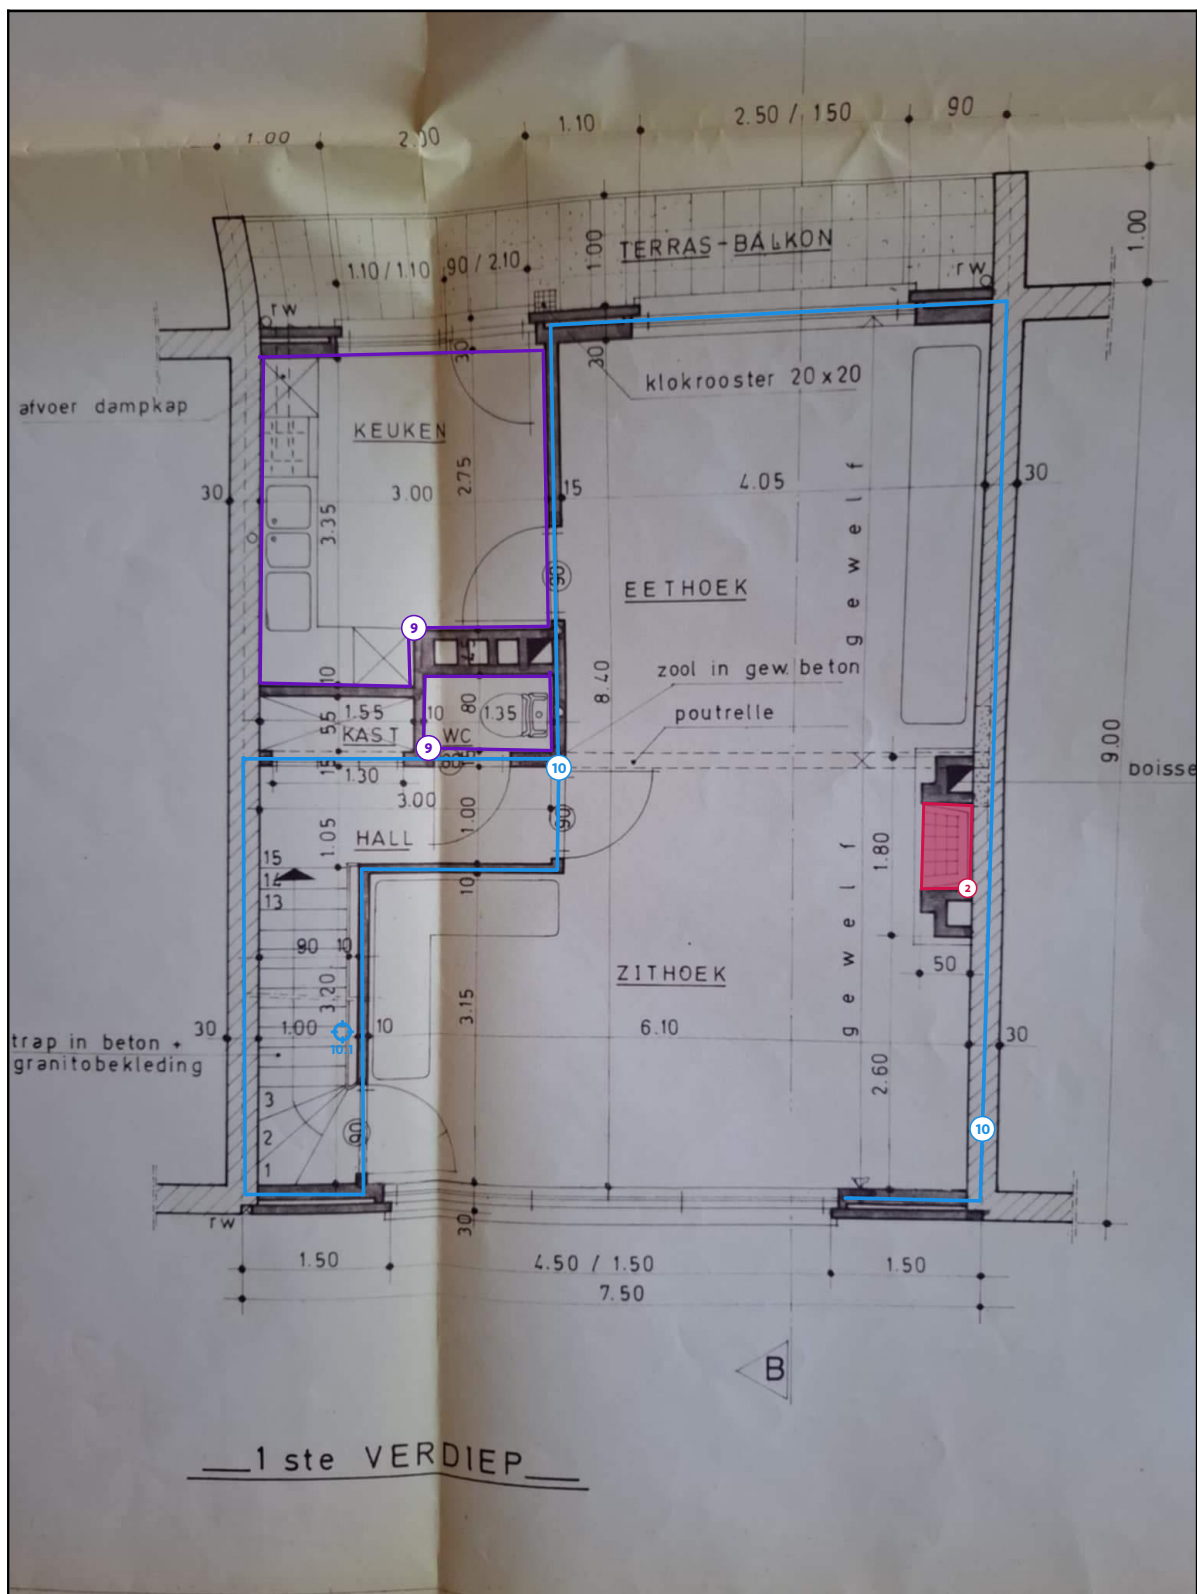
### Plan 1.3: 1ste verdiep

| 2. Kachelkoord living | Asbestmateriaal | Dringend verwijderen |

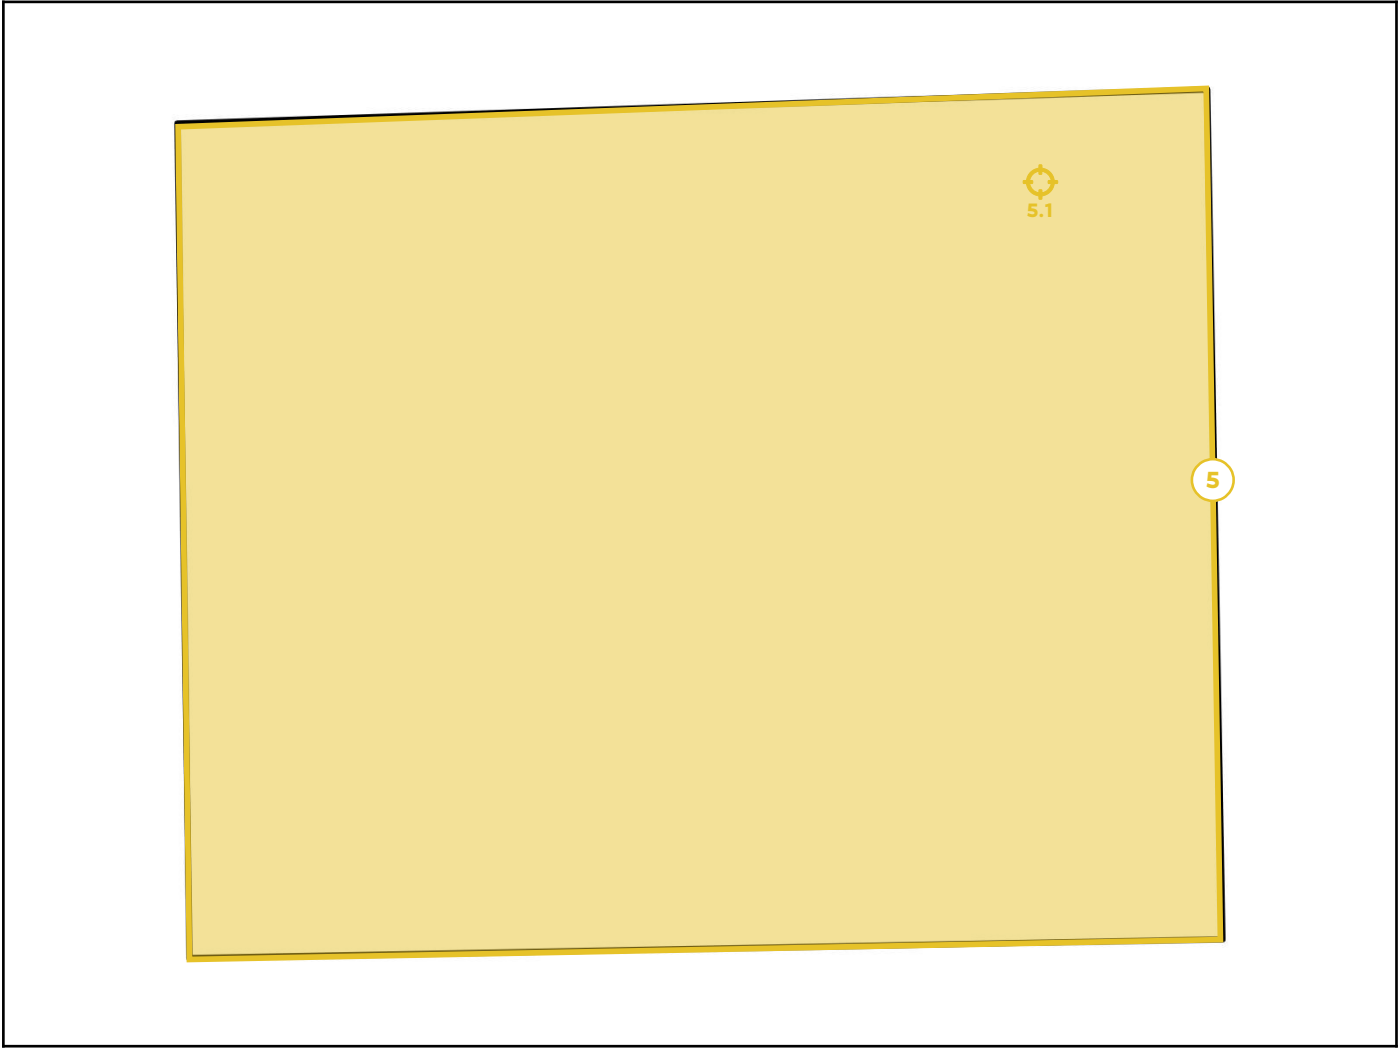
# Plan 1.6: Zolder

| Beschrijving | Type | Actie |
|---|---|---|
| 5. Onderdak woning | Asbestmateriaal | Zorgvuldig beheren |

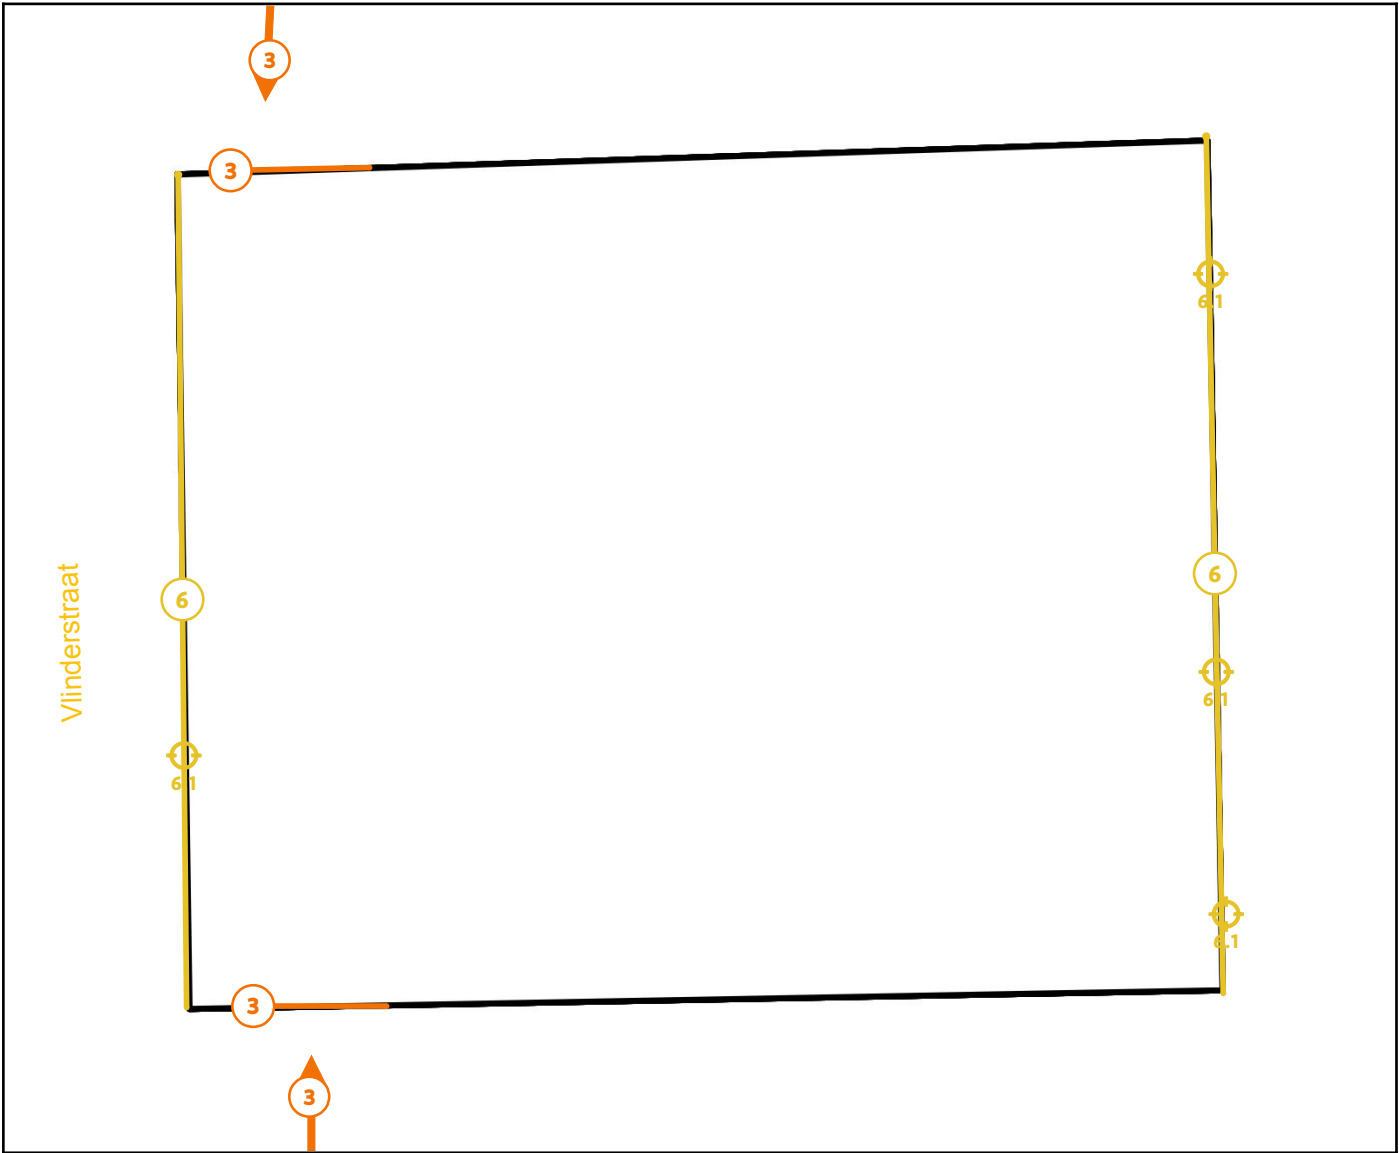
# Plan 1.7: Woning plan

| Beschrijving | Type | Actie |
|---|---|---|
| 3. Deksteen | Asbestmateriaal | Verwijderen |
| 6. Mastiek ramen | Asbestmateriaal | Zorgvuldig beheren |

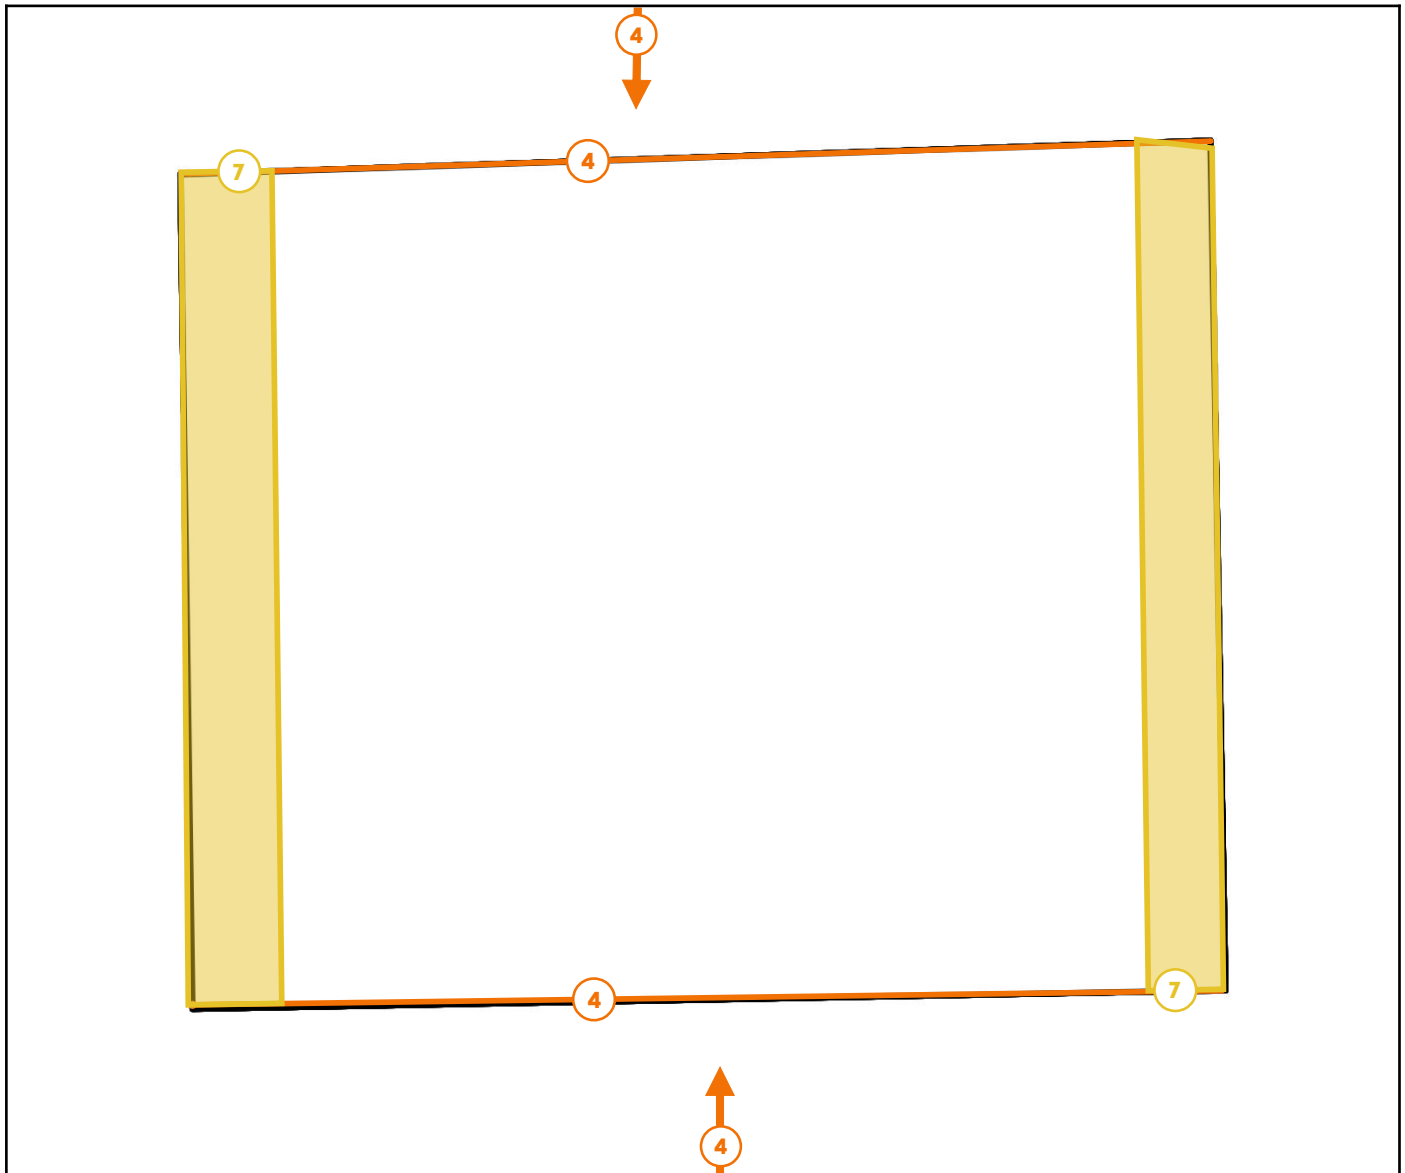
## Plan 1.8: Woning plan

| Beschrijving | Type | Actie |
|---|---|---|
| 4. Topgevel met leien | Asbestmateriaal | Verwijderen |
| 7. Bakgoten in roofing | Asbestmateriaal | Zorgvuldig beheren |

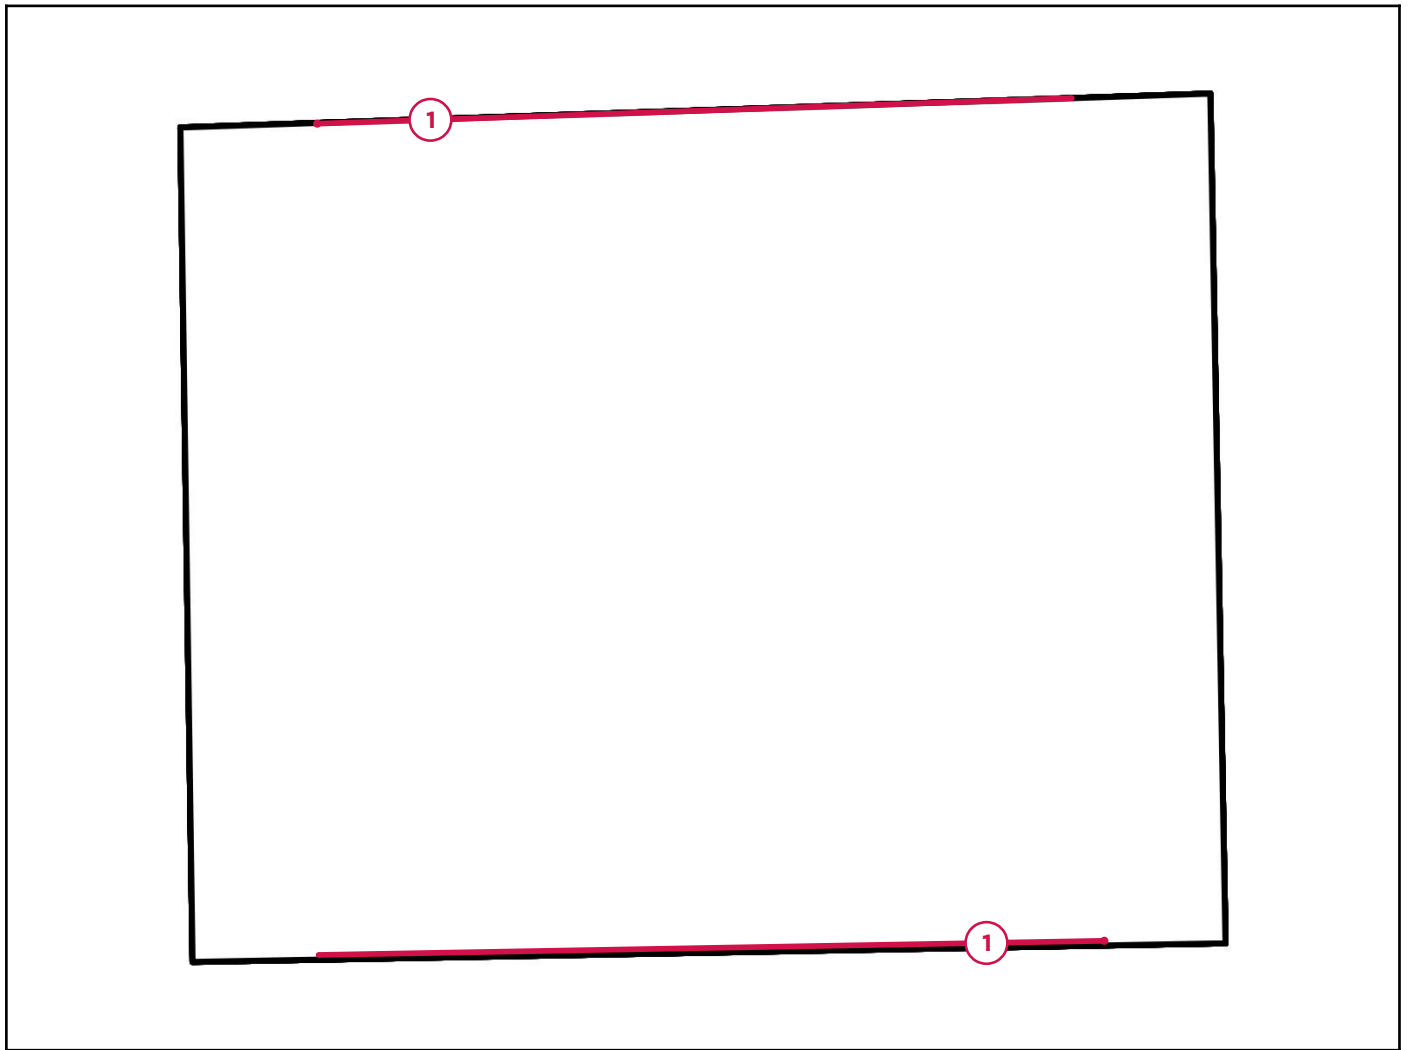
## Plan 1.9: Zolder

| Beschrijving | Type | Actie |
|---|---|---|
| 1. Randisolatie zolder in menuiserie platen | Asbestmateriaal | Dringend verwijderen |

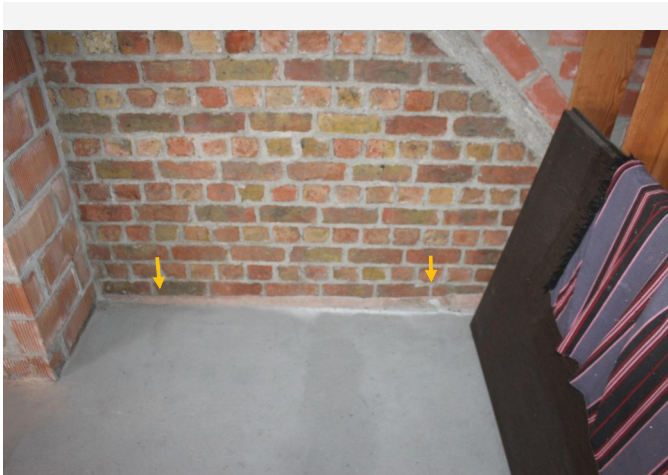
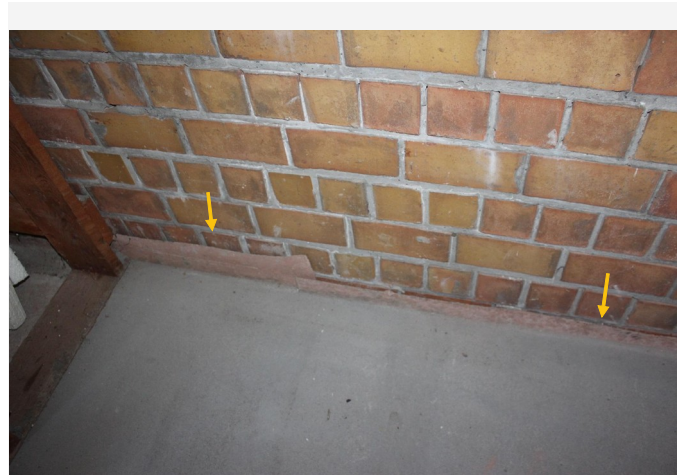
Het asbestmateriaal valt onder de mijlpaal van 2040.

**Dringend verwijderen**

| Eindbeoordeling materiaalrisico | Hoog materiaalrisico en/of hoge kans op vezelvrijgave |

| Gebondenheid | Categorie 1: hechtgebonden in oorsprong |
| Asbestsoort (vezeltype) | Crocidoliet aanwezig |
| Asbestconcentratie | Laag (< 50%) |
| Afschermingsgraad van het gehele materiaal | Geheel of deels (ook) vrij aan de binnenlucht |
| Toestand van het materiaal | Matig beschadigd, matig verweerd |

| Beschrijving | Randisolatie zolder in menuiserite platen |
| Asbestmateriaal | Plaat, paneel, tablet - Type Menuiserite |

- Verwijder dit asbestmateriaal zo snel mogelijk. Volg de toestand goed op.

Gezien de asbesttoepassing volledig werd ingegoten met de chappe is het aan te raden om de asbesttoepassing te laten verwijderen door een erkend asbestverwijderaar.

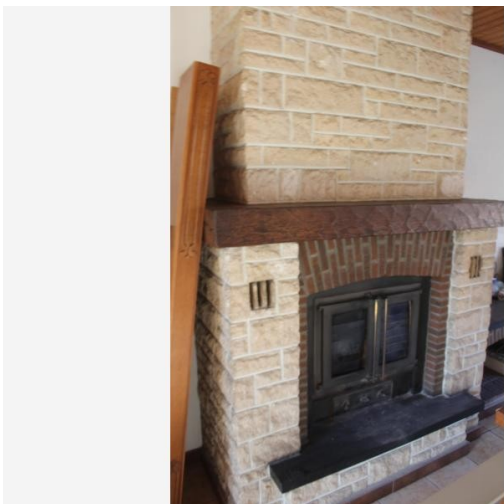
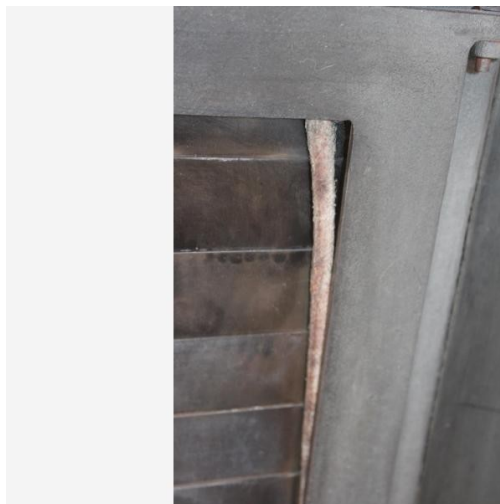
Het asbestmateriaal valt onder de mijlpaal van 2034.

**Dringend verwijderen**

| Eindbeoordeling materiaalrisico | Hoog materiaalrisico en/of hoge kans op vezelvrijgave |

| Gebondenheid | Categorie 3: niet-hechtgebonden met weinig of geen matrix |
| Asbestsoort (vezeltype) | Alleen chrysotiel |
| Asbestconcentratie | Hoog ( $\geq 50\%$ ) |
| Toestand van het materiaal | Matig beschadigd, matig verweerd |

| Beschrijving | Kachelkoord living |
| Opmerking | <p>De hoeveelheid is een schatting.</p> <p>Vaststelling echter niet met monstername bewezen. Om uit te sluiten of de koord al dan niet asbest bevat, dient er een staalafname te gebeuren.</p> |

- Verwijder dit asbestmateriaal zo snel mogelijk. Volg de toestand goed op.

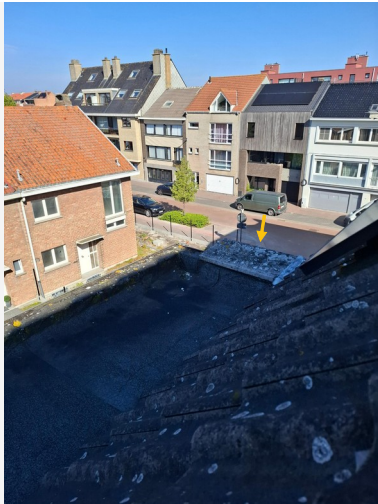
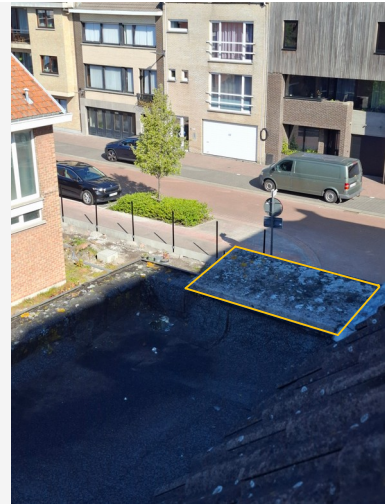
Het asbestmateriaal valt onder de mijlpaal van 2040.

Verwijderen

| Eindbeoordeling materiaalrisico | Verhoogd materiaalrisico en/of verhoogde kans op vezelvrijgave |

| Gebondenheid | Categorie 1: hechtgebonden in oorsprong |
| Asbestsoort (vezeltype) | Crocidoliet aanwezig |
| Toestand van het materiaal | Matig beschadigd, matig verweerd |

| Beschrijving | Deksteen |
| Asbestmateriaal | Deksteen, muurkap - Vol |

- Zorg voor een veilig beheer. Vermijd het beschadigen van het asbestmateriaal. Controleer de toestand jaarlijks op wijzigingen.

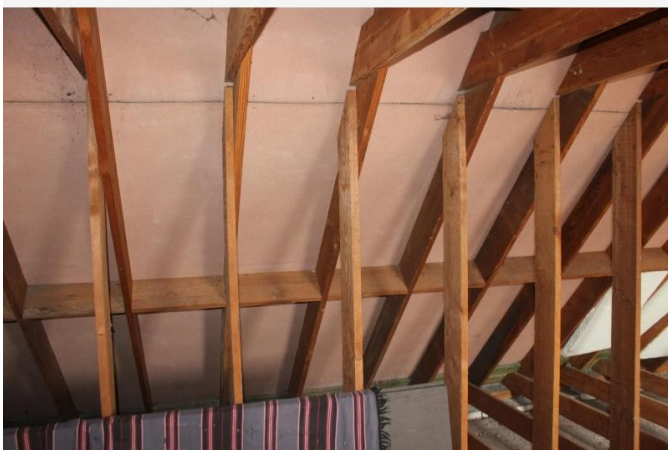
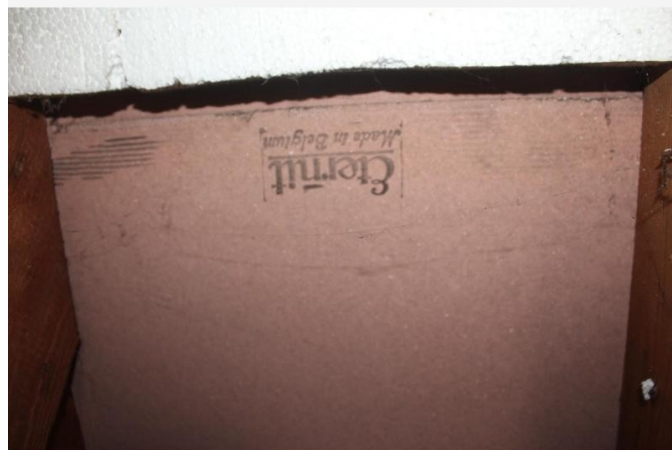
| Opmerking | <p>De hoeveelheid is een schatting en kan afwijken van de werkelijke toestand.</p> <p>Chrysotiel 2-5%</p> |

Gebruik steeds PBM (persoonlijke beschermingsmiddelen) en bevochtig het materiaal voor verwijdering.

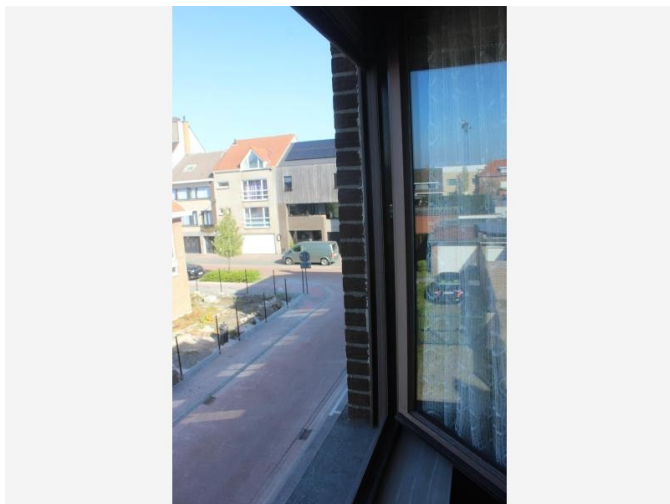
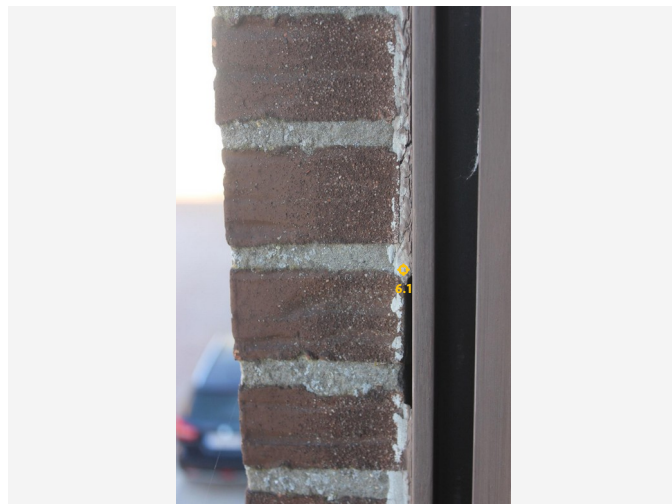
| Opmerking | <p>De hoeveelheid is een schatting en kan afwijken van de werkelijke toestand.</p> <p>Chrysotiel 2-5%</p> |

- Eenvoudige handelingen: mag via doe-het-zelf of door werknemer(s) met opleidingsattest eenvoudige handelingen  
Deze toepassing kan door een aannemer die over een opleidingsattest eenvoudige handelingen beschikt of door een particulier (doe-het-zelf), verwijderd worden indien er geen verhoogd risico op vrijgave van asbestvezels ontstaat en de toepassing voorafgaand wordt gefixeerd/bevochtigd; de individuele elementen zonder machinale werktuigen en zonder breken of gooien een voor een losgemaakt worden; en ten slotte in gesloten verpakking weggevoerd worden naar een erkend afvalpunt (recyclagepark).

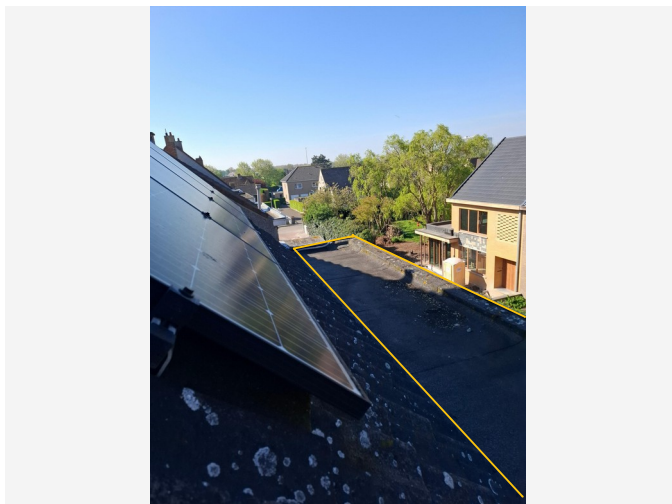
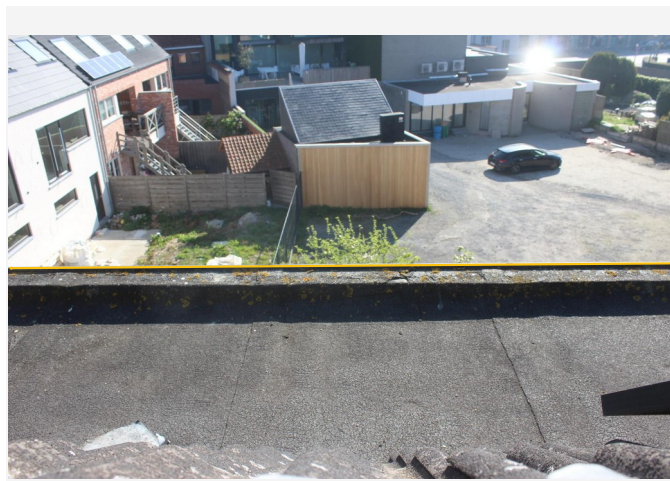
| Identificatiemethode | <p>Vaststelling zonder monsternamen</p> <p>Motivatie: Groot risico op structurele gevolgschade (leeschade, werking installatie,...)</p> |
| Opmerking | <p>Hoeveelheid op basis van schatting en dus niet- bindend.</p> <p>een bemonstering tot de drager mogelijk wegens risico op schade aan de waterdichtheid van het dak.</p> <p>Aanwezigheid van asbest is dus niet bewezen.</p> <p>Wanneer de mogelijkheid ontstaat om een staalafname te nemen tot op de primaire drager is dit aangewezen om te weten of de roofing al dan niet asbest bevat.</p> |

- Eenvoudige handelingen: mag via doe-het-zelf of door werknemer(s) met opleidingsattest eenvoudige handelingen  
Deze toepassing kan door een aannemer die over een opleidingsattest eenvoudige handelingen beschikt of door een particulier (doe-het-zelf), verwijderd worden indien er geen verhoogd risico op vrijgave van asbestvezels ontstaat en de toepassing voorafgaand wordt gefixeerd/bevochtigd; de individuele elementen zonder machinale werktuigen en zonder breken of gooien een voor een losgemaakt worden; en ten slotte in gesloten verpakking weggevoerd worden naar een erkend afvalpunt (recyclagepark).
