Egellaan 12, 8400 Oostende

## Over dit attest

Dit asbestattest is het verslag van een uitgevoerde asbestinventarisatie op uw locatie. De belangrijkste conclusies staan gebundeld op het voorblad. Meer details over de aangetroffen asbestmaterialen, foto's, plannen en adviezen vindt u verder in het asbestattest.

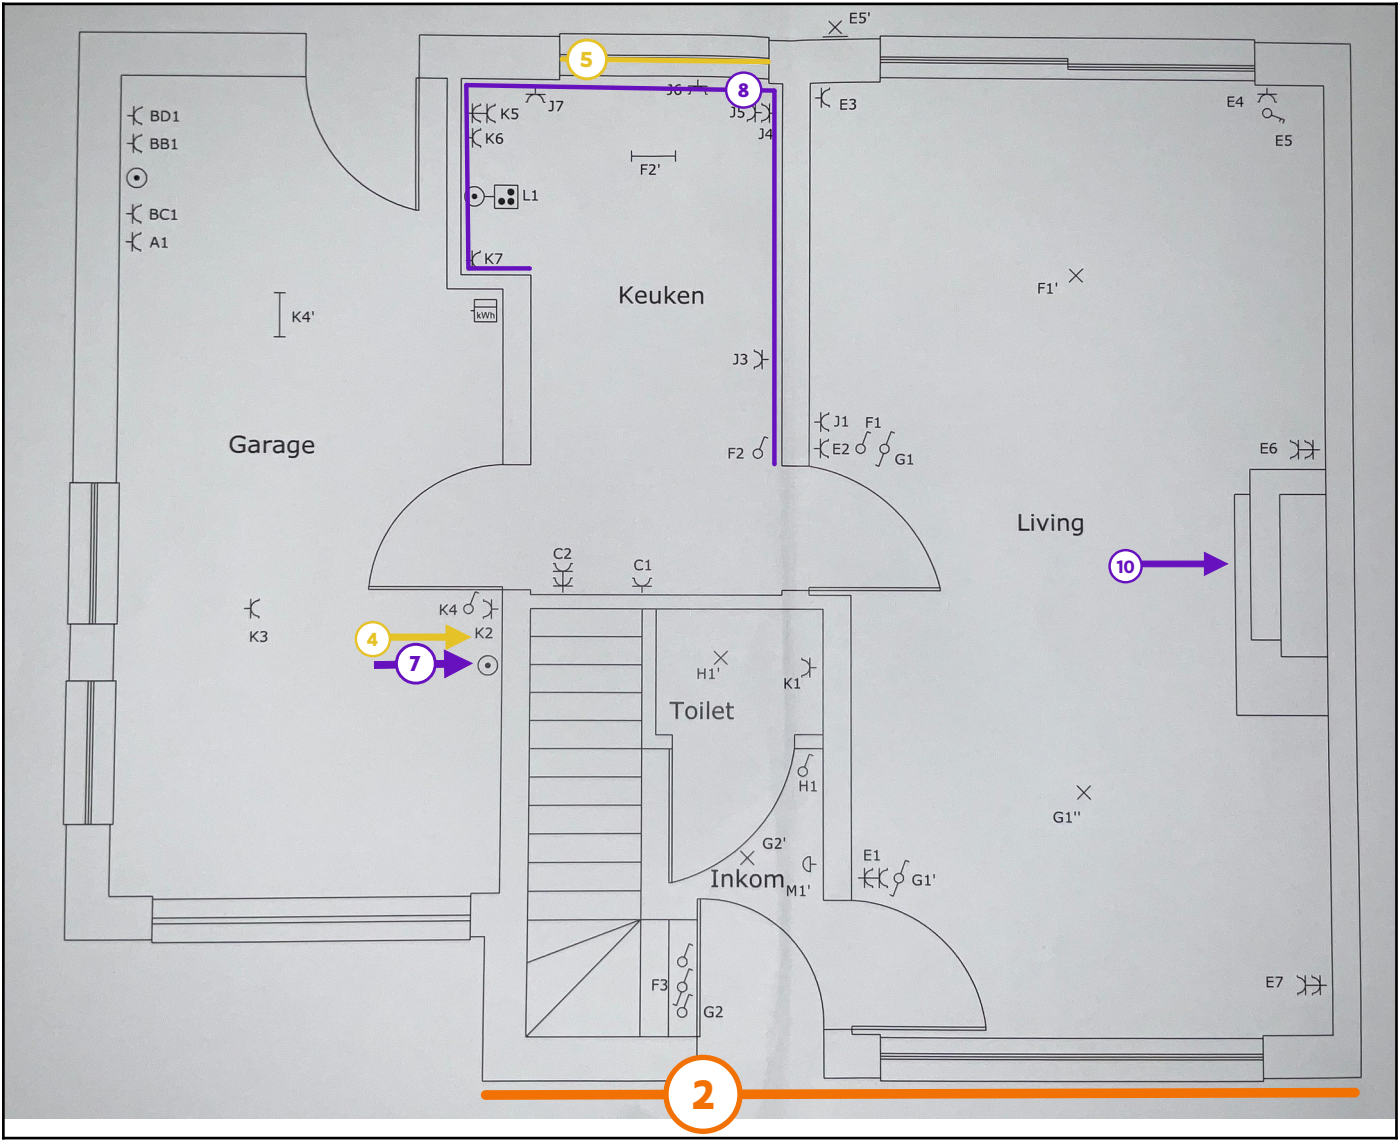
Plan 1.2: NIV. 00

| Beschrijving | Type | Actie |
|---|---|---|
| 2. Gevelbekleding type Glasal voorgevel | Asbestmateriaal | Verwijderen |
| 4. Elektrische behuizing type Bakeliet | Asbestmateriaal | Zorgvuldig beheren |
| 5. Vensterbank type massal | Asbestmateriaal | Zorgvuldig beheren |

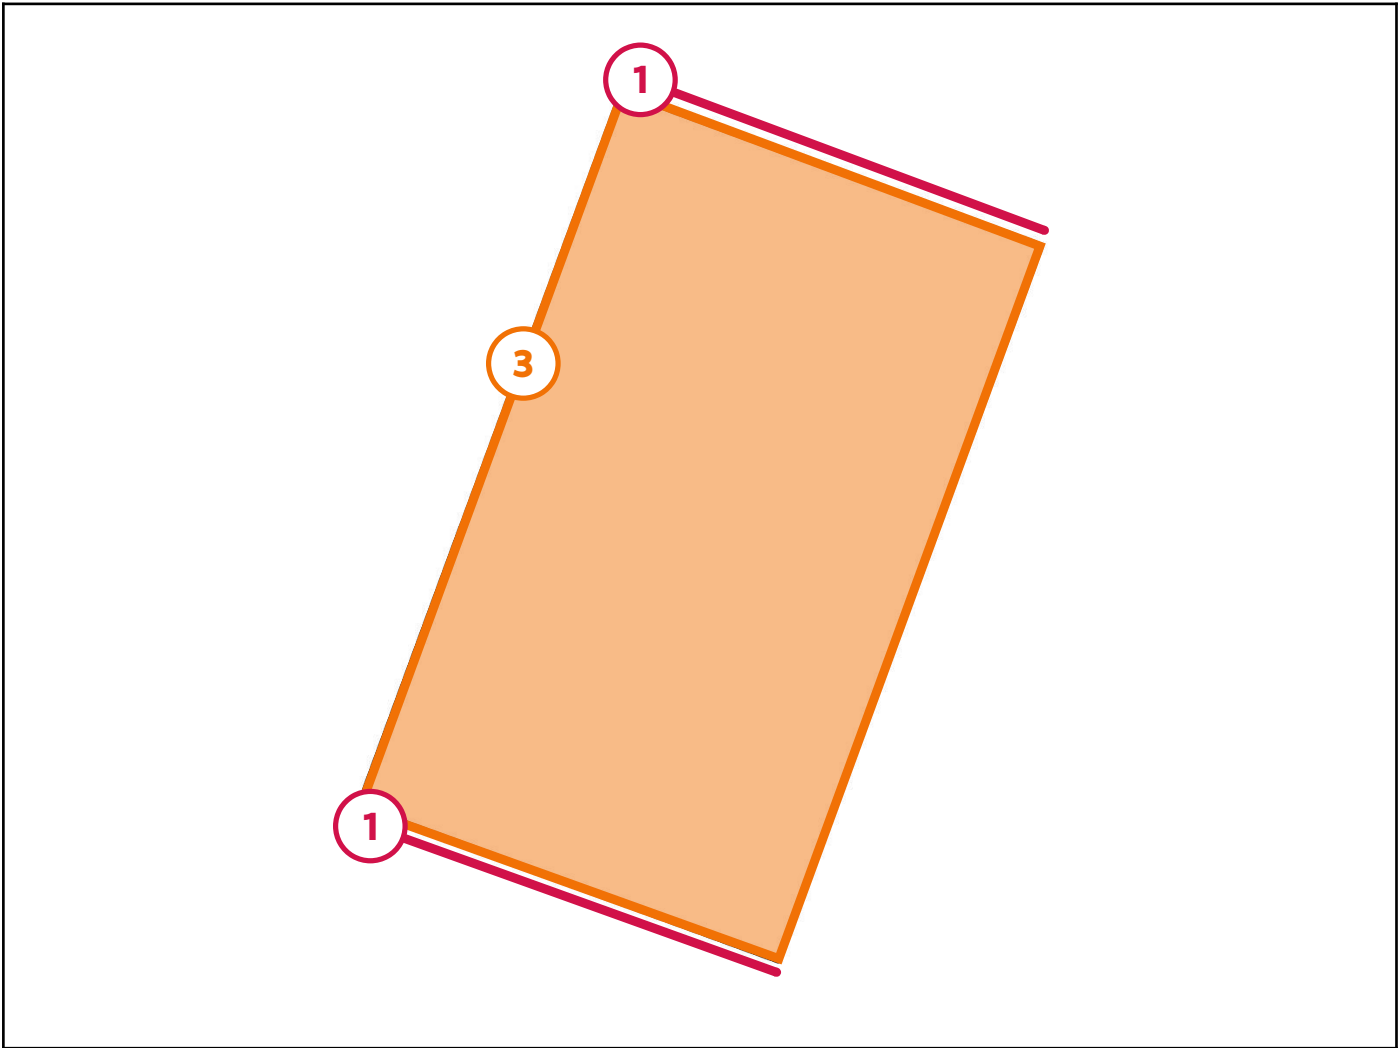
## Plan 2.2: Dak

| Beschrijving | Type | Actie |
|---|---|---|
| 1. Sediment in de dakgoot | Asbestmateriaal | Dringend verwijderen |
| 3. Dak bestaande uit golfplaten | Asbestmateriaal | Verwijderen |

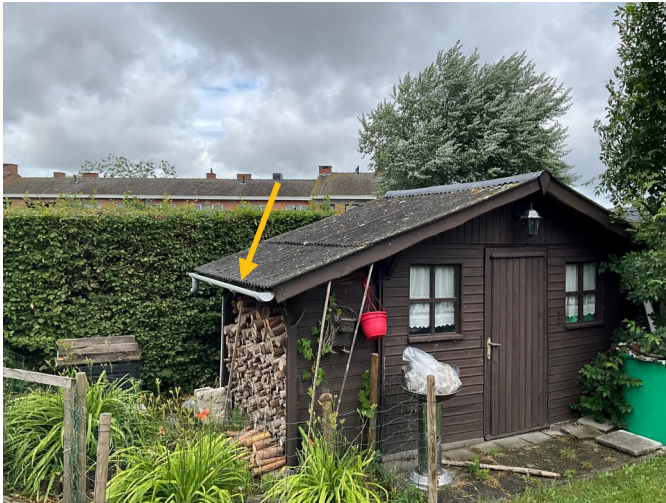
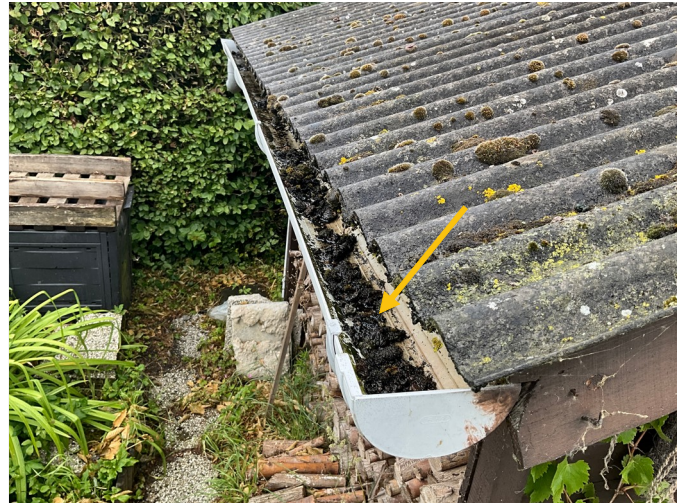
## Fiche 1: Sediment in de dakgoot

Asbestmateriaal – afvalstof

Het asbestmateriaal valt onder de mijlpaal van 2040.

**Dringend verwijderen**

| Beschrijving | Sediment in de dakgoot |
| Type afvalstof | Betreft resten (contaminatie) van verwerking of beschadiging |
| Type resten (contaminatie) | <ul style="list-style-type: none"><li>• Stof, deeltjes &lt; 4 mm, flinters, gruis (los, opliggend)</li><li>• Stof, deeltjes &lt; 4 mm, flinters, gruis (vermengd in materiaal)</li></ul> |
| Besmette materialen | <ul style="list-style-type: none"><li>• Organisch materiaal (mos, mest, vegetatie, ...)</li><li>• Sediment (dakgoot, afvoerbuys, regenwaterput, ...)</li></ul> |
| Bron van de resten | Asbesthoudend dak |
| Gebondenheid resten | Niet hecht |
| Hoeveelheid (gewicht - aantal) | <ul style="list-style-type: none"><li>• 2,00 kg - 1 stuk</li></ul> |

- Verwijder het asbestafval.

- Eenvoudige handelingen: mag via doe-het-zelf of door werknemer(s) met opleidingsattest eenvoudige handelingen  
Deze toepassing kan door een aannemer die over een opleidingsattest eenvoudige handelingen beschikt of door een particulier (doe-het-zelf), verwijderd worden indien er geen verhoogd risico op vrijgave van asbestvezels (max. concentratie 0,01 vezels/cm<sup>3</sup> - CODEX Art. VI.3-54) ontstaat en de toepassing voorafgaand wordt gefixeerd/bevochtigd; de individuele elementen zonder machinale werktuigen en zonder breken, stofvorming of gooien een voor een losgemaakt worden; en ten slotte in gesloten verpakking weggevoerd worden naar een erkend afvalpunt (recyclagepark). In de zone mogen geen derden en/of minderjarigen aanwezig zijn en moet elke betrokken persoon steeds gepaste persoonlijke beschermingsmiddelen dragen. Volgende PBM's zijn nodig: stofmasker FFP3 (of halfgelaadsmasker met P3 filter); wegwerpoverall CAT III type 5/6; wegwerphandschoenen en afspoelbaar schoeisel De werkzaamheden moeten onmiddellijk worden gestaakt indien de opgelegde voorwaarden met betrekking tot verwijdering, opslag, vervoer en afvoer niet kunnen worden opgevolgd. (Bron: VLAREM II: 6.4.0.1 par1, par2 en par3)

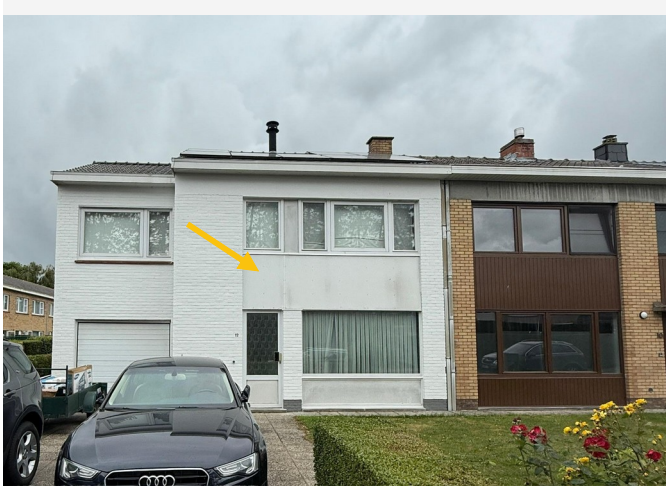
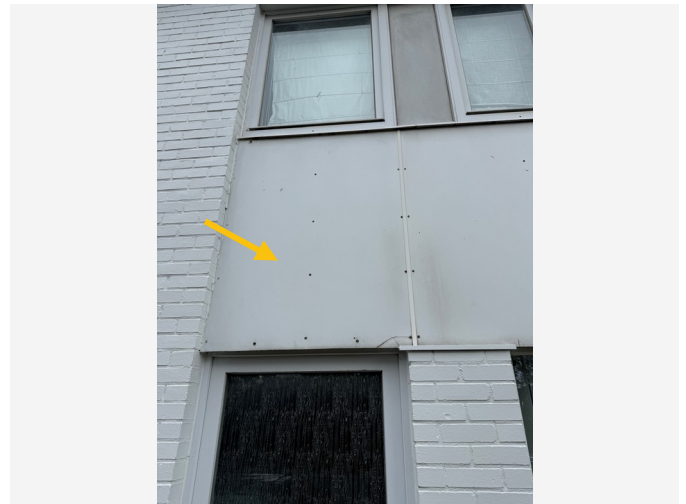
Het asbestmateriaal valt onder de mijlpaal van 2040.

Verwijderen

| Eindbeoordeling materiaalrisico | Verhoogd materiaalrisico en/of verhoogde kans op vezelvrijgave |

| Gebondenheid | Categorie 1: hechtgebonden in oorsprong |
| Asbestsoort (vezeltype) | Crocidoliet aanwezig |
| Asbestconcentratie | Laag (< 50%) |
| Afschermingsgraad van het gehele materiaal | Geheel of deels vrij aan de buitenlucht |
| Toestand van het materiaal | Matig beschadigd, matig verweerd |

| Beschrijving | Gevelbekleding type Glasal voorgevel |
| Asbestmateriaal | Plaat, paneel, tablet - Geëmailleerd, type Glasal |
| Hoeveelheid (oppervlakte - dikte - aantal) | • 8,00 m <sup>2</sup> - 0,30 cm - 1 stuk |

- Zorg voor een veilig beheer. Vermijd het beschadigen van het asbestmateriaal. Controleer de toestand jaarlijks op wijzigingen.
- Verwijder dit asbestmateriaal zo snel mogelijk. Volg de toestand goed op.
- Voer bijkomende staalname(s) uit.

- Eenvoudige handelingen: mag via doe-het-zelf of door werknemer(s) met opleidingsattest eenvoudige handelingen  
Deze toepassing kan door een aannemer die over een opleidingsattest eenvoudige handelingen beschikt of door een particulier (doe-het-zelf), verwijderd worden indien er geen verhoogd risico op vrijgave van asbestvezels (max. concentratie 0,01 vezels/cm<sup>3</sup> - CODEX Art. VI.3-54) ontstaat en de toepassing voorafgaand wordt gefixeerd/bevochtigd; de individuele elementen zonder machinale werktuigen en zonder breken, stofvorming of gooien een voor een losgemaakt worden; en ten slotte in gesloten verpakking weggevoerd worden naar een erkend afvalpunt (recyclagepark). In de zone mogen geen derden en/of minderjarigen aanwezig zijn en moet elke betrokken persoon steeds gepaste persoonlijke beschermingsmiddelen dragen. Volgende PBM's zijn nodig: stofmasker FFP3 (of halfgelaadsmasker met P3 filter); wegwerpoverall CAT III type

- Eenvoudige handelingen: enkel door erkend asbestverwijderaar  
Indien bovenstaande criteria worden overschreden:

Deze toepassing kan enkel door een erkende asbestverwijderaar verwijderd worden omdat er hier automatisch een verhoogd risico op vrijgave van asbestvezels (max. concentratie 0,01 vezels/cm<sup>3</sup> - CODEX - Art. VI.3-54) ontstaat. (Bron: VLAREM II: 6.4.0.1 par1, par2 en par3). Een erkend asbestverwijderaar moet ingeschakeld worden voor deze toepassingen die niet (kunnen) worden verwijderd door de couveuzemethode, door hermetische zone of door de materialen beschreven in Vlarem II, art. 6.4.0.1 par2. (Bron: Leidraad bij het Inspectieprotocol)

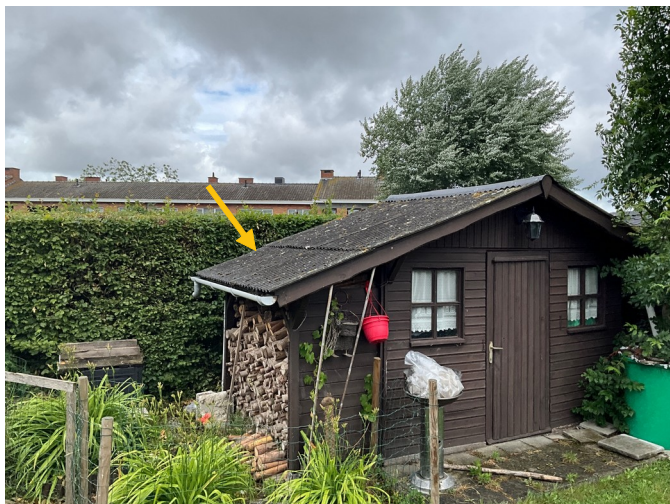
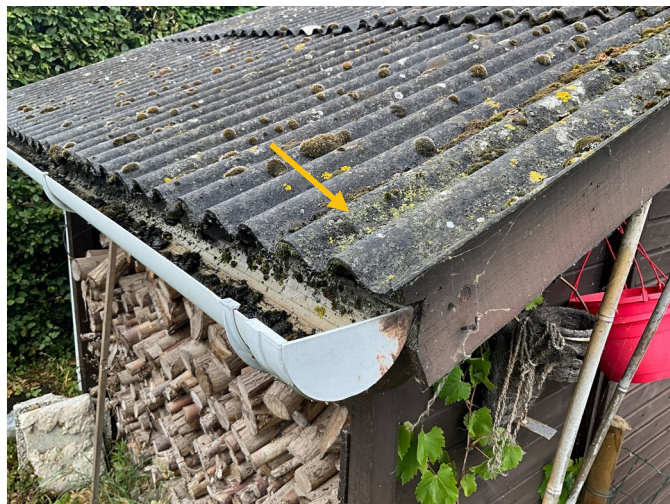
Het asbestmateriaal valt onder de mijlpaal van 2034.

Verwijderen

| Eindbeoordeling materiaalrisico | Verhoogd materiaalrisico en/of verhoogde kans op vezelvrijgave |

| Gebondenheid | Categorie 1: hechtgebonden in oorsprong |
| Asbestsoort (vezeltype) | Crocidoliet aanwezig |
| Asbestconcentratie | Laag (< 50%) |
| Afschermingsgraad van het gehele materiaal | Geheel of deels vrij aan de buitenlucht |
| Toestand van het materiaal | Matig beschadigd, matig verweerd |

| Beschrijving | Dak bestaande uit golfplaten |
| Asbestmateriaal | Dak- en gevelbekleding - Golfplaat |
| Hoeveelheid (oppervlakte - aantal) | • 15,00 m <sup>2</sup> - 1 stuk |

- Zorg voor een veilig beheer. Vermijd het beschadigen van het asbestmateriaal. Controleer de toestand jaarlijks op wijzigingen.
- Verwijder dit asbestmateriaal zo snel mogelijk. Volg de toestand goed op.
- Hemelwater dat afspoelt van asbestcement daken of gevels kan asbestdeeltjes bevatten. Gebruik het enkel voor gesloten circuits (bv. spoelen toiletten). Reinig na het vervangen van het dak of de gevel de dakgoten en regenwaterput of -ton om asbesthoudend sediment of slib te verwijderen
- Voer bijkomende staalname(s) uit.

- Eenvoudige handelingen: mag via doe-het-zelf of door werknemer(s) met opleidingsattest eenvoudige handelingen  
Deze toepassing kan door een aannemer die over een opleidingsattest eenvoudige handelingen beschikt of door een particulier (doe-het-zelf), verwijderd worden indien er geen verhoogd risico op vrijgave van asbestvezels (max. concentratie 0,01 vezels/cm<sup>3</sup> - CODEX Art. VI.3-54) ontstaat en de toepassing voorafgaand wordt gefixeerd/bevochtigd; de individuele elementen zonder machinale werktuigen en zonder breken,

- Eenvoudige handelingen: enkel door erkend asbestverwijderaar  
Indien bovenstaande criteria worden overschreden:

Deze toepassing kan enkel door een erkende asbestverwijderaar verwijderd worden omdat er hier automatisch een verhoogd risico op vrijgave van asbestvezels (max. concentratie 0,01 vezels/cm<sup>3</sup> - CODEX - Art. VI.3-54) ontstaat. (Bron: VLAREM II: 6.4.0.1 par1, par2 en par3). Een erkend asbestverwijderaar moet ingeschakeld worden voor deze toepassingen die niet (kunnen) worden verwijderd door de couveuzemethode, door hermetische zone of door de materialen beschreven in Vlare II, art. 6.4.0.1 par2. (Bron: Leidraad bij het Inspectieprotocol)

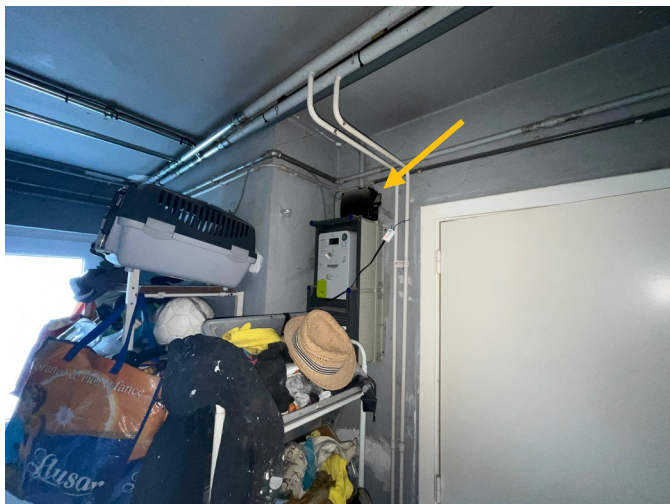
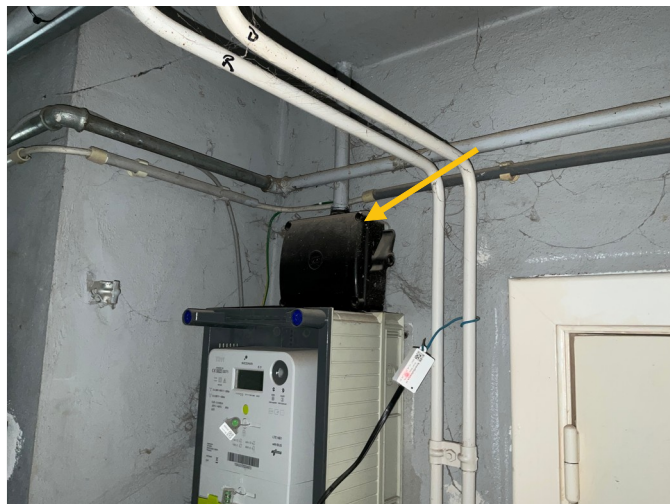
Het asbestmateriaal valt onder de mijlpaal van 2040.

Zorgvuldig beheren

| Eindbeoordeling materiaalrisico | Laag materiaalrisico en/of verlaagde kans op vezelvrijgave |

| Gebondenheid | Categorie 1: hechtgebonden in oorsprong |
| Asbestsoort (vezeltype) | Crocidoliet aanwezig |
| Asbestconcentratie | Laag (< 50%) |
| Afschermingsgraad van het gehele materiaal | Geheel of deels (ook) vrij aan de binnenlucht |
| Toestand van het materiaal | Onbeschadigd, niet verweerd |

| Beschrijving | Elektrische behuizing type Bakeliet |
| Asbestmateriaal | Plaat, paneel, tablet - Type Bakeliet |

- Zorg voor een veilig beheer. Vermijd het beschadigen van het asbestmateriaal. Controleer de toestand jaarlijks op wijzigingen.
- Voer bijkomende staalname(s) uit.

- Eenvoudige handelingen: mag via doe-het-zelf of door werknemer(s) met opleidingsattest eenvoudige handelingen  
Deze toepassing kan door een aannemer die over een opleidingsattest eenvoudige handelingen beschikt of door een particulier (doe-het-zelf), verwijderd worden indien er geen verhoogd risico op vrijgave van asbestvezels (max. concentratie 0,01 vezels/cm<sup>3</sup> - CODEX Art. VI.3-54) ontstaat en de toepassing voorafgaand wordt gefixeerd/bevochtigd; de individuele elementen zonder machinale werktuigen en zonder breken, stofvorming of gooien een voor een losgemaakt worden; en ten slotte in gesloten verpakking weggevoerd worden naar een erkend afvalpunt (recyclagepark). In de zone mogen geen derden en/of minderjarigen aanwezig zijn en moet elke betrokken persoon steeds gepaste persoonlijke beschermingsmiddelen dragen. Volgende PBM's zijn nodig: stofmasker FFP3 (of halfgelaadsmasker met P3 filter); wegwerpoverall CAT III type 5/6; wegwerphandschoenen en afspoelbaar schoeisel. De werkzaamheden moeten onmiddellijk worden gestaakt indien de opgelegde voorwaarden met betrekking tot verwijdering, opslag, vervoer en afvoer niet

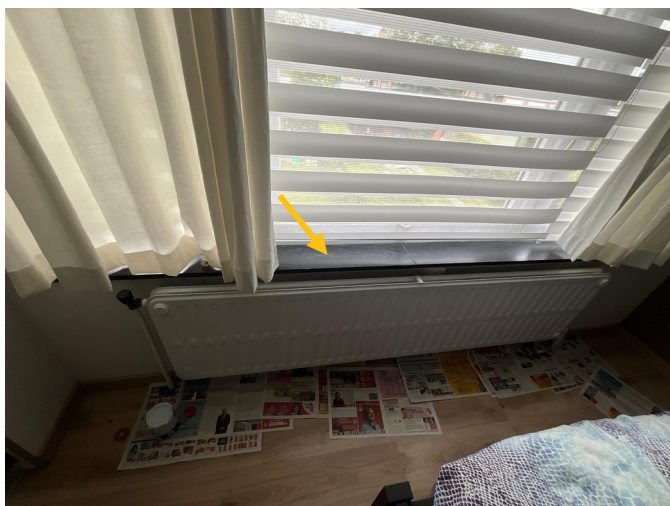
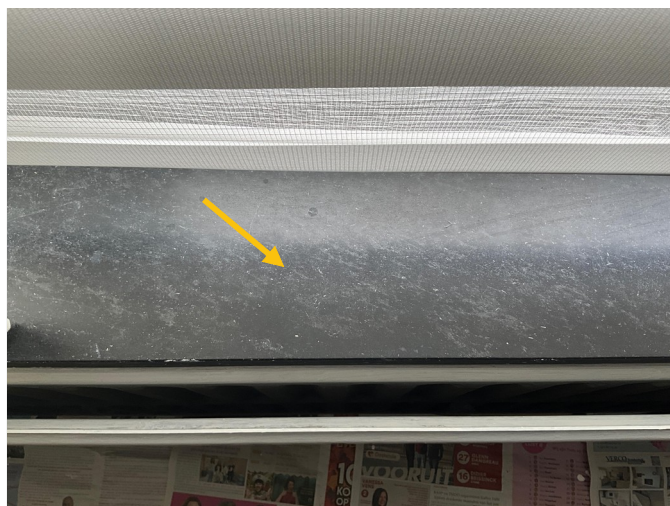
| Opmerking | <p>Deze hoeveelheden zijn een inschatting en kunnen niet gebruikt worden bij de opmaak van een offerte.</p> <p>Bijkomende staalname is aanbevolen.</p> |

- Eenvoudige handelingen: mag via doe-het-zelf of door werknemer(s) met opleidingsattest eenvoudige handelingen  
Deze toepassing kan door een aannemer die over een opleidingsattest eenvoudige handelingen beschikt of door een particulier (doe-het-zelf), verwijderd worden indien er geen verhoogd risico op vrijgave van asbestvezels (max. concentratie 0,01 vezels/cm<sup>3</sup> - CODEX Art. VI.3-54) ontstaat en de toepassing voorafgaand wordt gefixeerd/bevochtigd; de individuele elementen zonder machinale werktuigen en zonder breken, stofvorming of gooien een voor een losgemaakt worden; en ten slotte in gesloten verpakking weggevoerd worden naar een erkend afvalpunt (recyclagepark). In de zone mogen geen derden en/of minderjarigen aanwezig zijn en moet elke betrokken persoon steeds gepaste persoonlijke beschermingsmiddelen dragen. Volgende PBM's zijn nodig: stofmasker FFP3 (of halfgelaadsmasker met P3 filter); wegwerpoverall CAT III type 5/6; wegwerphandschoenen en afspoelbaar schoeisel. De werkzaamheden moeten onmiddellijk worden gestaakt indien de opgelegde voorwaarden met betrekking tot verwijdering, opslag, vervoer en afvoer niet

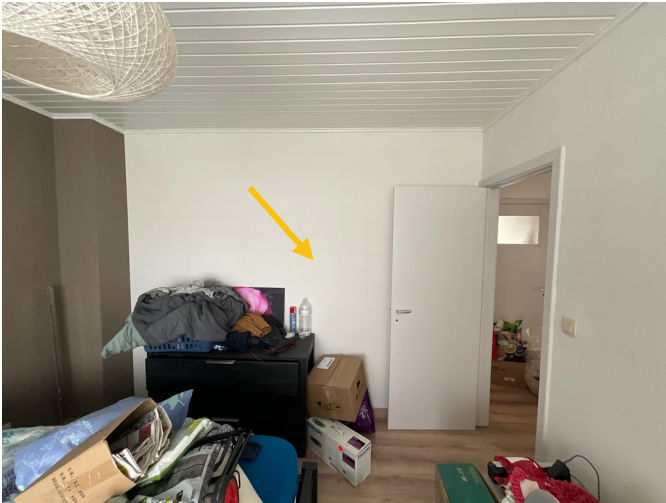
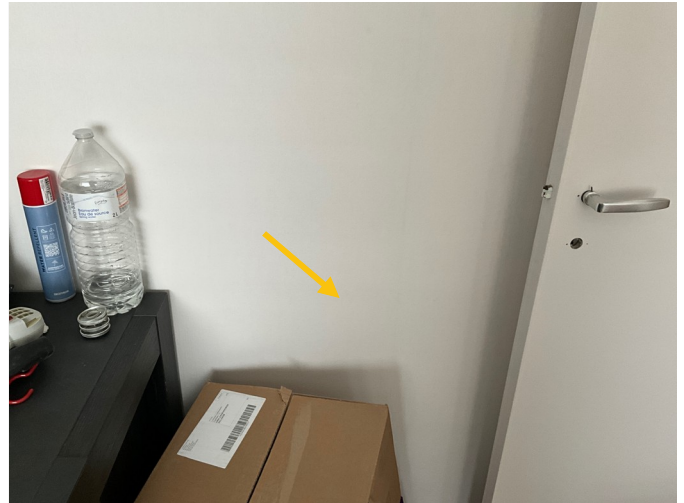
## Fiche 12: Pleisterwerk wanden

Geen asbest
