# Asbestinventarisatetest

35005A0724/02Z002

Attestnummer : 20250417-000338.000

## Zone 1: Garage

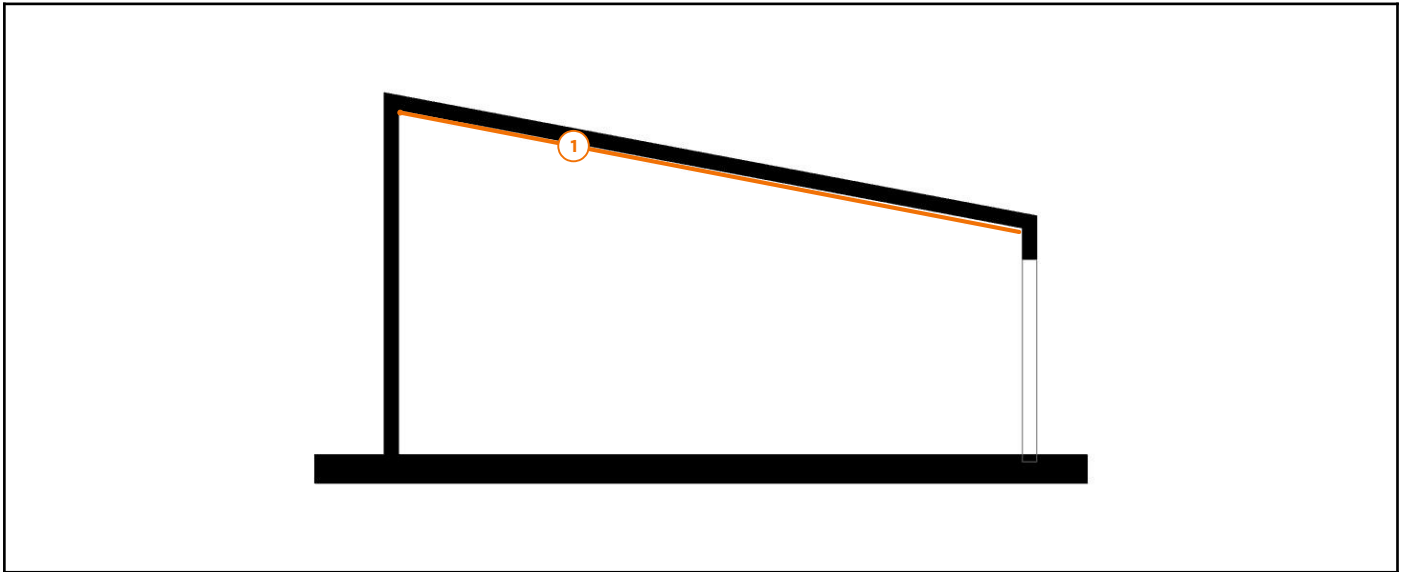
## Plan 1.1: locatie onderdak

| Beschrijving | Type | Actie |
|---|---|---|
| 1. Onderdak type menuiserie | Asbestmateriaal | Maatregelen nemen |

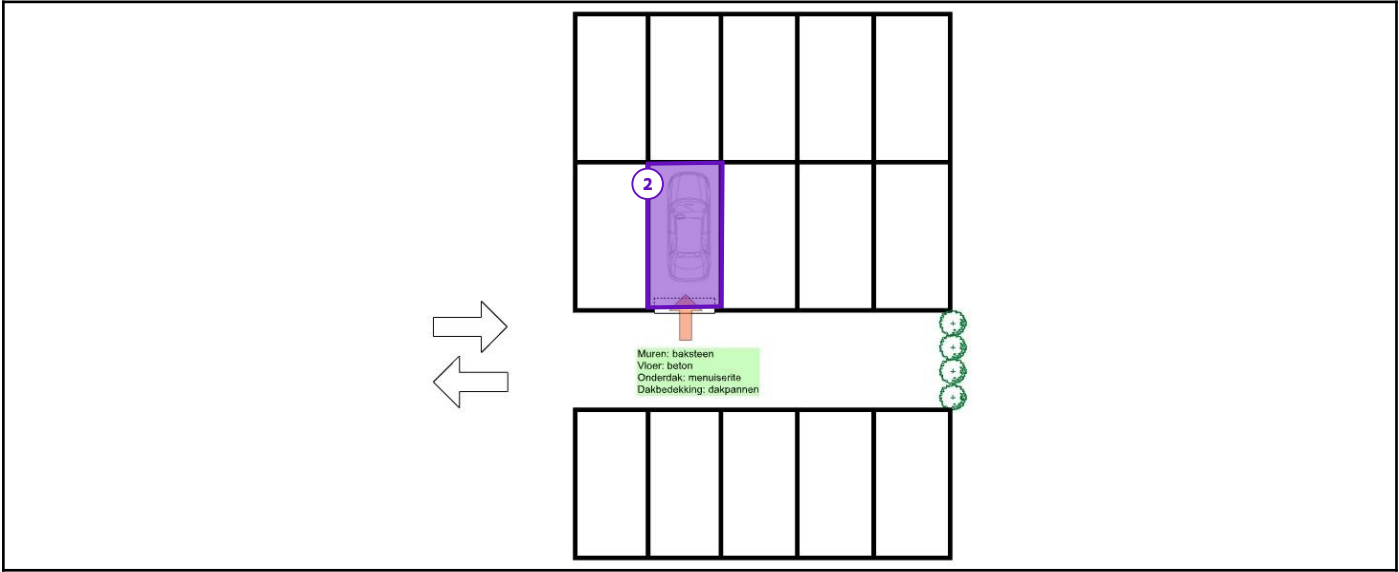
## Plan 1.2: locatie afwerking garage

| Beschrijving | Type | Actie |
|---|---|---|
| 2. Afwerking muren en vloer garage (geen plafond) | Advies | - |

De muren van de garage zijn opgebouwd in metselwerk (geen pleister) en de vloer in beton.

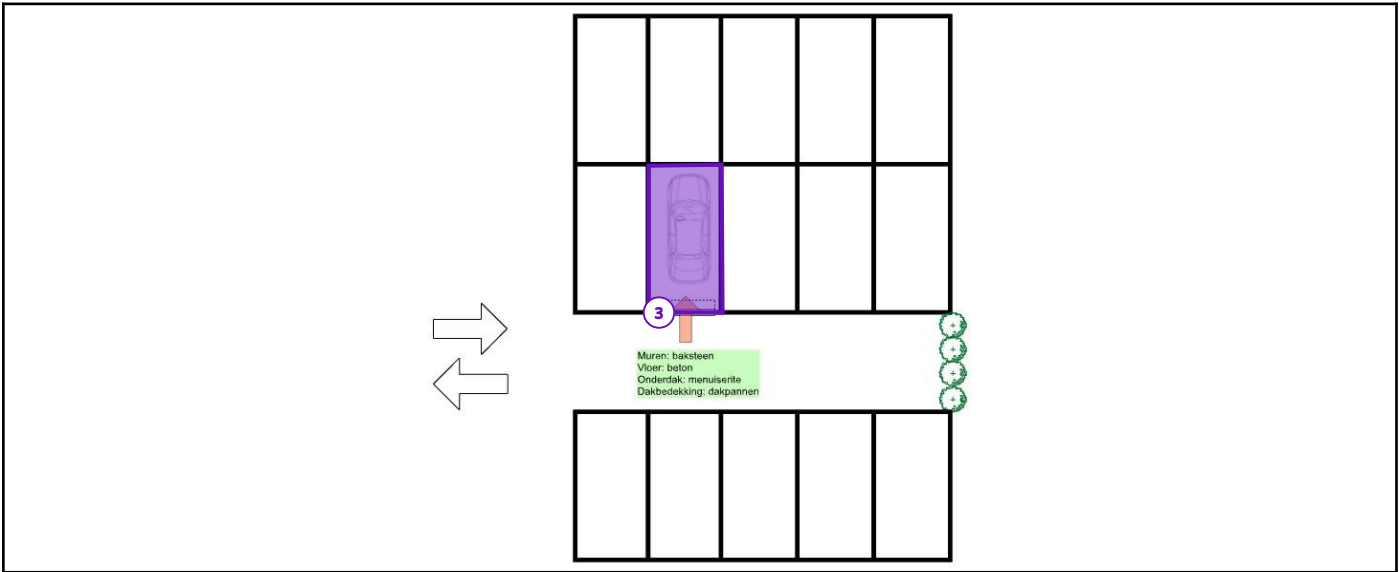
# Plan 1.3: locatie auditief onderzoek

| Beschrijving | Type | Actie |
|---|---|---|
| 3. Auditief onderzoek muren/stijlwanden/voorzetwanden met behang | Advies | - |

Alle muren/stijlwanden/voorzetwanden werden op regelmatige afstand auditief onderzocht. Er werden geen afwijkingen vastgesteld. Er kan geen verdere uitspraak gedaan worden zonder volkomen destructief onderzoek.

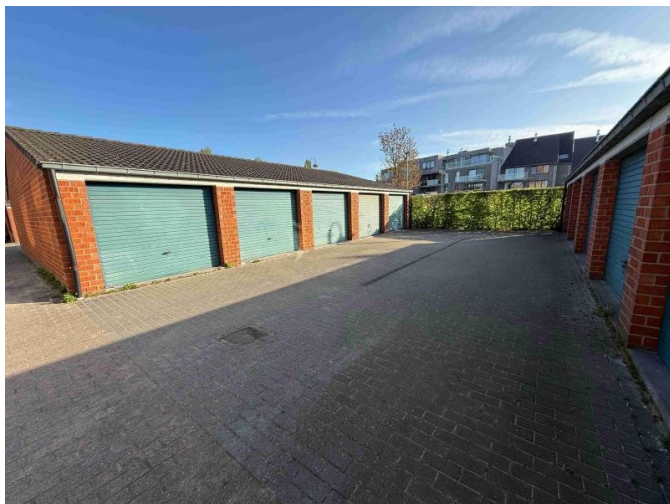
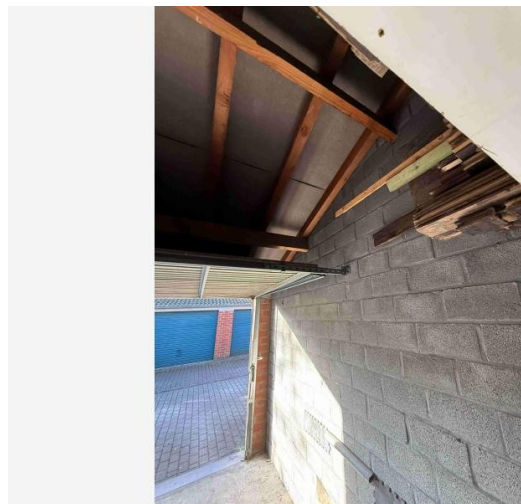
Overzichtsfoto

Detailfoto

| Eindbeoordeling materiaalrisico | Verhoogd materiaalrisico en/of verhoogde kans op vezelvrijgave |

| Toestand van het materiaal | Matig beschadigd, matig verweerd |

| Beschrijving | Onderdak type menuiserite |
| Asbestmateriaal | Plaat, paneel, tablet - Type Menuiserite |
| Opmerking | <p>De hoeveelheid is een schatting en kan afwijken van de werkelijke toestand.</p> <p>Het garagecomplex is opgetrokken in opdracht van de gemeente en in dezelfde fase gebouwd als de garages iets verderop in dezelfde straat door dezelfde aannemer en onder leiding van dezelfde architect. Alle garages zijn identiek in opbouw en materiaalgebruik. Het resultaat van de bemonstering van het onderdak van een andere garage maar binnen hetzelfde complex werd gebruikt bewijsdocument om vast te stellen of de menuiserite asbesthoudend is of niet.</p> |

Maatregelen nemen

- Zorg voor een veilig beheer en verwijder dit asbestmateriaal wanneer het bij werken eenvoudig bereikbaar wordt. Controleer de toestand jaarlijks op wijzigingen.

- Eenvoudige handelingen: mag via doe-het-zelf of door werknemer(s) met opleidingsattest eenvoudige handelingen  
Deze toepassing kan door een aannemer die over een opleidingsattest eenvoudige handelingen beschikt of door een particulier (doe-het-zelf), verwijderd worden indien er geen verhoogd risico op vrijgave van asbestvezels (max. concentratie 0,01 vezels/cm<sup>3</sup> - CODEX Art. VI.3-54) ontstaat en de toepassing voorafgaand wordt gefixeerd/bevochtigd; de individuele elementen zonder machinale werktuigen en zonder breken of gooien een voor een losgemaakt worden; en ten slotte in gesloten verpakking weggevoerd worden naar een erkend afvalpunt (recyclagepark).
