# Asbestinventarisatetest

Gentse Steenweg 18, 8340 Damme

Attestnummer : 20230816-000337.000

Uitgegeven op : 16.08.2023

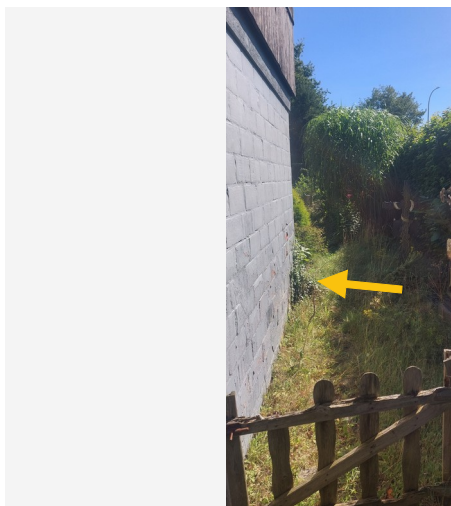
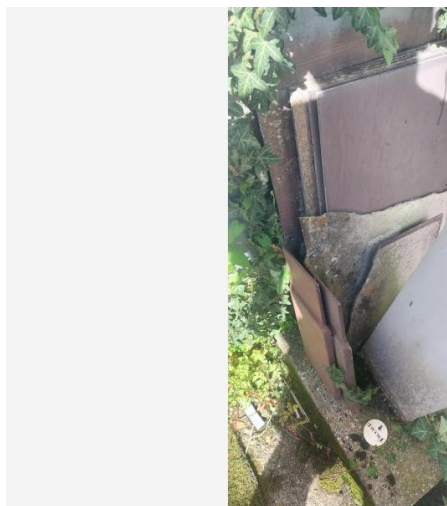
**Dringend verwijderen**

| Type resten (contaminatie) | <ul style="list-style-type: none"><li>• Stukken, fragmenten (los, opliggend)</li></ul> |
| Bron van de resten | losliggende stukken leien |
| Gebondenheid resten | Hecht |
| Hoeveelheid (gewicht - aantal) | <ul style="list-style-type: none"><li>• 2,00 kg - 1 stuk</li></ul> |

- Verwijder het asbestafval.

- Eenvoudige handelingen: mag via doe-het-zelf of door werknemer(s) met opleidingsattest eenvoudige handelingen  
De stukken kunnen via eenvoudige handelingen verwijderd worden

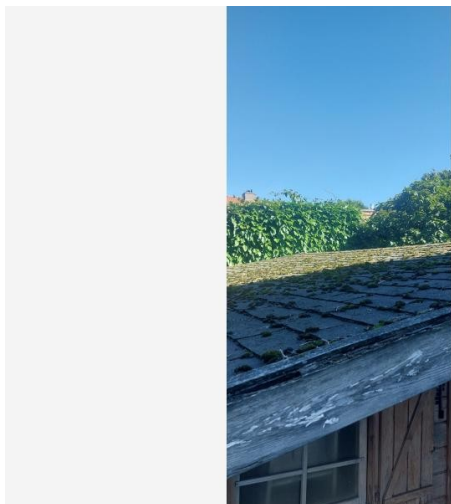
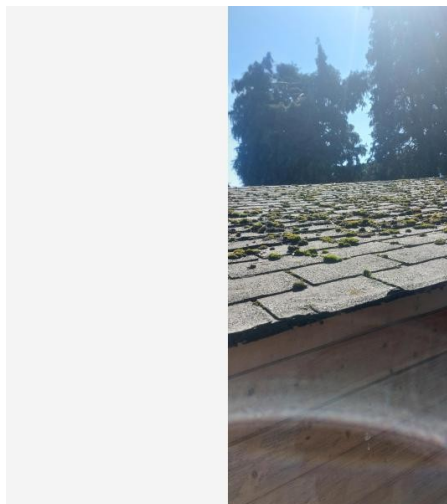
Verwijderen

| Eindbeoordeling materiaalrisico | Verhoogd materiaalrisico en/of verhoogde kans op vezelvrijgave |

| Asbestsoort (vezeltype) | Crocidoliet aanwezig |
| Toestand van het materiaal | Matig beschadigd, matig verweerd |

| Beschrijving | shingles |
| Hoeveelheid (oppervlakte - aantal) | • 24,00 m <sup>2</sup> - 1 stuk |

- Zorg voor een veilig beheer. Vermijd het beschadigen van het asbestmateriaal. Controleer de toestand jaarlijks op wijzigingen.
- Hemelwater dat afspoelt van asbestcement daken of gevels kan asbestdeeltjes bevatten. Gebruik het enkel voor gesloten circuits (bv. spoelen toiletten). Reinig na het vervangen van het dak of de gevel de dakgoten en regenwaterput of -ton om asbesthoudend sediment of slib te verwijderen

- Eenvoudige handelingen: mag via doe-het-zelf of door werknemer(s) met opleidingsattest eenvoudige handelingen  
De shingles kunnen via eenvoudige handelingen verwijderd worden

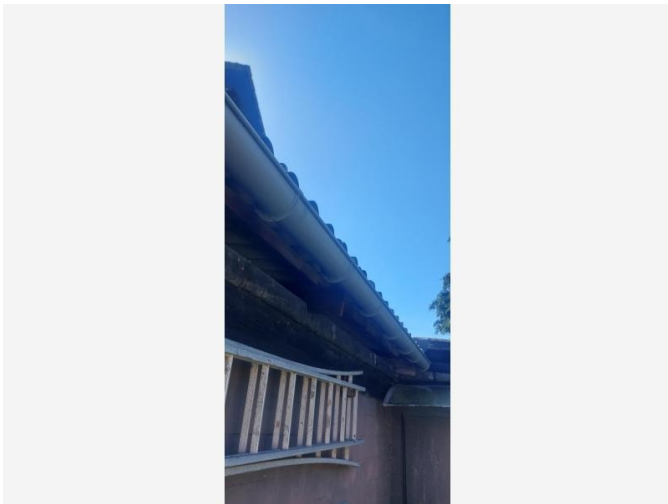
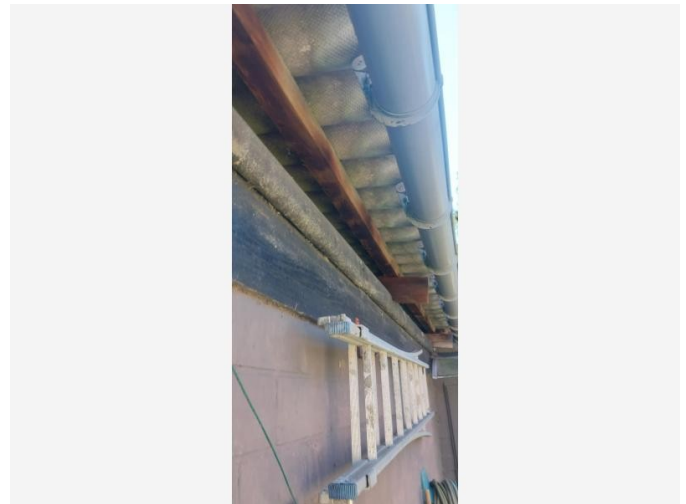
Verwijderen

| Eindbeoordeling materiaalrisico | Verhoogd materiaalrisico en/of verhoogde kans op vezelvrijgave |

| Asbestsoort (vezeltype) | Crocidoliet aanwezig |
| Toestand van het materiaal | Matig beschadigd, matig verweerd |

| Beschrijving | golfplaten |
| Hoeveelheid (oppervlakte - aantal) | • 60,00 m <sup>2</sup> - 1 stuk |

- Zorg voor een veilig beheer. Vermijd het beschadigen van het asbestmateriaal. Controleer de toestand jaarlijks op wijzigingen.

- Eenvoudige handelingen: mag via doe-het-zelf of door werknemer(s) met opleidingsattest eenvoudige handelingen  
De golfplaten kunnen via eenvoudige handelingen verwijderd worden

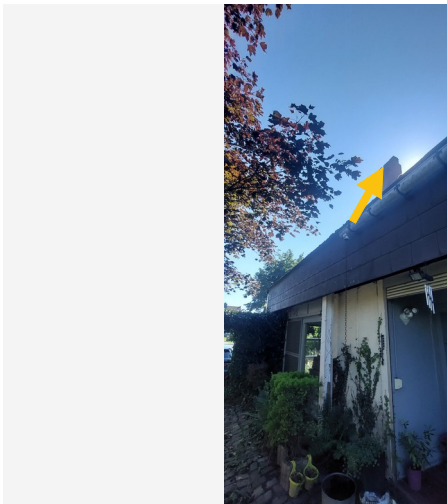
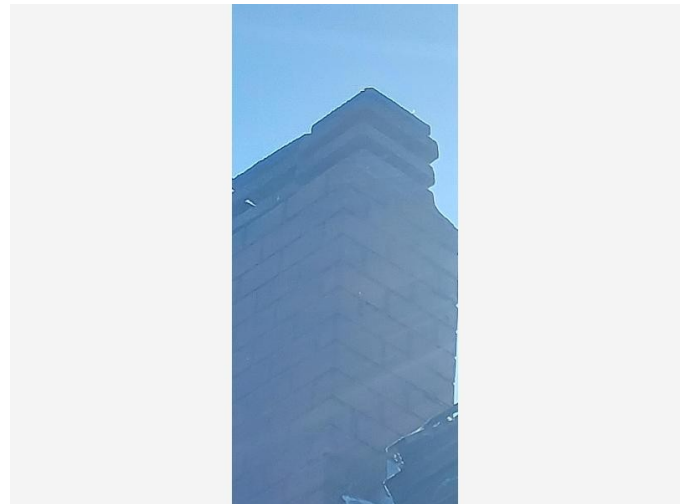
Verwijderen

| Eindbeoordeling materiaalrisico | Verhoogd materiaalrisico en/of verhoogde kans op vezelvrijgave |

| Asbestsoort (vezeltype) | Crocidoliet aanwezig |
| Toestand van het materiaal | Matig beschadigd, matig verweerd |

| Beschrijving | schouwhoeden |
| Hoeveelheid (gewicht - aantal) | • 5,00 kg - 1 stuk |

- Zorg voor een veilig beheer. Vermijd het beschadigen van het asbestmateriaal. Controleer de toestand jaarlijks op wijzigingen.

- Eenvoudige handelingen: mag via doe-het-zelf of door werknemer(s) met opleidingsattest eenvoudige handelingen  
Het asbestmateriaal kan via eenvoudige handelingen verwijderd worden

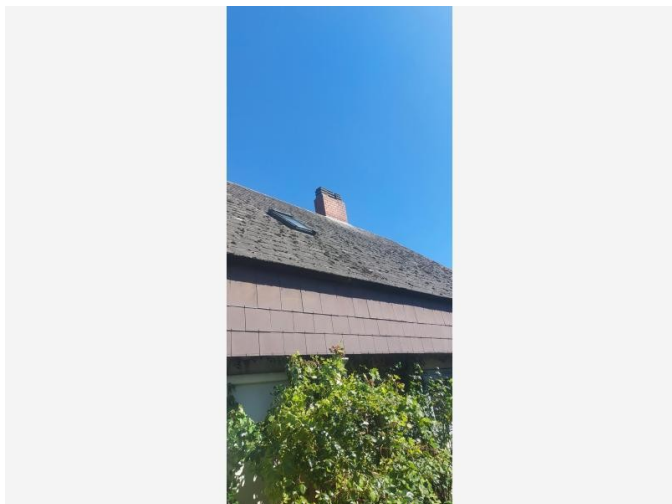
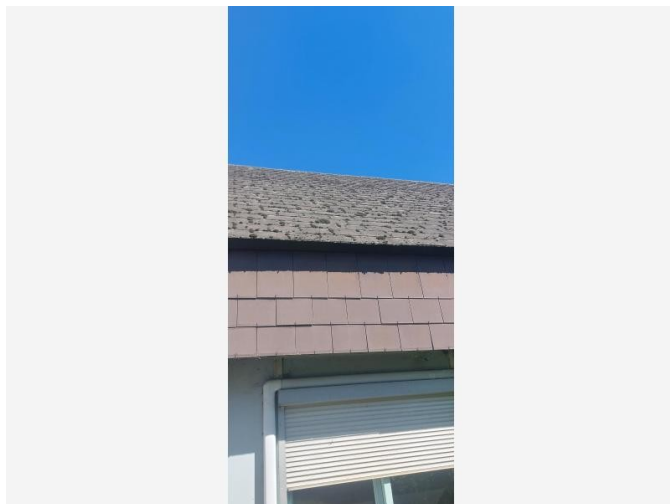
Verwijderen

| Eindbeoordeling materiaalrisico | Verhoogd materiaalrisico en/of verhoogde kans op vezelvrijgave |

| Asbestsoort (vezeltype) | Crocidoliet aanwezig |
| Toestand van het materiaal | Matig beschadigd, matig verweerd |

| Beschrijving | leien |
| Hoeveelheid (oppervlakte - aantal) | • 125,00 m <sup>2</sup> - 1 stuk |

- Zorg voor een veilig beheer. Vermijd het beschadigen van het asbestmateriaal. Controleer de toestand jaarlijks op wijzigingen.
- Hemelwater dat afspoelt van asbestcement daken of gevels kan asbestdeeltjes bevatten. Gebruik het enkel voor gesloten circuits (bv. spoelen toiletten). Reinig na het vervangen van het dak of de gevel de dakgoten en regenwaterput of -ton om asbesthoudend sediment of slib te verwijderen

- Eenvoudige handelingen: mag via doe-het-zelf of door werknemer(s) met opleidingsattest eenvoudige handelingen  
De leien kunnen via eenvoudige handelingen verwijderd worden

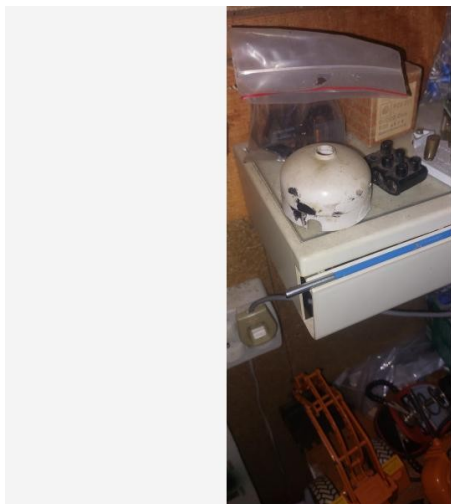
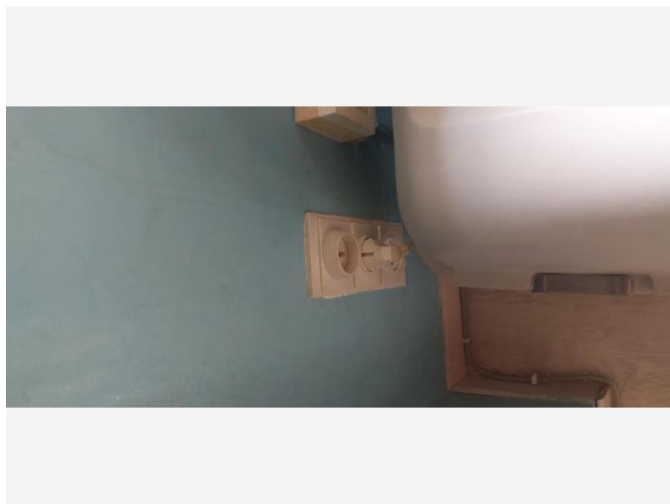
Zorgvuldig beheren

| Eindbeoordeling materiaalarisico | Laag materiaalarisico en/of verlaagde kans op vezelvrijgave |

| Asbestsoort (vezeltype) | Amfibool aanwezig, uitgezonderd crocidoliet |
| Toestand van het materiaal | Onbeschadigd, niet verweerd |

| Beschrijving | bakeliet elektrische componenten |

- Zorg voor een veilig beheer. Vermijd het beschadigen van het asbestmateriaal. Controleer de toestand jaarlijks op wijzigingen.

- Eenvoudige handelingen: mag via doe-het-zelf of door werknemer(s) met opleidingsattest eenvoudige handelingen  
De bakeliet elektrische componenten kunnen via eenvoudige handelingen verwijderd worden

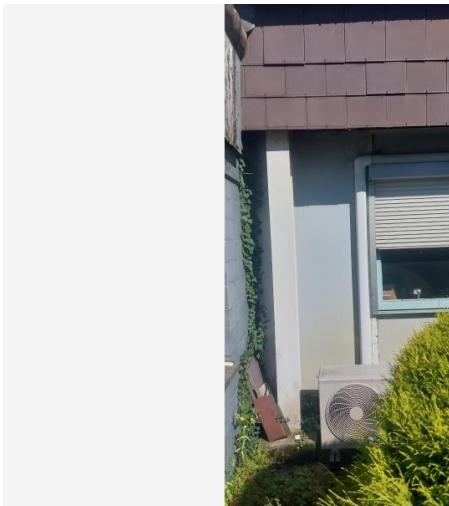
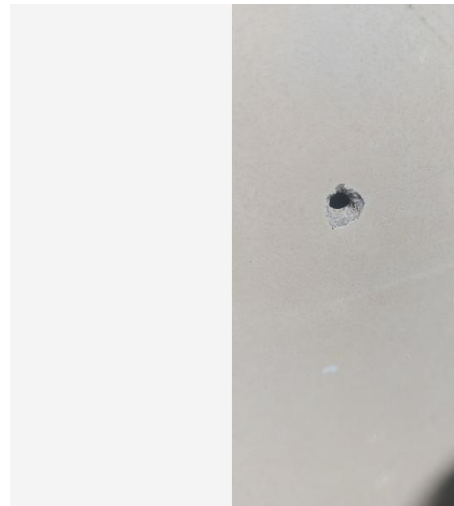
Zorgvuldig beheren

| Eindbeoordeling materiaalisico | Laag materiaalisico en/of verlaagde kans op vezelvrijgave |

| Asbestsoort (vezeltype) | Alleen chrysotiel |
| Toestand van het materiaal | Licht beschadigd, licht verweerd. Intact materiaal type Pical – asbestboard of categorie III 'gebondenheid' |

| # | Type | Referentie | Resultaat |
|---|---|---|---|
| 7.1 | Puntmonster | 0.1 | Chrysotiel |

| Beschrijving | glasal gevelpanelen |

- Zorg voor een veilig beheer. Vermijd het beschadigen van het asbestmateriaal. Controleer de toestand jaarlijks op wijzigingen.

- Eenvoudige handelingen: mag via doe-het-zelf of door werknemer(s) met opleidingsattest eenvoudige handelingen  
De glasal panelen kunnen via eenvoudige handelingen verwijderd worden

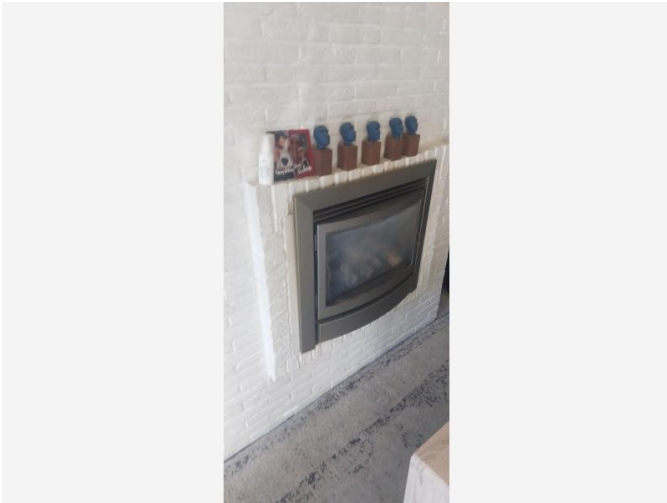
*Situeringsfoto*

**Reden:** Slotvaste toegangspoort, -deur of -luik

**Uitleg van de asbestdeskundige:** De kachel kon niet opengemaakt worden

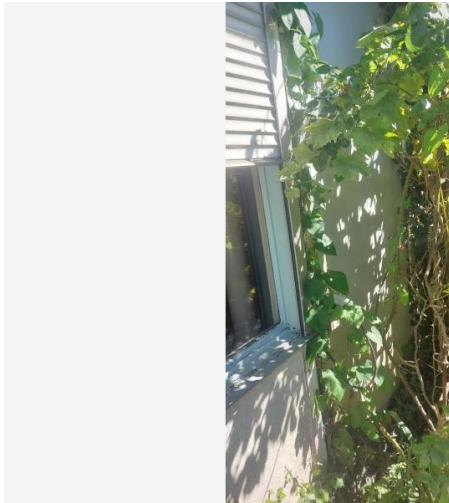
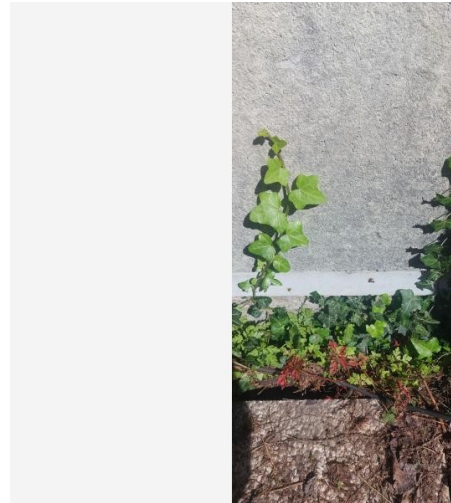
## Fiche 9: crepi

Geen asbest

| # | Type | Referentie | Resultaat |
|---|---|---|---|
| 9.1 | Puntmonster | 0.2 | Geen asbest |
