# Asbestinventarisatattest

Prinses Marie-Josélaan 6, 8450 Bredene

Attestnummer : 20250118-000007.000

**Niet-asbestveilig**

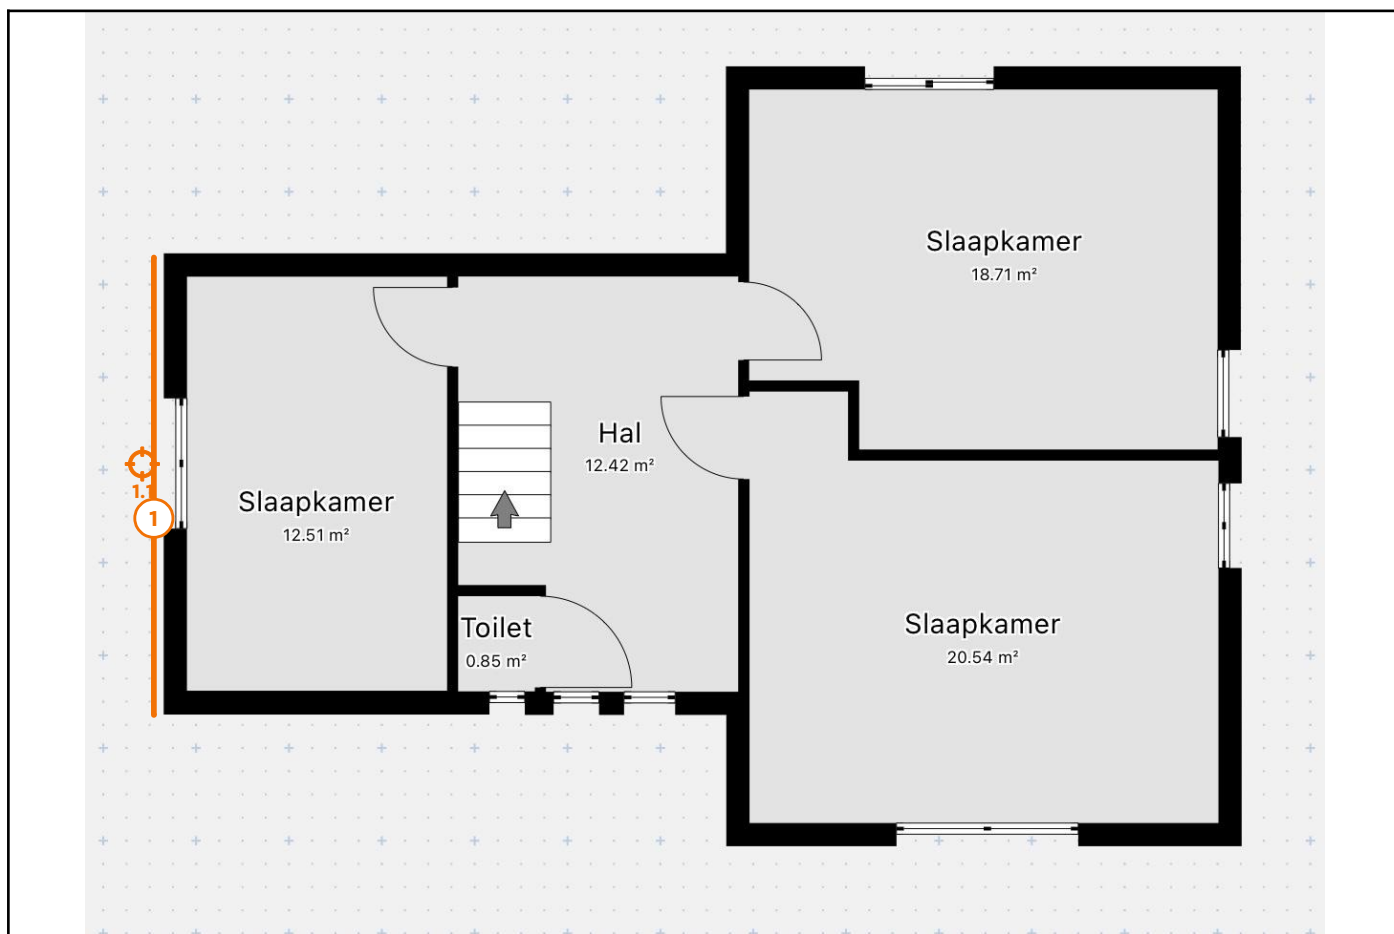
## Plan 1.5: NIV. 01

| Beschrijving | Type | Actie |
|---|---|---|
| 1. Gevel met leien | Asbestmateriaal | <a href="#">Verwijderen</a> |
| 1.1 Code: MM05 | Puntmonster | - |

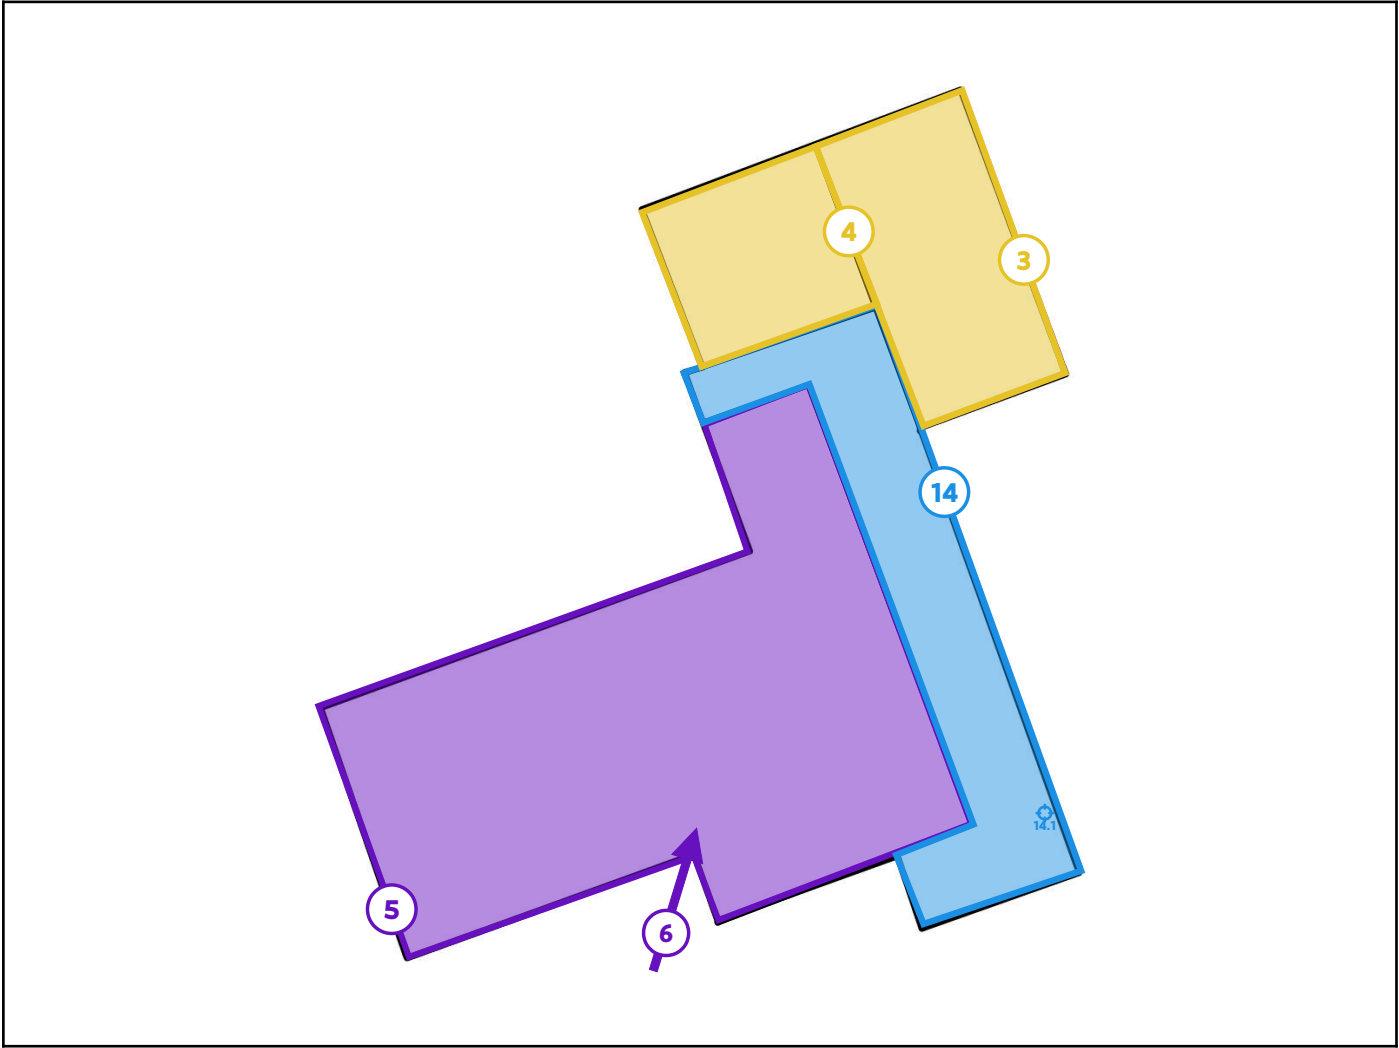
# Plan 1.9: Dak

| Beschrijving | Type | Actie |
|---|---|---|
| 3. Onderdak type Menuiserite garage | Asbestmateriaal | Zorgvuldig beheren |
| 4. Roofing plat dak achteraan | Asbestmateriaal | Zorgvuldig beheren |
| 5. Onderdak (beperking) | Beperking | - |
| 6. Schouw (beperking) | Beperking | - |

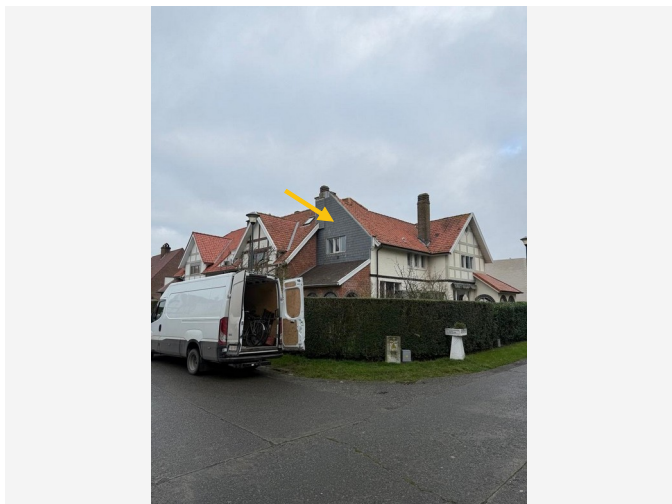
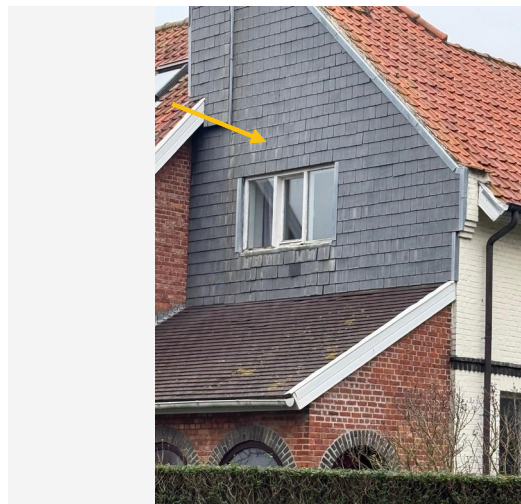
Het asbestmateriaal valt onder de mijlpaal van 2034.

| Eindbeoordeling materiaalrisico | Laag materiaalrisico en/of verlaagde kans op vezelvrijgave |

| Gebondenheid | Categorie 1: hechtgebonden in oorsprong |
| Asbestsoort (vezeltype) | Alleen chrysotiel |
| Asbestconcentratie | Laag (< 50%) |
| Afschermingsgraad van het gehele materiaal | Geheel of deels vrij aan de buitenlucht |
| Toestand van het materiaal | Licht beschadigd, licht verweerd. Intact calciumsilicaatmateriaal of categorie III 'gebondenheid' |

| # | Type | Referentie | Resultaat |
|---|---|---|---|
| 1.1 | Puntmonster | MM05 | Chrysotiel |

| Beschrijving | Gevel met leien |
| Opmerking | <p>De leien aan de zijgevel worden als asbestverdacht gezien, maar kunnen ook asbestvrije natuurleien zijn.</p> <p>Deze hoeveelheden zijn een inschatting en kunnen niet gebruikt worden bij de opmaak van een offerte.</p> |

Verwijderen

- Zorg voor een veilig beheer. Vermijd het beschadigen van het asbestmateriaal. Controleer de toestand jaarlijks op wijzigingen.
- Verwijder dit asbestmateriaal zo snel mogelijk. Volg de toestand goed op.
- Hemelwater dat afspoelt van asbestcement daken of gevels kan asbestdeeltjes bevatten. Gebruik het enkel voor gesloten circuits (bv. spoelen toiletten). Reinig na het vervangen van het dak of de gevel de dakgoten en regenwaterput of -ton om asbesthoudend sediment of slib te verwijderen

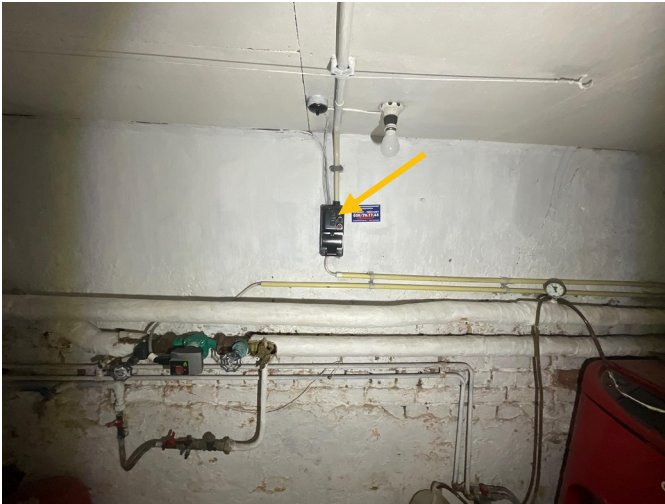
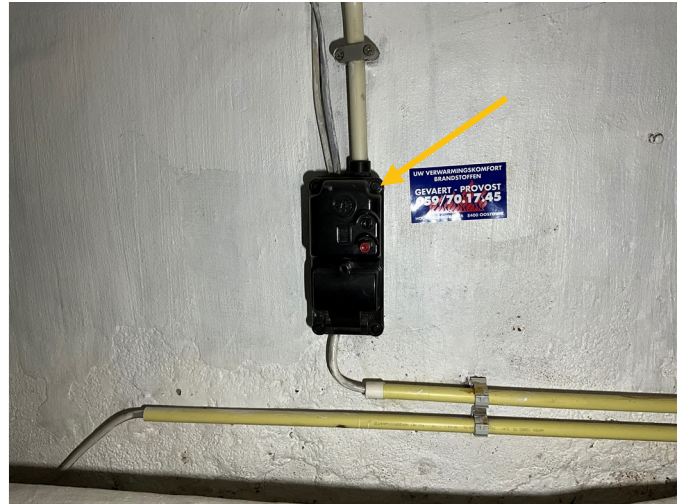
Het asbestmateriaal valt onder de mijlpaal van 2040.

| Eindbeoordeling materiaalrisico | Laag materiaalrisico en/of verlaagde kans op vezelvrijgave |

| Asbestsoort (vezeltype) | Crocidoliet aanwezig |
| Toestand van het materiaal | Onbeschadigd, niet verweerd |

| Beschrijving | Bakeliet schakelaars/stopcontacten |

Zorgvuldig beheren

- Zorg voor een veilig beheer. Vermijd het beschadigen van het asbestmateriaal. Controleer de toestand jaarlijks op wijzigingen.

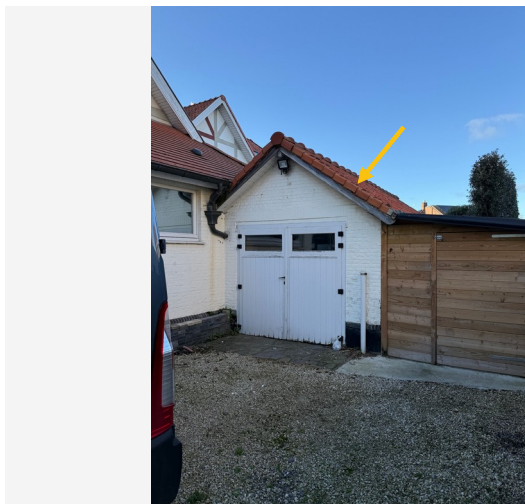
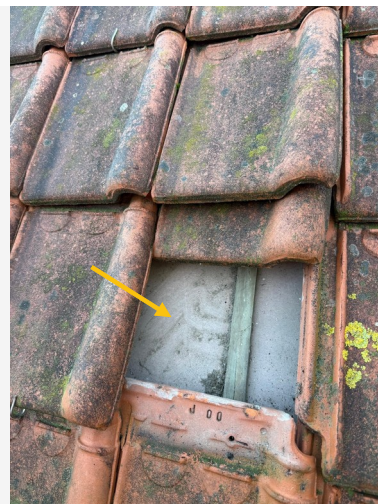
Het asbestmateriaal valt onder de mijlpaal van 2040.

| Eindbeoordeling materiaalrisico | Laag materiaalrisico en/of verlaagde kans op vezelvrijgave |

| Asbestsoort (vezeltype) | Crocidoliet aanwezig |

| Beschrijving | Onderdak type Menuiserite garage |

Zorgvuldig beheren

- Zorg voor een veilig beheer en verwijder dit asbestmateriaal wanneer het bij werken eenvoudig bereikbaar wordt. Controleer de toestand jaarlijks op wijzigingen.

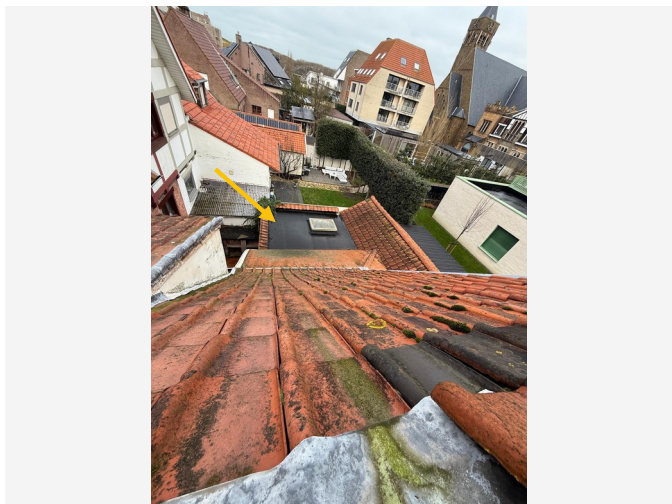
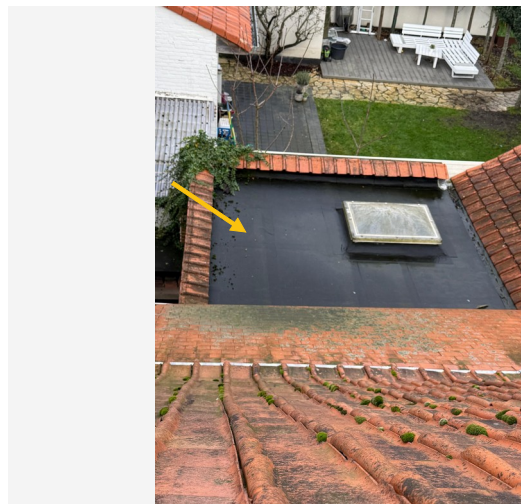
| Opmerking | <p>Het was niet mogelijk om de toepassing van dichtbij te onderzoeken. Zonder bewijsdocument, wordt roofing als asbesthoudend gezien, maar de kans is groot dat dit asbestvrij is.</p> <p>Deze hoeveelheden zijn een inschatting en kunnen niet gebruikt worden bij de opmaak van een offerte.</p> <p>Staalname tot op de eventuele onderliggende lagen is niet mogelijk zonder uitbreiding naar een destructief onderzoek.</p> |

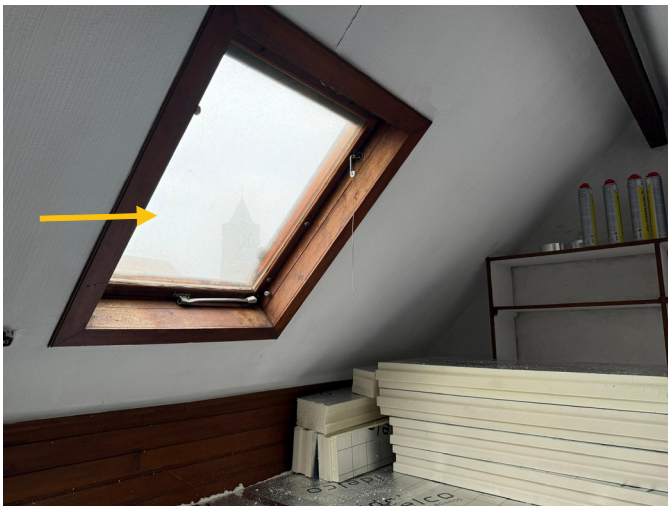
De dakvlakramen dateren vermoedelijk van vóór 2001. Mogelijks bevatten deze een asbestkoord onder het glas. Dit kan niet vastgesteld worden zonder schade te veroorzaken.
