# Asbestinventarisatetest

Lisseweegse Steenweg 177, 8380 Brugge

Attestnummer : 20250117-000282.000

**Niet-asbestveilig**

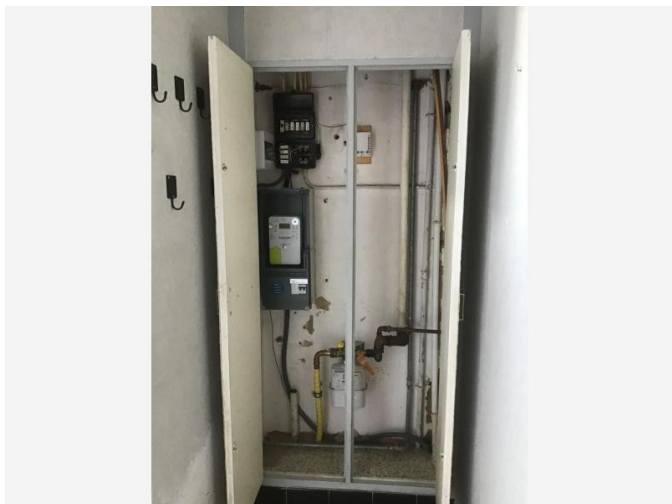
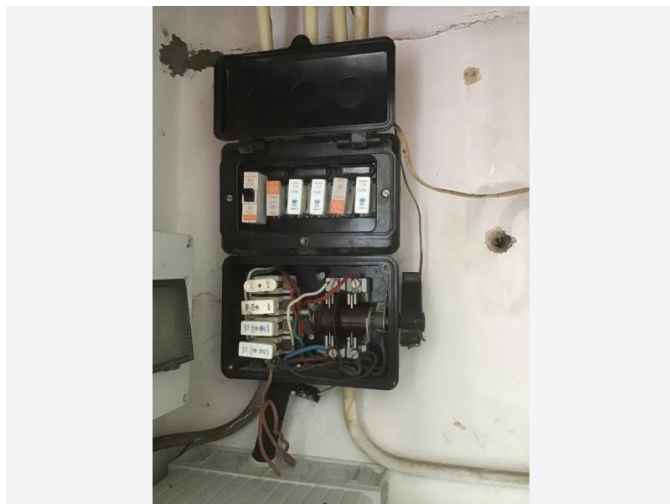
| Eindbeoordeling materiaalrisico | Verhoogd materiaalrisico en/of verhoogde kans op vezelvrijgave |

| Asbestsoort (vezeltype) | Crocidoliet aanwezig |
| Afschermingsgraad van het gehele materiaal | Geheel of deels (ook) vrij aan de binnenlucht |
| Toestand van het materiaal | Licht beschadigd, licht verweerd. Intact calciumsilicaatmateriaal of categorie III 'gebondenheid' |

| Beschrijving | Inkomhal - meterkast |
| Asbestmateriaal | Plaat, paneel, tablet - Type Bakeliet |
| Opmerking | <p>In de periode dat de bakeliettoepassingen werden vervaardigd, werden frequent asbesthoudende vezels in bakeliet gebruikt.</p> <p>Het elektrisch materiaal kon niet bemonsterd worden zonder destructief onderzoek. Tevens kon ook auditief onderzoek geen definitief uitsluitsel geven mbt de al of niet aanwezigheid van asbestvezels in de bakeliet. Bij verwijdering kan het raadzaam zijn om bijkomend het elektrisch materiaal te onderzoeken door een erkend labo. <a href="http://www.asbestconsulting.be">www.asbestconsulting.be</a></p> <p>De hoeveelheid is een inschatting.</p> |

Verwijderen

- Zorg voor een veilig beheer. Vermijd het beschadigen van het asbestmateriaal. Controleer de toestand jaarlijks op wijzigingen.

- Eenvoudige handelingen: mag via doe-het-zelf of door werknemer(s) met opleidingsattest eenvoudige handelingen  
We raden aan om de roofing te laten verwijderen door een firma met een opleidingsattest eenvoudige handelingen. U mag, in principe, ongeacht beschadigingen of vrije asbestvezels, deze asbesttoepassing ook zelf verwijderen met inachtneming van de nodige veiligheidsmaatregelen om uzelf en uw omgeving te beschermen. Een beschadigde asbesttoepassing in slechte staat kan makkelijk verder breken of vergruizen. Er komen dan schadelijke asbestvezels vrij die ingeademd kunnen worden.

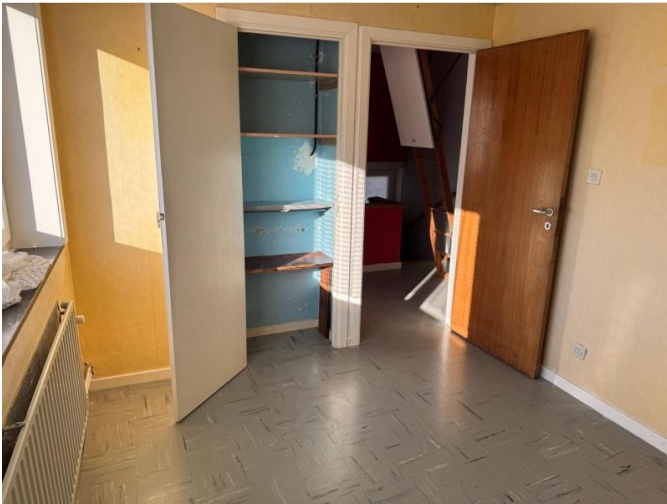
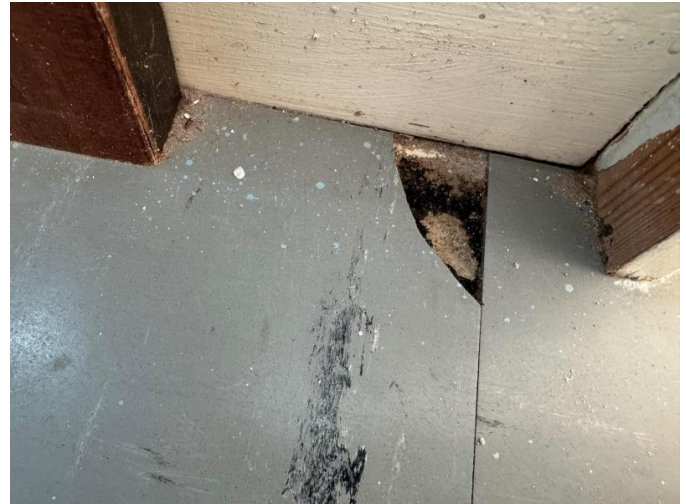
| Eindbeoordeling materiaalsrisico | Zeer laag materiaalsrisico en/of zeer lage kans op vezelvrijgave |

| Asbestsoort (vezeltype) | Alleen chrysotiel |
| Toestand van het materiaal | Licht beschadigd, licht verweerd. Intact calciumsilicaatmateriaal of categorie III 'gebondenheid' |

| # | Type | Referentie | Resultaat |
|---|---|---|---|
| 2.1 | Puntmonster | MM05 | Chrysotiel |

| Beschrijving | 1ste verdieping - zwarte lijmlaag |
| Asbestmateriaal | In-situ afwerkingslagen - Lijmlaag |

Zorgvuldig beheren

- Zorg voor een veilig beheer. Vermijd het beschadigen van het asbestmateriaal. Controleer de toestand jaarlijks op wijzigingen.
- Zorg voor een veilig beheer en verwijder dit asbestmateriaal wanneer het bij werken eenvoudig bereikbaar wordt. Controleer de toestand jaarlijks op wijzigingen.

- Hermetische zone (erkend asbestverwijderaar)  
Het verwijderen van de zwarte lijmlaag moet gebeuren door bedrijven erkend voor werken van afbraak of verwijdering van asbest en/of materialen die asbest bevatten.

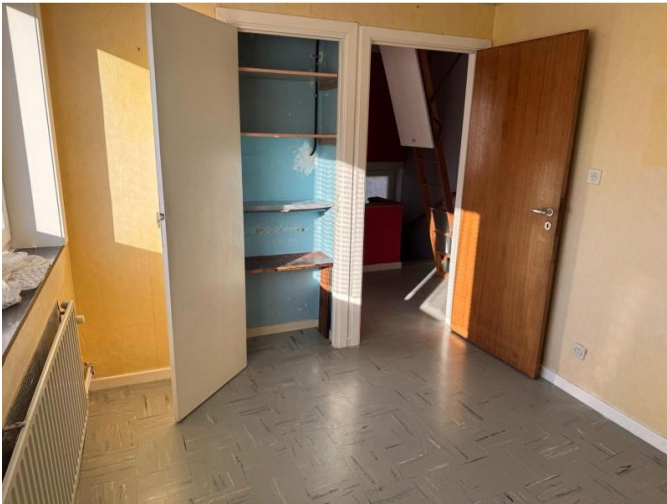
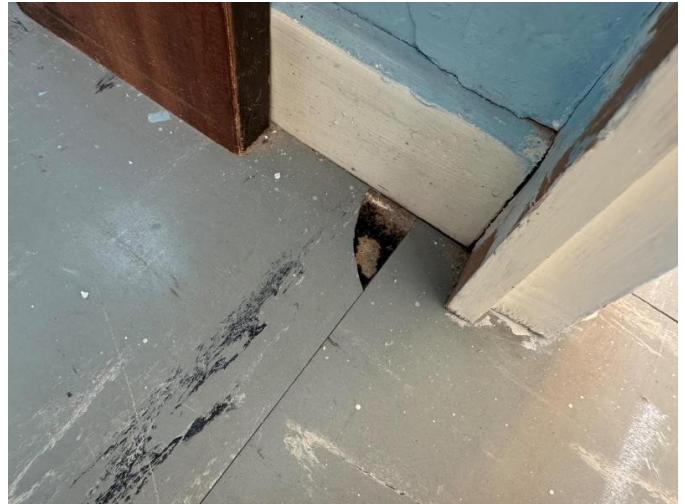
| Eindbeoordeling materiaalisico | Laag materiaalisico en/of verlaagde kans op vezelvrijgave |

| Asbestsoort (vezeltype) | Alleen chrysotiel |
| Afschermingsgraad van het gehele materiaal | Geheel of deels (ook) vrij aan de binnenlucht |
| Toestand van het materiaal | Licht beschadigd, licht verweerd. Intact calciumsilicaatmateriaal of categorie III 'gebondenheid' |

| # | Type | Referentie | Resultaat |
|---|---|---|---|
| 3.1 | Puntmonster | MM04 | Chrysotiel |

| Beschrijving | 1ste verdieping - vinyltegels |
| Asbestmateriaal | Prefab - afwerking - Tegel |

Zorgvuldig beheren

- Zorg voor een veilig beheer. Vermijd het beschadigen van het asbestmateriaal. Controleer de toestand jaarlijks op wijzigingen.

- Hermetische zone (erkend asbestverwijderaar)  
Het verwijderen van de vinyltegels moet gebeuren door bedrijven erkend voor werken van afbraak of verwijdering van asbest en/of materialen die asbest bevatten.

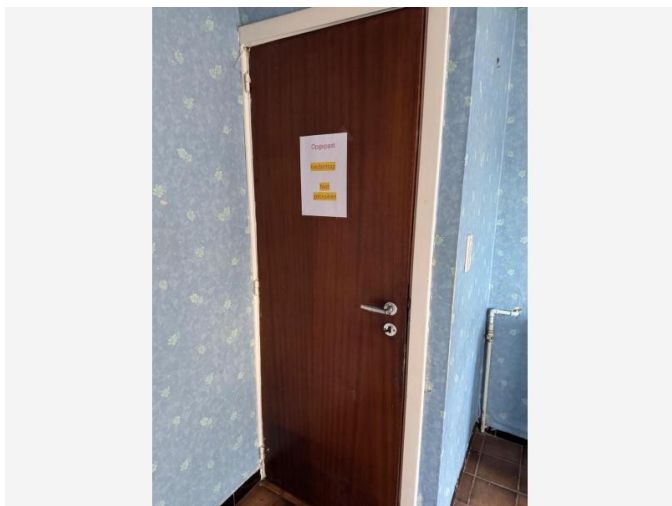
**Reden:** Het onderzoek kan niet uitgevoerd worden binnen de bepalingen van de Welzijnswet

**Uitleg van de asbestdeskundige:** De trap was in slechte staat en niet betreedbaar.

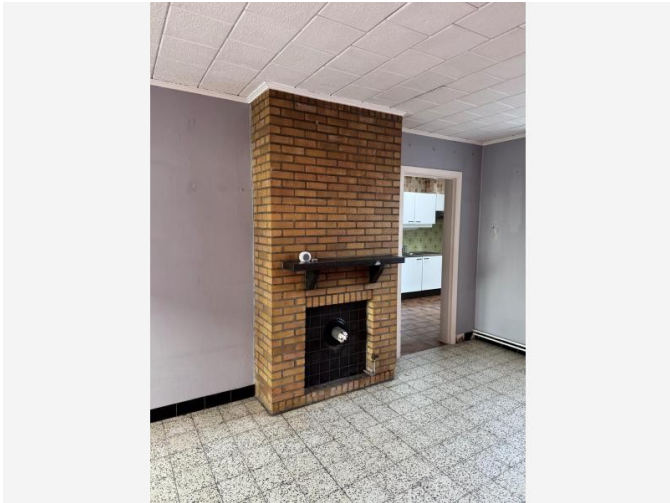
**Reden:** Het te onderzoeken materiaal situeert zich hoger dan 3,50 m te rekenen vanaf een veilige ondergrond

**Uitleg van de asbestdeskundige:** De binnenkant van de schouw is niet inspecteerbaar. In de periode dat deze woning werd gebouwd, werd mogelijks een asbesthoudend rookgaskanaal of een asbesthoudende beplating gebruikt aan de binnenzijde. Indien bij werken asbestverdachte toepassingen inspecteerbaar zijn, dienen ze alsnog onderzocht te worden door een asbestdeskundige.

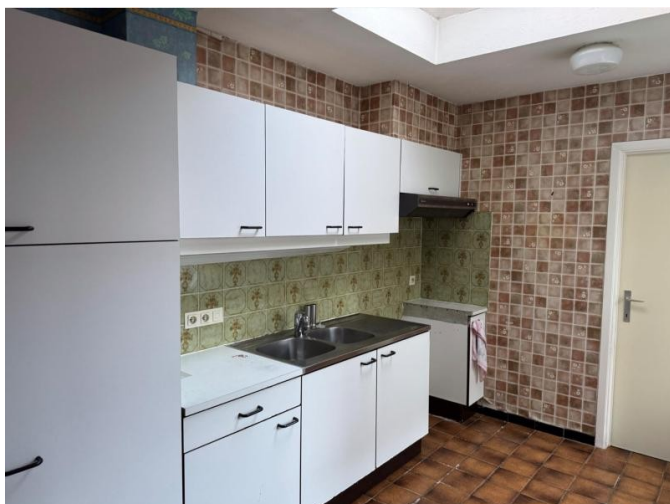
De muurtegels waren in goede staat en er was geen beschadiging vast te stellen.

In de periode dat deze woning werd gebouwd, werd frequent asbestverdachte tegellijm gebruikt.

Indien bij werken de tegels zouden verwijderd worden, dient er met de nodige zorg te worden mee omgesprongen en

dient u ons alsnog te contacteren voor een staalname.

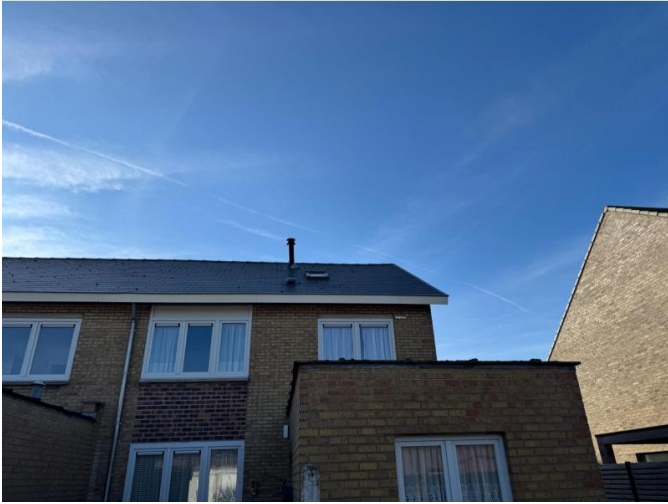
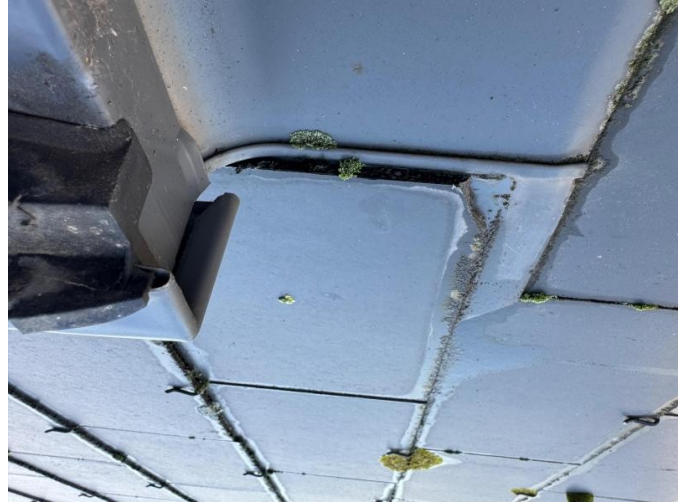
## Fiche 7: Hoofddak - leien

Geen asbest

| # | Type | Referentie | Resultaat |
|---|---|---|---|
| 7.1 | Puntmonster | MM03 | Geen asbest |

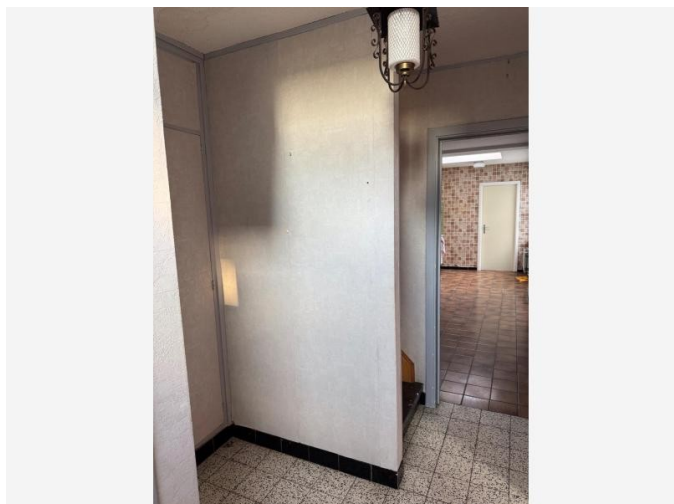
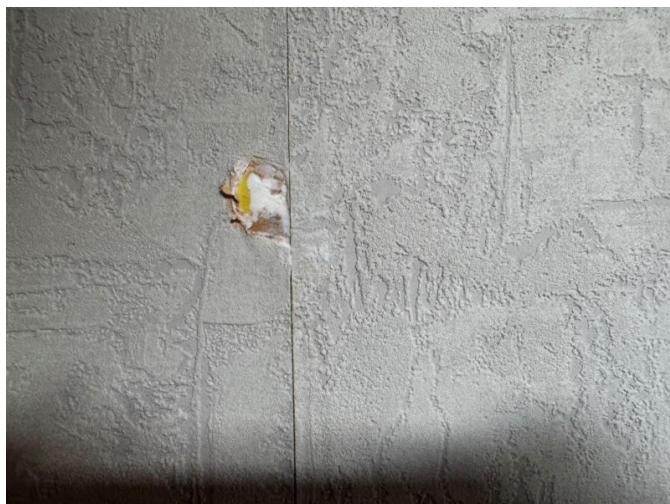
## Fiche 8: Pleisterwerk muren

Geen asbest

| # | Type | Referentie | Resultaat |
|---|---|---|---|
| 8.1 | Mengmonster | MM01 | Geen asbest |

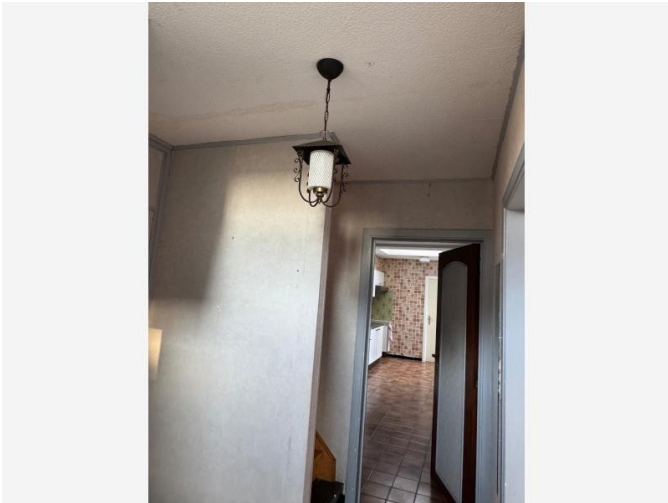
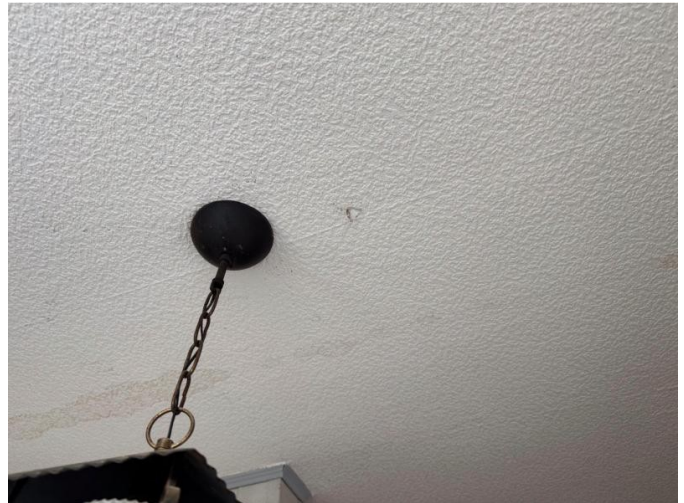
## Fiche 9: Pleisterwerk plafonds

Geen asbest

| # | Type | Referentie | Resultaat |
|---|---|---|---|
| 9.1 | Mengmonster | MM02 | Geen asbest |
