# Asbestinventarisatetest

Van Cromphoutstraat 27, 9230 Wetteren

Attestnummer : 20250524-000058.000

Uitgegeven op : 24.05.2025

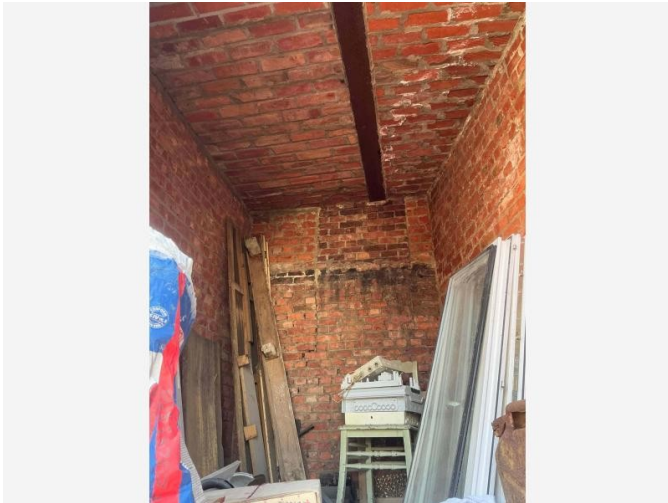
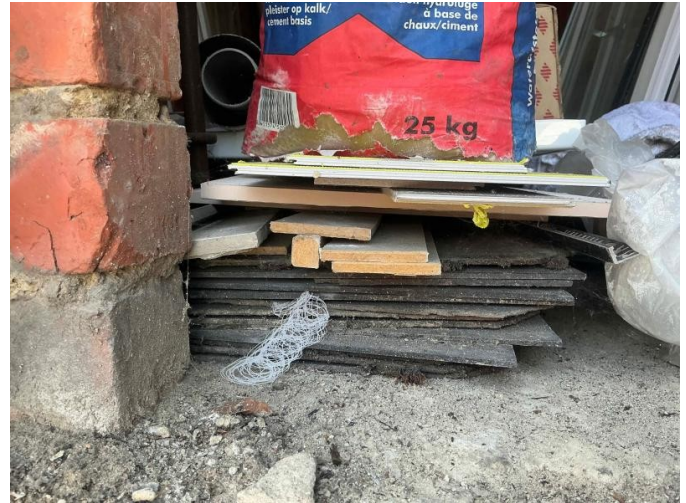
Het asbestmateriaal valt onder de mijlpaal van 2040.

**Dringend verwijderen**

| Beschrijving | kunstleien zadeldak hoofdvolume |
| Type afvalstof | Betreft stock-voorraad of gedemonteerde asbestmaterialen |
| Asbestmaterialen | <ul style="list-style-type: none"><li>Dak- en gevelbekleding - Lei, shingle</li></ul> |
| Bindmiddel van asbestmateriaal | Cement |
| Identificatiemethode | Vaststelling zonder monsternamen |

- Verwijder het asbestafval.

- Eenvoudige handelingen: mag via doe-het-zelf of door werknemer(s) met opleidingsattest eenvoudige handelingen  
In binnenruimtes mag u alleen hechtgebonden asbest verwijderen dat niet beschadigd is. Dat betekent dat het materiaal volledig intact is en er geen vrije asbestvezels zichtbaar zijn.

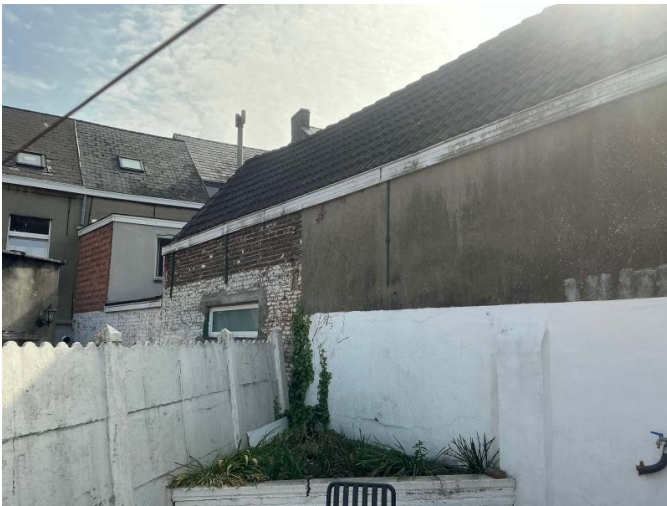
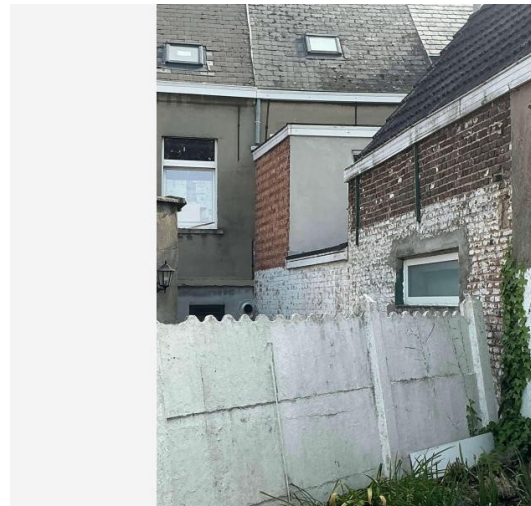
Het asbestmateriaal valt onder de mijlpaal van 2034.

Verwijderen

| Eindbeoordeling materiaalisico | Laag materiaalisico en/of verlaagde kans op vezelvrijgave |

| Asbestsoort (vezeltype) | Crocidoliet aanwezig |
| Toestand van het materiaal | Licht beschadigd, licht verweerd. Intact calciumsilicaatmateriaal of categorie III 'gebondenheid' |

| Beschrijving | kunstleien zadeldak hoofdvolume |
| Hoeveelheid (oppervlakte - aantal) | <ul style="list-style-type: none"><li>• 45,00 m<sup>2</sup> - 1 stuk</li></ul> |

- Zorg voor een veilig beheer. Vermijd het beschadigen van het asbestmateriaal. Controleer de toestand jaarlijks op wijzigingen.
- Verwijder dit asbestmateriaal zo snel mogelijk. Volg de toestand goed op.
- Hemelwater dat afspoelt van asbestcement daken of gevels kan asbestdeeltjes bevatten. Gebruik het enkel voor gesloten circuits (bv. spoelen toiletten). Reinig na het vervangen van het dak of de gevel de dakgoten en regenwaterput of -ton om asbesthoudend sediment of slib te verwijderen

- Eenvoudige handelingen: mag via doe-het-zelf of door werknemer(s) met opleidingsattest eenvoudige handelingen  
Hechtgebonden asbesttoepassing in de buitenlucht mag zonder het verder te beschadigen particulier verwijderd worden en naar een recyclagepunt gebracht worden volgens de afleverregels.

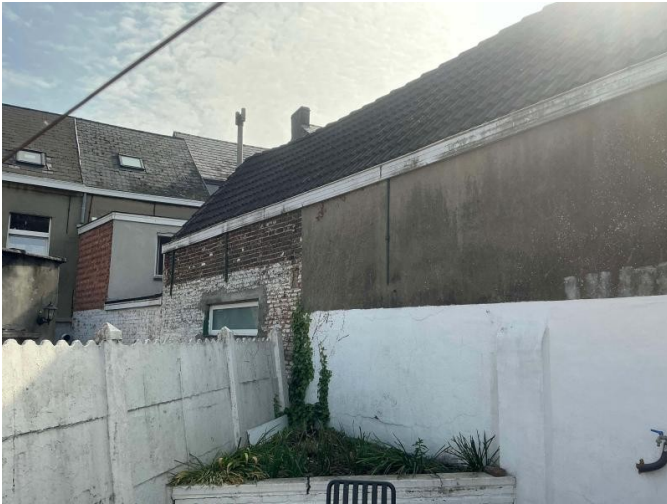
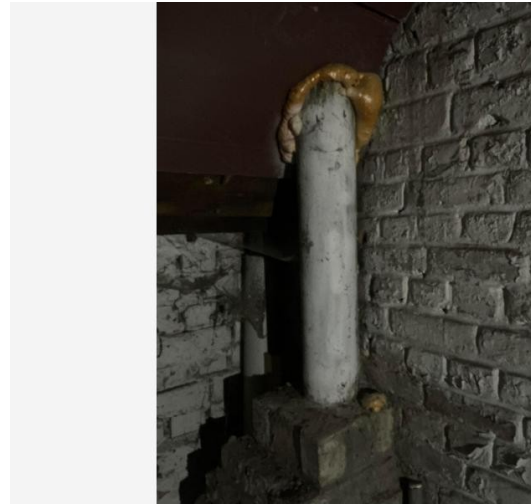
Het asbestmateriaal valt onder de mijlpaal van 2040.

Verwijderen

| Eindbeoordeling materiaalrisico | Verhoogd materiaalrisico en/of verhoogde kans op vezelvrijgave |

| Asbestsoort (vezeltype) | Crocidoliet aanwezig |
| Toestand van het materiaal | Matig beschadigd, matig verweerd |

| Beschrijving | rookgaskanalen |
| Hoeveelheid (lengte - omtrek - dikte - aantal) | <ul style="list-style-type: none"><li>• 2,00 m - 80,00 cm - 2,00 cm - 4 stuks</li></ul> |

- Verwijder dit asbestmateriaal zo snel mogelijk. Volg de toestand goed op.

- Eenvoudige handelingen: mag via doe-het-zelf of door werknemer(s) met opleidingsattest eenvoudige handelingen  
Hechtgebonden asbesttoepassing in de buitenlucht mag zonder het verder te beschadigen particulier verwijderd worden en naar een recyclagepunt gebracht worden volgens de afleverregels.

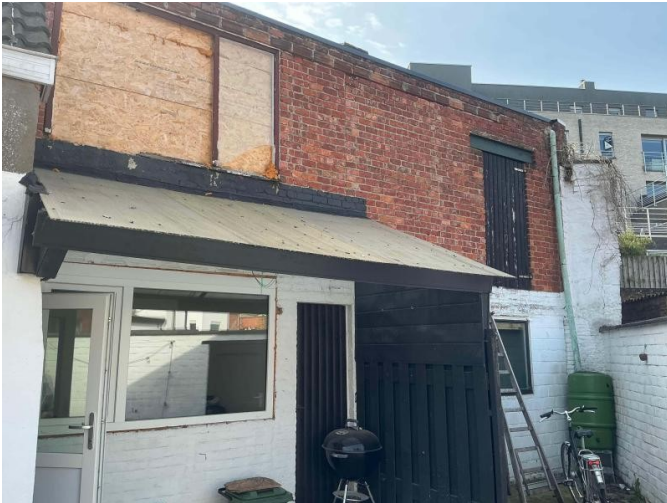
Situeringsfoto

**Reden:** Het te onderzoeken materiaal situeert zich hoger dan 3,50 m te rekenen vanaf een veilige ondergrond

**Uitleg van de asbestdeskundige:** Het plat dak van het werkhuis (helemaal achteraan) is niet inspecteerbaar vanaf een veilige ondergrond.

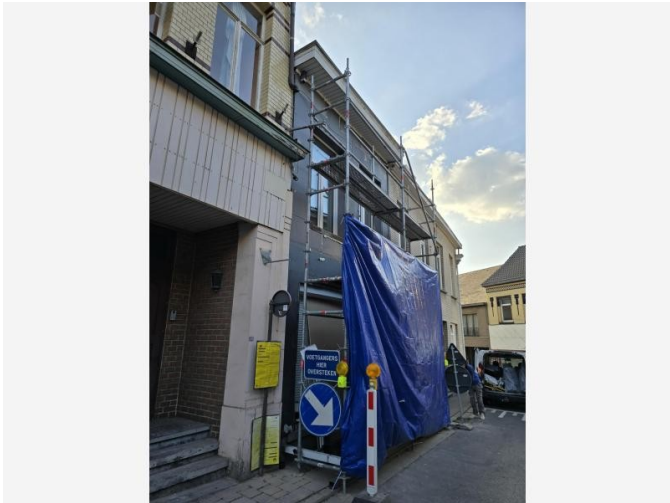
Vrije foto

De sierpleister werd in het recente verleden geplaatst (dus na 2000).

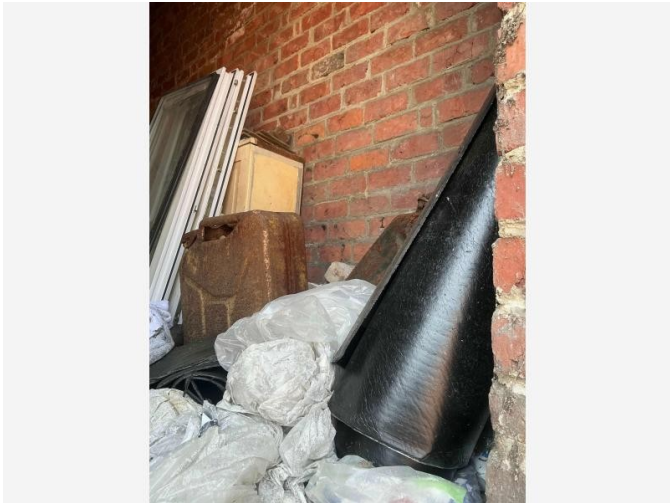
Vrije foto

Restant (rol aanwezig) van de recent geplaatste roofing.

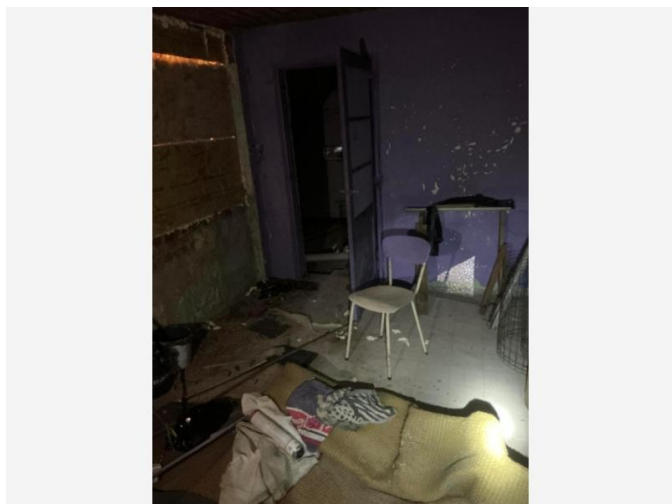
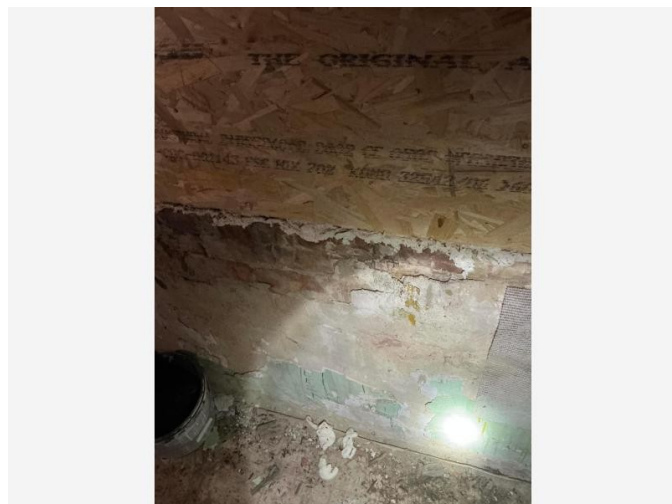
## Fiche 7: pleisterwerk wand(en)

Geen asbest

| # | Type | Referentie | Resultaat |
|---|---|---|---|
| 7.1 | Mengmonster | XDH-2025-047-1 | Geen asbest |

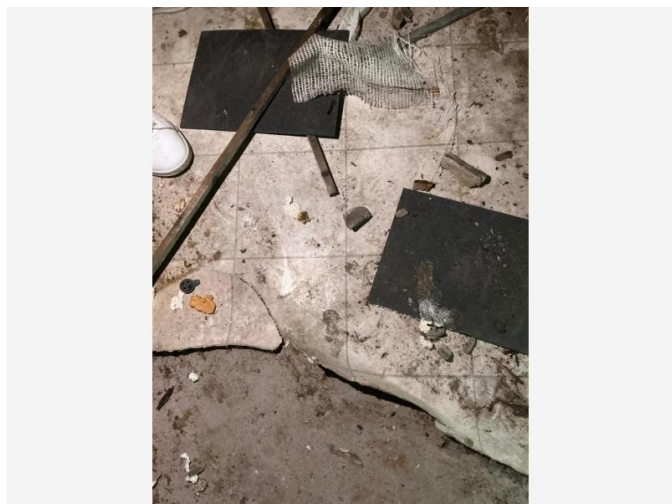
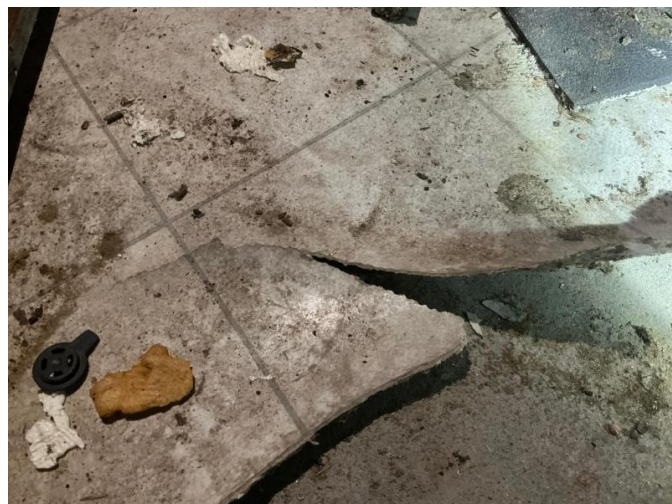
## Fiche 8: vloerbekleding

Geen asbest

| # | Type | Referentie | Resultaat |
|---|---|---|---|
| 8.1 | Puntmonster | XDH-2025-047-2 | Geen asbest |
