# Asbestinventarisatetest

Rolweg 18, 8000 Brugge

Attestnummer : **20250701-000238.000**

**Asbestveilig** (maar mogelijk niet asbestvrij)

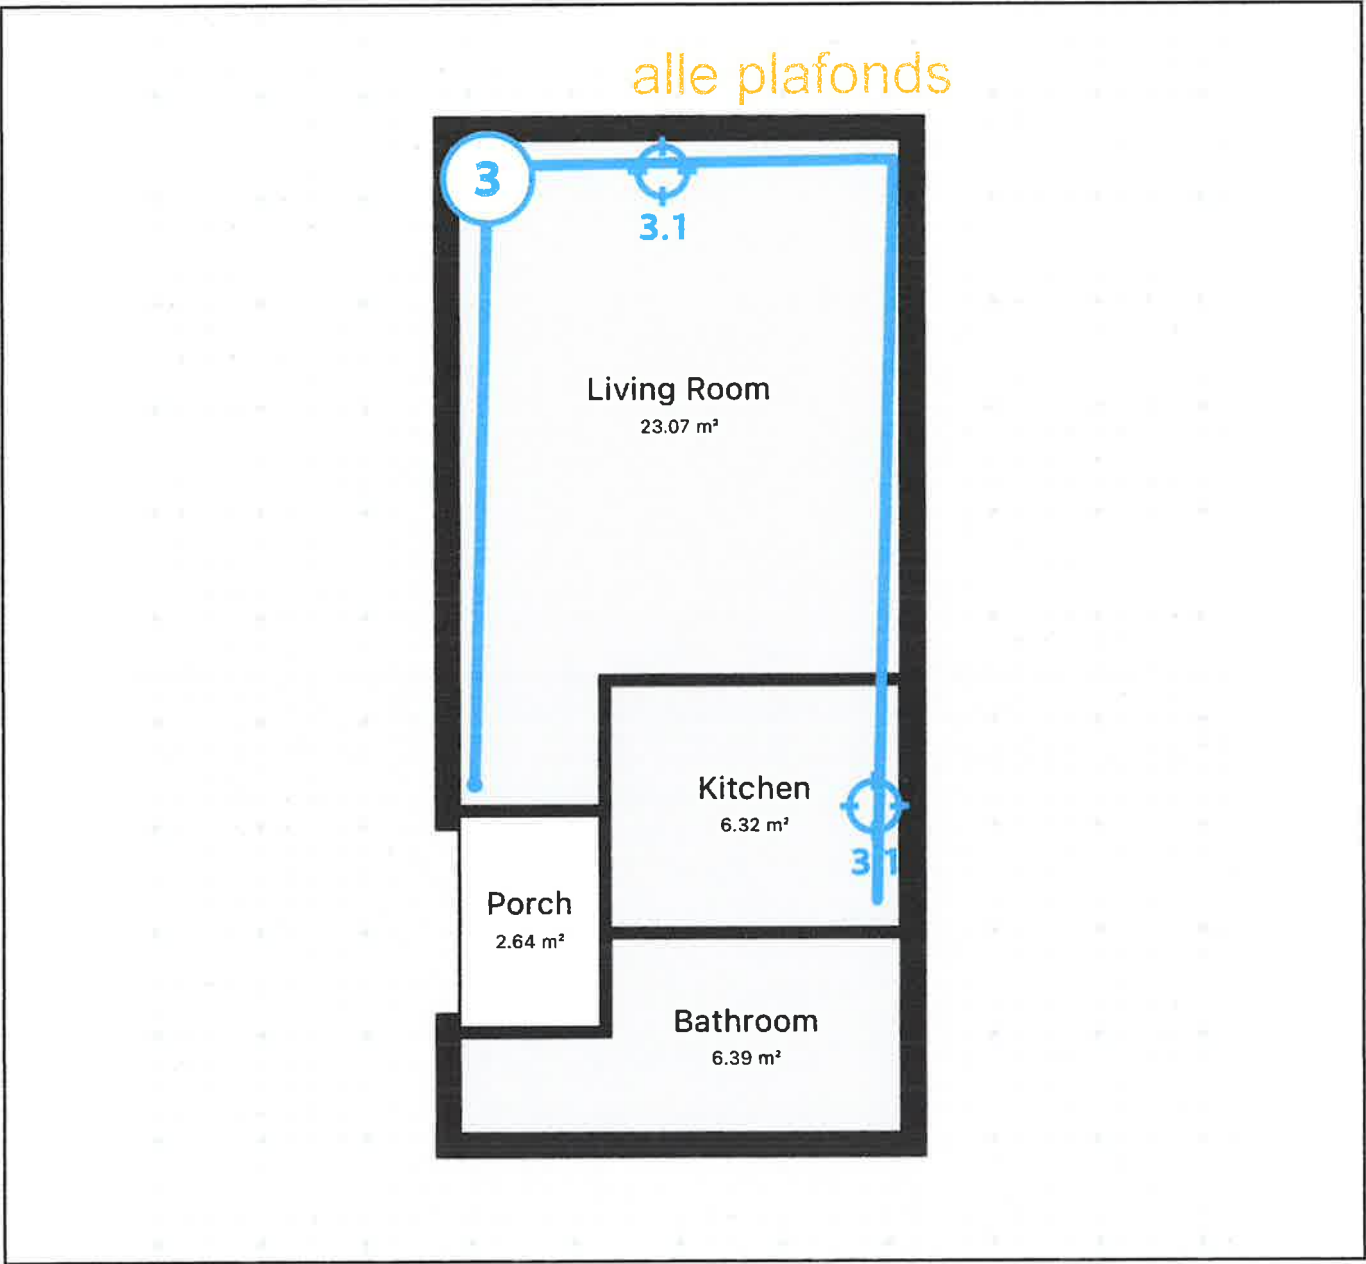
- Plan 1.1: glv

| Beschrijving | Type | Actie |
|---|---|---|
| 3. Pleister muren | Geen asbest | - |
| 3.1 Code: M1 | Mengmonster | - |

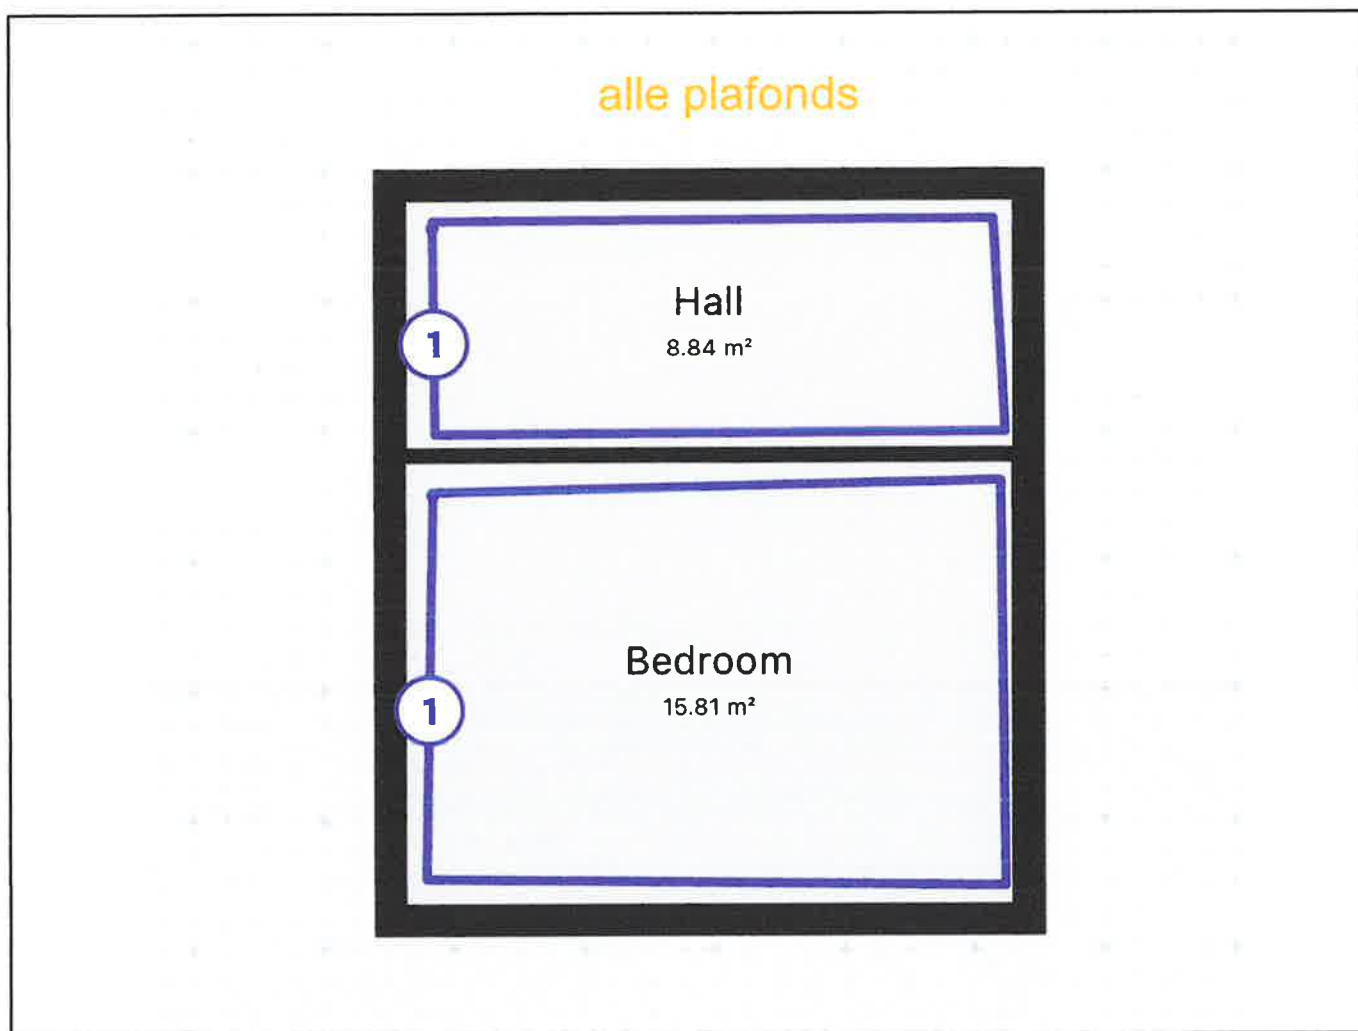
## · Plan 1.2: +1

Er werden voorzetwanden (valse muren) aangebracht. Als deskundige kan ik geen uitspraak doen over eventuele asbestverdachte toepassingen die aanwezig zijn of verborgen zitten achter de voorzetwanden. Bij renovaties, sloop of verbouwingen is het aan te raden een destructieve asbestinventaris op te stellen voor deze ruimtes.

De plafonds zijn gemaakt van niet-asbestverdachte materialen (bijvoorbeeld laminaat, gyproc, ...), deze toepassingen zijn niet asbestverdacht. We hebben echter niet kunnen vaststellen of er mogelijk asbestverdachte of asbesthoudende materialen achter deze toepassingen aanwezig zijn. Bij renovatie of sloop is het aangeraden om een destructief onderzoek te laten uitvoeren van deze toepassingen.

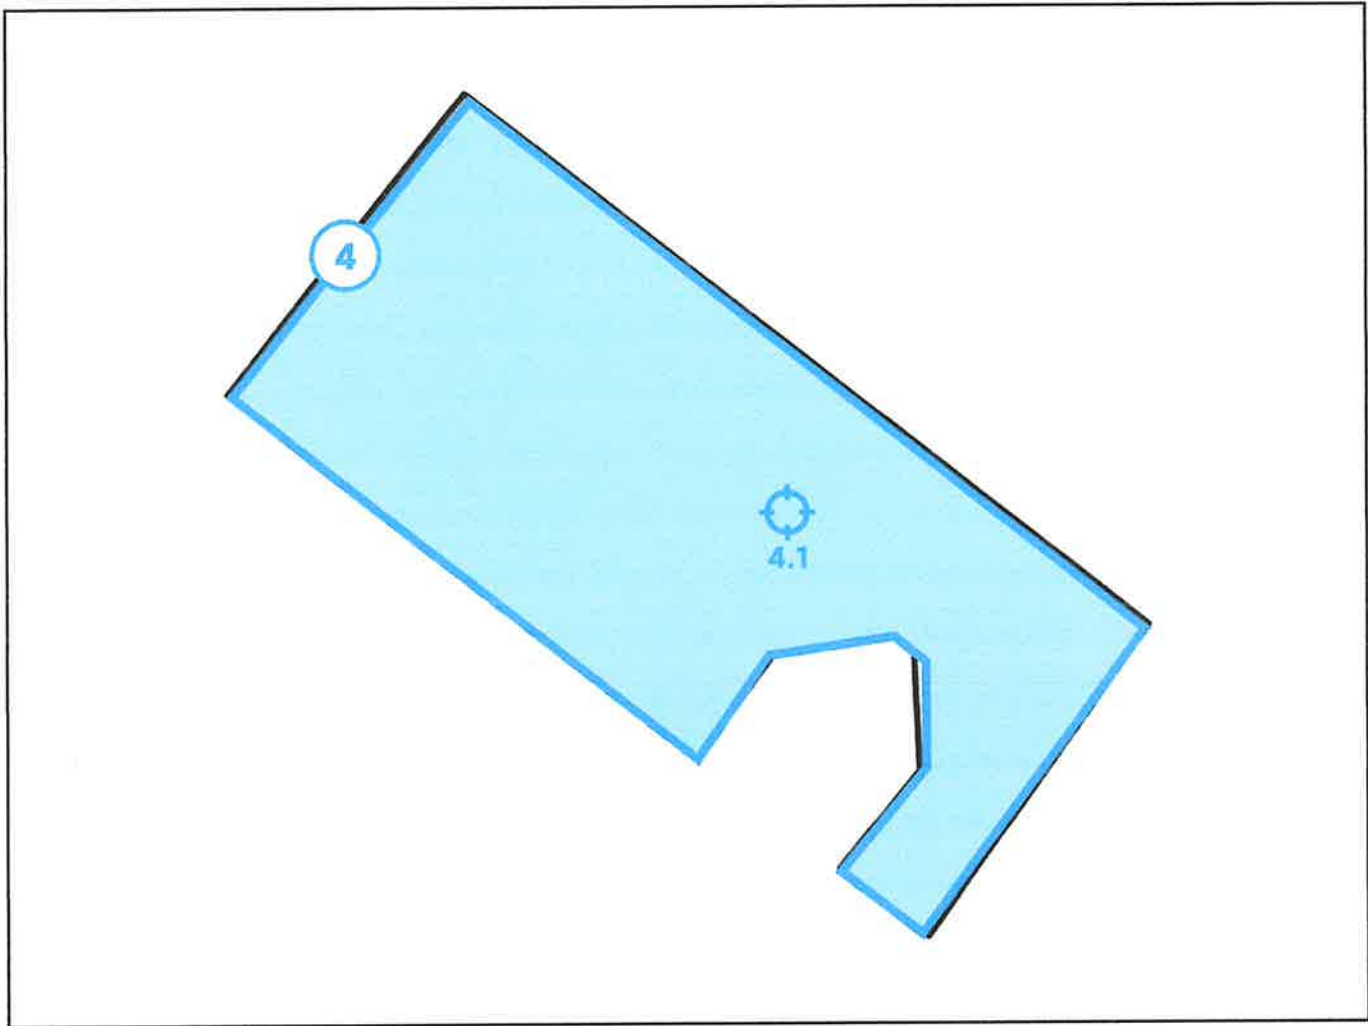
## Plan 1.3: Hoofdgebouw plan

| Beschrijving | Type | Actie |
|---|---|---|
| 4. Onderdak | Geen asbest | - |
| 4.1 Code: M2 | Puntmonster | - |

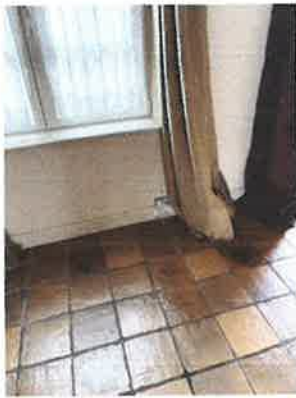
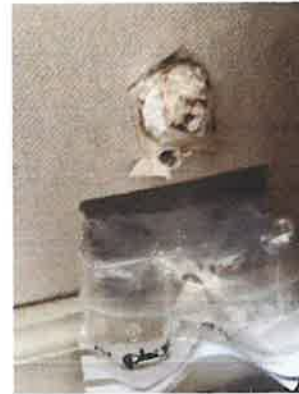
## Fiche 3: Pleister muren

Geen asbest

### Conclusie

| # | Type | Referentie | Resultaat |
|---|---|---|---|
| 3.1 | Mengmonster | M1 | Geen asbest |

| Opmerking | <p>In de woning werd er op de muren asbest verdacht pleisterwerk aangetroffen , Daarom is er staal genomen volgen het inspectie protocol in:</p> <ul style="list-style-type: none"><li>- keuken( natte ruimte )</li><li>- Persoonlijke ruimte</li></ul> <p>Geen trappenhal of stookplaats aanwezig.</p> <p>Bepaalde ruimtes waren niet voorzien van asbest verdacht pleisterwerk , het constructieplan zal duidelijkheid bieden ( niet gemarkeerd ) .</p> |

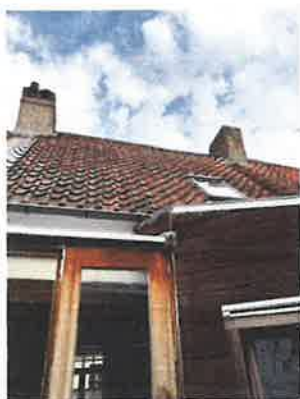
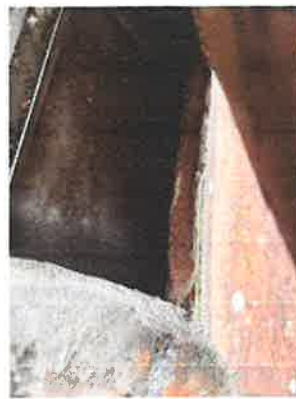
## Fiche 4: Onderdak

Geen asbest

### Conclusie

| # | Type | Referentie | Resultaat |
|---|---|---|---|
| 4.1 | Puntmonster | M2 | Geen asbest |

| Opmerking | Deze oppervlakte, volumes en gewichten zijn niet gemeten, maar geschat op basis van een benadering van de aanwezige onderdakplaten (de opgegeven hoeveelheden mogen niet gebruikt worden als maatstaf voor heffingen) |
