# Asbestinventarisatetest

Achtelsestraat 67, 2320 Hoogstraten

Attestnummer : 20250903-000423.000

**Asbestveilig** (maar niet asbestvrij)

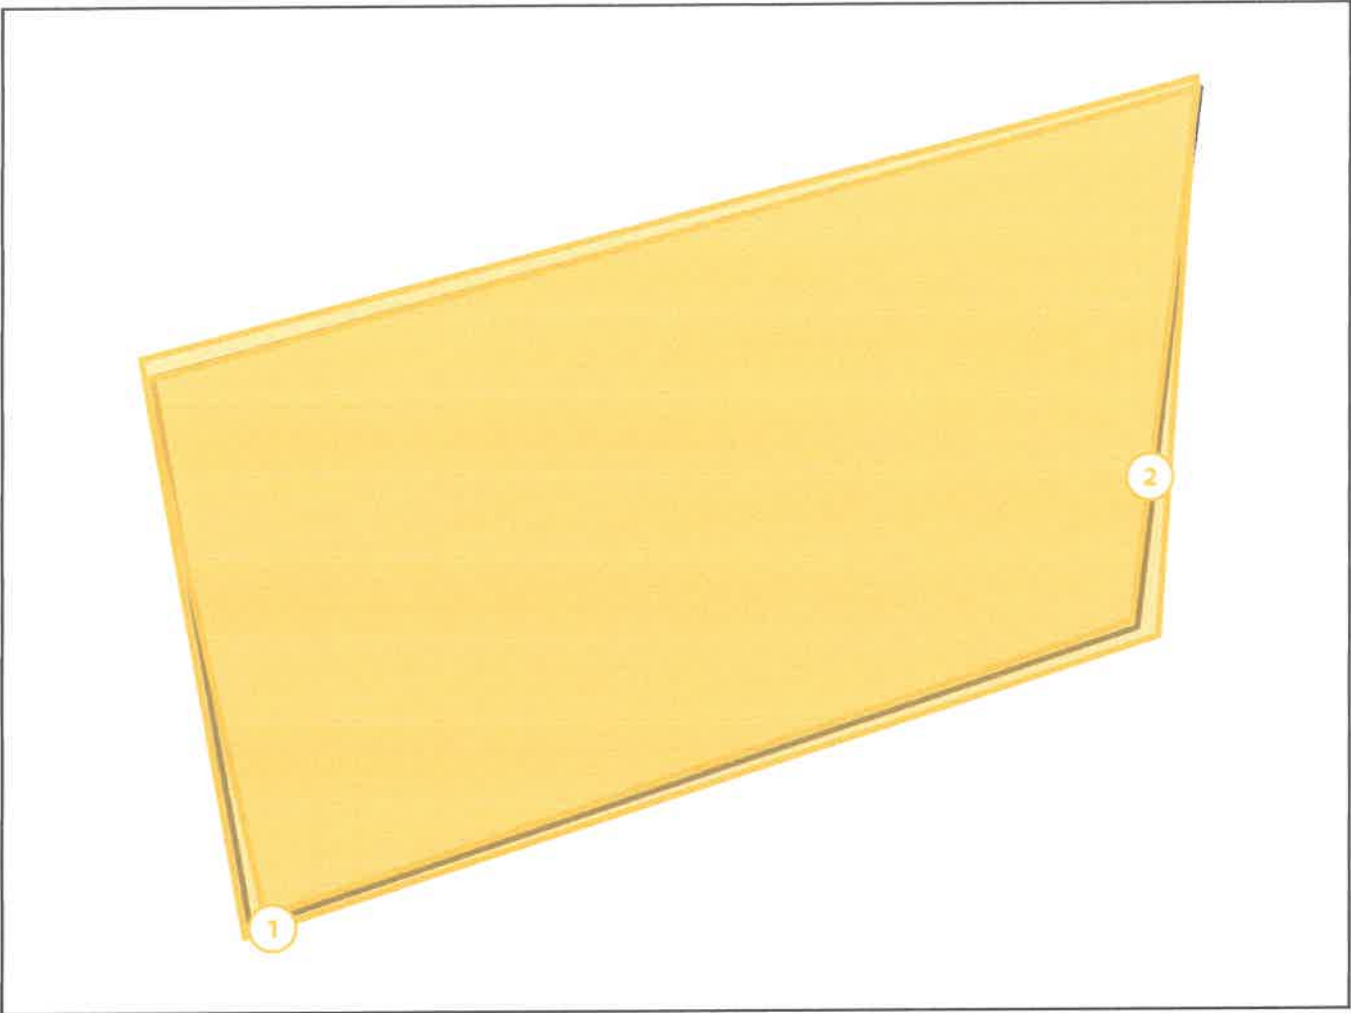
# Plan 3.1: Tuinhuis plan

| Beschrijving | Type | Actie |
|---|---|---|
| 1. Roofing - tuinhuisje | Asbestmateriaal | Zorgvuldig beheren |
| 2. Bitumen golfplaten - tuinhuisje | Asbestmateriaal | Zorgvuldig beheren |

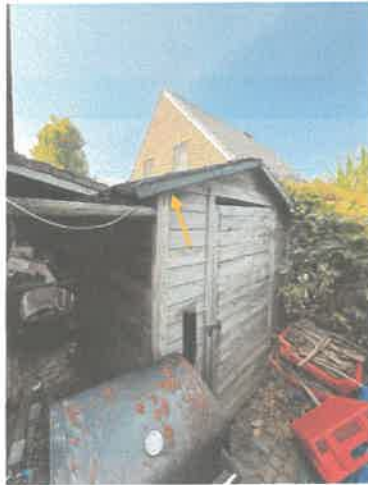
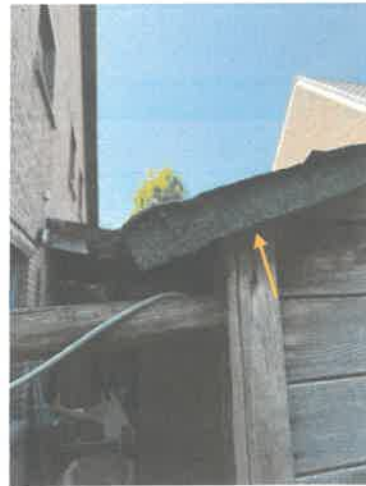
## Fiche 1: Roofing – tuinhuisje

Het asbestmateriaal valt onder de mijlpaal van 2040.

| Eindbeoordeling materiaalrisico | Laag materiaalrisico en/of verlaagde kans op vezelvrijgave |

| Toestand van het materiaal | Licht beschadigd, licht verweerd. Intact calciumsilicaatmateriaal of categorie III 'gebondenheid' |

| Beschrijving | Roofing - tuinhuisje |
| Asbestmateriaal | Dak- en gevelbekleding - Roofing |

- Zorg voor een veilig beheer. Vermijd het beschadigen van het asbestmateriaal. Controleer de toestand jaarlijks op wijzigingen.
- Voer bijkomende staalname(s) uit.

- Eenvoudige handelingen: mag via doe-het-zelf of door werknemer(s) met opleidingsattest eenvoudige handelingen  
Hechtgebonden buitentoepassingen mogen zelf verwijderd worden, mits geen beschadiging van de toepassing en contaminatie van de omgeving kan gegarandeerd worden. Alle maatregelen opgenomen in de wetgeving (Vlaamse en codex Welzijn op het Werk) moeten strikt nageleefd worden (ffp3 masker, bevochtigen, handschoenen, overall).
- Eenvoudige handelingen: enkel door erkend asbestverwijderaar  
Aangezien het niet altijd mogelijk is om een roofing laag te verwijderen zonder schade te berokken, wordt er in dat geval aangeraden om een erkende verwijderaar in te schakelen.

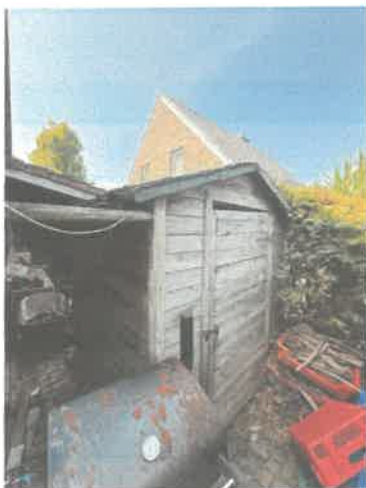
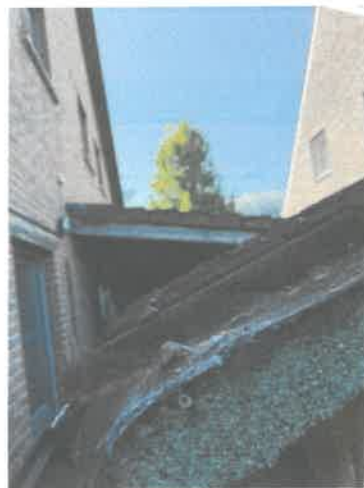
## Fiche 2: Bitumen golfplaten - tuinhuisje

Het asbestmateriaal valt onder de mijlpaal van 2040.

| Eindbeoordeling materiaalsrisico | Laag materiaalsrisico en/of verlaagde kans op vezelvrijgave |

| Toestand van het materiaal | Licht beschadigd, licht verweerd. Intact calciumsilicaatmateriaal of categorie III 'gebondenheid' |

| Beschrijving | Bitumen golfplaten - tuinhuisje |
| Asbestmateriaal | Dak- en gevelbekleding - Roofing |

- Zorg voor een veilig beheer. Vermijd het beschadigen van het asbestmateriaal. Controleer de toestand jaarlijks op wijzigingen.
- Voer bijkomende staalname(s) uit.

- Eenvoudige handelingen: mag via doe-het-zelf of door werknemer(s) met opleidingsattest eenvoudige handelingen  
Hechtgebonden buitentoepassingen mogen zelf verwijderd worden, mits geen beschadiging van de toepassing en contaminatie van de omgeving kan gegarandeerd worden. Alle maatregelen opgenomen in de wetgeving (Vlarem en codex Welzijn op het Werk) moeten strikt nageleefd worden. (ffp3 masker, handschoenen, overall, bevochtigen/fixeren)
- Eenvoudige handelingen: enkel door erkend asbestverwijderaar  
Aangezien het niet altijd mogelijk is om een roofing laag te verwijderen zonder schade te berokken, wordt er in dat geval aangeraden om een erkende verwijderaar in te schakelen.

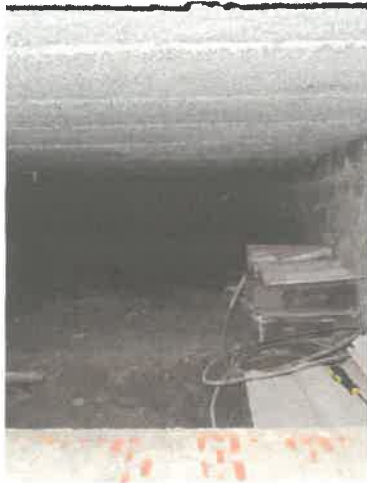
## Beperkingen

**Reden:** Kruipkelder < 1,50 m

**Uitleg van de asbestdeskundige:** Kruipkelders met een hoogte < 1,50 m vallen buiten de inspanningsverplichtingen van een niet-destructieve inventarisatie.

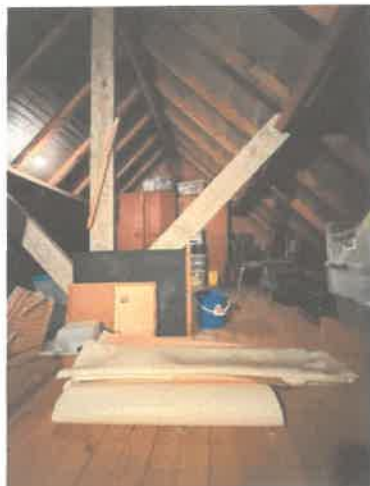
## Fiche 4: Hellend dak

Op de zolder kon het onderdak worden waargenomen: dit bestaat uit een witte folie. Dit werd bovendien bevestigd door lager op het hellende dak een dakpan op te heffen.

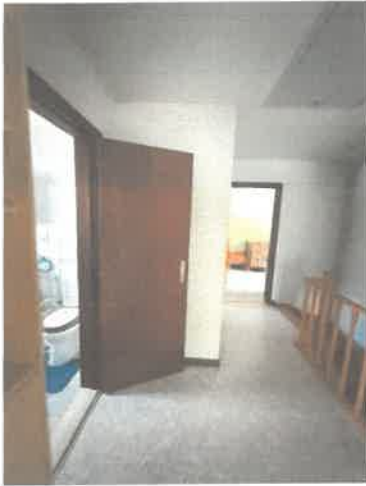
## Fiche 5: Plafond – afwerking

De plafonds zijn afgewerkt met platen, doch de eventueel aanwezige materialen achter deze verlaagde plafonds konden niet onderzocht worden binnen de grenzen van het niet-destructieve onderzoek. Er wordt aangeraden om bij een volgende renovatiewerken de ruimtes achter deze verlaagde plafonds te inspecteren, aangezien er geen uitspraak kan gemaakt worden over de onderliggende lagen.

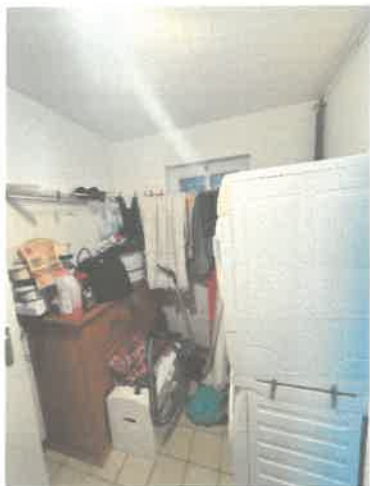
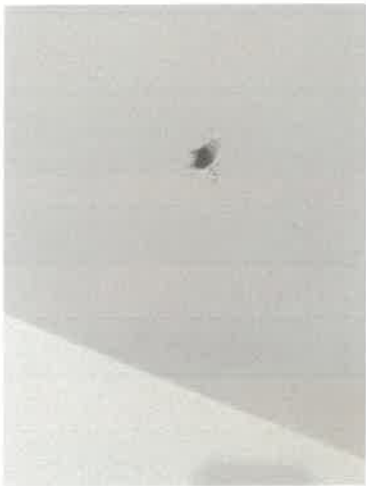
# Fiche 6: Pleisterwerk – plafond

Geen asbest

| # | Type | Referentie | Resultaat |
|---|---|---|---|
| 6.1 | Mengmonster | 200825002 | Geen asbest |

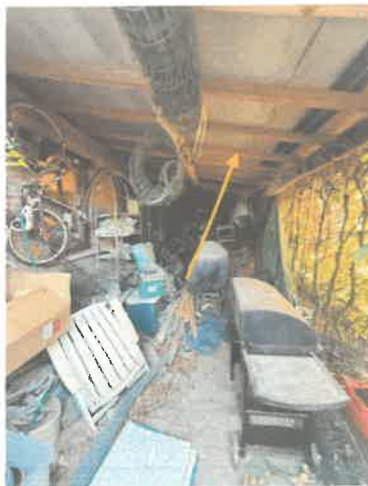
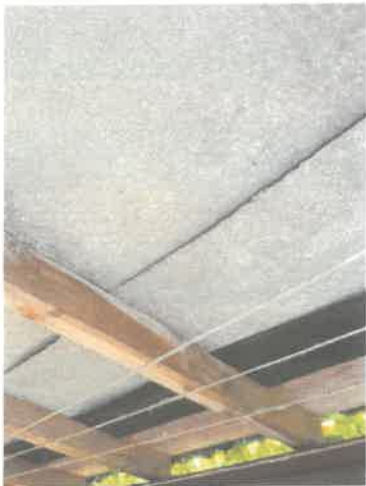
# Fiche 7: Onderdakplaat – afdak

Geen asbest

| # | Type | Referentie | Resultaat |
|---|---|---|---|
| 7.1 | Puntmonster | 200825003 | Geen asbest |
