# Asbestinventarisatetest

Molenstraat 56/2, 2300 Turnhout

Attestnummer : 20260120-000069.000

**Asbestveilig** (maar mogelijk niet asbestvrij)

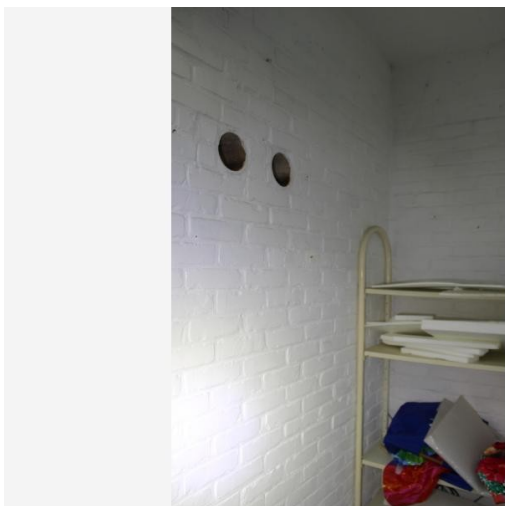
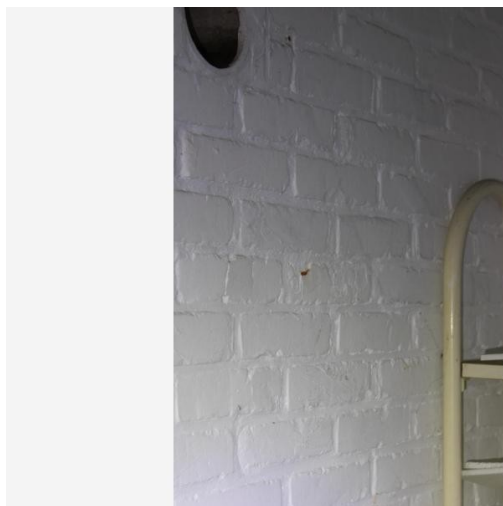
Dit is niet asbestverdacht.

| Basis voor advies | De asbestdeskundige beoordeelt het materiaal als niet-asbestverdacht. |

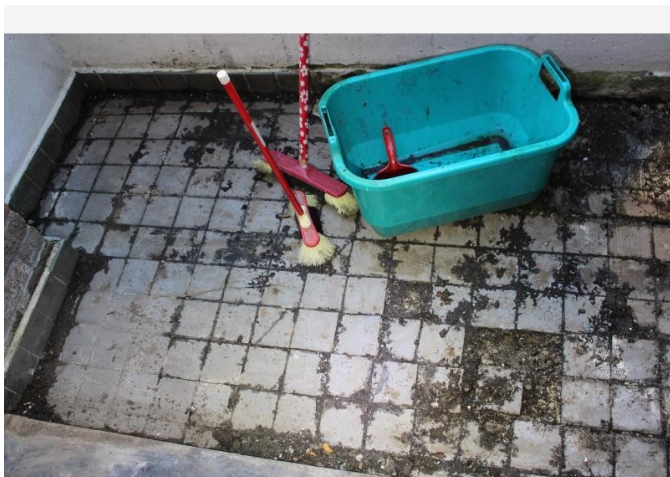
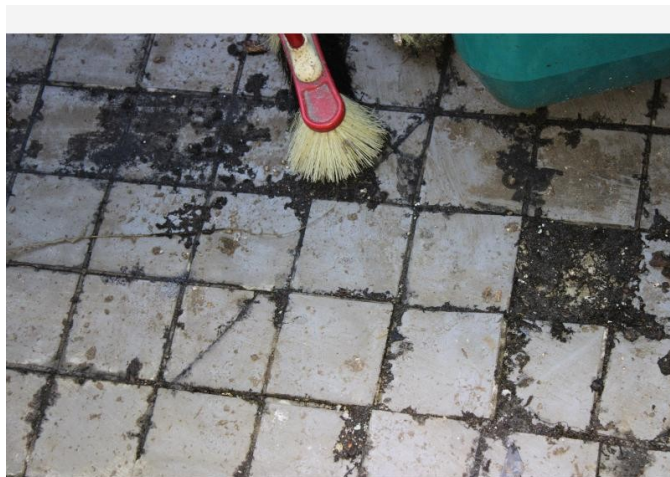
## Fiche 2: Terras vloer stenen tegels (losliggend)

Dit is niet asbestverdacht.

| Basis voor advies | De asbestdeskundige beoordeelt het materiaal als niet-asbestverdacht. |

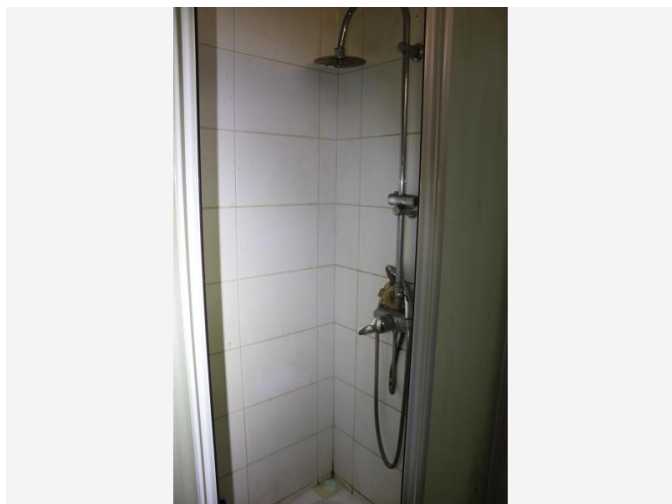
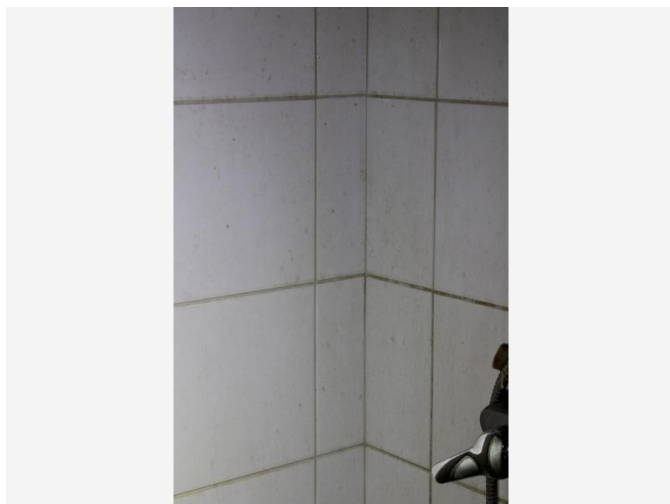
Geen staalname mogelijk wegens geen beschadigde tegels. Bij uitbraak of renovatie aanvullend onderzoek.

| Basis voor advies | Beoordeling op basis van expertise met een vaststelling door de asbestdeskundige. |
| (Asbest)materiaal | In-situ afwerkingslagen - Lijm laag |

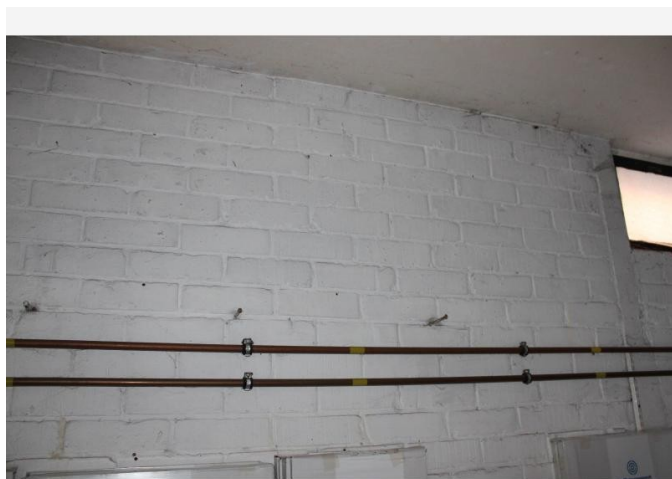
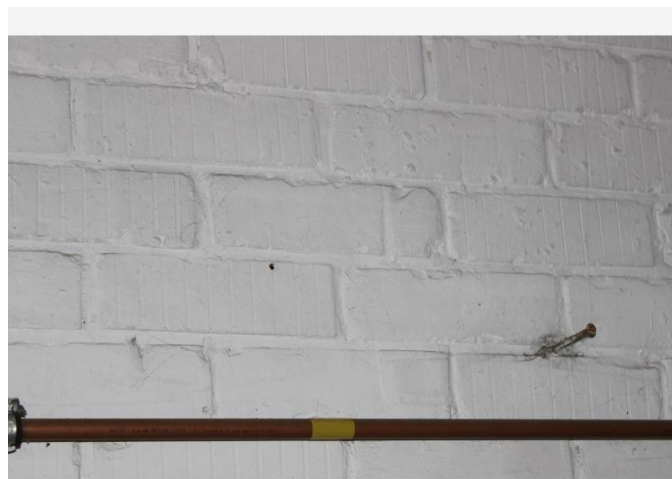
Dit is niet asbestverdacht.

| Basis voor advies | De asbestdeskundige beoordeelt het materiaal als niet-asbestverdacht. |

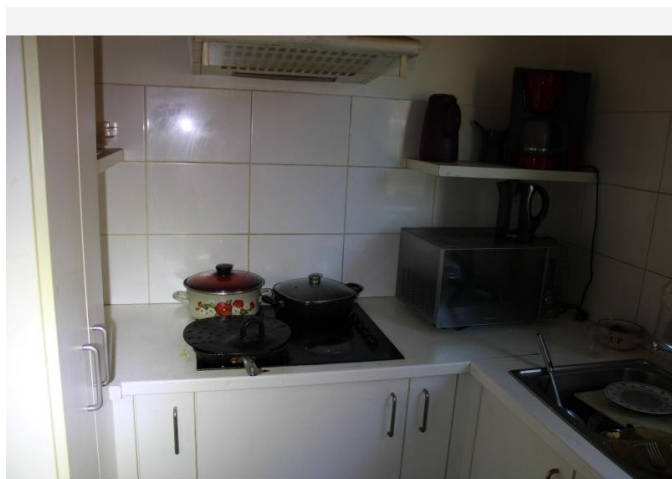
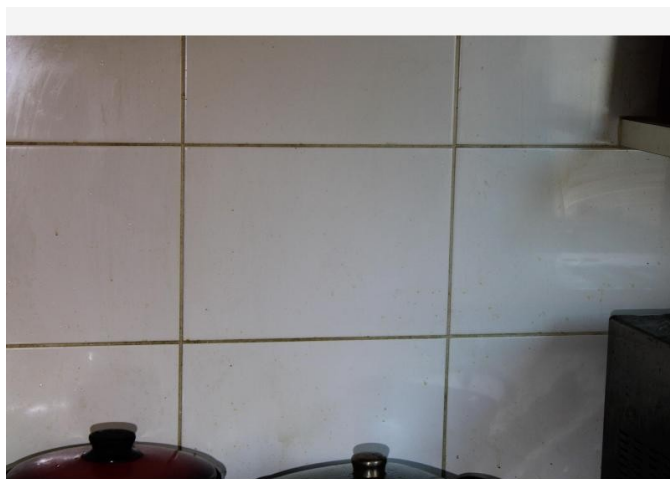
Geen staalname mogelijk wegens geen beschadigde tegels. Bij uitbraak of renovatie aanvullend onderzoek.

| Basis voor advies | Beoordeling op basis van expertise met een vaststelling door de asbestdeskundige. |
| (Asbest)materiaal | In-situ afwerkingslagen - Lijmlaag |

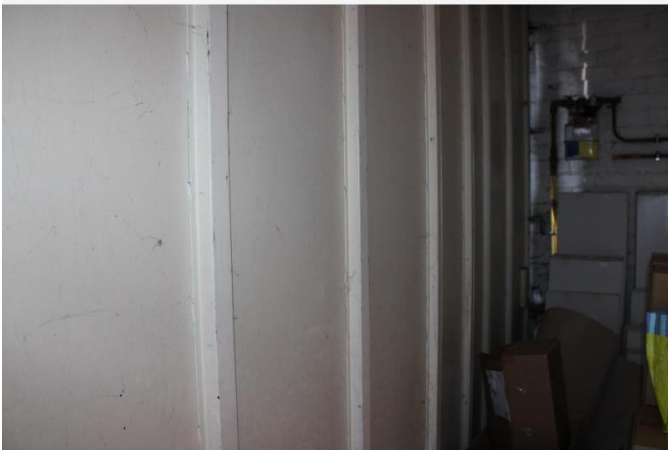
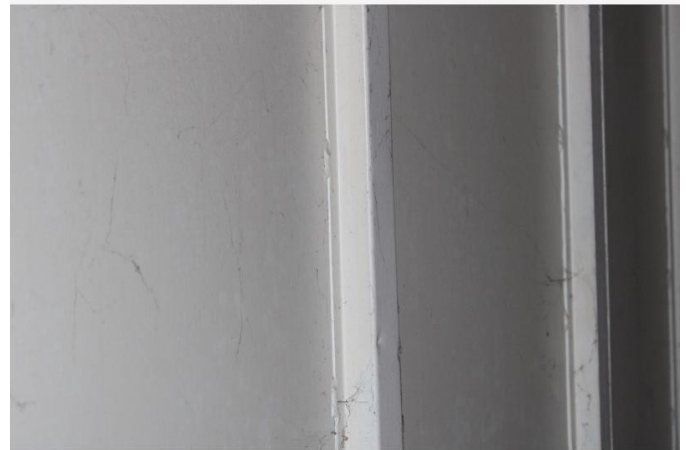
Dit is niet asbestverdacht.

| Basis voor advies | De asbestdeskundige beoordeelt het materiaal als niet-asbestverdacht. |

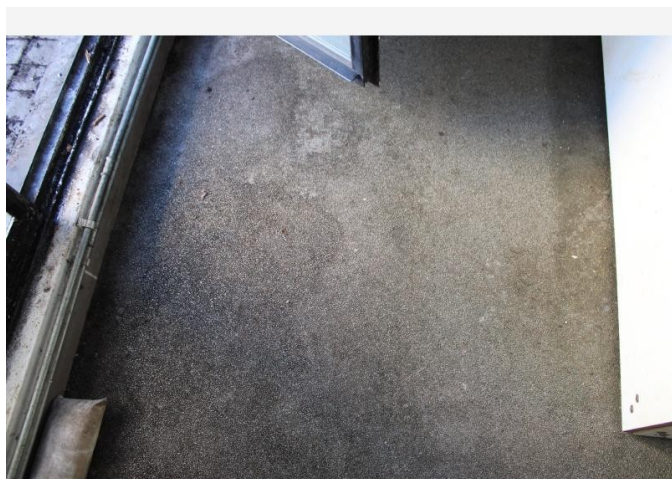
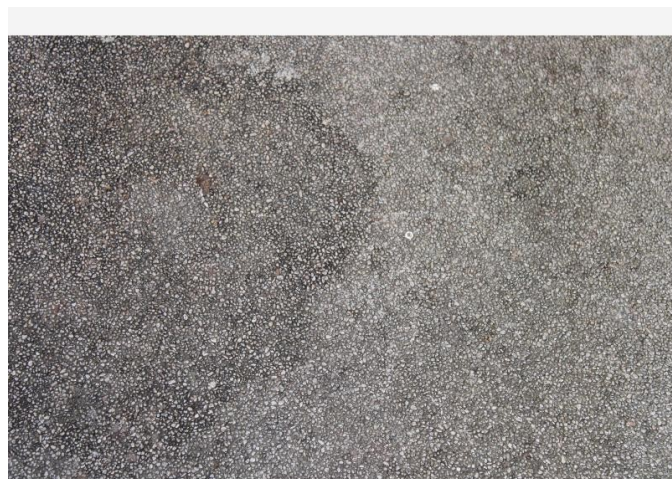
Dit is niet asbestverdacht.

| Basis voor advies | De asbestdeskundige beoordeelt het materiaal als niet-asbestverdacht. |

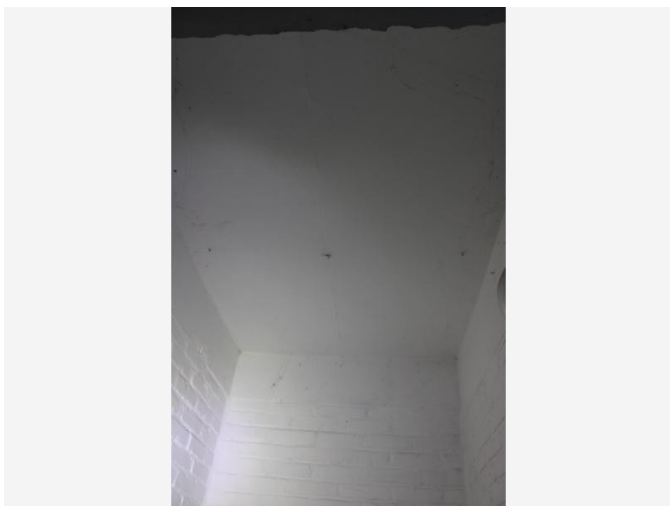
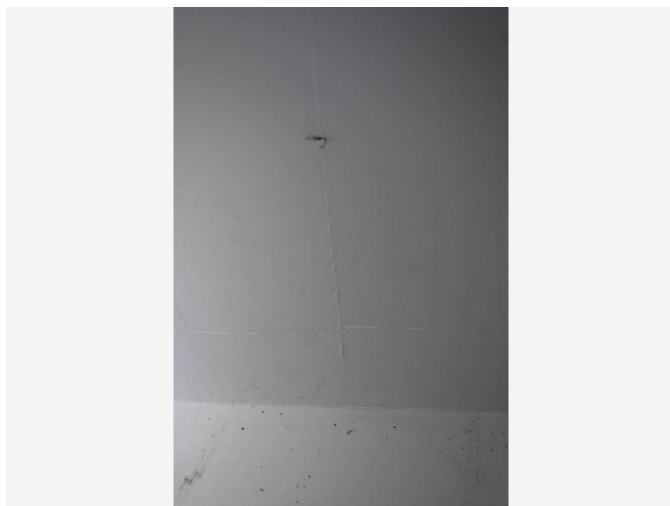
Dit is niet asbestverdacht.

| Basis voor advies | De asbestdeskundige beoordeelt het materiaal als niet-asbestverdacht. |

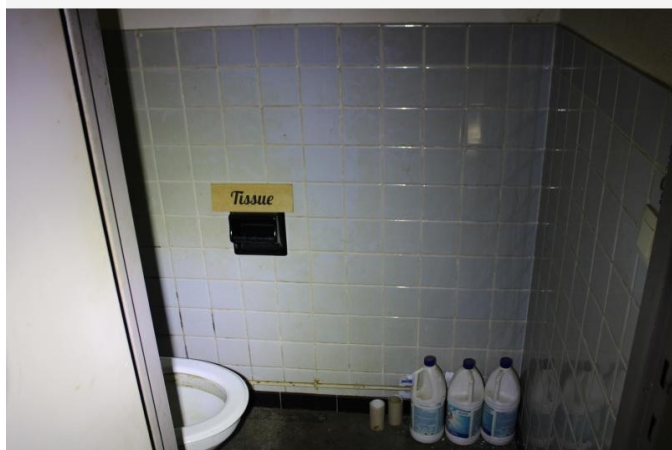
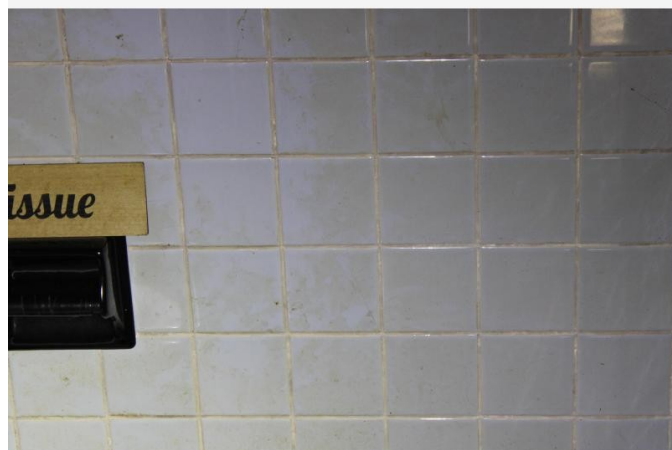
Geen staalname mogelijk wegens geen beschadigde tegels. Bij uitbraak of renovatie aanvullend onderzoek.

| Basis voor advies | Beoordeling op basis van expertise met een vaststelling door de asbestdeskundige. |
| (Asbest)materiaal | In-situ afwerkingslagen - Lijmlaag |

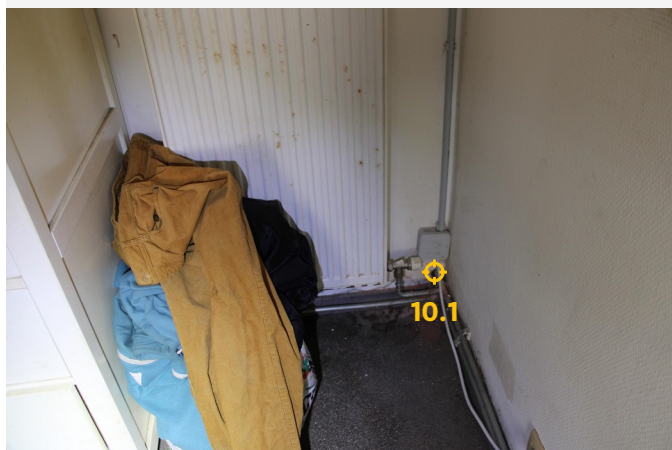
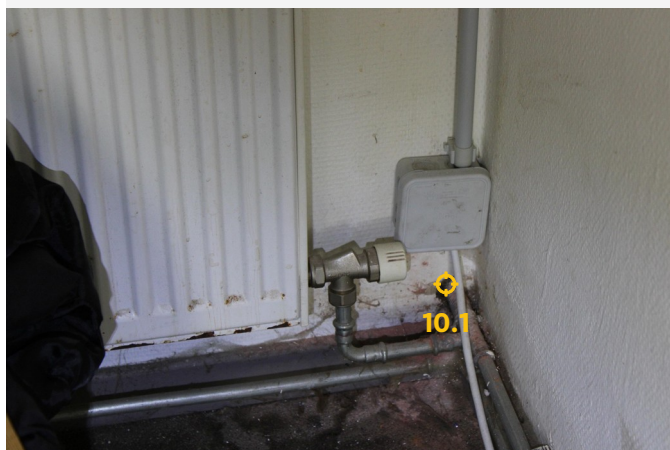
Geen asbest

| # | Type | Referentie | Resultaat |
|---|---|---|---|
| 10.1 | Mengmonster | MM01 | Geen asbest |

| Opmerking | De stalen zijn genomen aan bestaande openingen in de muren. |

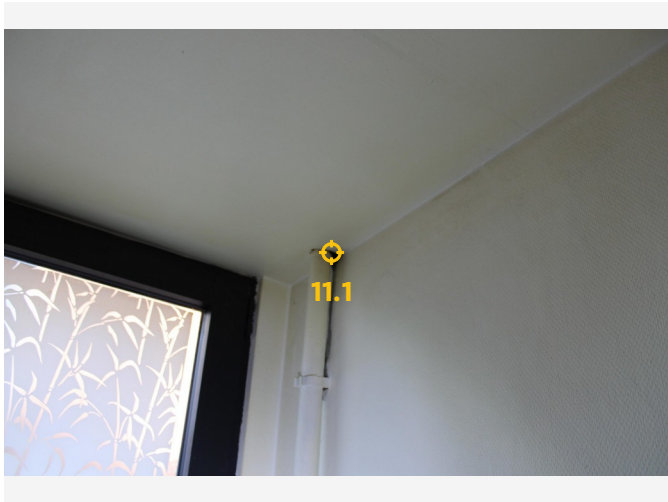
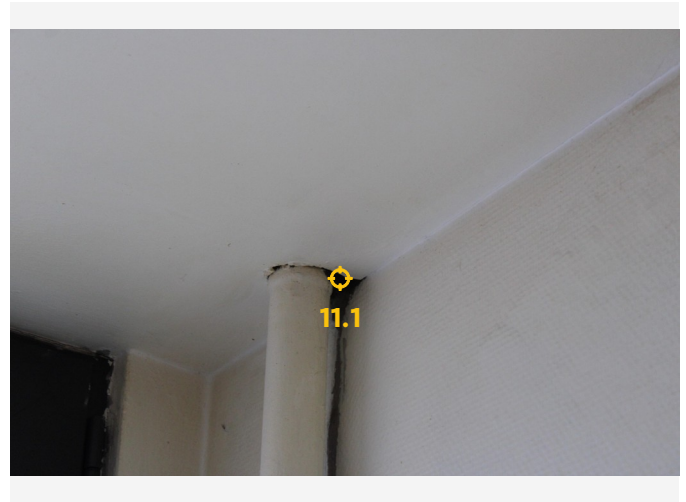
# Fiche 11: Mengstaal pleister plafonds: slaapk 1, keuken, garagebox

Geen asbest

| # | Type | Referentie | Resultaat |
|---|---|---|---|
| 11.1 | Mengmonster | MM02 | Geen asbest |

| Opmerking | De stalen zijn genomen aan bestaande openingen in het plafond. |

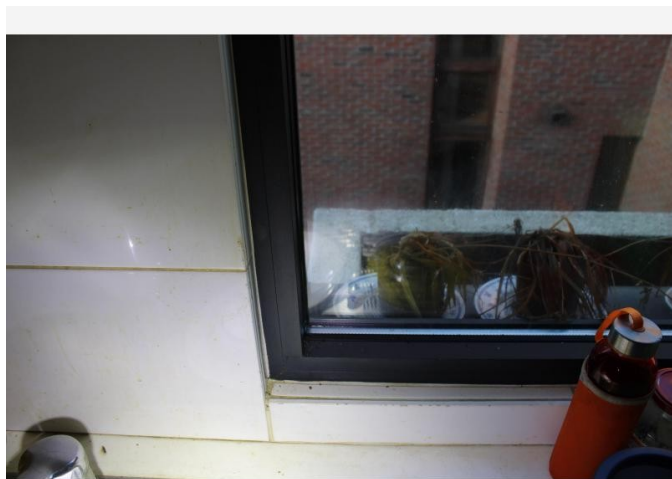
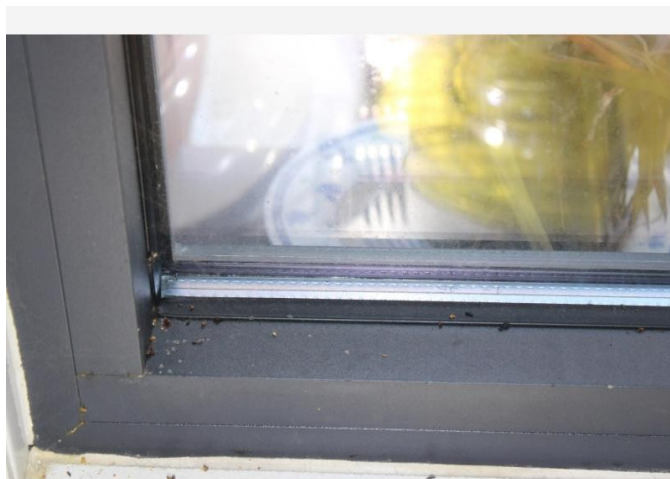
### Fiche 12: Ramenkit siliconen

| Beschrijving | Notitie | Terug te vinden op plannen |
|---|---|---|
| Fiche 12: Ramenkit siliconen | Deze zijn niet asbestverdacht. | - |

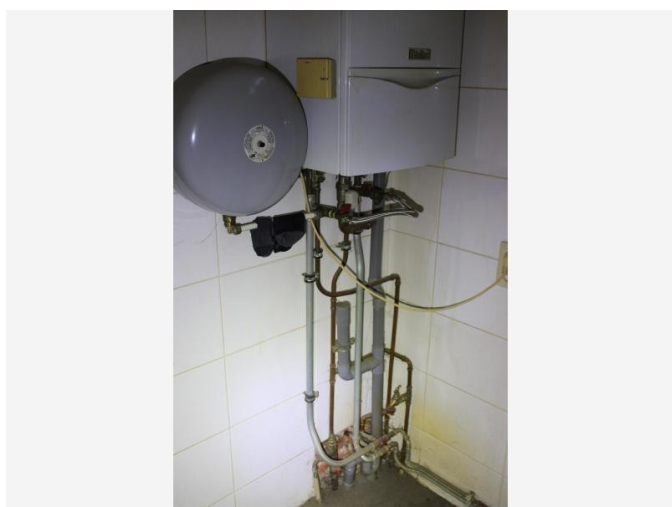
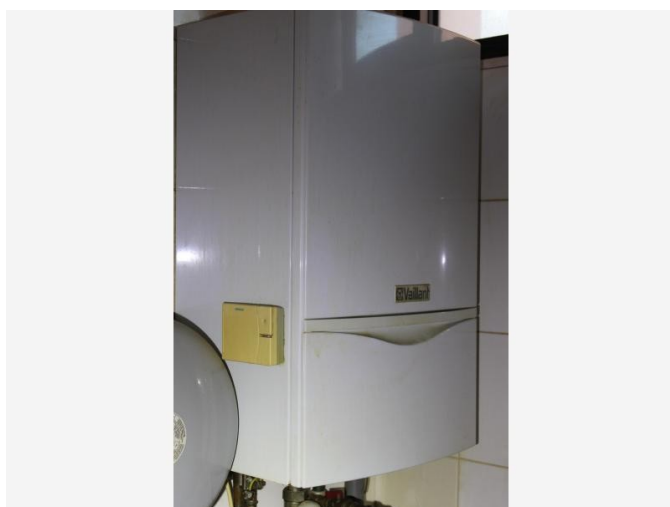
### Fiche 13: Brander in badkamer = doorstroomer

| Beschrijving | Notitie | Terug te vinden op plannen |
|---|---|---|
| Fiche 13: Brander in badkamer = doorstroomer | Deze is niet asbestverdacht. | Plan 1.2: IMG_20260118_0001 |
