# Asbestinventarisatetest

Stevennekens 96, 2310 Rijkevorsel

Attestnummer : 20230127-000301.001

Uitgegeven op : 27.01.2023

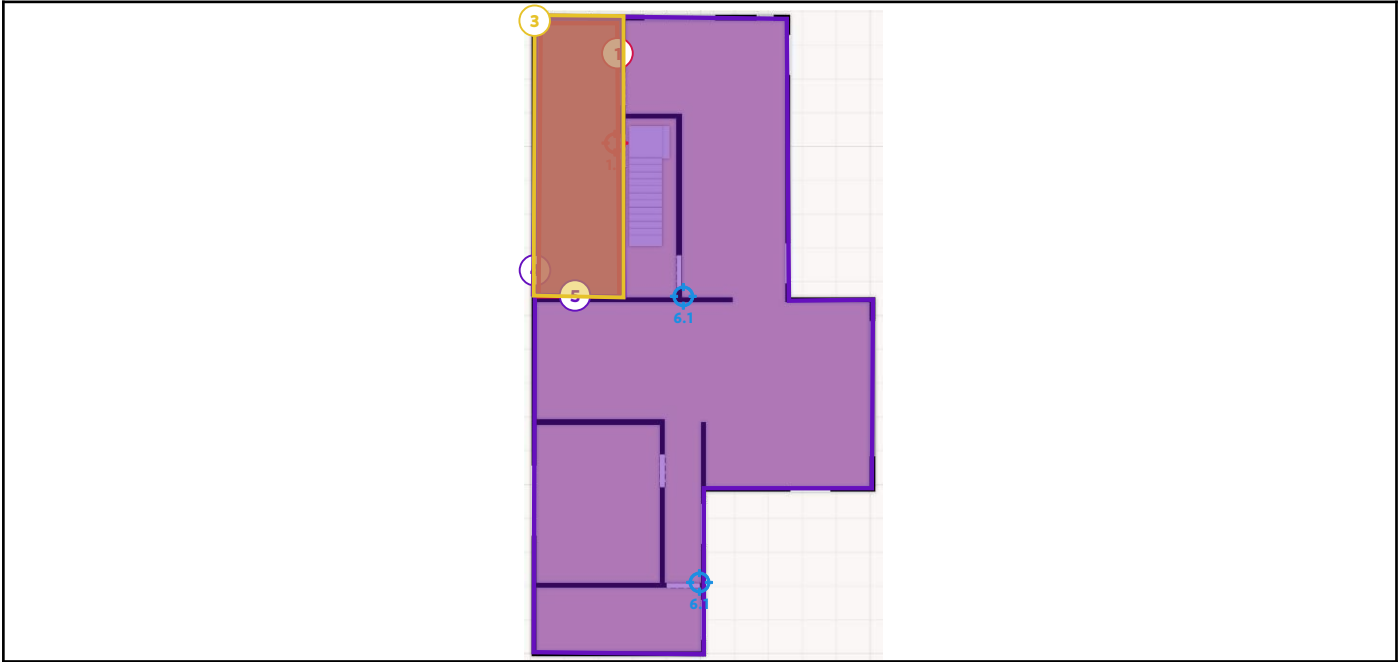
# Plan 1.3: Gelijkvloers

| Beschrijving | Type | Actie |
|---|---|---|
| 1. Vinyl vloer | Asbestmateriaal | Dringend verwijderen |
| 3. Roofing | Asbestmateriaal | Zorgvuldig beheren |

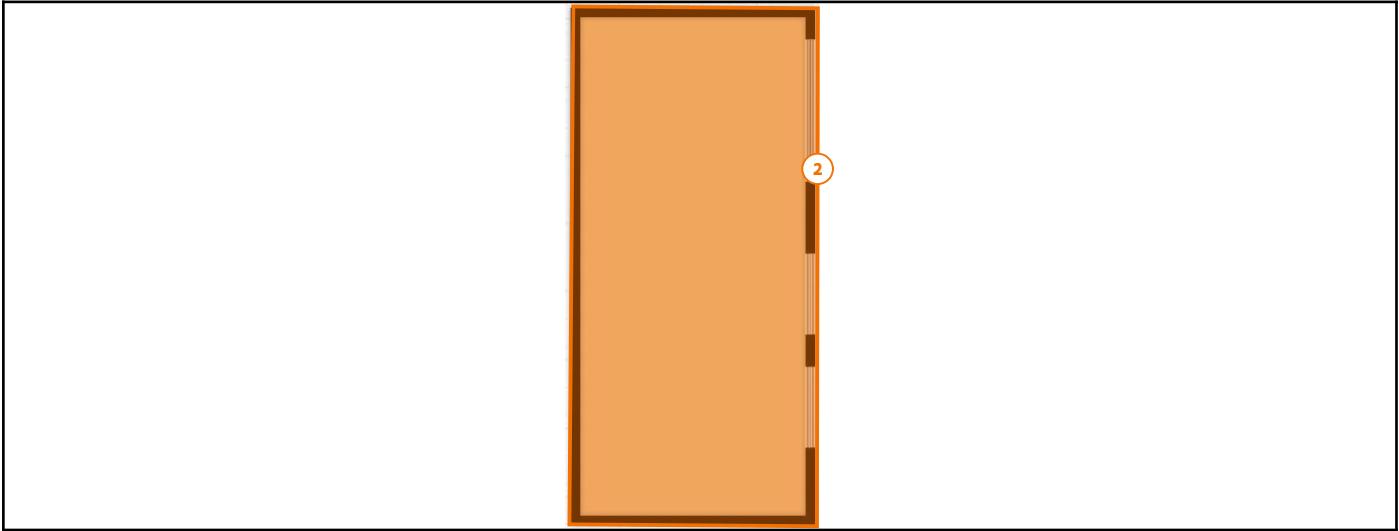
# Plan 3.1: Kot buiten

| Beschrijving | Type | Actie |
|---|---|---|
| 2. Golfplaten dakbedekking | Asbestmateriaal | <a href="#">Verwijderen</a> |

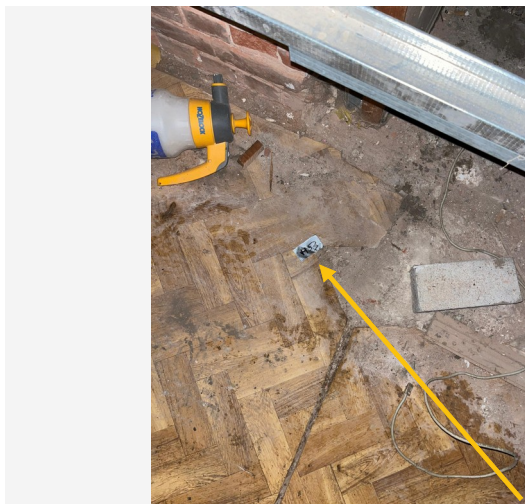
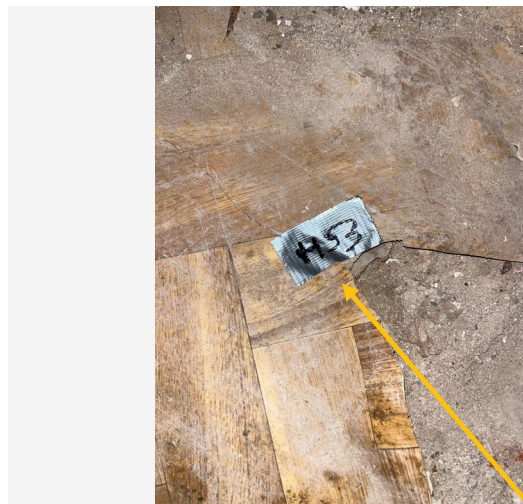
Het asbestmateriaal valt onder de mijlpaal van 2040.

**Dringend verwijderen**

| Eindbeoordeling materiaalisico | Hoog materiaalisico en/of hoge kans op vezelvrijgave |

| Gebondenheid | Categorie 2: niet-hechtgebonden met matrix |
| Asbestsoort (vezeltype) | Alleen chrysotiel |
| Asbestconcentratie | Hoog ( $\geq 50\%$ ) |
| Afschermingsgraad van het gehele materiaal | Geheel of deels (ook) vrij aan de binnenlucht |
| Toestand van het materiaal | Matig beschadigd, matig verweerd |

| # | Type | Referentie | Resultaat |
|---|---|---|---|
| 1.1 | Puntmonster | MS3 | Chrysotiel |

| Beschrijving | Vinyl vloer |

- Sluit de ruimte luchtdicht af en vermijd het betreden van de ruimte.

- Hermetische zone (erkend asbestverwijderaar)  
Dit maakt dat het materiaal enkel mag worden verwijderd door een erkend asbestsaneerder.  
Deze methode dient te worden toegepast om de veiligheid tijdens de verwijdering te garanderen.  
De toepassing is niet te verwijderen zonder deze te beschadigen.  
Eventuele contaminatie wordt hierdoor uitgesloten

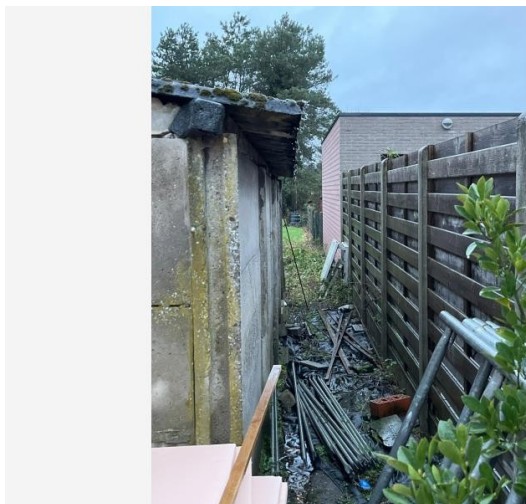
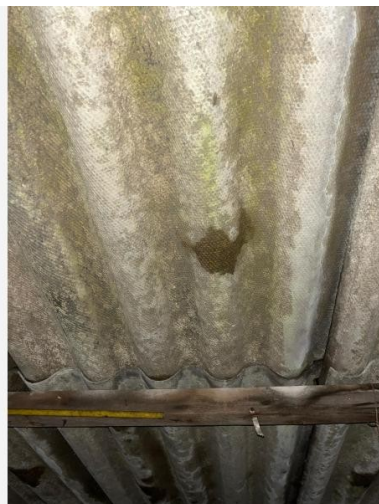
Het asbestmateriaal valt onder de mijlpaal van 2034.

Verwijderen

| Eindbeoordeling materiaalrisico | Verhoogd materiaalrisico en/of verhoogde kans op vezelvrijgave |

| Gebondenheid | Categorie 1: hechtgebonden in oorsprong |
| Asbestsoort (vezeltype) | Crocidoliet aanwezig |
| Asbestconcentratie | Laag (< 50%) |
| Afschermingsgraad van het gehele materiaal | Geheel of deels vrij aan de buitenlucht |
| Toestand van het materiaal | Matig beschadigd, matig verweerd |

| Beschrijving | Golfplaten dakbedekking |

- Zorg voor een veilig beheer. Vermijd het beschadigen van het asbestmateriaal. Controleer de toestand jaarlijks op wijzigingen.

- Eenvoudige handelingen: mag via doe-het-zelf of door werknemer(s) met opleidingsattest eenvoudige handelingen  
Het materiaal dient in zijn geheel te worden verwijderd zonder deze te beschadigen.  
Bij verwijdering dient het materiaal goed te worden gefixeerd, dit om potentiële vezelvrijgave en contaminatie te voorkomen.

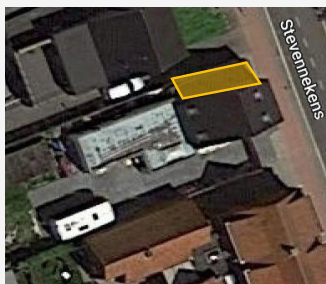
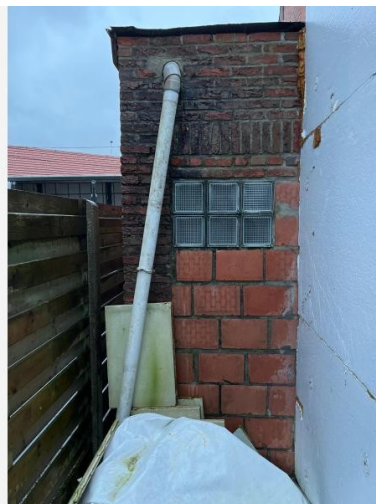
Het asbestmateriaal valt onder de mijlpaal van 2040.

Zorgvuldig beheren

Wegens kans op waterschade is hier geen staal genomen.

| Eindbeoordeling materiaalrisico | Laag materiaalrisico en/of verlaagde kans op vezelvrijgave |

| Toestand van het materiaal | Onbeschadigd, niet verweerd |

| Beschrijving | Roofing |

- Zorg voor een veilig beheer. Vermijd het beschadigen van het asbestmateriaal. Controleer de toestand jaarlijks op wijzigingen.

- Eenvoudige handelingen: mag via doe-het-zelf of door werknemer(s) met opleidingsattest eenvoudige handelingen  
Het materiaal dient in zijn geheel te worden verwijderd zonder deze te beschadigen.

Bij verkoop is een bijkomende staalname nodig.

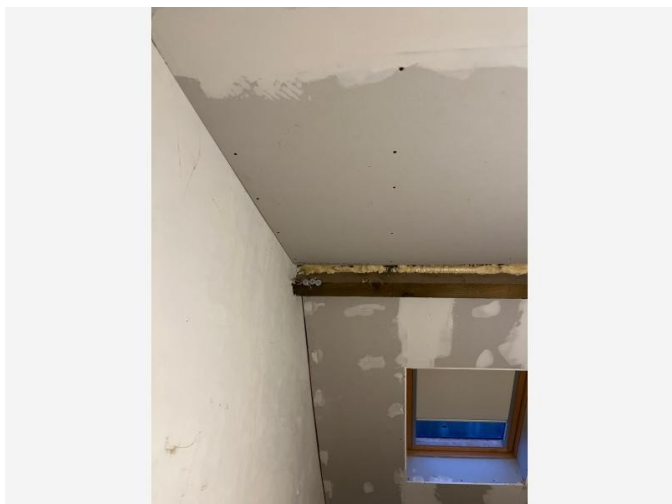
Vrije foto

Alle plafonds zijn afgewerkt met gipskarton platen

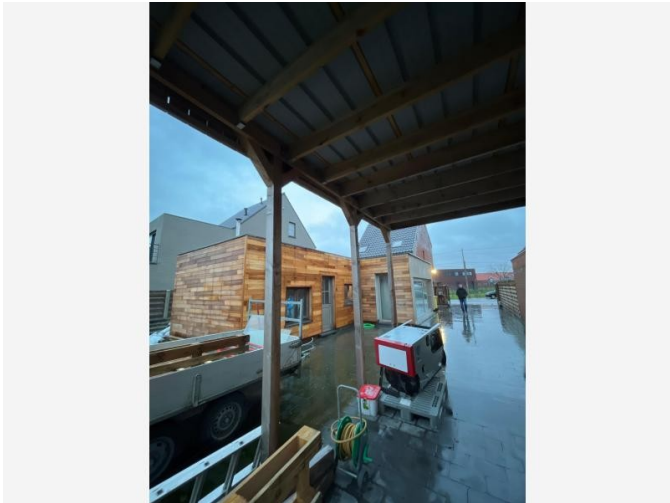
Vrije foto

Er is geen staalname gedaan wegens kans op waterschade.

Indien met roofing gaat verwijderen, is een staalname aan te raden!

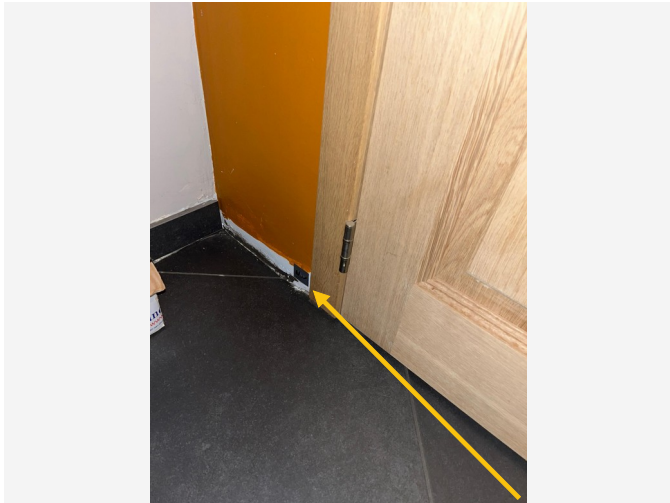
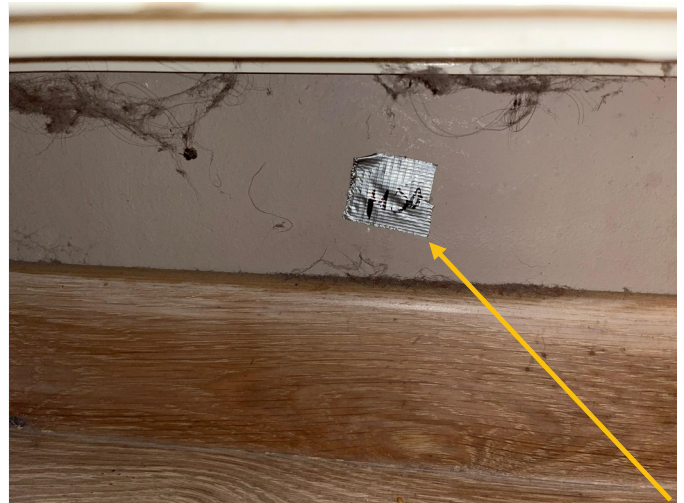
## Fiche 6: Muurpleister

Geen asbest

| # | Type | Referentie | Resultaat |
|---|---|---|---|
| 6.1 | Mengmonster | MS1 | Geen asbest |
