# Asbestinventarisatetest

Dorp 20, 2310 Rijkevorsel

Attestnummer : 20250611-000402.000

**Niet-asbestveilig**

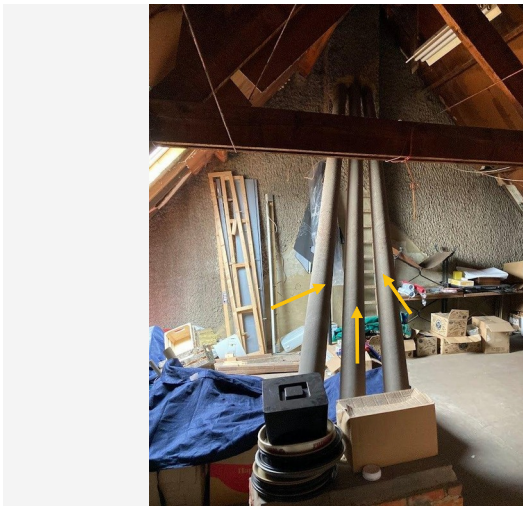
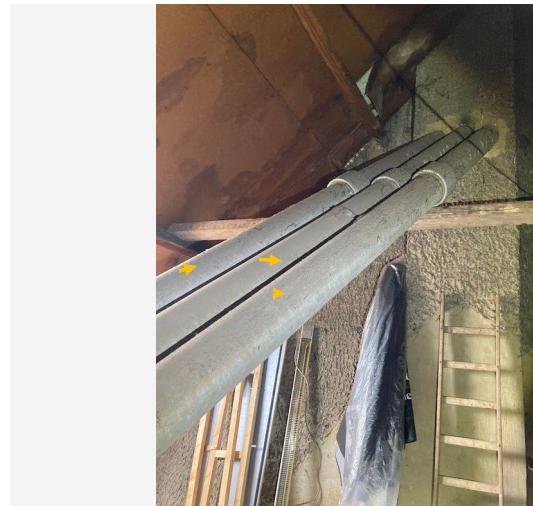
| Fiche 1: Schouwpijpen..... | 12 |

| Eindbeoordeling materiaalrisico | Verhoogd materiaalrisico en/of verhoogde kans op vezelvrijgave |

| Asbestsoort (vezeltype) | Crocidoliet aanwezig |
| Toestand van het materiaal | Licht beschadigd, licht verweerd. Intact calciumsilicaatmateriaal of categorie III 'gebondenheid' |

| Asbestmateriaal | Rookgaskanaal |

- Zorg voor een veilig beheer en verwijder dit asbestmateriaal wanneer het bij werken eenvoudig bereikbaar wordt. Controleer de toestand jaarlijks op wijzigingen.

- Eenvoudige handelingen: mag via doe-het-zelf of door werknemer(s) met opleidingsattest eenvoudige handelingen  
U mag dit zelf verwijderen, maar draag steeds de nodige beschermingsmiddelen zoals een FFP3 masker, handschoenen etc. Bevochtig tijdens het verwijderen en transporteren naar het containerpark + wikkel in plastic.

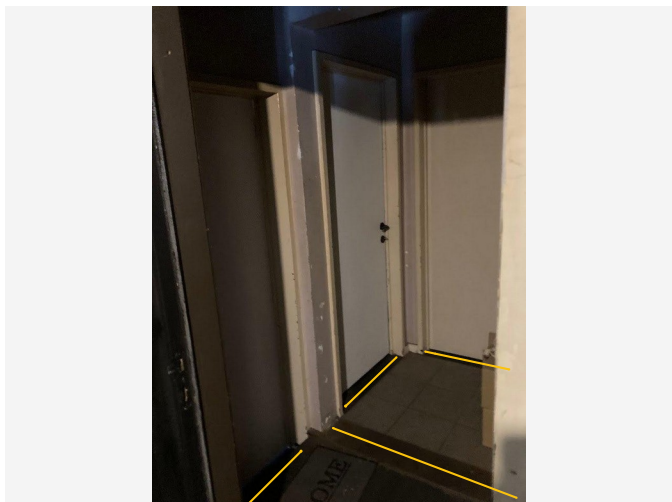
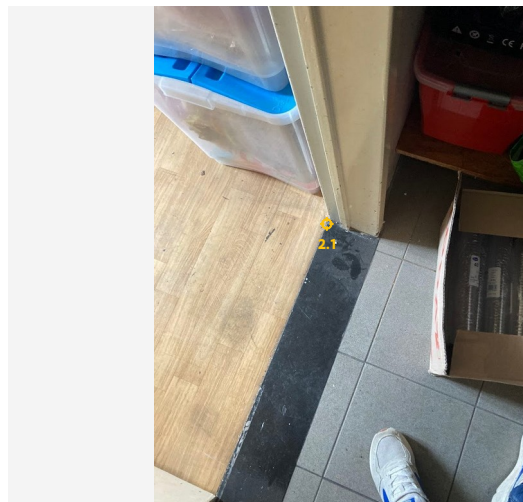
| Fiche 2: Deurdorpels..... | 15 |

| Eindbeoordeling materiaalrisico | Laag materiaalrisico en/of verlaagde kans op vezelvrijgave |

| Asbestsoort (vezeltype) | Alleen chrysotiel |
| Toestand van het materiaal | Licht beschadigd, licht verweerd. Intact calciumsilicaatmateriaal of categorie III 'gebondenheid' |

| # | Type | Referentie | Resultaat |
|---|---|---|---|
| 2.1 | Puntmonster | 6529 | Chrysotiel |

- Zorg voor een veilig beheer. Vermijd het beschadigen van het asbestmateriaal. Controleer de toestand jaarlijks op wijzigingen.
- Zorg voor een veilig beheer en verwijder dit asbestmateriaal wanneer het bij werken eenvoudig bereikbaar wordt. Controleer de toestand jaarlijks op wijzigingen.

- Eenvoudige handelingen: mag via doe-het-zelf of door werknemer(s) met opleidingsattest eenvoudige handelingen  
Verwijder bij aankomende werkzaamheden en vermijd breken of stofvorming. Draag steeds de nodige persoonlijke beschermingsmiddelen bij het verwijderen (FFP3 masker, handschoenen,...) en bevochtig tegen stofvorming.

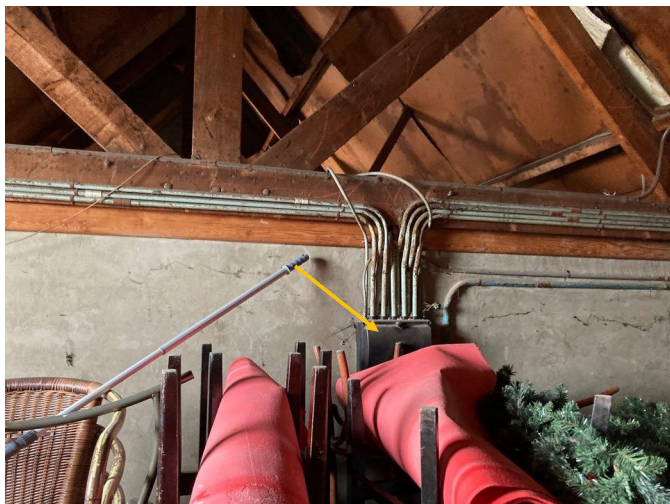
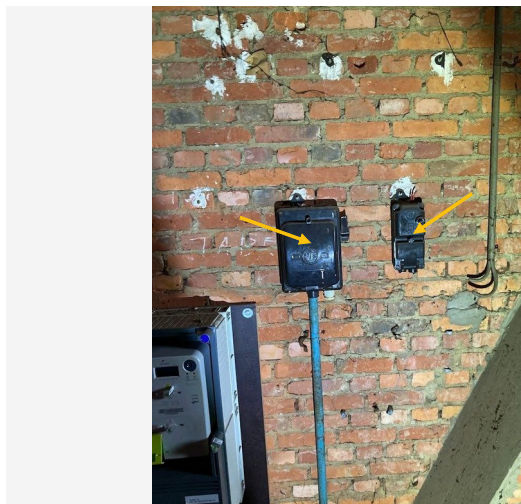
| Fiche 3: Zekeringkasten..... | 18 |

| Eindbeoordeling materiaalrisico | Laag materiaalrisico en/of verlaagde kans op vezelvrijgave |

| Asbestsoort (vezeltype) | Alleen chrysotiel |
| Toestand van het materiaal | Licht beschadigd, licht verweerd. Intact calciumsilicaatmateriaal of categorie III 'gebondenheid' |

| Asbestmateriaal | Plaat, paneel, tablet - Type Bakeliet |

- Zorg voor een veilig beheer. Vermijd het beschadigen van het asbestmateriaal. Controleer de toestand jaarlijks op wijzigingen.
- Zorg voor een veilig beheer en verwijder dit asbestmateriaal wanneer het bij werken eenvoudig bereikbaar wordt. Controleer de toestand jaarlijks op wijzigingen.

- Eenvoudige handelingen: mag via doe-het-zelf of door werknemer(s) met opleidingsattest eenvoudige handelingen  
Er kan gevraagd worden aan de netbeheerder de meter te vervangen. In huidige toestand zijn de meters echter eerder ongevaarlijk. Verwijdering mag gebeuren volgens de methode eenvoudige handelingen. Draag steeds de nodige persoonlijke beschermingsmiddelen bij het verwijderen (FFP3 masker, handschoenen,...)

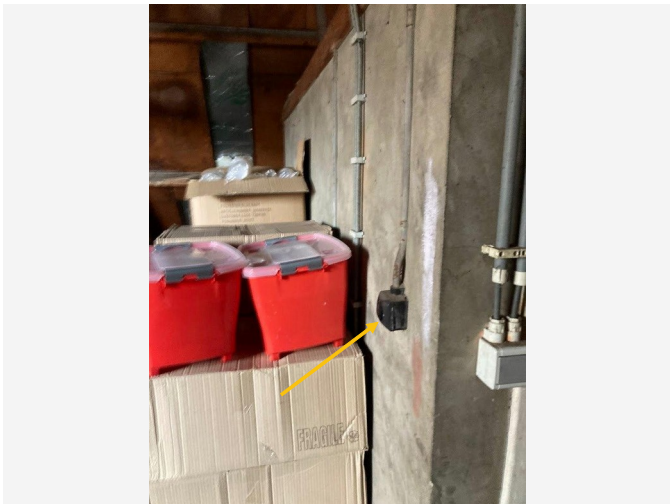
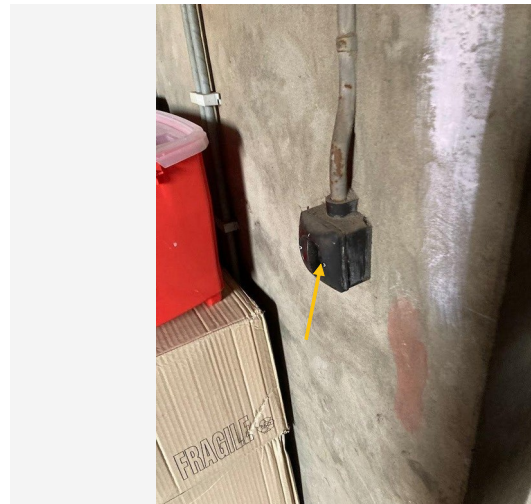
| Fiche 4: Lichtschakelaar..... | 21 |

| Eindbeoordeling materiaalrisico | Laag materiaalrisico en/of verlaagde kans op vezelvrijgave |

| Asbestsoort (vezeltype) | Alleen chrysotiel |
| Toestand van het materiaal | Licht beschadigd, licht verweerd. Intact calciumsilicaatmateriaal of categorie III 'gebondenheid' |

| Asbestmateriaal | Plaat, paneel, tablet - Type Bakeliet |

- Zorg voor een veilig beheer. Vermijd het beschadigen van het asbestmateriaal. Controleer de toestand jaarlijks op wijzigingen.

- Eenvoudige handelingen: mag via doe-het-zelf of door werknemer(s) met opleidingsattest eenvoudige handelingen  
Draag steeds de nodige persoonlijke beschermingsmiddelen bij het verwijderen (FFP3 masker, handschoenen,...) en bevochtig tegen stofvorming.

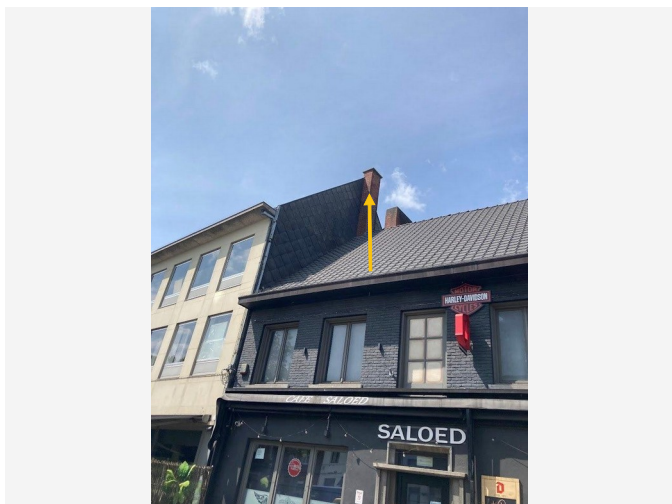
| Fiche 5: Schouwen..... | 25 |

**Reden:** Het te onderzoeken materiaal situeert zich hoger dan 3,50 m te rekenen vanaf een veilige ondergrond

**Uitleg van de asbestdeskundige:** De schouwen kunnen mogelijks asbesthoudende componenten bevatten.

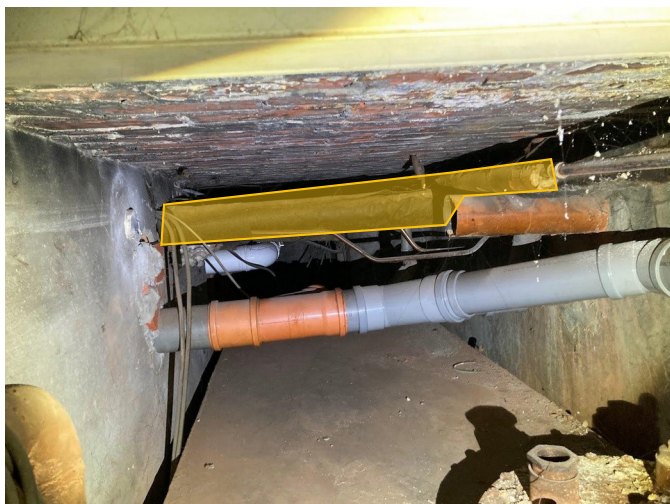
| Fiche 6: Leidingisolatie..... | 26 |

**Reden:** Het onderzoek kan niet uitgevoerd worden binnen de bepalingen van de Welzijnswet

**Uitleg van de asbestdeskundige:** Een stuk leidingisolatie van +/-1m loopt in de kelder boven een oude mazouttank. De schacht tussen stalen tank en plafond is +/-80cm hoog en er lopen andere leidingen doorheen. De betreffende leidingisolatie is naar alle waarschijnlijkheid minerale wol. De teerlaag er omheen kan asbesthoudend zijn.

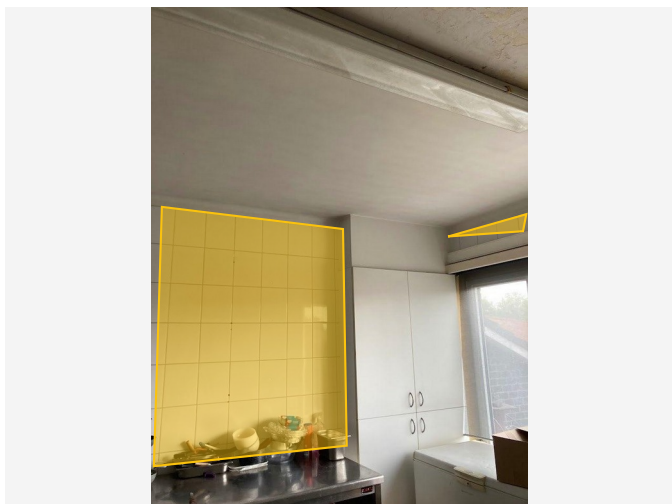
| Fiche 7: Tegellijm..... | 28 |

De tegellijm gebruikt voor de tegels in de keuken kan mogelijk asbesthoudend zijn.

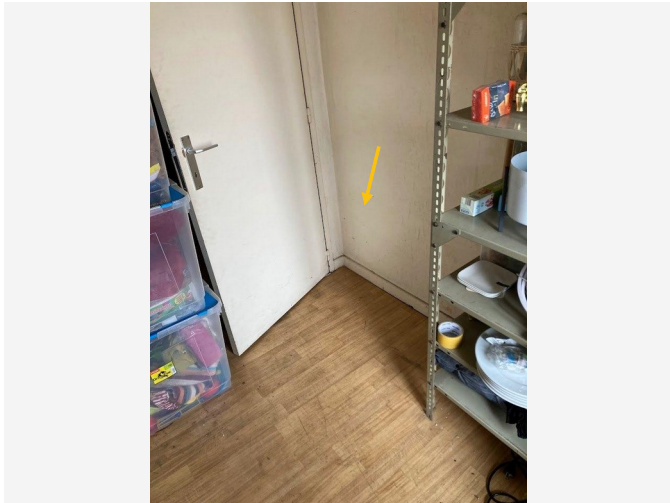
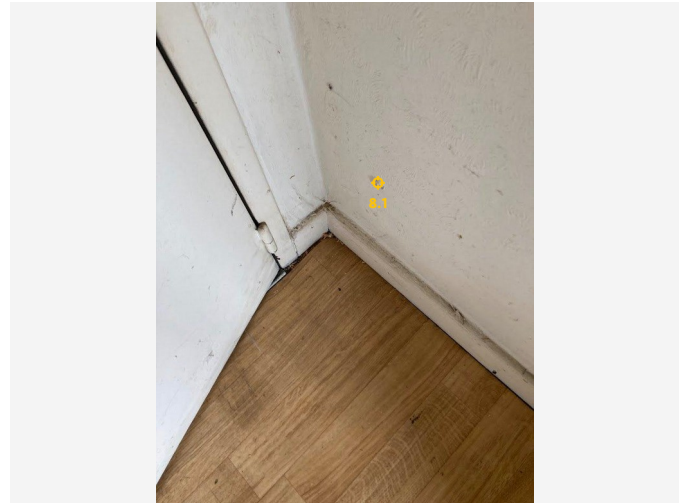
## Fiche 8: Pleisterwerk

Geen asbest

| # | Type | Referentie | Resultaat |
|---|---|---|---|
| 8.1 | Mengmonster | 6528 | Geen asbest |

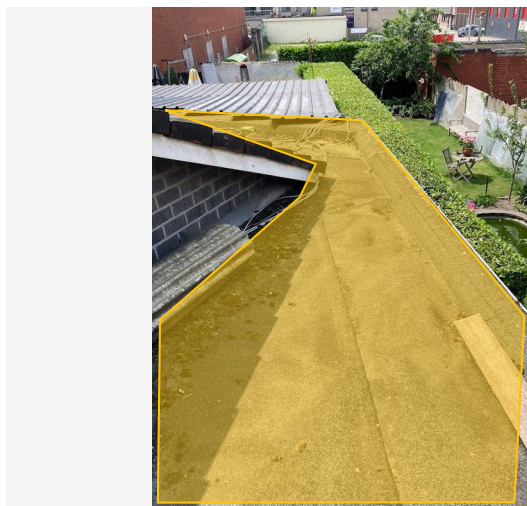
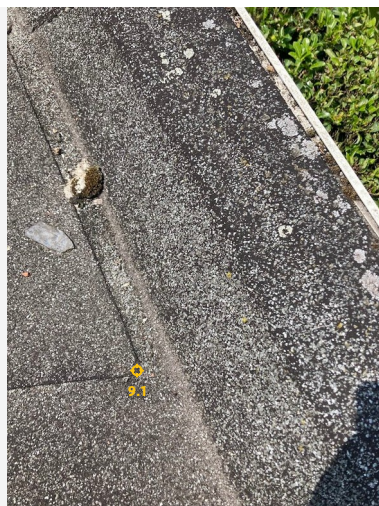
## Fiche 9: Roofing

Geen asbest

| # | Type | Referentie | Resultaat |
|---|---|---|---|
| 9.1 | Puntmonster | 6526 | Geen asbest |

| Opmerking | De onderlaag van de roofing is niet inspecteerbaar. Er kan bijgevolg over de onderlaag geen uitspraak gedaan worden, dit is een beperking. |

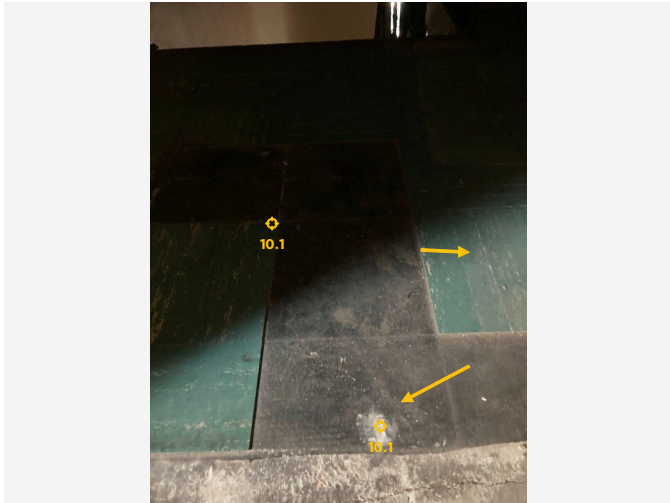
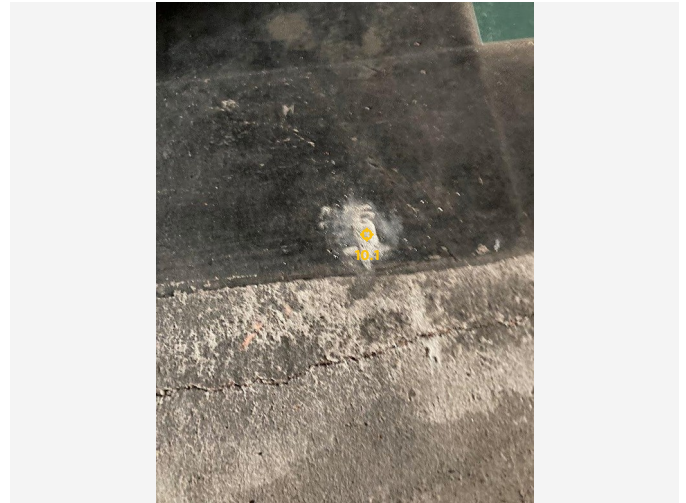
## Fiche 10: Vinyltegels

Geen asbest

| # | Type | Referentie | Resultaat |
|---|---|---|---|
| 10.1 | Mengmonster | 6530 | Geen asbest |

| Opmerking | Ook de zwarte lijm onder de vinyltegels blijkt niet asbesthoudend. |

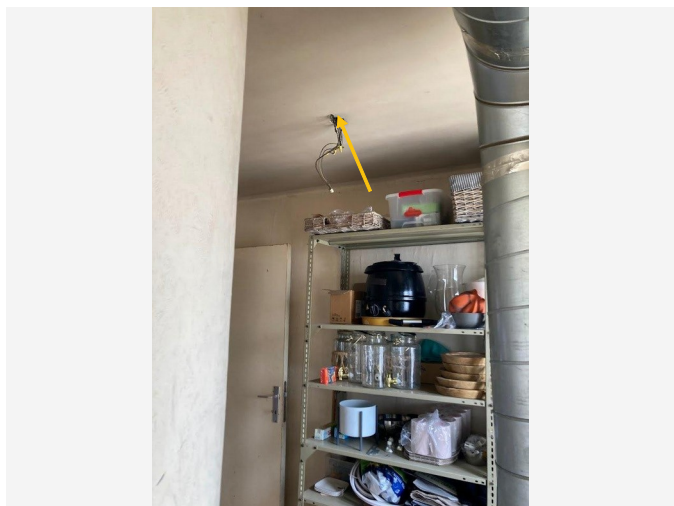
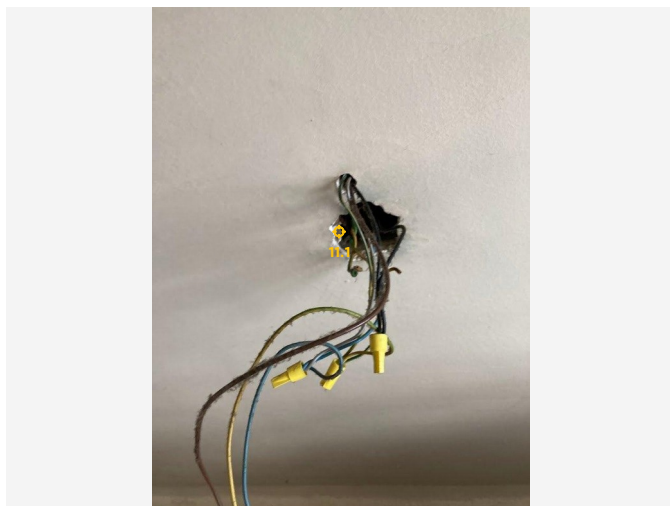
## Fiche 11: Plafond

Geen asbest

| # | Type | Referentie | Resultaat |
|---|---|---|---|
| 11.1 | Mengmonster | 6527 | Geen asbest |
