# Asbestinventarisat attest

Kerkdreef 37, 2310 Rijkevorsel

Attestnummer : 20260203-000235.000

**Niet-asbestveilig**

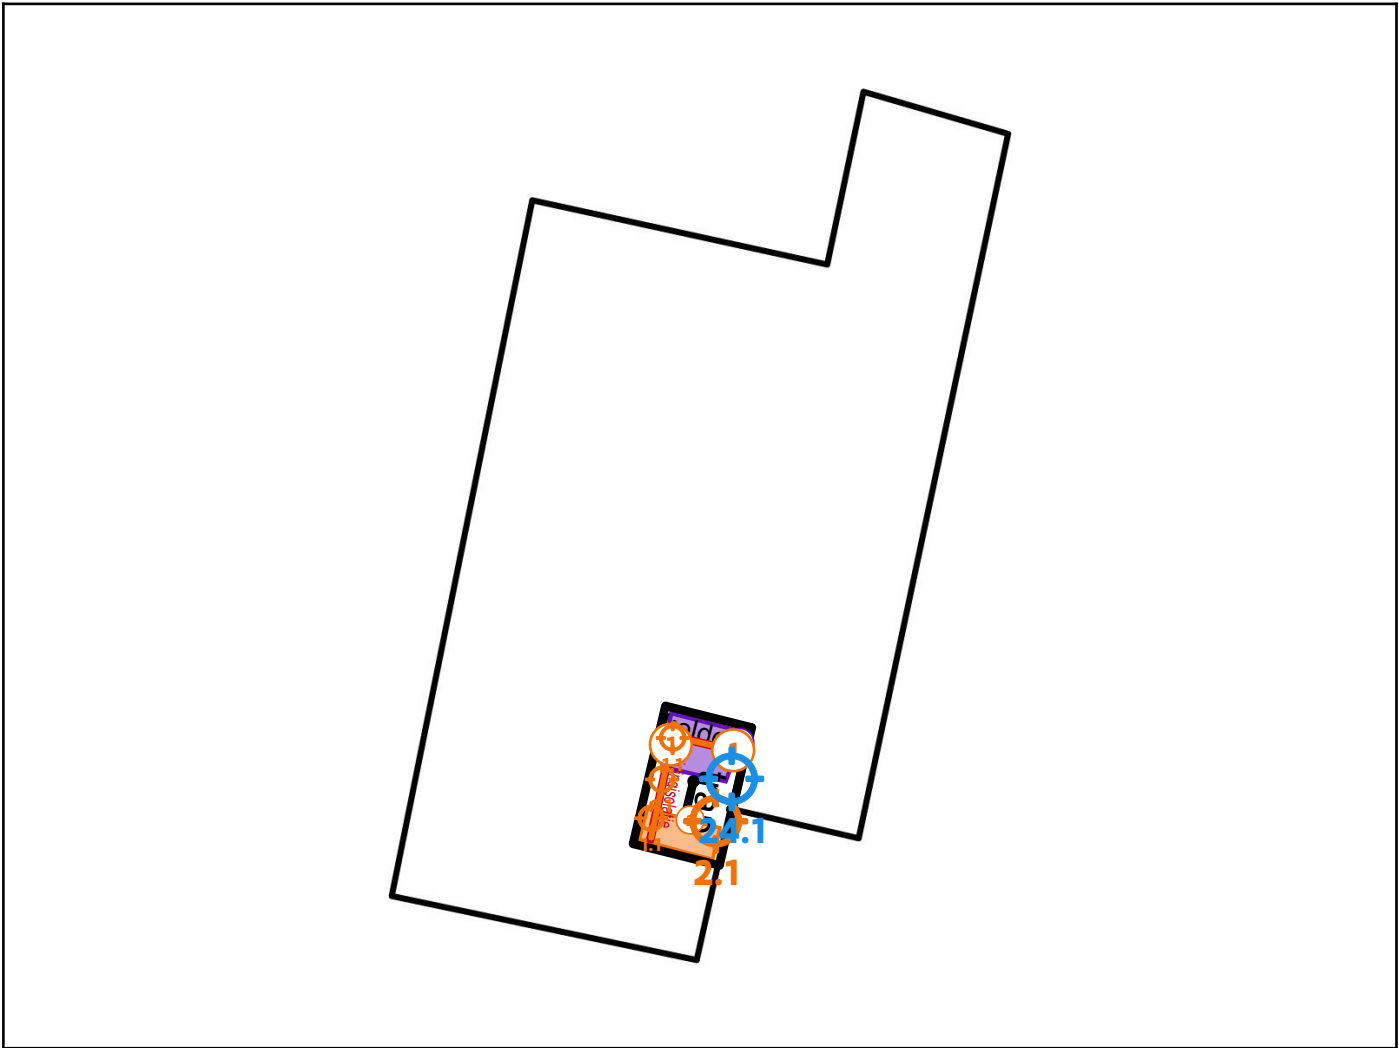
# Plan 1.1: kelder leidingisolatie en vloer

| Beschrijving | Type | Actie |
|---|---|---|
| 1. Kelder leidingisolatie | Asbestmateriaal | Verwijderen |
| 2. Kelder vloer deels vloerzeil | Asbestmateriaal | Verwijderen |

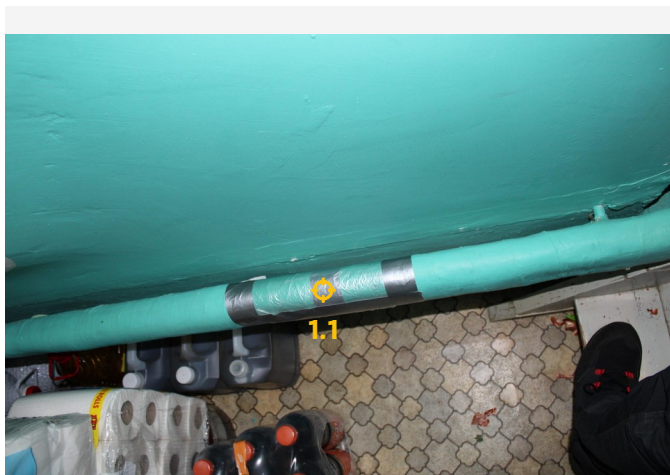
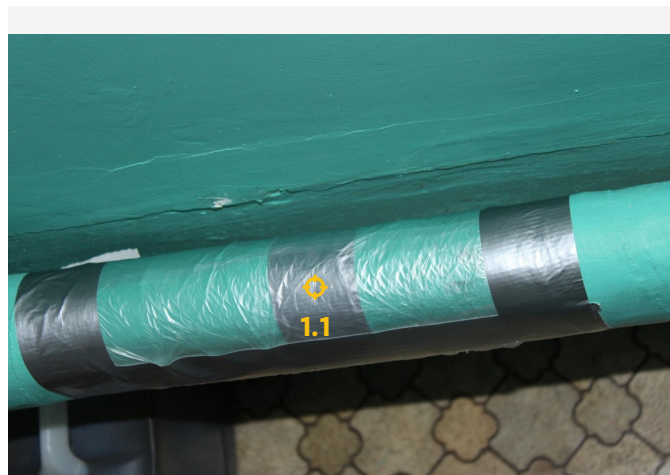
| Eindbeoordeling materiaalisico | Laag materiaalisico en/of verlaagde kans op vezelvrijgave |

| Gebondenheid | Categorie 2: niet-hechtgebonden met matrix |
| Asbestsoort (vezeltype) | Amfibool aanwezig, uitgezonderd crocidoliet |
| Toestand van het materiaal | Onbeschadigd, niet verweerd |

| # | Type | Referentie | Resultaat |
|---|---|---|---|
| 1.1 | Mengmonster | MM07 | Amosiet |

| Beschrijving | Kelder leidingisolatie |
| Asbestmateriaal | In-situ afwerkingslagen - Thermische isolatie |
| Gebondenheid op basis van bindmiddel | Niet-hechtgebonden |

Verwijderen

- Verwijder dit asbestmateriaal zo snel mogelijk. Volg de toestand goed op.

- Hermetische zone (erkend asbestverwijderaar)  
Dit dient door een asbestverwijderaar weggehaald te worden. Verschillende stofdeeltjes zullen vrijkomen bij het verwijderen, het materiaal is niet hechtgebonden.

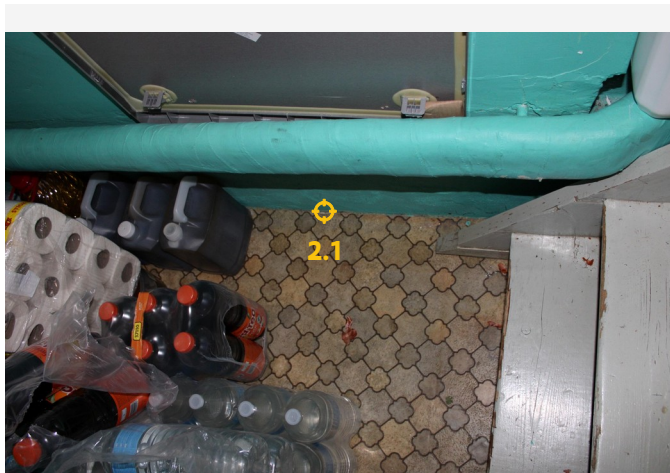
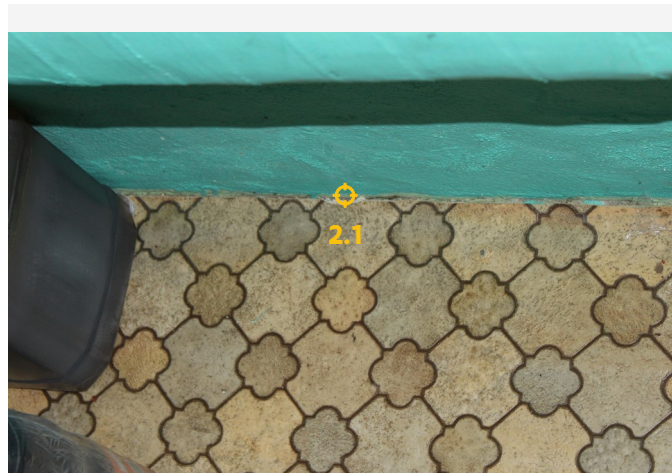
| Eindbeoordeling materiaalisico | Laag materiaalisico en/of verlaagde kans op vezelvrijgave |

| Gebondenheid | Categorie 2: niet-hechtgebonden met matrix |
| Asbestsoort (vezeltype) | Alleen chrysotiel |
| Asbestconcentratie | Hoog ( $\geq 50\%$ ) |

| # | Type | Referentie | Resultaat |
|---|---|---|---|
| 2.1 | Puntmonster | MM02 | Chrysotiel |

| Beschrijving | Kelder vloer deels vloerzeil |
| Asbestmateriaal | Prefab - afwerking - Vloerzeil |

Verwijderen

- Verwijder dit asbestmateriaal zo snel mogelijk. Volg de toestand goed op.

- Hermetische zone (erkend asbestverwijderaar)  
Dit dient door een asbestverwijderaar verwijderd te worden, het materiaal is niet hechtgebonden, de verschillende stofdeeltjes gaan loskomen bij het verwijderen van het vloerzeil

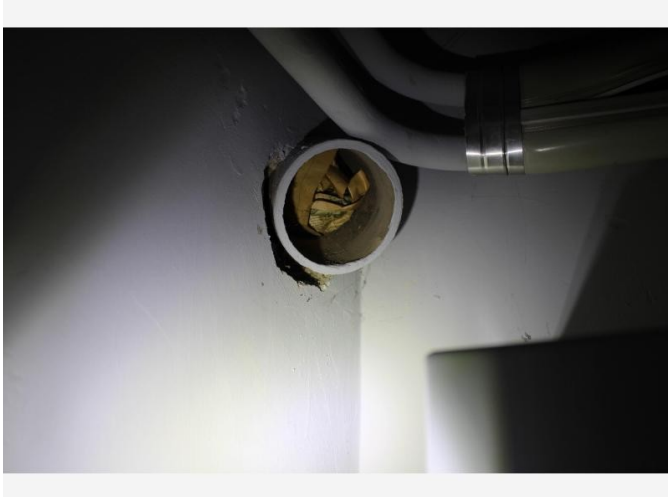
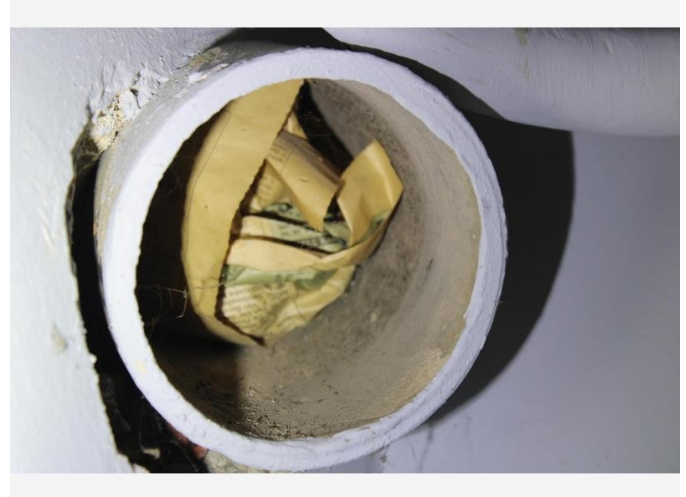
## Fiche 3: Rookafvoerkanaal bevat 2 asbestcementbuizen

| Identificatiemethode | <p>De asbestdeskundige beoordeelt het materiaal als asbestverdacht en dus asbesthoudend, en dit zonder monstername.</p> <p>Motivatie: De monstername brengt andere schade aan dan schade die inherent is aan de monstername.</p> |
| Opmerking | Deze 2 buizen vertrekken vanuit de cv ruimte (brander) tot in de schouw. |
