# Asbestinventarisatattest

Beekstraat 58, 8730 Beernem

Attestnummer : 20250913-000059.000

Uitgegeven op : 13.09.2025

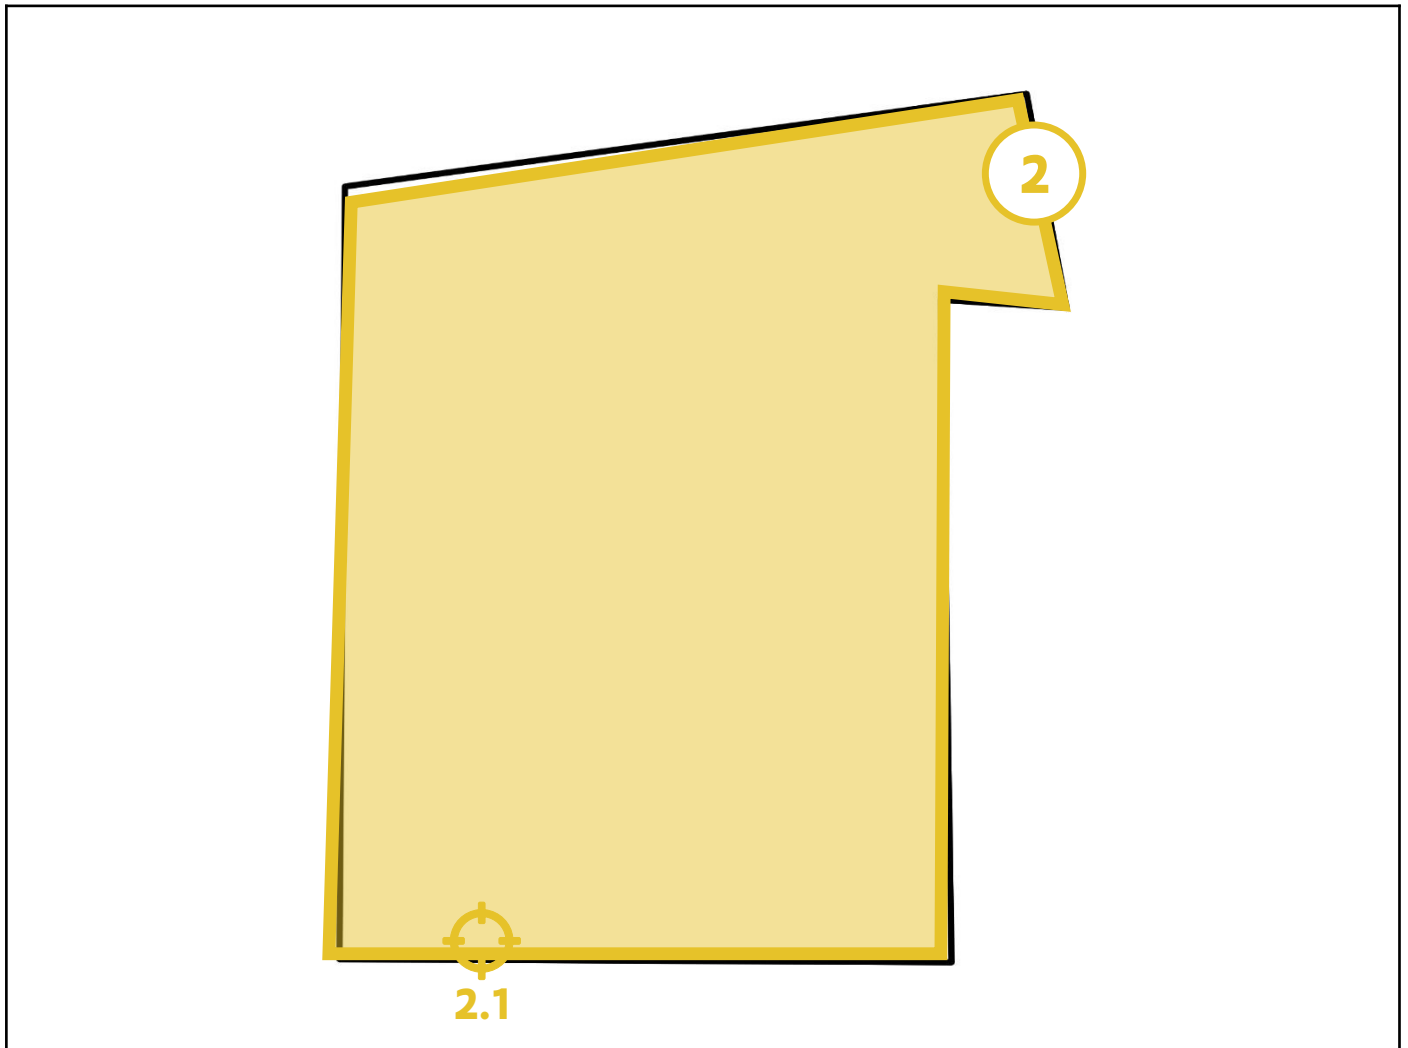
## Plan 2.1: Onderdak

| Beschrijving | Type | Actie |
|---|---|---|
| 2. Onderdak bijgebouw | Asbestmateriaal | Zorgvuldig beheren |
| 2.1 Code: MM03 | Puntmonster | - |

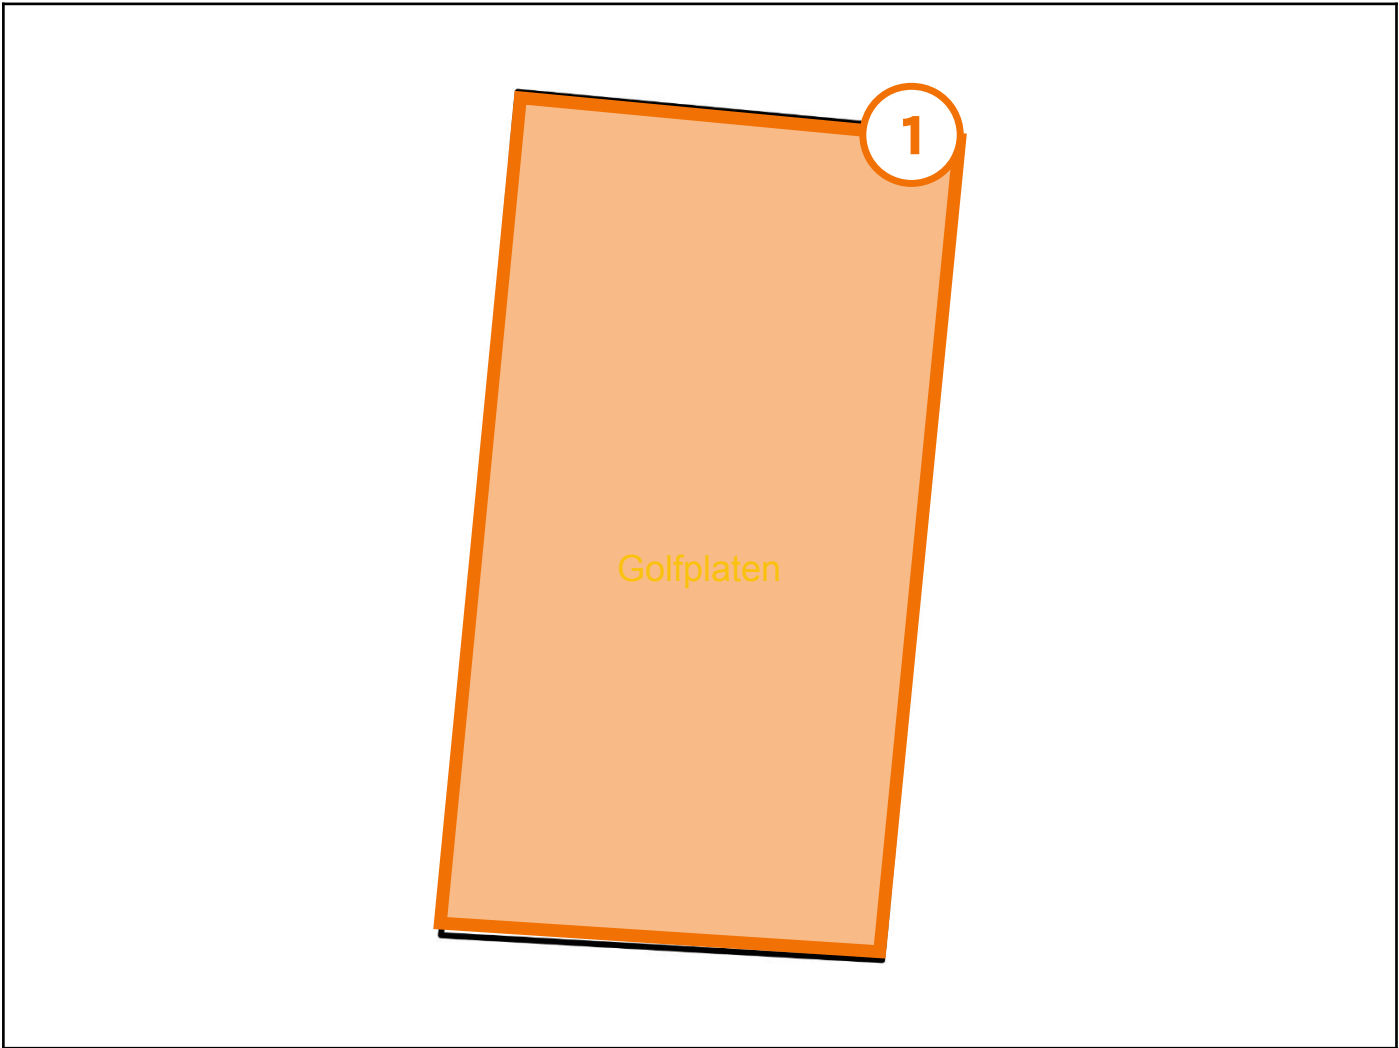
# Plan 3.1: Tuinhuis

| Beschrijving | Type | Actie |
|---|---|---|
| 1. Dak bestaande uit golfplaten | Asbestmateriaal | <div>Verwijderen</div> |

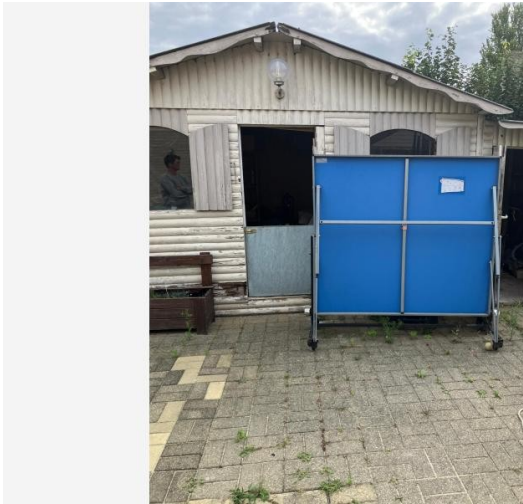
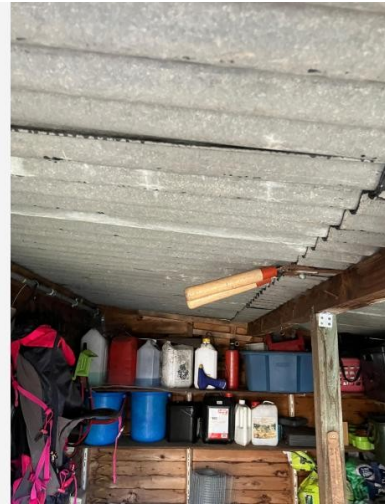
Het asbestmateriaal valt onder de mijlpaal van 2034.

| Eindbeoordeling materiaalrisico | Verhoogd materiaalrisico en/of verhoogde kans op vezelvrijgave |

| Asbestsoort (vezeltype) | Crocidoliet aanwezig |
| Afschermingsgraad van het gehele materiaal | Geheel of deels (ook) vrij aan de binnenlucht |
| Toestand van het materiaal | Licht beschadigd, licht verweerd. Intact calciumsilicaatmateriaal of categorie III 'gebondenheid' |

| Beschrijving | Dak bestaande uit golfplaten |
| Asbestmateriaal | Dak- en gevelbekleding - Golfplaat |

Verwijderen

- Verwijder dit asbestmateriaal zo snel mogelijk. Volg de toestand goed op.
- Hemelwater dat afspoelt van asbestcement daken of gevels kan asbestdeeltjes bevatten. Gebruik het enkel voor gesloten circuits (bv. spoelen toiletten). Reinig na het vervangen van het dak of de gevel de dakgoten en regenwaterput of -ton om asbesthoudend sediment of slib te verwijderen

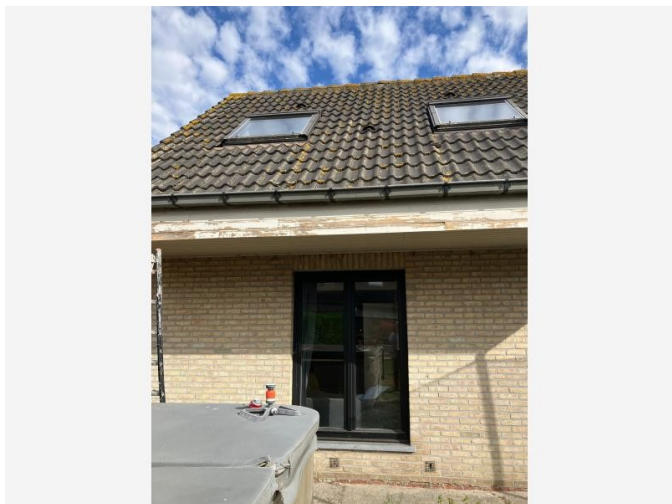
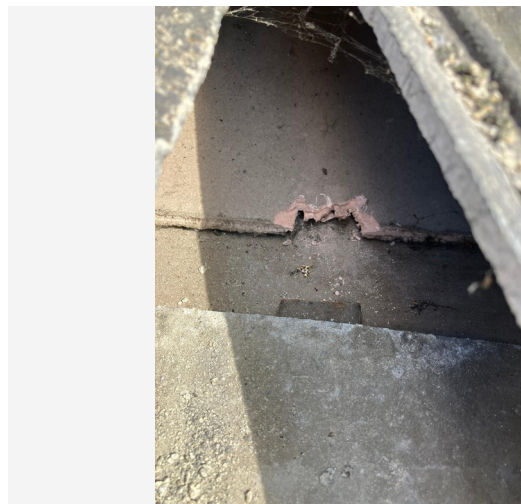
Het asbestmateriaal valt onder de mijlpaal van 2040.

| Eindbeoordeling materiaalrisico | Zeer laag materiaalrisico en/of zeer lage kans op vezelvrijgave |

| Asbestsoort (vezeltype) | Alleen chrysotiel |
| Toestand van het materiaal | Onbeschadigd, niet verweerd |

| # | Type | Referentie | Resultaat |
|---|---|---|---|
| 2.1 | Puntmonster | MM03 | Chrysotiel |

| Beschrijving | Onderdak bijgebouw |

Zorgvuldig beheren

- Zorg voor een veilig beheer. Vermijd het beschadigen van het asbestmateriaal. Controleer de toestand jaarlijks op wijzigingen.

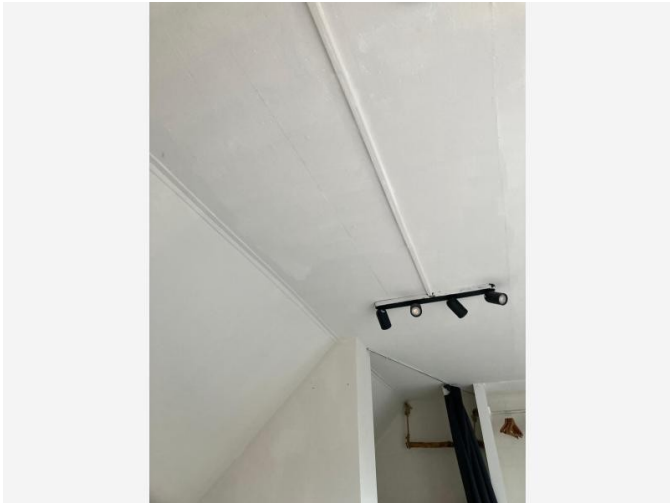
Vrije foto

De plafonds op de eerste verdieping en zolderverdieping werden afgewerkt met niet-asbestverdachte voorzetpanelen die inspectie van de bedekte structuur (opbouw, pleisterwerk) verhinderen.

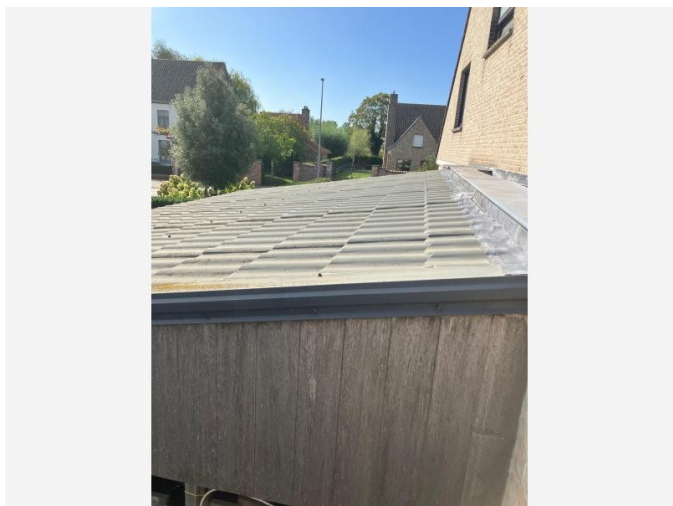
Vrije foto

Het afdak/carport werd visueel en auditief geïnspecteerd en er werden geen asbestverdachte materialen of toepassingen vastgesteld.

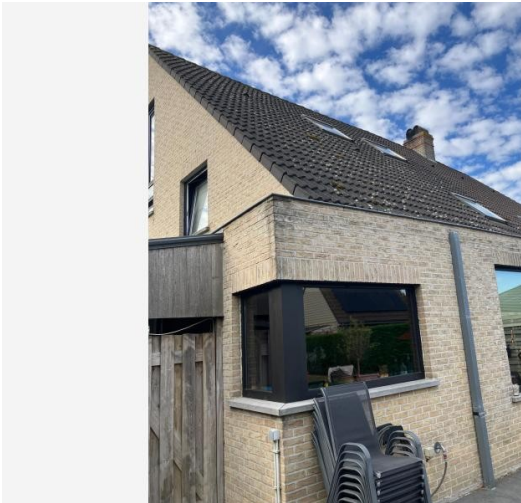
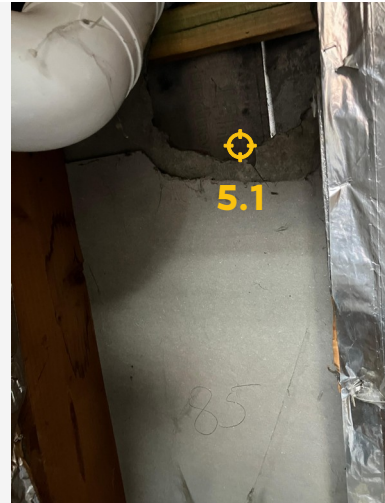
## Fiche 5: Onderdak woning

Geen asbest

| # | Type | Referentie | Resultaat |
|---|---|---|---|
| 5.1 | Puntmonster | MM04 | Geen asbest |

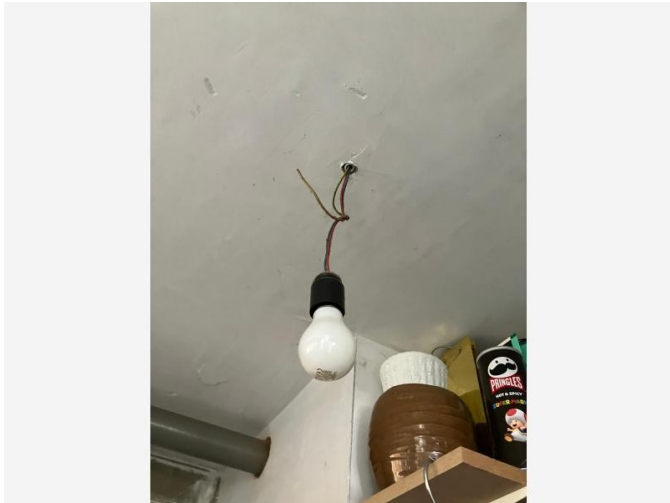
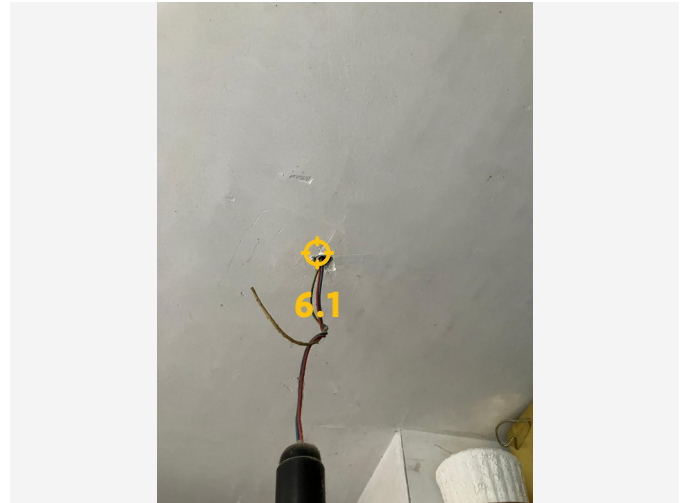
## Fiche 6: Pleisterwerk plafonds

Geen asbest

| # | Type | Referentie | Resultaat |
|---|---|---|---|
| 6.1 | Mengmonster | MM02 | Geen asbest |

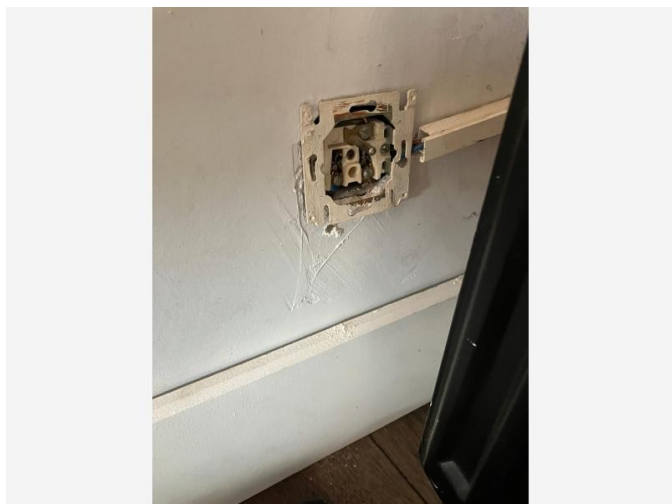
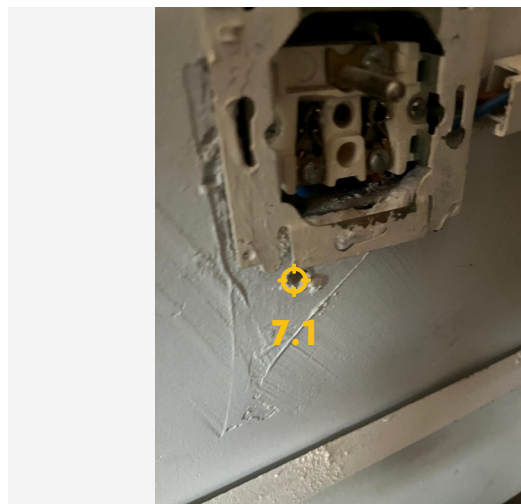
## Fiche 7: Pleisterwerk wanden

Geen asbest

| # | Type | Referentie | Resultaat |
|---|---|---|---|
| 7.1 | Mengmonster | MM01 | Geen asbest |
