# Asbestinventarisatetest

Antwerpseweg 199, 2340 Beerse

Attestnummer : 20260203-000210.000

**Niet-asbestveilig**

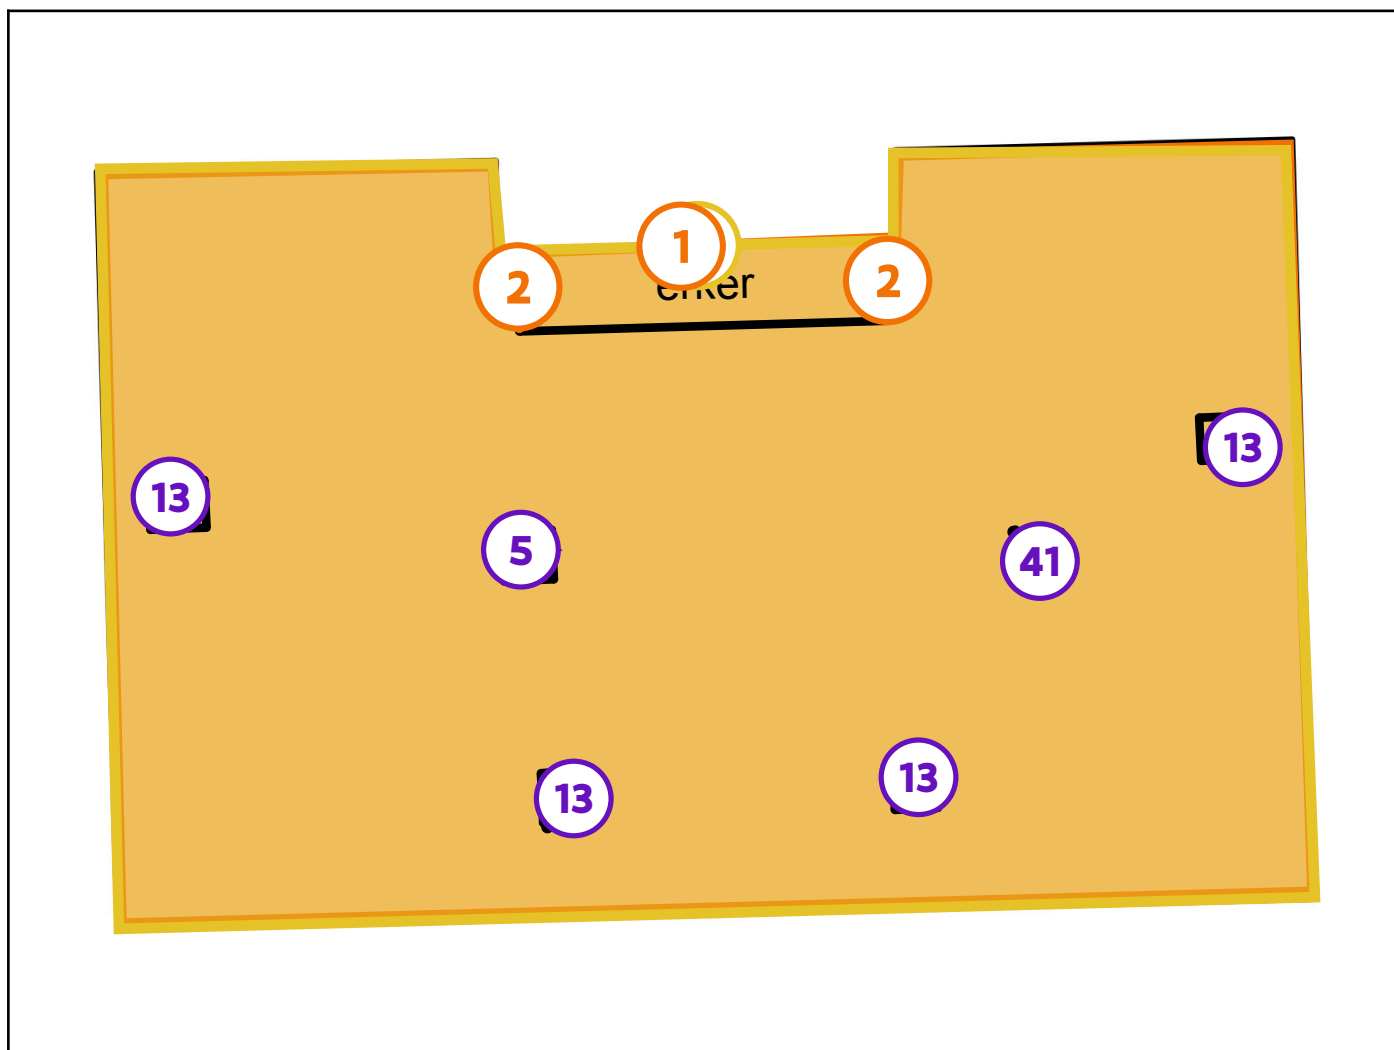
## Plan 1.5: woning dak

| Beschrijving | Type | Actie |
|---|---|---|
| 1. Dak woning leien | Asbestmateriaal | Verwijderen |
| 2. Dak erker zijkant bekleedt met leien | Asbestmateriaal | Verwijderen |
| 3. Onderdak woning menuiserie | Asbestmateriaal | Zorgvuldig beheren |
| 5. Schouw op dak | Beperking | - |

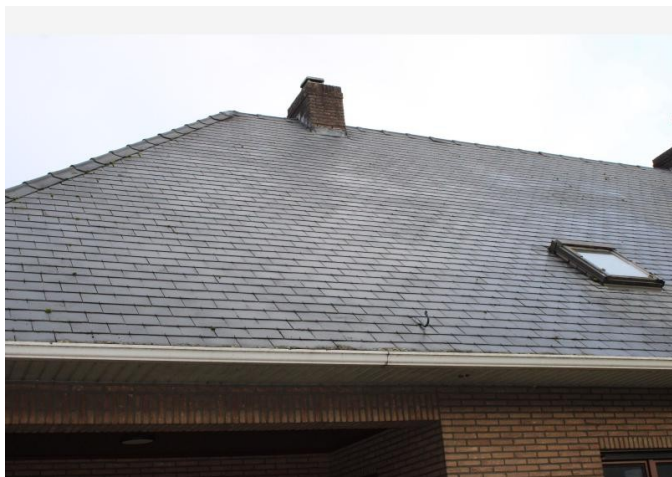
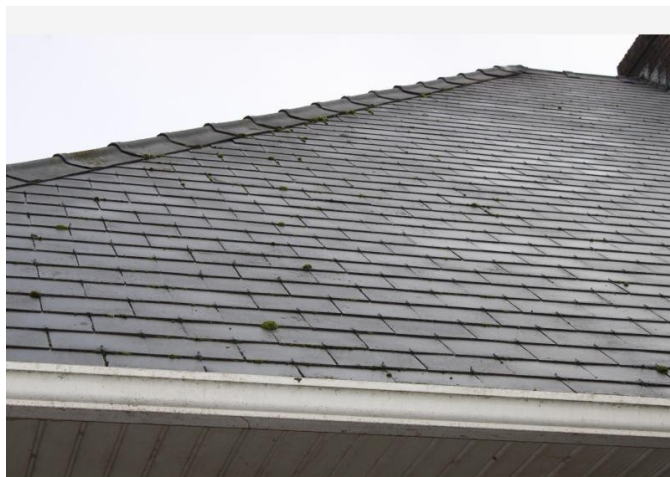
Het asbestmateriaal valt onder de mijlpaal van 2034.

Verwijderen

| Eindbeoordeling materiaalrisico | Laag materiaalrisico en/of verlaagde kans op vezelvrijgave |

| Toestand van het materiaal | Licht beschadigd, licht verweerd. Intact calciumsilicaatmateriaal of categorie III 'gebondenheid' |

| Beschrijving | Dak woning leien |
| Asbestmateriaal | Dak- en gevelbekleding - Lei, shingle |
| Hoeveelheid (oppervlakte - aantal) | • 235,00 m <sup>2</sup> - 1 stuk |

- Zorg voor een veilig beheer. Vermijd het beschadigen van het asbestmateriaal. Controleer de toestand jaarlijks op wijzigingen.

- Eenvoudige handelingen: mag via doe-het-zelf of door werknemer(s) met opleidingsattest eenvoudige handelingen  
Het materiaal is hechtgebonden, u mag dit zelf via eenvoudige handeling verwijderen met in achtnaam van pbm's: pak, masker ppf3, handschoenen, veiligheidsschoenen,....

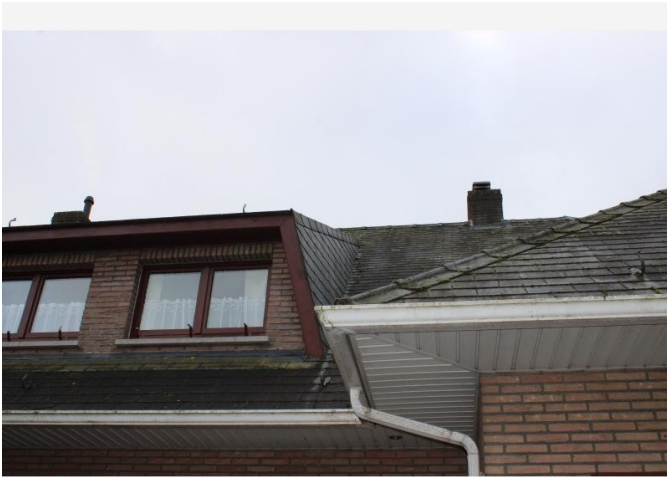
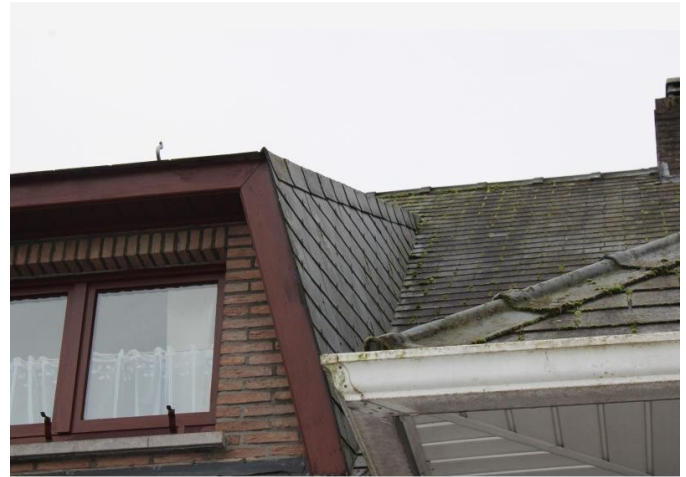
Het asbestmateriaal valt onder de mijlpaal van 2034.

Verwijderen

| Eindbeoordeling materiaalrisico | Laag materiaalrisico en/of verlaagde kans op vezelvrijgave |

| Toestand van het materiaal | Licht beschadigd, licht verweerd. Intact calciumsilicaatmateriaal of categorie III 'gebondenheid' |

| Beschrijving | Dak erker zijkant bekleedt met leien |
| Asbestmateriaal | Dak- en gevelbekleding - Lei, shingle |
| Hoeveelheid (oppervlakte - aantal) | • 2,00 m <sup>2</sup> - 1 stuk |

- Zorg voor een veilig beheer. Vermijd het beschadigen van het asbestmateriaal. Controleer de toestand jaarlijks op wijzigingen.

- Eenvoudige handelingen: mag via doe-het-zelf of door werknemer(s) met opleidingsattest eenvoudige handelingen  
Het materiaal is hechtgebonden. mag dit zelf via eenvoudige handeling verwijderen met in achtnahme van de pbm's: pak, masker ffp3, handschoenen, veiligheidsschoenen,...

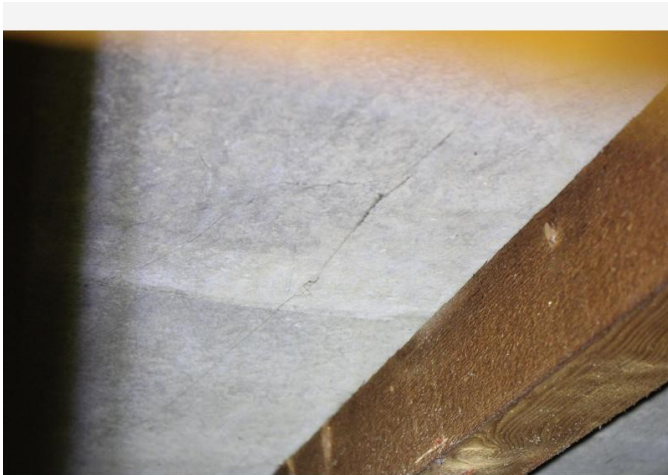
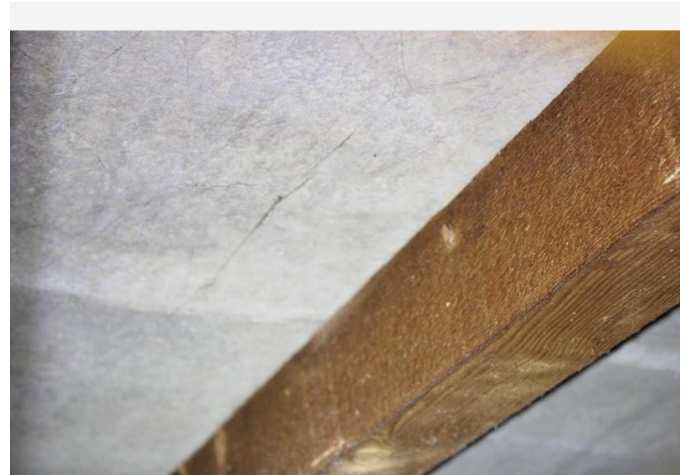
Het asbestmateriaal valt onder de mijlpaal van 2040.

Zorgvuldig beheren

- Zorg voor een veilig beheer. Vermijd het beschadigen van het asbestmateriaal. Controleer de toestand jaarlijks op wijzigingen.
