# Asbestinventarisatetest

Middelstede 7, 2310 Rijkevorsel

Attestnummer : 20251113-000369.000

Uitgegeven op : 13.11.2025

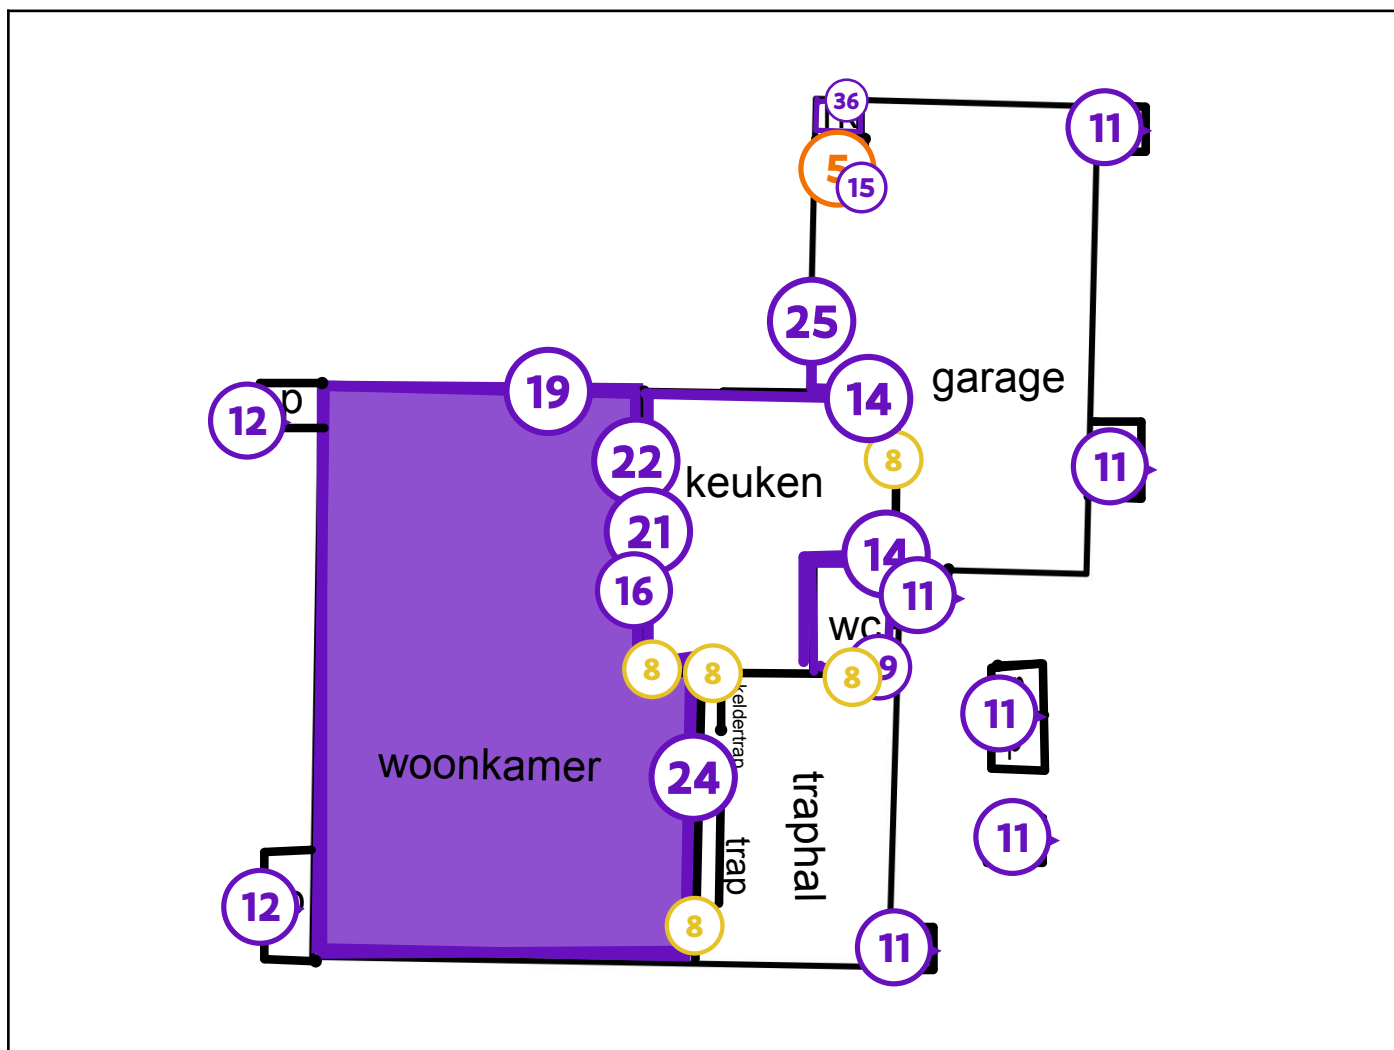
## Plan 1.2: Woning glvl

| Beschrijving | Type | Actie |
|---|---|---|
| 5. Oude brander met pakking | Asbestmateriaal | Maatregelen nemen |
| 8. Woning bevat diverse dorpels is massal | Asbestmateriaal | Zorgvuldig beheren |
| 11. Diverse putten rondom het huis | Beperking | - |

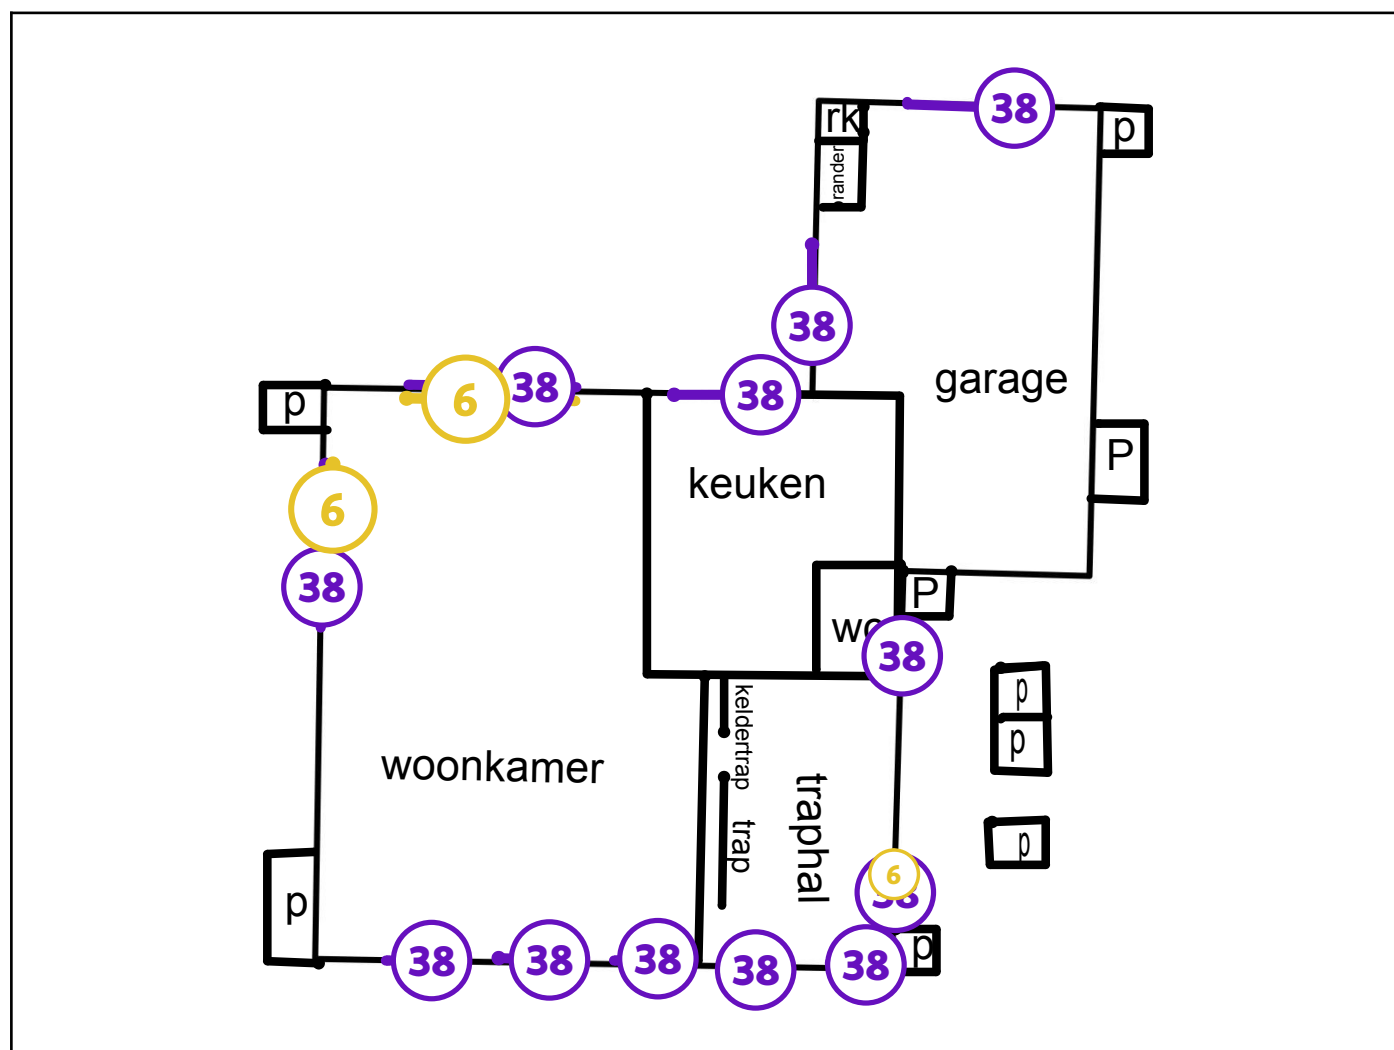
## Plan 1.4: Woning glvl ramen

| Beschrijving | Type | Actie |
|---|---|---|
| 6. Woonk.2 vensterbanken in massal+1vensterbank in massal traphal glvl | Asbestmateriaal | Zorgvuldig beheren |

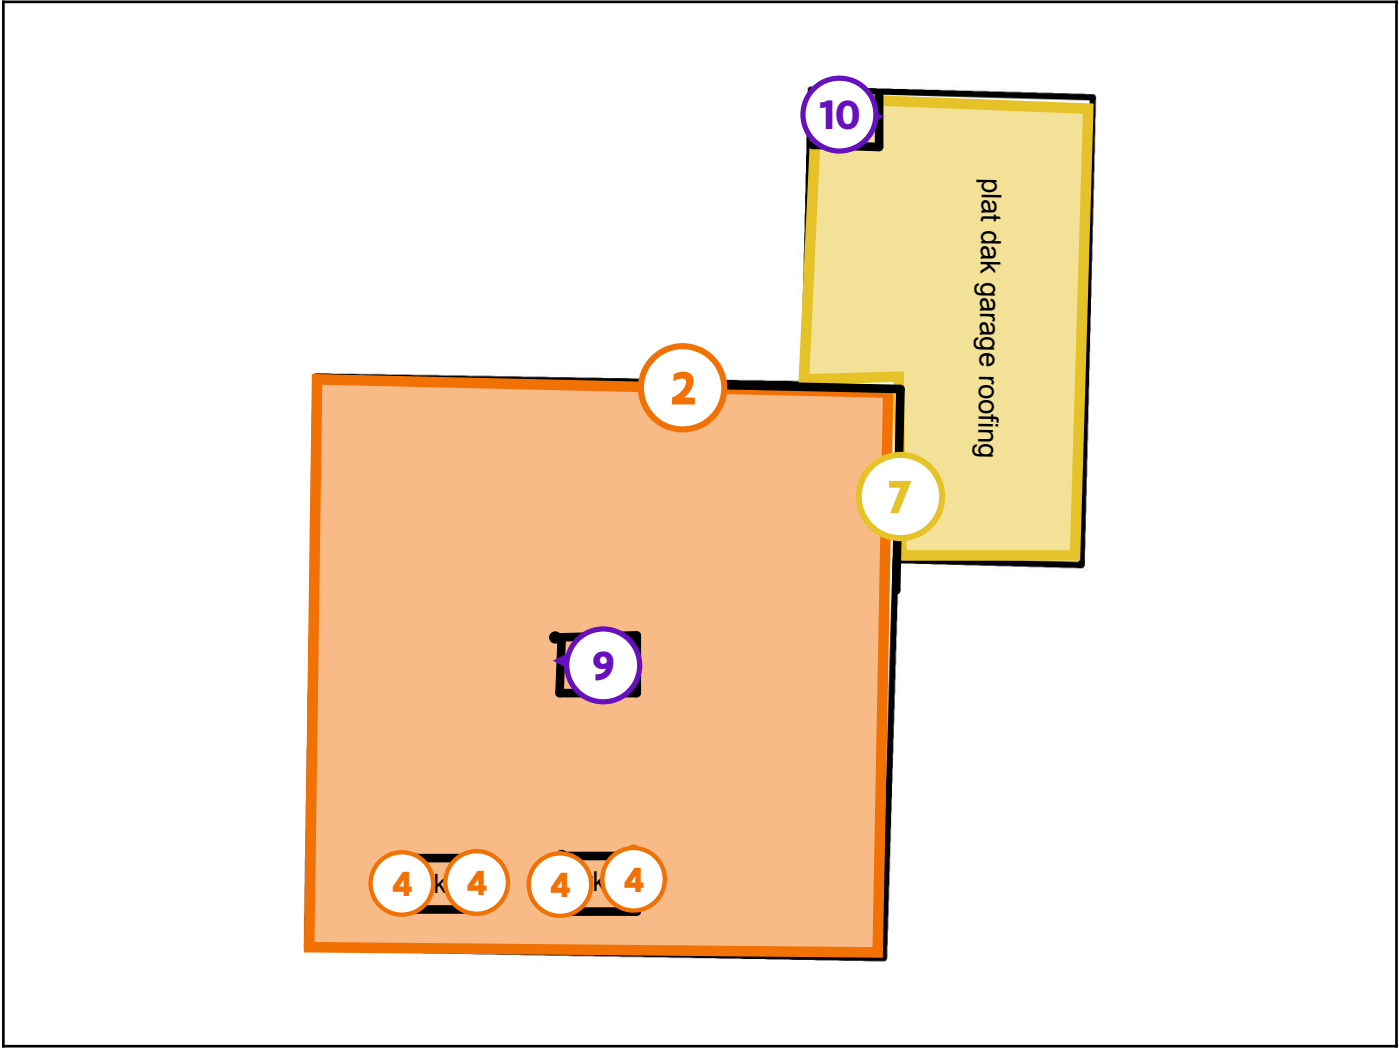
# Plan 1.9: Woning dak

| Beschrijving | Type | Actie |
|---|---|---|
| 2. Woning dak leien | Asbestmateriaal | Verwijderen |
| 4. Zijkanten erkers op dak leien | Asbestmateriaal | Verwijderen |
| 7. Garage plat dak roofing | Asbestmateriaal | Zorgvuldig beheren |
| 9. Schouw op dak woning | Beperking | - |
| 10. Schouw op dak garage | Beperking | - |

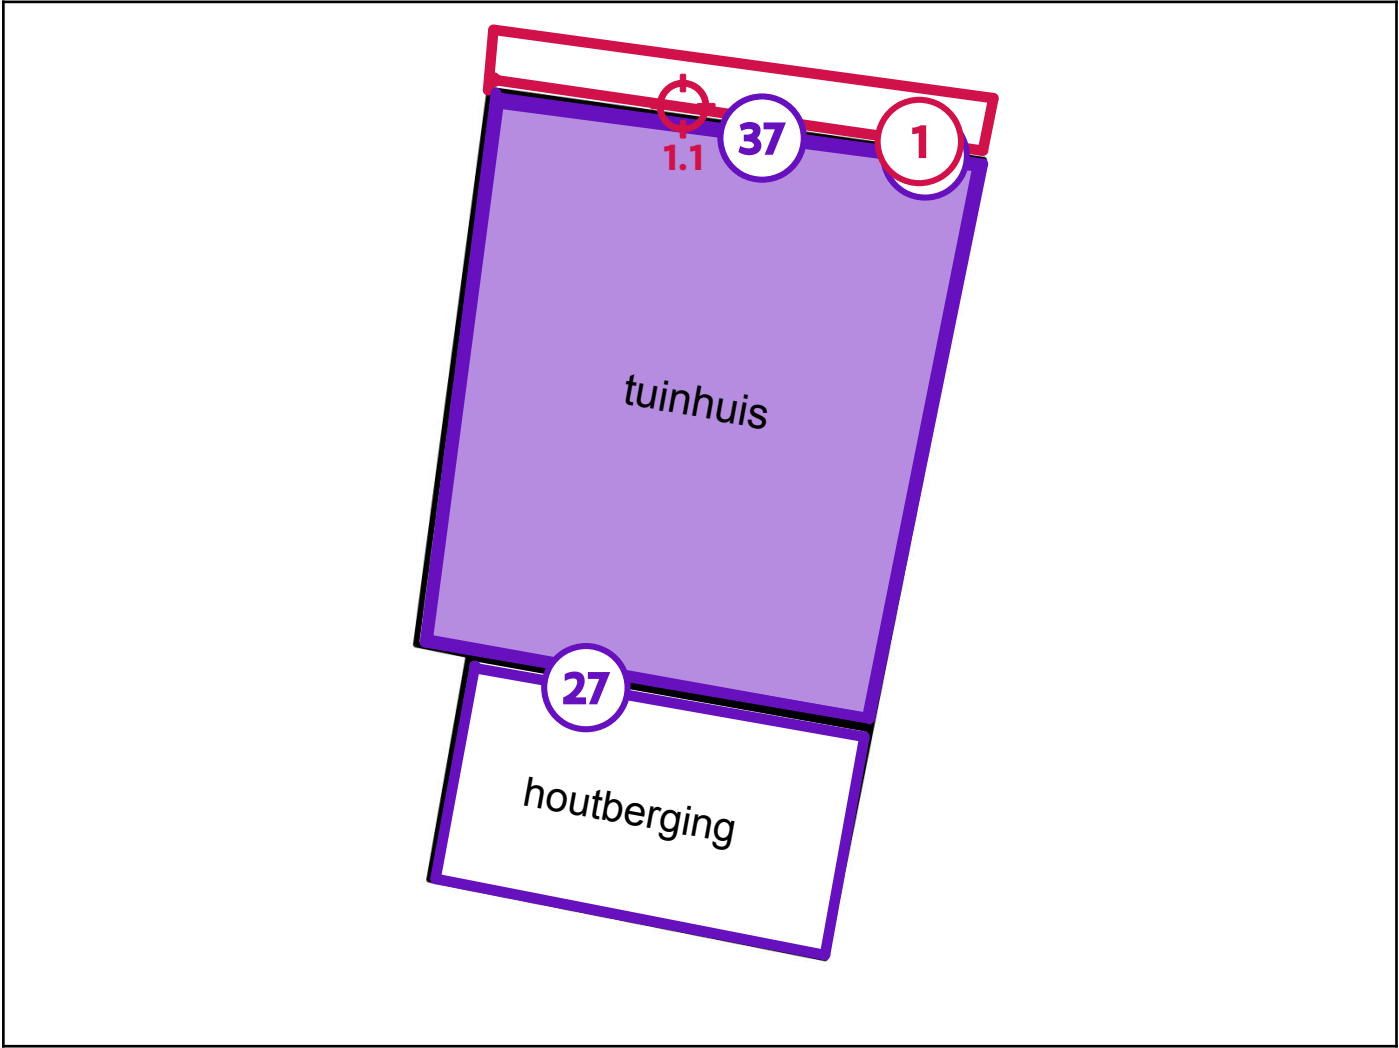
## Plan 2.1: Tuinhuis met houtberging constructie

| Beschrijving | Type | Actie |
|---|---|---|
| 1. Afvalzone afgebakend met oude golfplaten | Asbestmateriaal | Dringend verwijderen |
| 1.1 Code: MM03 | Puntmonster | - |

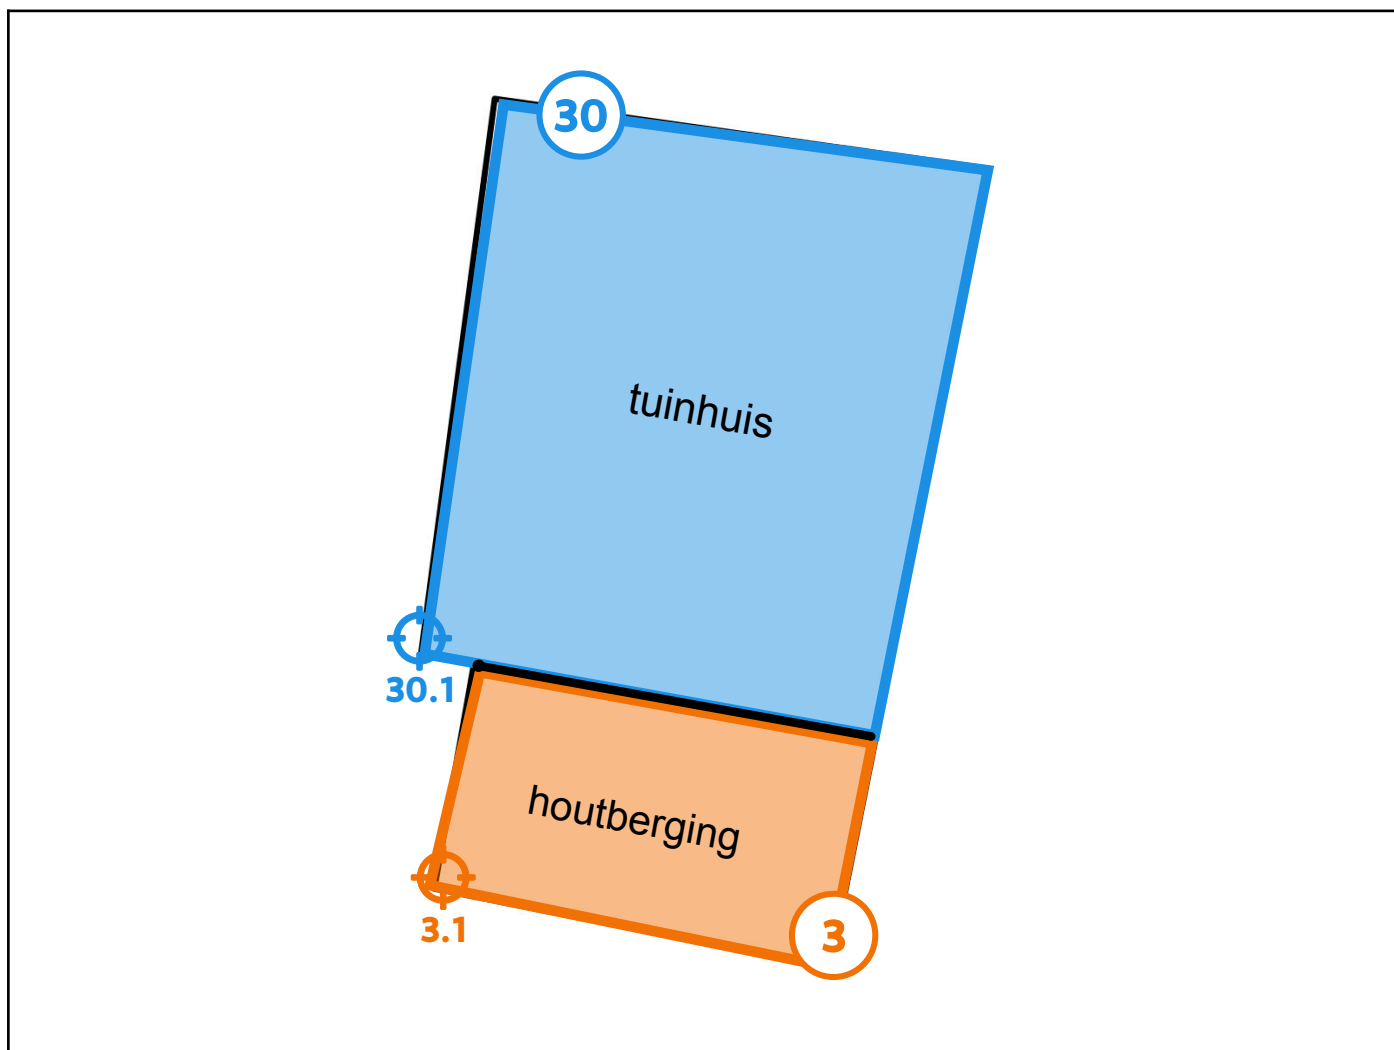
## Plan 2.3: Tuinhuis met houtberging dak

| Beschrijving | Type | Actie |
|---|---|---|
| 3. Dak houtberging golfplaten | Asbestmateriaal | <a href="#">Verwijderen</a> |
| 3.1 Code: MM01 | Puntmonster | - |
| 30. Dak tuinhuis shingels | Geen asbest | - |

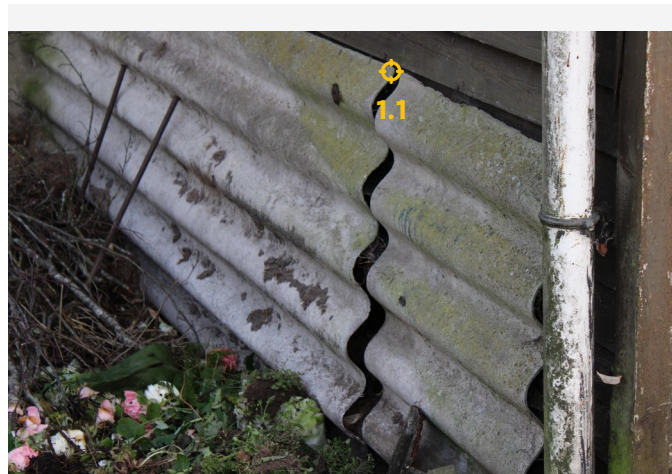
# Fiche 1: Afvalzone afgebakend met oude golfplaten

Asbestmateriaal - afvalstof

| # | Type | Referentie | Resultaat |
|---|---|---|---|
| 1.1 | Puntmonster | MM03 | Chrysotiel |

| Beschrijving | Afvalzone afgebakend met oude golfplaten |
| Type afvalstof | Betreft resten (contaminatie) van verwerking of beschadiging |
| Bron van de resten | De golfplaten bakenen een afvalhoop af en steken deels in de grond. |
| Hoeveelheid (gewicht - aantal) | <ul style="list-style-type: none"><li>• 5,00 kg - 1 stuk</li></ul> |

**Dringend verwijderen**

- Verwijder het asbestafval.

- Eenvoudige handelingen: mag via doe-het-zelf of door werknemer(s) met opleidingsattest eenvoudige handelingen  
Het materiaal is hechtgebonden, u mag dit zelf via éénvoudige handeling verwijderen met in achtnaam van de pbm's zoals: pak, handschoenen, masker ffp3, veiligheidsschoenen,...

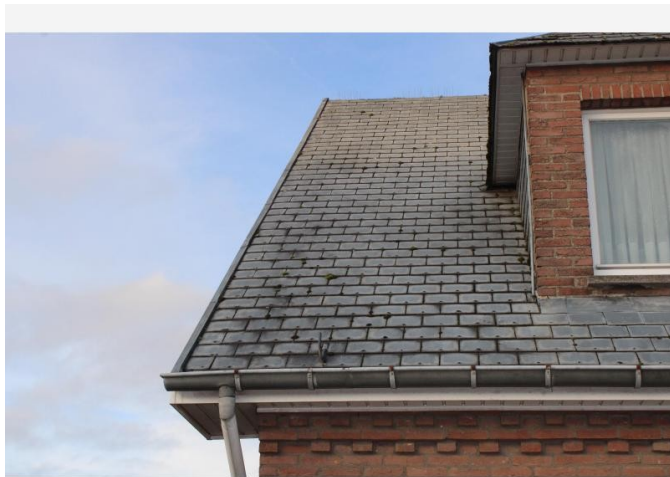
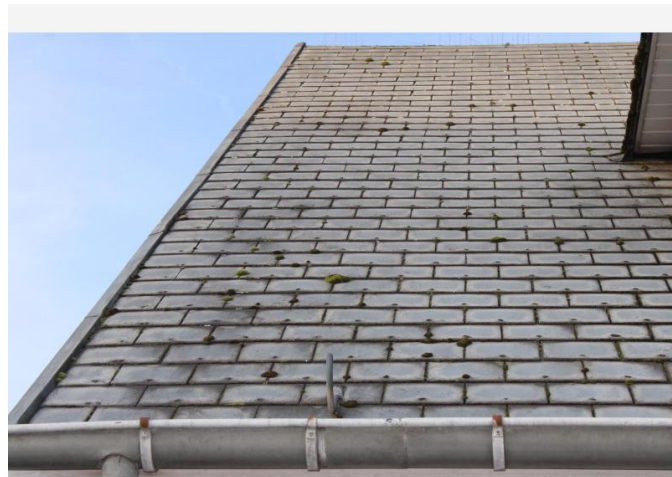
| Eindbeoordeling materiaalrisico | Laag materiaalrisico en/of verlaagde kans op vezelvrijgave |

| Asbestsoort (vezeltype) | Alleen chrysotiel |
| Toestand van het materiaal | Licht beschadigd, licht verweerd. Intact calciumsilicaatmateriaal of categorie III 'gebondenheid' |

| Beschrijving | Woning dak leien |
| Hoeveelheid (oppervlakte - aantal) | • 95,00 m <sup>2</sup> - 1 stuk |

Verwijderen

- Zorg voor een veilig beheer. Vermijd het beschadigen van het asbestmateriaal. Controleer de toestand jaarlijks op wijzigingen.

- Eenvoudige handelingen: mag via doe-het-zelf of door werknemer(s) met opleidingsattest eenvoudige handelingen  
Het materiaal is hechtgebonden, u mag dit zelf via éénvoudige handeling verwijderen met inachtnahme van de pbm' s zoals: pak, handschoenen, masker ffp3, veiligheidsschoenen,...)

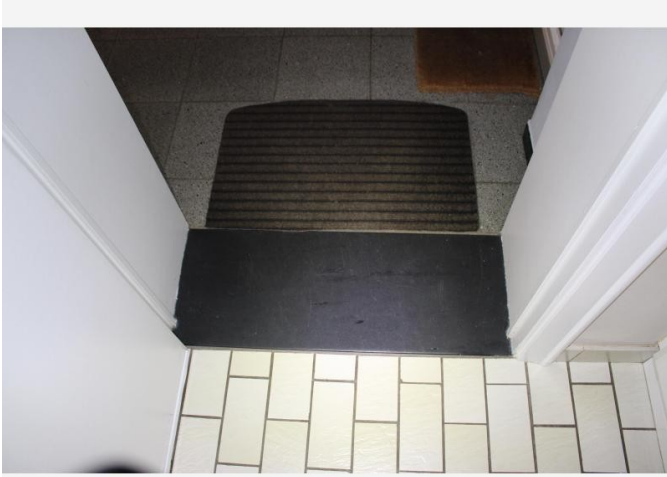
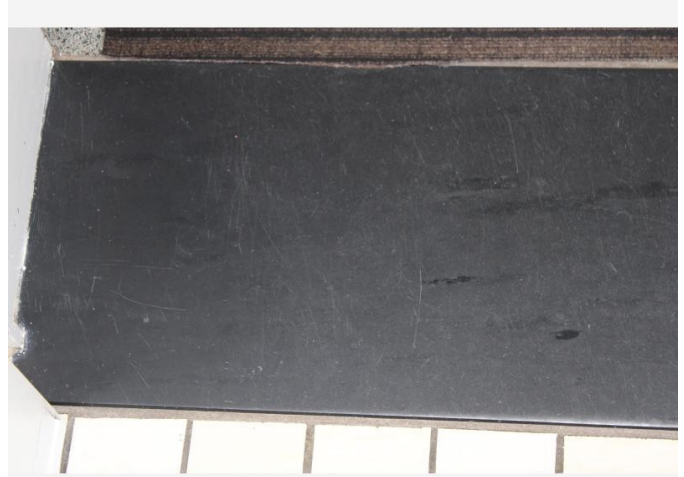
| Opmerking | Deze massal dorpels bevinden zich allen op de glvl. |
