# Asbestinventarisatetest

36502B1028/00P002 - Sint-Hubrechtsstraat 69 - 8800 Roeselare

Attestnummer : 20240515-000409.000  
Uitgegeven op : 15.05.2024  
Geldig tot : 15.05.2034

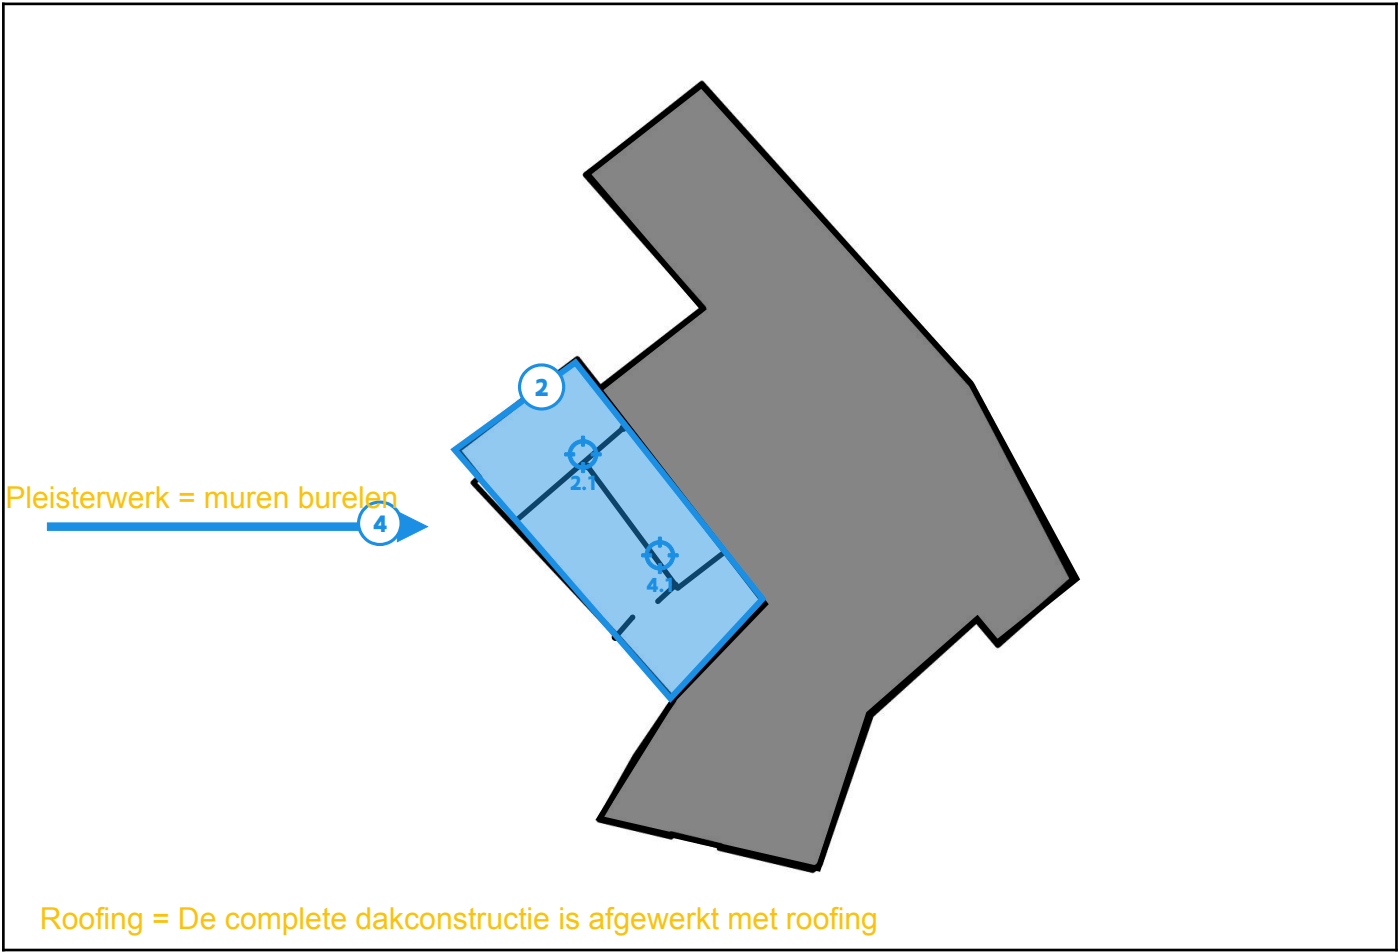
# Plan 1.2: 2de verdieping

| Beschrijving | Type | Actie |
|---|---|---|
| 1. Roofing | Asbestmateriaal | Zorgvuldig beheren |

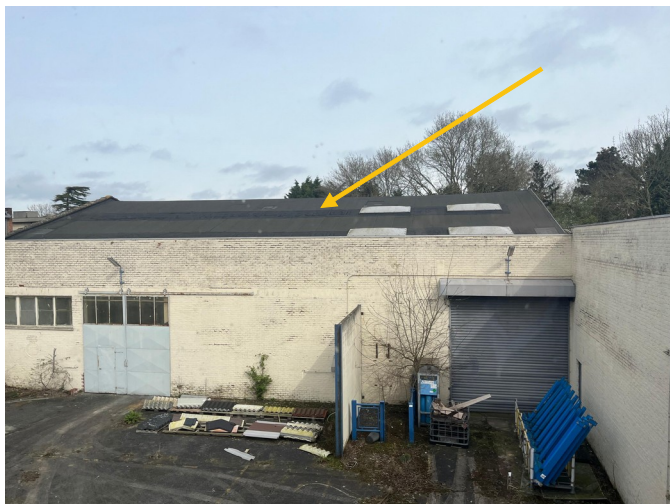
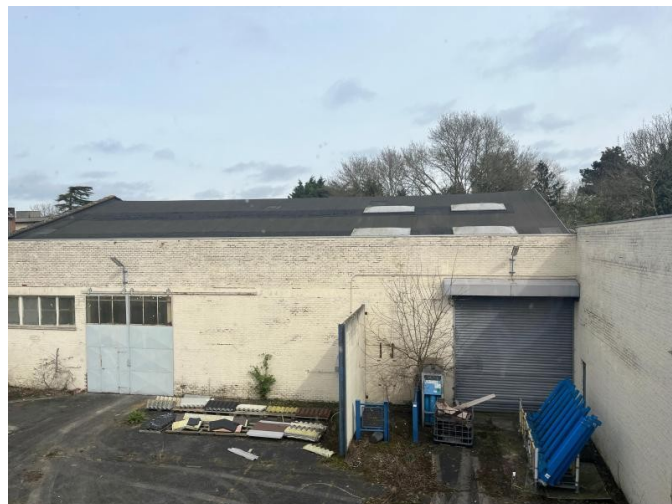
Het asbestmateriaal valt onder de mijlpaal van 2040.

| Eindbeoordeling materiaalrisico | Laag materiaalrisico en/of verlaagde kans op vezelvrijgave |

| Asbestsoort (vezeltype) | Crocidoliet aanwezig |
| Asbestconcentratie | Laag (< 50%) |
| Toestand van het materiaal | Licht beschadigd, licht verweerd. Intact materiaal type Pical – asbestboard of categorie III 'gebondenheid' |

| Beschrijving | Roofing |
| Asbestmateriaal | Dak- en gevelbekleding - Roofing |

- Zorg voor een veilig beheer. Vermijd het beschadigen van het asbestmateriaal. Controleer de toestand jaarlijks op wijzigingen.

- Eenvoudige handelingen: enkel door erkend asbestverwijderaar  
Door de omvang van de toepassing is het aangewezen dat dit verwijderd wordt door een erkend asbestverwijderaar.

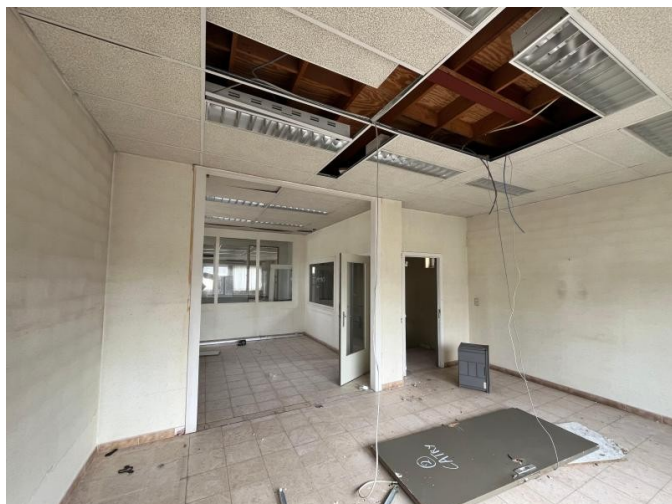
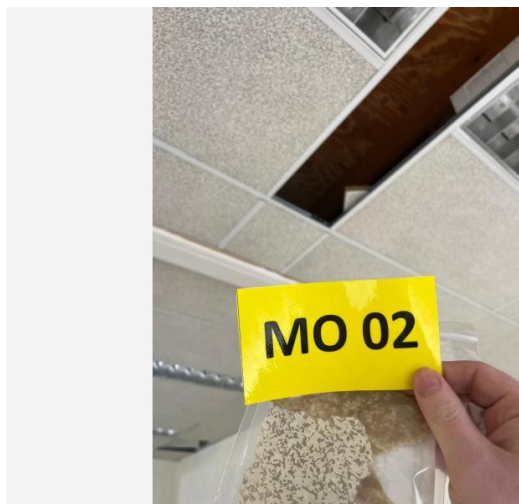
## Fiche 2: Plafond (geen pleisterwerk)

Geen asbest

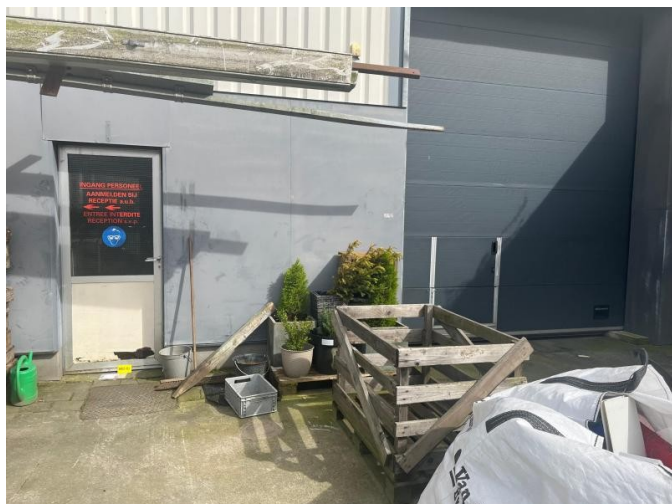
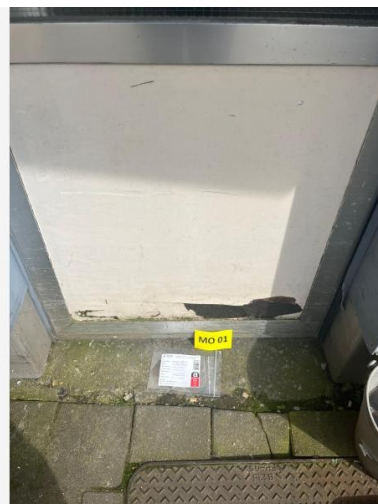
Geen asbest

| Beschrijving | Afwerking panelen voorgevel/deur |

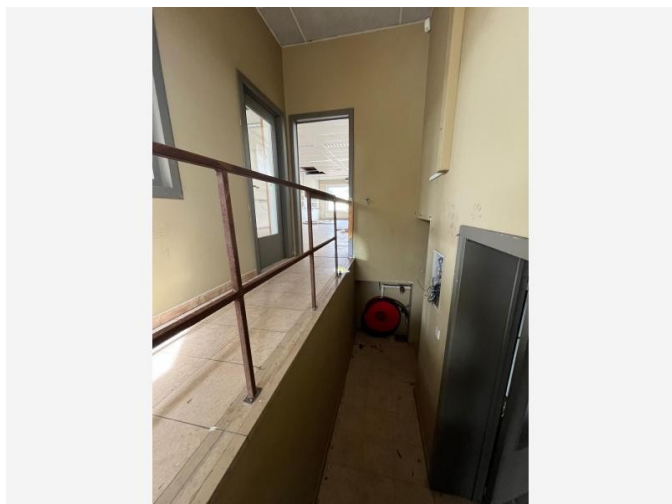
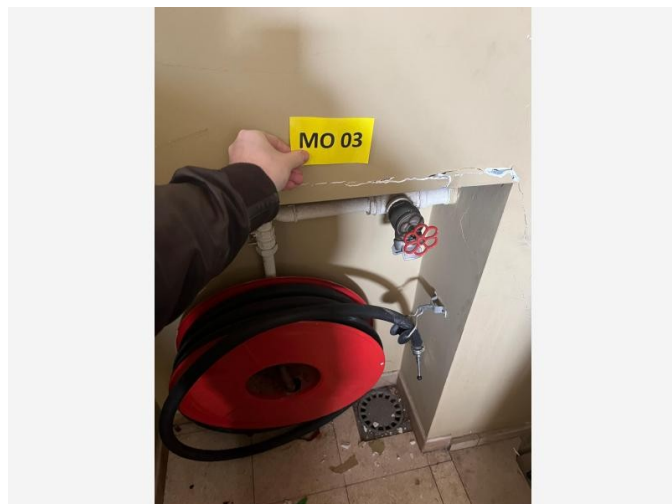
## Fiche 4: Pleisterwerk muren

Geen asbest
