# Asbestinventarisatetest

Spanjestraat 57, 8800 Roeselare

Attestnummer : 20240429-000500.000

Uitgegeven op : 29.04.2024

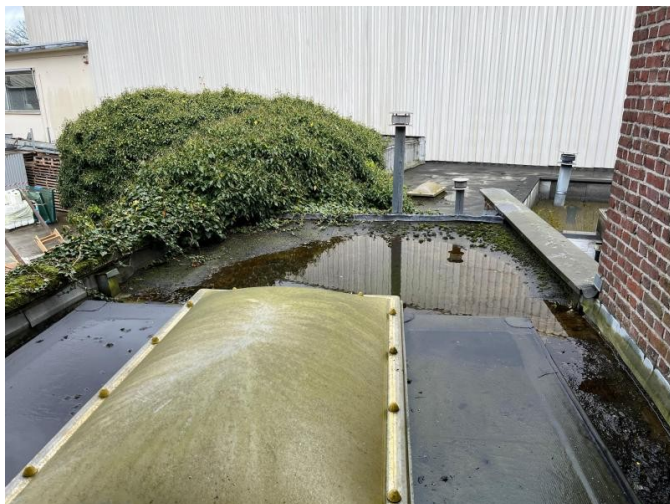
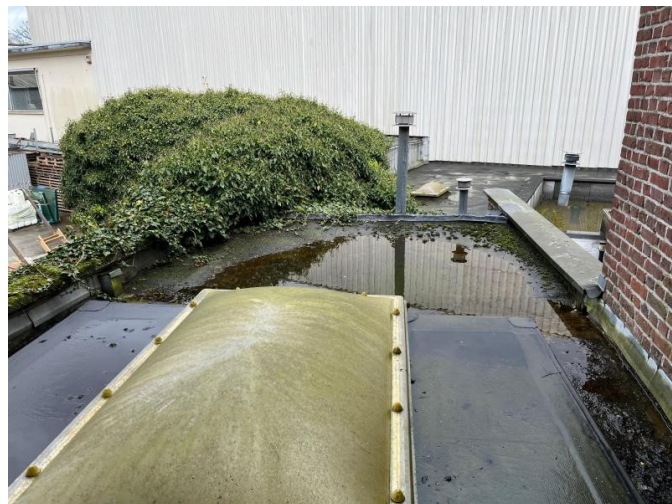
| Eindbeoordeling materiaalrisico | Laag materiaalrisico en/of verlaagde kans op vezelvrijgave |

| Asbestsoort (vezeltype) | Crocidoliet aanwezig |
| Toestand van het materiaal | Licht beschadigd, licht verweerd. Intact materiaal type Pical – asbestboard of categorie III 'gebondenheid' |

| Beschrijving | Roofing |
| Asbestmateriaal | Dak- en gevelbekleding - Roofing |

- Zorg voor een veilig beheer. Vermijd het beschadigen van het asbestmateriaal. Controleer de toestand jaarlijks op wijzigingen.

- Eenvoudige handelingen: enkel door erkend asbestverwijderaar  
Te verwijderen door een erkend asbestverwijderaar. Te moeilijk voor een doe het zelfver.

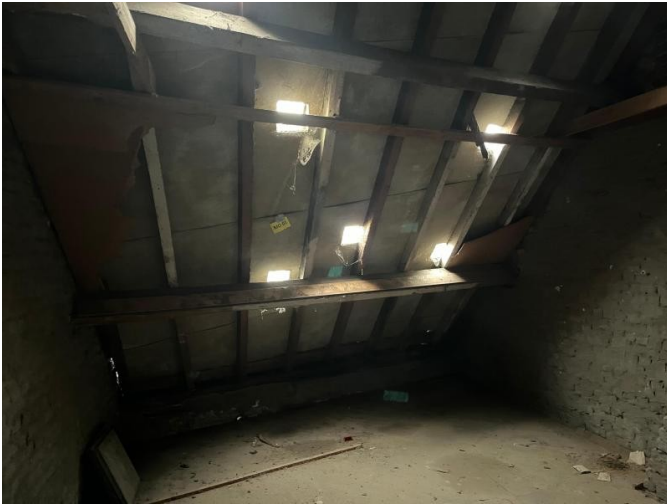
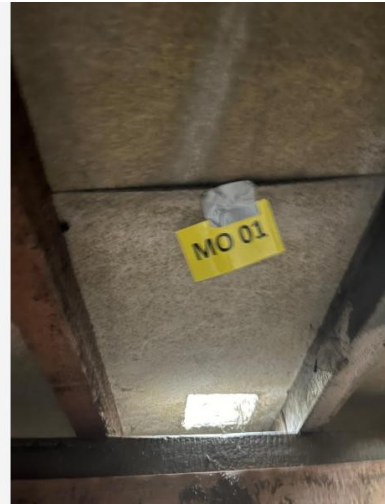
| Eindbeoordeling materiaalisico | Laag materiaalisico en/of verlaagde kans op vezelvrijgave |

| Asbestsoort (vezeltype) | Alleen chrysotiel |
| Toestand van het materiaal | Licht beschadigd, licht verweerd. Intact materiaal type Pical – asbestboard of categorie III 'gebondenheid' |

| # | Type | Referentie | Resultaat |
|---|---|---|---|
| 2.1 | Puntmonster | E-24-021012/01 | Chrysotiel |

| Beschrijving | Onderdak |
| Asbestmateriaal | Plaat, paneel, tablet - Type Menuiserite |

- Zorg voor een veilig beheer. Vermijd het beschadigen van het asbestmateriaal. Controleer de toestand jaarlijks op wijzigingen.

- Eenvoudige handelingen: enkel door erkend asbestverwijderaar  
Door de omvang van de asbesttoepassing laat je dit het best verwijderen door een erkend asbestverwijderaar.

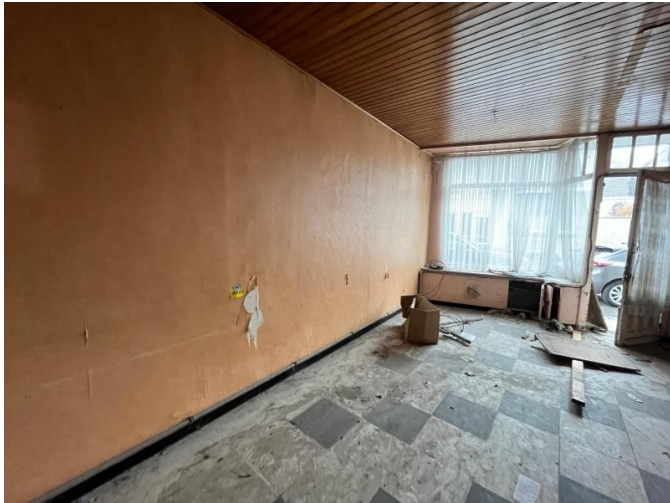
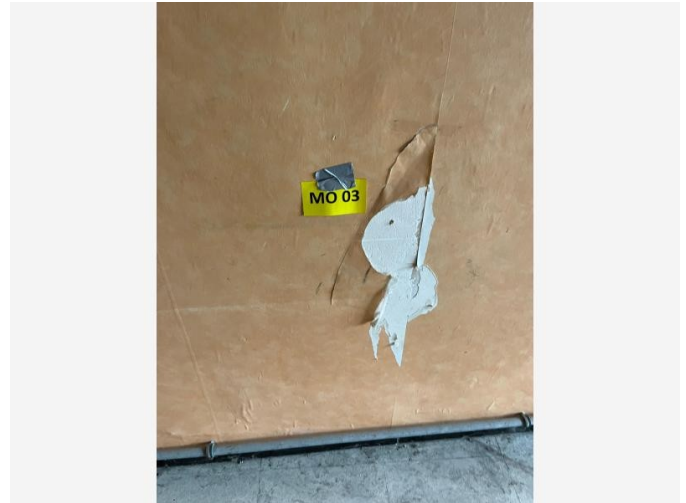
## Fiche 3: Pleisterwerk muren

Geen asbest

| # | Type | Referentie | Resultaat |
|---|---|---|---|
| 3.1 | Mengmonster | E-24-021012/03 | Geen asbest |

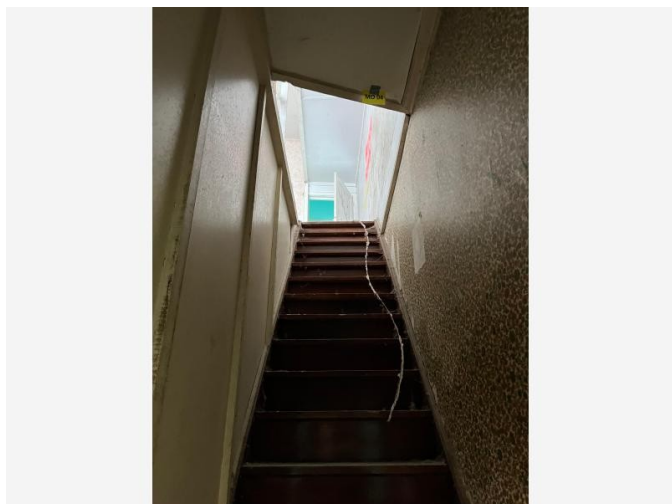
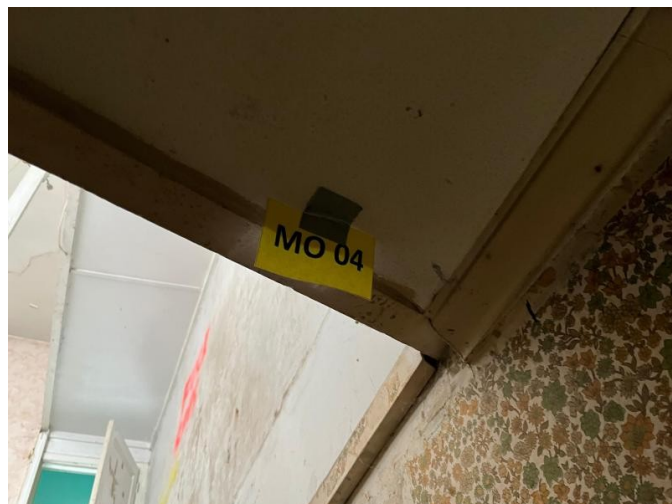
## Fiche 4: Pleisterwerk plafond

Geen asbest

| # | Type | Referentie | Resultaat |
|---|---|---|---|
| 4.1 | Mengmonster | E-24-021012/04 | Geen asbest |

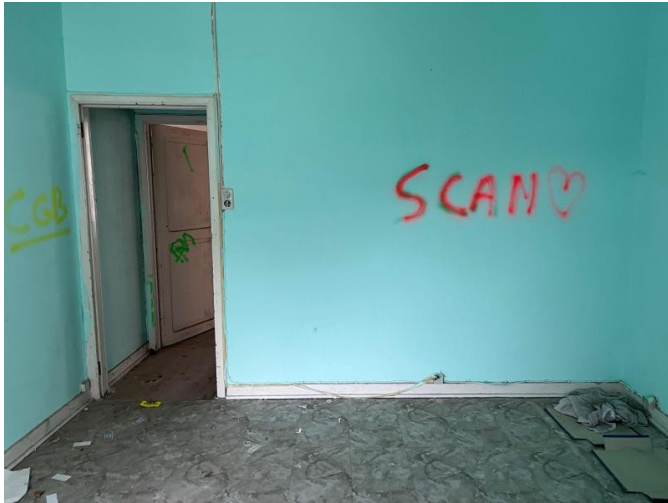
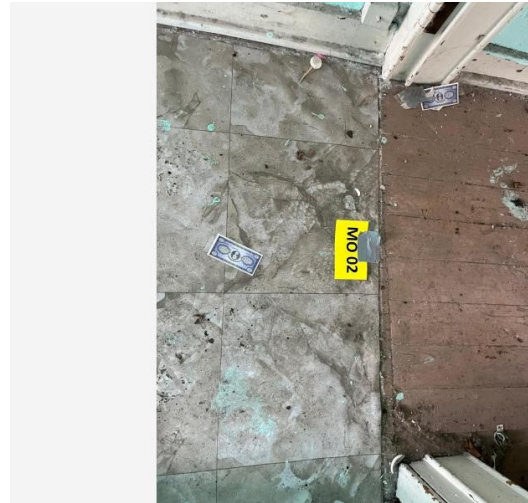
## Fiche 5: Vloerbekleding

Geen asbest

| # | Type | Referentie | Resultaat |
|---|---|---|---|
| 5.1 | Puntmonster | E-24-021012/02 | Geen asbest |
