# Asbestinventarisatetest

Wallemotestraat 33, 8870 Izegem

Attestnummer : 20230714-000253.000

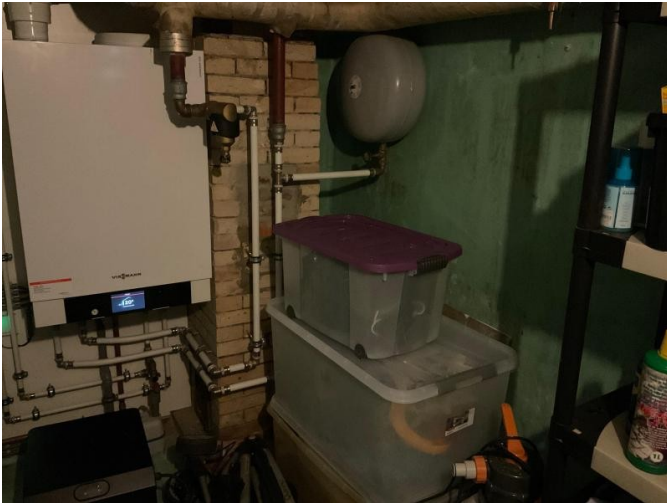
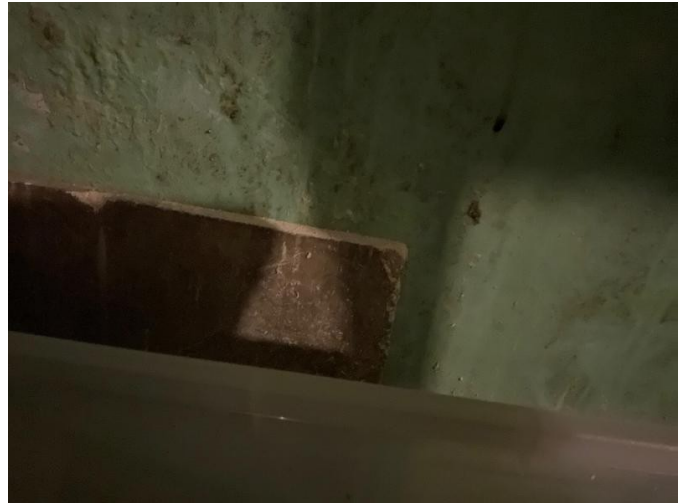
| Beschrijving | Plaat kelder |
| Aanwezige resten | Plaat die vermoedelijk onder de vorige verwarmingsketel lag |
| Asbestmaterialen | <ul style="list-style-type: none"><li>• Plaat, paneel, tablet - Generiek</li></ul> |
| Bindmiddel van asbestmateriaal | Cement |
| Hoeveelheid (gewicht - aantal) | <ul style="list-style-type: none"><li>• 15,00 kg - 1 stuk</li></ul> |

**Dringend verwijderen**

- Verwijder het asbestafval.

- Eenvoudige handelingen: mag via doe-het-zelf of door werknemer(s) met opleidingsattest eenvoudige handelingen  
Met inachtnahme van de huidige regelgeving voor asbestverwijdering en de huidige milieunormen kan de plaat op zijn geheel verwijderd worden via eenvoudige handelingen.

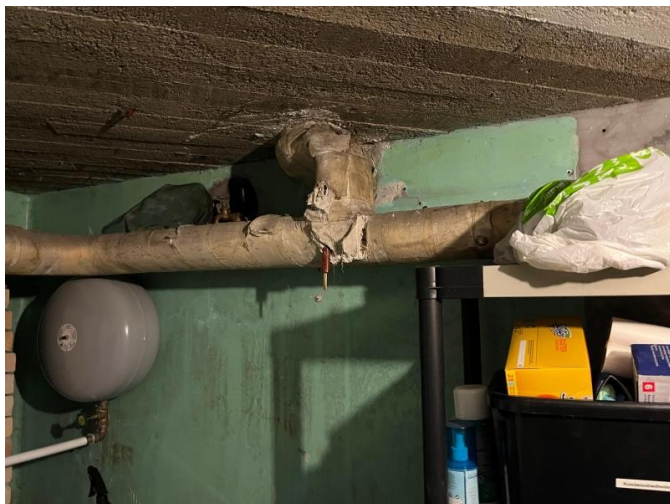
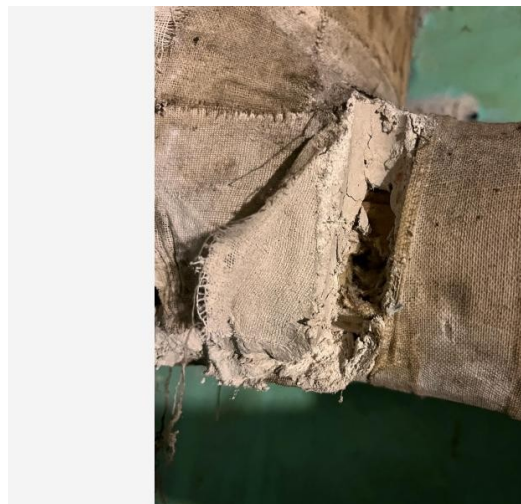
| Eindbeoordeling materiaalrisico | Verhoogd materiaalrisico en/of verhoogde kans op vezelvrijgave |

| Gebondenheid | Categorie 2: niet-hechtgebonden met matrix |
| Asbestsoort (vezeltype) | Crocidoliet aanwezig |
| Afschermingsgraad van het gehele materiaal | Geheel of deels (ook) vrij aan de binnenlucht |
| Toestand van het materiaal | Licht beschadigd, licht verweerd. Intact materiaal type Pical – asbestboard of categorie III 'gebondenheid' |

| # | Type | Referentie | Resultaat |
|---|---|---|---|
| 2.1 | Mengmonster | 01 leidingisolatie recht kelder | Chrysotiel, Amosiet, Crocidoliet |
| 2.2 | Puntmonster | 02 leidingisolatie bocht kelder | Chrysotiel, Amosiet, Crocidoliet |

| Beschrijving | Leidingisolatie kelder |

| <b>Asbestmateriaal</b> | In-situ afwerkingslagen - Thermische isolatie |

Verwijderen

- Zorg voor een veilig beheer. Vermijd het beschadigen van het asbestmateriaal. Controleer de toestand jaarlijks op wijzigingen.
- Scherm in afwachting van verwijdering het asbestmateriaal af van luchtstromingen en verstoring: bijvoorbeeld door het te verpakken, te fixeren, af te dekken, signalisatie - afbakening aan te brengen, ...

- Couveuzesak (erkend asbestverwijderaar)  
Met inachtnaam van de huidige regelgeving voor asbestverwijdering en de huidige milieunormen kan de leidingisolatie enkel verwijderd worden door een erkende asbestverwijderaar. Het gaat om losse asbest, begin er daarom nooit zelf aan! Het is aan de erkende asbestverwijderaar om ter plaatse de juiste techniek te bepalen.
- Hermetische zone (erkend asbestverwijderaar)  
Met inachtnaam van de huidige regelgeving voor asbestverwijdering en de huidige milieunormen kan de leidingisolatie enkel verwijderd worden door een erkende asbestverwijderaar. Het gaat om losse asbest, begin er daarom nooit zelf aan! Het is aan de erkende asbestverwijderaar om ter plaatse de juiste techniek te bepalen.

Schermbloot in afwachting van verwijdering van de leidingisolatie af van binnenlucht. De stukken waar het pleisterwerk bloot is aan binnenlucht omzwachtel je beter. Neem hierbij gebruik van de PBM.

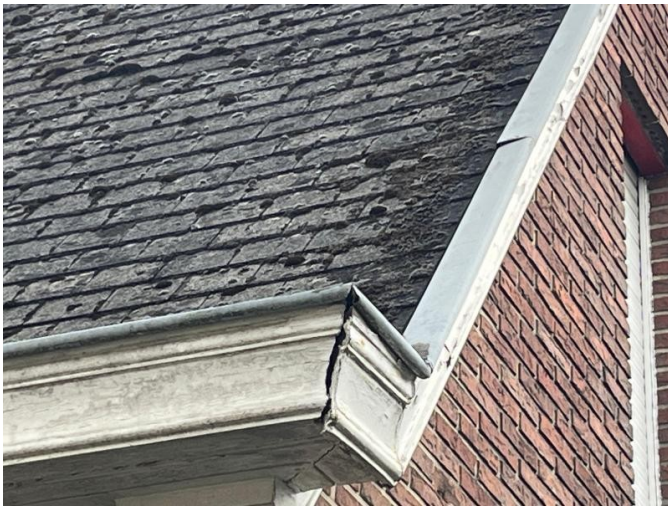
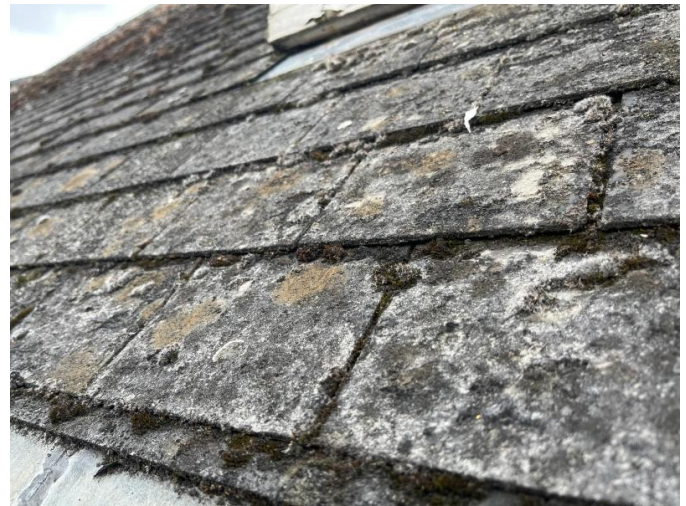
| Eindbeoordeling materiaalisico | Verhoogd materiaalisico en/of verhoogde kans op vezelvrijgave |

| Gebondenheid | Categorie 1: hechtgebonden in oorsprong |
| Asbestsoort (vezeltype) | Crocidoliet aanwezig |
| Afschermingsgraad van het gehele materiaal | Geheel of deels vrij aan de buitenlucht |
| Toestand van het materiaal | Matig beschadigd, matig verweerd |

| Beschrijving | Leien hoofddak |
| Asbestmateriaal | Dak- en gevelbekleding - Lei, shingle |

Verwijderen

- Zorg voor een veilig beheer. Vermijd het beschadigen van het asbestmateriaal. Controleer de toestand jaarlijks op wijzigingen.
- Hemelwater dat afspoelt van asbestcement daken of gevels kan asbestdeeltjes bevatten. Gebruik het enkel voor gesloten circuits (bv. spoelen toiletten). Reinig na het vervangen van het dak of de gevel de dakgoten en regenwaterput of -ton om asbesthoudend sediment of slib te verwijderen

- Eenvoudige handelingen: mag via doe-het-zelf of door werknemer(s) met opleidingsattest eenvoudige handelingen  
Met inachtnaam van de huidige regelgeving voor asbestverwijdering en de huidige milieunormen kunnen de leien op hun geheel verwijderd worden via eenvoudige handelingen. Als deze moeten gebroken worden mogen ze enkel verwijderd worden door een erkende verwijderaar.
- Eenvoudige handelingen: enkel door erkend asbestverwijderaar  
Met inachtnaam van de huidige regelgeving voor asbestverwijdering en de huidige milieunormen kunnen de leien verwijderd worden via eenvoudige handelingen.

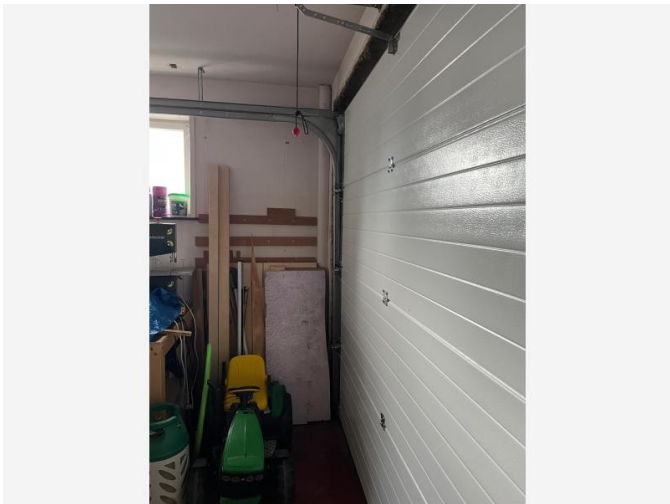
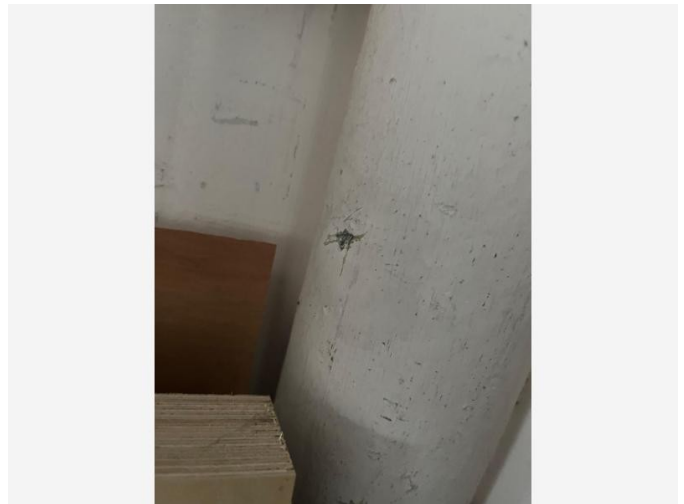
| Eindbeoordeling materiaalisico | Laag materiaalisico en/of verlaagde kans op vezelvrijgave |

| Asbestsoort (vezeltype) | Crocidoliet aanwezig |
| Toestand van het materiaal | Onbeschadigd, niet verweerd |

| Beschrijving | Afvoerbuys regenwater in garage |
| Asbestmateriaal | Buis, koker, leiding, pijp, doorvoer |

Zorgvuldig beheren

- Zorg voor een veilig beheer. Vermijd het beschadigen van het asbestmateriaal. Controleer de toestand jaarlijks op wijzigingen.

- Eenvoudige handelingen: mag via doe-het-zelf of door werknemer(s) met opleidingsattest eenvoudige handelingen  
Met inachtnaame van de huidige regelgeving voor asbestverwijdering en de huidige milieunormen kan de afvoerbuïs via eenvoudige handelingen verwijderd worden op zijn geheel. Als ze moet stukgeslagen worden mag dit alleen door een erkend verwijderaar gebeuren.
- Eenvoudige handelingen: enkel door erkend asbestverwijderaar  
Met inachtnaame van de huidige regelgeving voor asbestverwijdering en de huidige milieunormen kan de afvoerbuïs via eenvoudige handelingen verwijderd worden.

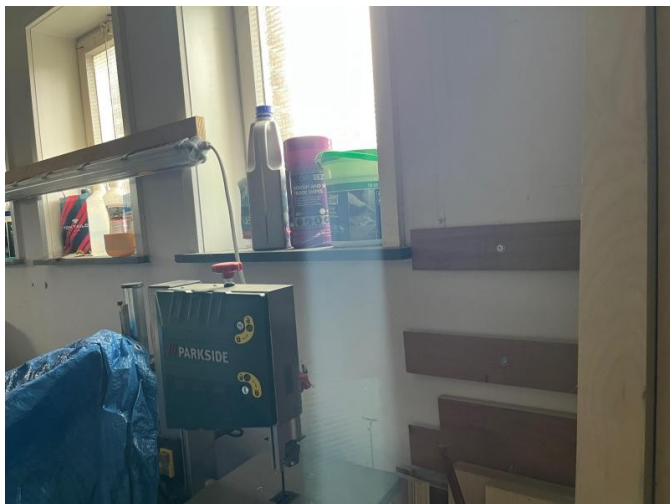
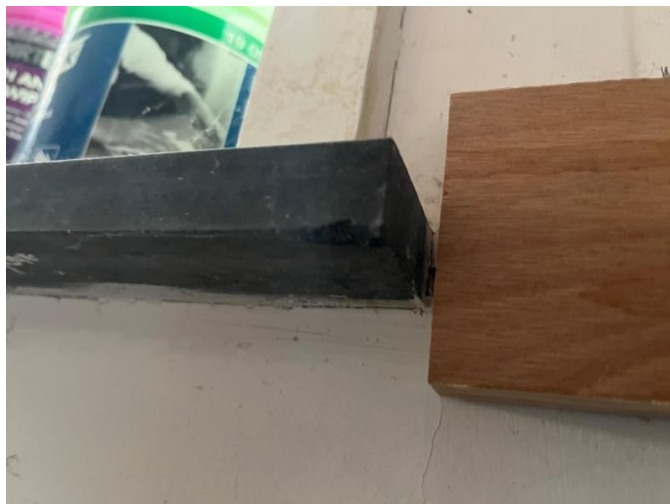
| Eindbeoordeling materiaalisico | Laag materiaalisico en/of verlaagde kans op vezelvrijgave |

| Asbestsoort (vezeltype) | Crocidoliet aanwezig |
| Toestand van het materiaal | Onbeschadigd, niet verweerd |

| Beschrijving | Venstertablet vensters garage |
| Asbestmateriaal | Plaat, paneel, tablet - Type Massal |

Zorgvuldig beheren

- Zorg voor een veilig beheer. Vermijd het beschadigen van het asbestmateriaal. Controleer de toestand jaarlijks op wijzigingen.

- Eenvoudige handelingen: mag via doe-het-zelf of door werknemer(s) met opleidingsattest eenvoudige handelingen  
Met inachtnaam van de huidige regelgeving voor asbestverwijdering en de huidige milieunormen kunnen de venstertabletten op hun geheel verwijderd worden via eenvoudige handelingen. Als deze te fragiel zijn en breken mogen ze enkel verwijderd worden door een erkende verwijderaar.
- Eenvoudige handelingen: enkel door erkend asbestverwijderaar  
Met inachtnaam van de huidige regelgeving voor asbestverwijdering en de huidige milieunormen kunnen de venstertabletten verwijderd worden via eenvoudige handelingen.

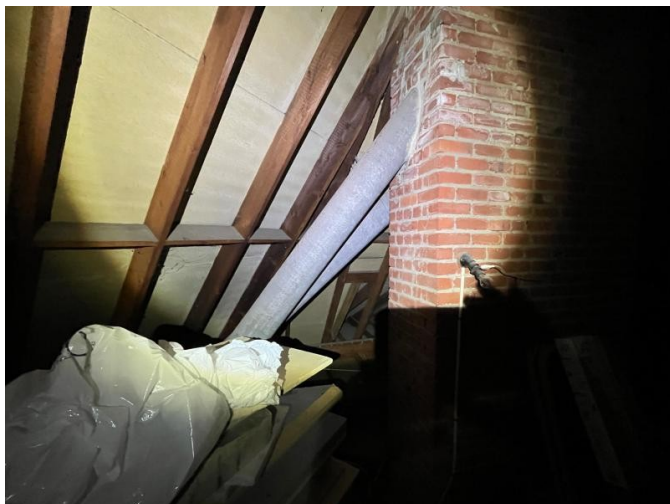
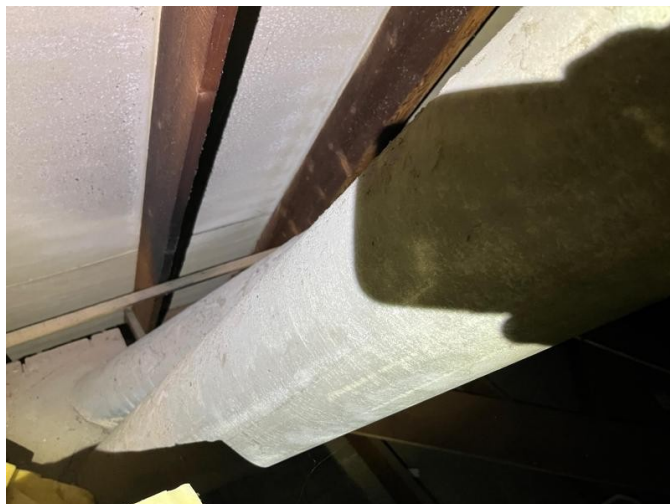
| Eindbeoordeling materiaalisico | Laag materiaalisico en/of verlaagde kans op vezelvrijgave |

| Asbestsoort (vezeltype) | Crocidoliet aanwezig |
| Toestand van het materiaal | Onbeschadigd, niet verweerd |

| Beschrijving | Rookgasafvoer zolder |
| Asbestmateriaal | Rookgaskanaal |

Zorgvuldig beheren

- Zorg voor een veilig beheer. Vermijd het beschadigen van het asbestmateriaal. Controleer de toestand jaarlijks op wijzigingen.

- Eenvoudige handelingen: mag via doe-het-zelf of door werknemer(s) met opleidingsattest eenvoudige handelingen  
Met inachtnahme van de huidige regelgeving voor asbestverwijdering en de huidige milieunormen kan de rookgasafvoer op zijn geheel verwijderd worden via eenvoudige handelingen. Als deze moet gebroken worden mag ze enkel verwijderd worden door een erkende verwijderaar.
- Eenvoudige handelingen: enkel door erkend asbestverwijderaar  
Met inachtnahme van de huidige regelgeving voor asbestverwijdering en de huidige milieunormen kan de rookgasafvoer verwijderd worden via eenvoudige handelingen.

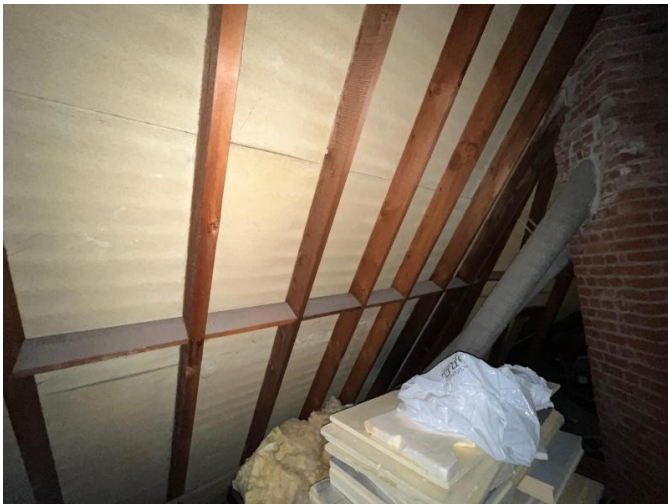
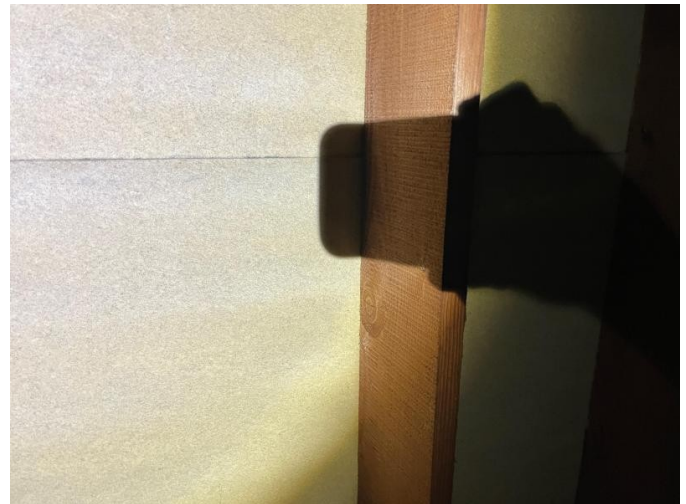
| Eindbeoordeling materiaalisico | Laag materiaalisico en/of verlaagde kans op vezelvrijgave |

| Asbestsoort (vezeltype) | Crocidoliet aanwezig |
| Toestand van het materiaal | Onbeschadigd, niet verweerd |

| Beschrijving | Menuiserite hoofddak |
| Asbestmateriaal | Plaat, paneel, tablet - Type Menuiserite |

| Eenvoudig bereikbaar | <p>Nee</p> <ul style="list-style-type: none"> <li>Het asbestmateriaal is bedekt (uitgezonderd laag verf, coating, behang, kunststof, textiel) en het wegnemen van het bedekkende materiaal kan niet zonder het bedekkende materiaal te beschadigen.</li> </ul> |

Zorgvuldig beheren

- Zorg voor een veilig beheer en verwijder dit asbestmateriaal wanneer het bij werken eenvoudig bereikbaar wordt. Controleer de toestand jaarlijks op wijzigingen.

- Eenvoudige handelingen: mag via doe-het-zelf of door werknemer(s) met opleidingsattest eenvoudige handelingen  
Met inachtnaam van de huidige regelgeving voor asbestverwijdering en de huidige milieunormen kunnen de menuiserieplaten op hun geheel verwijderd worden via eenvoudige handelingen. Als deze te fragiel zijn en breken mogen ze enkel verwijderd worden door een erkende verwijderaar.
- Eenvoudige handelingen: enkel door erkend asbestverwijderaar  
Met inachtnaam van de huidige regelgeving voor asbestverwijdering en de huidige milieunormen kunnen de menuiserieplaten verwijderd worden via eenvoudige handelingen.

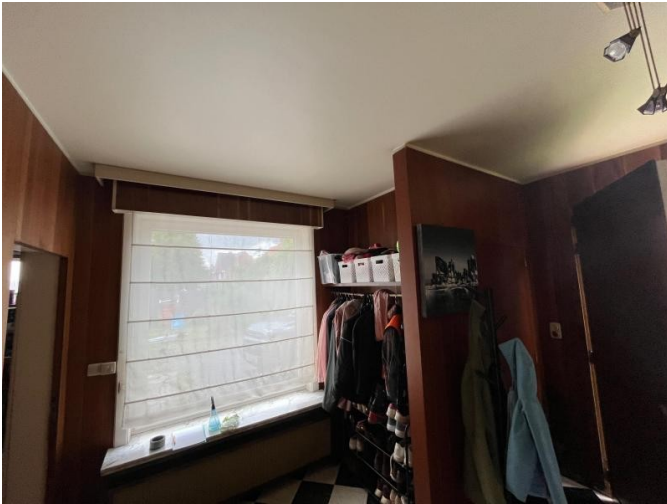
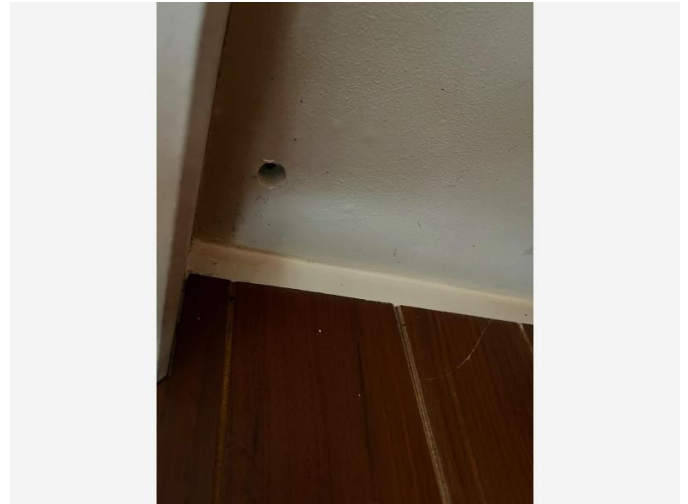
| Eindbeoordeling materiaalarisico | Laag materiaalarisico en/of verlaagde kans op vezelvrijgave |

| Gebondenheid | Categorie 2: niet-hechtgebonden met matrix |

Zorgvuldig beheren

- Zorg voor een veilig beheer. Vermijd het beschadigen van het asbestmateriaal. Controleer de toestand jaarlijks op wijzigingen.
- Voer bijkomende staalname(s) uit.

- Hermetische zone (erkend asbestverwijderaar)  
Met inachtnaam van de huidige regelgeving voor asbestverwijdering en de huidige milieunormen kan het pleisterwerk enkel verwijderd worden door een erkende asbestverwijderaar. Het gaat om losse asbest, begin er daarom nooit zelf aan! Het is aan de erkende asbestverwijderaar om ter plaatse de juiste techniek te bepalen.

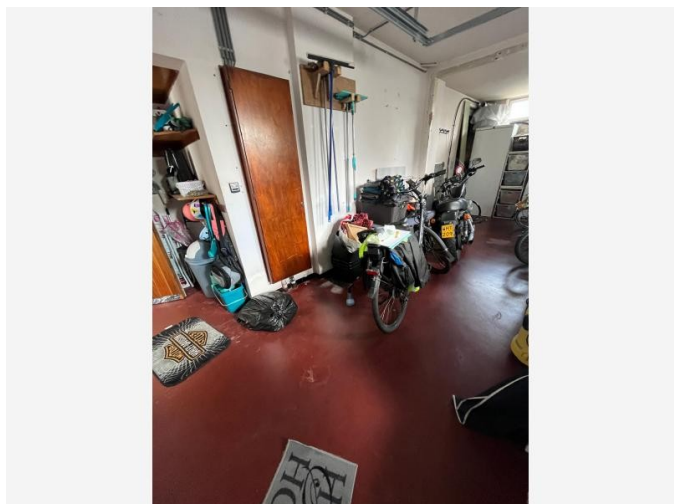
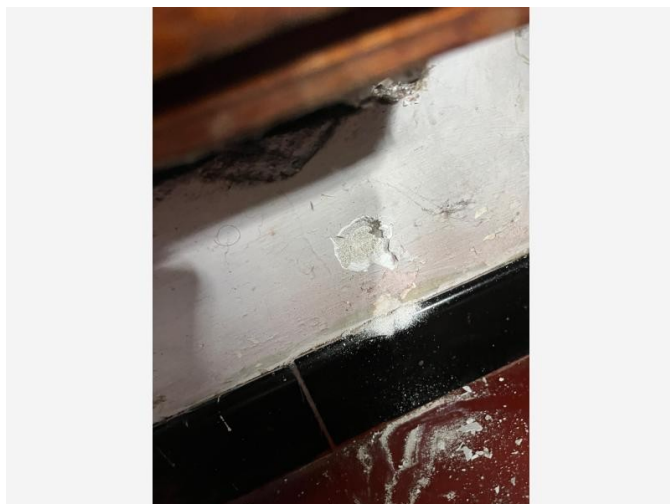
## Fiche 9: Pleisterwerk muren

Geen asbest
