Asbestinventarisatetest

Gierleseweg 36, 2340 Beerse

Attestnummer : 20260403-000129.000

Uitgegeven op : 03.04.2026

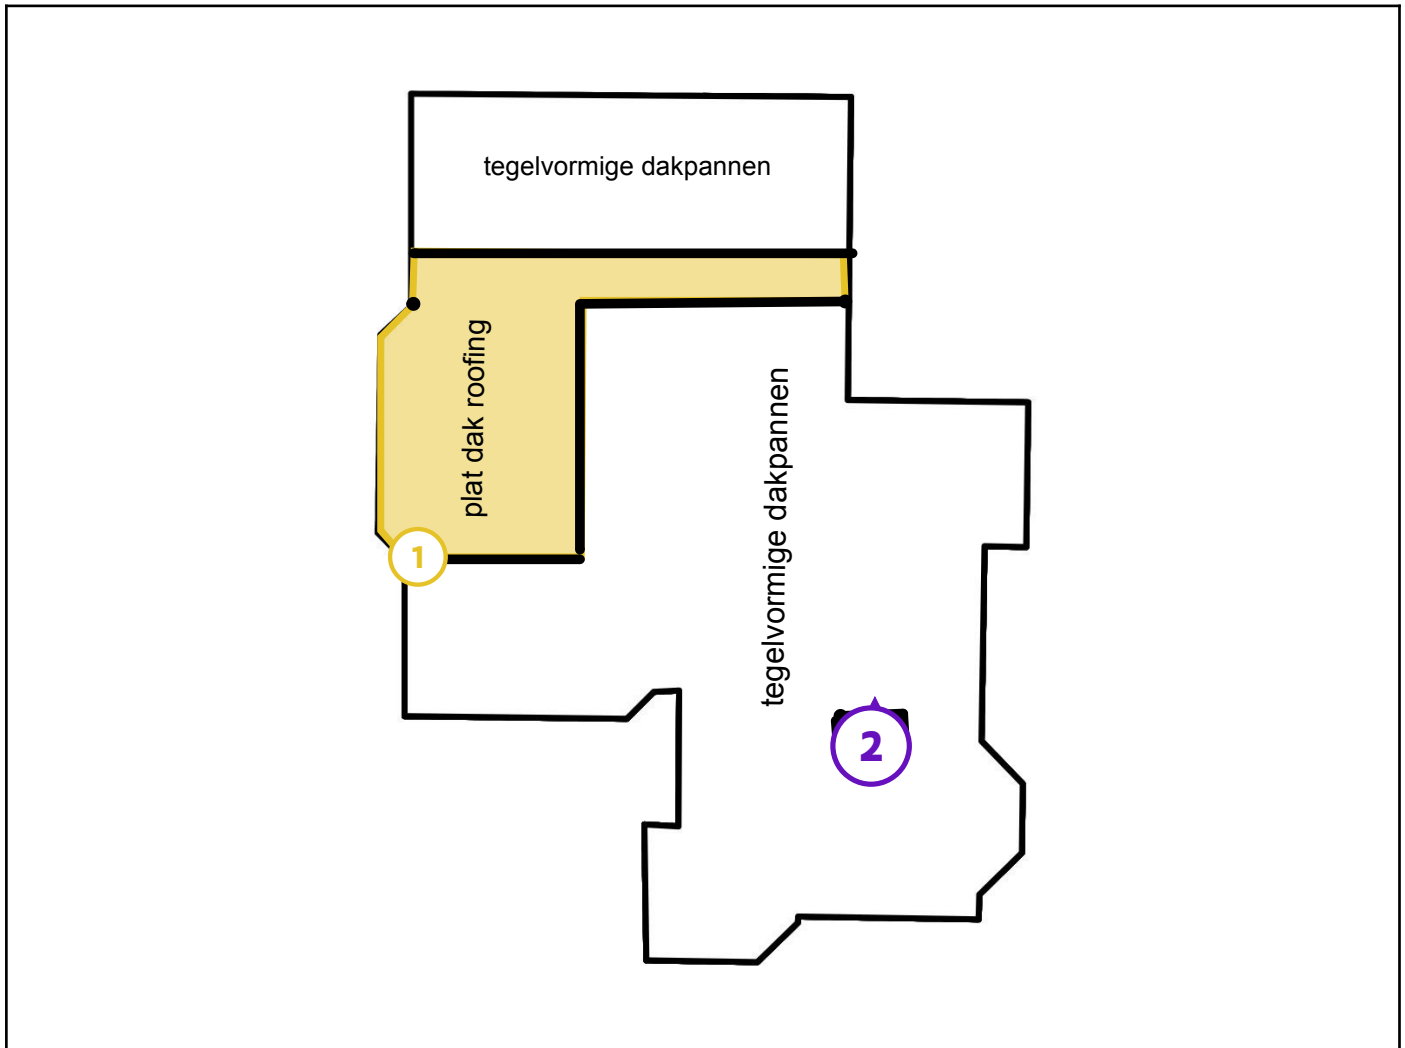
Plan 1.8: Woning dak

Beschrijving	Type	Actie
1. Plat dak achterzijde roofing	Asbestmateriaal	Zorgvuldig beheren
2. Schouw op dak	Beperking	-

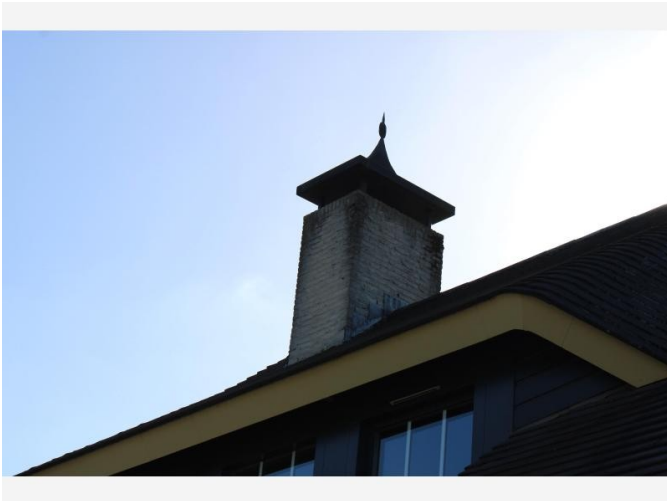
Situeringfoto

Tijdelijke beperking

Reden: Het te onderzoeken materiaal situeert zich hoger dan 3,50 m te rekenen vanaf een veilige ondergrond

Uitleg van de asbestdeskundige: De schouw staat boven op het dak, geen inkijk mogelijk.

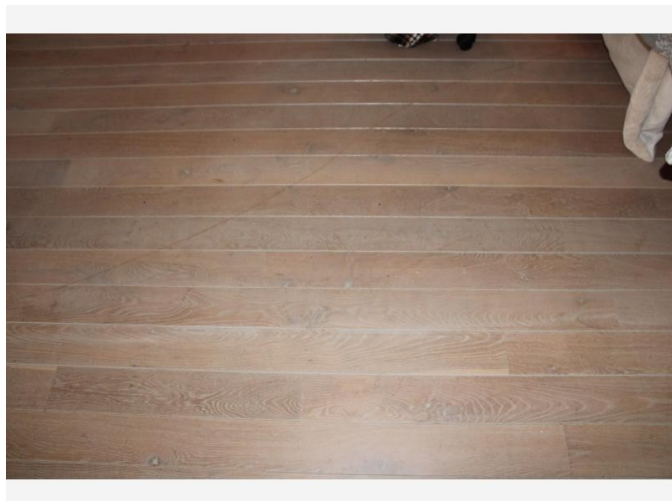
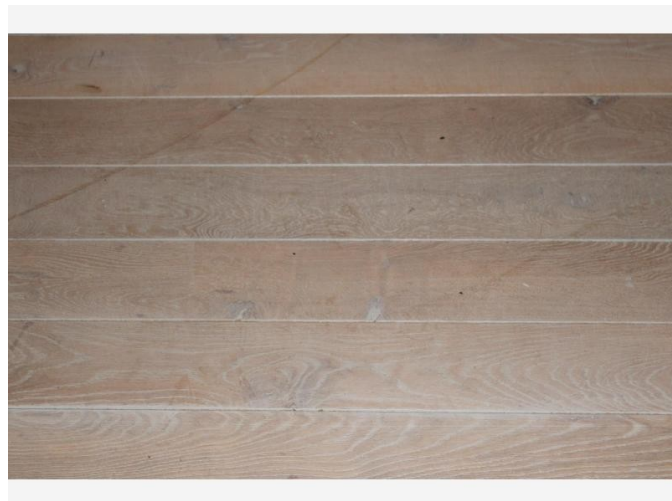
Fiche 4: 1 ste verd vloer slpk 2+3+4 + bureau+nachthal parket

Informatie over een niet-asbestverdacht materiaal

Basis voor advies	De asbestdeskundige beoordeelt het materiaal als niet-asbestverdacht.
--------------------------	---

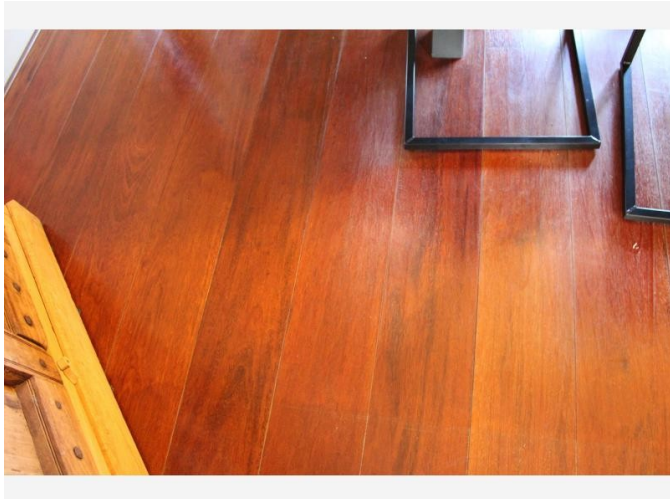
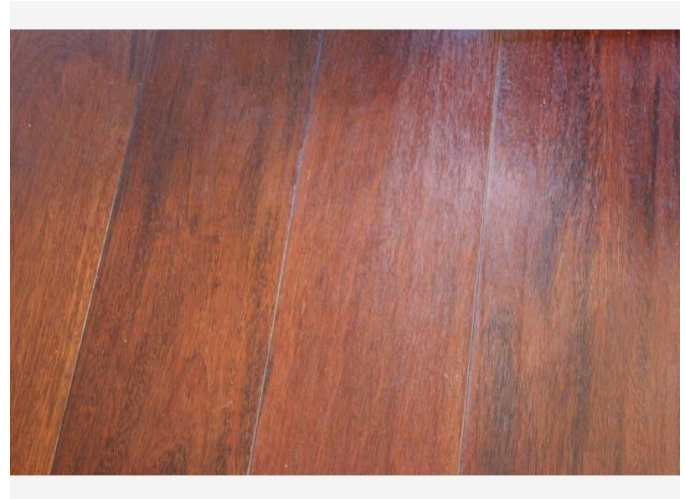
Fiche 10: GLVL: vrije ruimte+woonk+eetk vloer in parket

Informatie over een niet-asbestverdacht materiaal

Basis voor advies	De asbestdeskundige beoordeelt het materiaal als niet-asbestverdacht.
--------------------------	---

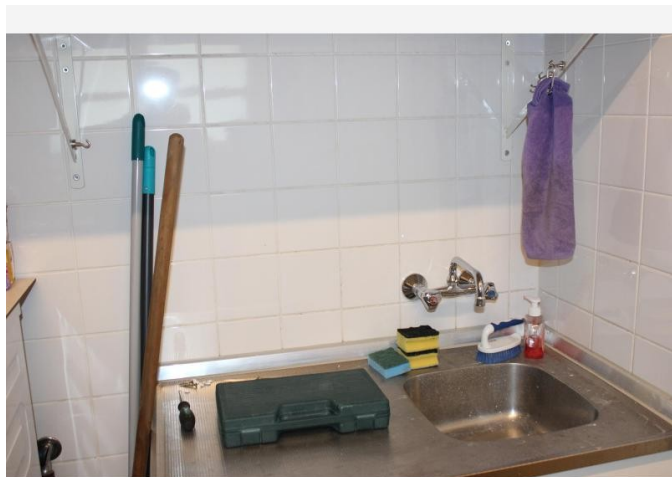
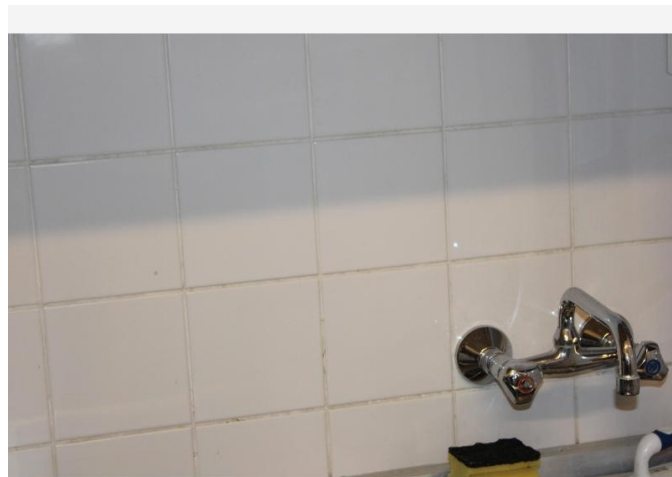
Informatie over een materiaal dat de asbestdeskundige niet kan waarnemen of vaststellen

Geen staalname mogelijk wegens geen beschadigde tegels, bij uitbraak of renovatie aanvullend onderzoek.

Basis voor advies	Beoordeling op basis van expertise met een vaststelling door de asbestdeskundige.
Primaire drager	Binnenwand
(Asbest)materiaal	In-situ afwerkingslagen - Lijm laag
Bindmiddel	Cement
Gebondenheid bindmiddel	Hecht

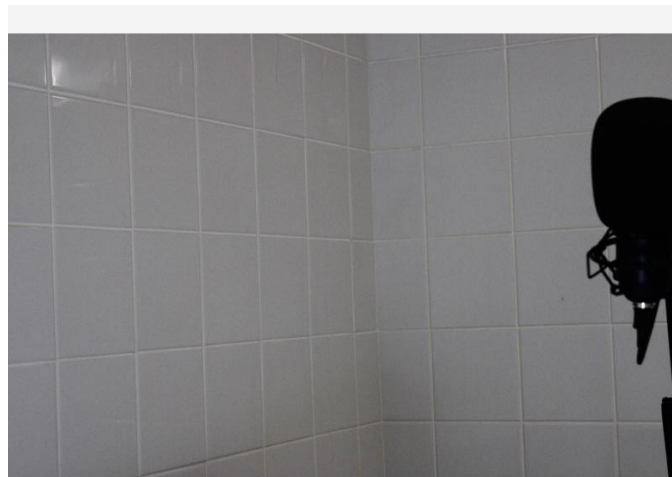
Informatie over een materiaal dat de asbestdeskundige niet kan waarnemen of vaststellen

Geen staalname mogelijk wegens geen beschadigde tegels. Bij afbraak of renovatie aanvullend onderzoek.

Basis voor advies	Beoordeling op basis van expertise met een vaststelling door de asbestdeskundige.
Primaire drager	Binnenwand
(Asbest)materiaal	In-situ afwerkingslagen - Lijmlaag
Bindmiddel	Cement
Gebondenheid bindmiddel	Hecht

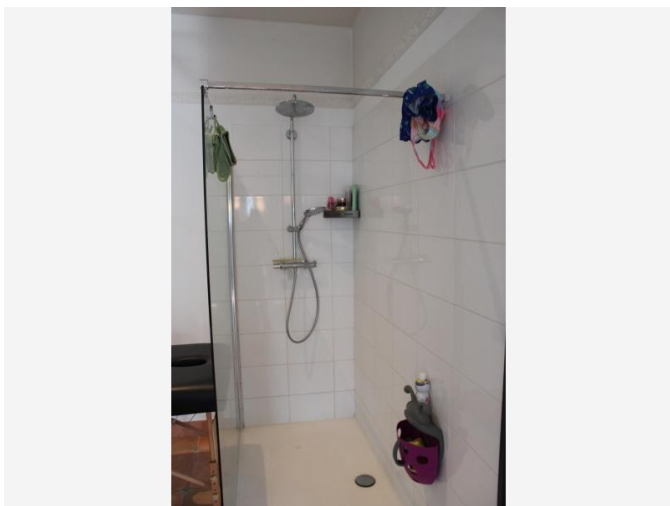
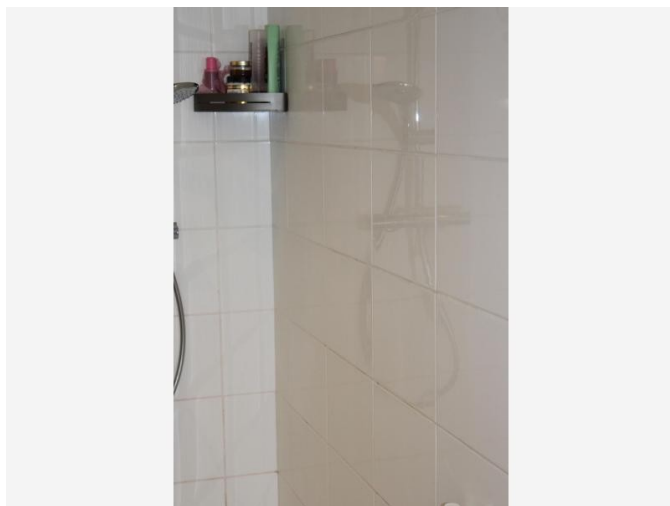
Informatie over een materiaal dat de asbestdeskundige niet kan waarnemen of vaststellen

Geen staalname mogelijk wegens geen beschadigde tegels, bij uitbraak of renovatie aanvullend onderzoek.

Basis voor advies	Beoordeling op basis van expertise met een vaststelling door de asbestdeskundige.
Primaire drager	Binnenwand
(Asbest)materiaal	In-situ afwerkingslagen - Lijm laag
Bindmiddel	Cement
Gebondenheid bindmiddel	Hecht

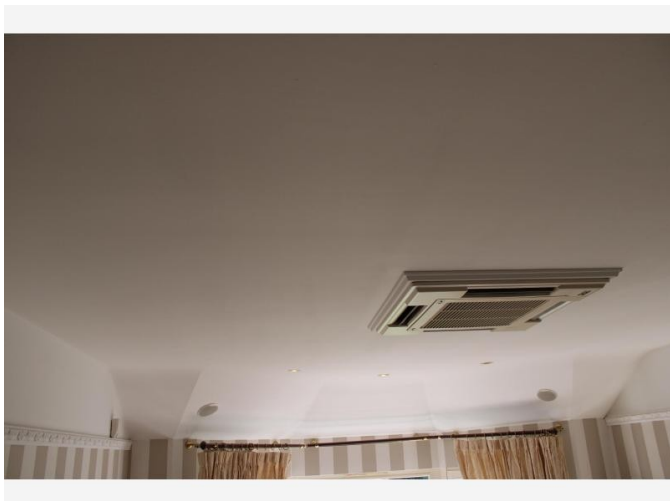
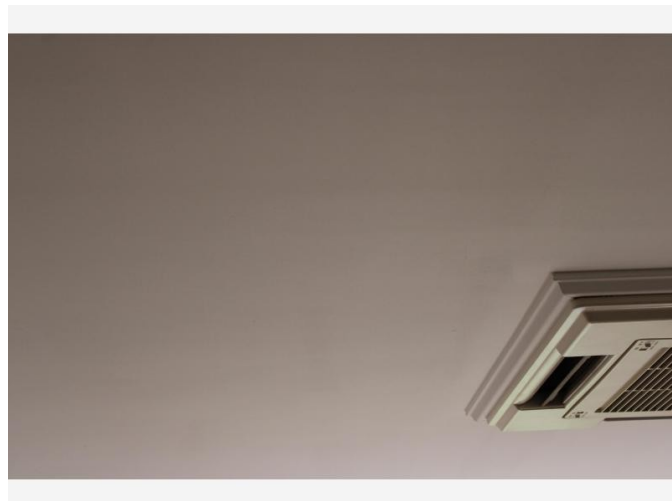
Fiche 27: Plaf. gyproc zonder naad:vrijeruimte,fam.kamer,zwembadruimte,s1,waspl

Informatie over een materiaal dat de asbestdeskundige niet kan waarnemen of vaststellen

Geen staalname wegens geen naden in de gyproc, bij uitbraak of renovatie aanvullend onderzoek.

Basis voor advies	Beoordeling op basis van expertise met een vaststelling door de asbestdeskundige.
Primaire drager	Plafond
(Asbest)materiaal	In-situ afwerkingslagen - Pleisterwerk (wand, plafond, ...)
Bindmiddel	Gips - kalk
Gebondenheid bindmiddel	Niet-hechtgebonden

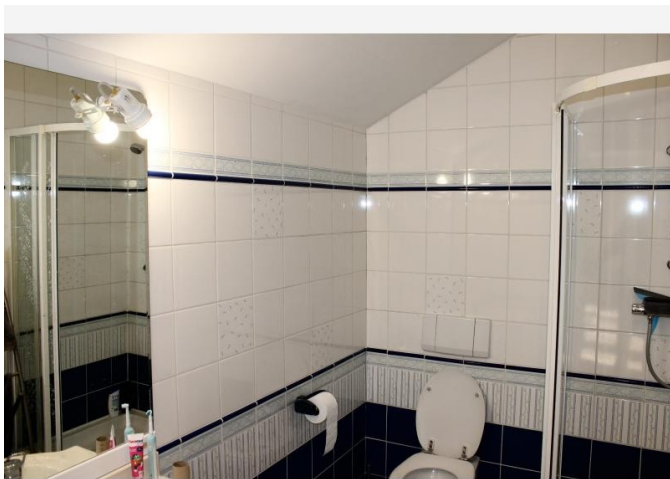
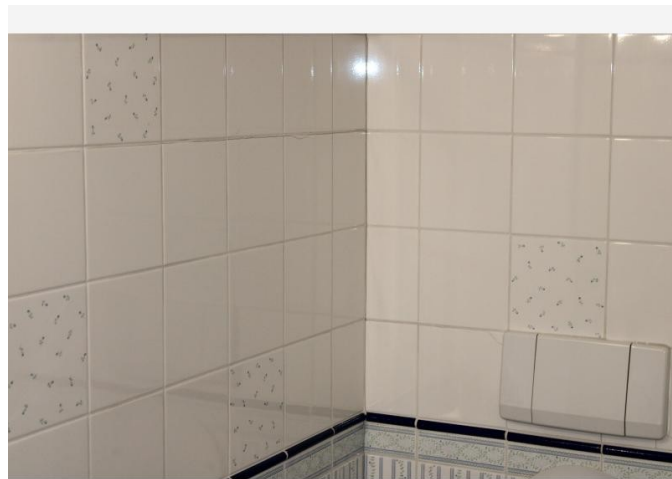
Informatie over een materiaal dat de asbestdeskundige niet kan waarnemen of vaststellen

Geen staalname mogelijk wegens geen beschadigde tegels, bij uitbraak of renovatie aanvullend onderzoek.

Basis voor advies	Beoordeling op basis van expertise met een vaststelling door de asbestdeskundige.
Primaire drager	Binnenwand
(Asbest)materiaal	In-situ afwerkingslagen - Lijm laag
Bindmiddel	Cement
Gebondenheid bindmiddel	Hecht

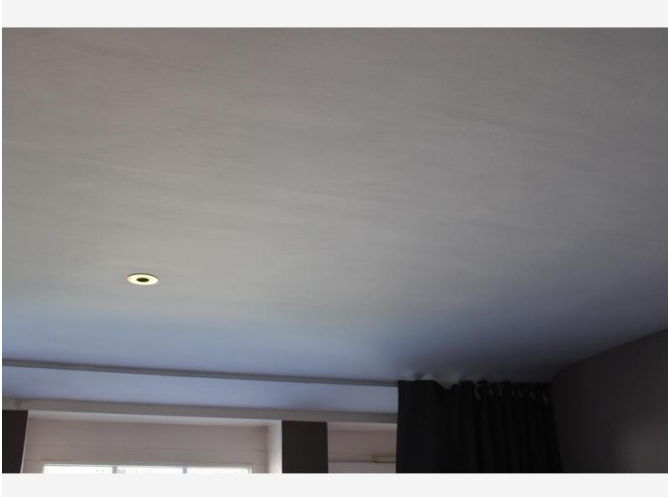
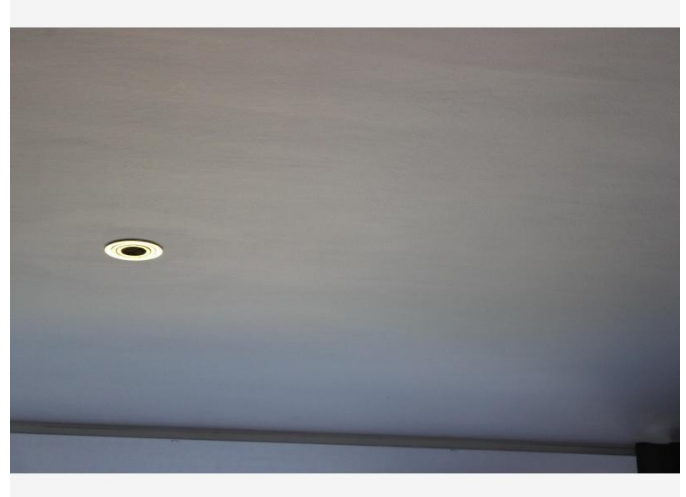
Informatie over een materiaal dat de asbestdeskundige niet kan waarnemen of vaststellen

De plafonds zijn in gyproc zonder naden, geen staalname mogelijk. Bij uitbraak of renovatie aanvullend onderzoek.

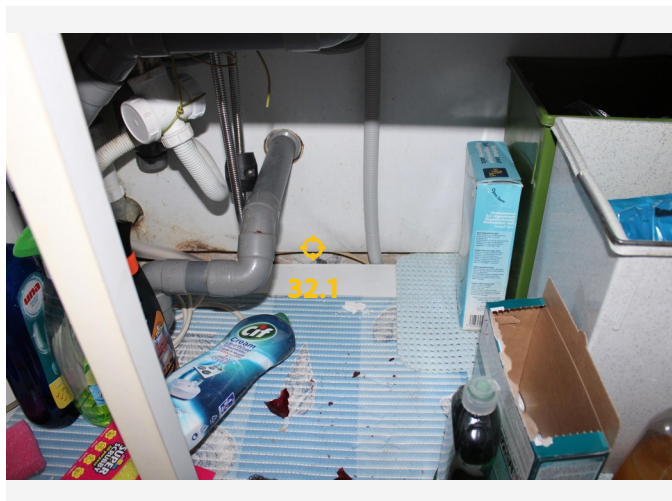
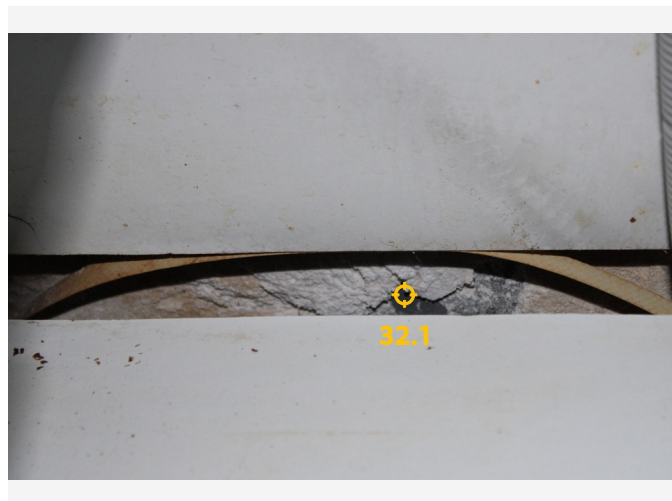
Fiche 32: Mengstaal pleister muren: keuken, garage, bureau 1 ste verd

Geen asbest

Beschrijving	Mengstaal pleister muren: keuken, garage, bureau 1 ste verd
Omgeving	Binnen
Primaire drager	Binnenwand
Bindmiddel van materiaal	Gips - kalk
Gebondenheid op basis van bindmiddel	Niet-hechtgebonden
Hoeveelheid (oppervlakte - dikte - aantal)	• 550,00 m ² - 1,00 cm - 1 stuk
Totaal volume	5,50 m ³
Identificatiemethode	Een monstername door de asbestdeskundige met laboanalyse door een asbestlabo.
Destructieve handeling voor identificatie	Nee
Opmerking	De stalen zijn genomen aan bestaande openingen in de muur.

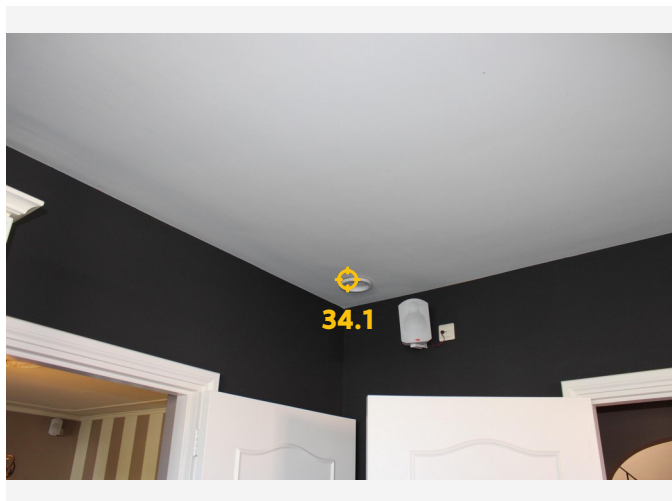
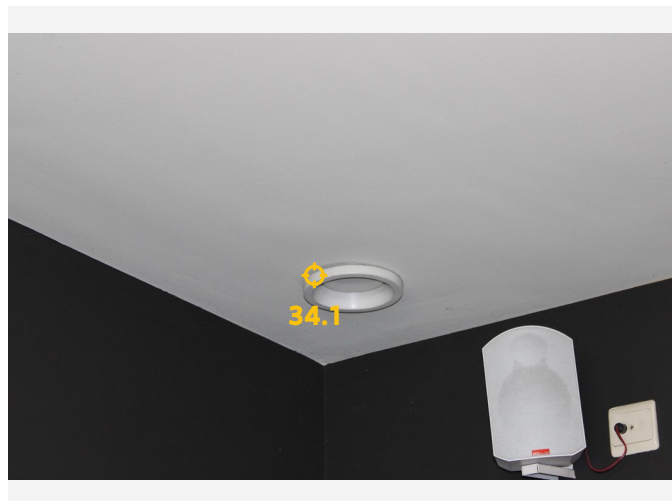
Fiche 34: Mengstaal pleister plafonds: keuken traphal glvl, woonkamer

Geen asbest
