Asbestinventarisatetest

Loenhoutseweg 89, 2320 Hoogstraten

Attestnummer : 20260223-000061.000

Uitgegeven op : 23.02.2026

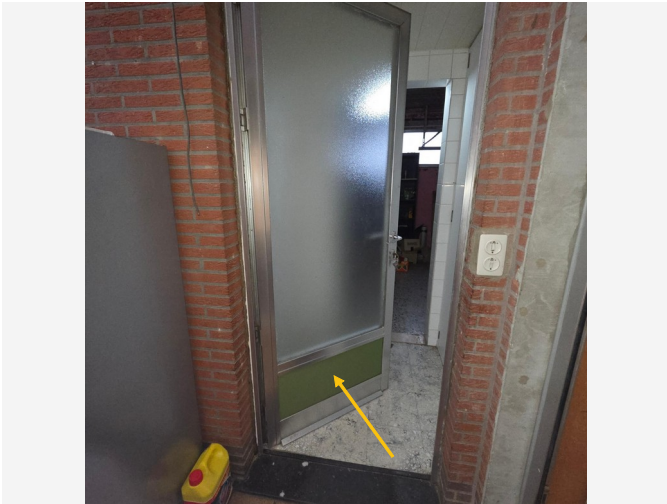
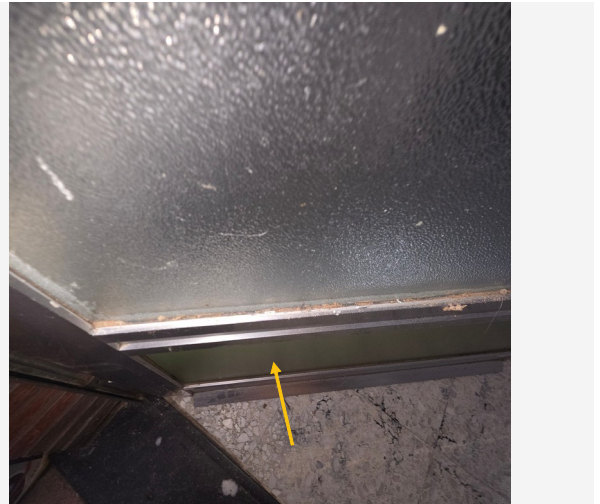
Het asbestmateriaal valt onder de mijlpaal van 2040.

Eindbeoordeling materiaalrisico	Verhoogd materiaalrisico en/of verhoogde kans op vezelvrijgave
---------------------------------	--

Beschrijving	Paneel achterdeur bij garage in glassal
Omgeving	Binnen
Primaire drager	Wandopening verticaal (raam, deur, ...)
Asbestmateriaal	Plaat, paneel, tablet - Geëmailleerd, type Glasal
Bindmiddel van asbestmateriaal	Cement
Gebondenheid op basis van bindmiddel	Hecht
Hoeveelheid (oppervlakte - dikte - aantal)	• 0,50 m ² - 0,30 cm - 1 stuk
Totaal volume	0,002 m ³
Eenvoudig bereikbaar	Ja
Bevestigingswijze	• Geklemd
Identificatiemethode	De asbestdeskundige beoordeelt het materiaal als asbestverdacht en dus asbesthoudend, en dit zonder monstername. Motivatie: De monstername brengt andere schade aan dan schade die inherent is aan de monstername.
Destructieve handeling voor identificatie	Nee

Verwijderen

- Zorg voor een veilig beheer. Vermijd het beschadigen van het asbestmateriaal. Controleer de toestand jaarlijks op wijzigingen.
- Voer bijkomende staalname(s) uit.

- Eenvoudige handelingen: mag via doe-het-zelf of door werknemer(s) met opleidingsattest eenvoudige handelingen
Bij het uitvoeren van eenvoudige handelingen, zoals toegestaan via doe-het-zelfmethoden of door werknemers met een opleidingsattest, is het gebruik van de juiste persoonlijke beschermingsmiddelen (PBM's) verplicht om blootstelling aan asbestvezels te voorkomen. Wij adviseren echter om asbest te laten verwijderen door een werknemer met opleidingscertificaat. Maar het is ook toegestaan via de doe-het-zelfmethode, mits de juiste voorzorgsmaatregelen en PBM's in acht worden genomen. De te gebruiken PBM's zijn:
 - FFP3-mondmasker of halfgelaatsmasker met P3 filter
 - wegwerpoverall (Tyvek CATIII, type 5en 6)

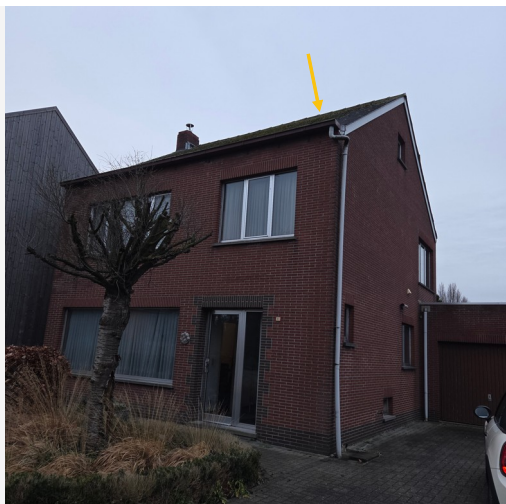
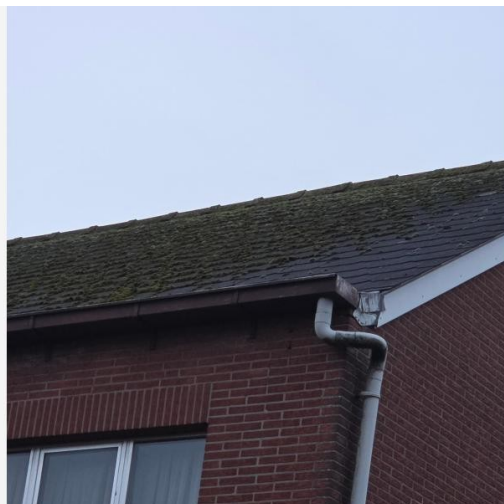
Het asbestmateriaal valt onder de mijlpaal van 2034.

Eindbeoordeling materiaalrisico	Laag materiaalrisico en/of verlaagde kans op vezelvrijgave
---------------------------------	--

Beschrijving	dakdichting leien
Omgeving	Buiten
Primaire drager	Schuin dak
Asbestmateriaal	Dak- en gevelbekleding - Lei, shingle
Bindmiddel van asbestmateriaal	Cement
Gebondenheid op basis van bindmiddel	Hecht
Hoeveelheid (oppervlakte - aantal)	<ul style="list-style-type: none">• 89,00 m² - 1 stuk
Totale oppervlakte	89,00 m ²
Eenvoudig bereikbaar	Ja
Bevestigingswijze	<ul style="list-style-type: none">• Genageld, geniet
Identificatiemethode	<p>De asbestdeskundige beoordeelt het materiaal als asbestverdacht en dus asbesthoudend, en dit zonder monstername.</p> <p>Motivatie: Er is een onderzoeksbeperring die monstername verhindert; De ruimte of het materiaal bevindt zich hoger dan 3,5 meter vanaf een vaste ondergrond.</p>
Destructieve handeling voor identificatie	Nee

Verwijderen

- Zorg voor een veilig beheer. Vermijd het beschadigen van het asbestmateriaal. Controleer de toestand jaarlijks op wijzigingen.
- Hemelwater dat afspoelt van asbestcement daken of gevels kan asbestdeeltjes bevatten. Gebruik het enkel voor gesloten circuits (bv. spoelen toiletten). Reinig na het vervangen van het dak of de gevel de dakgoten en regenwaterput of -ton om asbesthoudend sediment of slib te verwijderen
- Voer bijkomende staalname(s) uit.

- Eenvoudige handelingen: mag via doe-het-zelf of door werknemer(s) met opleidingsattest eenvoudige handelingen
Bij het uitvoeren van eenvoudige handelingen, zoals toegestaan via doe-het-zelfmethoden of door werknemers met een opleidingsattest, is het gebruik van de juiste persoonlijke beschermingsmiddelen (PBM's) verplicht om blootstelling aan asbestvezels te voorkomen. Wij adviseren echter om asbest te laten verwijderen door een werknemer met opleidingscertificaat. Maar het is ook toegestaan via de doe-het-zelfmethode, mits de juiste voorzorgsmaatregelen en PBM's in acht worden genomen. De te gebruiken PBM's zijn:

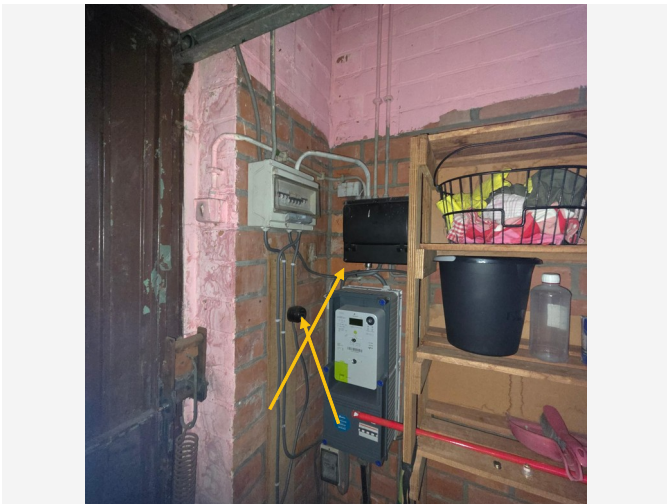
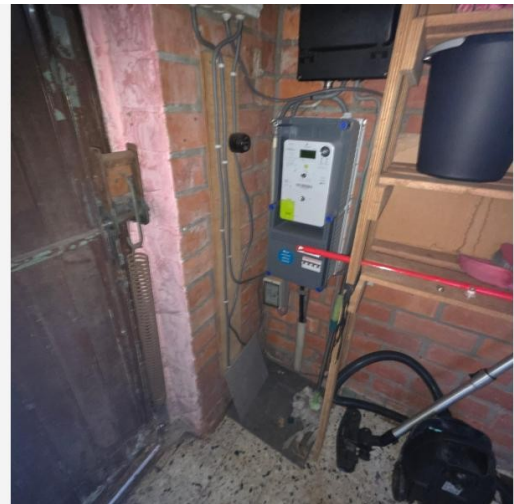
Eindbeoordeling materiaalrisico	Laag materiaalrisico en/of verlaagde kans op vezelvrijgave
---------------------------------	--

Beschrijving	Bakeliet
Omgeving	Binnen
Primaire drager	Communicatie en elektrische infrastructuur en uitrusting
Asbestmateriaal	Plaat, paneel, tablet - Type Bakeliet
Bindmiddel van asbestmateriaal	Kunststof of -hars
Gebondenheid op basis van bindmiddel	Hecht
Hoeveelheid (oppervlakte - dikte - aantal)	• 0,40 m ² - 0,30 cm - 1 stuk
Totaal volume	0,001 m ³
Eenvoudig bereikbaar	Ja
Bevestigingswijze	• Geschroefd
Identificatiemethode	De asbestdeskundige beoordeelt het materiaal als asbestverdacht en dus asbesthoudend, en dit zonder monstername. Motivatie: De monstername brengt andere schade aan dan schade die inherent is aan de monstername.
Destructieve handeling voor identificatie	Nee

Zorgvuldig beheren

- Zorg voor een veilig beheer. Vermijd het beschadigen van het asbestmateriaal. Controleer de toestand jaarlijks op wijzigingen.
- Voer bijkomende staalname(s) uit.

- Eenvoudige handelingen: mag via doe-het-zelf of door werknemer(s) met opleidingsattest eenvoudige handelingen
Raadpleeg de actuele wetgeving op de website van OVAM. Onder strikte voorwaarden kan het eventueel toegestaan zijn om deze toepassing zelf te verwijderen. Bij twijfel wordt echter sterk aangeraden om een erkende asbestverwijderaar te raadplegen. Zorg er bovendien voor dat u zich goed informeert via de websites van OVAM en andere officiële bronnen over de vereiste persoonlijke beschermingsmaatregelen en de richtlijnen voor het veilig verwijderen van asbest.

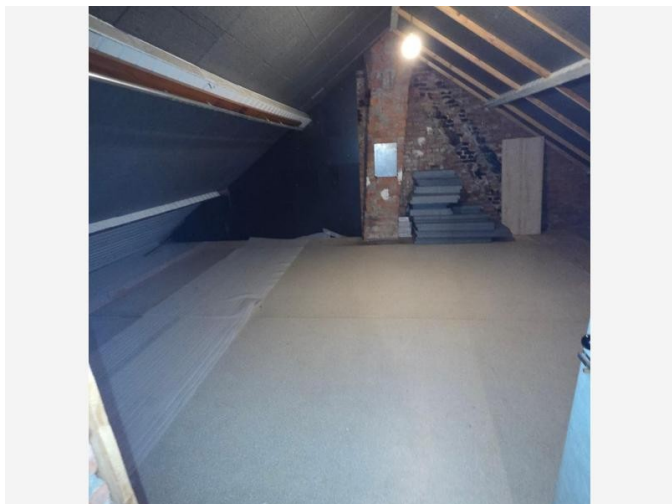
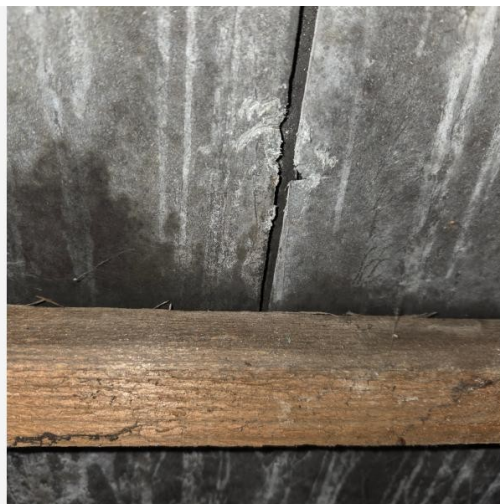
Eindbeoordeling materiaalrisico	Laag materiaalrisico en/of verlaagde kans op vezelvrijgave
---------------------------------	--

#	Type	Referentie	Resultaat
4.1	Puntmonster	08. Onderdak van de woning	Chrysotiel

Beschrijving	Onderdak van de woning
Omgeving	Binnen
Primaire drager	Schuin dak
Asbestmateriaal	Plaat, paneel, tablet - Type Menuiserie
Bindmiddel van asbestmateriaal	Cement
Gebondenheid op basis van bindmiddel	Hecht
Hoeveelheid (oppervlakte - dikte - aantal)	<ul style="list-style-type: none">• 89,00 m² - 1,00 cm - 1 stuk
Totaal volume	0,89 m ³
Eenvoudig bereikbaar	Ja
Bevestigingswijze	<ul style="list-style-type: none">• Geklemd• Geschroefd
Identificatiemethode	Een monstername door de asbestdeskundige met laboanalyse door een asbestlabo.
Destructieve handeling voor identificatie	Nee

Zorgvuldig beheren

- Zorg voor een veilig beheer. Vermijd het beschadigen van het asbestmateriaal. Controleer de toestand jaarlijks op wijzigingen.

- Eenvoudige handelingen: enkel door erkend asbestverwijderaar
Erkend asbestverwijderaar (eenvoudige handelingen)

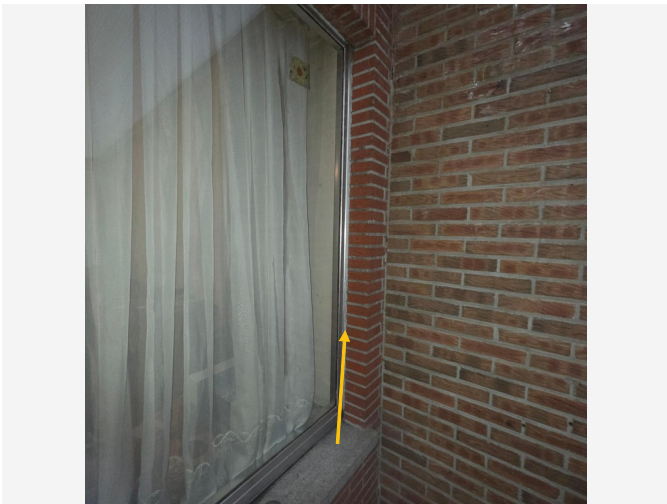
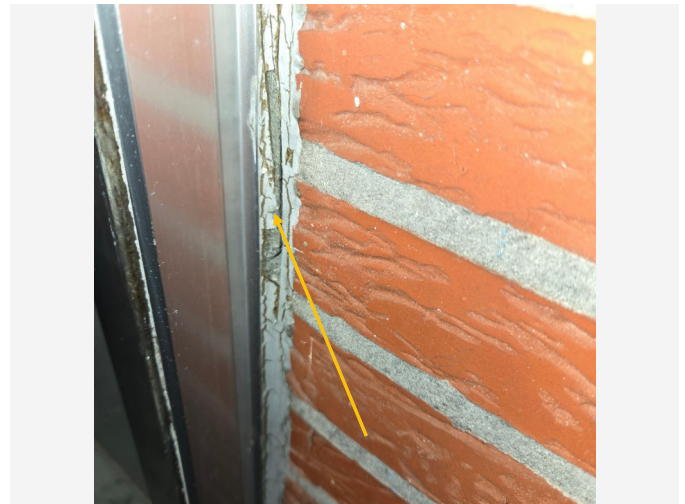
Eindbeoordeling materiaalrisico	Laag materiaalrisico en/of verlaagde kans op vezelvrijgave
---------------------------------	--

#	Type	Referentie	Resultaat
5.1	Puntmonster	4. Kit tussen raamkader en gevelsteen	Chrysotiel

Beschrijving	Raamkit tussen raamkader en gevelsteen
Omgeving	Buiten
Primaire drager	Wandopening verticaal (raam, deur, ...)
Asbestmateriaal	In-situ afwerkingslagen - Pasta, stopverf, voegsel, stopsel, vulsel, mastiek, katten, ...
Bindmiddel van asbestmateriaal	Kitten, mastiek, pasta
Gebondenheid op basis van bindmiddel	Hecht
Hoeveelheid (gewicht - aantal)	<ul style="list-style-type: none">• 3,00 kg - 1 stuk
Totaal gewicht	3,00 kg
Eenvoudig bereikbaar	Ja
Bevestigingswijze	<ul style="list-style-type: none">• Verlijmd, ingegoten, versmeerd
Identificatiemethode	Een monstername door de asbestdeskundige met laboanalyse door een asbestlabo.
Destructieve handeling voor identificatie	Nee

Zorgvuldig beheren

- Zorg voor een veilig beheer. Vermijd het beschadigen van het asbestmateriaal. Controleer de toestand jaarlijks op wijzigingen.

- Eenvoudige handelingen: mag via doe-het-zelf of door werknemer(s) met opleidingsattest eenvoudige handelingen
Eenvoudige handelingen

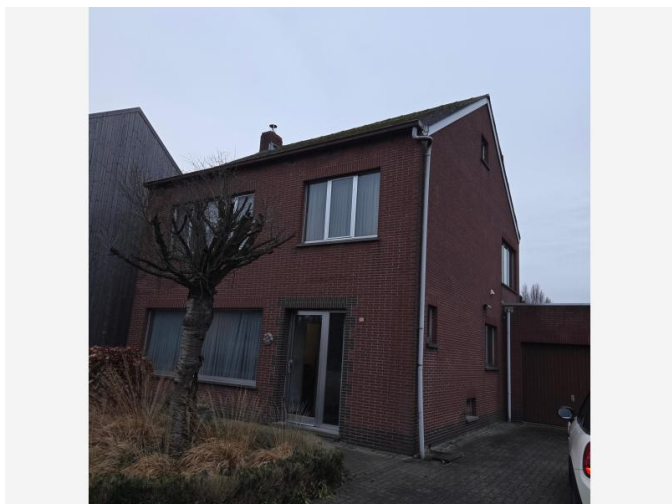
Tijdelijke beperking

Reden: Het te onderzoeken materiaal situeert zich hoger dan 3,50 m te rekenen vanaf een veilige ondergrond

Uitleg van de asbestdeskundige: De schouwen zijn niet langst de binnenzijde te inspecteren.

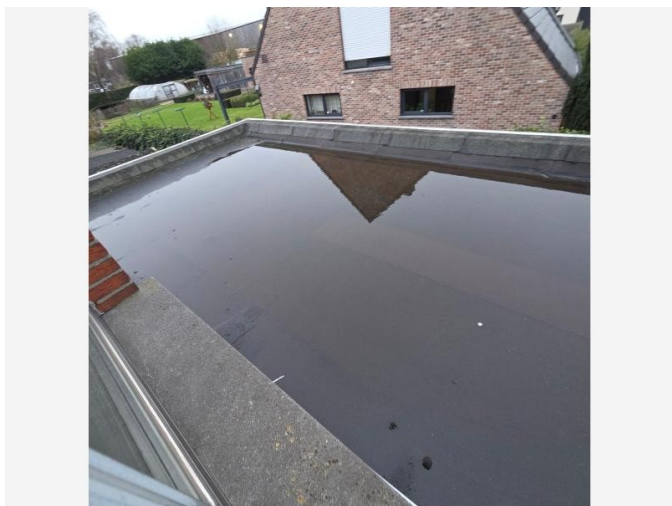
Tijdelijke beperking

Reden: Het onderzoek kan niet uitgevoerd worden binnen de bepalingen van de Welzijnswet

Uitleg van de asbestdeskundige: Het platdak is voorzien van water.

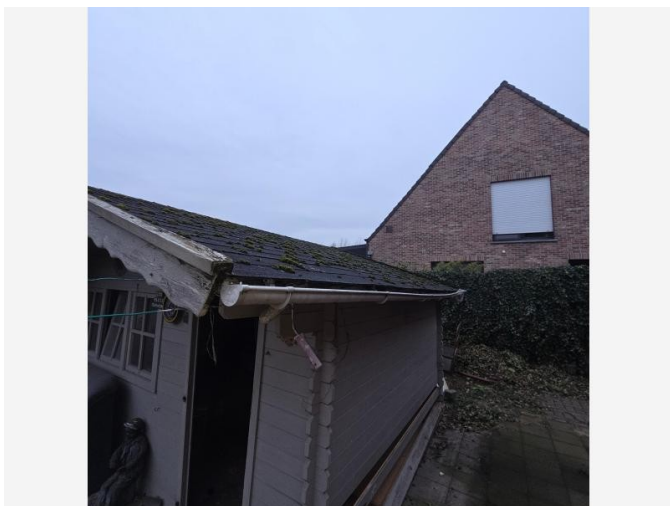
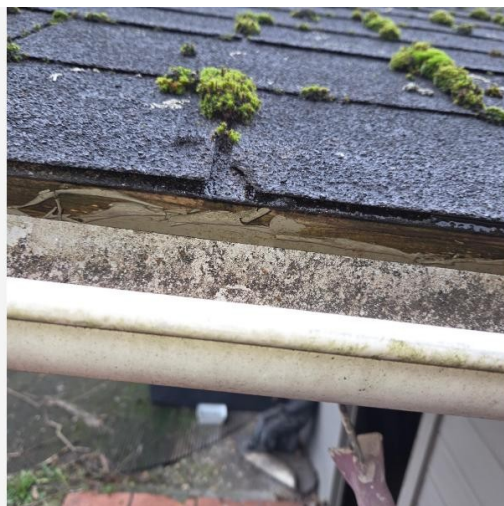
Fiche 8: Roofinglei bij tuinhuis

Geen asbest

#	Type	Referentie	Resultaat
8.1	Puntmonster	7. Roofinglei bij tuinhuis	Geen asbest

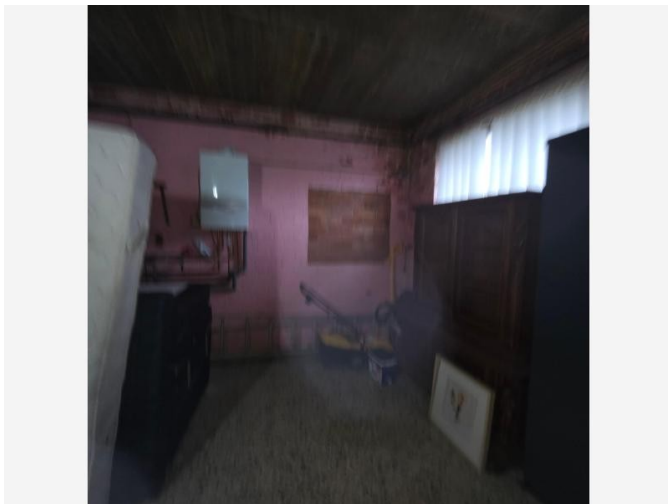
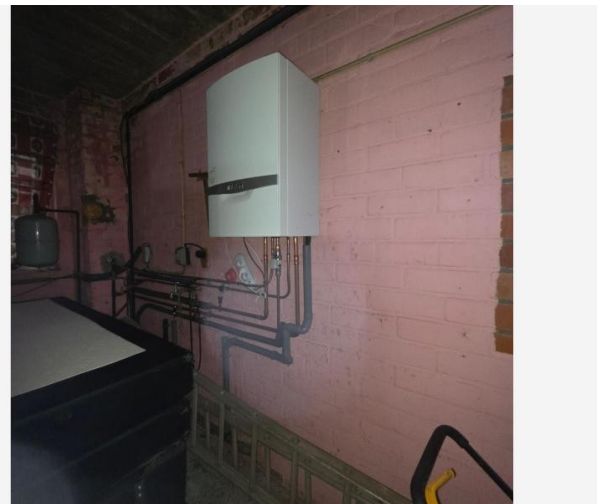
Beschrijving	Notitie	Terug te vinden op plannen
Fiche 14: Verwarmingsketel	De verwarmingsketel is een condensatieketel na 2001.	-
Fiche 15: Dak met metalen en doorzichtige platen	Dak tuinberging is uitgevoerd met metalen en doorzichtige platen.	Plan 2.1: Bijgebouw plan
