# Asbestinventarisatetest

Brugstraat 42, 2300 Turnhout

Attestnummer : **20260211-000153.000**

Uitgegeven op : **11.02.2026**

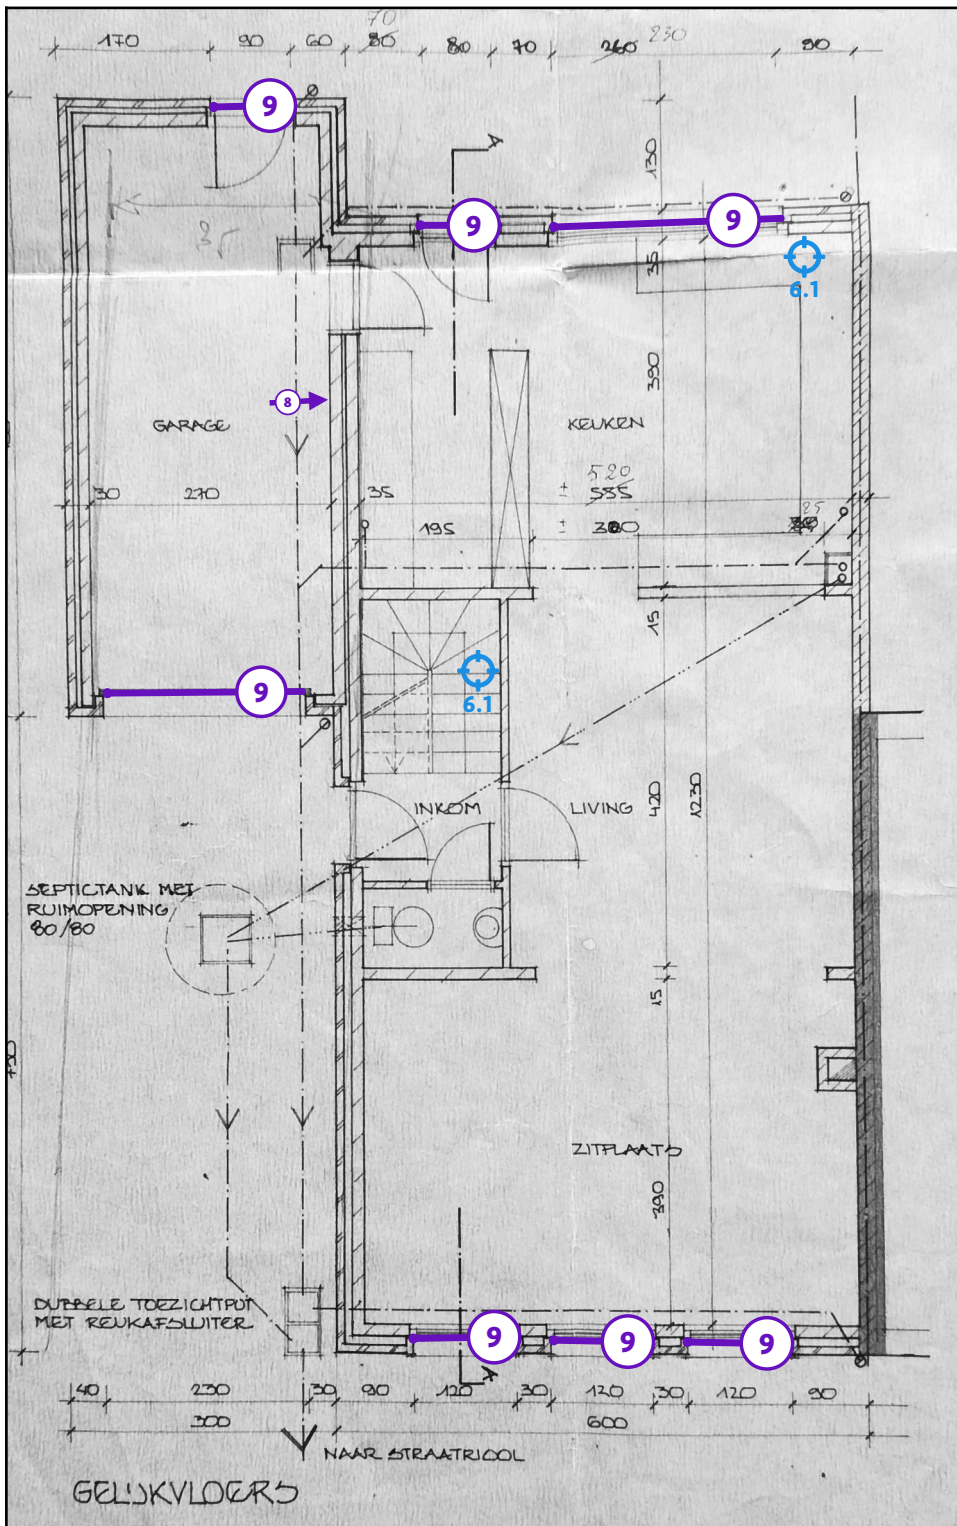
# Plan 1.1: Gelijkvloerse verdieping

Alle ruimtes behalve de garage zijn bepleisterd

6. Muurbezetting	Geen asbest	-
6.1 Code: 1.1	Mengmonster	-
8. Stookketel	Overige ruimte of materiaal	-
9. Kit/mastiek	Overige ruimte of materiaal	-

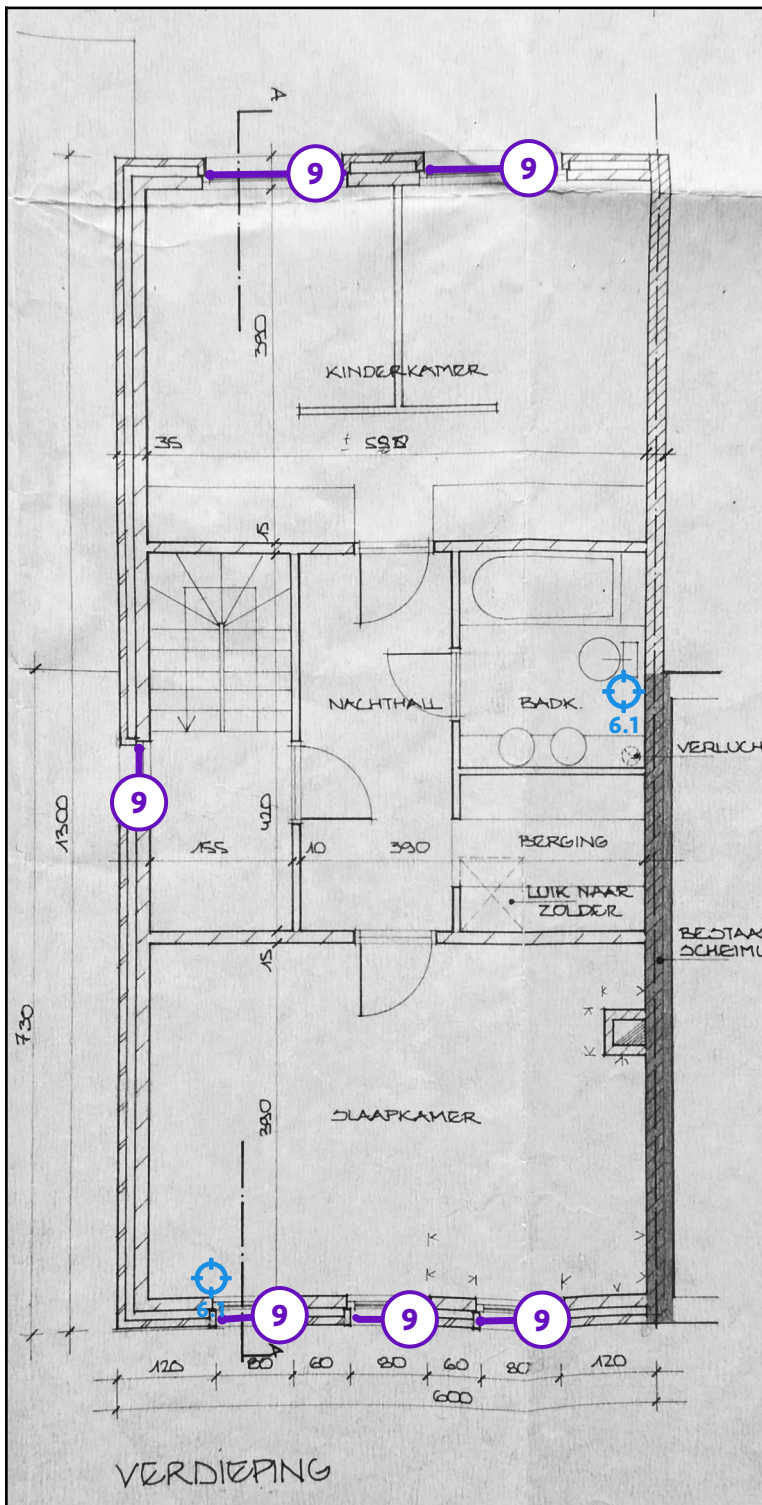
# Plan 1.3: Eerste verdieping

Alle ruimtes zijn bepleisterd

6. Muurbezetting	Geen asbest	-
6.1 Code: 1.1	Mengmonster	-
9. Kit/mastiek	Overige ruimte of materiaal	-

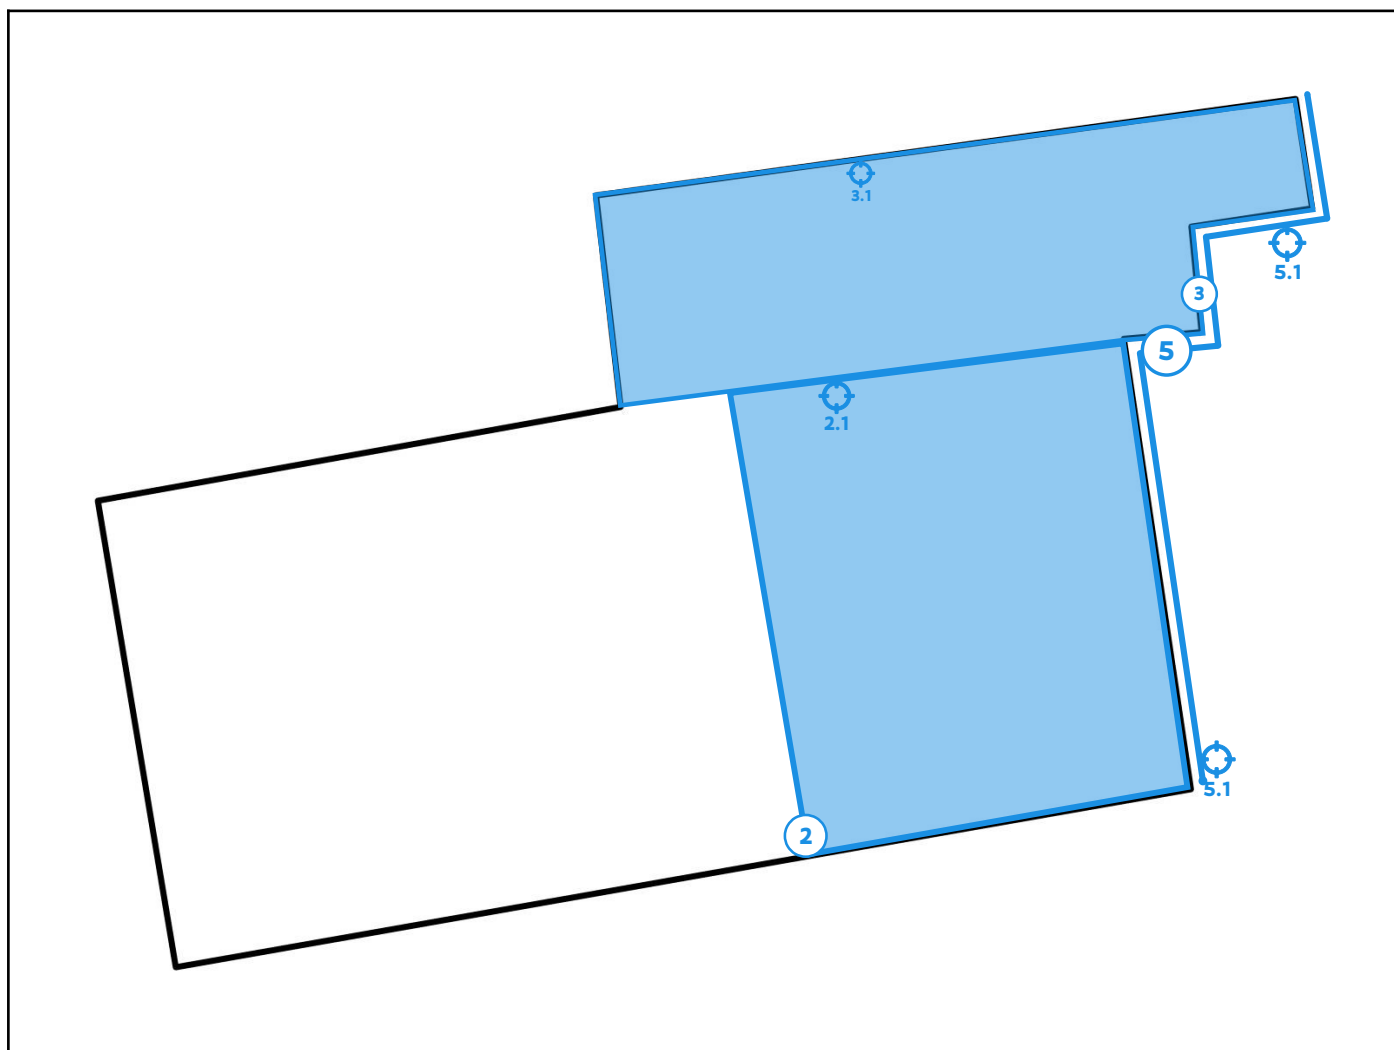
## Plan 1.7: Hoofdgebouw plan

Beschrijving	Type	Actie
2. Roofing plat dak achterbouw	Geen asbest	-
2.1 Code: 2.2	Puntmonster	-
3. Roofing plat dak garage	Geen asbest	-
3.1 Code: 2.1	Puntmonster	-
5. Crepi achtergevel	Geen asbest	-
5.1 Code: 1.3	Mengmonster	-

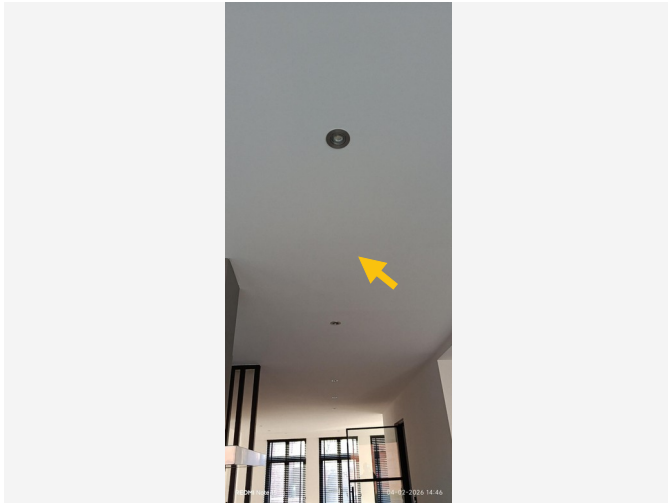
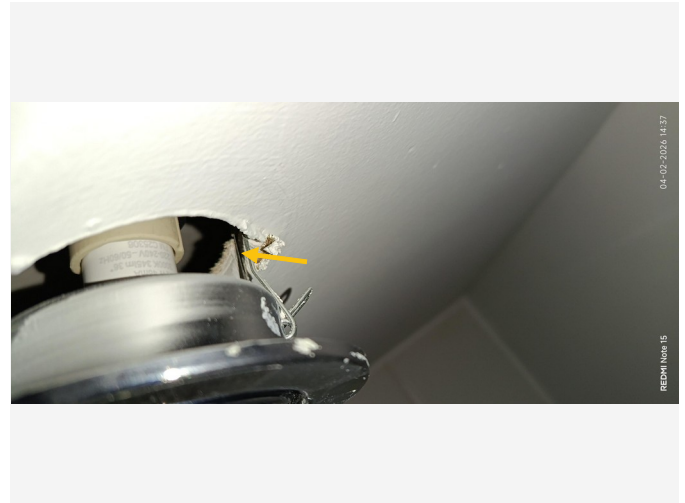
De plafonds van de gelijkvloerse verdieping (behalve de garage), de zolderverdieping en de badkamer op de eerste verdieping zijn afgewerkt met gyproc.

Basis voor advies	De asbestdeskundige beoordeelt het materiaal als niet-asbestverdacht.
-------------------	---

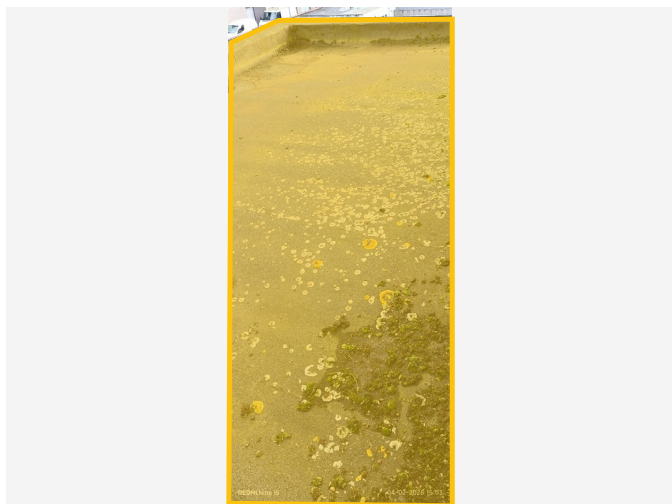
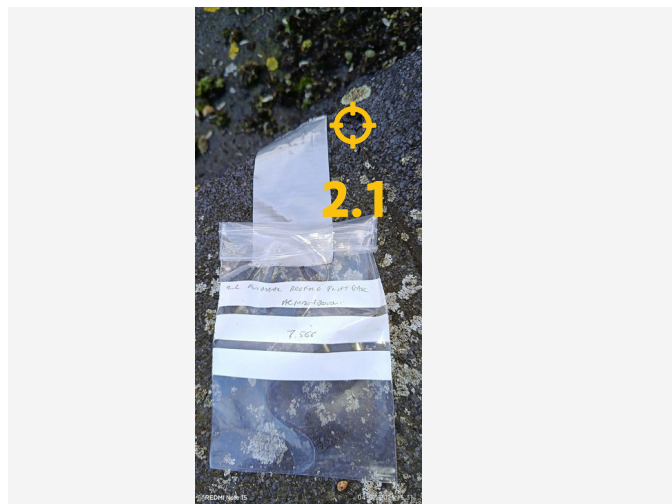
## Fiche 2: Roofing plat dak achterbouw

Geen asbest

#	Type	Referentie	Resultaat
2.1	Puntmonster	2.2	Geen asbest

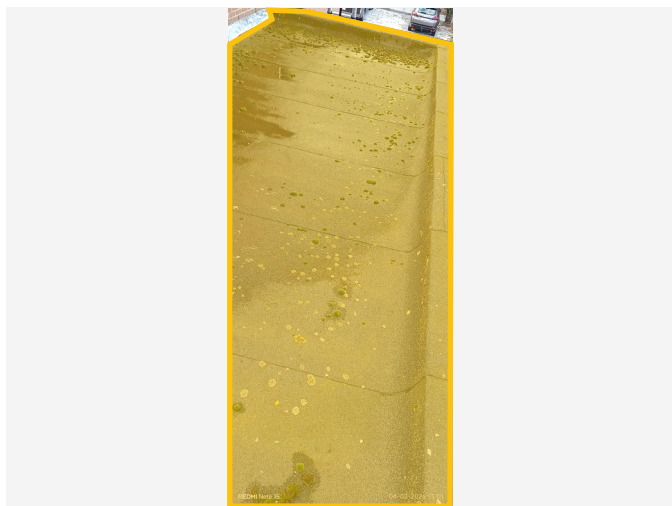
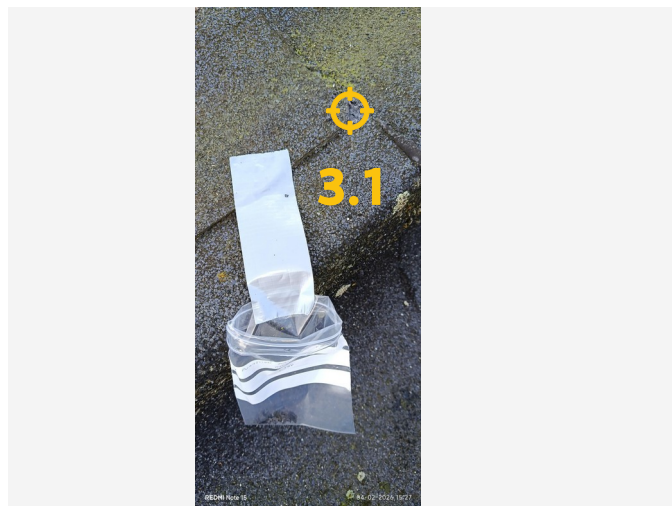
## Fiche 3: Roofing plat dak garage

Geen asbest

#	Type	Referentie	Resultaat
3.1	Puntmonster	2.1	Geen asbest

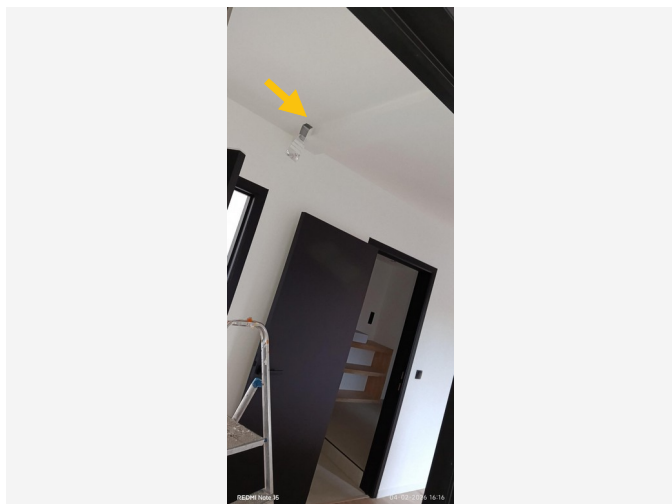
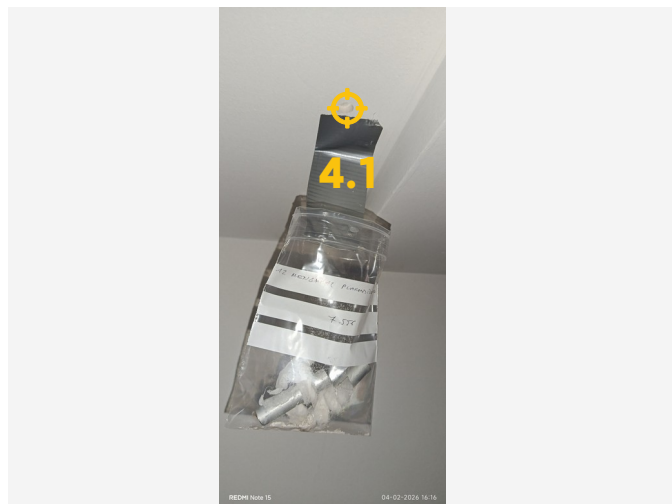
## Fiche 4: Plafondbezetting

Geen asbest

#	Type	Referentie	Resultaat
4.1	Mengmonster	1.2	Geen asbest

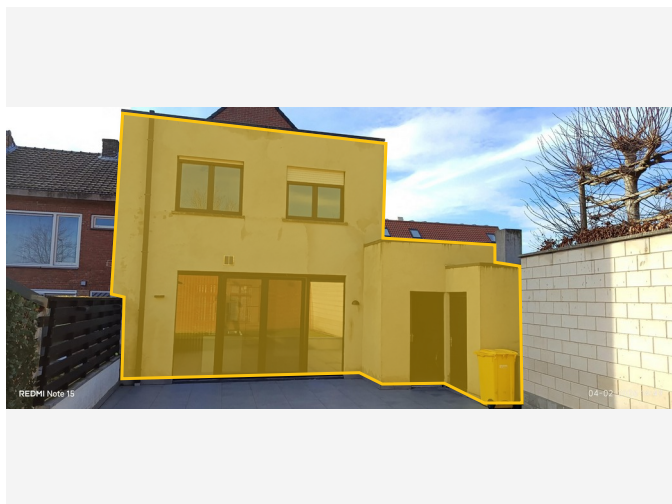
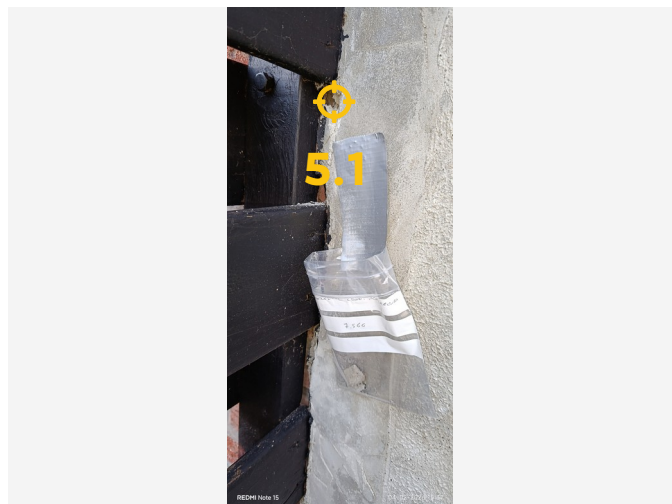
## Fiche 5: Crepi achtergevel

Geen asbest

#	Type	Referentie	Resultaat
5.1	Mengmonster	1.3	Geen asbest

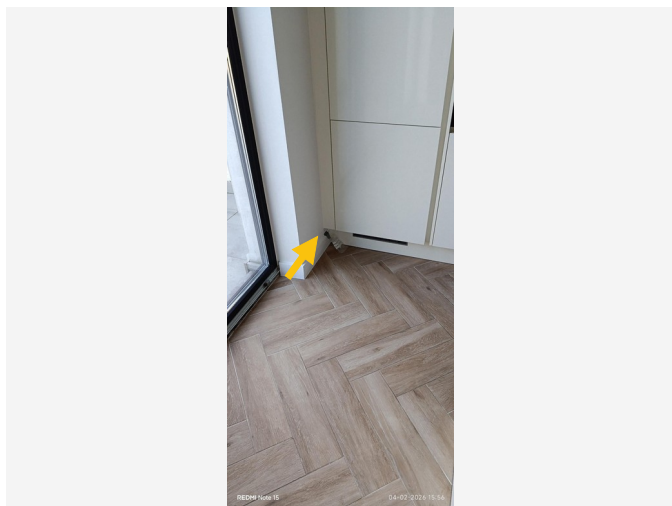
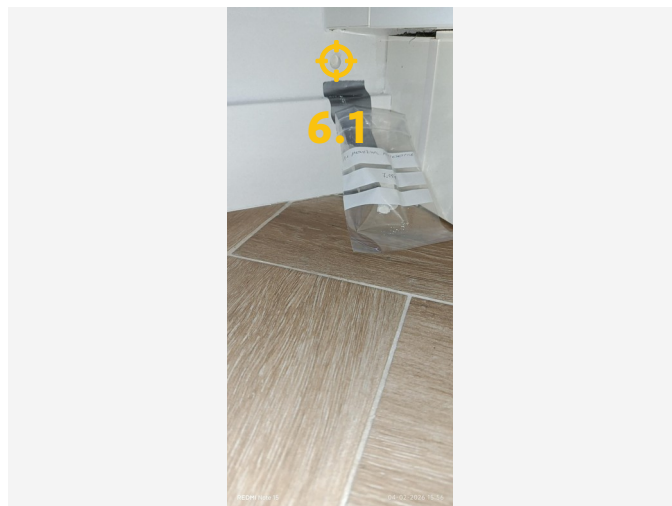
## Fiche 6: Muurbezetting

Geen asbest

#	Type	Referentie	Resultaat
6.1	Mengmonster	1.1	Geen asbest
