Asbestinventarisatetest

Molenstraat 23, 2310 Rijkevorsel

Attestnummer : 20260403-000140.000

Niet-asbestveilig

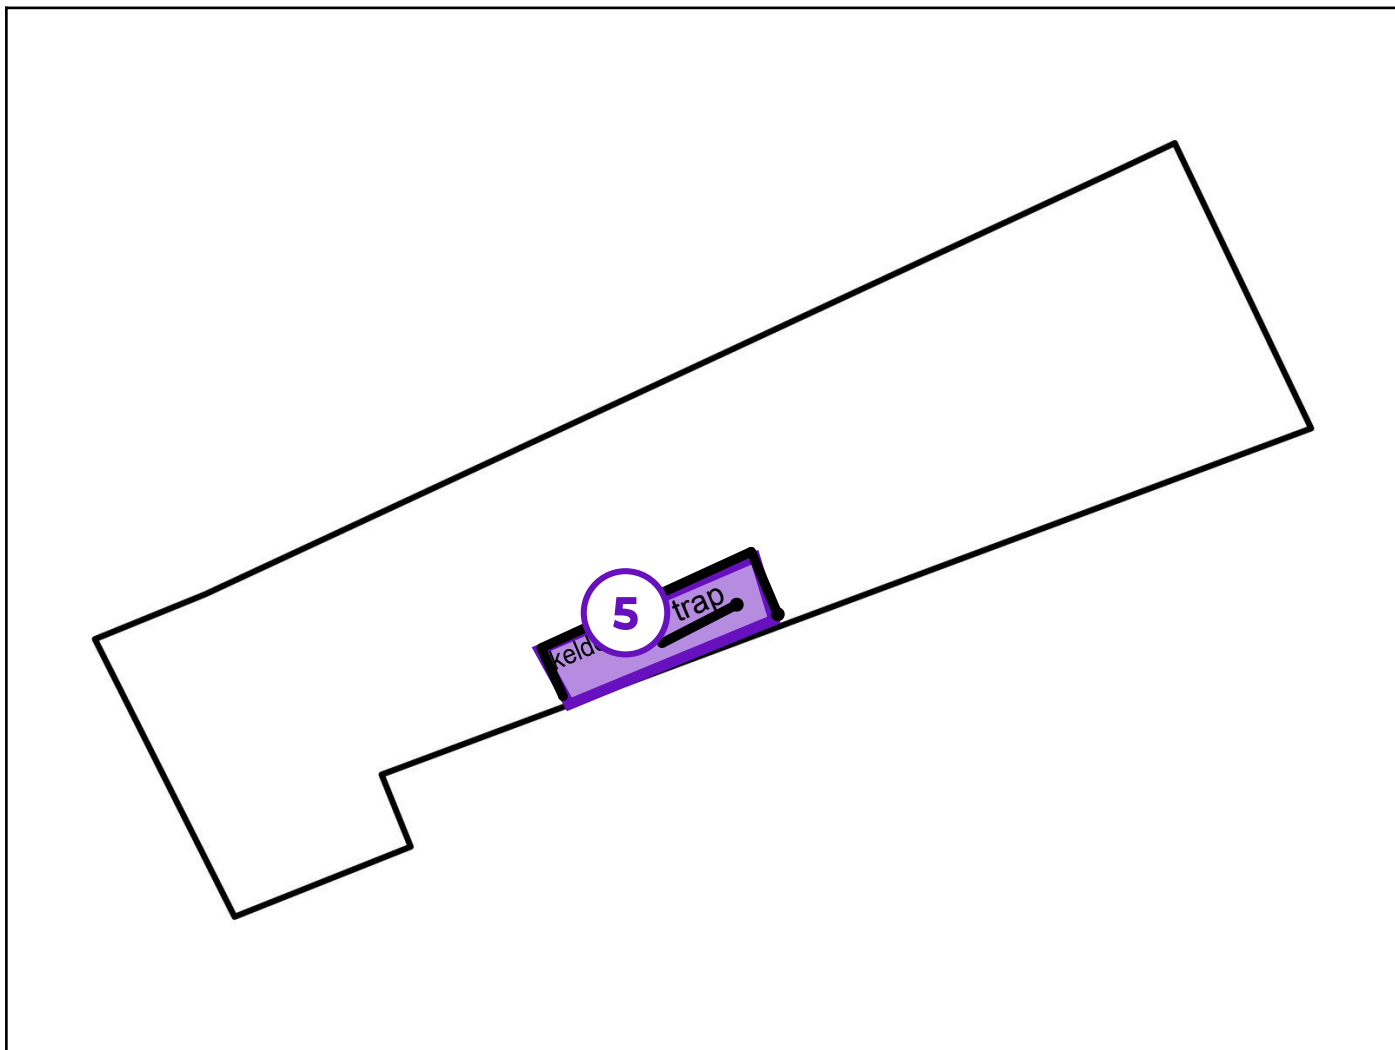
Plan 1.1: Woning kelder

Beschrijving	Type	Actie
5. Kelder niet toegankelijk	Beperking	-

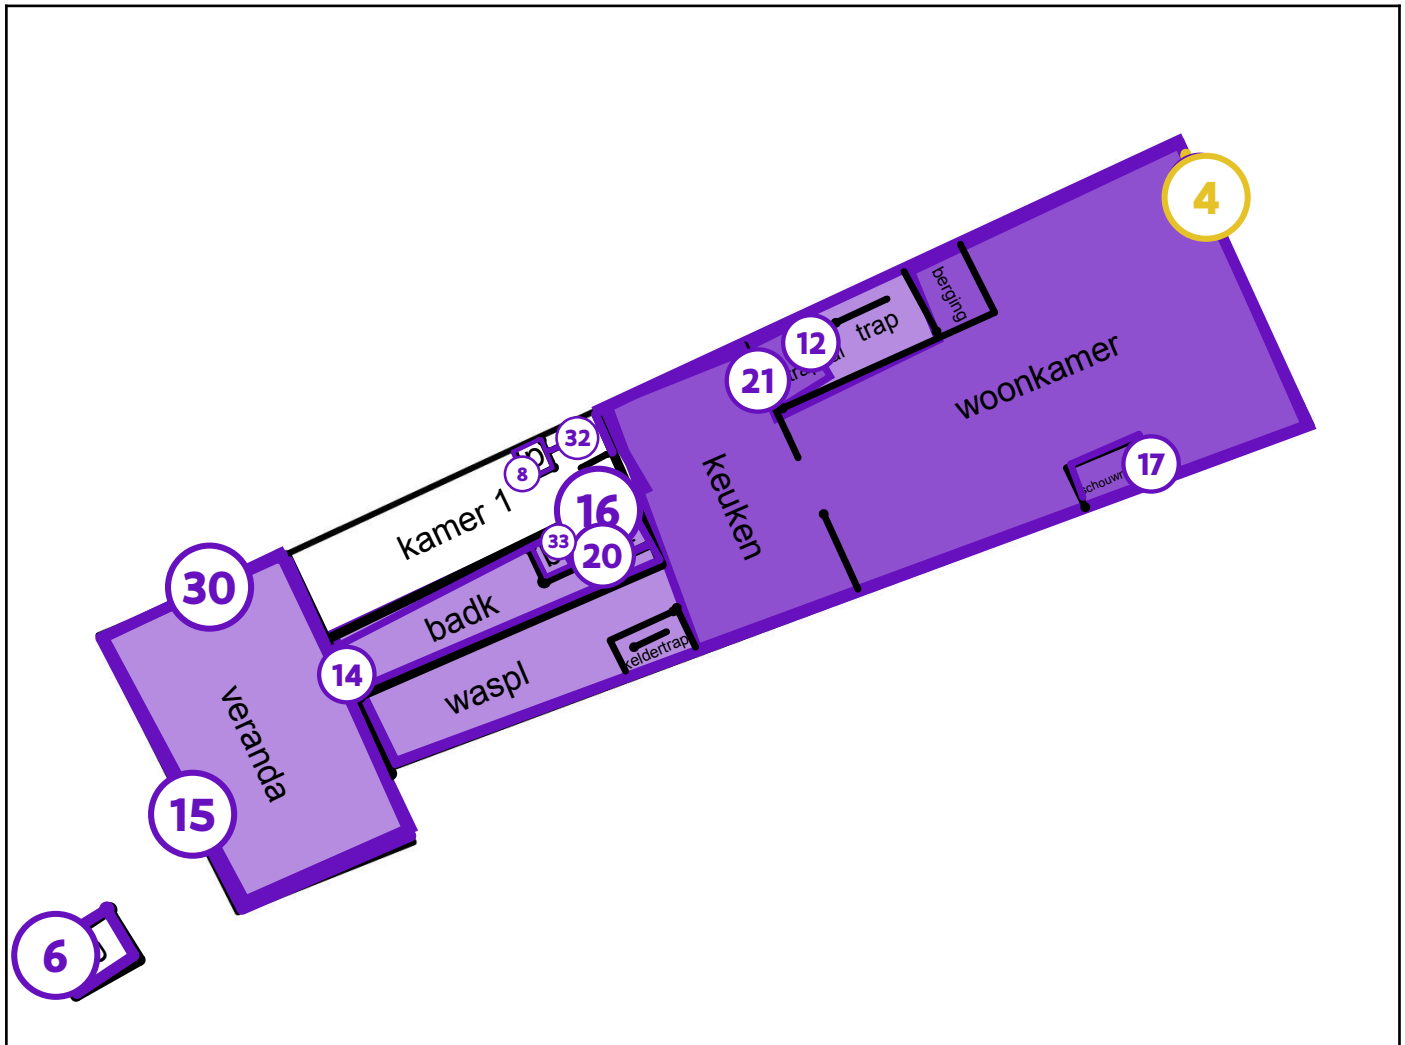
Plan 1.2: Woning glvl

Beschrijving	Type	Actie
4. Voordeur paneel in glasal +paneeltje boven voordeur	Asbestmateriaal	Zorgvuldig beheren
6. Put in tuin	Beperking	-
8. Put in kamer 1	Beperking	-
11. Keuken en woonkamer vloerzeil	Advies	-
12. Traphal glvl vloerzeil	Advies	-
14. Badkamer muren pvc platen	Advies	-

15. Veranda muren in baksteen	Advies	-
16. GLVL: plafond latjes:waspl,badk,keuken,woonk,berg	Advies	-
17. Woonkamer schouwmantel in baksteen met houten balk	Advies	-
20. Badkamer faiencetegels tegen bad	Advies	-
21. Keuken faiencetegels	Advies	-
30. Veranda onderdak panelen piepschuim	Overige ruimte of materiaal	-
32. Leidingisolatie kamer 1 is schuimisolatie	Overige ruimte of materiaal	-
33. Brander in badkamer is ok (type doorstromer)	Overige ruimte of materiaal	-

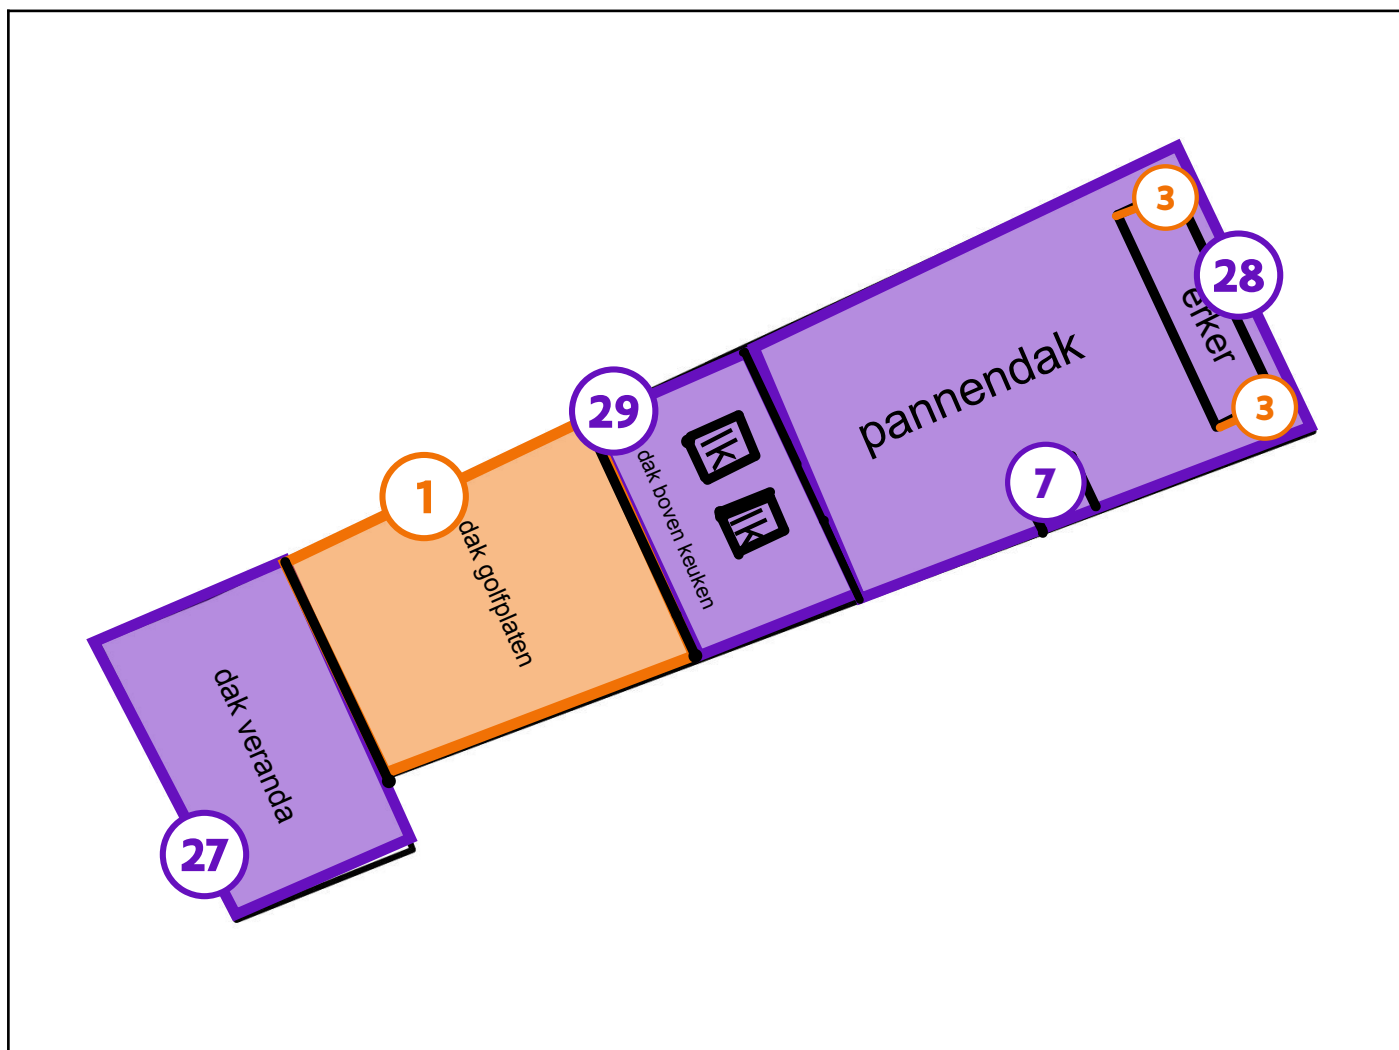
Plan 1.7: Woning dak

Beschrijving	Type	Actie
1. Woning dak deels golfplaten	Asbestmateriaal	Verwijderen
3. Erker op dak woning zijcanten links en rechts leien	Asbestmateriaal	Verwijderen
7. Schouw bovenop dak	Beperking	-
27. Dak veranda glasvezelplaat	Overige ruimte of materiaal	-
28. Dak woning deels pannendak	Overige ruimte of materiaal	-
29. Dak boven keuken plastic golfplaat met enkele plexi panelen	Overige ruimte of materiaal	-

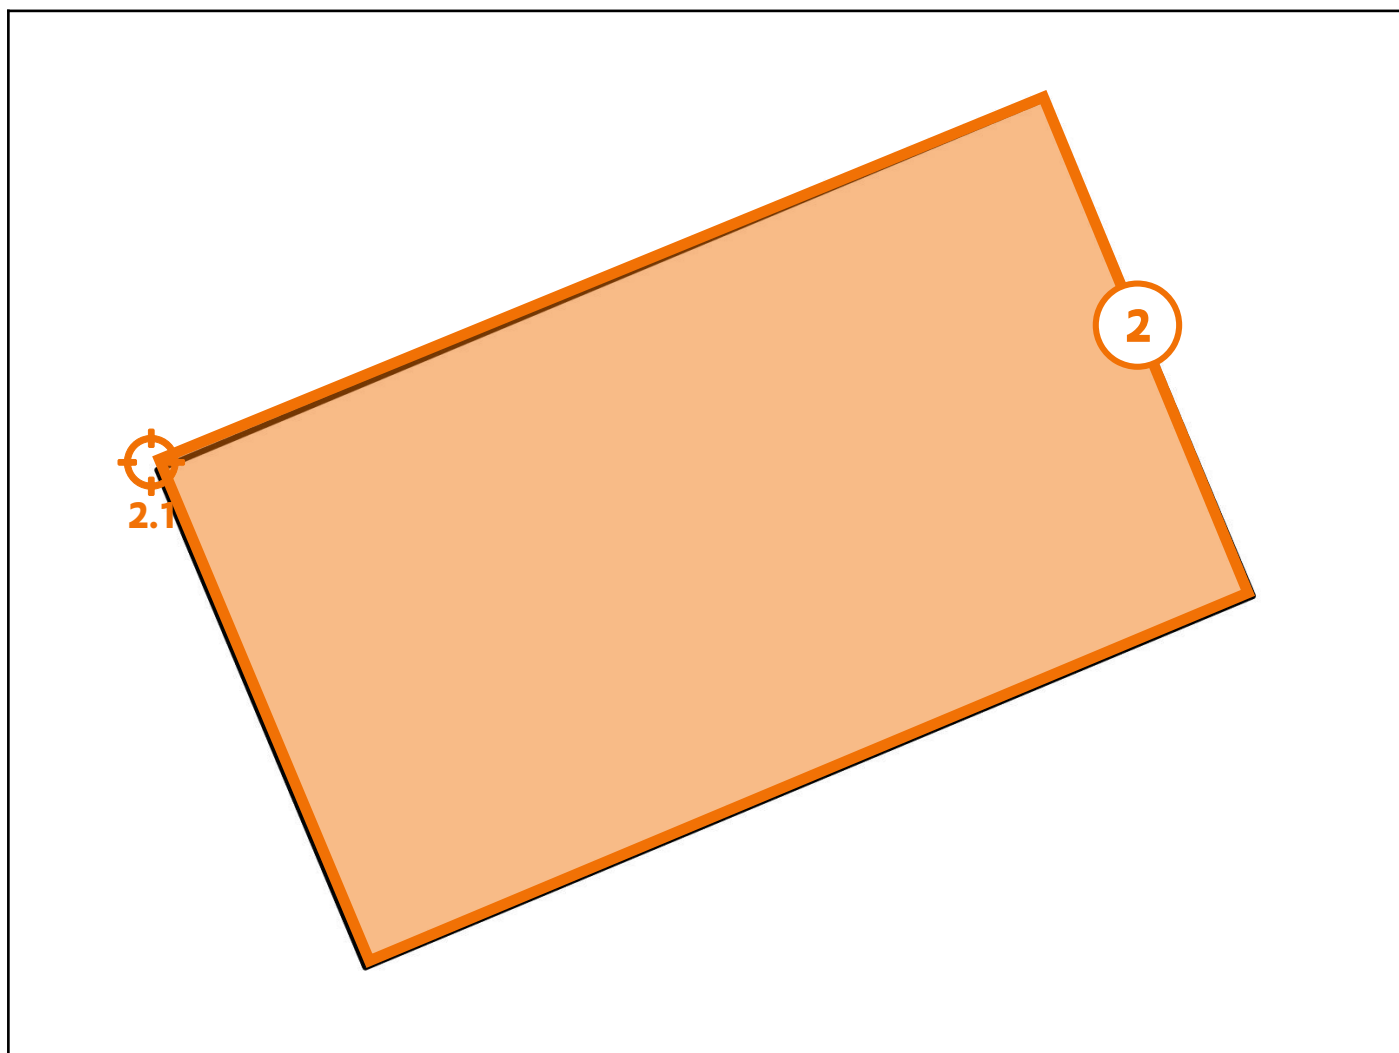
Plan 2.2: Tuinberging dak

Beschrijving	Type	Actie
2. Tuinberging dak golfplaat	Asbestmateriaal	Verwijderen
2.1 Code: MM01	Puntmonster	-

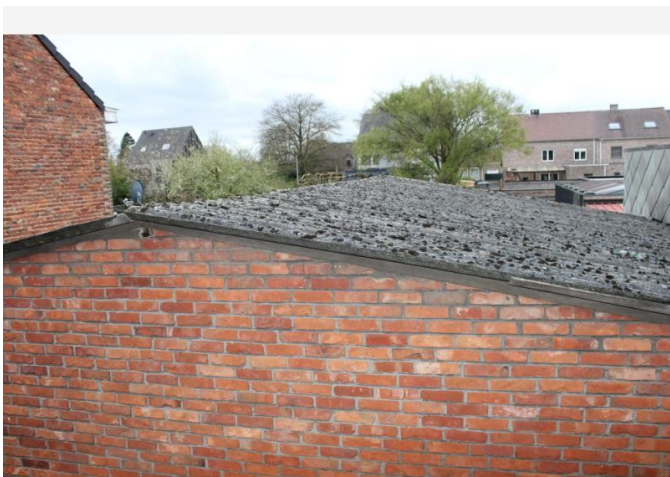
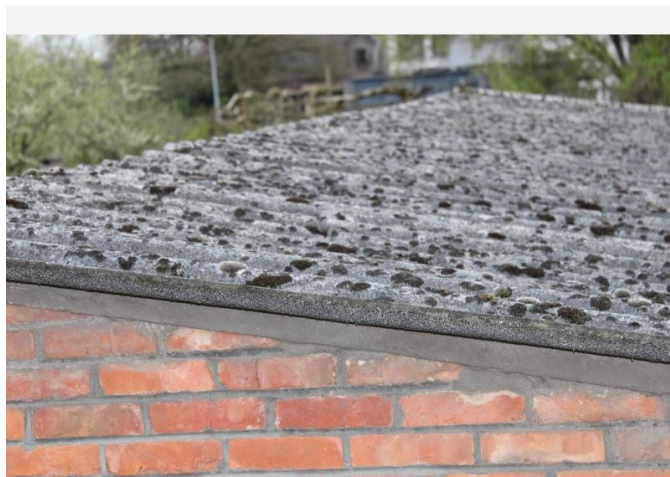
Het asbestmateriaal valt onder de mijlpaal van 2034.

Eindbeoordeling materiaalrisico	Verhoogd materiaalrisico en/of verhoogde kans op vezelvrijgave
---------------------------------	--

Gebondenheid	Categorie 1: hechtgebonden in oorsprong
Asbestsoort (vezeltype)	Crocidoliet aanwezig
Asbestconcentratie	Laag (< 50%)
Afschermingsgraad van het gehele materiaal	Geheel of deels vrij aan de buitenlucht, maar geen contact met binnenlucht
Toestand van het materiaal	Matig beschadigd, matig verweerd

Beschrijving	Woning dak deels golfplaten
Omgeving	Buiten
Primaire drager	Schuin dak
Asbestmateriaal	Dak- en gevelbekleding - Golfplaat
Bindmiddel van asbestmateriaal	Cement
Gebondenheid op basis van bindmiddel	Hecht
Hoeveelheid (oppervlakte - aantal)	<ul style="list-style-type: none">• 30,00 m² - 1 stuk
Totale oppervlakte	30,00 m ²
Eenvoudig bereikbaar	Ja
Bevestigingswijze	<ul style="list-style-type: none">• Geschroefd
Identificatiemethode	<p>De asbestdeskundige beoordeelt het materiaal als asbestverdacht en dus asbesthoudend, en dit zonder monstername.</p> <p>Motivatie: De monstername brengt andere schade aan dan schade die inherent is aan de monstername.</p>
Destructieve handeling voor identificatie	Nee

- Verwijder dit asbestmateriaal zo snel mogelijk. Volg de toestand goed op.

- Eenvoudige handelingen: mag via doe-het-zelf of door werknemer(s) met opleidingsattest eenvoudige handelingen
Het materiaal is hechtgebonden, u mag dit zelf via éénvoudige handeling verwijderen, met in achtnaam van de pbm's zoals; pak, handschoenen, veiligheidsschoenen, masker ffp3,...

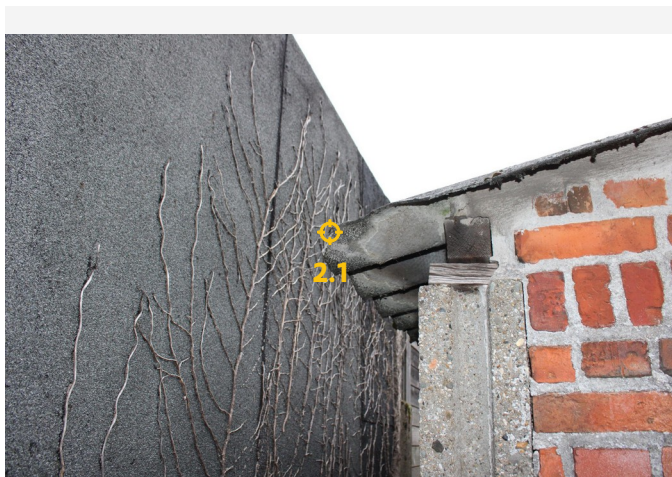
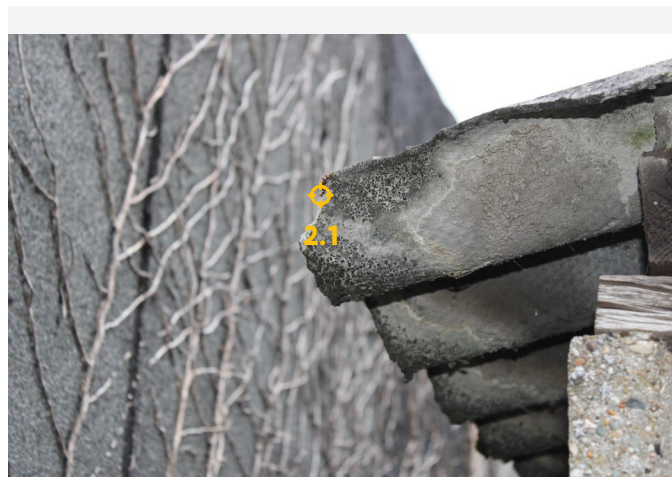
Het asbestmateriaal valt onder de mijlpaal van 2034.

Eindbeoordeling materiaalrisico	Verhoogd materiaalrisico en/of verhoogde kans op vezelvrijgave
---------------------------------	--

Gebondenheid	Categorie 1: hechtgebonden in oorsprong
Asbestsoort (vezeltype)	Alleen chrysotiel aanwezig
Asbestconcentratie	Laag (< 50%)
Afschermingsgraad van het gehele materiaal	Geheel of deels vrij aan de binnenlucht, maar geen contact met binnenluchtstromen
Toestand van het materiaal	Matig beschadigd, matig verweerd

#	Type	Referentie	Resultaat
2.1	Puntmonster	MM01	Chrysotiel

Beschrijving	Tuinberging dak golfplaat
Omgeving	Grenst aan binnen- en buitenlucht
Primaire drager	Schuin dak
Asbestmateriaal	Dak- en gevelbekleding - Golfplaat
Bindmiddel van asbestmateriaal	Cement
Gebondenheid op basis van bindmiddel	Hecht
Hoeveelheid (oppervlakte - aantal)	<ul style="list-style-type: none">• 22,00 m² - 1 stuk
Totale oppervlakte	22,00 m ²
Eenvoudig bereikbaar	Ja
Bevestigingswijze	<ul style="list-style-type: none">• Geschroefd
Identificatiemethode	Een monstername door de asbestdeskundige met laboanalyse door een asbestlabo.
Destructieve handeling voor identificatie	Nee

- Verwijder dit asbestmateriaal zo snel mogelijk. Volg de toestand goed op.

- Eenvoudige handelingen: mag via doe-het-zelf of door werknemer(s) met opleidingsattest eenvoudige handelingen
Het materiaal is hechtgebonden, u mag dit zelf via eenvoudige handeling verwijderen met in achtnahme van de pbm's zoals: pak, handschoenen, veiligheidsschoenen, masker ffp 3,...

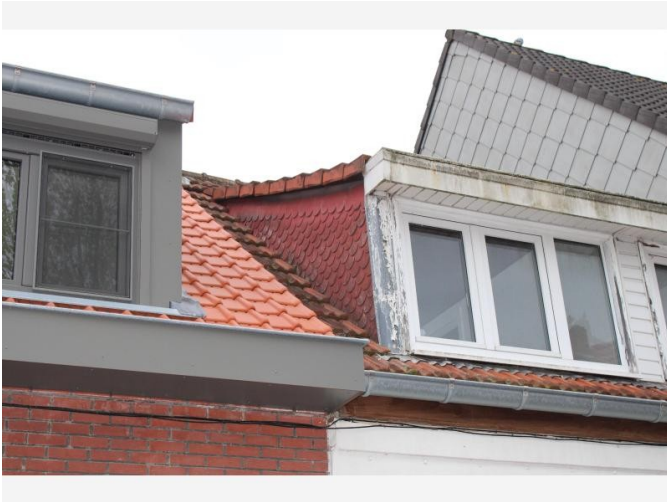
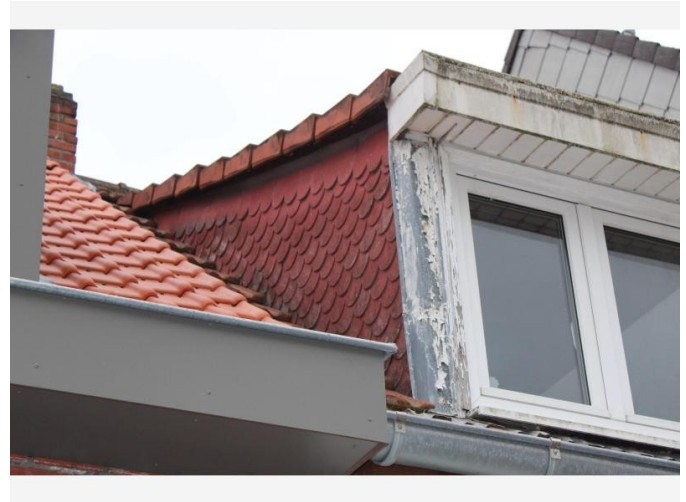
Fiche 3: Erker op dak woning zijkanten links en rechts leien

Het asbestmateriaal valt onder de mijlpaal van 2034.

Eindbeoordeling materiaalrisico	Laag materiaalrisico en/of verlaagde kans op vezelvrijgave
---------------------------------	--

Gebondenheid	Categorie 1: hechtgebonden in oorsprong
Asbestsoort (vezeltype)	Crocidoliet aanwezig
Asbestconcentratie	Laag (< 50%)
Afschermingsgraad van het gehele materiaal	Geheel of deels vrij aan de buitenlucht, maar geen contact met binnenlucht
Toestand van het materiaal	Licht beschadigd, licht verweerd. Intacte calciumsilicaatplaat of materiaal met categorie 3-gebondenheid

Beschrijving	Erker op dak woning zijkanten links en rechts leien
Omgeving	Buiten
Primaire drager	Schuin dak
Asbestmateriaal	Dak- en gevelbekleding - Lei, shingle
Bindmiddel van asbestmateriaal	Cement
Gebondenheid op basis van bindmiddel	Hecht
Hoeveelheid (oppervlakte - aantal)	<ul style="list-style-type: none">• 2,00 m² - 2 stuks
Totale oppervlakte	4,00 m ²
Eenvoudig bereikbaar	Ja
Bevestigingswijze	<ul style="list-style-type: none">• Geschroefd
Identificatiemethode	De asbestdeskundige beoordeelt het materiaal als asbesthoudend, en dit zonder monsternamen.
Destructieve handeling voor identificatie	Nee

- Verwijder dit asbestmateriaal zo snel mogelijk. Volg de toestand goed op.

- Eenvoudige handelingen: mag via doe-het-zelf of door werknemer(s) met opleidingsattest eenvoudige handelingen
Het materiaal is hechtgebonden, u mag dit zelf via eenvoudige handeling verwijderen met in achtname van de pbm's zoals: pak, handschoenen, veiligheidsschoenen, masker ffp 3,...

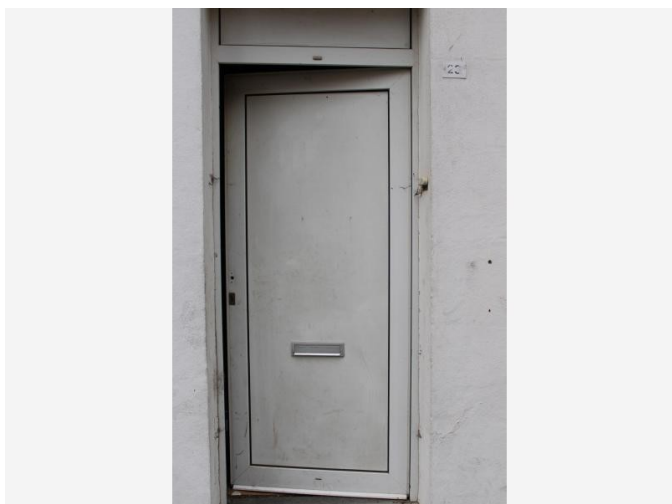
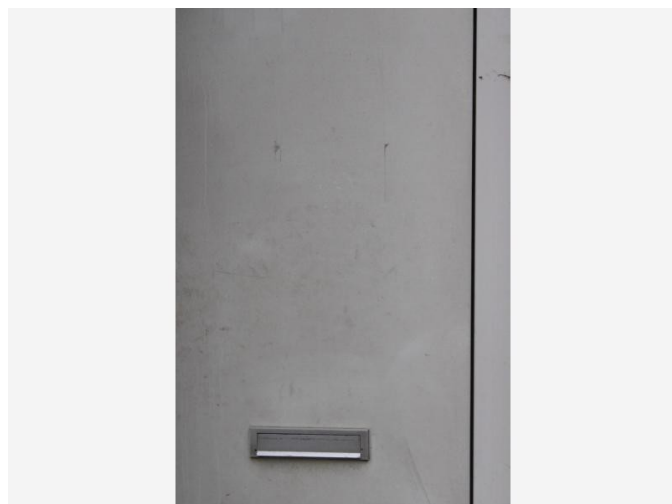
Fiche 4: Voordeur paneel in glasal + paneeltje boven voordeur

Het asbestmateriaal valt onder de mijlpaal van 2040.

Eindbeoordeling materiaalrisico	Laag materiaalrisico en/of verlaagde kans op vezelvrijgave
---------------------------------	--

Gebondenheid	Categorie 1: hechtgebonden in oorsprong
Asbestsoort (vezeltype)	Amfibool aanwezig, uitgezonderd crocidoliet
Asbestconcentratie	Laag (< 50%)
Afschermingsgraad van het gehele materiaal	Geheel of deels vrij aan de binnenlucht, maar geen contact met binnenluchtstromen
Toestand van het materiaal	Licht beschadigd, licht verweerd. Intacte calciumsilicaatplaat of materiaal met categorie 3-gebondenheid

Beschrijving	Voordeur paneel in glasal +paneeltje boven voordeur
Omgeving	Grenst aan binnen- en buitenlucht
Primaire drager	Wandopening verticaal (raam, deur, ...)
Asbestmateriaal	Plaat, paneel, tablet - Geëmailleerd, type Glasal
Bindmiddel van asbestmateriaal	Cement
Gebondenheid op basis van bindmiddel	Hecht
Hoeveelheid (oppervlakte - dikte - aantal)	• 2,00 m ² - 0,50 cm - 1 stuk
Totaal volume	0,01 m ³
Eenvoudig bereikbaar	Ja
Bevestigingswijze	• Verlijmd, ingegoten, versmeerd
Identificatiemethode	<p>De asbestdeskundige beoordeelt het materiaal als asbestverdacht en dus asbesthoudend, en dit zonder monstername.</p> <p>Motivatie: De monstername brengt andere schade aan dan schade die inherent is aan de monstername.</p>
Destructieve handeling voor identificatie	Nee

- Zorg voor een veilig beheer. Vermijd het beschadigen van het asbestmateriaal. Controleer de toestand jaarlijks op wijzigingen.

- Eenvoudige handelingen: mag via doe-het-zelf of door werknemer(s) met opleidingsattest eenvoudige handelingen
Het materiaal is hechtgebonden, u mag dit zelf via eenvoudige handeling verwijderen met in achtnaam van de pbm's zoals: pak, handschoenen, veiligheidsschoenen, masker ffp3,..

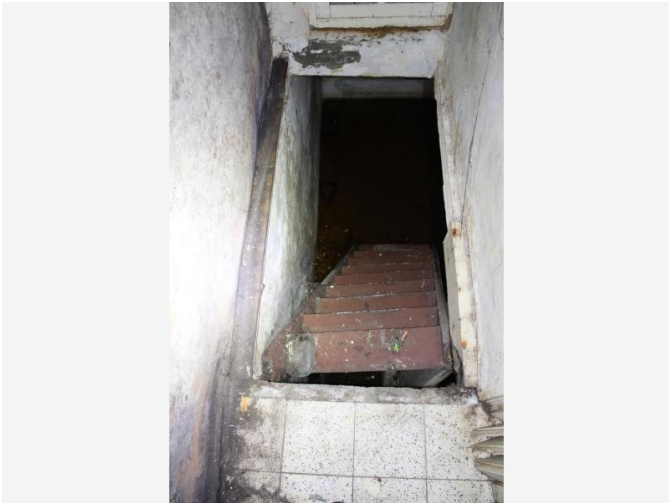
Tijdelijke beperking

Reden: Het onderzoek kan niet uitgevoerd worden binnen de bepalingen van de Welzijnswet

Uitleg van de asbestdeskundige: De houten trap naar de kelder was afgebroken en niet meer veilig te betreden, tevens stond er een aanzienlijke hoeveelheid water in de kelder. Vloer en plafond kon niet bekeken worden. De muren waren zichtbaar in bezetting.

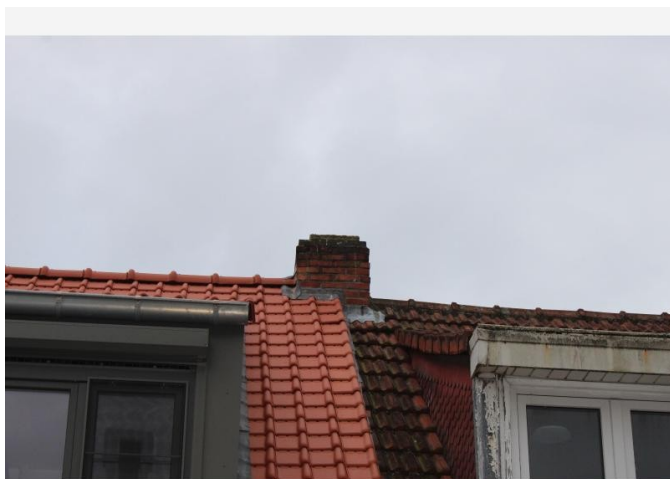
Tijdelijke beperking

Reden: Het te onderzoeken materiaal situeert zich hoger dan 3,50 m te rekenen vanaf een veilige ondergrond

Uitleg van de asbestdeskundige: De schouw staat bovenop het dak geen inkijk mogelijk.

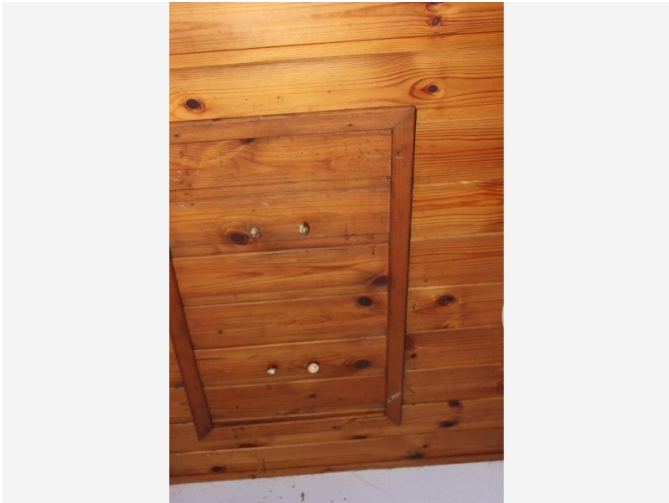
Tijdelijke beperking

Reden: Slotvaste toegangspoort, -deur of -luik

Uitleg van de asbestdeskundige: Het zolderluikje (mangat) gaat niet meer open. We hebben het onderdak langs de buitenzijde gecontroleerd dmv pannen verschuiven.

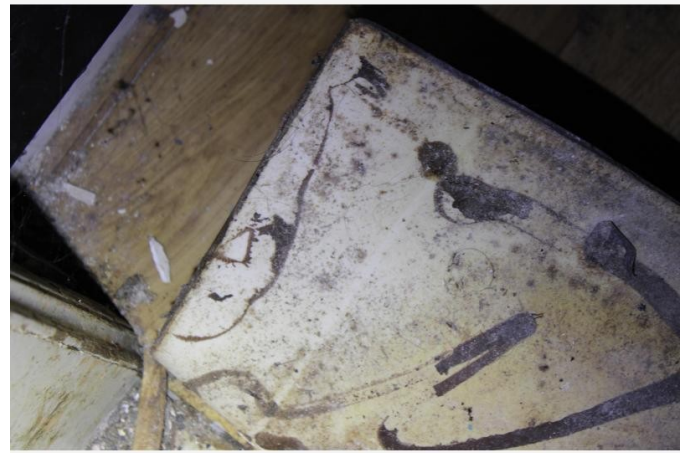
Het vloerzeil in de keuken en woonkamer heeft een witte onderzijde en is niet verlijmd.

Basis voor advies	De asbestdeskundige beoordeelt het materiaal als niet-asbestverdacht.
--------------------------	---
