Asbestinventarisatetest

Kerkstraat 50, 9910 Aalter

Attestnummer : 20230310-000083.000

Uitgegeven op : 10.03.2023

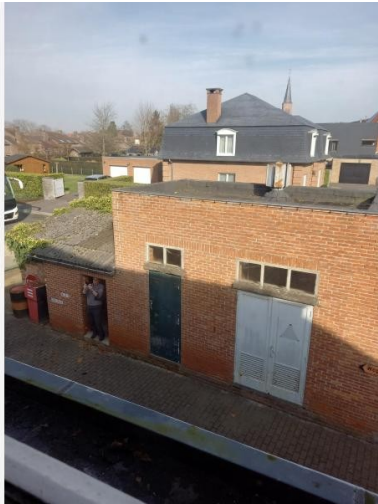
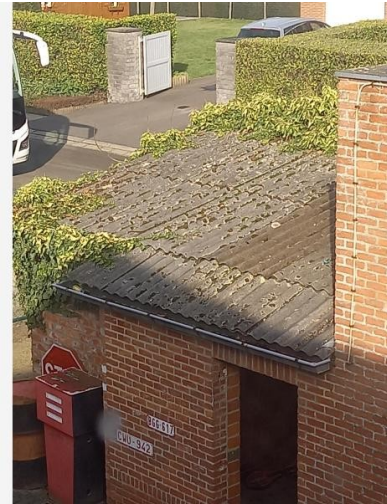
Het asbestmateriaal valt onder de mijlpaal van 2034.

Eindbeoordeling materiaalrisico	Verhoogd materiaalrisico en/of verhoogde kans op vezelvrijgave
---------------------------------	--

Gebondenheid	Categorie 1: hechtgebonden in oorsprong
Asbestsoort (vezeltype)	Crocidoliet aanwezig
Asbestconcentratie	Laag (< 50%)
Afschermingsgraad van het gehele materiaal	Geheel of deels vrij aan de buitenlucht
Toestand van het materiaal	Matig beschadigd, matig verweerd

Beschrijving	Golfplaten
Omgeving	Buiten
Primaire drager	Schuin dak
Asbestmateriaal	Dak- en gevelbekleding - Golfplaat
Bindmiddel van asbestmateriaal	Cement
Gebondenheid op basis van bindmiddel	Hecht
Hoeveelheid (oppervlakte - aantal)	• 8,00 m ² - 1 stuk
Totale oppervlakte	8,00 m ²
Eenvoudig bereikbaar	Ja
Bevestigingswijze	• Geschroefd

Verwijderen

- Zorg voor een veilig beheer. Vermijd het beschadigen van het asbestmateriaal. Controleer de toestand jaarlijks op wijzigingen.
- Hemelwater dat afspoelt van asbestcement daken of gevels kan asbestdeeltjes bevatten. Gebruik het enkel voor gesloten circuits (bv. spoelen toiletten). Reinig na het vervangen van het dak of de gevel de dakgoten en regenwaterput of -ton om asbesthoudend sediment of slib te verwijderen

- Eenvoudige handelingen: mag via doe-het-zelf of door werknemer(s) met opleidingsattest eenvoudige handelingen
Op basis van de codex welzijn op het werk.

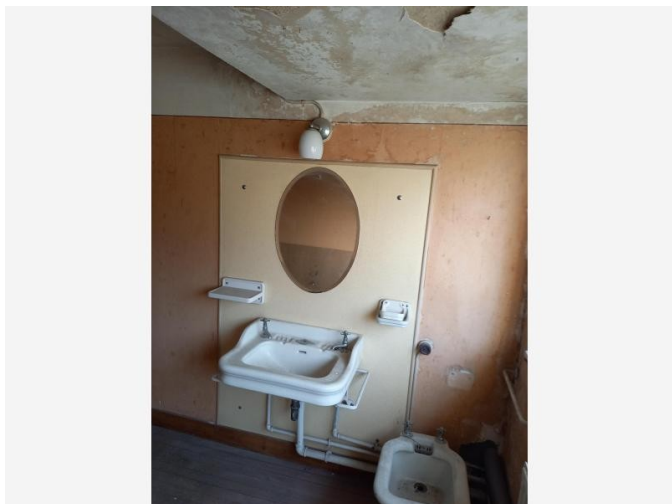
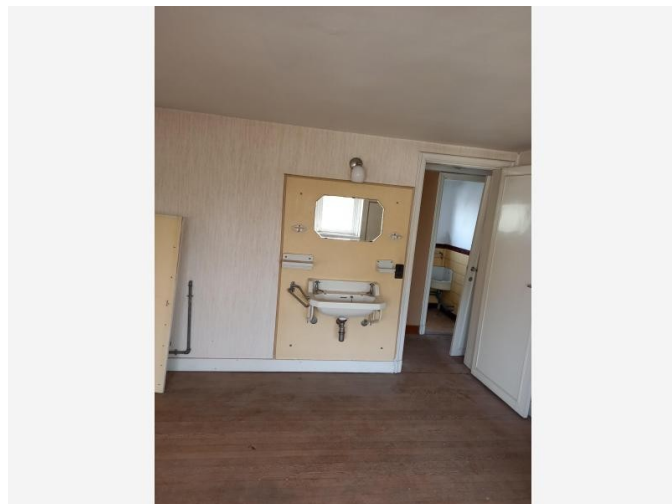
Het asbestmateriaal valt onder de mijlpaal van 2040.

Eindbeoordeling materiaalrisico	Laag materiaalrisico en/of verlaagde kans op vezelvrijgave
---------------------------------	--

Gebondenheid	Categorie 1: hechtgebonden in oorsprong
Asbestsoort (vezeltype)	Crocidoliet aanwezig
Asbestconcentratie	Laag (< 50%)
Afschermingsgraad van het gehele materiaal	Geheel of deels (ook) vrij aan de binnenlucht
Toestand van het materiaal	Onbeschadigd, niet verweerd

Beschrijving	glasal spatplaat
Omgeving	Binnen
Primaire drager	Binnenwand
Asbestmateriaal	Plaat, paneel, tablet - Geëmailleerd, type Glasal
Bindmiddel van asbestmateriaal	Cement
Gebondenheid op basis van bindmiddel	Hecht
Hoeveelheid (oppervlakte - dikte - aantal)	• 5,00 m ² - 1,00 cm - 1 stuk
Totaal volume	0,05 m ³
Eenvoudig bereikbaar	Ja
Bevestigingswijze	• Geschroefd
Identificatiemethode	Vaststelling zonder monsternamen

Destructieve handeling voor identificatie	Nee
Opmerking	4 platen achter wastafels op de eerste verdieping van de conciërgewoning.

Zorgvuldig beheren

- Zorg voor een veilig beheer. Vermijd het beschadigen van het asbestmateriaal. Controleer de toestand jaarlijks op wijzigingen.

- Eenvoudige handelingen: mag via doe-het-zelf of door werknemer(s) met opleidingsattest eenvoudige handelingen
Op basis van de codex welzijn op het werk.

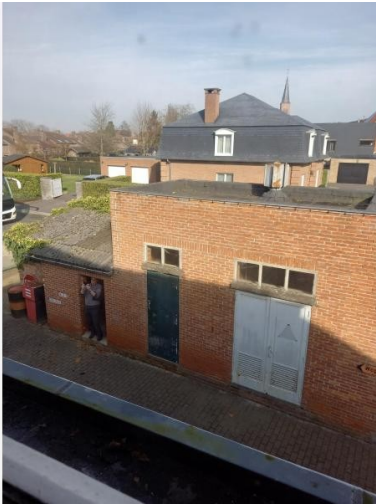
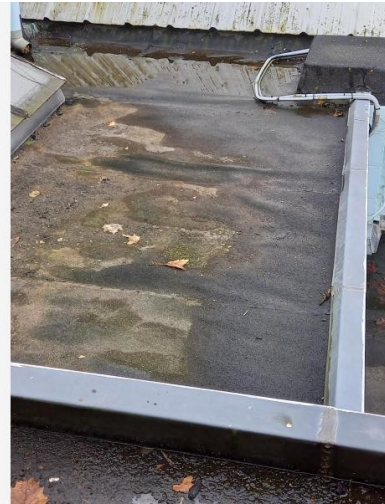
Het asbestmateriaal valt onder de mijlpaal van 2040.

Eindbeoordeling materiaalrisico	Zeer laag materiaalrisico en/of zeer lage kans op vezelvrijgave
---------------------------------	---

Gebondenheid	Categorie 1: hechtgebonden in oorsprong
Asbestsoort (vezeltype)	Alleen chrysotiel
Asbestconcentratie	Laag (< 50%)
Afschermingsgraad van het gehele materiaal	Geheel of deels vrij aan de buitenlucht
Toestand van het materiaal	Onbeschadigd, niet verweerd

Beschrijving	Roofing
Omgeving	Buiten
Primaire drager	Plat dak
Asbestmateriaal	Dak- en gevelbekleding - Roofing
Bindmiddel van asbestmateriaal	Bitumen (roofing, teer, asfalt)
Gebondenheid op basis van bindmiddel	Hecht
Hoeveelheid (oppervlakte - aantal)	<ul style="list-style-type: none"> 12,00 m² - 1 stuk
Totale oppervlakte	12,00 m ²
Eenvoudig bereikbaar	<p>Nee</p> <ul style="list-style-type: none"> Verwijdering tast de bouwkundige integriteit aan.
Bevestigingswijze	<ul style="list-style-type: none"> Verlijmd, ingegoten, versmeerd

Identificatiemethode	Vaststelling zonder monstername Motivatie: Groot risico op structurele gevolgschade (lekschade, werking installatie,...)
Destructieve handeling voor identificatie	Nee

Zorgvuldig beheren

- Zorg voor een veilig beheer. Vermijd het beschadigen van het asbestmateriaal. Controleer de toestand jaarlijks op wijzigingen.
- Voer bijkomende staalname(s) uit.

- Hermetische zone (erkend asbestverwijderaar)
Op basis van de codex welzijn op het werk.

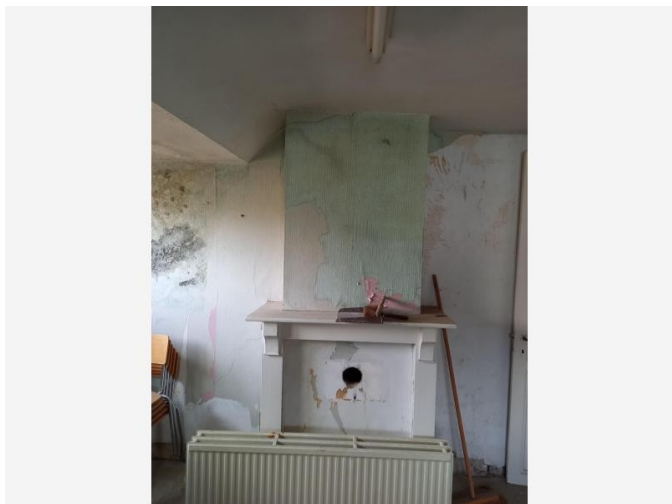
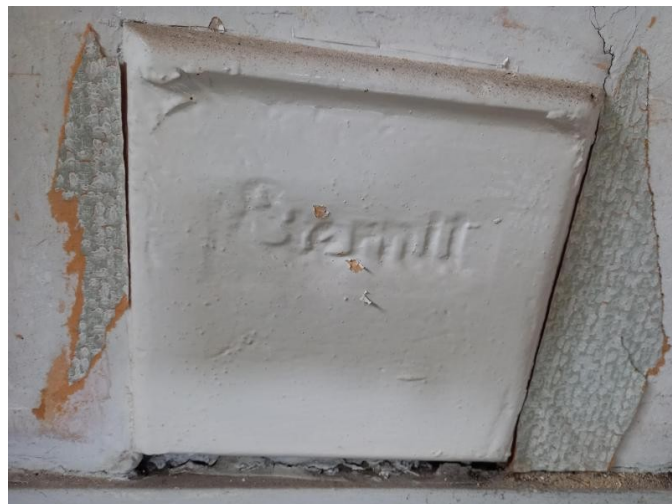
Het asbestmateriaal valt onder de mijlpaal van 2040.

Eindbeoordeling materiaalrisico	Laag materiaalrisico en/of verlaagde kans op vezelvrijgave
---------------------------------	--

Gebondenheid	Categorie 1: hechtgebonden in oorsprong
Asbestsoort (vezeltype)	Crocidoliet aanwezig
Asbestconcentratie	Laag (< 50%)
Afschermingsgraad van het gehele materiaal	Geheel of deels (ook) vrij aan de binnenlucht
Toestand van het materiaal	Onbeschadigd, niet verweerd

Beschrijving	roetschuif
Omgeving	Binnen
Primaire drager	HVAC infrastructuur en uitrusting
Asbestmateriaal	Roetschuif
Bindmiddel van asbestmateriaal	Cement
Gebondenheid op basis van bindmiddel	Hecht
Hoeveelheid (gewicht - aantal)	<ul style="list-style-type: none">• 0,20 kg - 1 stuk
Totaal gewicht	0,20 kg
Eenvoudig bereikbaar	Ja
Bevestigingswijze	<ul style="list-style-type: none">• Geklemd
Identificatiemethode	Vaststelling zonder monsternamen

Zorgvuldig beheren

- Zorg voor een veilig beheer. Vermijd het beschadigen van het asbestmateriaal. Controleer de toestand jaarlijks op wijzigingen.

- Eenvoudige handelingen: mag via doe-het-zelf of door werknemer(s) met opleidingsattest eenvoudige handelingen
Op basis van de codex welzijn op het werk.

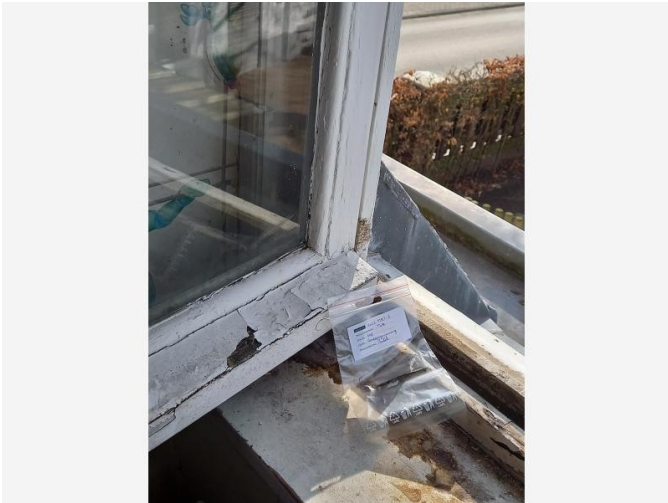
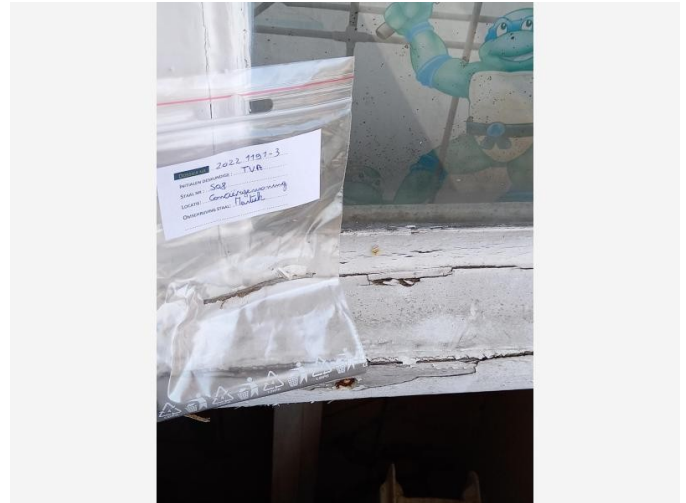
Geen asbest

#	Type	Referentie	Resultaat
5.1	Puntmonster	20221191-3-8	Geen asbest

Beschrijving	Mastiek ramen
Omgeving	Grenst aan binnen- en buitenlucht
Primaire drager	Wandopening verticaal (raam, deur, ...)
Bindmiddel van materiaal	Kitten, mastiek, pasta

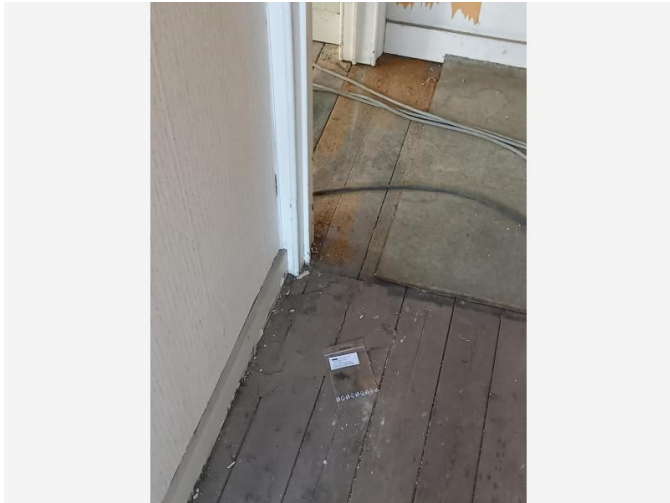
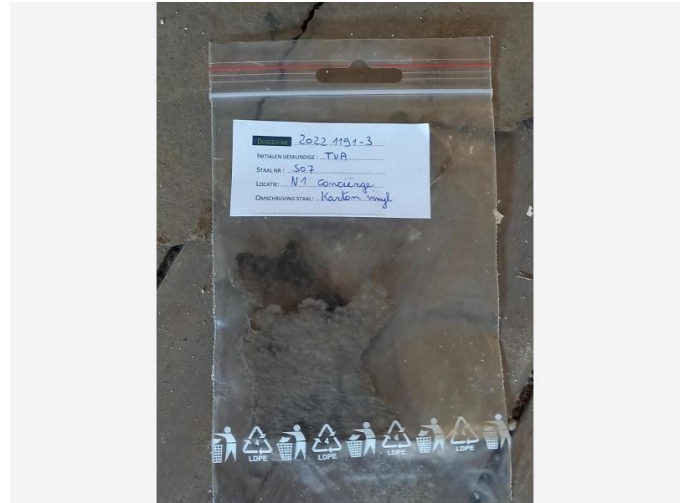
Geen asbest

#	Type	Referentie	Resultaat
6.1	Puntmonster	20221191-3-7	Geen asbest

Beschrijving	kartonlaag van voormalige vloerbedekking
Omgeving	Binnen
Primaire drager	Vloer
Bindmiddel van materiaal	Karton - papier - viltachtig

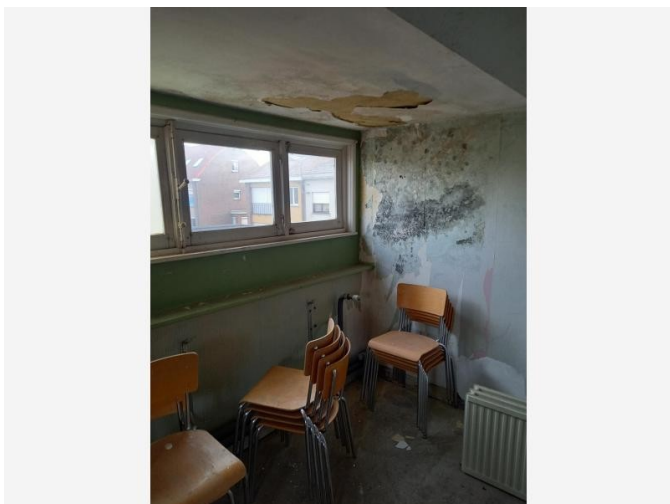
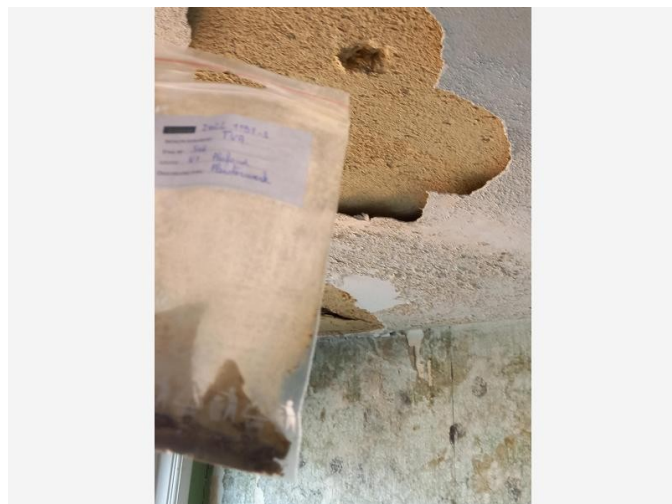
Geen asbest

#	Type	Referentie	Resultaat
7.1	Mengmonster	20221191-3-6	Geen asbest

Beschrijving	Pleisterwerk plafond
Omgeving	Binnen
Primaire drager	Plafond
Bindmiddel van materiaal	Gips - kalk

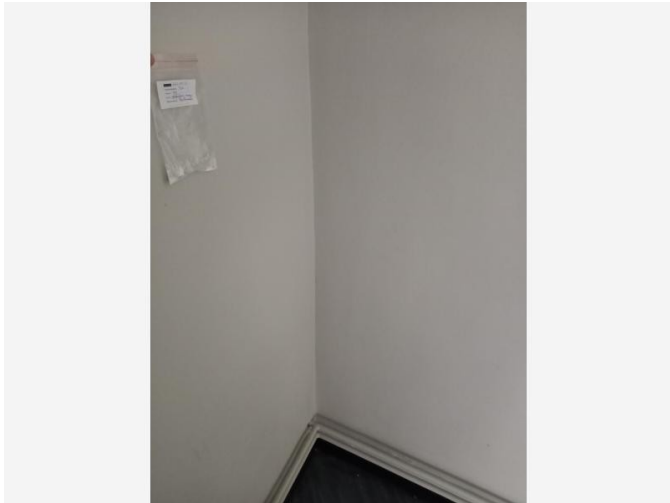
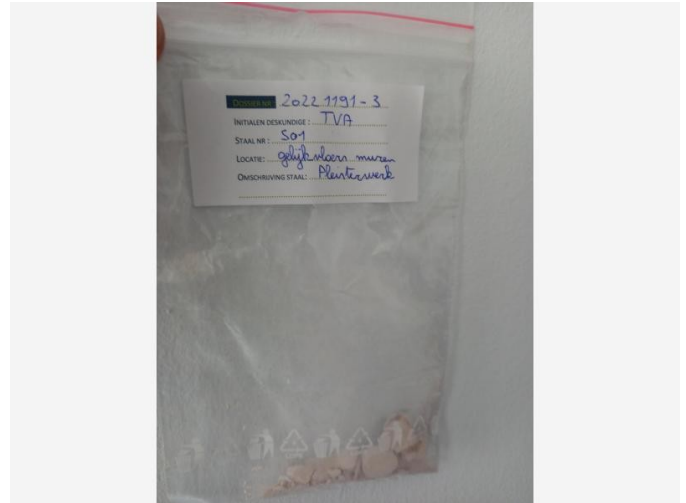
Geen asbest

#	Type	Referentie	Resultaat
8.1	Mengmonster	20221191-3-1	Geen asbest
8.2	Mengmonster	20221191-3-2	Geen asbest
8.3	Mengmonster	20221191-3-3	Geen asbest
8.4	Mengmonster	20221191-3-4	Geen asbest
8.5	Mengmonster	20221191-3-5	Geen asbest

Beschrijving	Pleisterwerk muren
Omgeving	Binnen
Primaire drager	Binnenwand
Bindmiddel van materiaal	Gips - kalk
Gebondenheid op basis van bindmiddel	Niet-hechtgebonden
Hoeveelheid (oppervlakte - dikte - aantal)	• 600,00 m ² - 2,00 cm - 1 stuk
Totaal volume	12,00 m ³
Identificatiemethode	Vaststelling met monsternamen
Destructieve handeling voor identificatie	Nee

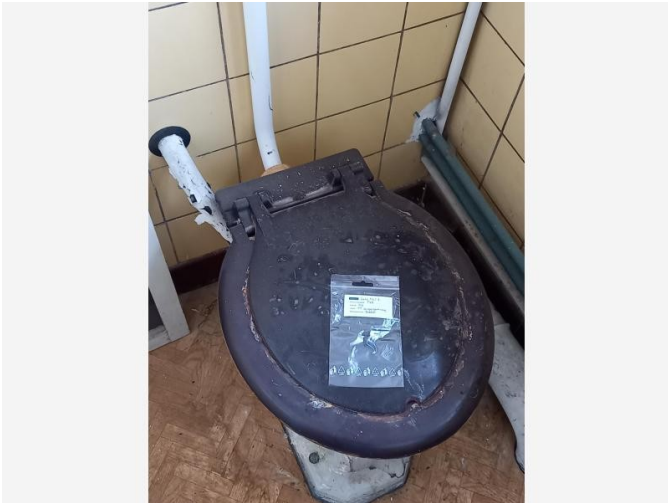
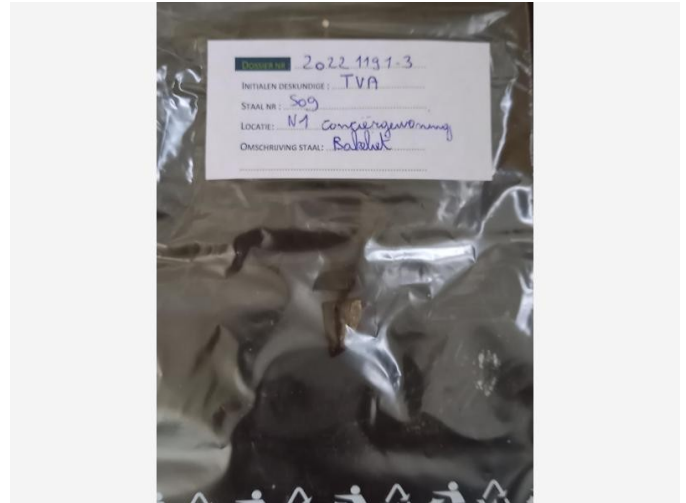
Fiche 9: bakeliet wc-bril

Geen asbest

#	Type	Referentie	Resultaat
9.1	Puntmonster	20221191-3-9	Geen asbest

Beschrijving	bakeliet wc-bril
Omgeving	Binnen
Primaire drager	Sanitaire infrastructuur en uitrusting (toe- en afvoer)
Bindmiddel van materiaal	Kunststof of -hars

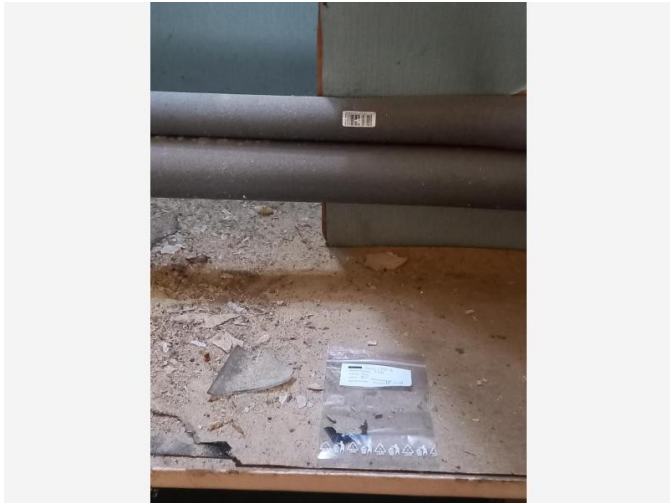
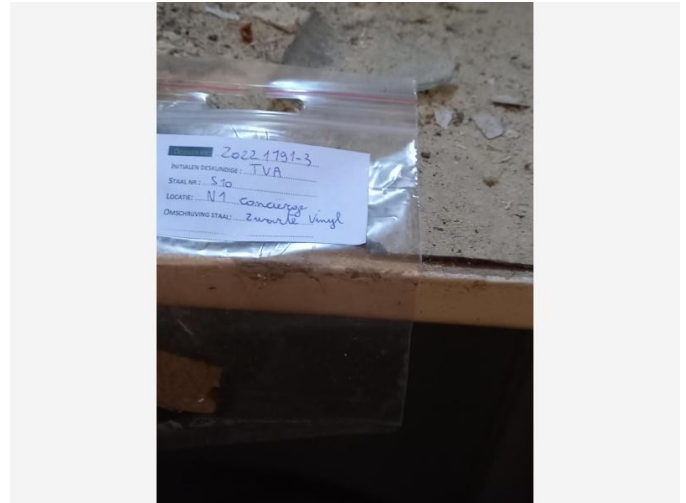
Geen asbest

#	Type	Referentie	Resultaat
10.1	Puntmonster	20221191-3-10	Geen asbest

Beschrijving	Vinyl
Omgeving	Binnen
Primaire drager	Vloer
Bindmiddel van materiaal	Kunststof of -hars
