Asbestinventarisatetest

Avekapellestraat 3, 8630 Veurne

Niet-asbestveilig

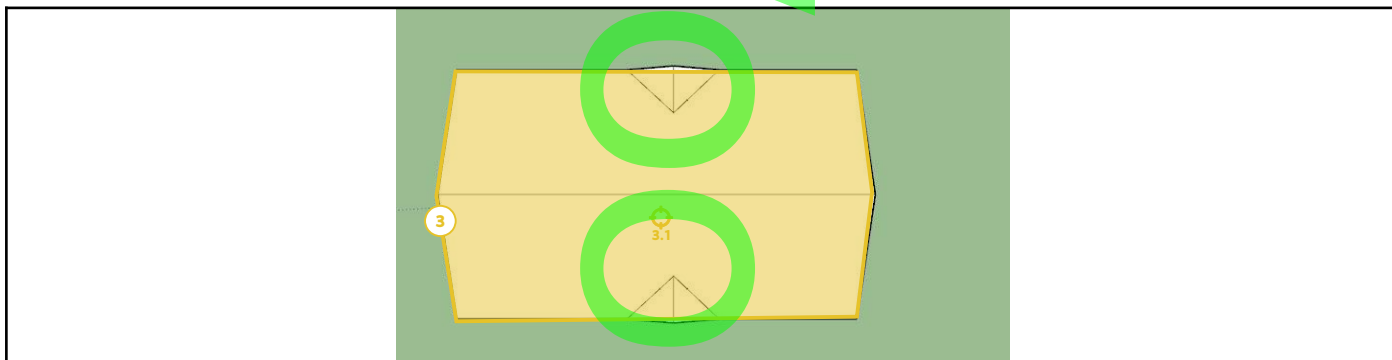
Plan 1.11: Dak

Beschrijving	Type	Actie
3. Onderdak	Asbestmateriaal	Zorgvuldig beheren
3.1 Code: 8582-2	Puntmonster	-

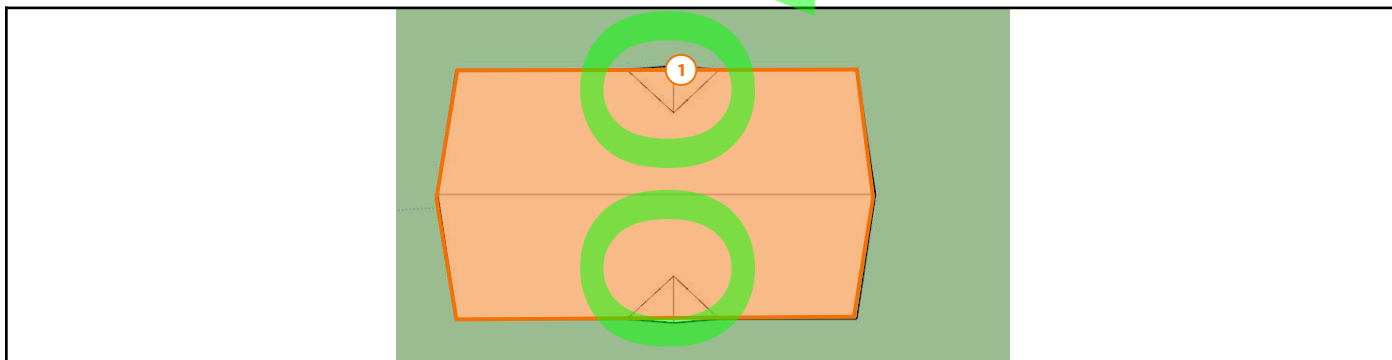
Plan 1.12: Dak

Beschrijving	Type	Actie
1. Leien dak	Asbestmateriaal	Verwijderen

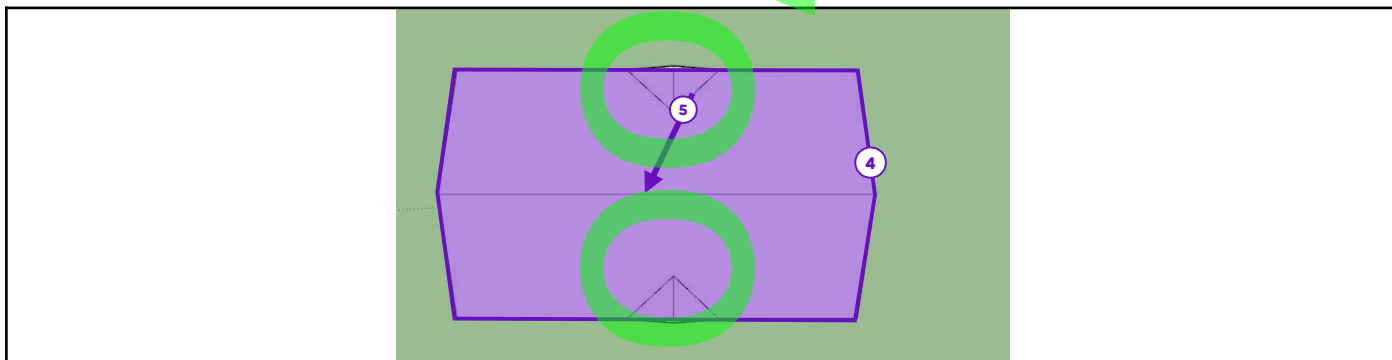
Plan 1.13: Dak

Beschrijving	Type	Actie
4. Beperking goot	Beperking	-
5. Beperking schouw	Beperking	-

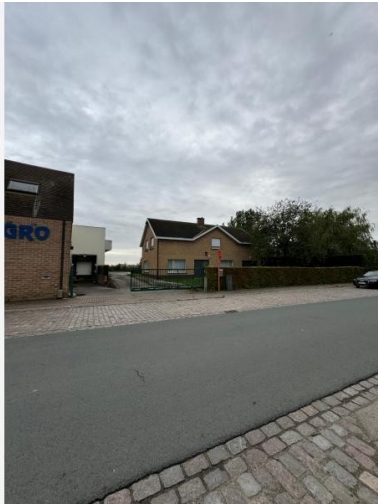
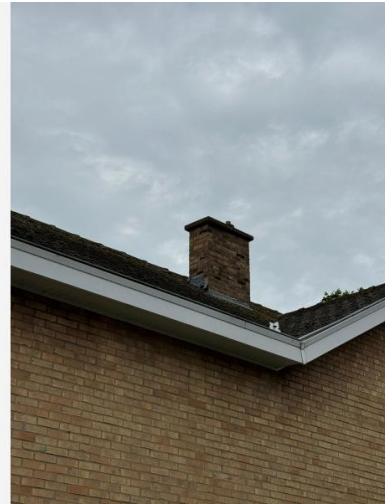
Het asbestmateriaal valt onder de mijlpaal van 2034.

Eindbeoordeling materiaalrisico	Verhoogd materiaalrisico en/of verhoogde kans op vezelvrijgave
---------------------------------	--

Gebondenheid	Categorie 1: hechtgebonden in oorsprong
Asbestsoort (vezeltype)	Crocidoliet aanwezig
Asbestconcentratie	Laag (< 50%)
Afschermingsgraad van het gehele materiaal	Geheel of deels vrij aan de buitenlucht
Toestand van het materiaal	Matig beschadigd, matig verweerd

Beschrijving	Leien dak
Omgeving	Buiten
Primaire drager	Schuin dak
Asbestmateriaal	Dak- en gevelbekleding - Lei, shingle
Bindmiddel van asbestmateriaal	Cement
Gebondenheid op basis van bindmiddel	Hecht
Hoeveelheid (oppervlakte - aantal)	<ul style="list-style-type: none">• 161,19 m² - 1 stuk
Totale oppervlakte	161,19 m ²
Eenvoudig bereikbaar	Ja
Bevestigingswijze	<ul style="list-style-type: none">• Geklemd
Identificatiemethode	Vaststelling zonder monsternamen
Destructieve handeling voor identificatie	Nee
Opmerking	De hoeveelheid is een schatting.

Verwijderen

- Zorg voor een veilig beheer. Vermijd het beschadigen van het asbestmateriaal. Controleer de toestand jaarlijks op wijzigingen.

- Eenvoudige handelingen: mag via doe-het-zelf of door werknemer(s) met opleidingsattest eenvoudige handelingen
Deze toepassing kan verwijderd worden aan de hand van een eenvoudige handeling, echter dient er wel rekening gehouden te worden met de PBM's en een correct afvalbeheer. Vergeet de toepassing zeker ook niet te fixeren.
- Eenvoudige handelingen: enkel door erkend asbestverwijderaar
Deze toepassing kan verwijderd worden aan de hand van een eenvoudige handeling, echter dient er wel rekening gehouden te worden met de PBM's en een correct afvalbeheer. Vergeet de toepassing zeker ook niet te fixeren.

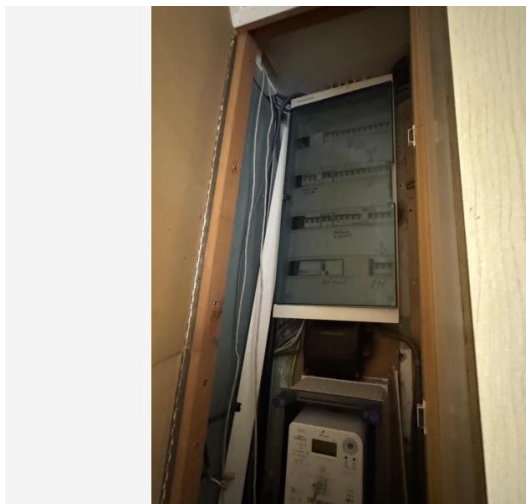
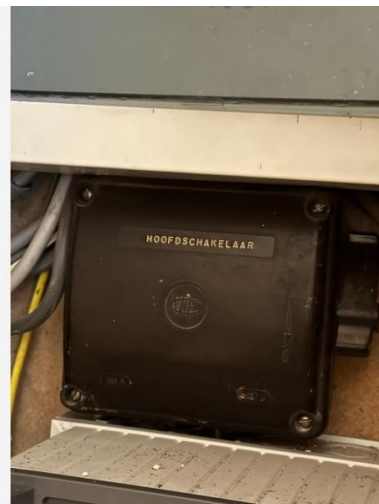
Het asbestmateriaal valt onder de mijlpaal van 2040.

Eindbeoordeling materiaalisico	Laag materiaalisico en/of verlaagde kans op vezelvrijgave
--------------------------------	---

Gebondenheid	Categorie 1: hechtgebonden in oorsprong
Asbestsoort (vezeltype)	Crocidoliet aanwezig
Asbestconcentratie	Laag (< 50%)
Afschermingsgraad van het gehele materiaal	Geheel of deels (ook) vrij aan de binnenlucht
Toestand van het materiaal	Onbeschadigd, niet verweerd

Beschrijving	Bakeliet bakje bij de nieuwe teller
Omgeving	Binnen
Primaire drager	Binnenwand
Asbestmateriaal	Plaat, paneel, tablet - Type Bakeliet
Bindmiddel van asbestmateriaal	Kunststof of -hars
Gebondenheid op basis van bindmiddel	Hecht
Hoeveelheid (oppervlakte - dikte - aantal)	<ul style="list-style-type: none">• 0,60 m² - 0,30 cm - 1 stuk
Totaal volume	0,002 m ³
Eenvoudig bereikbaar	Ja
Bevestigingswijze	<ul style="list-style-type: none">• Geschroefd
Identificatiemethode	Vaststelling zonder monstername
Destructieve handeling voor identificatie	Nee
Opmerking	De hoeveelheid is een schatting.

Zorgvuldig beheren

- Zorg voor een veilig beheer. Vermijd het beschadigen van het asbestmateriaal. Controleer de toestand jaarlijks op wijzigingen.

- Eenvoudige handelingen: mag via doe-het-zelf of door werknemer(s) met opleidingsattest eenvoudige handelingen
Deze toepassing kan verwijderd worden aan de hand van een eenvoudige handeling, echter dient er wel rekening gehouden te worden met de PBM's en een correct afvalbeheer. Vergeet de toepassing zeker ook niet te fixeren.
- Eenvoudige handelingen: enkel door erkend asbestverwijderaar
Deze toepassing kan verwijderd worden aan de hand van een eenvoudige handeling, echter dient er wel rekening gehouden te worden met de PBM's en een correct afvalbeheer. Vergeet de toepassing zeker ook niet te fixeren.

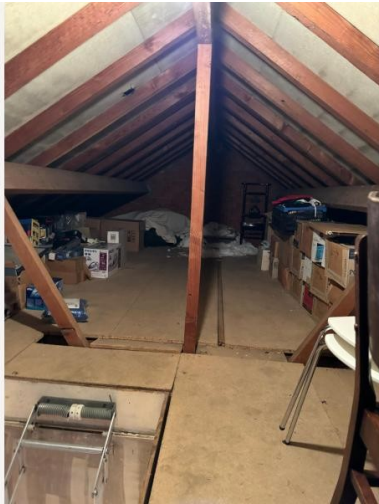
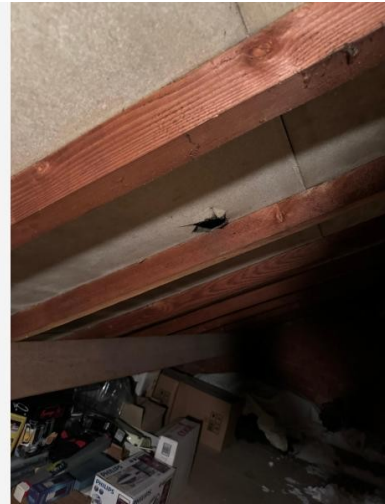
Het asbestmateriaal valt onder de mijlpaal van 2040.

Eindbeoordeling materiaalrisico	Laag materiaalrisico en/of verlaagde kans op vezelvrijgave
---------------------------------	--

Gebondenheid	Categorie 1: hechtgebonden in oorsprong
Asbestsoort (vezeltype)	Alleen chrysotiel
Asbestconcentratie	Laag (< 50%)
Afschermingsgraad van het gehele materiaal	Geheel of deels (ook) vrij aan de binnenlucht
Toestand van het materiaal	Licht beschadigd, licht verweerd. Intact calciumsilicaatmateriaal of categorie III 'gebondenheid'

#	Type	Referentie	Resultaat
3.1	Puntmonster	8582-2	Chrysotiel

Beschrijving	Onderdak
Omgeving	Binnen
Primaire drager	Schuin dak
Asbestmateriaal	Plaat, paneel, tablet - Type Menuiserie
Bindmiddel van asbestmateriaal	Cement
Gebondenheid op basis van bindmiddel	Hecht
Hoeveelheid (oppervlakte - dikte - aantal)	<ul style="list-style-type: none">• 154,42 m² - 0,40 cm - 1 stuk
Totaal volume	0,618 m ³
Eenvoudig bereikbaar	Nee <ul style="list-style-type: none">• Het asbestmateriaal is bedekt (uitgezonderd laag verf, coating, behang, kunststof, textiel) en het wegnemen van het bedekkende materiaal kan niet zonder het bedekkende materiaal te beschadigen.
Bevestigingswijze	<ul style="list-style-type: none">• Geklemd• Genageld, geniet
Identificatiemethode	Vaststelling met monsternamen
Destructieve handeling voor identificatie	Nee
Opmerking	De hoeveelheid is een schatting.

Zorgvuldig beheren

- Zorg voor een veilig beheer. Vermijd het beschadigen van het asbestmateriaal. Controleer de toestand jaarlijks op wijzigingen.
- Zorg voor een veilig beheer en verwijder dit asbestmateriaal wanneer het bij werken eenvoudig bereikbaar wordt. Controleer de toestand jaarlijks op wijzigingen.

- Eenvoudige handelingen: mag via doe-het-zelf of door werknemer(s) met opleidingsattest eenvoudige handelingen
Deze toepassing kan enkel langs buitenaf worden verwijderd. Deze toepassing kan verwijderd worden aan de hand van een eenvoudige handeling, echter dient er wel rekening gehouden te worden met de PBM's en een correct afvalbeheer. Vergeet de toepassing zeker ook niet te fixeren.
- Eenvoudige handelingen: enkel door erkend asbestverwijderaar
Deze toepassing kan enkel langs buitenaf worden verwijderd. Deze toepassing kan verwijderd worden aan de hand van een eenvoudige handeling, echter dient er wel rekening gehouden te worden met de PBM's en een correct afvalbeheer. Vergeet de toepassing zeker ook niet te fixeren.

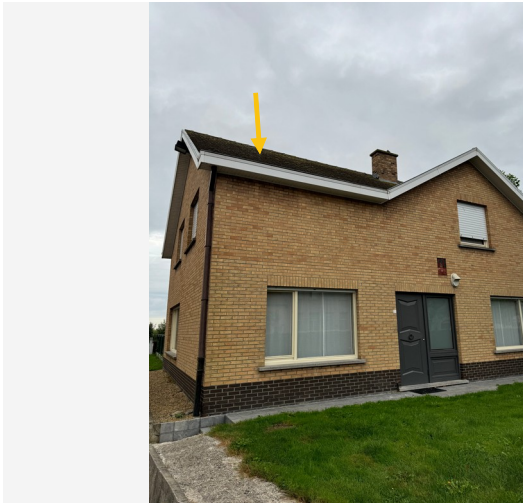
Situeringsfoto

Tijdelijke beperking

Reden: Het te onderzoeken materiaal situeert zich hoger dan 3,50 m te rekenen vanaf een veilige ondergrond

Uitleg van de asbestdeskundige: De goot is hoger dan 3,5m, we kunnen niet vaststellen of er afval afkomstig van de leien in de goot zit. Of andere toepassingen.

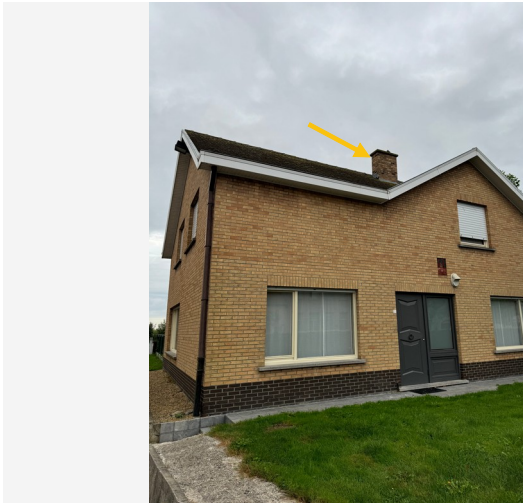
Situeringfoto

Tijdelijke beperking

Reden: Het te onderzoeken materiaal situeert zich hoger dan 3,50 m te rekenen vanaf een veilige ondergrond

Uitleg van de asbestdeskundige: De schouw bevindt zich op een hoogte hoger dan 3.5m, we kunnen deze niet inspecteren. Ook van binnenuit niet te inspecteren, een verder destructief onderzoek zal nodig zijn.

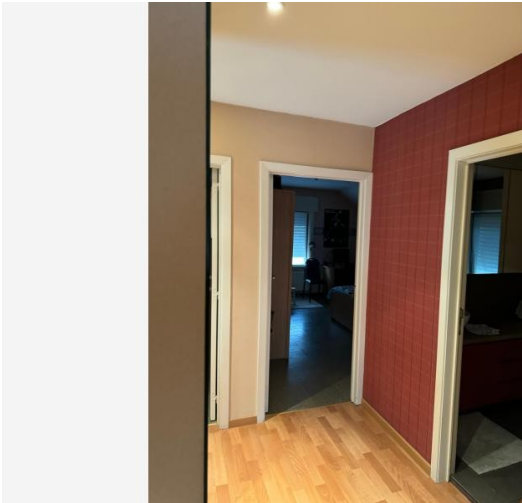
De overige vloeren zijn voorzien van tegels of laminaat, een verder destructief onderzoek is nodig om vast te stellen wat er onder deze afwerking aanwezig is.

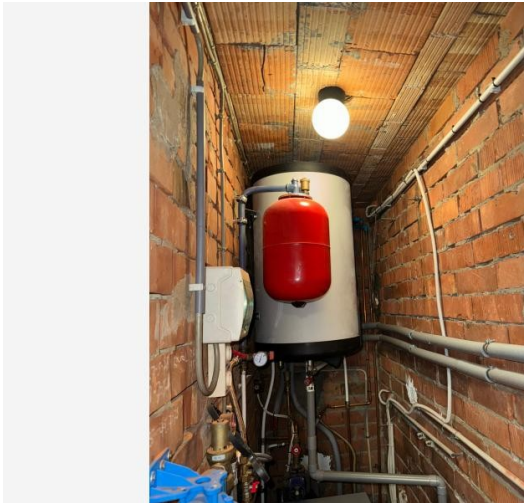
Er werd geen pleisterwerk aangetroffen in de stookruimte.

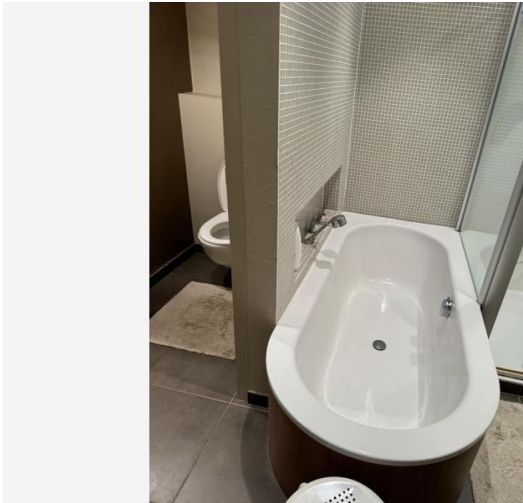
De wandtegels zelf zijn niet asbestverdacht. Het is echter niet mogelijk om via een niet-destructief onderzoek vast te stellen wat er achter de wandtegels bevindt.

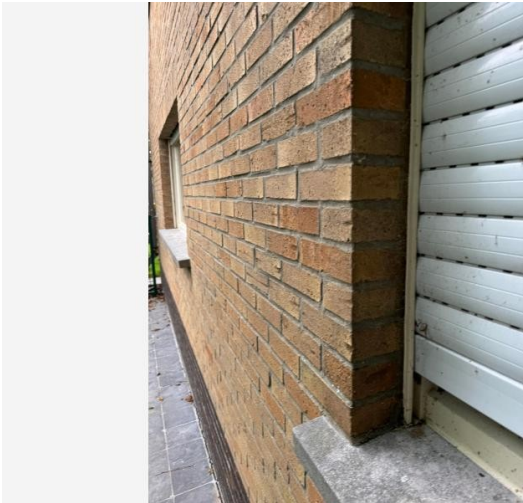
De dichtingen rond de ramen zijn opgevoegd.

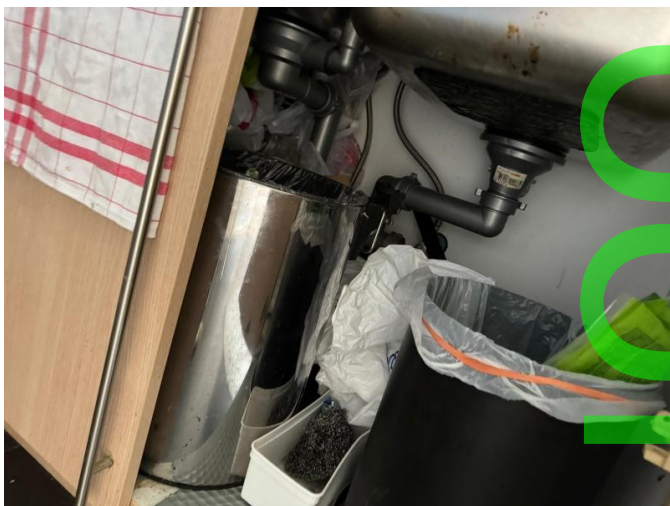
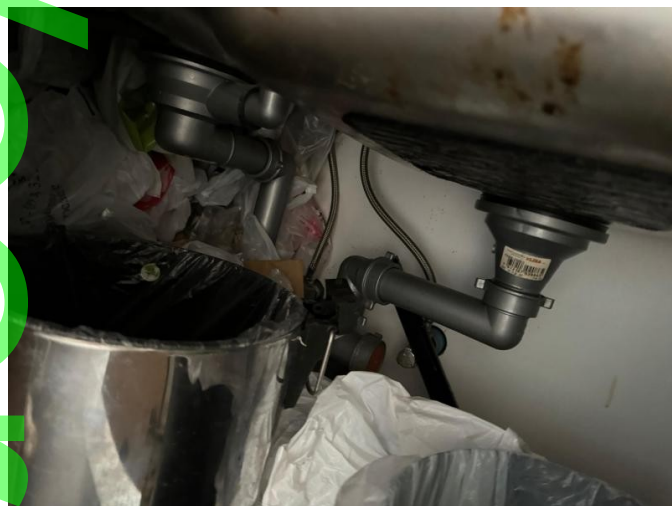
Geen asbest

#	Type	Referentie	Resultaat
10.1	Puntmonster	8582-4	Geen asbest

Beschrijving	Anti dreunlaag spoelbak keuken
Omgeving	Binnen
Primaire drager	Sanitaire infrastructuur en uitrusting (toe- en afvoer)
Bindmiddel van materiaal	Bitumen (roofing, teer, asfalt)
Gebondenheid op basis van bindmiddel	Hecht
Hoeveelheid (oppervlakte - aantal)	<ul style="list-style-type: none">• 0,40 m² - 1 stuk
Totale oppervlakte	0,40 m ²
Identificatiemethode	Vaststelling met monstername
Destructieve handeling voor identificatie	Nee
Opmerking	De hoeveelheid is een schatting.

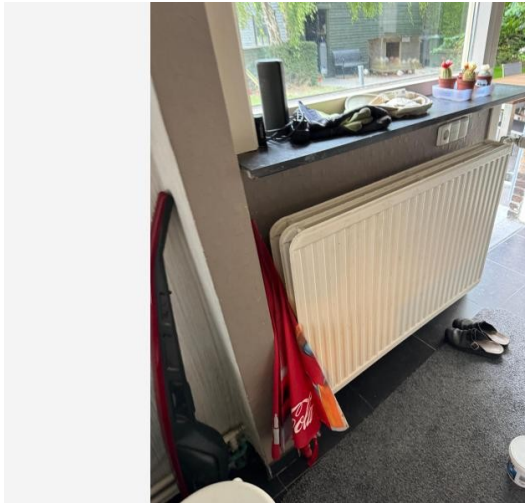
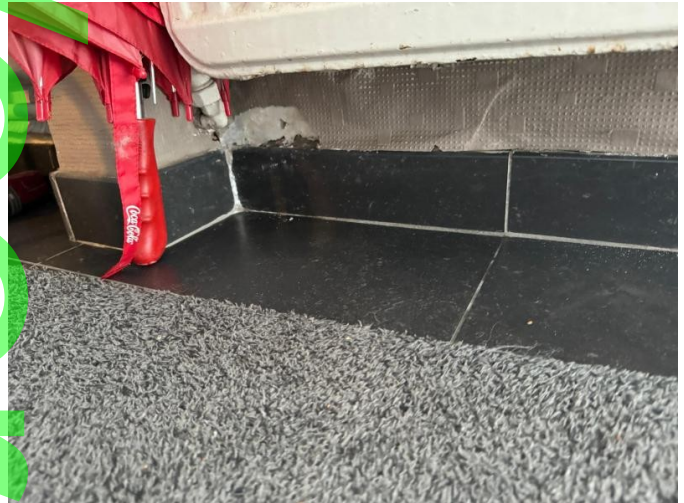
Geen asbest

#	Type	Referentie	Resultaat
11.1	Mengmonster	8582-5	Geen asbest

Beschrijving	Pleisterwerk muren
Omgeving	Binnen
Primaire drager	Binnenwand
Bindmiddel van materiaal	Gips - kalk
Gebondenheid op basis van bindmiddel	Niet-hechtgebonden
Hoeveelheid (oppervlakte - dikte - aantal)	• 457,30 m ² - 1,00 cm - 1 stuk
Totaal volume	4,573 m ³
Identificatiemethode	Vaststelling met monstername
Destructieve handeling voor identificatie	Nee
Opmerking	De hoeveelheid is een schatting.

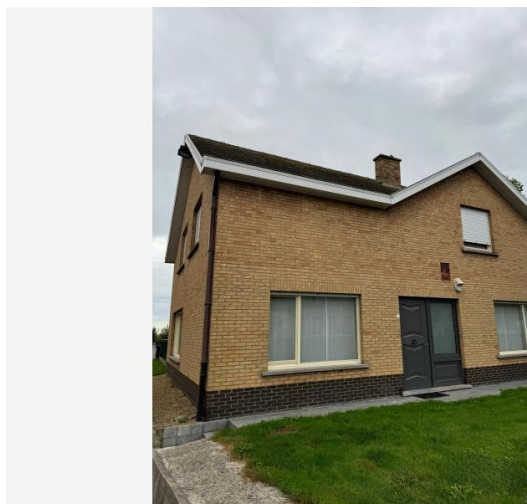
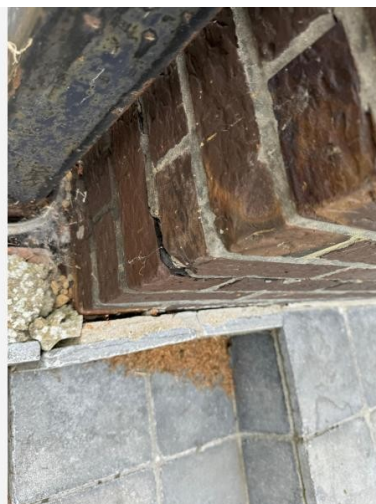
Geen asbest

#	Type	Referentie	Resultaat
12.1	Puntmonster	8582-1	Geen asbest

Beschrijving	Waterkering roofing
Omgeving	Buiten
Primaire drager	Wand buitenschil
Bindmiddel van materiaal	Bitumen (roofing, teer, asfalt)
Gebondenheid op basis van bindmiddel	Hecht
Hoeveelheid (oppervlakte - aantal)	<ul style="list-style-type: none">• 24,00 m² - 1 stuk
Totale oppervlakte	24,00 m ²
Identificatiemethode	Vaststelling met monstername
Destructieve handeling voor identificatie	Nee
Opmerking	De hoeveelheid is een schatting.

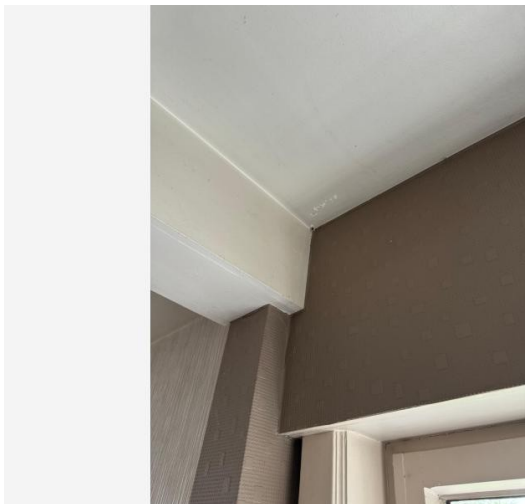
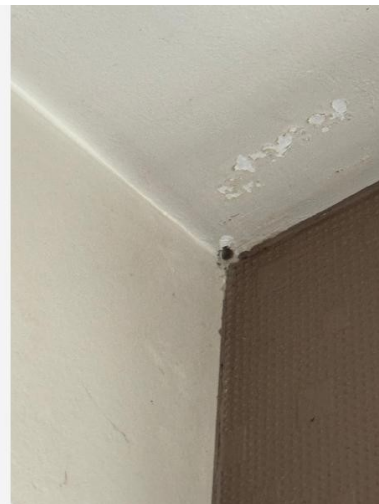
Geen asbest

#	Type	Referentie	Resultaat
13.1	Mengmonster	8582-3	Geen asbest

Beschrijving	Pleisterwerk plafofond
Omgeving	Binnen
Primaire drager	Plafond
Bindmiddel van materiaal	Gips - kalk
Gebondenheid op basis van bindmiddel	Niet-hechtgebonden
Hoeveelheid (oppervlakte - dikte - aantal)	• 259,00 m ² - 1,00 cm - 1 stuk
Totaal volume	2,59 m ³
Identificatiemethode	Vaststelling met monstername
Destructieve handeling voor identificatie	Nee
Opmerking	De hoeveelheid is een schatting.

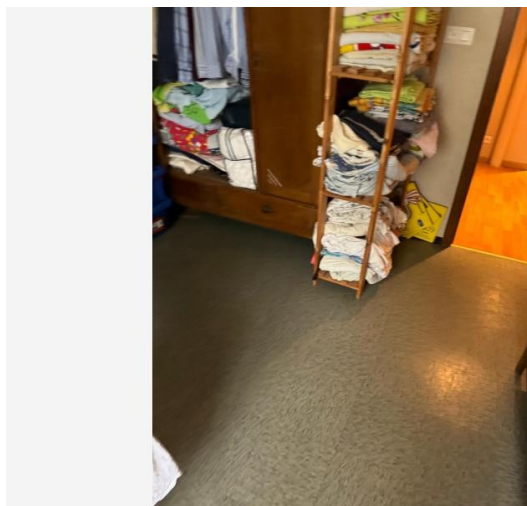
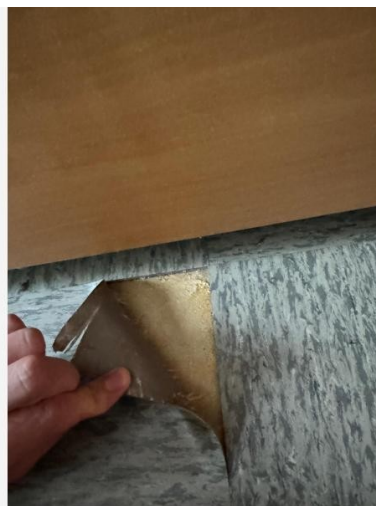
Geen asbest

#	Type	Referentie	Resultaat
14.1	Mengmonster	8582-6	Geen asbest

Beschrijving	Vinyl slaapkamers +1
Omgeving	Binnen
Primaire drager	Vloer
Bindmiddel van materiaal	Kunststof of -hars
Gebondenheid op basis van bindmiddel	Hecht
Hoeveelheid (oppervlakte - dikte - aantal)	<ul style="list-style-type: none">• 92,81 m² - 0,40 cm - 1 stuk
Totaal volume	0,371 m ³
Identificatiemethode	Vaststelling met monstername
Destructieve handeling voor identificatie	Nee
Opmerking	De hoeveelheid is een schatting.

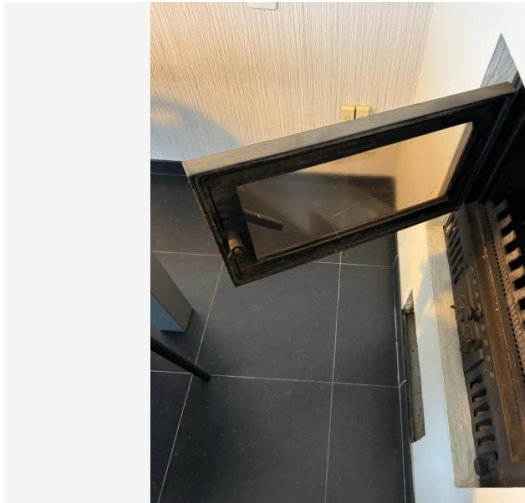
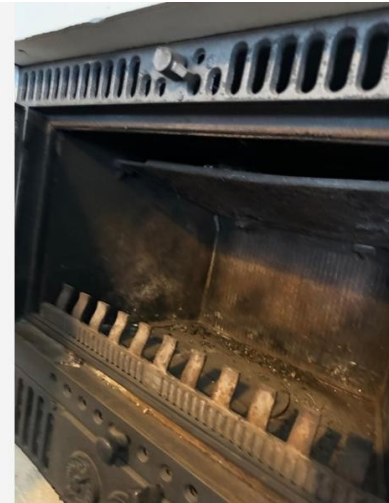
Geen asbest

#	Type	Referentie	Resultaat
15.1	Puntmonster	8582-7	Geen asbest

Beschrijving	Koord kachel leefruimte
Omgeving	Binnen
Primaire drager	Ruimteverwarming
Bindmiddel van materiaal	Weinig of geen bindmiddel (textiel, bevolking, ...)
Gebondenheid op basis van bindmiddel	Niet-hechtgebonden
Hoeveelheid (lengte - omtrek - aantal)	<ul style="list-style-type: none">• 3,20 m - 1,00 cm - 1 stuk
Totale oppervlakte	0,032 m ²
Identificatiemethode	Vaststelling met monstername
Destructieve handeling voor identificatie	Nee
Opmerking	De hoeveelheid is een schatting
