Asbestinventarisatetest

Avekapellestraat 1A, 8630 Veurne

Asbestveilig

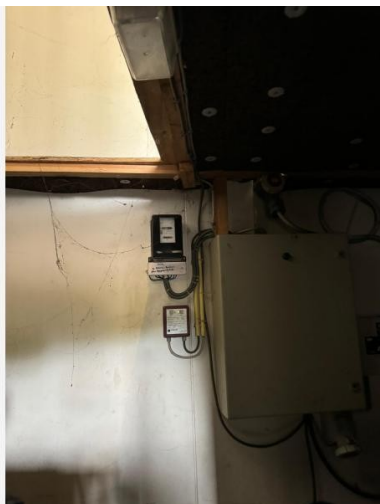
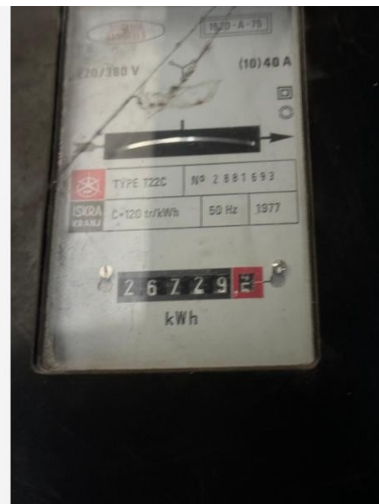
Het asbestmateriaal valt onder de mijlpaal van 2040.

Eindbeoordeling materiaalarisico	Laag materiaalarisico en/of verlaagde kans op vezelvrijgave
----------------------------------	---

Gebondenheid	Categorie 1: hechtgebonden in oorsprong
Asbestsoort (vezeltype)	Crocidoliet aanwezig
Asbestconcentratie	Laag (< 50%)
Afschermingsgraad van het gehele materiaal	Geheel of deels (ook) vrij aan de binnenlucht
Toestand van het materiaal	Onbeschadigd, niet verweerd

Beschrijving	Teller bakeliet
Omgeving	Binnen
Primaire drager	Binnenwand
Asbestmateriaal	Plaat, paneel, tablet - Type Bakeliet
Bindmiddel van asbestmateriaal	Kunststof of -hars
Gebondenheid op basis van bindmiddel	Hecht
Hoeveelheid (oppervlakte - dikte - aantal)	<ul style="list-style-type: none">• 0,60 m² - 0,40 cm - 1 stuk
Totaal volume	0,002 m ³
Eenvoudig bereikbaar	Ja
Bevestigingswijze	<ul style="list-style-type: none">• Geschroefd
Identificatiemethode	Vaststelling zonder monstername
Destructieve handeling voor identificatie	Nee
Opmerking	De hoeveelheid is een schatting.

- Zorg voor een veilig beheer. Vermijd het beschadigen van het asbestmateriaal. Controleer de toestand jaarlijks op wijzigingen.

- Eenvoudige handelingen: mag via doe-het-zelf of door werknemer(s) met opleidingsattest eenvoudige handelingen
Deze toepassing kan verwijderd worden aan de hand van een eenvoudige handeling, echter dient er wel rekening gehouden te worden met de PBM's en een correct afvalbeheer. Vergeet de toepassing zeker ook niet te fixeren.
- Eenvoudige handelingen: enkel door erkend asbestverwijderaar
Deze toepassing kan verwijderd worden aan de hand van een eenvoudige handeling, echter dient er wel rekening gehouden te worden met de PBM's en een correct afvalbeheer. Vergeet de toepassing zeker ook niet te fixeren.

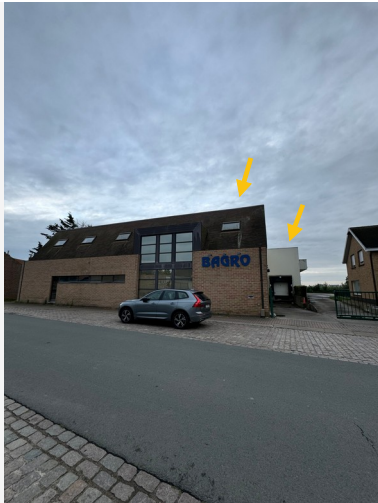
Tijdelijke beperking

Reden: Het te onderzoeken materiaal situeert zich hoger dan 3,50 m te rekenen vanaf een veilige ondergrond

Uitleg van de asbestdeskundige: Het dak van de loodsen en de burelen bevindt zich hoger dan 3,5m, er kunnen op dit dak asbesthoudende buizen, roofing of dergelijke meer aanwezig zijn. Hiervoor is een bijkomend onderzoek nodig dit valt niet onder de standaard procedure van het asbestattest voor verkoop.

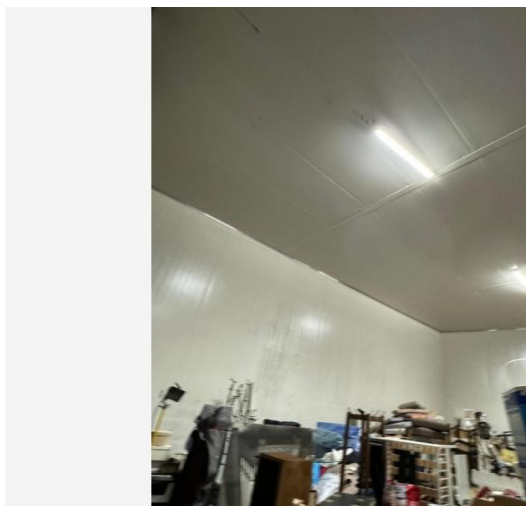
Tijdelijke beperking

Reden: Materiaal in opslag

Uitleg van de asbestdeskundige: Deze ruimte is volledig volgestockeerd en kunnen wij bijgevolg niet inspecteren.

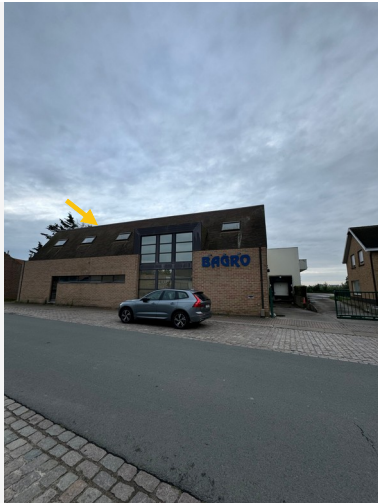
De leien zijn keramische leien, deze zijn niet asbestverdacht.

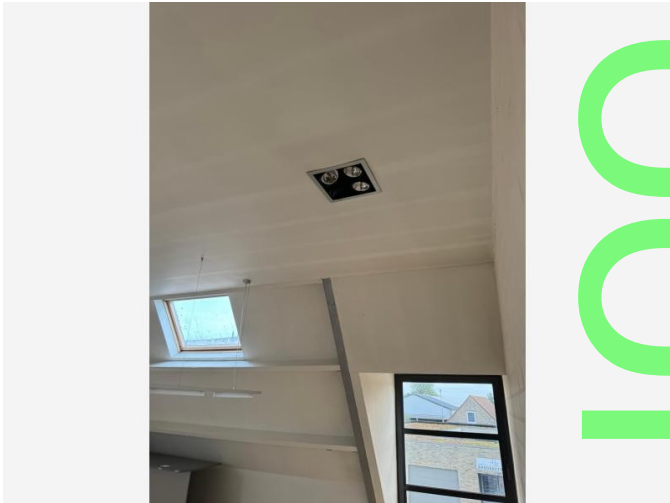
De plafonds zijn ofwel voorzien van gyproc, ofwel van betonnen gewelven of van sandwich panelen. Een verder destructief onderzoek is nodig om vast te stellen wat er achter deze afwerking bevindt.

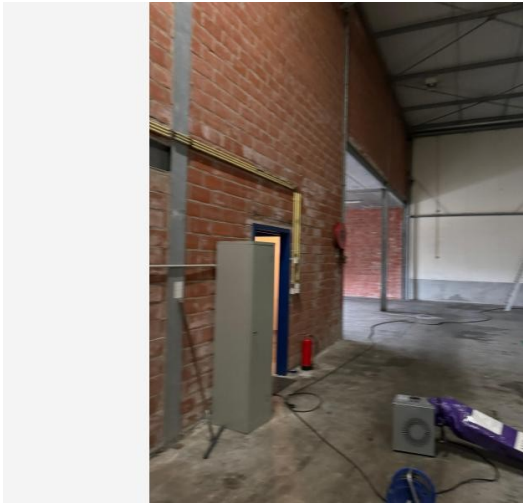
De wanden van de loods zijn ofwel voorzien van sandwich panelen ofwel voorzien van een snelbouwsteen. Een verder destructief onderzoek is nodig om vast te stellen water in of achter deze wanden bevindt.

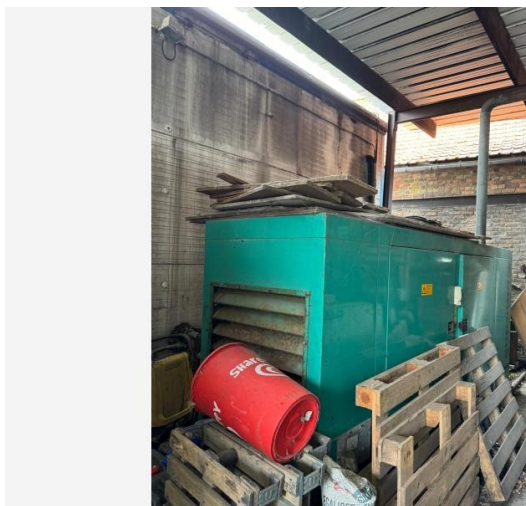
In de stroomgeneratoren zelf kunnen er asbesthoudende toepassingen aanwezig zijn een verder destructief onderzoek is hiervoor nodig.

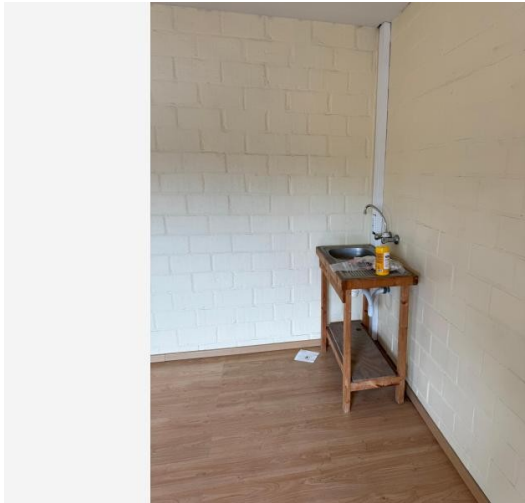
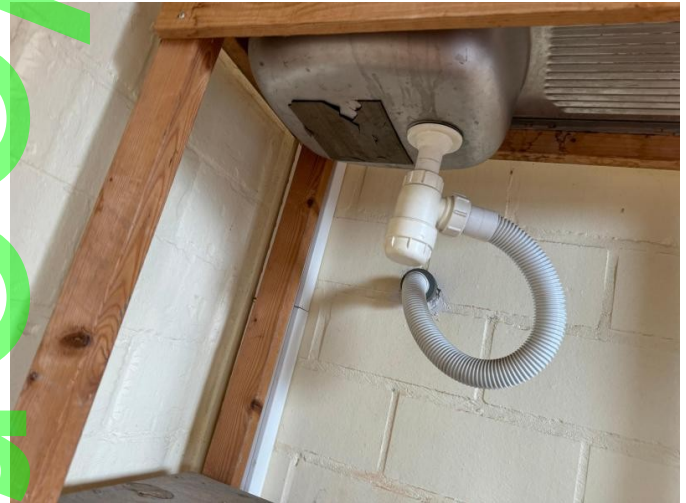
Geen asbest

#	Type	Referentie	Resultaat
9.1	Puntmonster	8582-3	Geen asbest

Beschrijving	anti dreunlaag spoelbak
Omgeving	Binnen
Primaire drager	Sanitaire infrastructuur en uitrusting (toe- en afvoer)
Bindmiddel van materiaal	Bitumen (roofing, teer, asfalt)
Gebondenheid op basis van bindmiddel	Hecht
Hoeveelheid (oppervlakte - aantal)	<ul style="list-style-type: none">• 0,40 m² - 1 stuk
Totale oppervlakte	0,40 m ²
Identificatiemethode	Vaststelling met monstername
Destructieve handeling voor identificatie	Nee
Opmerking	De hoeveelheid is een schatting.

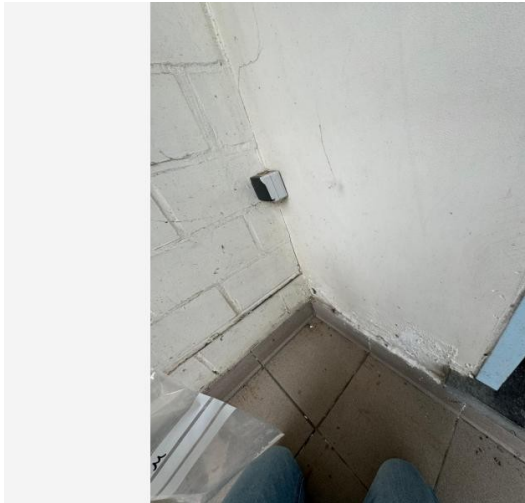
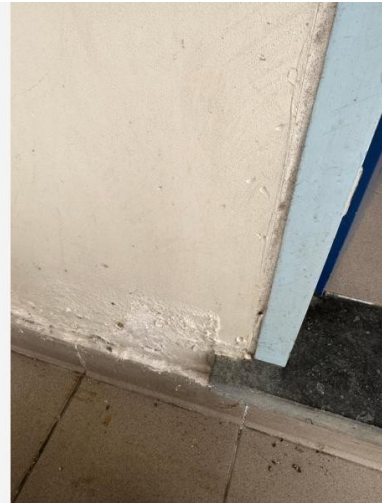
Geen asbest

#	Type	Referentie	Resultaat
10.1	Mengmonster	8582-1	Geen asbest

Beschrijving	Pleisterwerk muren
Omgeving	Binnen
Primaire drager	Binnenwand
Bindmiddel van materiaal	Gips - kalk
Gebondenheid op basis van bindmiddel	Niet-hechtgebonden
Hoeveelheid (oppervlakte - dikte - aantal)	• 384,52 m ² - 1,00 cm - 1 stuk
Totaal volume	3,845 m ³
Identificatiemethode	Vaststelling met monstername
Destructieve handeling voor identificatie	Nee
Opmerking	De hoeveelheid is een schatting.

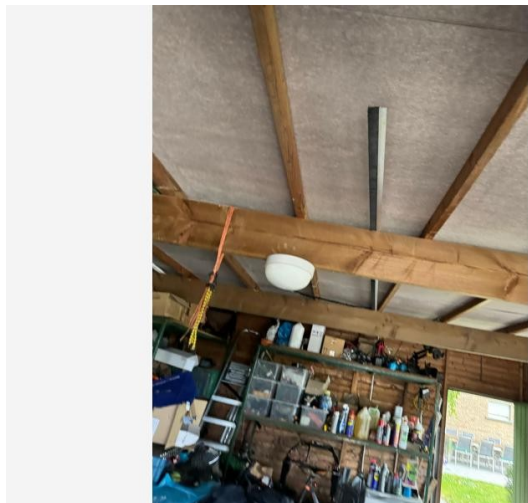
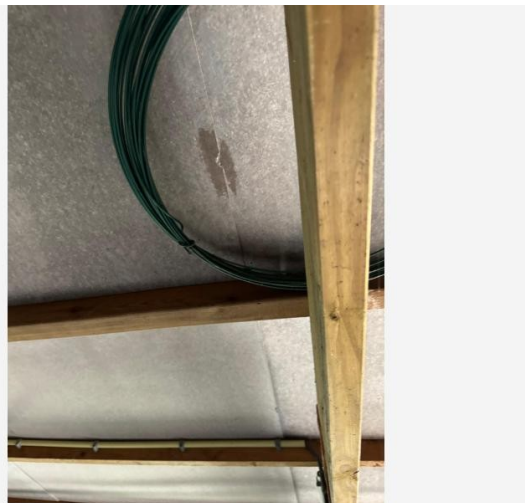
Fiche 11: Menuserite beplating binnenzijde tuinhuis plafond

Geen asbest

#	Type	Referentie	Resultaat
11.1	Puntmonster	8582-4	Geen asbest

Beschrijving	Menuserite beplating binnenzijde tuinhuis plafond
Omgeving	Binnen
Primaire drager	Plafond
Bindmiddel van materiaal	Cement
Gebondenheid op basis van bindmiddel	Hecht
Hoeveelheid (oppervlakte - dikte - aantal)	<ul style="list-style-type: none">• 46,57 m² - 0,40 cm - 1 stuk
Totaal volume	0,186 m ³
Identificatiemethode	Vaststelling met monstername
Destructieve handeling voor identificatie	Nee
Opmerking	De hoeveelheid is een schatting.

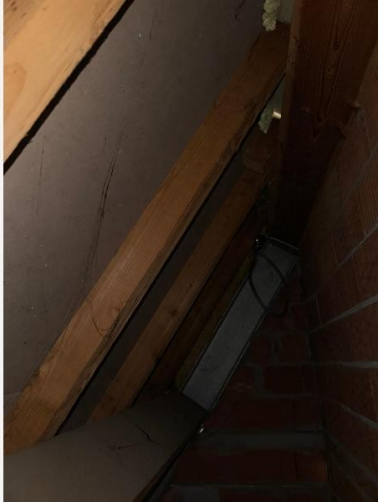
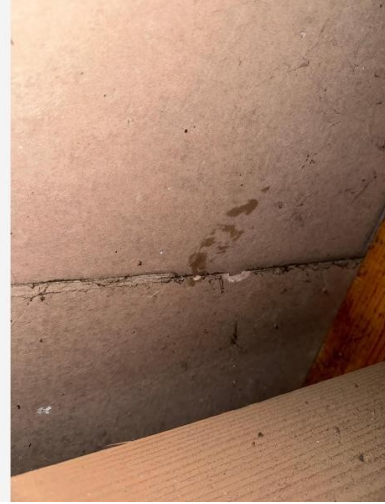
Geen asbest

#	Type	Referentie	Resultaat
12.1	Puntmonster	8582-2	Geen asbest

Beschrijving	Onderdak burelen
Omgeving	Binnen
Primaire drager	Schuin dak
Bindmiddel van materiaal	Cement
Gebondenheid op basis van bindmiddel	Hecht
Hoeveelheid (oppervlakte - dikte - aantal)	<ul style="list-style-type: none">• 236,00 m² - 0,40 cm - 1 stuk
Totaal volume	0,944 m ³
Identificatiemethode	Vaststelling met monstername
Destructieve handeling voor identificatie	Nee
Opmerking	De hoeveelheid is een schatting.
