Asbestinventarisatetest

Klaterstraat 14, 2310 Rijkevorsel

Attestnummer : 20251006-000400.001

Uitgegeven op : 06.10.2025

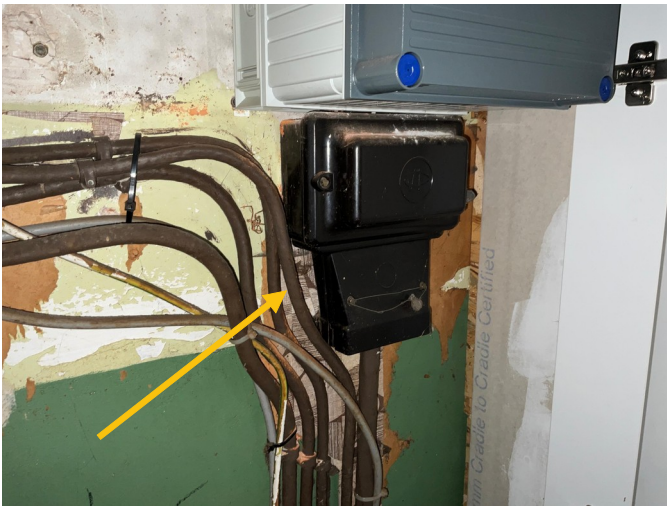
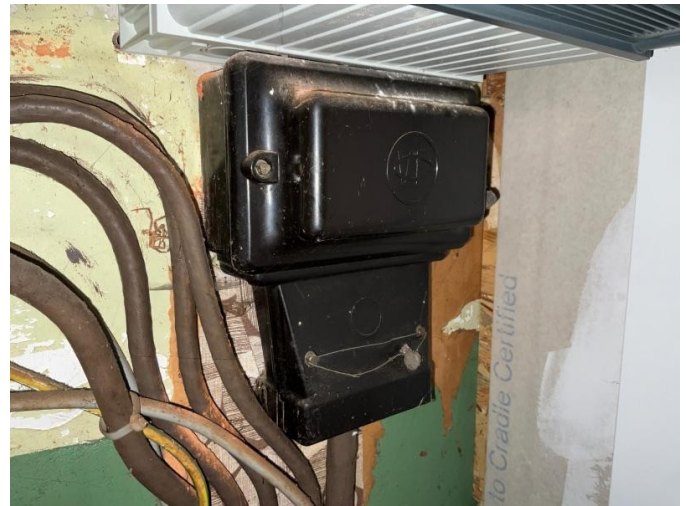
Het asbestmateriaal valt onder de mijlpaal van 2040.

Eindbeoordeling materiaalrisico	Laag materiaalrisico en/of verlaagde kans op vezelvrijgave
---------------------------------	--

Gebondenheid	Categorie 1: hechtgebonden in oorsprong
Asbestsoort (vezeltype)	Crocidoliet aanwezig
Asbestconcentratie	Laag (< 50%)
Afschermingsgraad van het gehele materiaal	Geheel of deels (ook) vrij aan de binnenlucht
Toestand van het materiaal	Onbeschadigd, niet verweerd

Beschrijving	Bakeliet verdeler stroom (fluvius)
Omgeving	Binnen
Primaire drager	Communicatie en elektrische infrastructuur en uitrusting
Asbestmateriaal	Bakeliet
Bindmiddel van asbestmateriaal	Kunststof of -hars
Gebondenheid op basis van bindmiddel	Hecht
Hoeveelheid (gewicht - aantal)	<ul style="list-style-type: none">• 0,50 kg - 1 stuk
Totaal gewicht	0,50 kg
Eenvoudig bereikbaar	Ja
Bevestigingswijze	<ul style="list-style-type: none">• Geschroefd
Identificatiemethode	Vaststelling zonder monstername
Destructieve handeling voor identificatie	Nee
Opmerking	Het is moeilijk te bepalen of de bakeliettoepassingen in de woning ook effectief asbesthoudend zijn (het kan ook gaan om de asbestvrije variant).-Er werd geen monster genomen owv beschadiging aan een elektrisch gerelateerde toepassing, extra controle bij verwijdering van het verdacht materiaal. Vermoedelijk zal de toepassing verwijderd worden bij aanpassing van het elektriciteitsnetwerk.

- Zorg voor een veilig beheer. Vermijd het beschadigen van het asbestmateriaal. Controleer de toestand jaarlijks op wijzigingen.
- Voer bijkomende staalname(s) uit.
- Een bijkomend onderzoek zou kunnen gebeuren na demontage van de toepassing, zodat dit op een veilige en verantwoorde manier kan gebeuren. Het bijkomend onderzoek kan bijdragen tot een betere inschatting van het risico en helpt om de (mogelijke) asbestafvalstroom te beperken.

- Eenvoudige handelingen: mag via doe-het-zelf of door werknemer(s) met opleidingsattest eenvoudige handelingen
Tellerkast:

De toepassing dient verwijderd te worden door de netbeheerder, vermoedelijk word dit uitgevoerd wanneer de oude meterkast vervangen word door een digitale meter. Zie ook link Zie <https://ovam.vlaanderen.be/wie-mag-wat-verwijderen> <https://ovam.vlaanderen.be/voorzorgsmaatregelen-bij-asbestverwijdering> <https://ovam.vlaanderen.be/asbestafval-afvoeren> Zie ook wetgevend kader (website van de OVAM en CODEX boek VI titel 3).

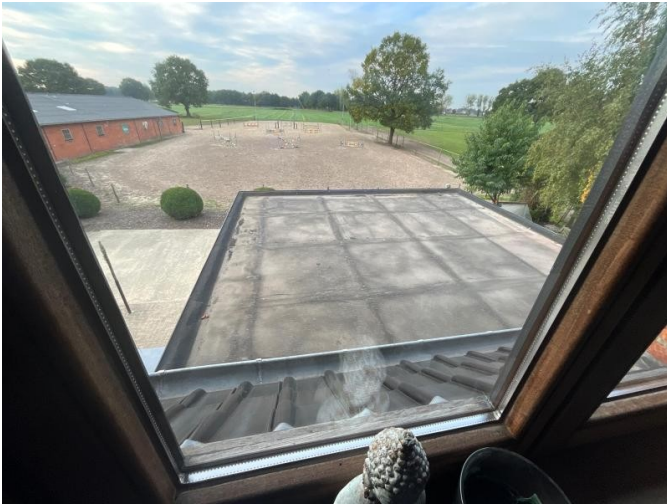
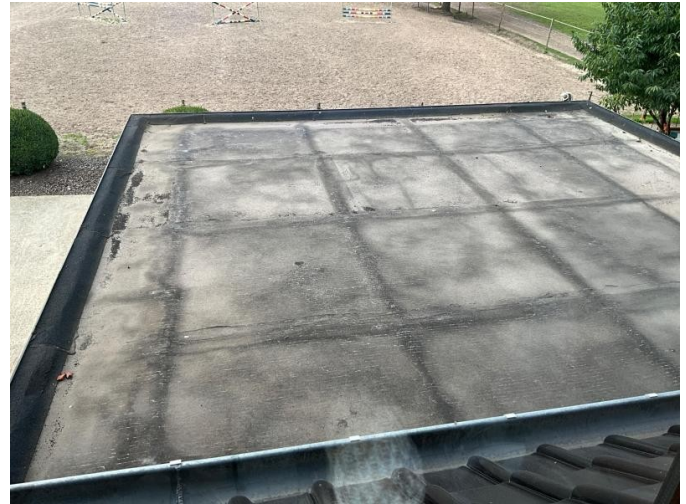
Het asbestmateriaal valt onder de mijlpaal van 2040.

Eindbeoordeling materiaalrisico	Zeer laag materiaalrisico en/of zeer lage kans op vezelvrijgave
---------------------------------	---

Gebondenheid	Categorie 1: hechtgebonden in oorsprong
Asbestsoort (vezeltype)	Alleen chrysotiel
Asbestconcentratie	Laag (< 50%)
Afschermingsgraad van het gehele materiaal	Geheel of deels vrij aan de buitenlucht
Toestand van het materiaal	Onbeschadigd, niet verweerd

Beschrijving	Roofing (zonder staalname: kans lekkage)
Omgeving	Buiten
Primaire drager	Plat dak
Asbestmateriaal	Dak- en gevelbekleding - Roofing
Bindmiddel van asbestmateriaal	Bitumen (roofing, teer, asfalt)
Gebondenheid op basis van bindmiddel	Hecht
Hoeveelheid (oppervlakte - aantal)	<ul style="list-style-type: none"> • 20,00 m² - 1 stuk
Totale oppervlakte	20,00 m ²
Eenvoudig bereikbaar	Ja
Bevestigingswijze	<ul style="list-style-type: none"> • Verlijmd, ingegoten, versmeerd
Identificatiemethode	<p>Vaststelling zonder monstername</p> <p>Motivatie: Groot risico op structurele gevolgschade (lekschade, werking installatie,...)</p>
Destructieve handeling voor identificatie	Nee
Opmerking	<p>Volgens het inspectieprotocol is een monstername van roofing verplicht om dit te identificeren als niet-asbesthoudend. Een monstername is echter niet mogelijk wegens kans op lekkage. De toepassing wordt in de databank als asbestverdacht beschouwd. Mogelijks kunnen er ook asbestverdachte onderlagen aanwezig zijn. Het is aangewezen om extra controle uit te voeren bij eventuele renovatiewerken. De vermelde oppervlaktes, diktes en volumes betreffen een beredeneerde schatting. Er worden geen rechten verleend aan deze oppervlaktes/diktes/volumes.</p>

- Zorg voor een veilig beheer. Vermijd het beschadigen van het asbestmateriaal. Controleer de toestand jaarlijks op wijzigingen.
- Voer bijkomende staalname(s) uit.

- Eenvoudige handelingen: mag via doe-het-zelf of door werknemer(s) met opleidingsattest eenvoudige handelingen
Gezien het risico op vrijstelling van asbestvezels bij de verwijderingswerken, adviseren wij de werken te laten uitvoeren door een aannemer/medewerker die hiertoe de nodig opleiding heeft gevolgd, en niet via doe-het-zelf. Volgens de richtlijnen in de Codex Welzijn op het Werk, boek VI titel 3 asbest, mag hechtgebonden asbest die beschadigd is of waarbij er vrije vezels zichtbaar zijn en die verwerkt is in een buitentoepassing via de methode van eenvoudige handelingen verwijderd worden, indien er geen derden aanwezig zijn en voor zover de verwijdering geen aanleiding geeft tot een wijziging van de toestand. Standaard dragen van de nodige wegwerp beschermingsmiddelen FFP 3 masker, handschoenen en tyvec CAT III type 5-6, afwasbaar schoeisel Voor hechtgebonden toepassingen: Bij verwijdering door doe-het-zelf moet men dit afval dubbel en luchtdicht verpakt aandienen bij het gemeentelijk recyclagepark. Men raadpleegt best op voorhand de voorwaarden van het recyclagepark.

- Eenvoudige handelingen: enkel door erkend asbestverwijderaar EH erkend saneerder, verwijdering dient te gebeuren volgens de geldende voorschriften en veiligheidsnormen Zie ook link Zie <https://ovam.vlaanderen.be/wie-mag-wat-verwijderen>
<https://ovam.vlaanderen.be/voorzorgsmaatregelen-bij-asbestverwijdering>
<https://ovam.vlaanderen.be/asbestafval-afvoeren> Zie ook wetgevend kader (website van de OVAM en CODEX boek VI titel 3). <http://werk.belgie.be/sites/default/files/content/documents/Welzijn%20op%20het%20werk/Regelgeving/Codex%20boek%20VI%20titel%203%20Asbest.pdf> methodiek verwijderingsmethodes worden achteraan in het attest verder toegelicht

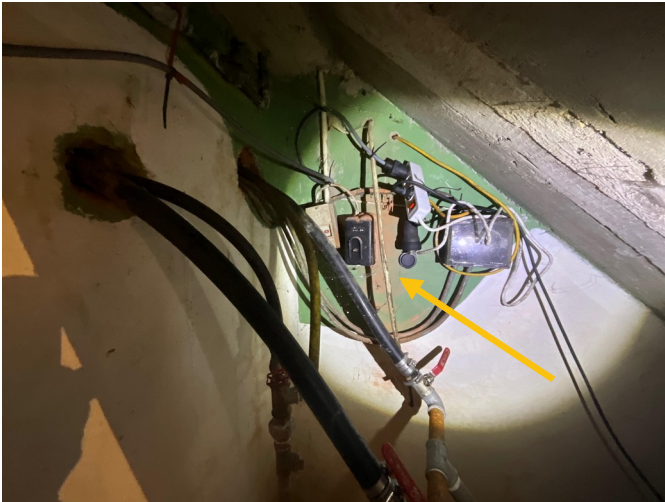
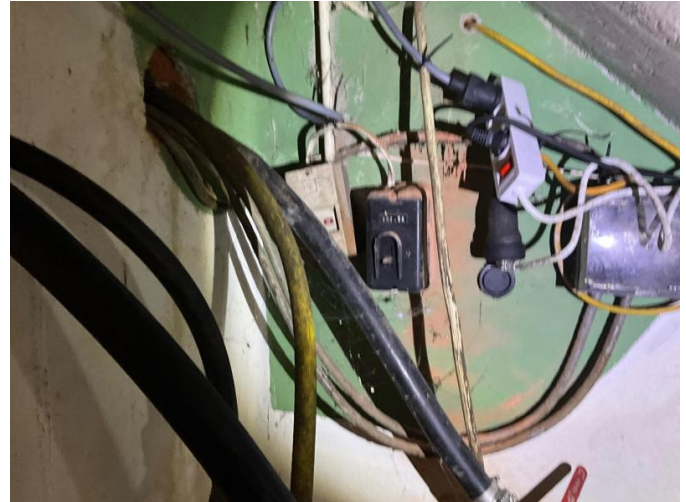
Fiche 3: Bakeliet toep.(schakelaars-stopcontact.-verdeeldozen-radiatorknoppen.

Het asbestmateriaal valt onder de mijlpaal van 2040.

Eindbeoordeling materiaalrisico	Laag materiaalrisico en/of verlaagde kans op vezelvrijgave
---------------------------------	--

Gebondenheid	Categorie 1: hechtgebonden in oorsprong
Asbestsoort (vezeltype)	Crocidoliet aanwezig
Asbestconcentratie	Laag (< 50%)
Afschermingsgraad van het gehele materiaal	Geheel of deels (ook) vrij aan de binnenlucht
Toestand van het materiaal	Onbeschadigd, niet verweerd

Beschrijving	Bakeliet toep.(schakelaars-stopcontact.-verdeeldozen-radiatorknoppen.
Omgeving	Binnen
Primaire drager	Communicatie en elektrische infrastructuur en uitrusting
Asbestmateriaal	Bakeliet
Bindmiddel van asbestmateriaal	Kunststof of -hars
Gebondenheid op basis van bindmiddel	Hecht
Hoeveelheid (gewicht - aantal)	<ul style="list-style-type: none">• 0,10 kg - 1 stuk• 0,50 kg - 2 stuks
Totaal gewicht	1,10 kg
Eenvoudig bereikbaar	Ja
Bevestigingswijze	<ul style="list-style-type: none">• Geschroefd
Identificatiemethode	Vaststelling zonder monstername
Destructieve handeling voor identificatie	Nee
Opmerking	<p>Het is moeilijk te bepalen of de bakeliettoepassingen in de woning ook effectief asbesthoudend zijn (het kan ook gaan om de asbestvrije variant).</p> <p>Er werd geen monster genomen oww beschadiging aan een elektrisch gerelateerde toepassing, extra controle bij verwijdering van het verdacht materiaal.</p>

- Zorg voor een veilig beheer. Vermijd het beschadigen van het asbestmateriaal. Controleer de toestand jaarlijks op wijzigingen.
- Voer bijkomende staalname(s) uit.

- Eenvoudige handelingen: mag via doe-het-zelf of door werknemer(s) met opleidingsattest eenvoudige handelingen
Schakelaars, stopcontacten en andere gelijkaardige toepassingen kunnen eenvoudig losgeschroefd worden --> EH doe-het-zelf. Afgesloten of verzegelde kast --> EH opgeleid techniker personeel 8u basisopleiding asbest. Voor elektrische infrastructuur en uitrusting dient u vooraleer men deze toepassing gaat bevochtigen de elektriciteit af te sluiten (zoniet elektrocutie-/brandgevaar). standaard dragen van de nodige wegwerp beschermingsmiddelen FFP 3 masker , handschoenen en tyvec CAT III type 5-6 , afspoelbaar schoeisel Losschroeven en dubbel verpakken in plastic , sluit luchtdicht af en breng dit als hechtgebonden afval naar een plaatselijk containerpark. Voor hechtgebonden toepassingen: Bij verwijdering door doe-het-zelf moet men dit afval dubbel en luchtdicht verpakt aandienen bij het gemeentelijk recyclagepark. Men raadpleegt best op voorhand de voorwaarden van het recyclagepark.

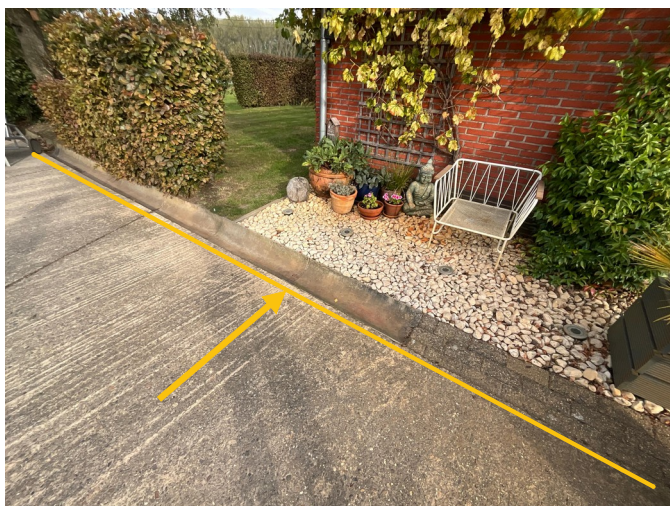
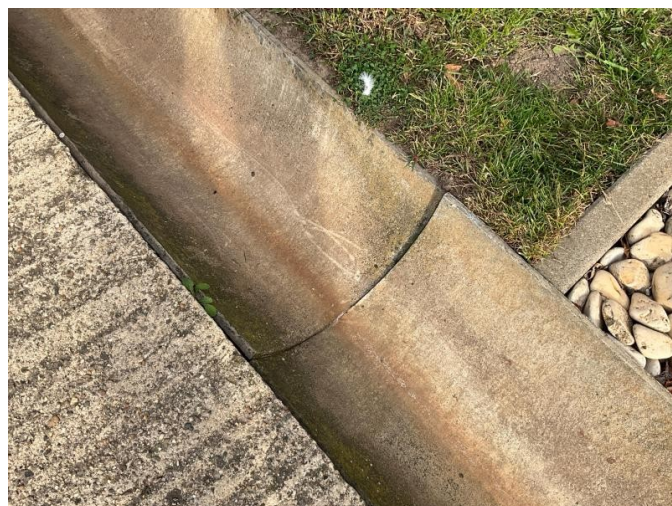
Het asbestmateriaal valt onder de mijlpaal van 2040.

Eindbeoordeling materiaalrisico	Laag materiaalrisico en/of verlaagde kans op vezelvrijgave
---------------------------------	--

Gebondenheid	Categorie 1: hechtgebonden in oorsprong
Asbestsoort (vezeltype)	Crocidoliet aanwezig
Asbestconcentratie	Laag (< 50%)
Afschermingsgraad van het gehele materiaal	Geheel of deels vrij aan de buitenlucht
Toestand van het materiaal	Licht beschadigd, licht verweerd. Intact calciumsilicaatmateriaal of categorie III 'gebondenheid'

Beschrijving	AC goot (visueel vastgesteld)
Omgeving	Buiten
Primaire drager	Sanitaire infrastructuur en uitrusting (toe- en afvoer)
Asbestmateriaal	Buis, koker, leiding, pijp, doorvoer
Bindmiddel van asbestmateriaal	Cement
Gebondenheid op basis van bindmiddel	Hecht
Hoeveelheid (lengte - omtrek - dikte - aantal)	<ul style="list-style-type: none">• 10,00 m - 90,00 cm - 1,00 cm - 1 stuk
Totaal volume	0,09 m ³
Eenvoudig bereikbaar	Ja
Bevestigingswijze	<ul style="list-style-type: none">• Verlijmd, ingegoten, versmeerd
Identificatiemethode	Vaststelling zonder monsternamen
Destructieve handeling voor identificatie	Nee
Opmerking	De vermelde oppervlaktes, diktes, gewichten en volumes betreffen een berekende schatting. Er worden geen rechten verleend aan deze oppervlaktes/diktes/volumes.

- Zorg voor een veilig beheer. Vermijd het beschadigen van het asbestmateriaal. Controleer de toestand jaarlijks op wijzigingen.
- Voer bijkomende staalname(s) uit.

- Eenvoudige handelingen: mag via doe-het-zelf of door werknemer(s) met opleidingsattest eenvoudige handelingen
EH via doe-het zelf.

De buis kan voorzichtig losgebeiteld worden , extra bevochtigen om stof te voorkomen Standaard dragen van de nodige wegwerp beschermingsmiddelen FFP 3 masker , handschoenen en tyvec CAT III type 5-6 , afwasbaar schoeisel Bij de gemeente/containerpark afsluitzakken halen om dubbel in te pakken , sluit luchtdicht af en breng naar het plaatselijk containerpark als hechtgebonden asbestafval. Voor hechtgebonden toepassingen: Bij verwijdering door doe-het-zelf moet men dit afval dubbel en luchtdicht verpakt aandienen bij het gemeentelijk recyclagepark. Men raadpleegt best op voorhand de voorwaarden van het recyclagepark. Zie ook link Zie <https://ovam.vlaanderen.be/wie-mag-wat-verwijderen> <https://ovam.vlaanderen.be/voorzorgsmaatregelen-bij-asbestverwijdering>

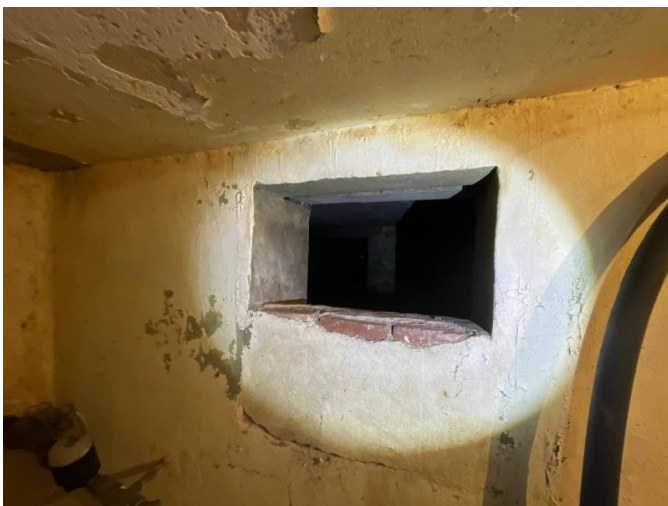
Permanente beperking

Reden: de inspectieruimte is lager dan 1,5 m

Uitleg van de asbestdeskundige: In het inspectieprotocol behoort een ruimte lager dan 1,5 m niet tot het onderzoek.

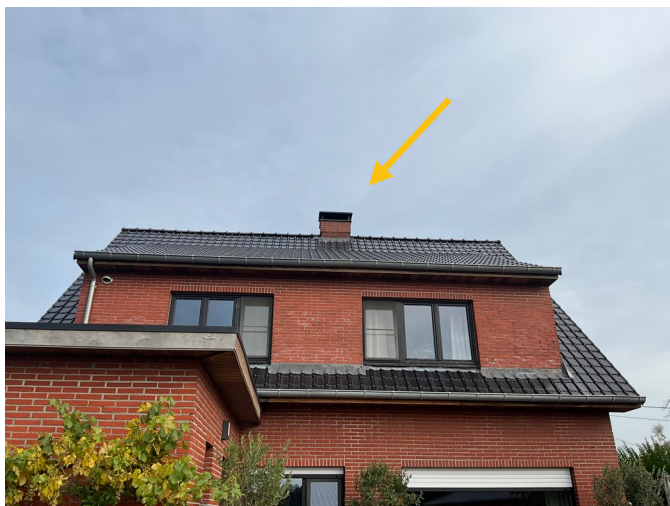
Tijdelijke beperking

Reden: Het te onderzoeken materiaal situeert zich hoger dan 3,50 m te rekenen vanaf een veilige ondergrond

Uitleg van de asbestdeskundige: Bij werken (dak of reiniging schouw) kan een stelling geplaatst worden, het is niet duidelijk of er asbestverdachte materialen aanwezig zijn in de schouw.

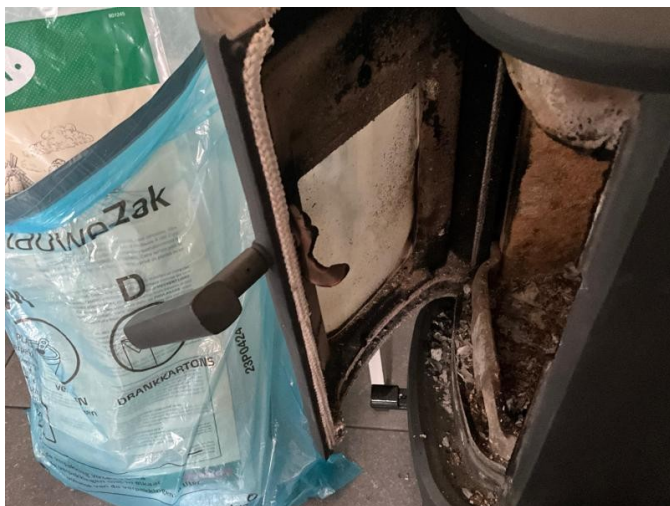
Fiche 7: Kachelkoord (visueel niet verdacht)

de koord werd visueel herkend als een synthetische koord en is niet asbesthoudend.

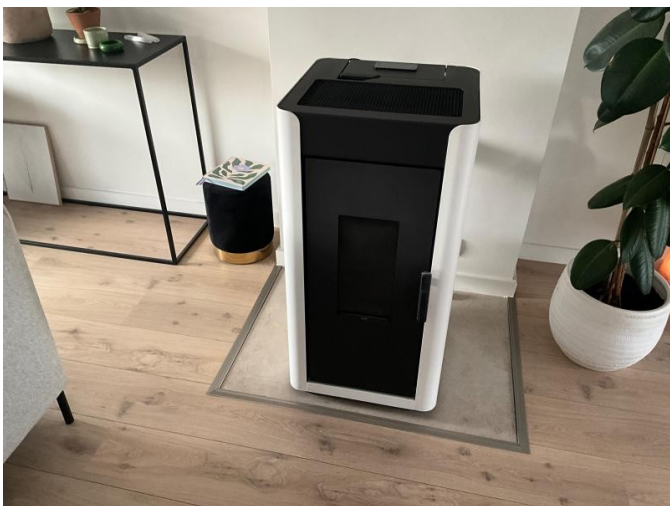
Pelletkachel, nieuwe technologie

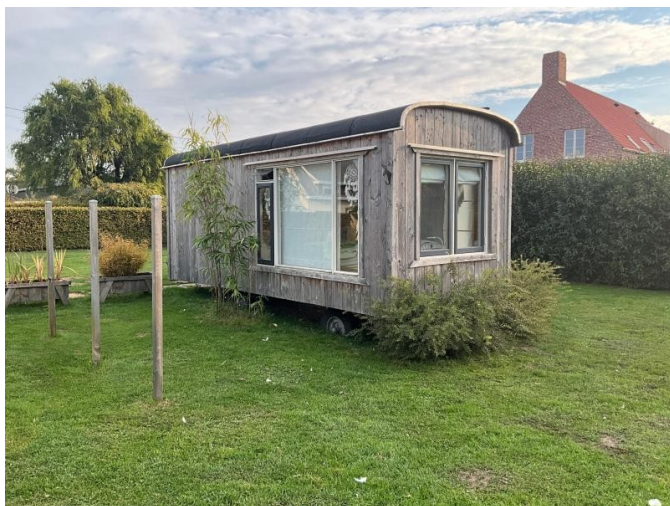
Geen verdachte materialen aangetroffen/roerend goed (valt buiten inspectiegebied)

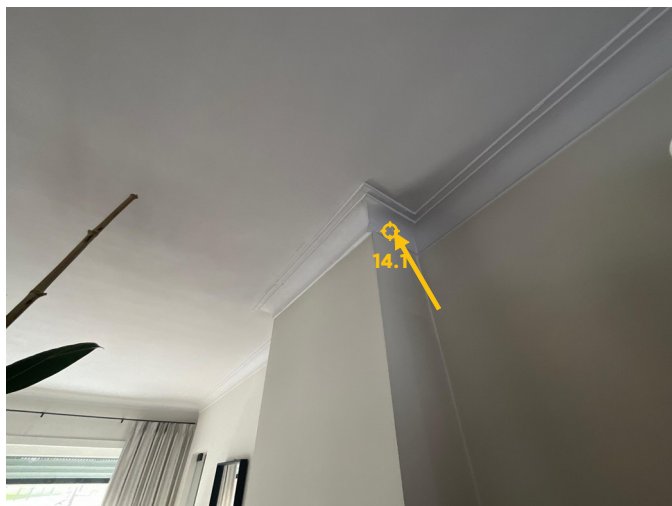
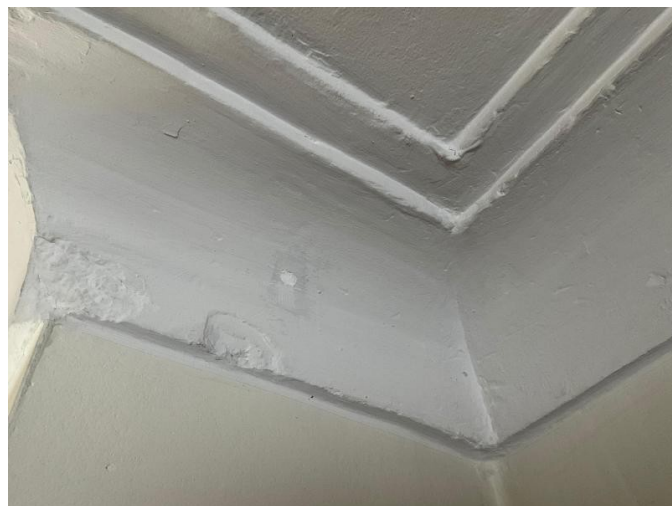
Fiche 14: Sierlijsten plafonds

Beschrijving	Sierlijsten plafonds
Omgeving	Binnen
Primaire drager	Plafond
Bindmiddel van materiaal	Gips - kalk
Gebondenheid op basis van bindmiddel	Niet-hechtgebonden
Hoeveelheid (oppervlakte - dikte - aantal)	• 10,00 m ² - 2,00 cm - 1 stuk
Totaal volume	0,20 m ³
Identificatiemethode	Vaststelling met monstername
Destructieve handeling voor identificatie	Nee
Opmerking	<p>Volgens het inspectieprotocol is een monstername van het pleisterwerk verplicht om dit te identificeren als niet-asbesthoudend.</p> <p>De vermelde oppervlaktes en volumes betreffen een beredeneerde schatting. Er worden geen rechten verleend aan deze oppervlaktes/volumes. De dikte is een schatting die voorkomt uit de monsterplaatsen en is daarom niet altijd representatief.</p>

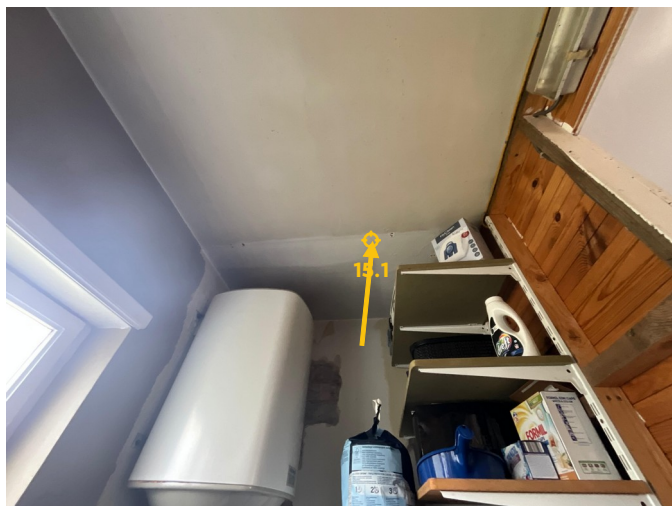
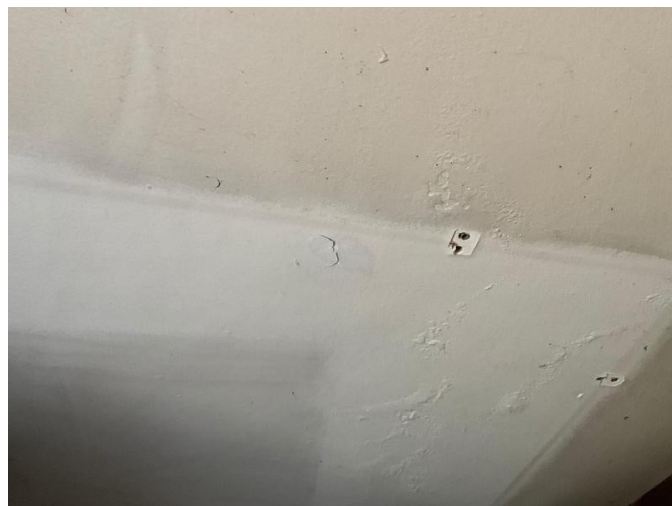
Beschrijving	Pleisterwerk plafonds & valse plafonds
Omgeving	Binnen
Primaire drager	Plafond
Bindmiddel van materiaal	Gips - kalk
Gebondenheid op basis van bindmiddel	Niet-hechtgebonden
Hoeveelheid (oppervlakte - dikte - aantal)	• 100,00 m ² - 1,00 cm - 1 stuk
Totaal volume	1,00 m ³
Identificatiemethode	Vaststelling met monstername
Destructieve handeling voor identificatie	Nee
Opmerking	<p>Volgens het inspectieprotocol is een monstername van het pleisterwerk verplicht om dit te identificeren als niet-asbesthoudend.</p> <p>Locatie staalnames: individuele ruimte: gang / natte ruimte: keuken / stookplaats: stookruimte / traphal: trap</p> <p>De vermelde oppervlaktes en volumes betreffen een beredeneerde schatting. Er worden geen rechten verleend aan deze oppervlaktes/volumes. De dikte is een schatting die voorkomt uit de monsterplaatsen en is daarom niet altijd representatief. Enkele plafonds zijn afgewerkt met valse plafonds in plaatmateriaal. Het is niet duidelijk of er pleisterwerk aanwezig is achter deze valse plafonds, het is aangewezen om bijkomend onderzoek uit te voeren bij werken.</p>

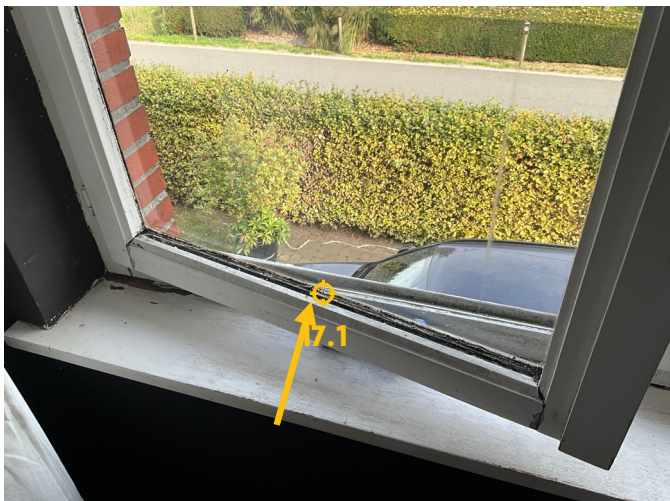
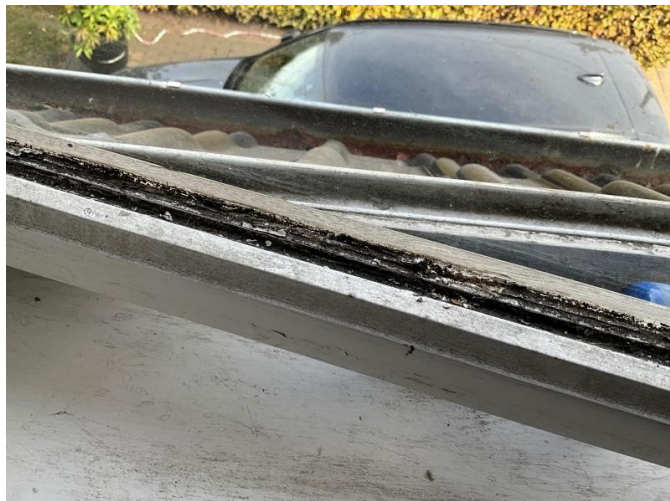
Fiche 17: Kit kozijn-raam interieur (met staalname) houten raam

Beschrijving	Kit kozijn-raam interieur (met staalname) houten raam
Omgeving	Binnen
Primaire drager	Wandopening verticaal (raam, deur, ...)
Bindmiddel van materiaal	Kitten, mastiek, pasta
Gebondenheid op basis van bindmiddel	Hecht
Hoeveelheid (gewicht - aantal)	<ul style="list-style-type: none">• 5,00 kg - 1 stuk
Totaal gewicht	5,00 kg
Identificatiemethode	Vaststelling met monstername
Destructieve handeling voor identificatie	Nee
Opmerking	Notitie hoeveelheden betreft +/- 75 lm Het gewicht en lm is een beredeneerde schatting. Er worden geen rechten verleend aan deze oppervlaktes. De dikte is een schatting die voorkomt uit de monsterplaatsen en is daarom niet altijd representatief.
