Asbestinventarisatetest

Smissestraat 68, 2980 Zoersel

Attestnummer : 20251217-000477.000

Uitgegeven op : 17.12.2025

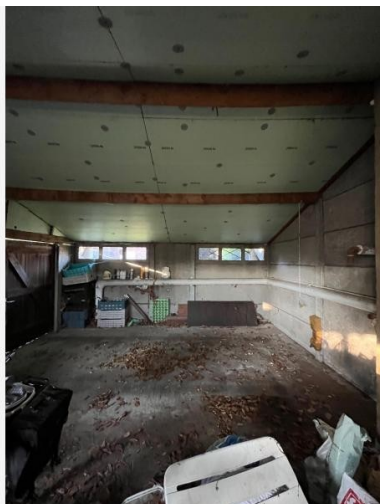
Het asbestmateriaal valt onder de mijlpaal van 2034.

Dringend verwijderen

Eindbeoordeling materiaalrisico	Hoog materiaalrisico en/of hoge kans op vezelvrijgave
Opmerking

Gebondenheid	Categorie 2: niet-hechtgebonden met matrix
Asbestsoort (vezeltype)	Alleen chrysotiel
Asbestconcentratie	Hoog ($\geq 50\%$)
Afschermingsgraad van het gehele materiaal	Geheel of deels (ook) vrij aan de binnenlucht
Toestand van het materiaal	Zwaar beschadigd, zwaar verweerd

#	Type	Referentie	Resultaat
1.1	Mengmonster	M13	Chrysotiel
1.2	Mengmonster	M14	Chrysotiel

Beschrijving	Leidingisolatie - Gips garage
Omgeving	Binnen
Primaire drager	HVAC infrastructuur en uitrusting
Asbestmateriaal	In-situ afwerkingslagen - Thermische isolatie
Bindmiddel van asbestmateriaal	Gips - kalk
Gebondenheid op basis van bindmiddel	Niet-hechtgebonden
Hoeveelheid (lengte - omtrek - dikte - aantal)	<ul style="list-style-type: none">• 8,00 m - 30,00 cm - 4,00 cm - 1 stuk
Totaal volume	0,096 m ³
Eenvoudig bereikbaar	Ja
Bevestigingswijze	<ul style="list-style-type: none">• Verlijmd, ingegoten, versmeerd
Identificatiemethode	Een monstername door de asbestdeskundige met laboanalyse door een asbestlabo.
Destructieve handeling voor identificatie	Nee
Opmerking	De hoeveelheid betreft een schatting.

- Sluit de ruimte luchtdicht af en vermijd het betreden van de ruimte.
- Scherm in afwachting van verwijdering het asbestmateriaal af van luchtstromingen en verstoring: bijvoorbeeld door het te verpakken, te fixeren, af te dekken, signalisatie - afbakening aan te brengen, ...
- Verwijder dit asbestmateriaal zo snel mogelijk. Volg de toestand goed op.

- Hermetische zone (erkend asbestverwijderaar)
Bij deze verwijdering van asbestmaterialen bestaat er een grote kans op vrijkomen van asbestvezels. Daarom mag dit enkel verwijderd worden door een erkend asbestverwijderaar in een hermetische zone. Bij het verwijderen moet steeds rekening worden gehouden met alle milieu- en veiligheidsvoorschriften. Codex boek VI, titel 3 of de website van OVAM

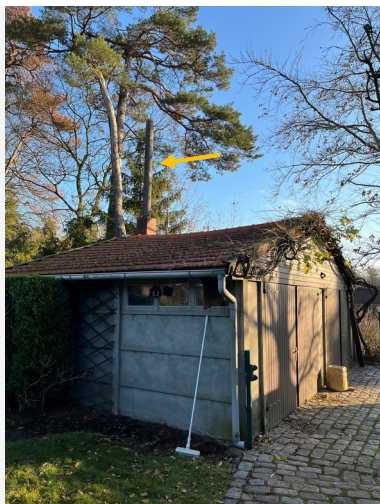
Het asbestmateriaal valt onder de mijlpaal van 2034.

Dringend verwijderen

Eindbeoordeling materiaalrisico	Hoog materiaalrisico en/of hoge kans op vezelvrijgave
---------------------------------	---

Gebondenheid	Categorie 1: hechtgebonden in oorsprong
Asbestsoort (vezeltype)	Crocidoliet aanwezig
Asbestconcentratie	Laag (< 50%)
Afschermingsgraad van het gehele materiaal	Geheel of deels (ook) vrij aan binnenluchtstromen
Toestand van het materiaal	Matig beschadigd, matig verweerd

Beschrijving	Schouwbus 'in open systeem' garage
Omgeving	Grenst aan binnen- en buitenlucht
Primaire drager	HVAC infrastructuur en uitrusting
Asbestmateriaal	Rookgaskanaal
Bindmiddel van asbestmateriaal	Cement
Gebondenheid op basis van bindmiddel	Hecht
Hoeveelheid (lengte - omtrek - dikte - aantal)	<ul style="list-style-type: none">• 3,00 m - 30,00 cm - 2,00 cm - 1 stuk
Totaal volume	0,018 m ³
Eenvoudig bereikbaar	Ja
Bevestigingswijze	<ul style="list-style-type: none">• Onbekend
Identificatiemethode	<p>De asbestdeskundige beoordeelt het materiaal als asbestverdacht en dus asbesthoudend, en dit zonder monstername.</p> <p>Motivatie: Er is een onderzoeksbeperking die monstername verhindert; De ruimte of het materiaal bevindt zich hoger dan 3,5 meter vanaf een vaste ondergrond.</p>
Destructieve handeling voor identificatie	Nee
Opmerking	Schouwbus in een 'open systeem' wil zeggen dat er in het verlengde van deze schouwbus een (open)haard, kachel is aangesloten of gebruikt wordt als ventilatie. De hoeveelheid is een schatting.

- Verwijder dit asbestmateriaal zo snel mogelijk. Volg de toestand goed op.

- Eenvoudige handelingen: mag via doe-het-zelf of door werknemer(s) met opleidingsattest eenvoudige handelingen
Bij het uitvoeren van eenvoudige handelingen, zoals toegestaan via doe-het-zelfmethoden of door werknemers met een opleidingsattest, is het gebruik van de juiste persoonlijke beschermingsmiddelen (PBM's) verplicht om blootstelling aan asbestvezels te voorkomen. Wij adviseren echter om asbest te laten verwijderen door een werknemer met opleidingscertificaat. Maar het is ook toegestaan via de doe-het-zelfmethode, mits de juiste voorzorgsmaatregelen en PBM's in acht worden genomen. De te gebruiken PBM's zijn:
 - FFP3-mondmasker of halfgelaatsmasker met P3 filter
 - wegwercoverall (Tyvek CATIII, type 5 en 6)
 - afwasbaar schoeisel

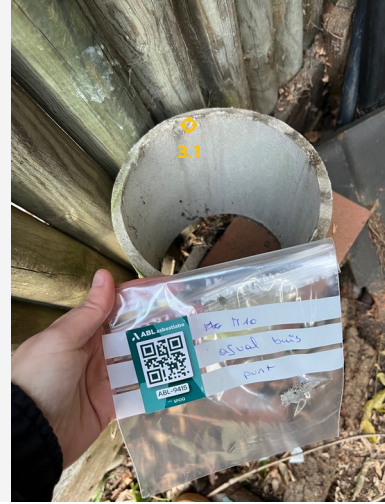
Het asbestmateriaal valt onder de mijlpaal van 2040.

Dringend verwijderen

#	Type	Referentie	Resultaat
3.1	Puntmonster	M10	Chrysotiel

Beschrijving	Buis
Type afvalstof	Betreft stock-voorraad of gedemonteerde asbestmaterialen
Aanwezige resten	Geen resten aanwezig
Omgeving	Buiten
Primaire drager	Gedemonteerd of buitengebruik gesteld materiaal
Asbestmaterialen	<ul style="list-style-type: none">• Buis, koker, leiding, pijp, doorvoer
Bindmiddel van asbestmateriaal	Cement
Gebondenheid op basis van bindmiddel	Hecht
Hoeveelheid (gewicht - aantal)	<ul style="list-style-type: none">• 3,00 kg - 2 stuks
Totaal gewicht	6,00 kg
Eenvoudig bereikbaar	Ja
Identificatiemethode	Een monstername door de asbestdeskundige met laboanalyse door een asbestlabo.
Opmerking	Betreft 2 stukken buis.

- Verwijder het asbestafval.

- Eenvoudige handelingen: mag via doe-het-zelf of door werknemer(s) met opleidingsattest eenvoudige handelingen
Bij het uitvoeren van eenvoudige handelingen, zoals toegestaan via doe-het-zelfmethoden of door werknemers met een opleidingsattest, is het gebruik van de juiste persoonlijke beschermingsmiddelen (PBM's) verplicht om blootstelling aan asbestvezels te voorkomen. Wij adviseren echter om asbest te laten verwijderen door een werknemer met opleidingscertificaat. Maar het is ook toegestaan via de doe-het-zelfmethode, mits de juiste voorzorgsmaatregelen en PBM's in acht worden genomen. De te gebruiken PBM's zijn:
 - FFP3-mondmasker of halfgelaatsmasker met P3 filter
 - wegwerpoverall (Tyvek CATIII, type 5en 6)
 - afwasbaar schoeisel

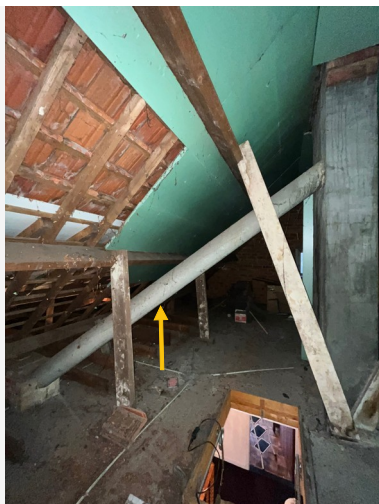
Het asbestmateriaal valt onder de mijlpaal van 2034.

Dringend verwijderen

Beschrijving	Schouwbus 'in open systeem' zolder
Omgeving	Grenst aan binnen- en buitenlucht
Primaire drager	HVAC infrastructuur en uitrusting
Asbestmateriaal	Rookgaskanaal
Bindmiddel van asbestmateriaal	Cement
Gebondenheid op basis van bindmiddel	Hecht
Hoeveelheid (lengte - omtrek - dikte - aantal)	<ul style="list-style-type: none">• 4,00 m - 30,00 cm - 2,00 cm - 1 stuk
Totaal volume	0,024 m ³
Eenvoudig bereikbaar	Ja
Bevestigingswijze	<ul style="list-style-type: none">• Onbekend
Identificatiemethode	Een monstername door de asbestdeskundige met laboanalyse door een asbestlabo.
Destructieve handeling voor identificatie	Nee
Opmerking	Schouwbus in een 'open systeem' wil zeggen dat er in het verlengde van deze schouwbus een (open)haard, kachel is aangesloten of gebruikt wordt als ventilatie. De hoeveelheid is een schatting, volledige lengte niet gekend. Mogelijks loopt de bus nog verder door in de schouw.

- Verwijder dit asbestmateriaal zo snel mogelijk. Volg de toestand goed op.

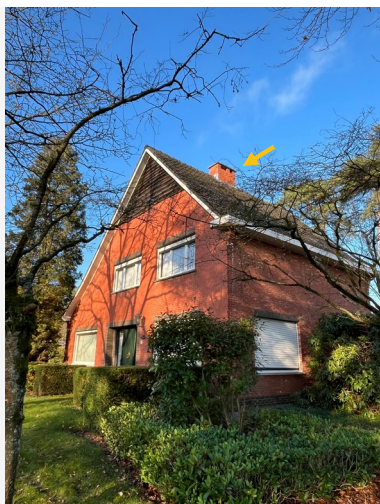
(Asbest)materiaal	Dak- en gevelbekleding - Plaat
Karakterisatie	Asbest (verdacht)
Primaire drager	Schuin dak

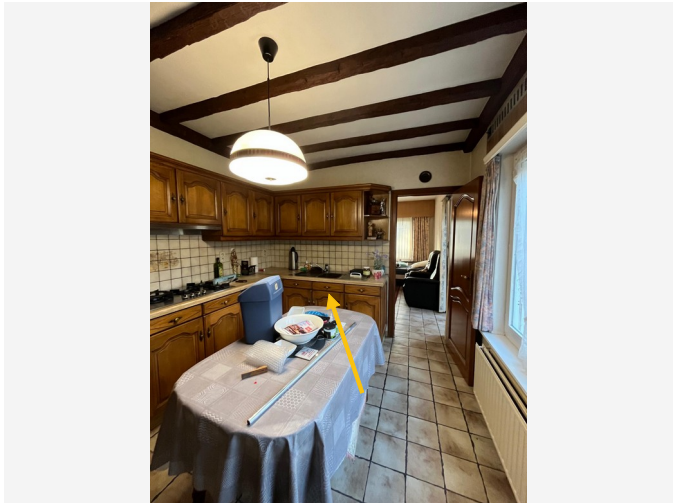
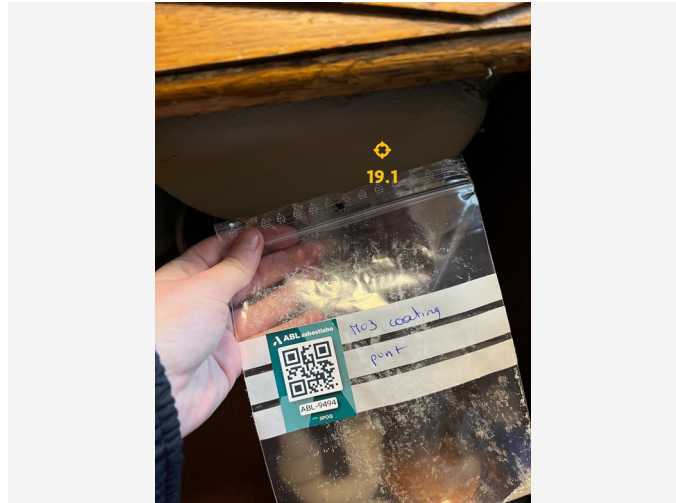
Fiche 19: Coating

Geen asbest

Beschrijving	Coating
Omgeving	Binnen
Primaire drager	Sanitaire infrastructuur en uitrusting (toe- en afvoer)
Bindmiddel van materiaal	Kunststof of -hars
Gebondenheid op basis van bindmiddel	Hecht
Hoeveelheid (oppervlakte - aantal)	• 1,00 m ² - 2 stuks
Totale oppervlakte	2,00 m ²
Identificatiemethode	Een monstername door de asbestdeskundige met laboanalyse door een asbestlabo.
Destructieve handeling voor identificatie	Nee
Opmerking	De hoeveelheid betreft een schatting

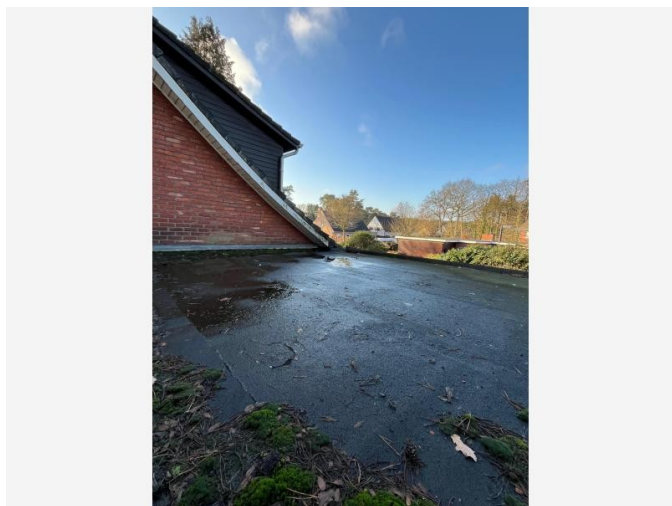
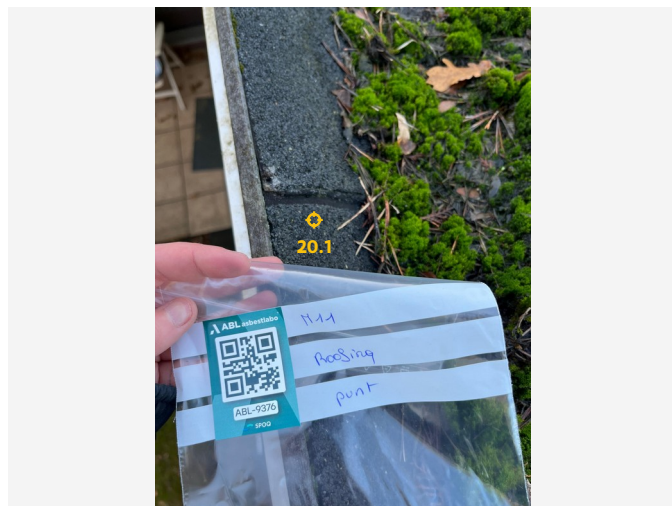
Beschrijving	Dakbedekking - Roofing
Omgeving	Buiten
Primaire drager	Plat dak
Bindmiddel van materiaal	Bitumen (roofing, teer, asfalt)
Gebondenheid op basis van bindmiddel	Hecht
Hoeveelheid (oppervlakte - aantal)	<ul style="list-style-type: none">• 15,00 m² - 1 stuk
Totale oppervlakte	15,00 m ²
Identificatiemethode	Een monstername door de asbestdeskundige met laboanalyse door een asbestlabo.
Destructieve handeling voor identificatie	Nee
Opmerking	<p>Er werd enkel een puntstaal genomen van de bovenste laag. Mogelijks zijn er onderliggende asbestverdachte lagen aanwezig die niet waarneembaar waren tijdens de inspectie. Wanneer bij renovatie- of sloopwerken blijkt dat er nog onderliggende lagen aanwezig zijn dient er hiervan een staal te worden genomen welke door een erkend laboratorium moet worden geanalyseerd.</p> <p>De hoeveelheid betreft een schatting</p>

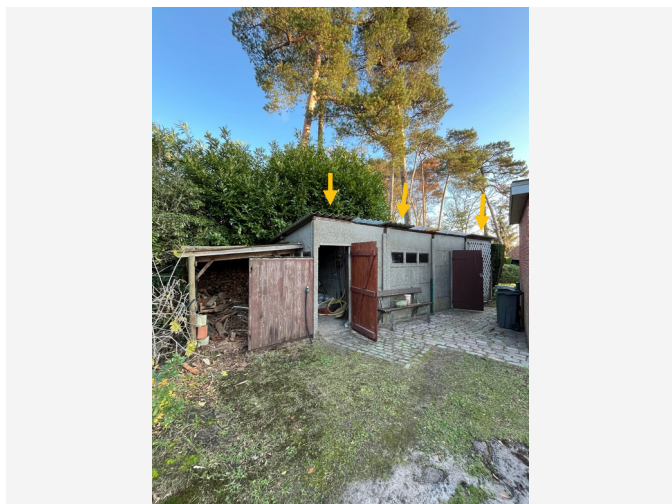
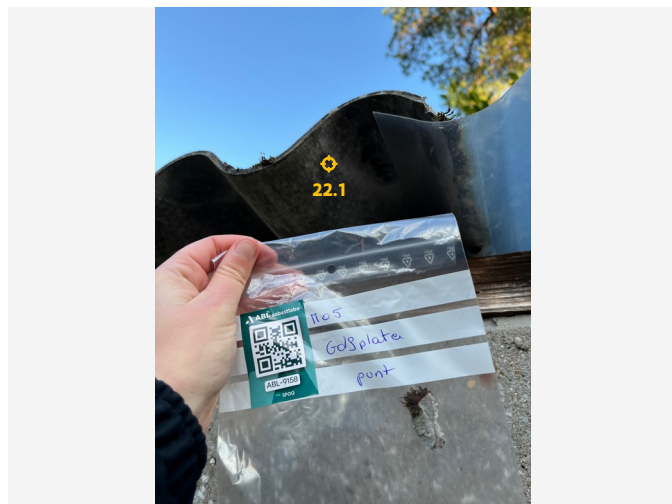
Fiche 22: dakbedekking - golfplaten

Geen asbest

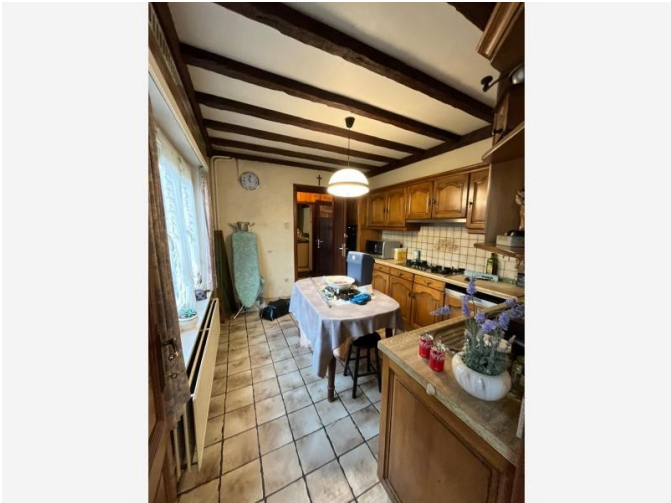
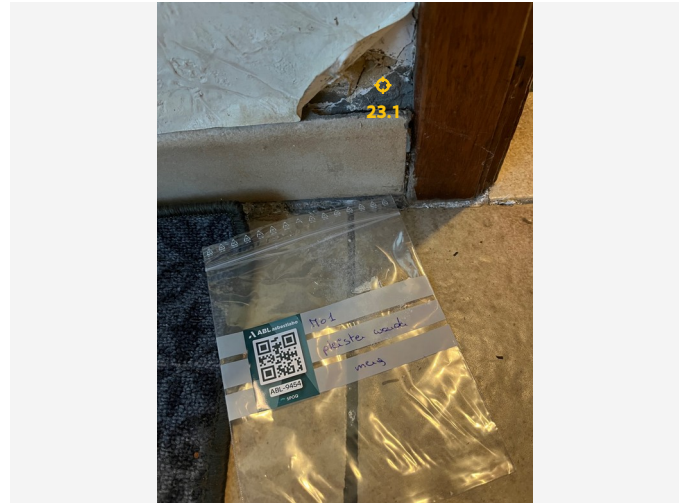
Fiche 23: Pleisterwerk wanden

Geen asbest

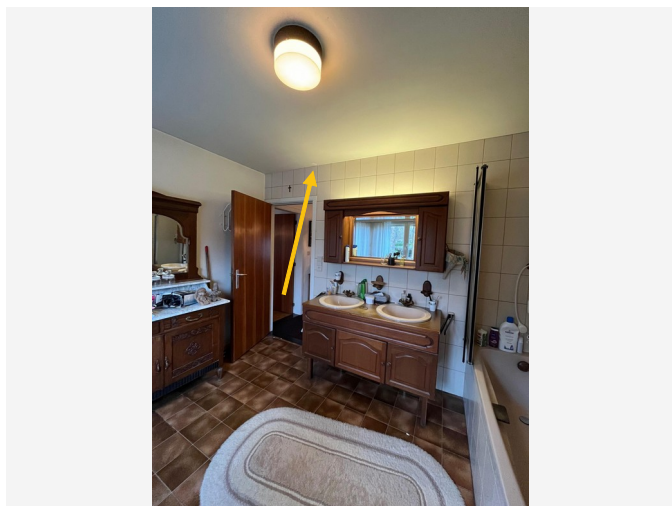
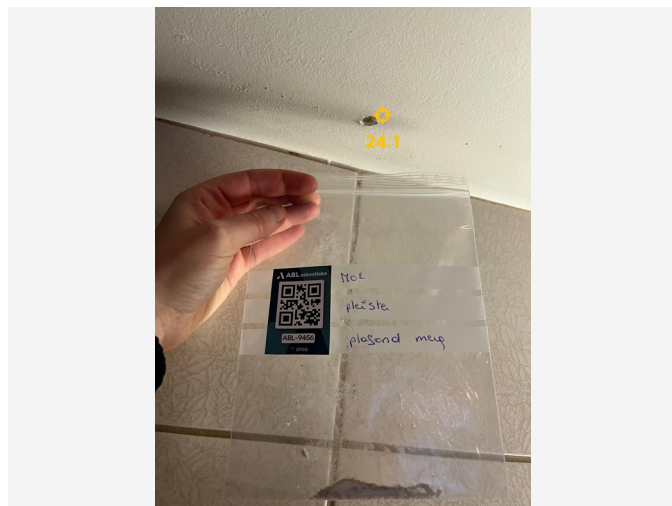
Fiche 24: Pleisterwerk plafonds

Geen asbest

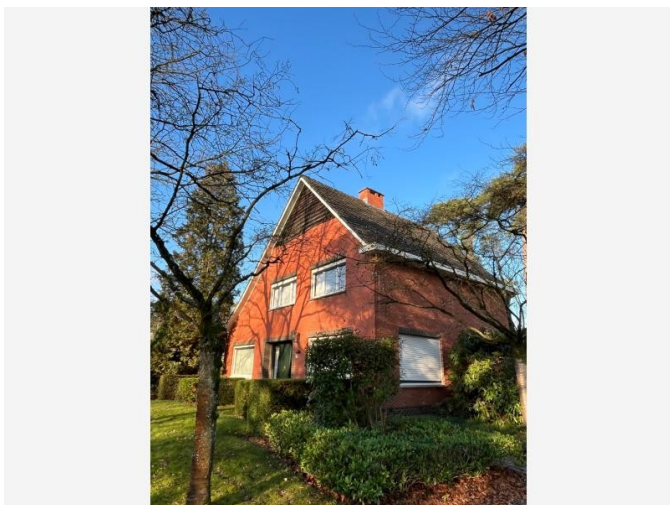
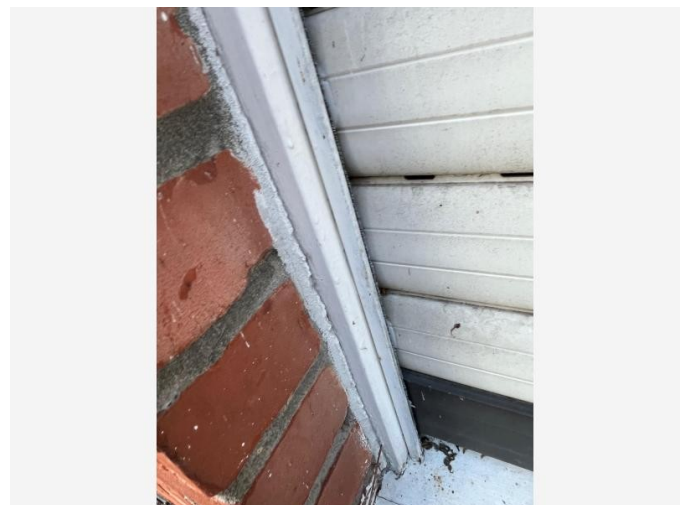
Beschrijving	Notitie	Terug te vinden op plannen
Fiche 25: Afdichtingsmateriaal (mastiek,kit,...) aan schrijnwerk - Niet verdacht	Het aanwezig afkittingsmateriaal is niet asbest-verdacht.	-
Fiche 26: Dakbedekking - niet verdacht	Geen asbestverdachte dakbedekking aanwezig	Plan 1.18: Dak Plan 3.3: Dak berging Plan 4.2: Dak garage
Fiche 27: Plafondafwerking in hout/pvc/xps	Het plafond bestaat uit niet-asbestverdachte hout-/pvc/xps platen . Zonder destructie is het niet mogelijk om na te gaan of er asbestverdachte materialen aanwezig zijn achter de gipskartonplaten/hout-/pvc platen.	Plan 1.2: Gelijkvloers Plan 1.6: Niv +1 Plan 4.3: Dak garage
Fiche 28: Materialen aan de stookketel(dichtingen, isol mat,...) niet verdacht	De materialen aan de stookketel (dichtingen, isolerend materiaal,...) zijn niet asbest verdacht	-
