# Asbestinventarisatetest

Hemelrijkstraat 18, 2340 Beerse

Attestnummer : 20251023-000232.000

Uitgegeven op : 23.10.2025

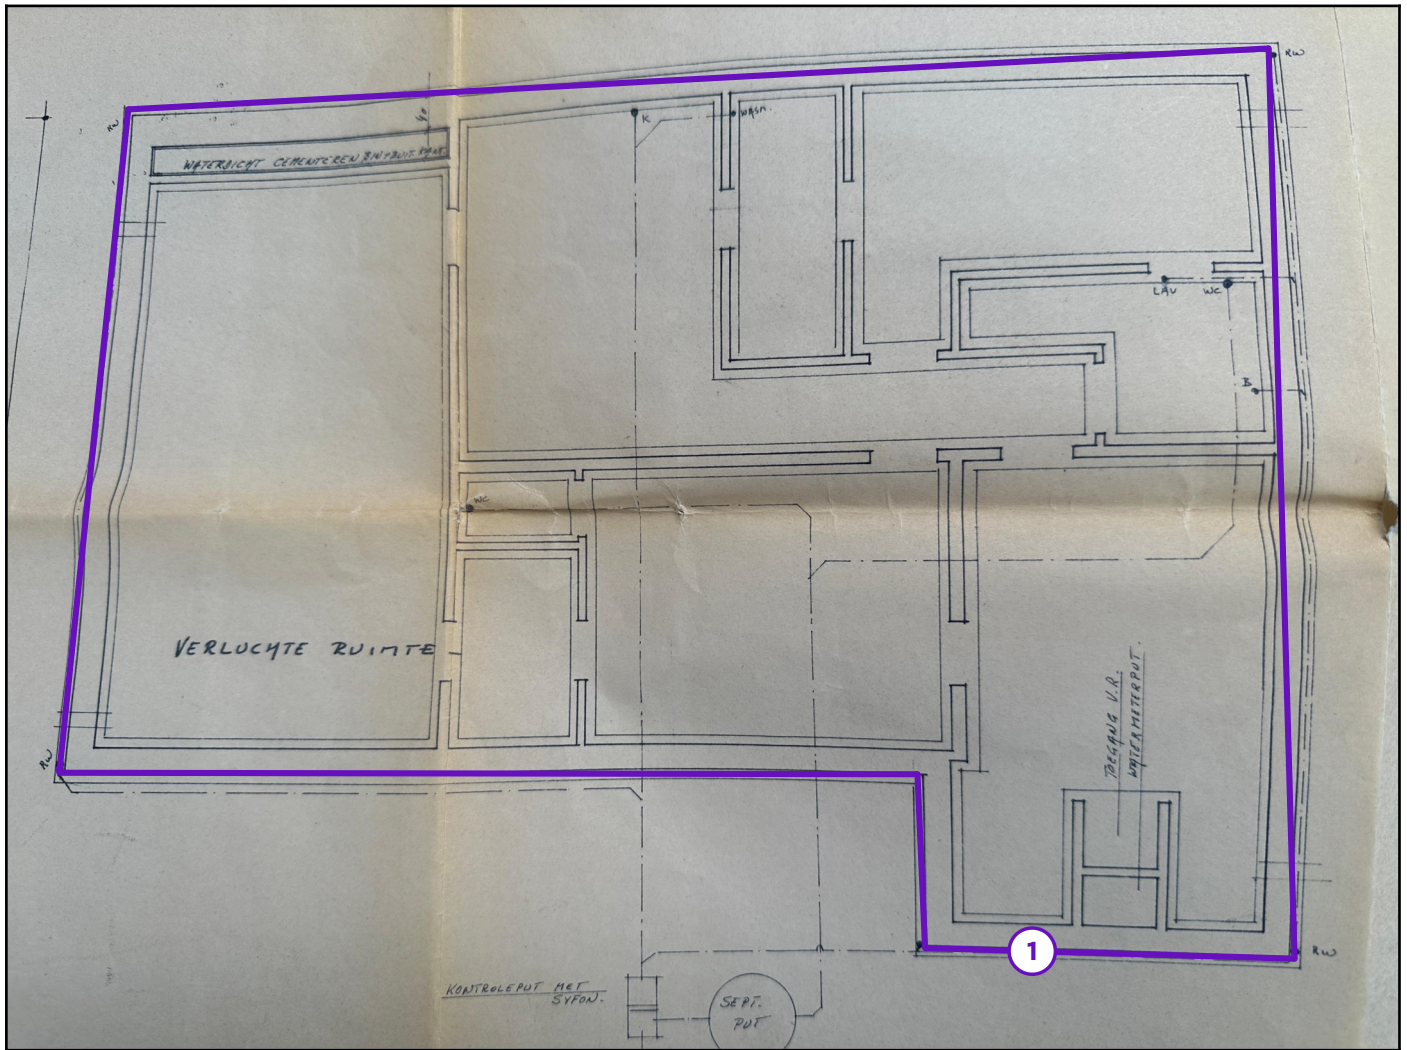
# Plan 1.1: Kruipkelder plan

Beschrijving	Type	Actie
1. Kruipkelder	Beperking	-

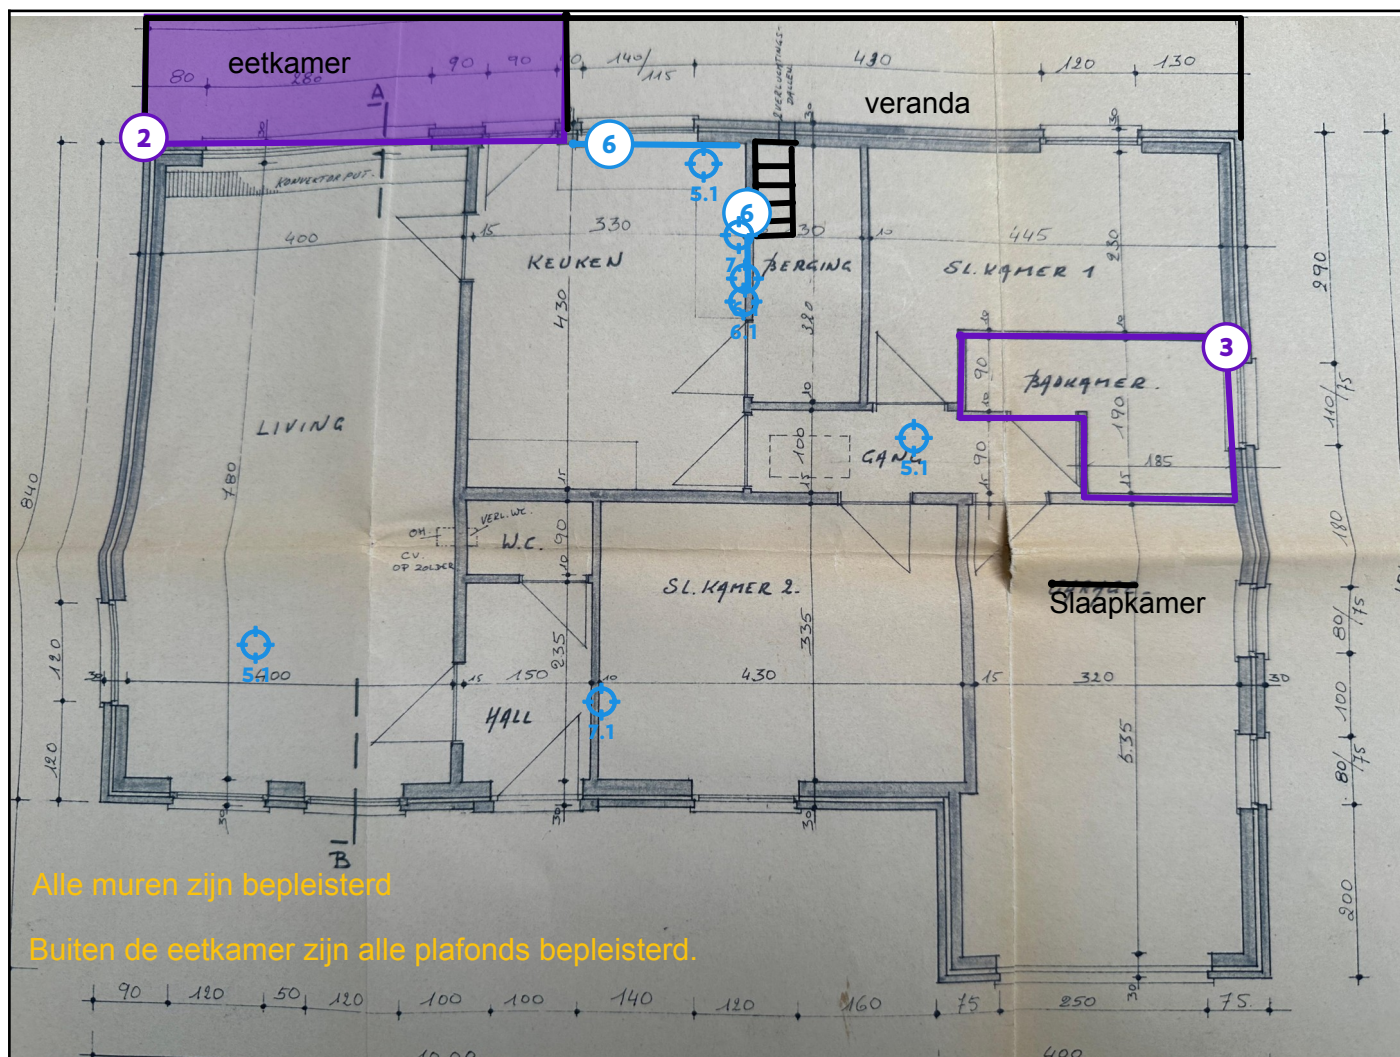
## Plan 1.2: Gelijkvloers plan

Beschrijving	Type	Actie
2. Valse plafonds- valse wanden	Advies	-
3. Tegelijm badkamer	Advies	-
5. Pleister plafonds	Geen asbest	-
5.1 Code: 122/444/2025	Mengmonster	-
6. Tegelijm keuken	Geen asbest	-
6.1 Code: 122/446/2025	Mengmonster	-
7. Pleister muren	Geen asbest	-

7.1 Code: 122/443/2025	Mengmonster	-
------------------------	-------------	---

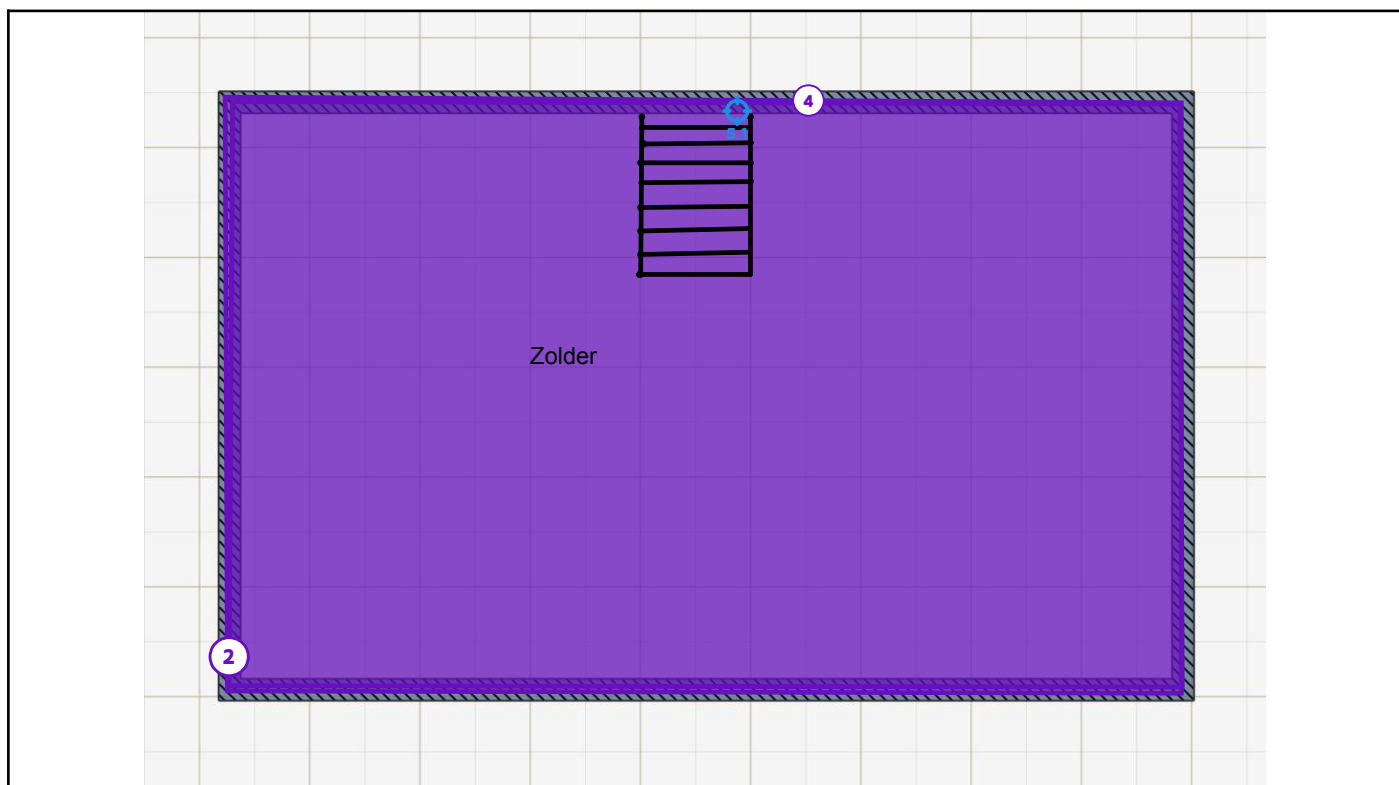
## Plan 1.3: Zolder plan

Beschrijving	Type	Actie
2. Valse plafonds- valse wanden	Advies	-
4. Onderdak woning	Advies	-
5. Pleister plafonds	Geen asbest	-
5.1 Code: 122/444/2025	Mengmonster	-

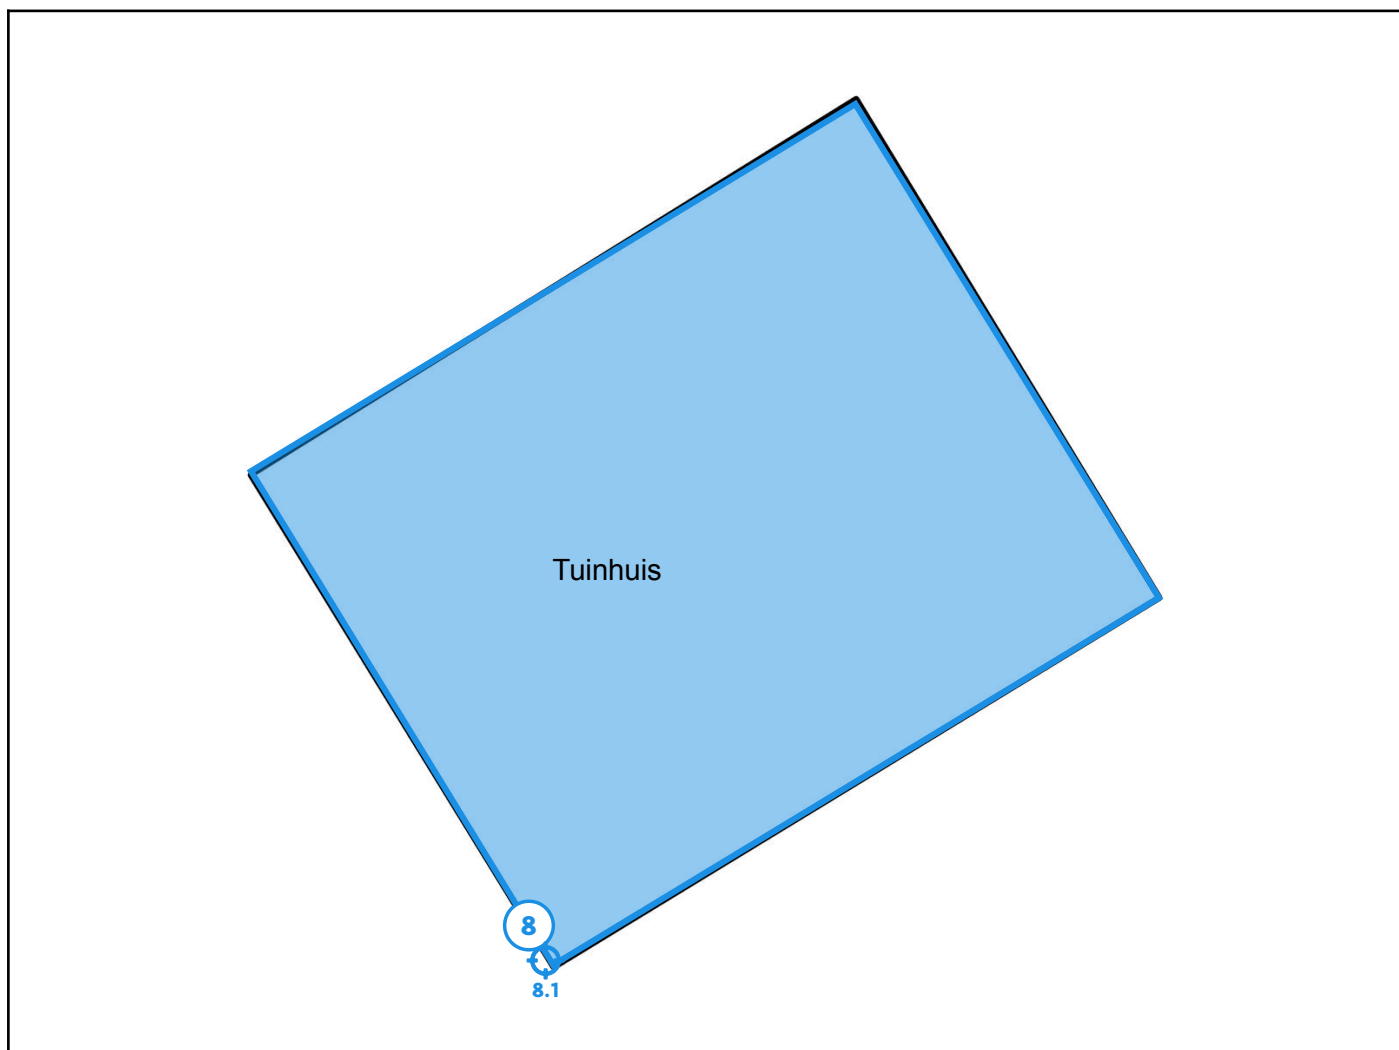
## Plan 2.1: Tuinhuis plan

Beschrijving	Type	Actie
8. Roofing dak	Geen asbest	-
8.1 Code: 122/445/2025	Puntmonster	-

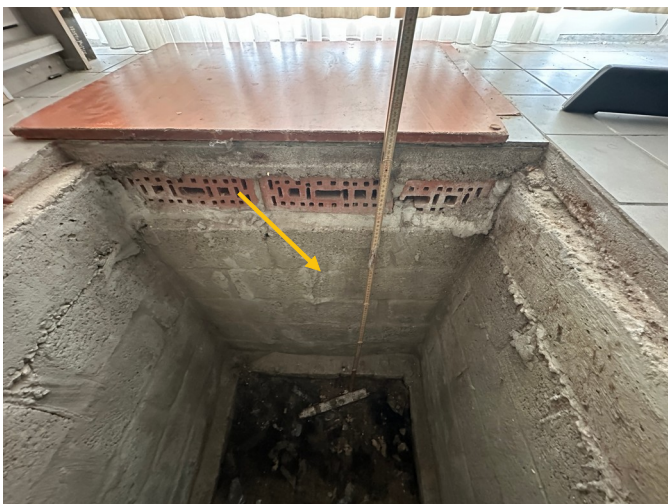
*Situeringfoto*

**Reden:** Het onderzoek kan niet uitgevoerd worden binnen de bepalingen van de Welzijnswet

**Uitleg van de asbestdeskundige:** De kruipkelder is 90 cm hoog en valt hierdoor buiten het inspectieprotocol.

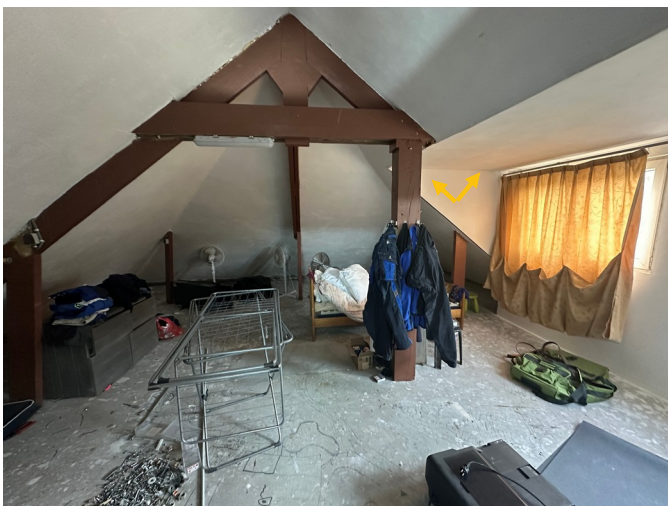
Vrije foto

Op de zolder zijn de muren en de plafonds afgewerkt met gipsplaten, in de eetkamer is het plafond afgewerkt met gipsplaten. Het is niet duidelijk of er pleisterwerk/asbestverdacht materiaal aanwezig is achter deze valse plafonds en/of valse wanden, het is aangewezen om bijkomend onderzoek uit te voeren bij werken.

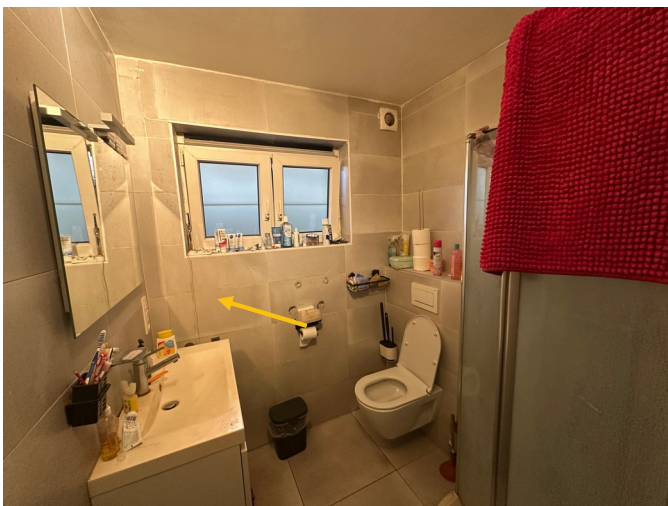
Vrije foto

In het inspectieprotocol is een monsternamen van tegellijm verplicht om dit te identificeren als niet-asbesthoudend. Er waren geen facturen ter beschikking die bevestigen dat de tegels in de badkamer na 2001 werden geplaatst. Er waren geen bestaande beschadigingen aan de wandtegels om de lijm voldoende te kunnen inspecteren. Om dit af te toetsen is het aangewezen om bij eventuele renovatiewerken aan de tegels verder onderzoek/staalname te laten uitvoeren ter controle.

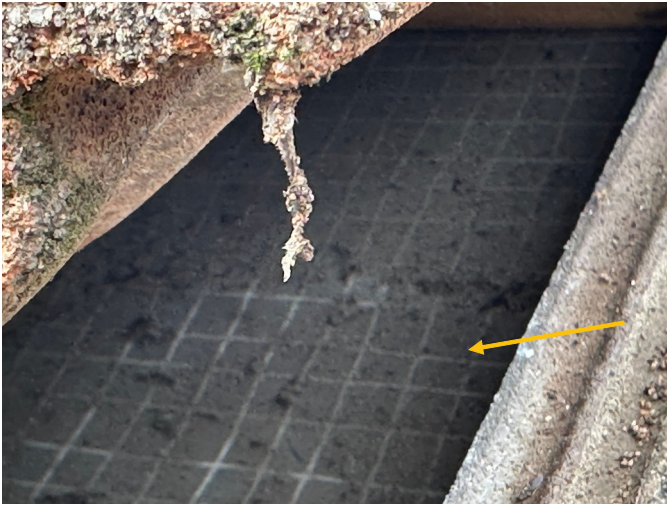
Vrije foto

Het dak van de woning is aan de binnenkant afgewerkt met isolatie. Aan de buitenkant kunnen wij vaststellen dat het dak bestaat uit doek. De asbestdeskundige kan geen uitspraak doen over het gehele onderdak.

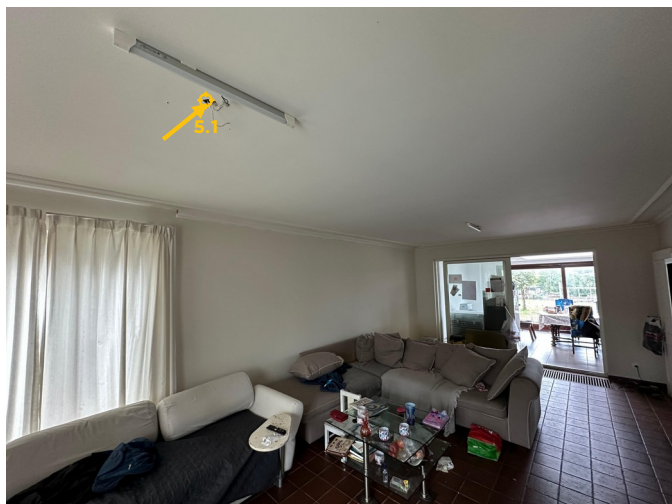
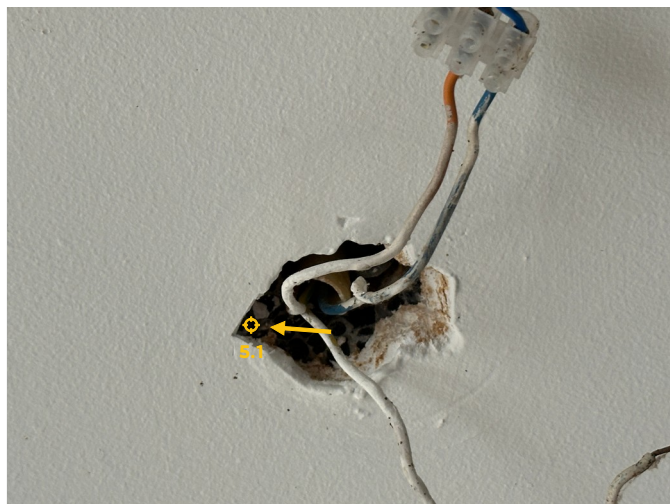
## Fiche 5: Pleister plafonds

Geen asbest

#	Type	Referentie	Resultaat
5.1	Mengmonster	122/444/2025	Geen asbest

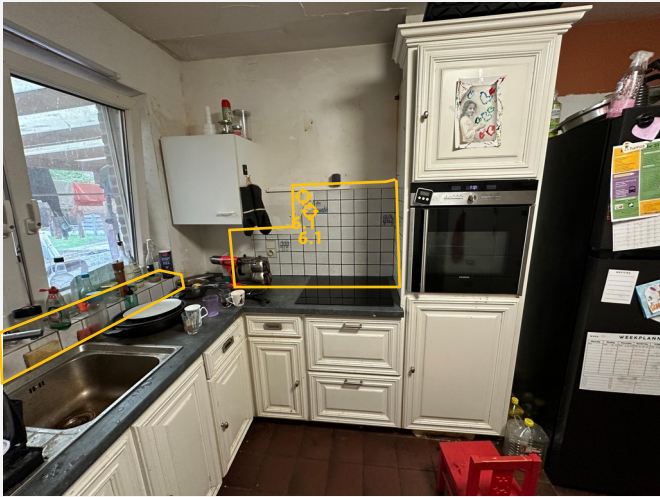
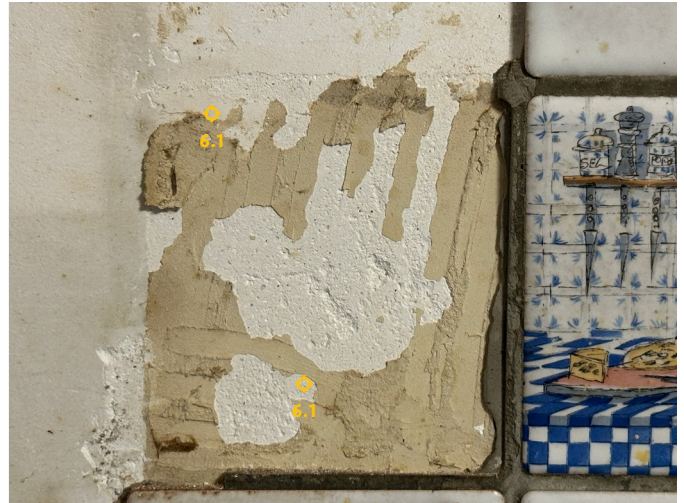
## Fiche 6: Tegellijm keuken

Geen asbest

#	Type	Referentie	Resultaat
6.1	Mengmonster	122/446/2025	Geen asbest

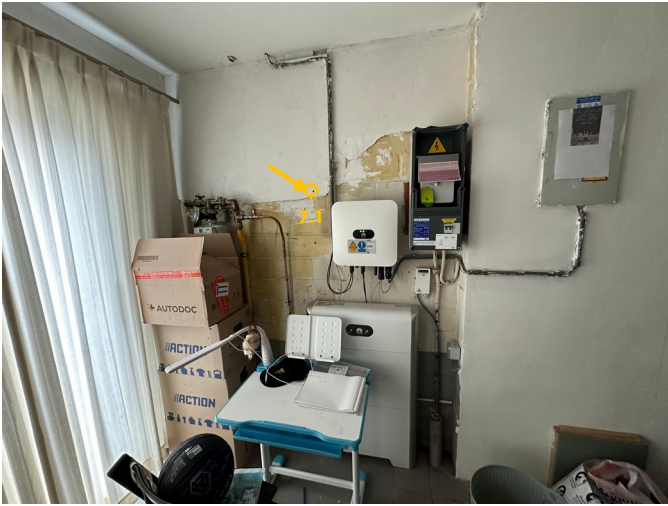
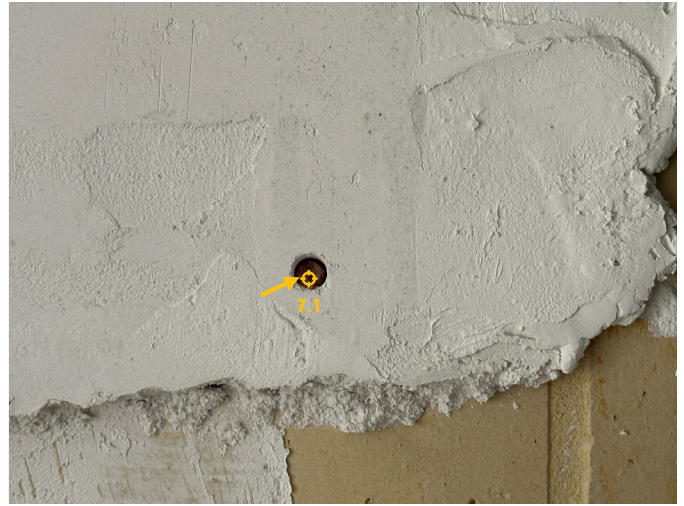
## Fiche 7: Pleister muren

Geen asbest

#	Type	Referentie	Resultaat
7.1	Mengmonster	122/443/2025	Geen asbest

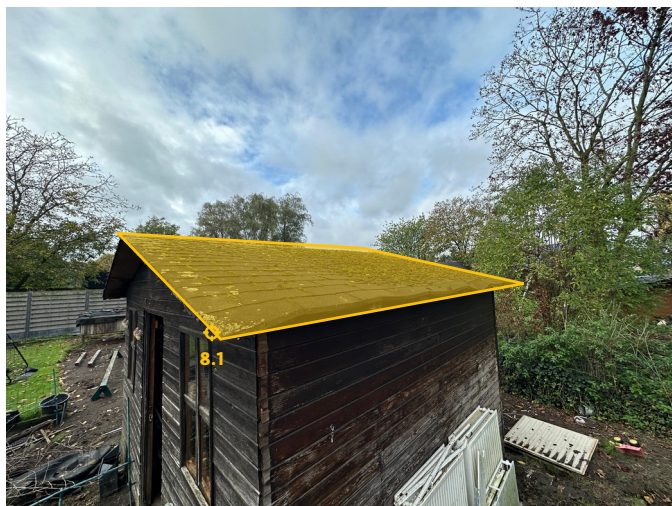
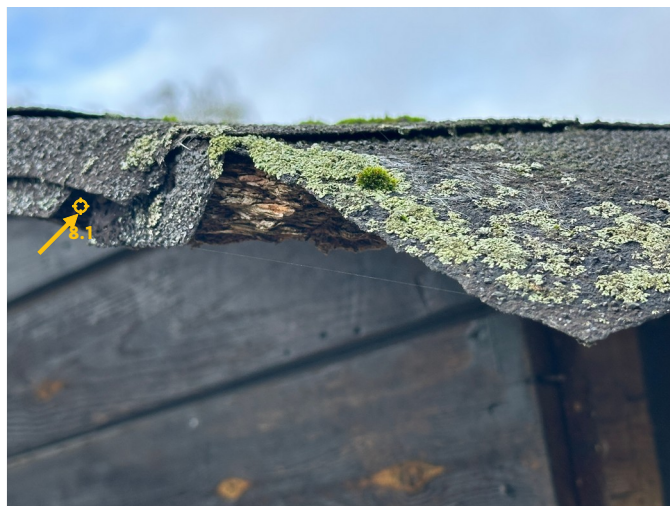
## Fiche 8: Roofing dak

Geen asbest

#	Type	Referentie	Resultaat
8.1	Puntmonster	122/445/2025	Geen asbest
