Asbestinventarisatetest

Plaggenweg 8, 2310 Rijkevorsel

Attestnummer : 20260519-000064.000

Asbestveilig (maar niet asbestvrij)

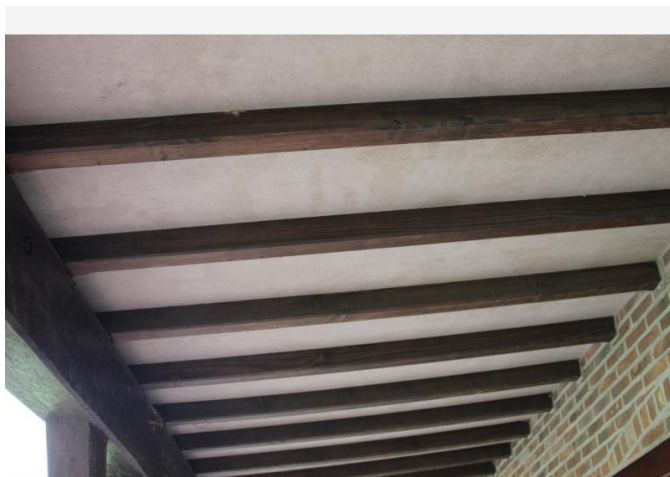
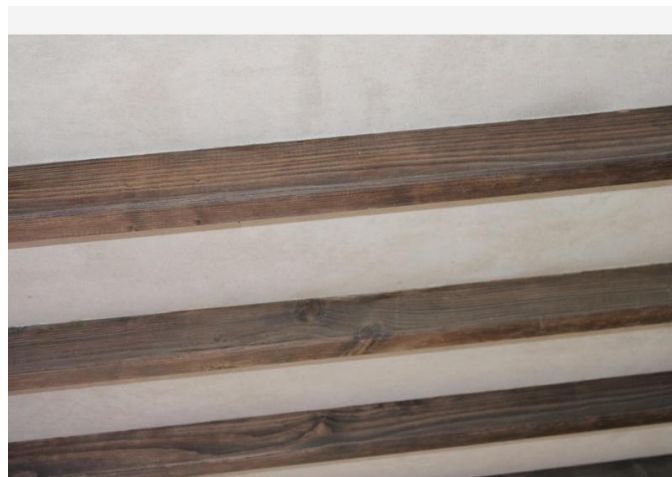
Eindbeoordeling materiaalrisico	Zeer laag materiaalrisico en/of zeer lage kans op vezelvrijgave
---------------------------------	---

Gebondenheid	Categorie 1: hechtgebonden in oorsprong
Asbestsoort (vezeltype)	Alleen chrysotiel aanwezig
Asbestconcentratie	Laag (< 50%)
Afschermingsgraad van het gehele materiaal	Geheel of deels vrij aan de buitenlucht, maar geen contact met binnenlucht
Toestand van het materiaal	Onbeschadigd, niet verweerd

Beschrijving	Afdak onderdak in menuiserite
Omgeving	Buiten
Primaire drager	Schuin dak
Asbestmateriaal	Plaat, paneel, tablet - Type Menuiserite
Bindmiddel van asbestmateriaal	Cement
Gebondenheid op basis van bindmiddel	Hecht
Hoeveelheid (oppervlakte - dikte - aantal)	<ul style="list-style-type: none">• 40,00 m² - 1,00 cm - 1 stuk
Totaal volume	0,40 m ³
Eenvoudig bereikbaar	Ja
Bevestigingswijze	<ul style="list-style-type: none">• Genageld, geniet
Identificatiemethode	<p>De asbestdeskundige beoordeelt het materiaal als asbestverdacht en dus asbesthoudend, en dit zonder monstername.</p> <p>Motivatie: De monstername brengt andere schade aan dan schade die inherent is aan de monstername.</p>
Destructieve handeling voor identificatie	Nee

- Zorg voor een veilig beheer. Vermijd het beschadigen van het asbestmateriaal. Controleer de toestand jaarlijks op wijzigingen.

- Eenvoudige handelingen: mag via doe-het-zelf of door werknemer(s) met opleidingsattest eenvoudige handelingen
Het materiaal is hechtgebonden, u mag dit zelf via eenvoudige handeling verwijderen met in achtnaam van de pbm's zoals: pak, bril, handschoenen, veiligheidsschoenen, masker ffp3, ...;

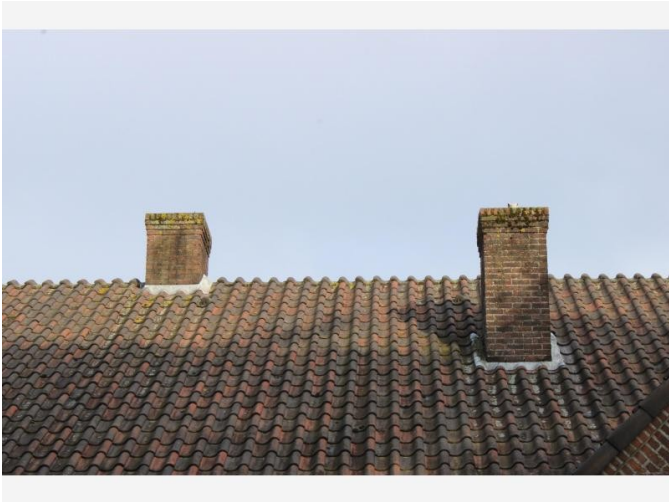
Fiche 6: 2 schouwen op dak (waarvan 1 niet meer in gebruik)

Reden: Het te onderzoeken materiaal situeert zich hoger dan 3,50 m te rekenen vanaf een veilige ondergrond

Uitleg van de asbestdeskundige: De schouwen bevinden zich bovenop het dak, geen inkijk mogelijk.

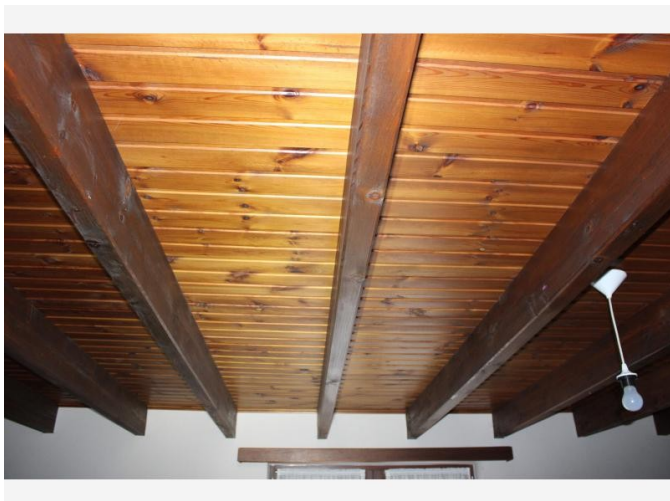
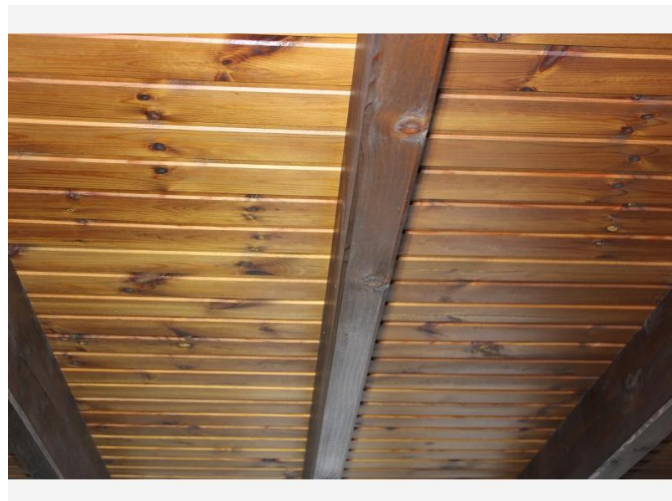
Fiche 7: 1 ste verd: slaapk 2+3, traphal, berg 2 plafond latjes

Basis voor advies	De asbestdeskundige beoordeelt het materiaal als niet-asbestverdacht.
--------------------------	---

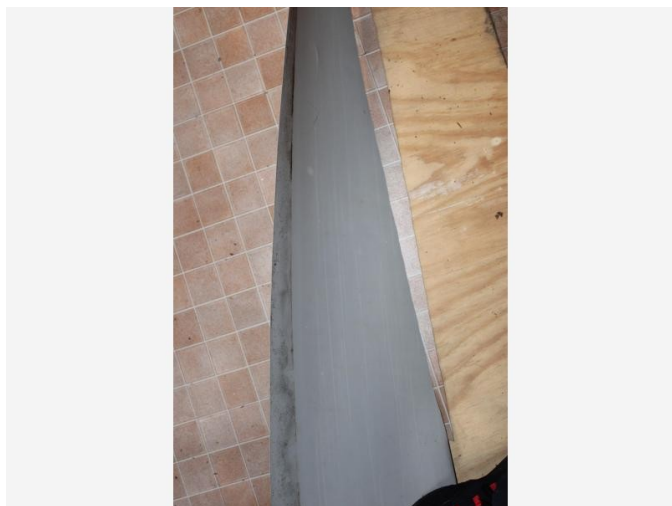
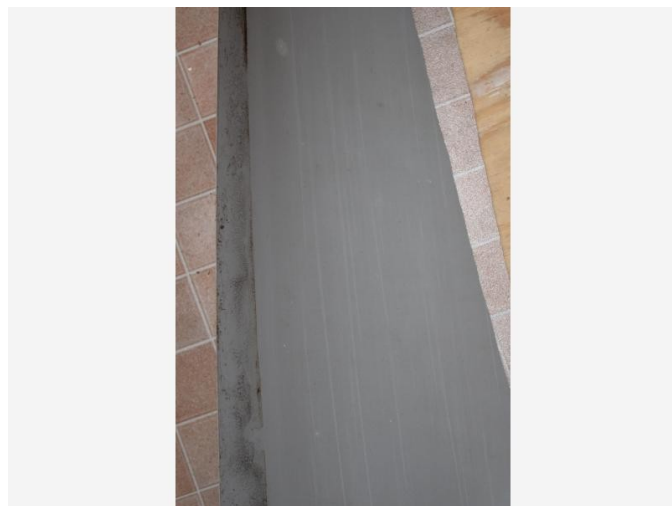
Het vloerzeil heeft een witte onderzijde en is niet verlijmt.

Basis voor advies	De asbestdeskundige beoordeelt het materiaal als niet-asbestverdacht.
--------------------------	---

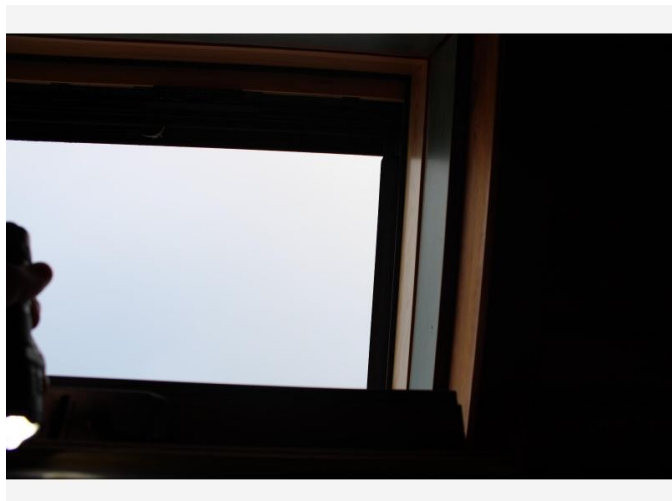
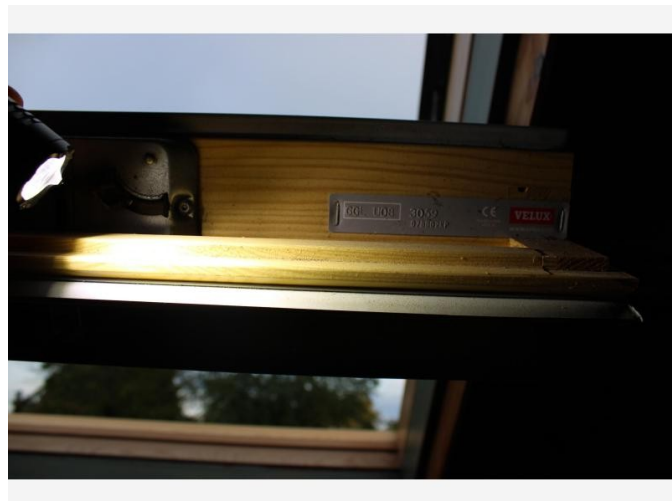
Fiche 23: Velux raam achterzijde woning "nieuwe generatie"

Informatie over een niet-asbestverdacht materiaal

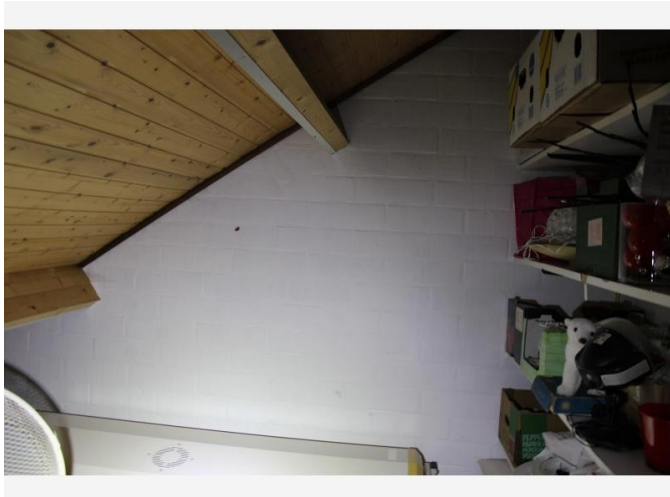
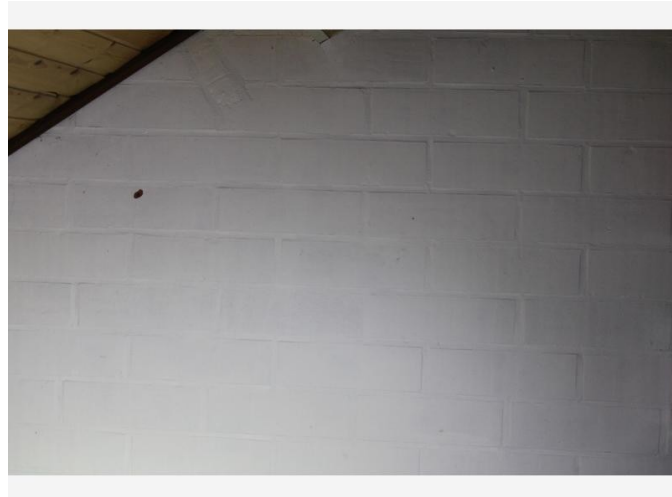
Fiche 28: 1 ste verd. berging 2 muren geschilderde snelbouw

Informatie over een niet-asbestverdacht materiaal

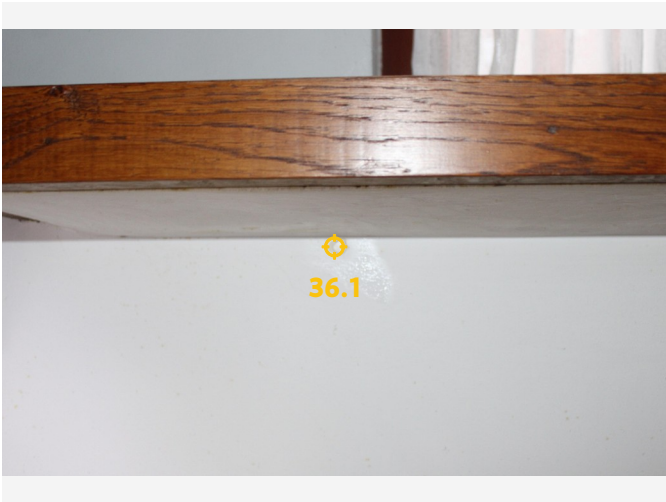
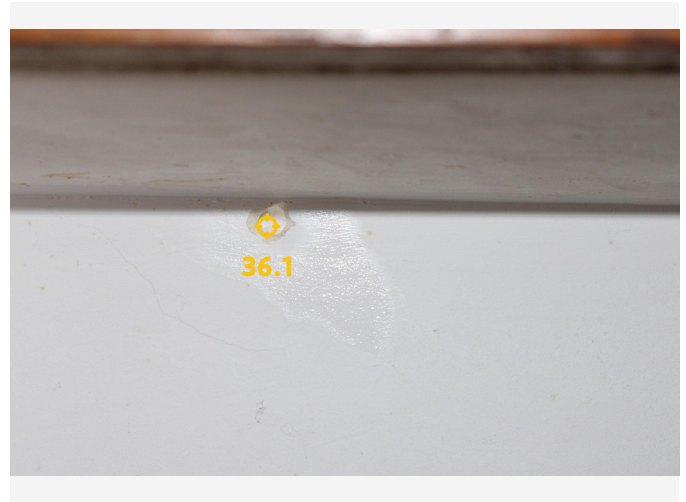
Fiche 36: Mengstaal pleister muren: keuken, woonkamer, traphal 1ste verd, slaapk 3

Geen asbest
