Asbestinventarisatetest

Mutsaardweg 22, 2310 Rijkevorsel

Attestnummer : **20260522-000107.000**

Uitgegeven op : **22.05.2026**

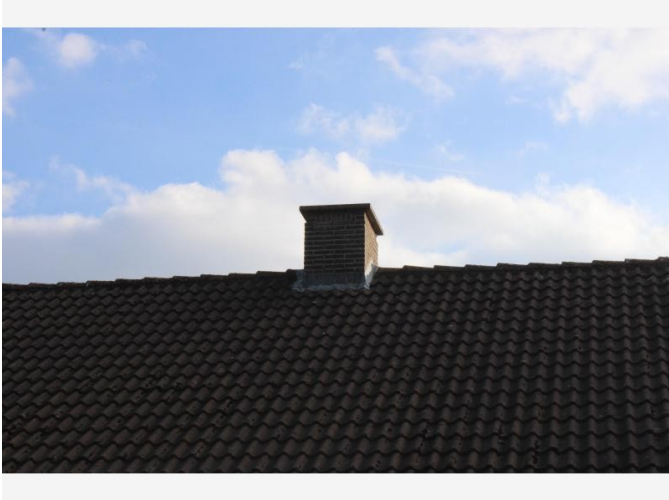
Fiche 2: 2 schouwen bovenop dak (niet meer in gebruik)

Tijdelijke beperking

Reden: Het te onderzoeken materiaal situeert zich hoger dan 3,50 m te rekenen vanaf een veilige ondergrond

Uitleg van de asbestdeskundige: De schouwen bevinden zich bovenop het dak, geen inkijk mogelijk.

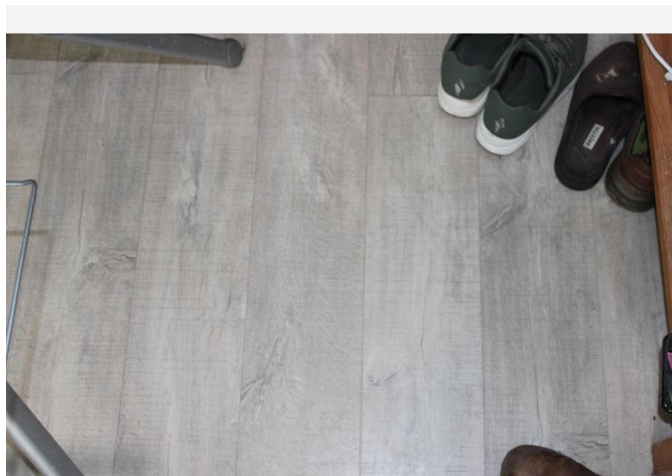
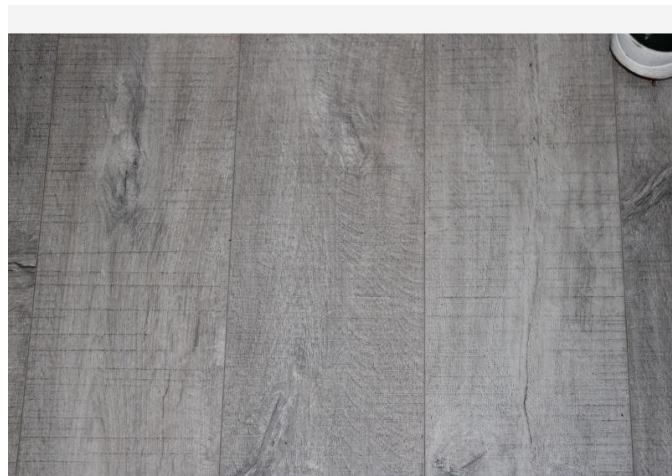
Fiche 9: Gelijkvloers vloer laminaat: woonk,keuken,waspl,slk1+2,bureau

Informatie over een niet-asbestverdacht materiaal

Basis voor advies	De asbestdeskundige beoordeelt het materiaal als niet-asbestverdacht.
-------------------	---

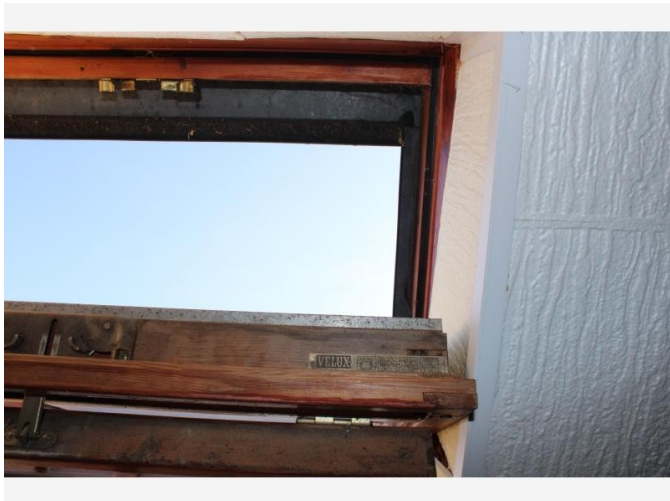
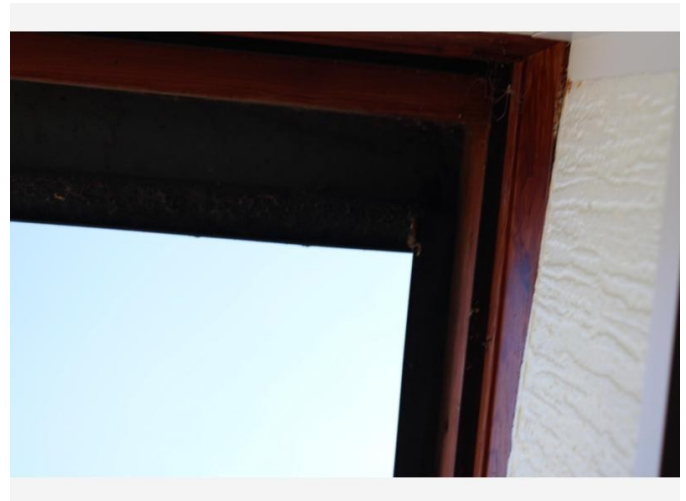
Fiche 14: Veluxraam zolder bevat geen koord is van nieuwe generatie

Informatie over een niet-asbestverdacht materiaal

Basis voor advies	De asbestdeskundige beoordeelt het materiaal als niet-asbestverdacht.
-------------------	---

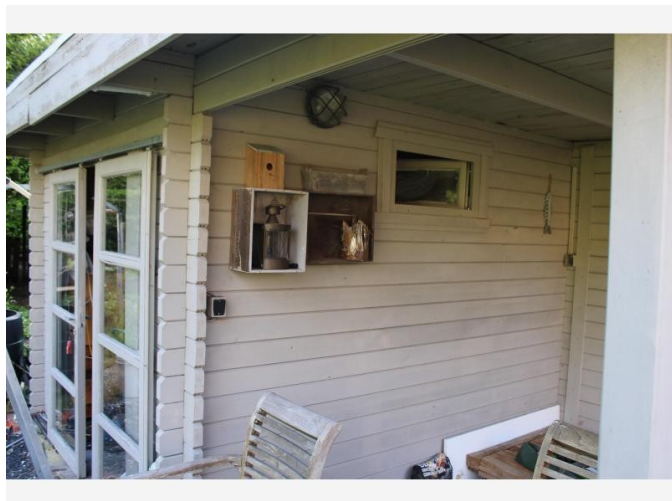
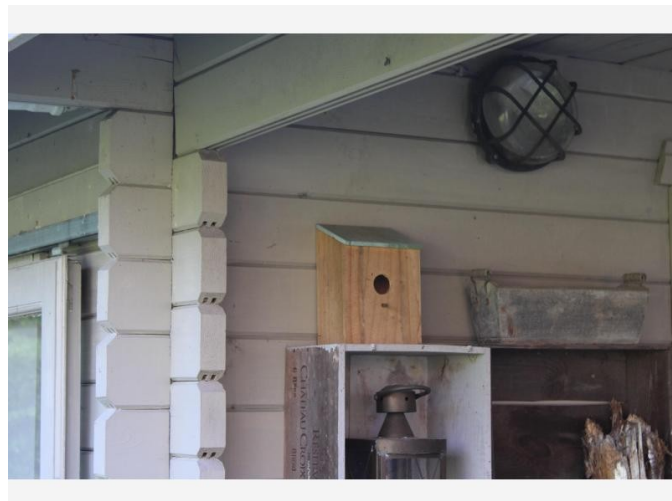
Fiche 15: Tuinhuis constructie hout binnen en buitenzijde

Informatie over een niet-asbestverdacht materiaal

Basis voor advies	De asbestdeskundige beoordeelt het materiaal als niet-asbestverdacht.
-------------------	---

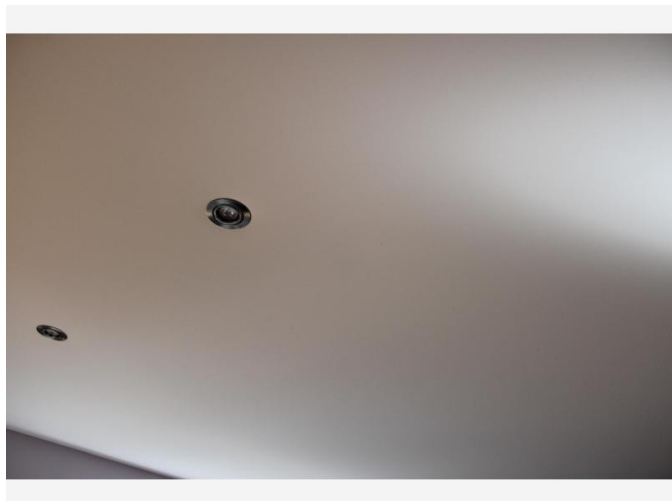
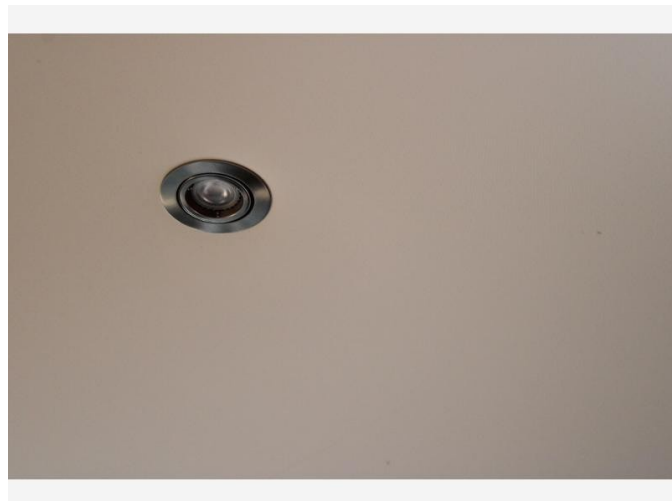
Fiche 21: Gelijkvloers spanplafond:slaapk2,gang,hal,woonk,keuken

Informatie over een niet-asbestverdacht materiaal

Basis voor advies	De asbestdeskundige beoordeelt het materiaal als niet-asbestverdacht.
-------------------	---

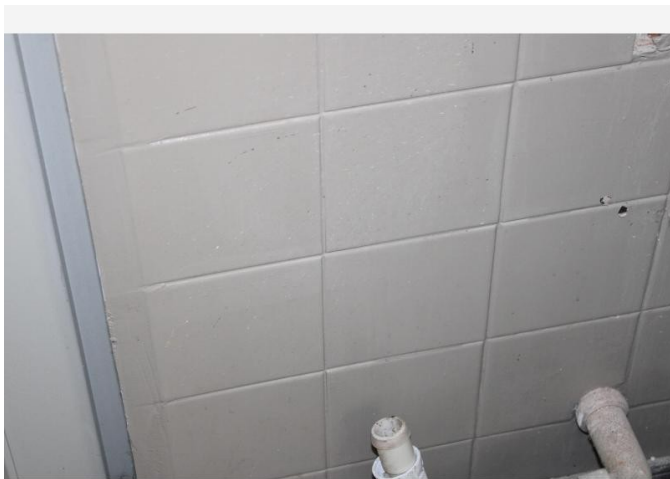
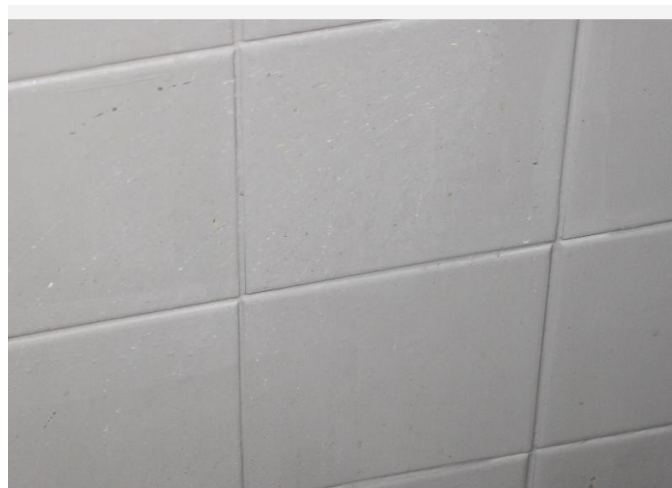
Informatie over een materiaal dat de asbestdeskundige niet kan waarnemen of vaststellen

Geen staalname wegens geen beschadigde tegels, bij uitbraak of renovatie aanvullend onderzoek.

Basis voor advies	Beoordeling op basis van expertise met een vaststelling door de asbestdeskundige.
Primaire drager	Binnenwand
(Asbest)materiaal	In-situ afwerkingslagen - Lijmlaag
Bindmiddel	Cement
Gebondenheid bindmiddel	Hecht

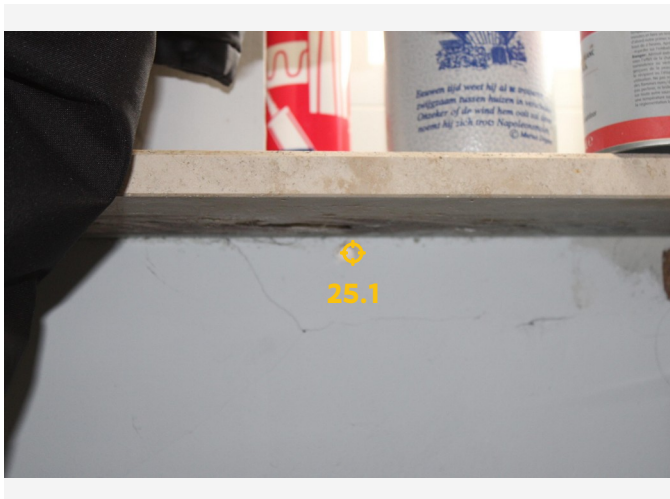
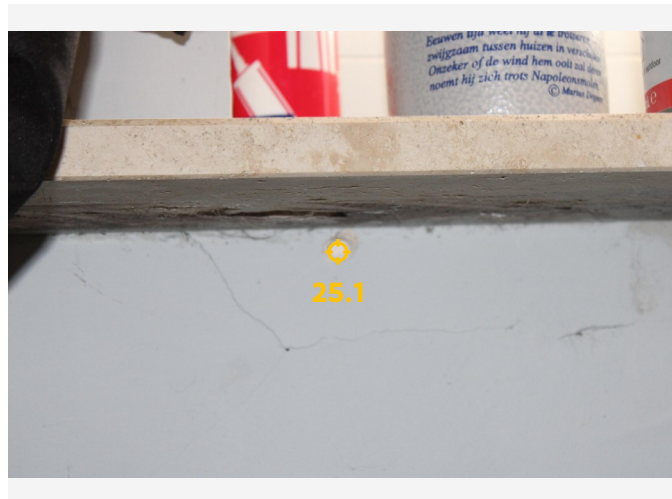
Fiche 25: Mengstaal pleister muren: keuken, gang, wasplaats

Geen asbest

#	Type	Referentie	Resultaat
25.1	Mengmonster	MM01	Geen asbest

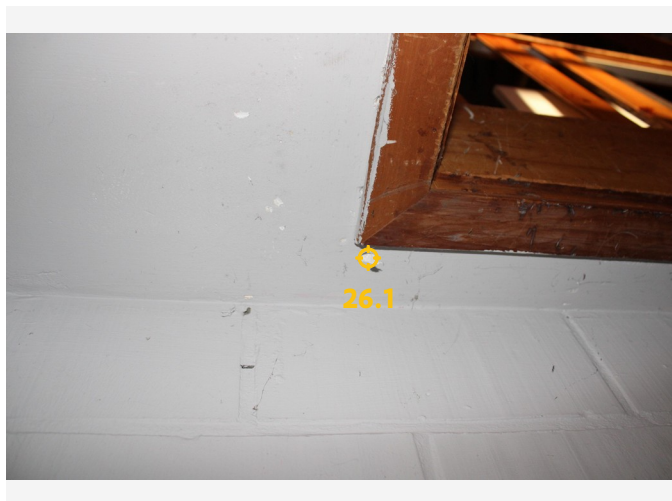
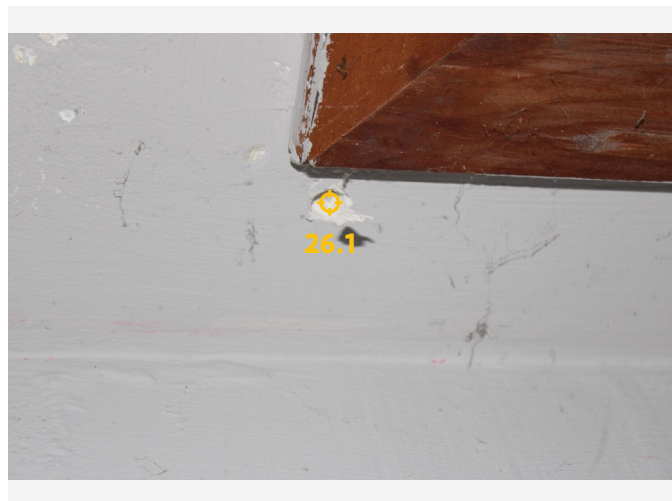
Fiche 26: Mengstaal pleister plafonds: wasplaats en garage

Geen asbest

#	Type	Referentie	Resultaat
26.1	Mengmonster	MM02	Geen asbest
