Asbestinventarisatetest

Diksmuidelei 19, 2930 Brasschaat

Attestnummer : 20250805-000366.000

Uitgegeven op : 05.08.2025

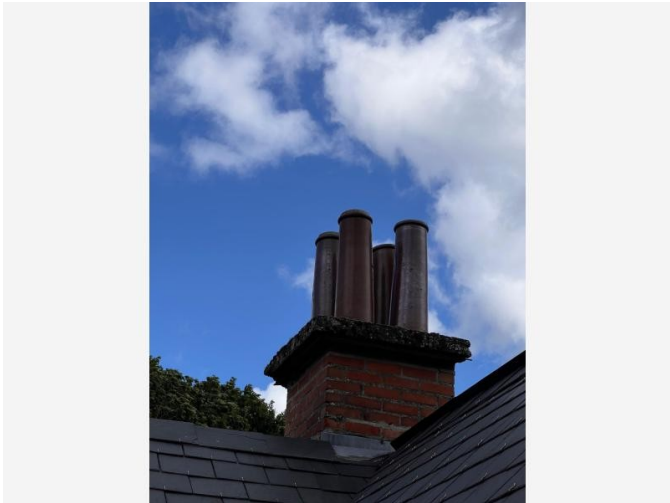
Situeringfoto

Tijdelijke beperking

Reden: Het te onderzoeken materiaal situeert zich hoger dan 3,50 m te rekenen vanaf een veilige ondergrond

Uitleg van de asbestdeskundige: Het rookgasafvoerkanaal is aan de binnenzijde niet inspecteerbaar, waardoor het visueel niet mogelijk is om vast te stellen of er asbesthoudende rookgaspotten zijn verwerkt. De schoorsteen pijpen (uiteinde buiten) zijn visueel vastgesteld en bestaan uit niet asbesthoudende materialen.

Middellange beperkingstermijn.

(Asbest)materiaal	Rookgaskanaal
Karakterisatie	Asbest (verdacht)
Primaire drager	Dragend metselwerk

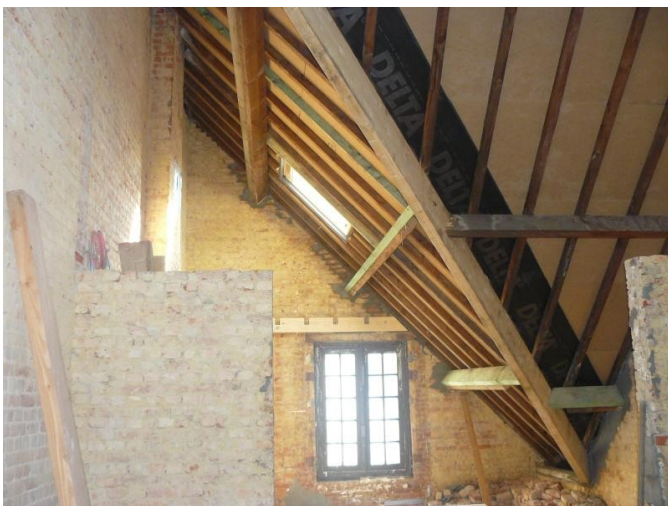
Totaalrenovatie van het dak, deels nieuwe spanten (gebinte), nieuw onderdak en leien. Geen asbesthoudende materialen aanwezig. Zie renovatie foto's.

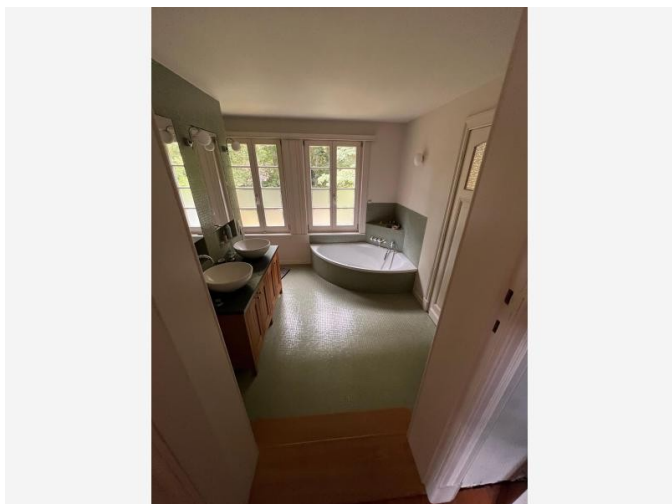
De badkamer is gerenoveerd na 2008, de gebruikte materialen (o.a. fermacell) zijn niet asbesthoudend.

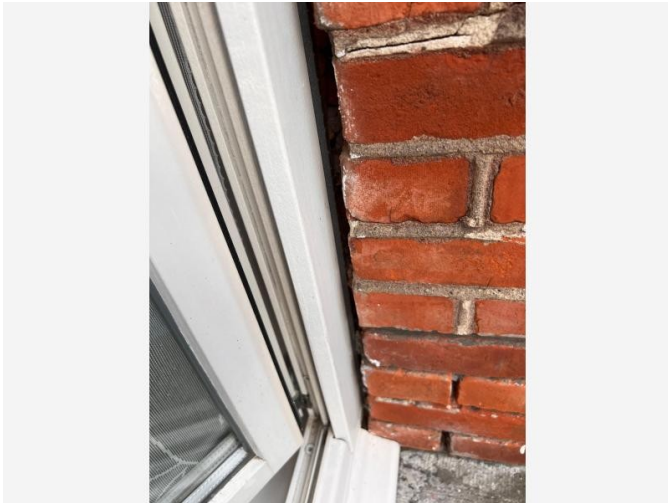
De ramen zijn geïnspecteerd, geen asbesthoudende mastiek waargenomen. Bij renovatie of vervangen van de ramen is een vooronderzoek aanbevolen, er kan tussen de muur en raamkozijn nog restant van oude asbesthoudende mastiek aanwezig zijn.

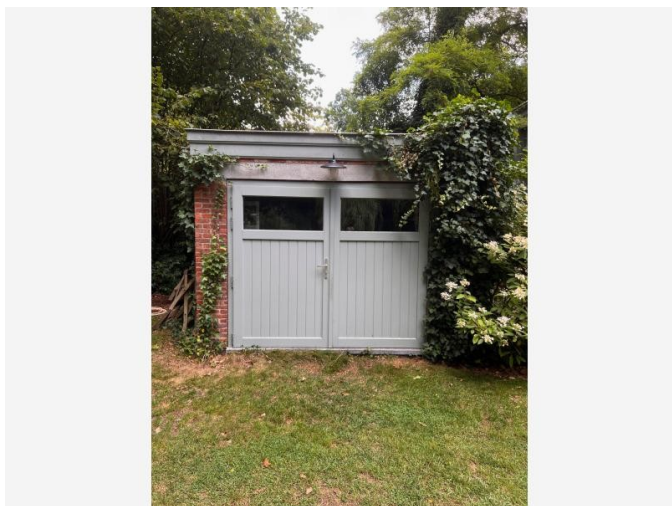
De garage is opgebouwd uit metselwerk en aan de binnenzijde sterk isolerende (natuurlijke) materialen.
Visueel en auditief geen asbest waar te nemen.

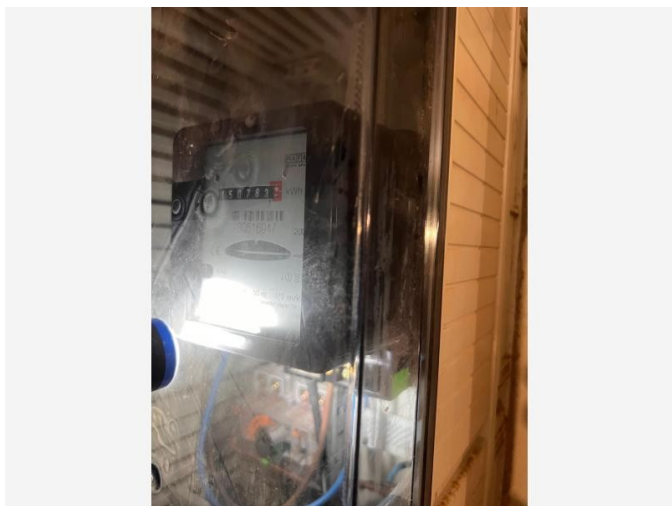
De meterkast is zwarte plastic, geen (asbesthoudend) bakeliet.

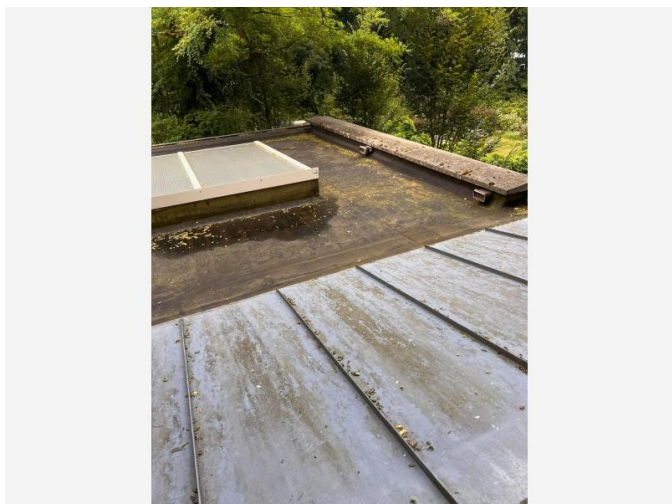
Het plat dak is afgewerkt met EPDM, een materiaal dat niet asbestverdacht is.

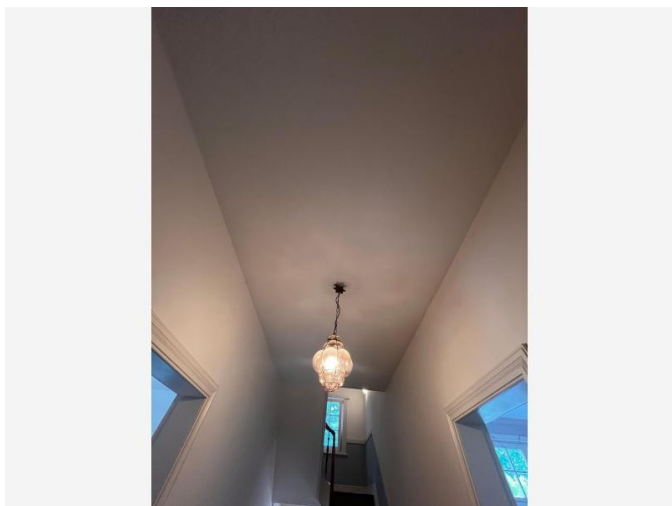
De plafonds bestaan gedeeltelijk uit materialen die niet asbestverdacht zijn, zoals fermacell platen. Andere delen maken deel uit van een totaalrenovatie.

De pleisterafwerking lijkt gelijktijdig te zijn aangebracht met de muuropbouw, en wordt daarom niet als asbestverdacht beschouwd.

Bij renovatie wordt steeds een destructief vooronderzoek aanbevolen.

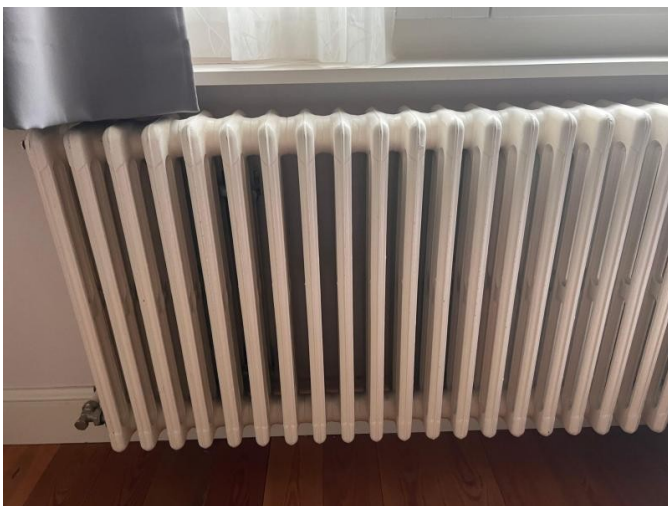
Tijdens onze inspectie trokken de gietijzeren radiatoren onze aandacht. Deze radiatoren bevatten vaak pakkingen die mogelijk asbestverdacht of asbesthoudend zijn. Omdat wij geen destructieve methoden mogen toepassen, hebben we visueel aan de buitenzijde geen pakkingen kunnen vaststellen. Bij renovatie is een destructief onderzoek naar deze radiatoren echter noodzakelijk, aangezien de kans groot is dat ze asbesthoudende pakkingen bevatten.

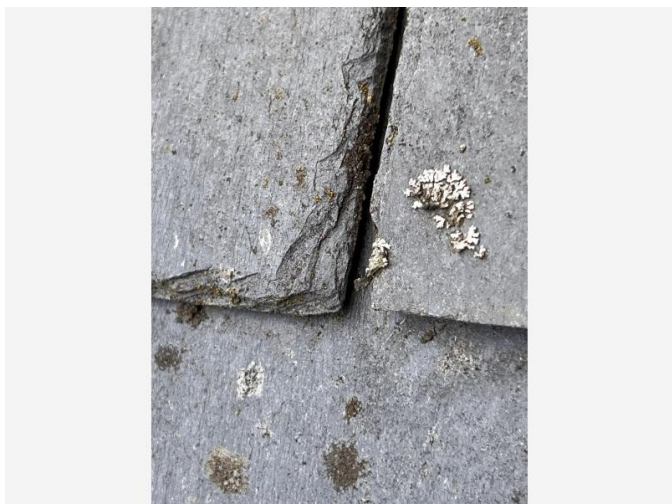
Totaalrenovatie van het dak, alle leien zijn natuurlei, ook de nokken.

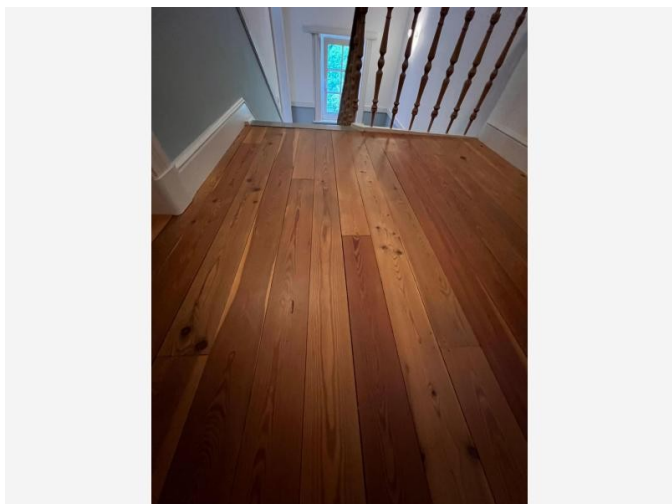
De parketvloer is vernageld op de liggers, geen verdachte ondervloer of lijm aanwezig. Zie foto's renovatie.

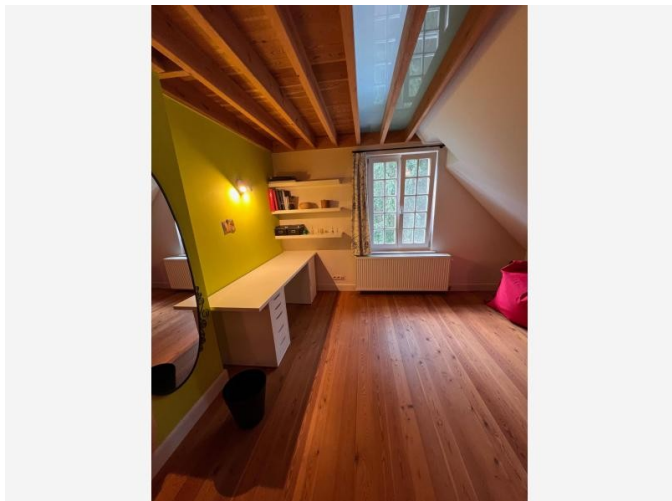
Fiche 13: Volledig gerenoveerde woning geen asbest aangetroffen

Tijdens onze rondgang hebben we kunnen vaststellen dat de volledige woning grondig gerenoveerd is. Er zijn visueel en auditief geen asbest verdachte materialen aangetroffen.

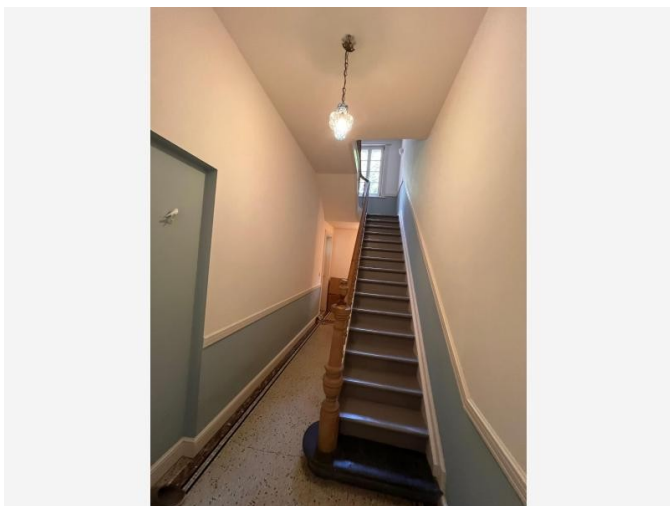
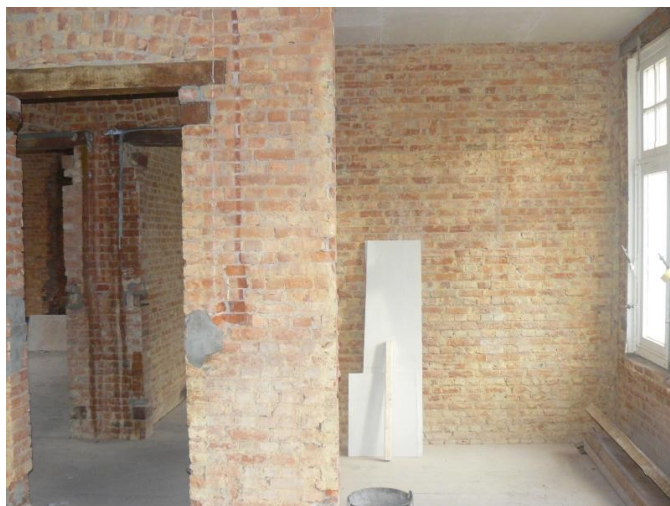
Fiche 14: Pleisterwerk muren

Geen asbest

Beschrijving	Pleisterwerk muren
Omgeving	Binnen
Primaire drager	Binnenwand
Bindmiddel van materiaal	Gips - kalk
Gebondenheid op basis van bindmiddel	Niet-hechtgebonden
Hoeveelheid (oppervlakte - dikte - aantal)	• 1.264,00 m ² - 1,00 cm - 1 stuk
Totaal volume	12,64 m ³
Identificatiemethode	Vaststelling met bewijsdocument, zonder monstername
Destructieve handeling voor identificatie	Nee
Opmerking	Deze oppervlakte is niet gemeten, maar geschat op basis van een benadering van het aanwezig pleisterwerk in alle muren (de opgegeven hoeveelheden mogen niet gebruikt worden als maatstaf van heffing). De vaststelling is op basis van foto's tijdens de verbouwing en een auditieve en visuele rondgang. Een deel van de muren zoals de badkamer zijn opgebouwd met Fermacell platen, niet asbesthoudend. Bij renovatie wordt steeds een destructief vooronderzoek aanbevolen.
