Asbestinventarisatetest

Stationsstraat 199, 8480 Ichtegem

Attestnummer : 20231114-000149.000

Uitgegeven op : 14.11.2023

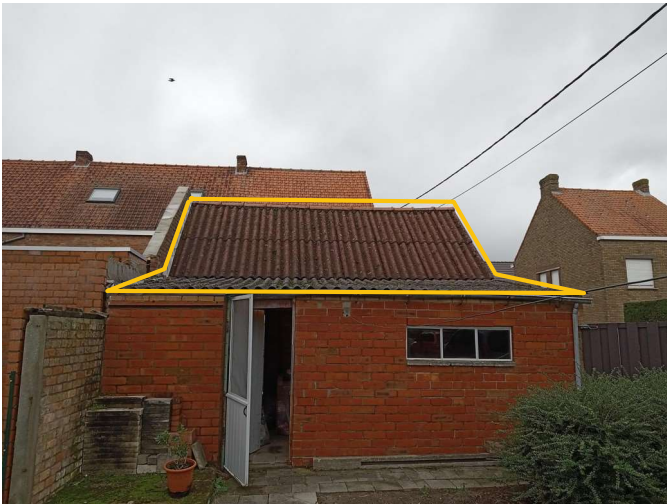
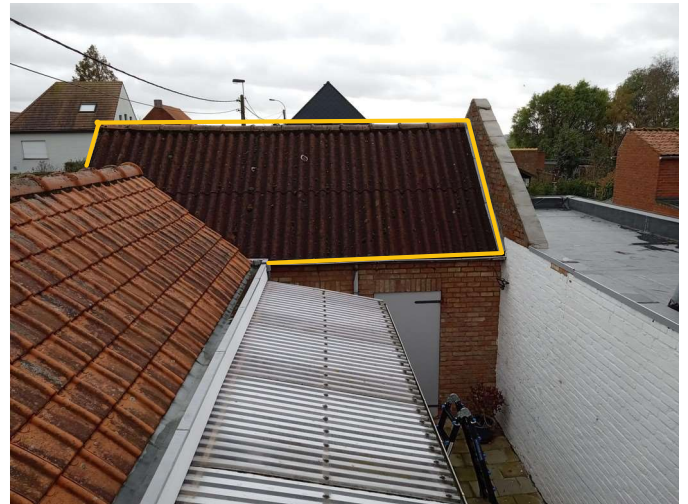
Het asbestmateriaal valt onder de mijlpaal van 2034.

Eindbeoordeling materiaalrisico	Hoog materiaalrisico en/of hoge kans op vezelvrijgave
---------------------------------	---

Gebondenheid	Categorie 1: hechtgebonden in oorsprong
Asbestsoort (vezeltype)	Crocidoliet aanwezig
Asbestconcentratie	Laag (< 50%)
Afschermingsgraad van het gehele materiaal	Geheel of deels (ook) vrij aan de binnenlucht
Toestand van het materiaal	Matig beschadigd, matig verweerd

Beschrijving	Golfplaten
Omgeving	Grenst aan binnen- en buitenlucht
Primaire drager	Schuin dak
Asbestmateriaal	Dak- en gevelbekleding - Golfplaat
Bindmiddel van asbestmateriaal	Cement
Gebondenheid op basis van bindmiddel	Hecht
Hoeveelheid (oppervlakte - aantal)	• 60,00 m ² - 1 stuk
Totale oppervlakte	60,00 m ²
Eenvoudig bereikbaar	Ja

- Zorg voor een veilig beheer. Vermijd het beschadigen van het asbestmateriaal. Controleer de toestand jaarlijks op wijzigingen.

- Eenvoudige handelingen: mag via doe-het-zelf of door werknemer(s) met opleidingsattest eenvoudige handelingen
Bij verwijdering doe-het-zelf, zorg voor de nodige beschermingsmiddelen: masker type P3 en beschermoverall type 5/6. Breng de toepassing naar een erkend inzamelpunt.

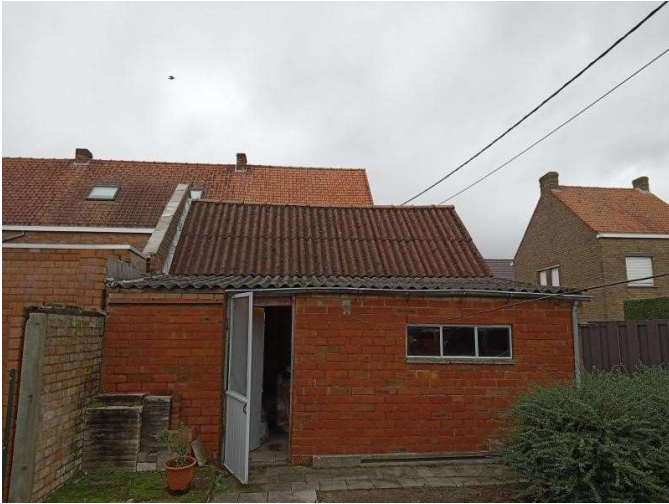
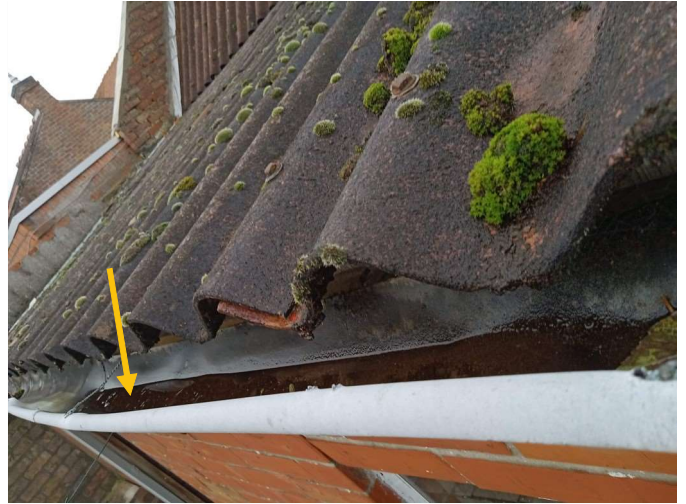
Fiche 2: Afval dakgoot mos/slib

Asbestmateriaal – afvalstof

Beschrijving	Afval dakgoot mos/slib
Type afvalstof	Betreft resten (contaminatie) van verwerking of beschadiging
Type resten (contaminatie)	<ul style="list-style-type: none">• Stof, deeltjes < 4 mm, flinters, gruis (los, opliggend)
Besmette materialen	<ul style="list-style-type: none">• Sediment (dakgoot, afvoerbuï, regenwaterput, ...)
Bron van de resten	Golfplaten dak
Omgeving	Buiten
Primaire drager	Infrastructuur hemelwater (opvang en afvoer)
Gebondenheid resten	Niet hecht
Hoeveelheid (gewicht - aantal)	<ul style="list-style-type: none">• 25,00 kg - 1 stuk
Totaal gewicht	25,00 kg
Eenvoudig bereikbaar	Ja
Identificatiemethode	Vaststelling zonder monstername

- Verwijder het asbestafval.

- Eenvoudige handelingen: mag via doe-het-zelf of door werknemer(s) met opleidingsattest eenvoudige handelingen
Reinig de dakgoot bij vochtig weer zodat de vezels niet kunnen verspreiden. Draag beschermende kledij en een P3 masker. Draag het materiaal dubbel verpakt naar het recyclagepark. De vezels zitten in het mos en het slib.

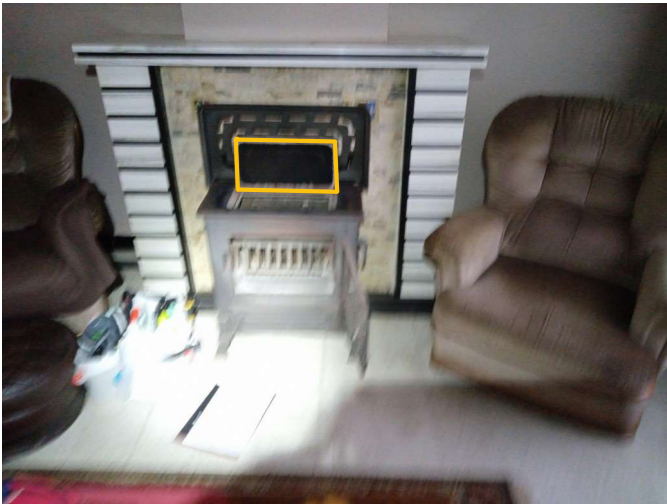
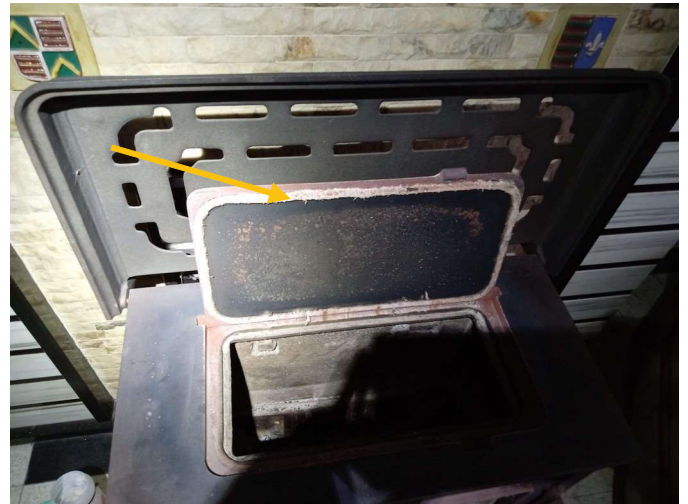
Het asbestmateriaal valt onder de mijlpaal van 2034.

Eindbeoordeling materiaalrisico	Verhoogd materiaalrisico en/of verhoogde kans op vezelvrijgave
---------------------------------	--

Gebondenheid	Categorie 3: niet-hechtgebonden met weinig of geen matrix
Asbestsoort (vezeltype)	Alleen chrysotiel
Asbestconcentratie	Hoog ($\geq 50\%$)
Afschermingsgraad van het gehele materiaal	Geheel of deels (ook) vrij aan de binnenlucht
Toestand van het materiaal	Licht beschadigd, licht verweerd. Intact materiaal type Pical – asbestboard of categorie III 'gebondenheid'

Beschrijving	Kacheltouw
Omgeving	Binnen
Primaire drager	HVAC infrastructuur en uitrusting
Asbestmateriaal	Koord, lint, band, strip
Bindmiddel van asbestmateriaal	Weinig of geen bindmiddel (textiel, bevloeking, ...)
Gebondenheid op basis van bindmiddel	Niet-hechtgebonden
Hoeveelheid (lengte - omtrek - aantal)	<ul style="list-style-type: none">1,00 m - 2,00 cm - 1 stuk
Totale oppervlakte	0,02 m ²
Eenvoudig bereikbaar	Ja
Bevestigingswijze	<ul style="list-style-type: none">Geklemd
Identificatiemethode	Vaststelling zonder monsternamen

Destructieve handeling voor identificatie	Nee
Opmerking	Mogelijks bevinden zich in de kachel of thv de muurdoorvoer nog andere asbesthoudende touwen. De touwen aan de voorkant en zijkant werden vernieuwd (glasvezel). Het touw bovenaan is asbesthoudend.

- Verwijder dit asbestmateriaal zo snel mogelijk. Volg de toestand goed op.

- Eenvoudige handelingen: mag via doe-het-zelf of door werknemer(s) met opleidingsattest eenvoudige handelingen
U mag deze toepassing zelf verwijderen, mits het in acht nemen van de nodige veiligheidsvoorschriften.
Meer info vindt u op www.ovam.be

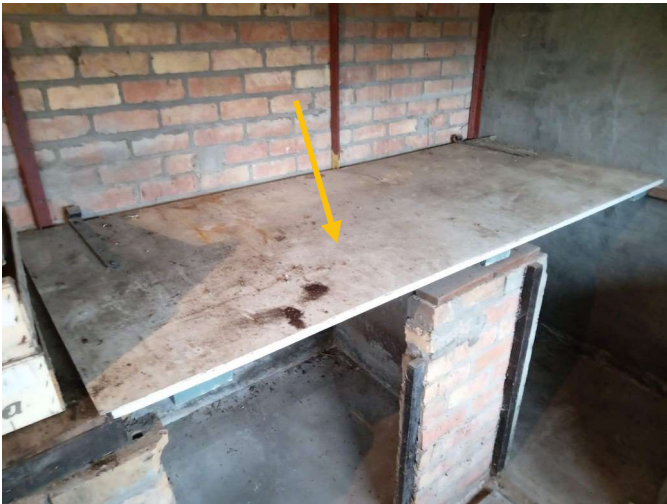
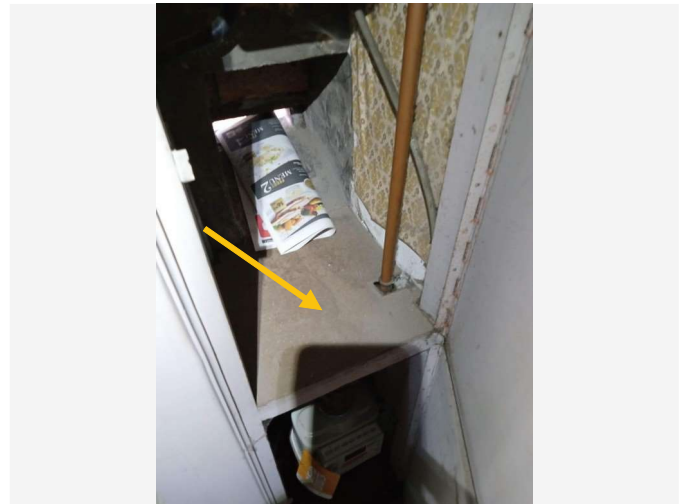
Het asbestmateriaal valt onder de mijlpaal van 2040.

Eindbeoordeling materiaalrisico	Verhoogd materiaalrisico en/of verhoogde kans op vezelvrijgave
---------------------------------	--

Gebondenheid	Categorie 1: hechtgebonden in oorsprong
Asbestsoort (vezeltype)	Crocidoliet aanwezig
Asbestconcentratie	Laag (< 50%)
Afschermingsgraad van het gehele materiaal	Geheel of deels (ook) vrij aan de binnenlucht
Toestand van het materiaal	Licht beschadigd, licht verweerd. Intact materiaal type Pical – asbestboard of categorie III 'gebondenheid'

Beschrijving	Menuserite platen (asbest)
Omgeving	Binnen
Primaire drager	Inrichting (meubilair, ...)
Asbestmateriaal	Plaat, paneel, tablet - Type Menuiserite
Bindmiddel van asbestmateriaal	Cement
Gebondenheid op basis van bindmiddel	Hecht
Hoeveelheid (oppervlakte - dikte - aantal)	<ul style="list-style-type: none"> 2,00 m² - 0,30 cm - 1 stuk 0,50 m² - 0,30 cm - 1 stuk
Totaal volume	0,008 m ³
Eenvoudig bereikbaar	Ja

- Zorg voor een veilig beheer. Vermijd het beschadigen van het asbestmateriaal. Controleer de toestand jaarlijks op wijzigingen.

- Eenvoudige handelingen: mag via doe-het-zelf of door werknemer(s) met opleidingsattest eenvoudige handelingen
Deze toepassing mag u zelf verwijderen indien dit kan gebeuren zonder de toestand van het materiaal te wijzen (breken/scheuren/beschadigen). Schakel desnoods de hulp in van een erkende verwijderaar indien u merkt dat u de toepassing niet op een veilige manier zal kunnen verwijderen.

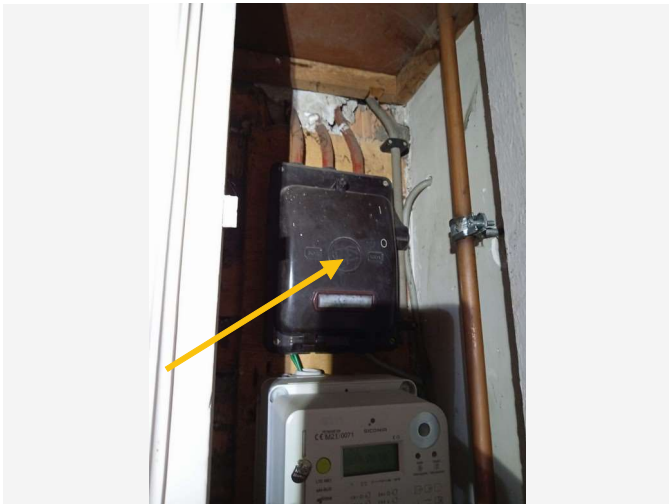
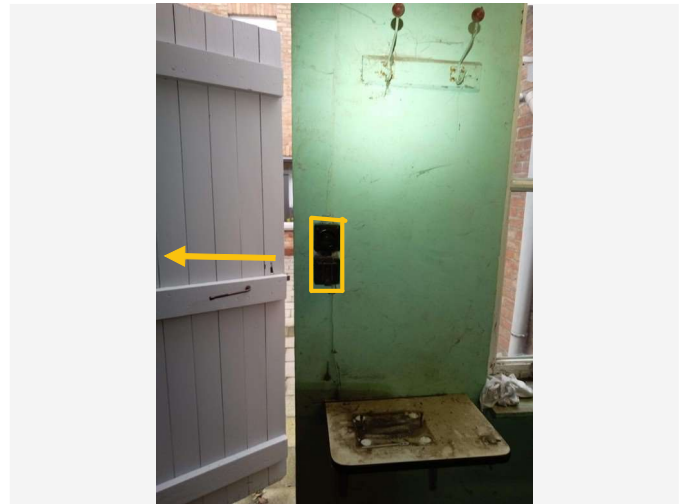
Het asbestmateriaal valt onder de mijlpaal van 2040.

Eindbeoordeling materiaalrisico	Laag materiaalrisico en/of verlaagde kans op vezelvrijgave
---------------------------------	--

Gebondenheid	Categorie 1: hechtgebonden in oorsprong
Asbestsoort (vezeltype)	Crocidoliet aanwezig
Asbestconcentratie	Laag (< 50%)
Afschermingsgraad van het gehele materiaal	Geheel of deels (ook) vrij aan de binnenlucht
Toestand van het materiaal	Onbeschadigd, niet verweerd

Beschrijving	Bakkeliet
Omgeving	Binnen
Primaire drager	Binnenwand
Asbestmateriaal	Plaat, paneel, tablet - Type Bakeliet
Bindmiddel van asbestmateriaal	Kunststof of -hars
Gebondenheid op basis van bindmiddel	Hecht
Hoeveelheid (oppervlakte - dikte - aantal)	<ul style="list-style-type: none"> 0,30 m² - 1,00 cm - 1 stuk 0,10 m² - 1,00 cm - 3 stuks 0,10 m² - 1,00 cm - 2 stuks
Totaal volume	0,008 m ³

Eenvoudig bereikbaar	Ja
Bevestigingswijze	<ul style="list-style-type: none">• Geschroefd
Identificatiemethode	Vaststelling zonder monsternamen
Destructieve handeling voor identificatie	Nee
Opmerking	Hoofdzekeringskast in de inkom. Lampkapjes in de slaapkamers (zwarte bollen). Schakelmateriaal thv garagedeur.

- Zorg voor een veilig beheer. Vermijd het beschadigen van het asbestmateriaal. Controleer de toestand jaarlijks op wijzigingen.

- Eenvoudige handelingen: mag via doe-het-zelf of door werknemer(s) met opleidingsattest eenvoudige handelingen
Toepassingen die eigen zijn aan de netbeheerder mogen niet zelf verwijderd worden. Ander schakelmateriaal mag u zelf verwijderen, indien u dit kan doen zonder de toestand te wijzigen. U vindt meer info om www.ovam.be omtrent veilige verwijdering.

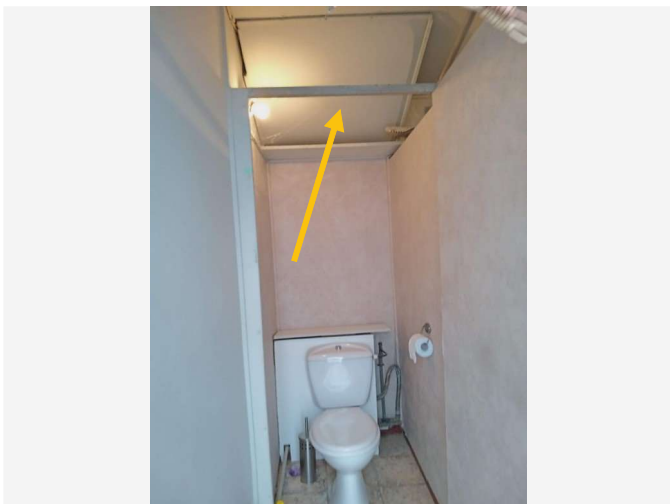
Permanente beperking

Reden: Het onderzoek kan niet uitgevoerd worden binnen de bepalingen van de Welzijnswet

Uitleg van de asbestdeskundige: Klein luik boven toilet. Geen veilige ondergrond om ladder te plaatsen. Luik hangt vast met nagels, kan niet weggenomen worden zonder destructieve handeling of met risico om beschadigingen aan te brengen. Dakpan werd getild, geen menuserite zichtbaar onder pannen.

(Asbest)materiaal	Geen toegang
Karakterisatie	Asbest (verdacht)
Primaire drager	Plafond

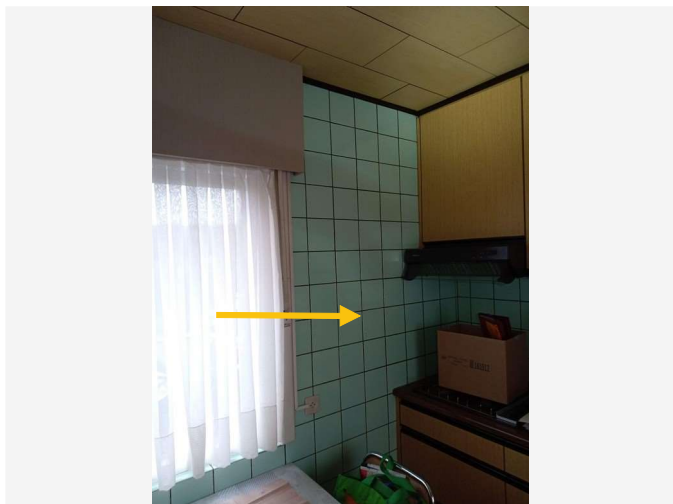
De tegellijm achter de faiëncetegels kan asbesthoudend zijn. Bij uitbreken bij voorkeur een analyse van de lijm laten uitvoeren.

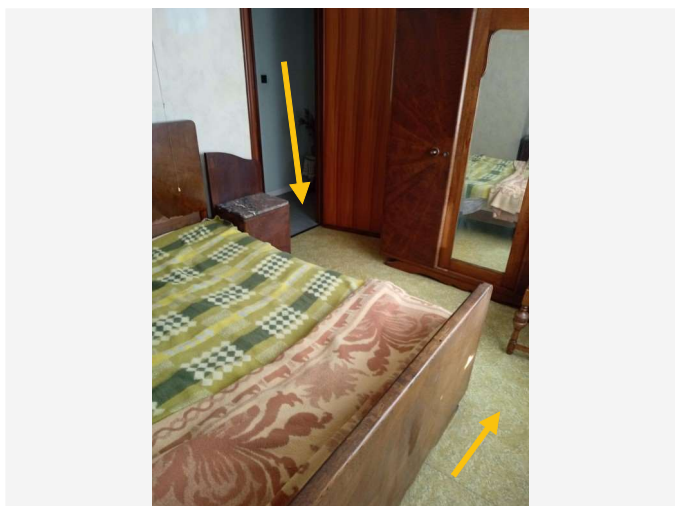
Alle vloerzeilen op de 1ste verdieping zijn niet verdacht.

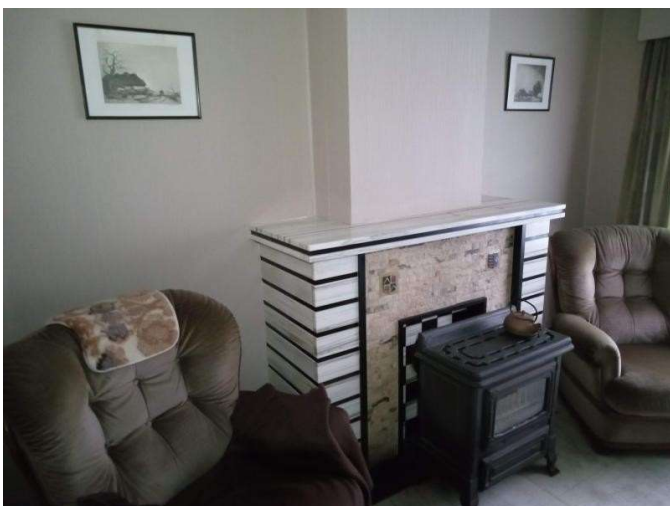
Het betreft hier een gemetste schouw, gezien de opbouw verwacht ik geen asbestverdachte buizen. Onderzoek schouw valt onder destructief onderzoek, asbestverdachte materialen zijn altijd mogelijk.

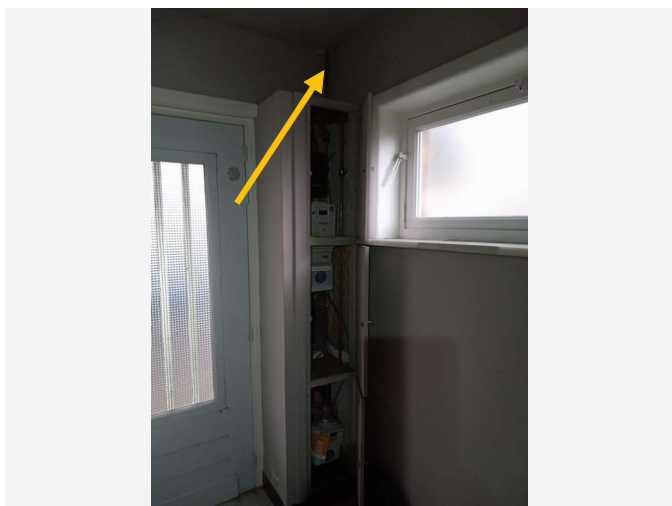
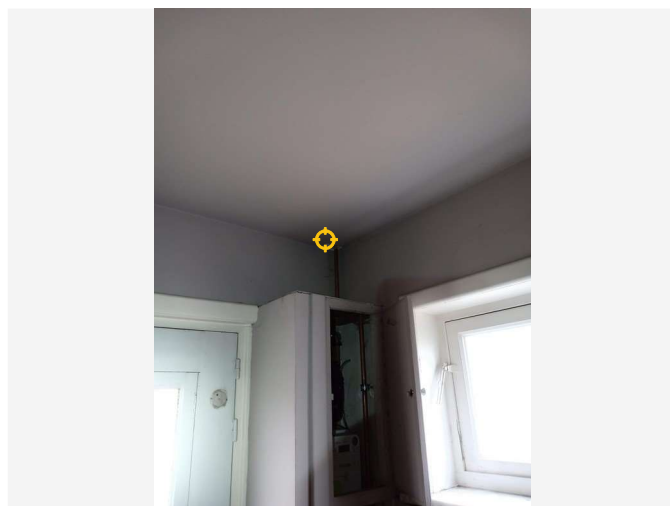
Fiche 10: Pleisterwerk plafond

Geen asbest

#	Type	Referentie	Resultaat
10.1	Mengmonster	2	Geen asbest

Bindmiddel van materiaal	Gips - kalk
Gebondenheid op basis van bindmiddel	Niet-hechtgebonden
Hoeveelheid (oppervlakte - dikte - aantal)	• 100,00 m ² - 1,00 cm - 1 stuk
Totaal volume	1,00 m ³
Identificatiemethode	Vaststelling met monstername
Destructieve handeling voor identificatie	Nee
Opmerking	Kelder werd meegenomen in pleisterstaal als vochtige ruimte. Geen badkamer aanwezig in de woning. Punt genomen op plaats waar op plan badkamer getekend staat.

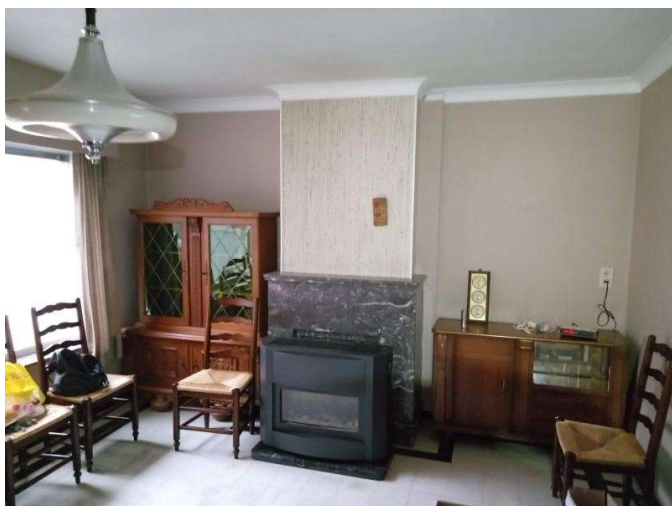
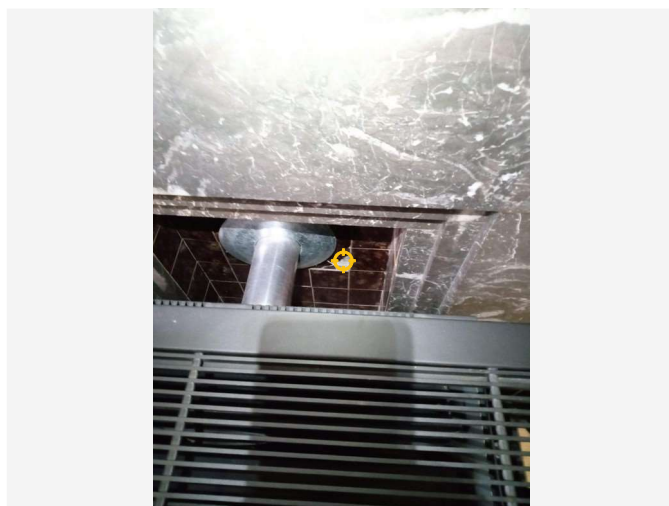
Fiche 11: Tegellijm schouwwand

Geen asbest

#	Type	Referentie	Resultaat
11.1	Puntmonster	4	Geen asbest

Gebondenheid op basis van bindmiddel	Hecht
Hoeveelheid (oppervlakte - dikte - aantal)	• 1,00 m ² - 1,00 mm - 1 stuk
Totaal volume	0,001 m ³
Identificatiemethode	Vaststelling met monstername
Destructieve handeling voor identificatie	Nee
Opmerking	Tegel kapot tegen schouwwand, zeer beperkte hoeveelheid bemonsterbaar.

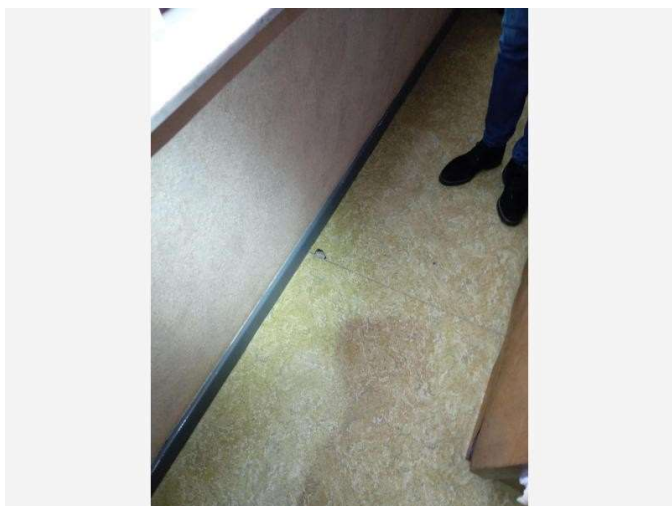
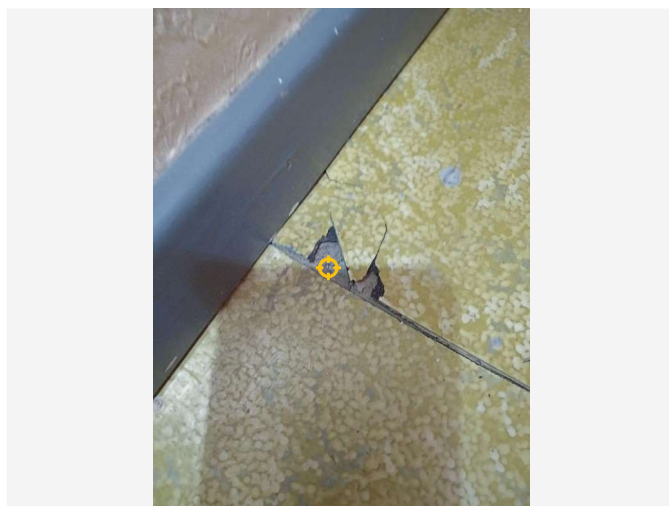
Geen asbest

#	Type	Referentie	Resultaat
12.1	Puntmonster	6	Geen asbest

Gebondenheid op basis van bindmiddel	Niet-hechtgebonden
Hoeveelheid (oppervlakte - aantal)	• 0,10 m ² - 1 stuk
Totale oppervlakte	0,10 m ²
Identificatiemethode	Vaststelling met monstername
Destructieve handeling voor identificatie	Nee
Opmerking	Er zit een soort vilt onder de vloerbedekking. Mogelijks bevindt er zich onder de volledige bovenverdieping hetzelfde soort vilt.

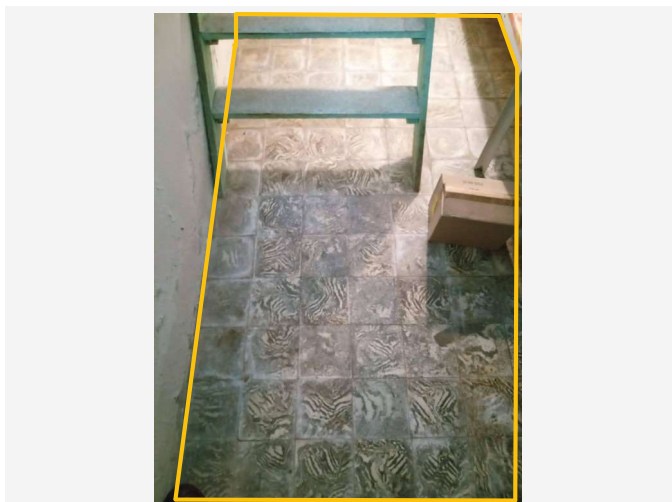
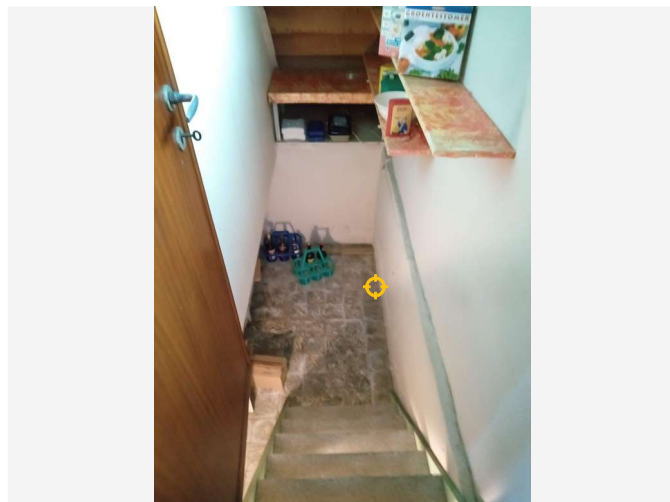
Geen asbest

#	Type	Referentie	Resultaat
13.1	Puntmonster	3	Geen asbest

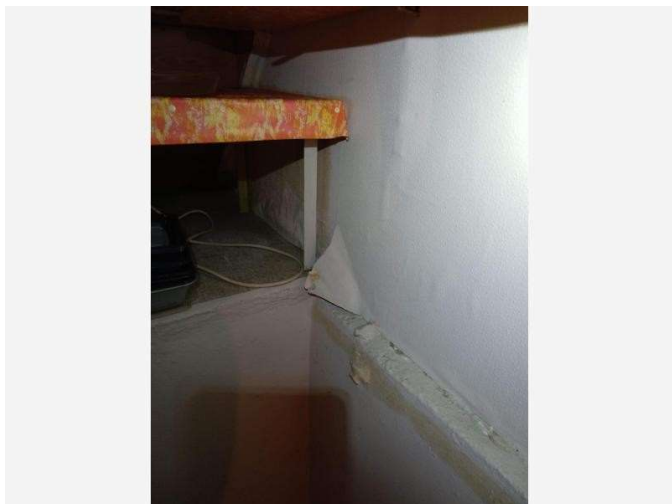
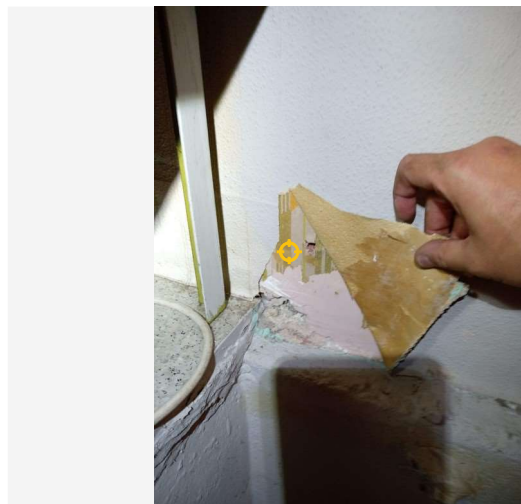
Geen asbest

#	Type	Referentie	Resultaat
14.1	Mengmonster	1	Geen asbest

Bindmiddel van materiaal	Gips - kalk
Gebondenheid op basis van bindmiddel	Niet-hechtgebonden
Hoeveelheid (oppervlakte - dikte - aantal)	• 100,00 m ² - 1,00 cm - 1 stuk
Totaal volume	1,00 m ³
Identificatiemethode	Vaststelling met monstername
Destructieve handeling voor identificatie	Nee
Opmerking	Kelder werd meegenomen in pleisterstaal als vochtige ruimte. Geen badkamer aanwezig in de woning. Ook punt genomen waar op plan badkamer getekend stond.

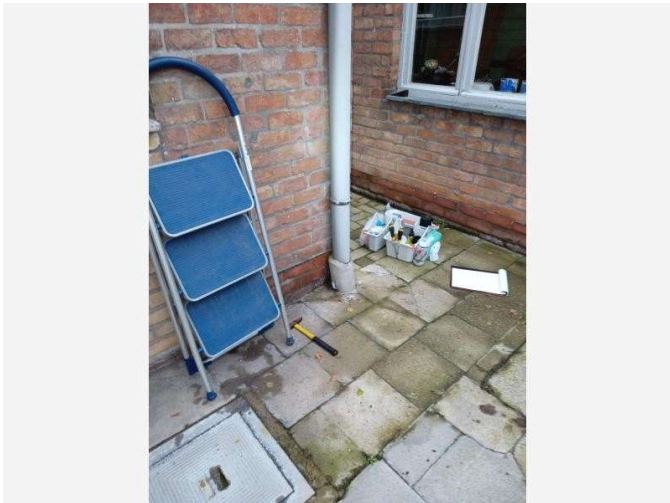
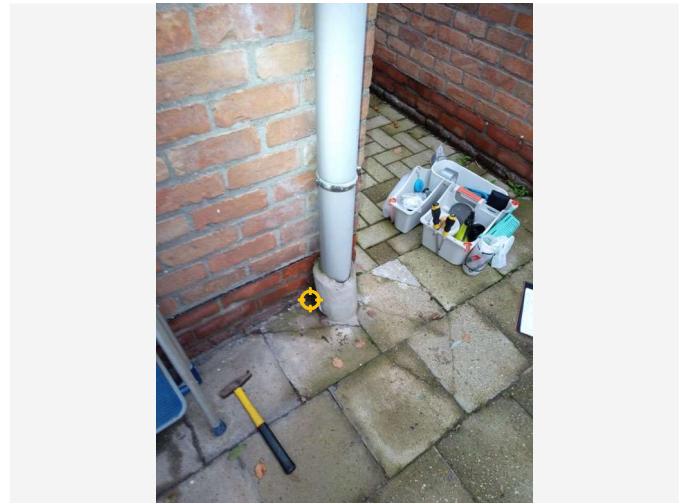
Geen asbest

#	Type	Referentie	Resultaat
15.1	Puntmonster	5	Geen asbest
