Asbestinventarisatetest

Acacialaan 90, 9620 Zottegem

Attestnummer : 20260302-000090.000

Uitgegeven op : 02.03.2026

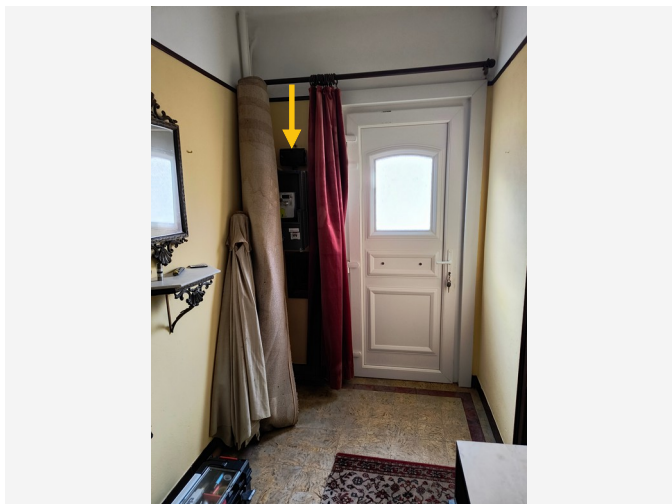
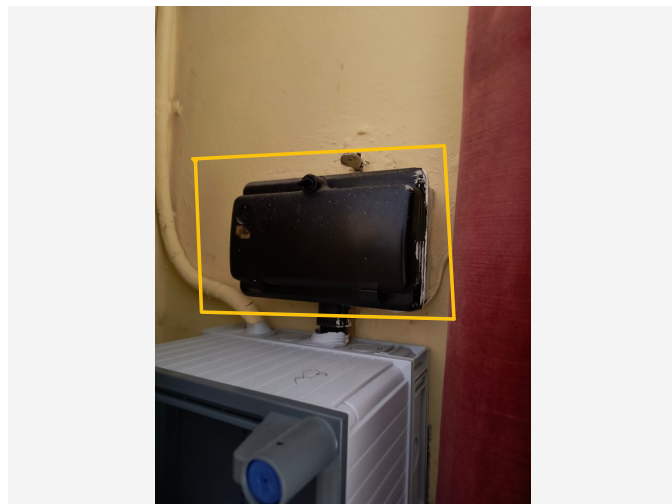
Eindbeoordeling materiaalrisico	Laag materiaalrisico en/of verlaagde kans op vezelvrijgave
---------------------------------	--

Gebondenheid	Categorie 1: hechtgebonden in oorsprong
Asbestsoort (vezeltype)	Crocidoliet aanwezig
Asbestconcentratie	Laag (< 50%)
Afschermingsgraad van het gehele materiaal	Geheel of deels (ook) vrij aan de binnenlucht
Toestand van het materiaal	Onbeschadigd, niet verweerd

Beschrijving	Bakeliet
Omgeving	Binnen
Primaire drager	Communicatie en elektrische infrastructuur en uitrusting
Asbestmateriaal	Plaat, paneel, tablet - Type Bakeliet
Bindmiddel van asbestmateriaal	Kunststof of -hars
Gebondenheid op basis van bindmiddel	Hecht
Hoeveelheid (oppervlakte - dikte - aantal)	<ul style="list-style-type: none">• 0,30 m² - 0,50 cm - 1 stuk
Totaal volume	0,002 m ³
Eenvoudig bereikbaar	Ja
Bevestigingswijze	<ul style="list-style-type: none">• Geschroefd
Identificatiemethode	<p>De asbestdeskundige beoordeelt het materiaal als asbestverdacht en dus asbesthoudend, en dit zonder monstername.</p> <p>Motivatie: De monstername brengt andere schade aan dan schade die inherent is aan de monstername.</p>
Destructieve handeling voor identificatie	Nee
Opmerking	Staalname is noodzakelijk om deze toepassing uit te sluiten als asbesthoudend.

- Zorg voor een veilig beheer. Vermijd het beschadigen van het asbestmateriaal. Controleer de toestand jaarlijks op wijzigingen.
- Voer bijkomende staalname(s) uit.

- Eenvoudige handelingen: mag via doe-het-zelf of door werknemer(s) met opleidingsattest eenvoudige handelingen
Hechtgebonden toepassing die verwijderd mag worden via doe-het-zelf of door een vakman. Dit enkel onder stricte voorwaarden.

Maak de bakeliettoepassing los van de hechtingspunten en verwijder deze in zijn geheel.

Fixeer of bevochtig eerst de hechtingspunten.

Na de verwijdering fixeert of bevochtigt u de bakeliettoepassing in zijn geheel.

Vermijd ten allen tijde stofvorming alsook gooien, breken en zagen. Gebruik geen apparatuur op hoge snelheid.

Breng de bakeliettoepassing - dubbel verpakt met asbestlogo - naar het plaatselijke containerpark of een andere erkend inzamelaar van asbesttoepassingen.

Bescherm uzelf met minstens een P3-masker en handschoenen.

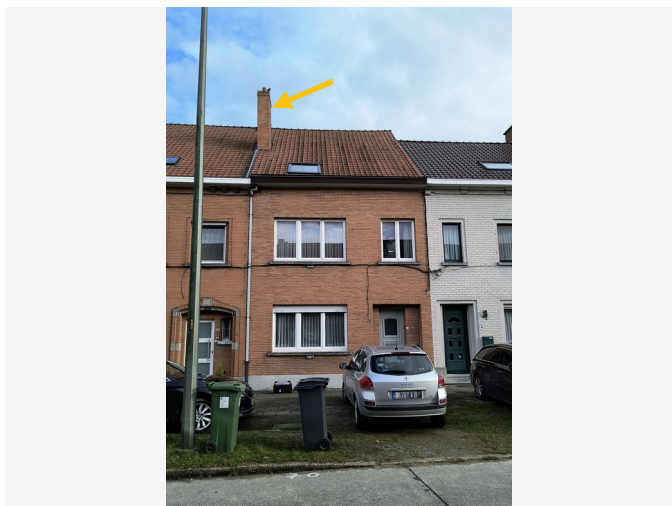
Tijdelijke beperking

Reden: Het te onderzoeken materiaal situeert zich hoger dan 3,50 m te rekenen vanaf een veilige ondergrond

Uitleg van de asbestdeskundige: De binnenkant van de schoorstenen kon niet geïnspecteerd worden wegens hoger dan 3,5m van de begane grond.

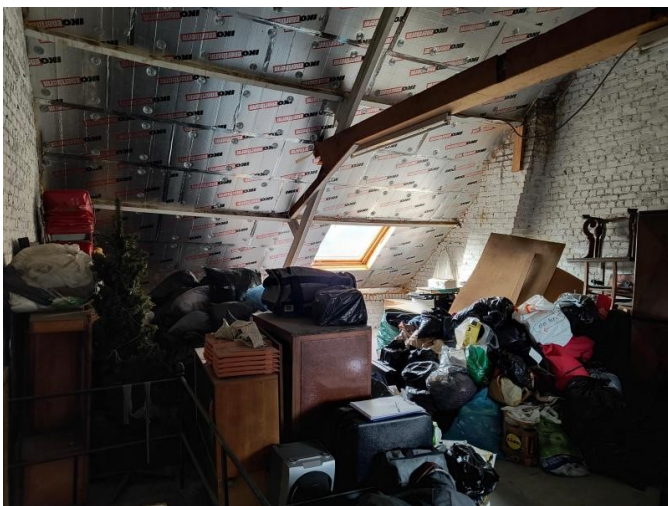
Tijdelijke beperking

Reden: Materiaal in opslag

Uitleg van de asbestdeskundige: De zolderruimte kon niet volledig geïnspecteerd worden wegens excessief materiaal in opslag.

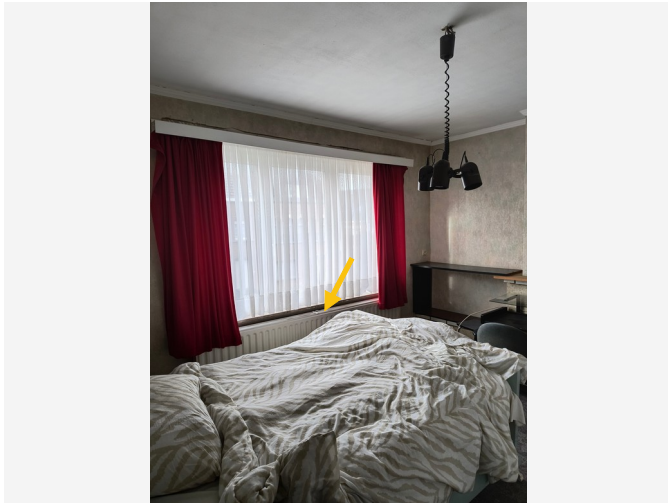
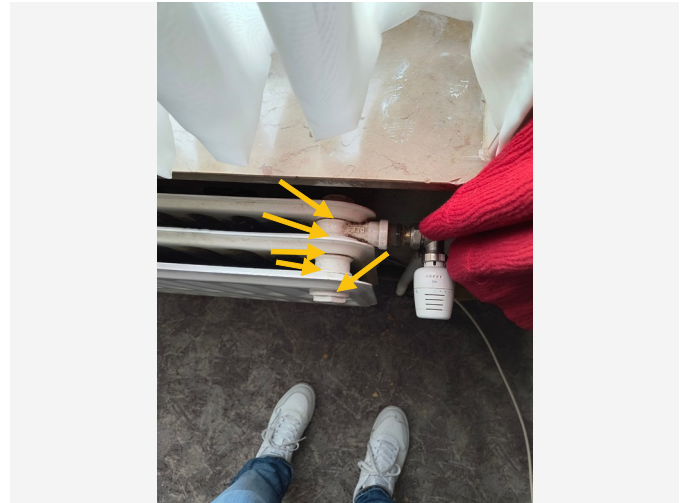
Informatie over een materiaal dat de asbestdeskundige niet kan waarnemen of vaststellen

Tussen de elementen van de oudere radiatoren kunnen zich asbesthoudende materialen bevinden zoals pakkingen en dichtingen.

Staalname is noodzakelijk om deze toepassingen uit te sluiten als asbesthoudend.

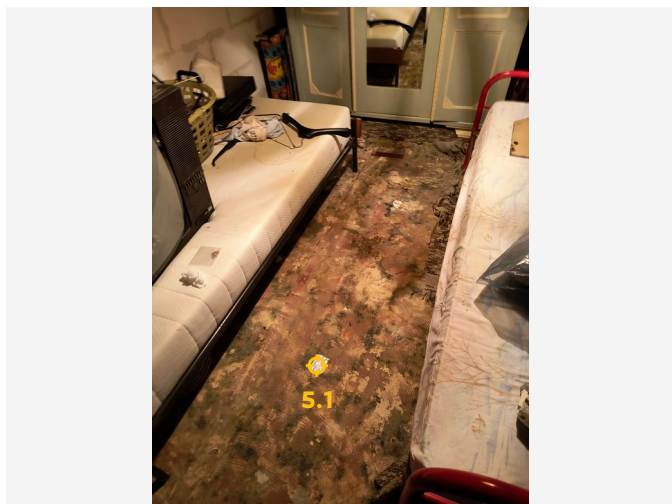
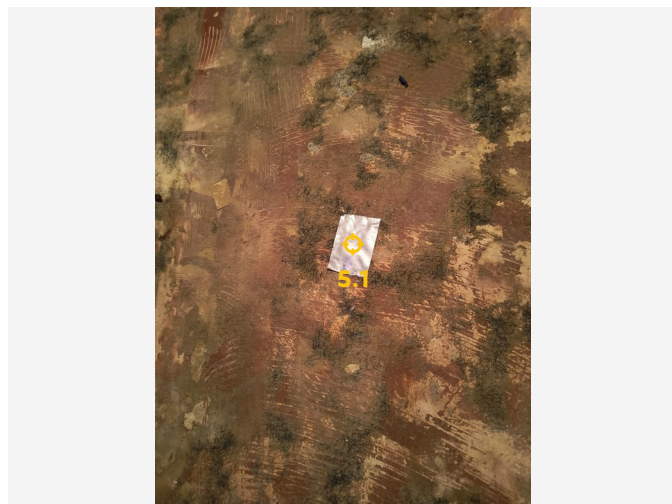
Geen asbest

#	Type	Referentie	Resultaat
5.1	Puntmonster	ACA-LI	Geen asbest

Beschrijving	Lijm slaapkamers
Omgeving	Binnen
Primaire drager	Vloer
Bindmiddel van materiaal	Lijm
Gebondenheid op basis van bindmiddel	Hecht
Hoeveelheid (oppervlakte - dikte - aantal)	• 25,00 m ² - 0,50 mm - 1 stuk
Totaal volume	0,013 m ³
Identificatiemethode	Een monstername door de asbestdeskundige met laboanalyse door een asbestlabo.
Destructieve handeling voor identificatie	Nee
Opmerking	<p>In 2 slaapkamers is lijm waarneembaar.</p> <p>Hier en daar is zwarte lijm zichtbaar.</p> <p>Op 1 slaapkamer is deze bedekt met vasttapijt.</p> <p>Er is een sterk vermoeden dat deze lijm onder het ganse vasttapijt doorloopt.</p>

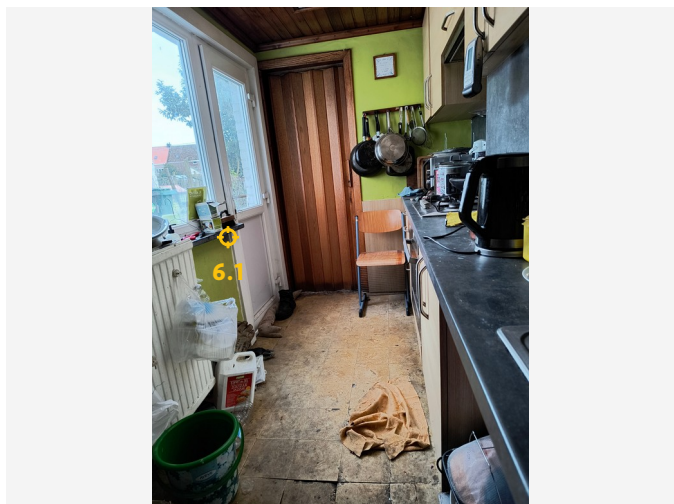
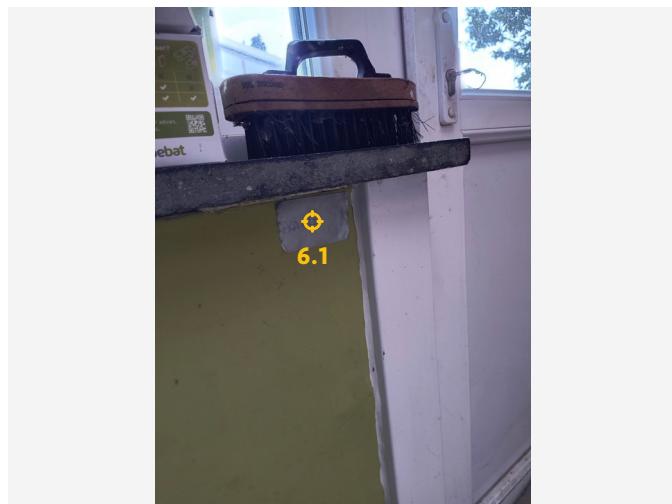
Geen asbest

#	Type	Referentie	Resultaat
6.1	Mengmonster	ACA-PLM	Geen asbest

Beschrijving	Pleisterwerk muren
Omgeving	Binnen
Primaire drager	Binnenwand
Bindmiddel van materiaal	Gips - kalk
Gebondenheid op basis van bindmiddel	Niet-hechtgebonden
Hoeveelheid (oppervlakte - dikte - aantal)	• 85,00 m ² - 3,00 cm - 1 stuk
Totaal volume	2,55 m ³
Identificatiemethode	Een monstername door de asbestdeskundige met laboanalyse door een asbestlabo.
Destructieve handeling voor identificatie	Nee
Opmerking	Alle muren - behalve in de kelder/cv ruimte - zijn bepleisterd.

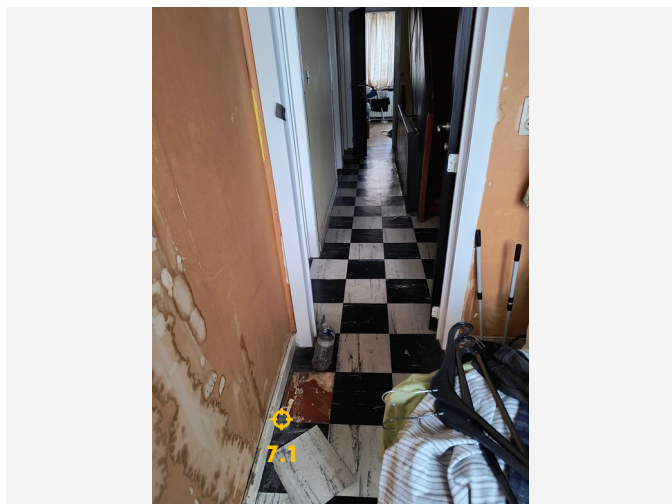
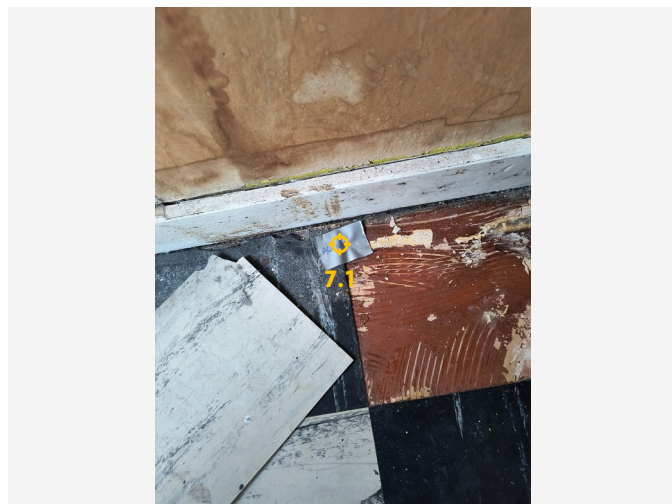
Geen asbest

#	Type	Referentie	Resultaat
7.1	Puntmonster	ACA-VI	Geen asbest

Beschrijving	Vinyltegels + lijm slaapkamers
Omgeving	Binnen
Primaire drager	Vloer
Bindmiddel van materiaal	Kunststof of -hars
Gebondenheid op basis van bindmiddel	Hecht
Hoeveelheid (oppervlakte - aantal)	<ul style="list-style-type: none">• 25,00 m² - 1 stuk
Totale oppervlakte	25,00 m ²
Identificatiemethode	Een monstername door de asbestdeskundige met laboanalyse door een asbestlabo.
Destructieve handeling voor identificatie	Nee
Opmerking	In 2 slaapkamers en de nachthal liggen vinyltegels.

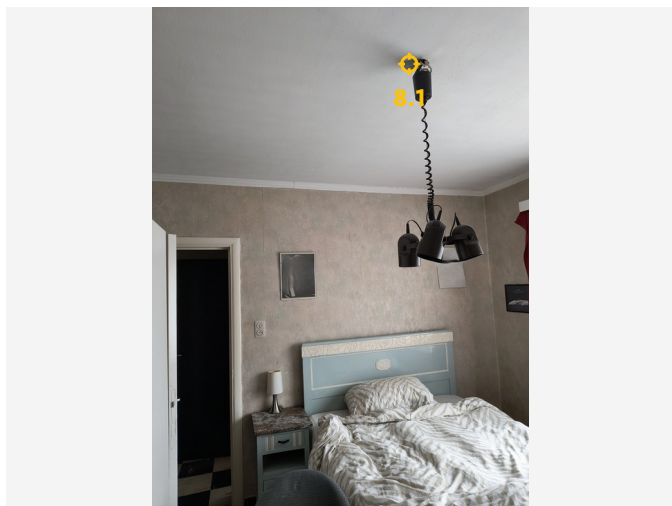
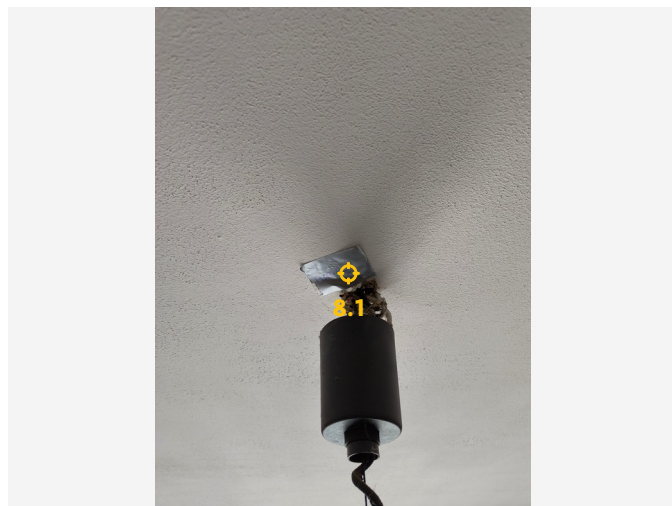
Fiche 8: Pleisterwerk plafond

Geen asbest

#	Type	Referentie	Resultaat
8.1	Mengmonster	ACA-PLP	Geen asbest

Beschrijving	Pleisterwerk plafond
Omgeving	Binnen
Primaire drager	Plafond
Bindmiddel van materiaal	Gips - kalk
Gebondenheid op basis van bindmiddel	Niet-hechtgebonden
Hoeveelheid (oppervlakte - dikte - aantal)	• 65,00 m ² - 3,00 cm - 1 stuk
Totaal volume	1,95 m ³
Identificatiemethode	Een monstername door de asbestdeskundige met laboanalyse door een asbestlabo.
Destructieve handeling voor identificatie	Nee
Opmerking	Op het verdiep zijn alle plafonds bepleisterd. Op het gelijkvloers is er enkel pleisterwerk plafond in de inkomhal. In de kelder/cv ruimte zijn de plafonds niet bepleisterd.

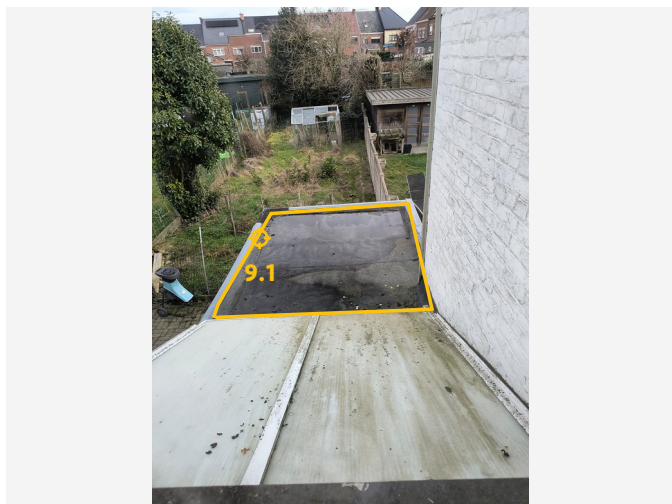
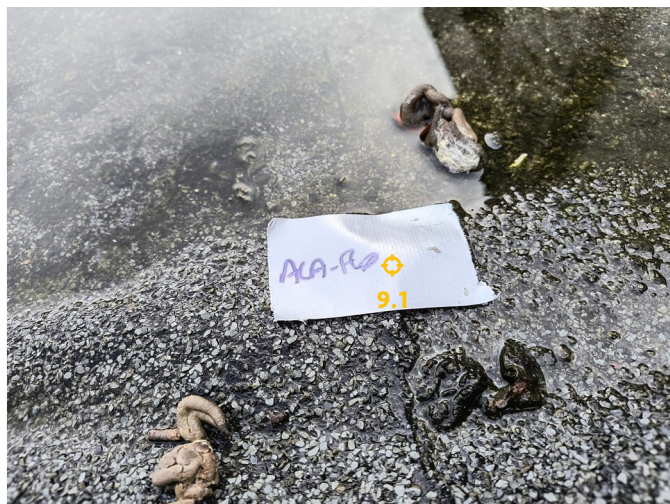
Fiche 9: Roofing plat dak

Geen asbest

#	Type	Referentie	Resultaat
9.1	Puntmonster	ACA-RO	Geen asbest

Beschrijving	Roofing plat dak
Omgeving	Buiten
Primaire drager	Plat dak
Bindmiddel van materiaal	Bitumen (roofing, teer, asfalt)
Gebondenheid op basis van bindmiddel	Hecht
Hoeveelheid (oppervlakte - aantal)	• 5,00 m ² - 1 stuk
Totale oppervlakte	5,00 m ²
Identificatiemethode	Een monstername door de asbestdeskundige met laboanalyse door een asbestlabo.
Destructieve handeling voor identificatie	Nee
Opmerking	<p>De toplaag werd bemonsterd en negatief bevonden.</p> <p>Onderliggende lagen kunnen echter wel asbesthoudend zijn.</p> <p>Staalname is noodzakelijk om deze lagen uit te sluiten als asbesthoudend.</p>
