Asbestinventarisatetest

Eikendreef 82, 2310 Rijkevorsel

Attestnummer : 20221229-000174.000

Niet-asbestveilig

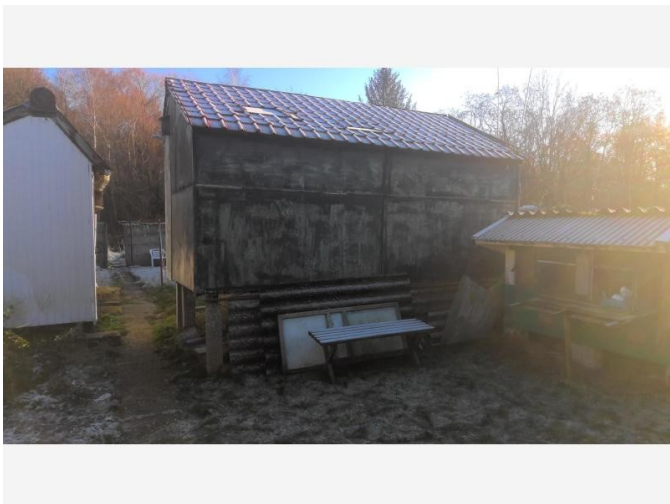
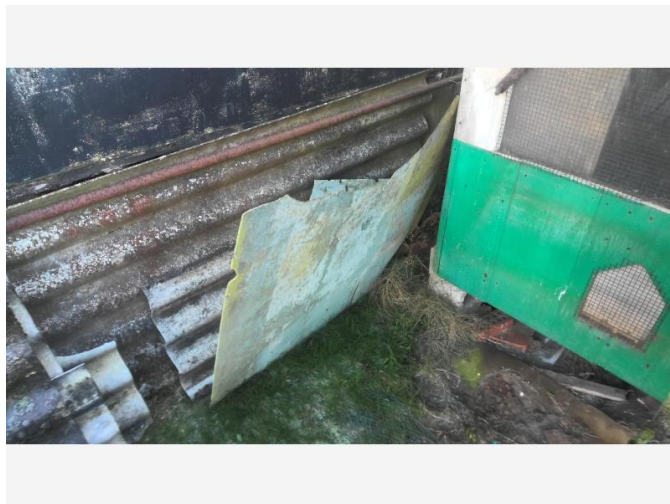
Dringend verwijderen

Beschrijving	Plaatwerk constructie 3
Type afvalstof	Betreft stock-voorraad of gedemonteerde asbestmaterialen
Aanwezige resten	Grote stukken plaat aanwezig. Eenvoudig te verwijderen mits inachtneming gebruik pbm's en de plaat + losse stukken dubbel te verpakken.
Omgeving	Buiten
Primaire drager	Bodem
Asbestmaterialen	<ul style="list-style-type: none">• Plaat, paneel, tablet - Type Menuiserite
Bindmiddel van asbestmateriaal	Cement
Gebondenheid op basis van bindmiddel	Hecht
Hoeveelheid (gewicht - aantal)	<ul style="list-style-type: none">• 5,00 kg - 1 stuk
Totaal gewicht	5,00 kg
Eenvoudig bereikbaar	Ja
Identificatiemethode	Vaststelling zonder monsternamen

- Verwijder het asbestafval.

- Eenvoudige handelingen: mag via doe-het-zelf of door werknemer(s) met opleidingsattest eenvoudige handelingen
Eenvoudig te verwijderen mits inachtneming gebruik pbm's.
Belangrijk is de plaat + losse stukken dubbel te verpakken en niet te breken tot kleinere delen.
Af te voeren naar een erkende verwerkinginstelling.

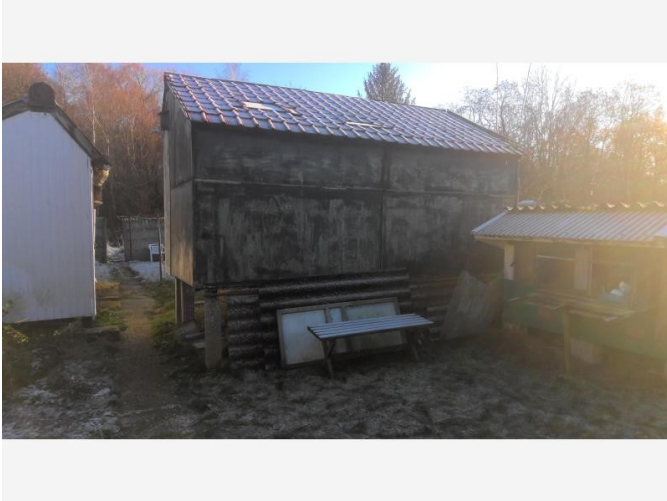
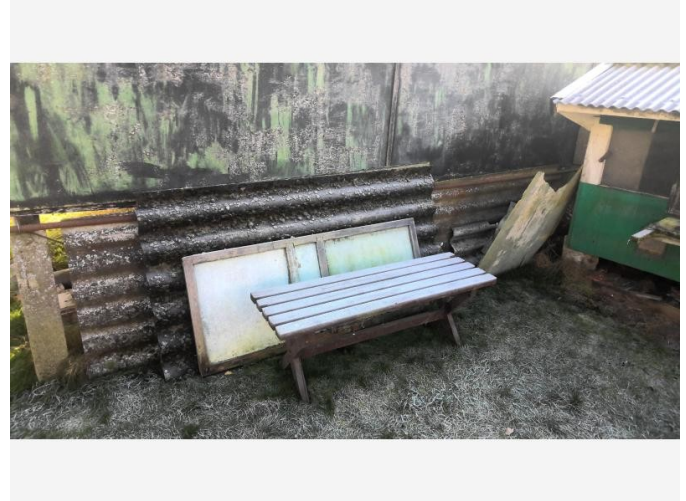
Dringend verwijderen

Beschrijving	Golfplaten constructie 3
Type afvalstof	Betreft stock-voorraad of gedemonteerde asbestmaterialen
Aanwezige resten	Er zijn verschillende golfplaten in sterk verweerde toestand opgeslagen. +/- 5 stuks
Omgeving	Buiten
Primaire drager	Bodem
Asbestmaterialen	<ul style="list-style-type: none">• Verloren bekisting - Golfplaat
Bindmiddel van asbestmateriaal	Cement
Gebondenheid op basis van bindmiddel	Hecht
Hoeveelheid (gewicht - aantal)	<ul style="list-style-type: none">• 50,00 kg - 1 stuk
Totaal gewicht	50,00 kg
Eenvoudig bereikbaar	Ja
Identificatiemethode	Vaststelling zonder monsternamen

- Verwijder het asbestafval.

- Eenvoudige handelingen: mag via doe-het-zelf of door werknemer(s) met opleidingsattest eenvoudige handelingen
Eenvoudig te verwijderen mits inachtneming gebruik pbm's.
Belangrijk is de plaat + losse stukken dubbel te verpakken en niet te breken tot kleinere delen.
Af te voeren naar een erkende verwerkinginstelling.

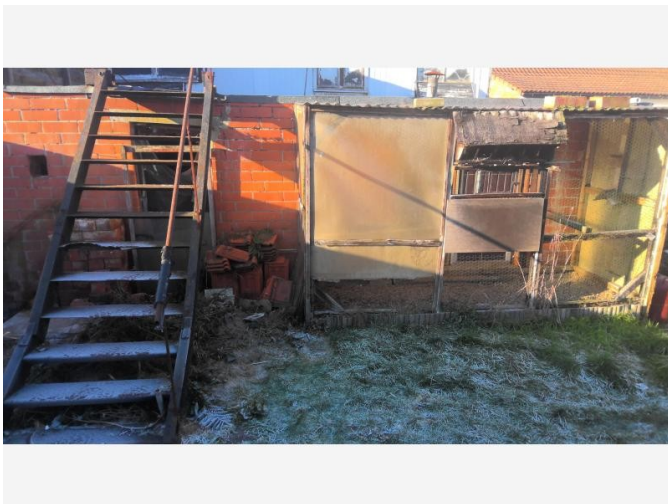
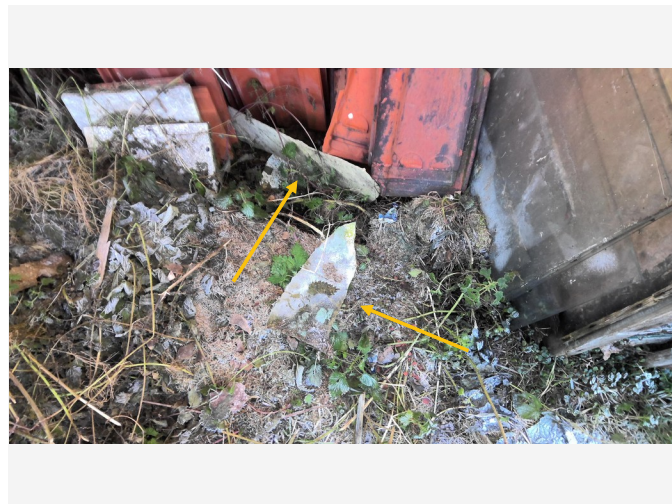
Dringend verwijderen

Beschrijving	Losse stukken plaatmateriaal
Type afvalstof	Betreft resten (contaminatie) van verwerking of beschadiging
Type resten (contaminatie)	<ul style="list-style-type: none">• Stukken, fragmenten (los, opliggend)
Besmette materialen	<ul style="list-style-type: none">• Bodem
Bron van de resten	Plaatmateriaal 4mm dik ,2 stuks 0.1x0.3
Omgeving	Buiten
Primaire drager	Bodem
Gebondenheid resten	Hecht
Hoeveelheid (gewicht - aantal)	<ul style="list-style-type: none">• 0,50 kg - 1 stuk
Totaal gewicht	0,50 kg
Eenvoudig bereikbaar	Ja
Identificatiemethode	Vaststelling zonder monstername

- Verwijder het asbestafval.

- Eenvoudige handelingen: mag via doe-het-zelf of door werknemer(s) met opleidingsattest eenvoudige handelingen
Eenvoudig te verwijderen mits inachtneming gebruik pbm's.
Belangrijk is de plaat + losse stukken dubbel te verpakken en niet te breken tot kleinere delen.
Af te voeren naar een erkende verwerkinginstelling.

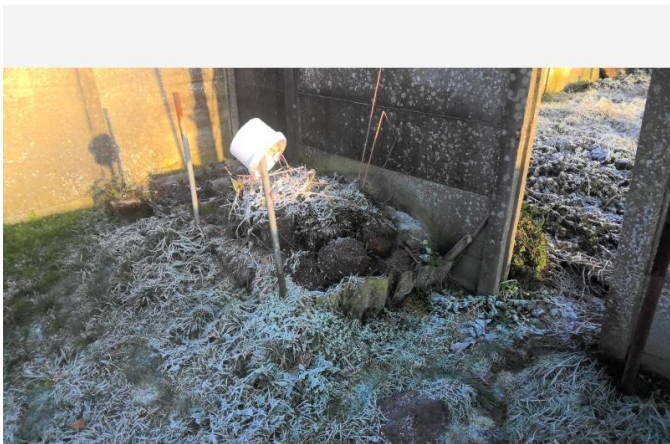
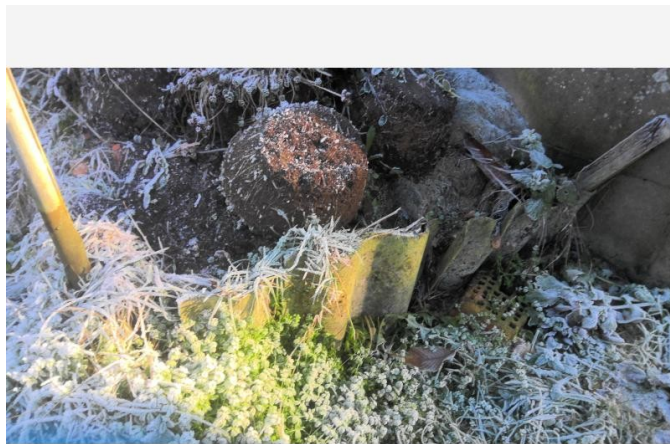
Dringend verwijderen

Beschrijving	Golfplaten als afboording
Type afvalstof	Betreft resten (contaminatie) van verwerking of beschadiging
Type resten (contaminatie)	<ul style="list-style-type: none">• Stukken, fragmenten (los, opliggend)
Besmette materialen	<ul style="list-style-type: none">• Bodem
Bron van de resten	Golfplaten gebruikt als afboording.
Omgeving	Buiten
Primaire drager	Afboording, omheining..
Gebondenheid resten	Hecht
Hoeveelheid (gewicht - aantal)	<ul style="list-style-type: none">• 3,00 kg - 1 stuk
Totaal gewicht	3,00 kg
Eenvoudig bereikbaar	Ja
Identificatiemethode	Vaststelling zonder monstername

- Verwijder het asbestafval.

- Eenvoudige handelingen: mag via doe-het-zelf of door werknemer(s) met opleidingsattest eenvoudige handelingen
Eenvoudig te verwijderen mits inachtneming gebruik pbm's.
Belangrijk is de platen + losse stukken dubbel te verpakken en niet te breken tot kleinere delen.
Af te voeren naar een erkende verwerkinginstelling.

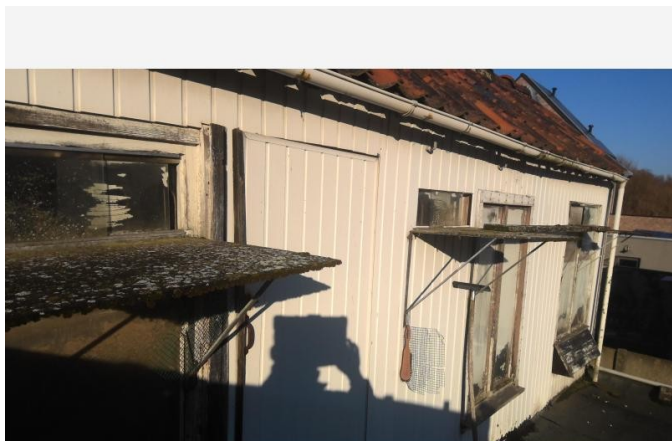
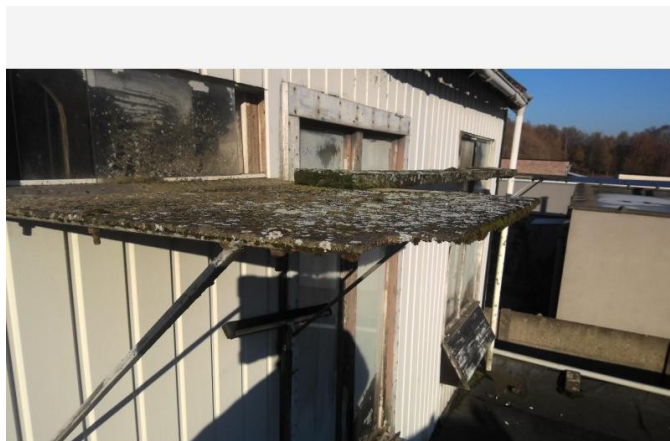
Het asbestmateriaal valt onder de mijlpaal van 2034.

Verwijderen

Eindbeoordeling materiaalrisico	Verhoogd materiaalrisico en/of verhoogde kans op vezelvrijgave
---------------------------------	--

Gebondenheid	Categorie 1: hechtgebonden in oorsprong
Asbestsoort (vezeltype)	Alleen chrysotiel
Asbestconcentratie	Laag (< 50%)
Afschermingsgraad van het gehele materiaal	Geheel of deels vrij van de buitenlucht
Toestand van het materiaal	Zwaar beschadigd, zwaar verweerd

Beschrijving	Platform duiven constructie 2
Omgeving	Buiten
Primaire drager	Steunend op beugels
Asbestmateriaal	Dak- en gevelbekleding - Plaat
Bindmiddel van asbestmateriaal	Cement
Gebondenheid op basis van bindmiddel	Hecht
Hoeveelheid (oppervlakte - dikte - aantal)	• 0,50 m ² - 0,50 cm - 3 stuks
Totaal volume	0,008 m ³
Eenvoudig bereikbaar	Ja

- Verwijder dit asbestmateriaal zo snel mogelijk. Volg de toestand goed op.
- Hemelwater dat afspoelt van asbestcement daken of gevels kan asbestdeeltjes bevatten. Gebruik het enkel voor gesloten circuits (bv. spoelen toiletten). Reinig na het vervangen van het dak of de gevel de dakgoten en regenwaterput of -ton om asbesthoudend sediment of slib te verwijderen

- Eenvoudige handelingen: mag via doe-het-zelf of door werknemer(s) met opleidingsattest eenvoudige handelingen
Eenvoudig te verwijderen mits inachtneming gebruik pbm's.
Belangrijk is de stukken dubbel te verpakken en niet te breken tot kleinere delen.
Af te voeren naar een erkende verwerkinginstelling.

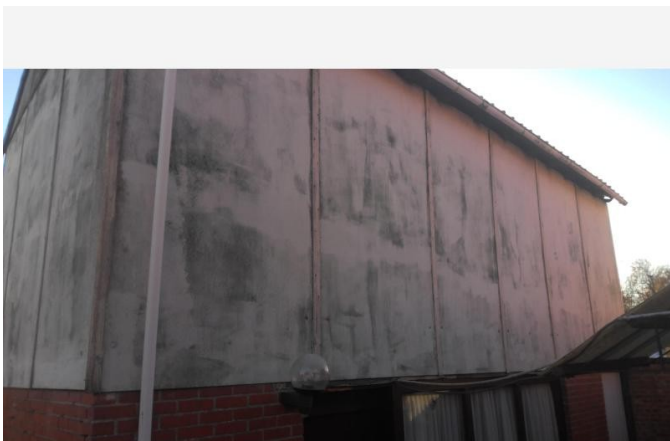
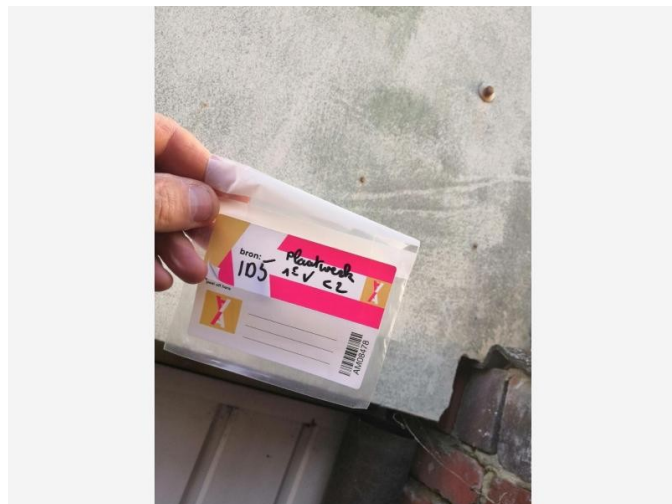
Het asbestmateriaal valt onder de mijlpaal van 2034.

Verwijderen

Eindbeoordeling materiaalrisico	Verhoogd materiaalrisico en/of verhoogde kans op vezelvrijgave
---------------------------------	--

Gebondenheid	Categorie 1: hechtgebonden in oorsprong
Asbestsoort (vezeltype)	Alleen chrysotiel
Asbestconcentratie	Laag (< 50%)
Afschermingsgraad van het gehele materiaal	Geheel of deels vrij van de buitenlucht
Toestand van het materiaal	Matig beschadigd, matig verweerd

#	Type	Referentie	Resultaat
6.1	Puntmonster	ID 5	Chrysotiel

Beschrijving	Plaatwerk buitenafwerking constructie 2
Omgeving	Buiten
Primaire drager	Wand buitenschil

- Verwijder dit asbestmateriaal zo snel mogelijk. Volg de toestand goed op.
- Hemelwater dat afspoelt van asbestcement daken of gevels kan asbestdeeltjes bevatten. Gebruik het enkel voor gesloten circuits (bv. spoelen toiletten). Reinig na het vervangen van het dak of de gevel de dakgoten en regenwaterput of -ton om asbesthoudend sediment of slib te verwijderen

- Eenvoudige handelingen: enkel door erkend asbestverwijderaar
- Eenvoudig te verwijderen mits inachtneming gebruik pbm's.

Belangrijk is de platen dubbel te verpakken en niet te breken tot kleinere delen.

Wegens de werken op hoogte zou ik adviseren dit aan vakmensen over te laten.

Af te voeren naar een erkende verwerkinginstelling.

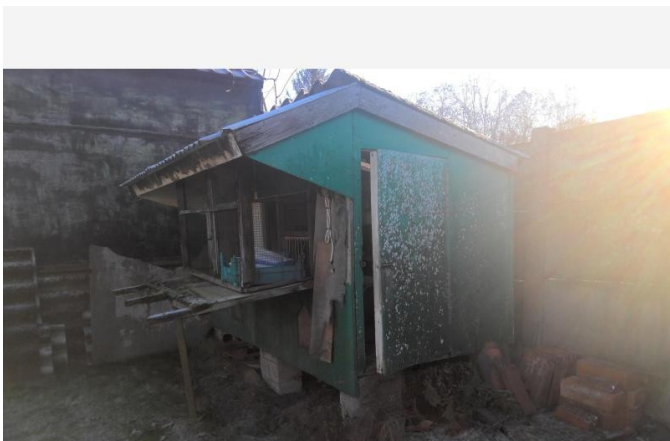
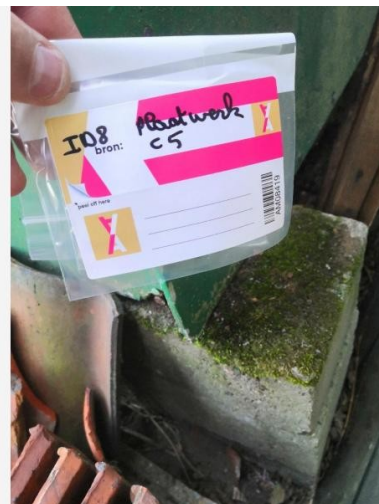
Het asbestmateriaal valt onder de mijlpaal van 2034.

Verwijderen

Eindbeoordeling materiaalrisico	Verhoogd materiaalrisico en/of verhoogde kans op vezelvrijgave
---------------------------------	--

Gebondenheid	Categorie 1: hechtgebonden in oorsprong
Asbestsoort (vezeltype)	Alleen chrysotiel
Asbestconcentratie	Laag (< 50%)
Afschermingsgraad van het gehele materiaal	Geheel of deels (ook) vrij aan de binnenlucht
Toestand van het materiaal	Matig beschadigd, matig verweerd

#	Type	Referentie	Resultaat
7.1	Puntmonster	ID 8	Chrysotiel

Beschrijving	Plaatwerk buitenafwerking constructie 5
Omgeving	Buiten
Primaire drager	Wand buitenschil
Asbestmateriaal	Dak- en gevelbekleding - Plaat
Bindmiddel van asbestmateriaal	Cement
Gebondenheid op basis van bindmiddel	Hecht

- Verwijder dit asbestmateriaal zo snel mogelijk. Volg de toestand goed op.
- Hemelwater dat afspoelt van asbestcement daken of gevels kan asbestdeeltjes bevatten. Gebruik het enkel voor gesloten circuits (bv. spoelen toiletten). Reinig na het vervangen van het dak of de gevel de dakgoten en regenwaterput of -ton om asbesthoudend sediment of slib te verwijderen

- Eenvoudige handelingen: mag via doe-het-zelf of door werknemer(s) met opleidingsattest eenvoudige handelingen
 - Eenvoudig te verwijderen mits inachtneming gebruik pbm's.

Belangrijk is de platen + losse stukken dubbel te verpakken en niet te breken tot kleinere delen.

Af te voeren naar een erkende verwerkinginstelling.

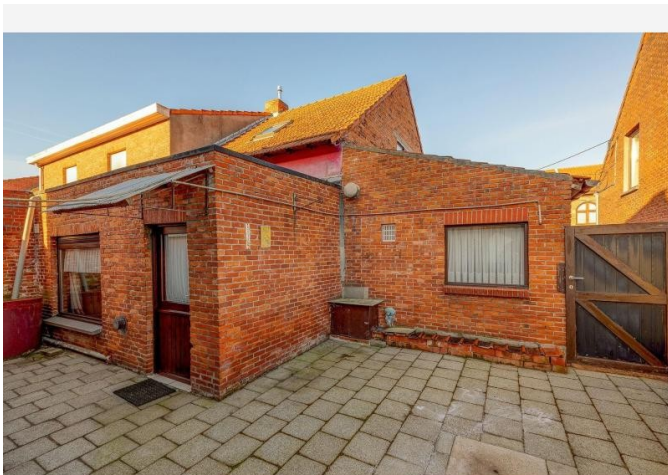
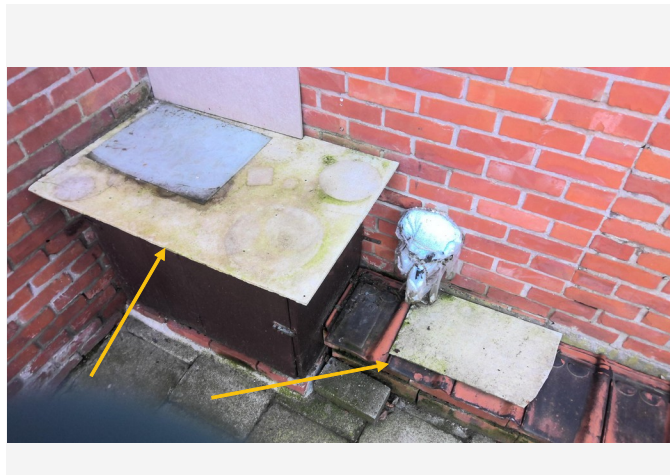
Het asbestmateriaal valt onder de mijlpaal van 2034.

Verwijderen

Eindbeoordeling materiaalrisico	Verhoogd materiaalrisico en/of verhoogde kans op vezelvrijgave
---------------------------------	--

Gebondenheid	Categorie 1: hechtgebonden in oorsprong
Asbestsoort (vezeltype)	Alleen chrysotiel
Asbestconcentratie	Laag (< 50%)
Afschermingsgraad van het gehele materiaal	Geheel of deels vrij van de buitenlucht
Toestand van het materiaal	Matig beschadigd, matig verweerd

Beschrijving	Plaat als afscherming
Omgeving	Buiten
Primaire drager	hout
Asbestmateriaal	Dak- en gevelbekleding - Plaat
Bindmiddel van asbestmateriaal	Cement
Gebondenheid op basis van bindmiddel	Hecht
Hoeveelheid (oppervlakte - dikte - aantal)	• 5,00 m ² - 0,50 cm - 1 stuk
Totaal volume	0,025 m ³
Eenvoudig bereikbaar	Ja
Bevestigingswijze	• Los (al dan niet bedekt)

- Verwijder dit asbestmateriaal zo snel mogelijk. Volg de toestand goed op.

- Eenvoudige handelingen: mag via doe-het-zelf of door werknemer(s) met opleidingsattest eenvoudige handelingen
Eenvoudig te verwijderen mits inachtneming gebruik pbm's.
Belangrijk is de plaat + losse stukken dubbel te verpakken en niet te breken tot kleinere delen.
Af te voeren naar een erkende verwerkinginstelling.

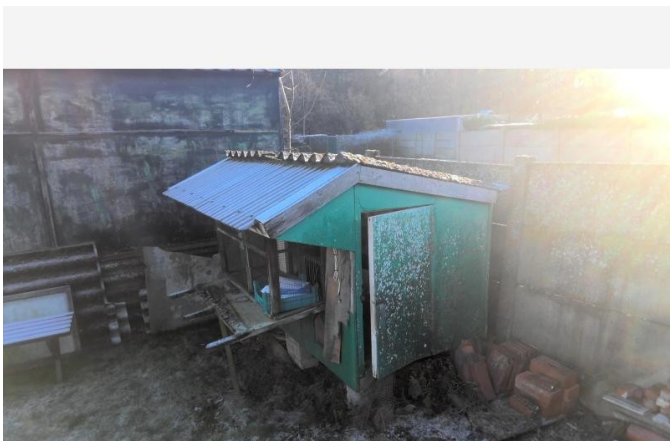
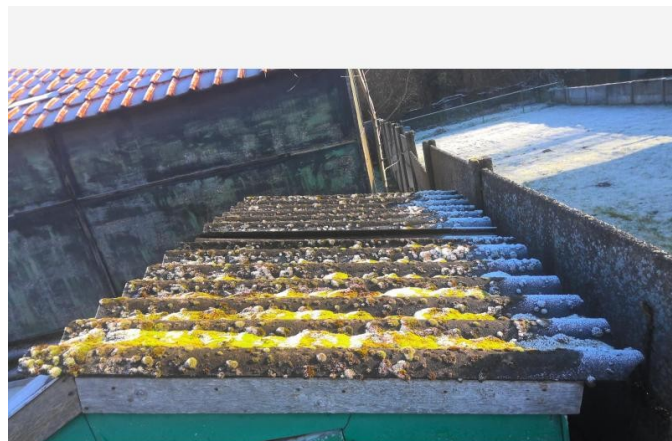
Het asbestmateriaal valt onder de mijlpaal van 2040.

Verwijderen

Beschrijving	Golfplaten constructie 5
Omgeving	Buiten
Primaire drager	Schuin dak
Asbestmateriaal	Verloren bekisting - Golfplaat
Bindmiddel van asbestmateriaal	Cement
Gebondenheid op basis van bindmiddel	Hecht
Hoeveelheid (oppervlakte - dikte - aantal)	• 3,00 m ² - 1,00 cm - 1 stuk
Totaal volume	0,03 m ³
Eenvoudig bereikbaar	Ja

- Zorg voor een veilig beheer. Vermijd het beschadigen van het asbestmateriaal. Controleer de toestand jaarlijks op wijzigingen.
- Hemelwater dat afspoelt van asbestcement daken of gevels kan asbestdeeltjes bevatten. Gebruik het enkel voor gesloten circuits (bv. spoelen toiletten). Reinig na het vervangen van het dak of de gevel de dakgoten en regenwaterput of -ton om asbesthoudend sediment of slib te verwijderen

- Eenvoudige handelingen: mag via doe-het-zelf of door werknemer(s) met opleidingsattest eenvoudige handelingen
 - Eenvoudig te verwijderen mits inachtneming gebruik pbm's.

Af te voeren naar een erkende verwerkinginstelling.

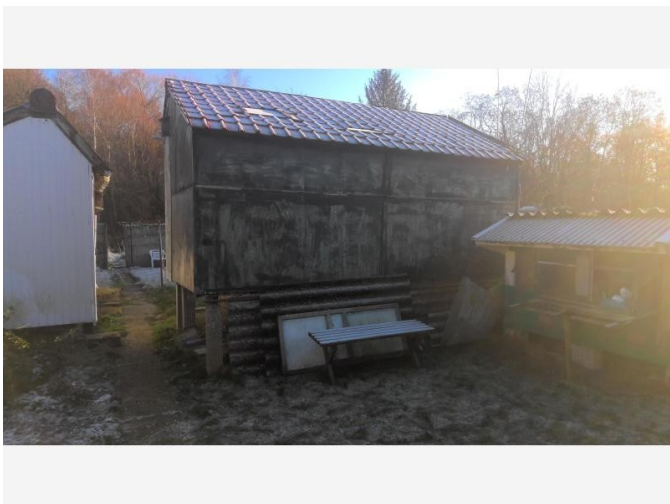
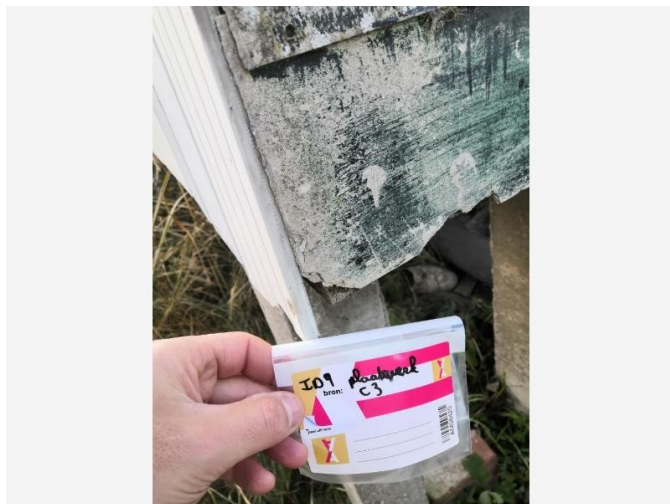
Beschrijving	Plaatwerk constructie 3
Omgeving	Buiten
Primaire drager	Wand buitenschil

Asbestmateriaal	Dak- en gevelbekleding - Plaat
Bindmiddel van asbestmateriaal	Cement
Gebondenheid op basis van bindmiddel	Hecht
Hoeveelheid (oppervlakte - dikte - aantal)	<ul style="list-style-type: none"> • 20,00 m² - 0,50 cm - 1 stuk
Totaal volume	0,10 m ³
Eenvoudig bereikbaar	Ja
Bevestigingswijze	<ul style="list-style-type: none"> • Genageld, geniet
Identificatiemethode	Vaststelling met monstername
Destructieve handeling voor identificatie	Nee

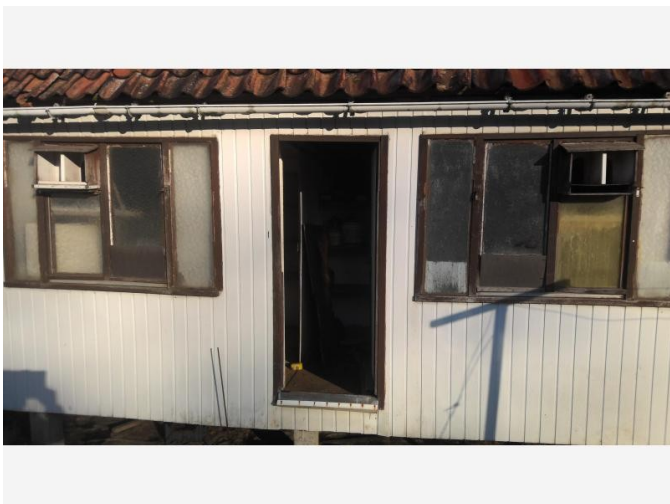
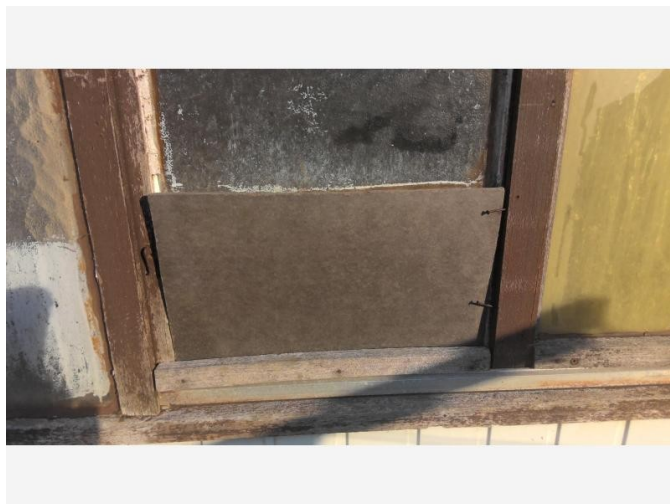
Beschrijving	Plaatwerk constructie 4
Omgeving	Buiten
Primaire drager	Wandopening verticaal (raam, deur, ...)
Asbestmateriaal	Dak- en gevelbekleding - Plaat
Bindmiddel van asbestmateriaal	Cement
Gebondenheid op basis van bindmiddel	Hecht
Hoeveelheid (oppervlakte - dikte - aantal)	• 0,20 m ² - 1,00 cm - 2 stuks
Totaal volume	0,004 m ³
Eenvoudig bereikbaar	Ja
Bevestigingswijze	• Geklemd

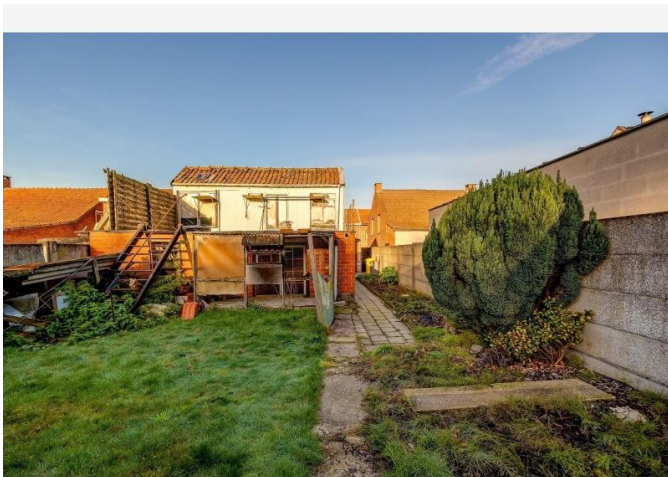
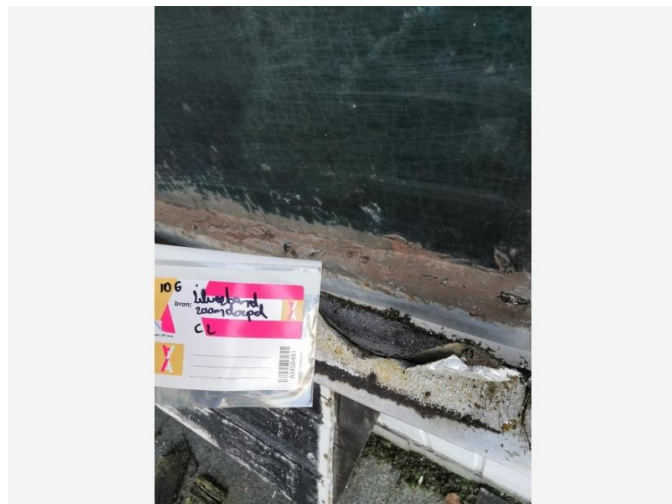
Beschrijving	Zilverband met butyl
Omgeving	Buiten
Primaire drager	Wandopening verticaal (raam, deur, ...)
Asbestmateriaal	Afdichtingsband
Bindmiddel van asbestmateriaal	Bitumen (roofing, teer, asfalt)
Gebondenheid op basis van bindmiddel	Hecht
Hoeveelheid (gewicht - aantal)	• 0,50 kg - 1 stuk

Totaal gewicht	0,50 kg
Eenvoudig bereikbaar	Ja
Bevestigingswijze	<ul style="list-style-type: none">• Verlijmd, ingegoten, versmeerd
Identificatiemethode	Vaststelling met monstername
Destructieve handeling voor identificatie	Nee

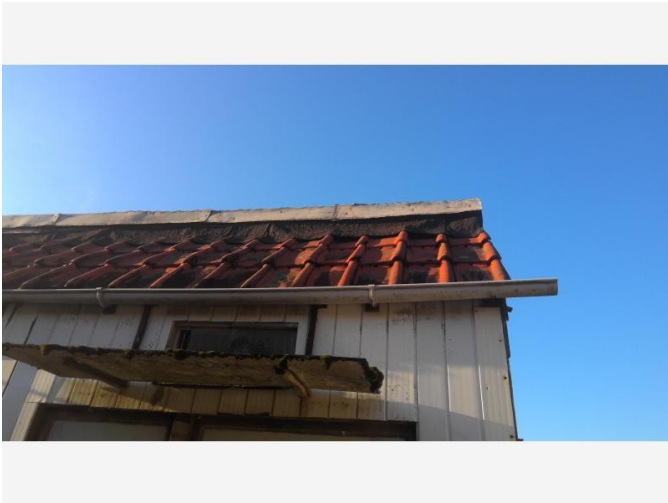
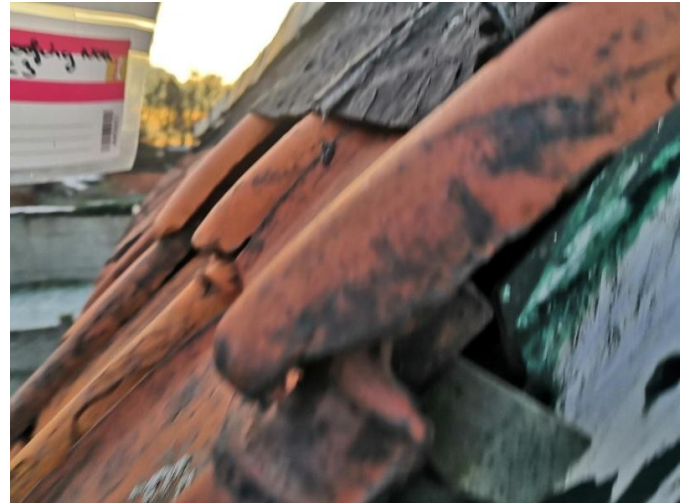
Fiche 14: Roofing nok

Geen asbest

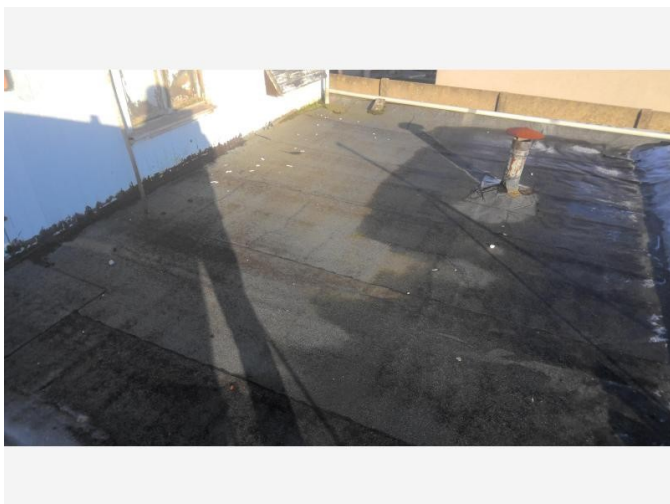
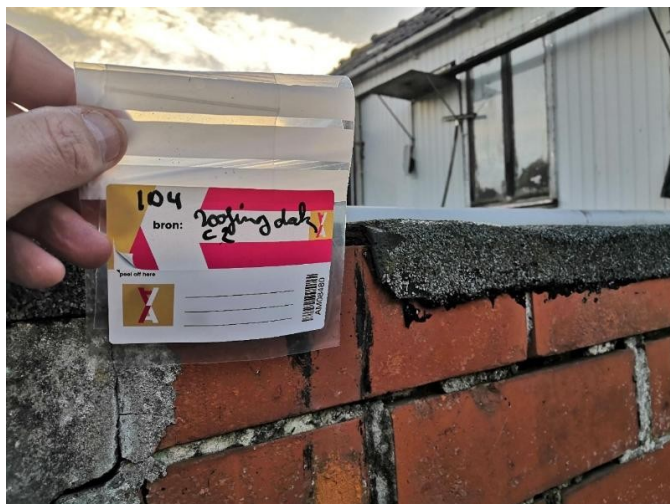
Fiche 15: Roofing constructie 2

Geen asbest

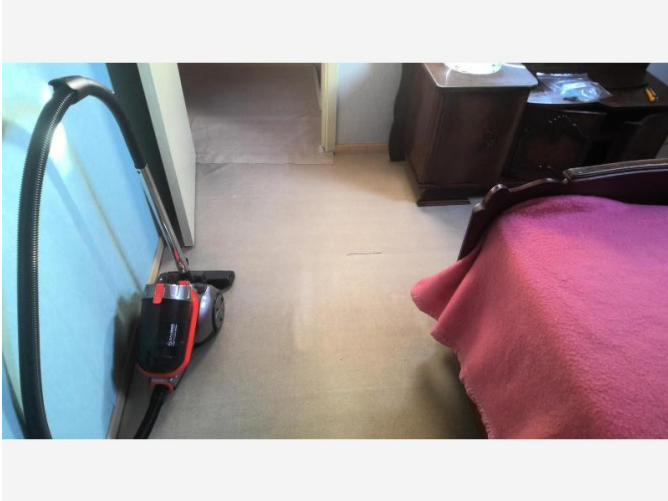
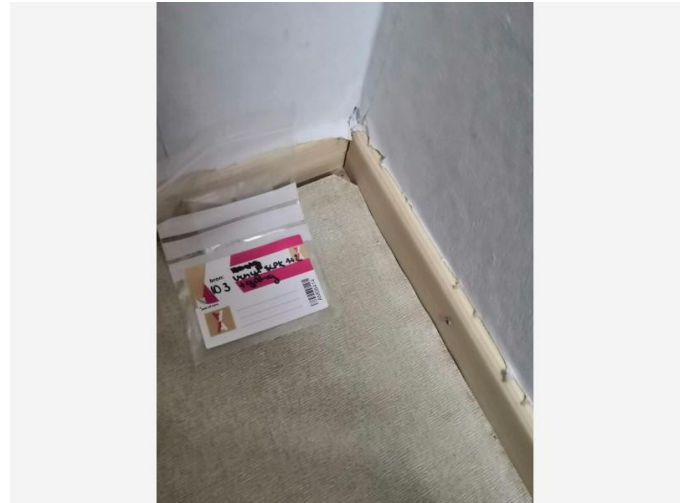
Fiche 16: Vinyl verdieping 1

Geen asbest

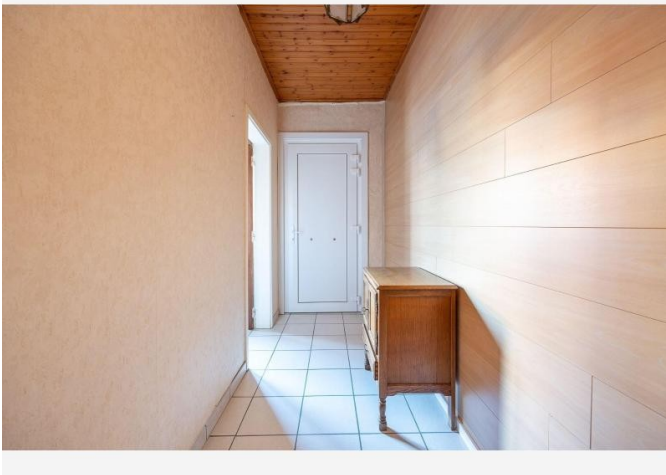
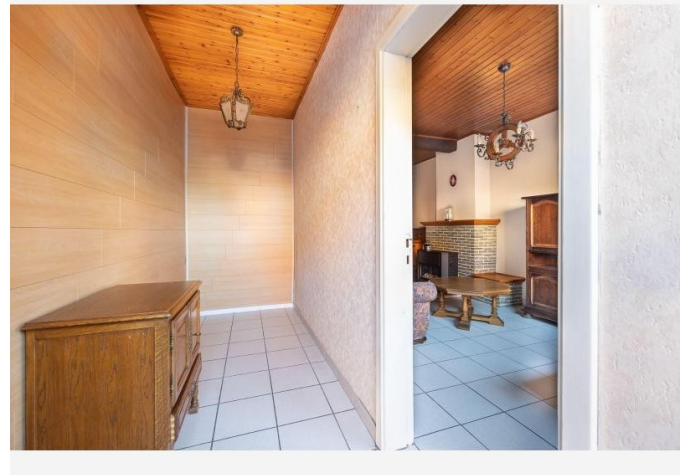
Fiche 17: Wandbekleding inkom

Geen asbest

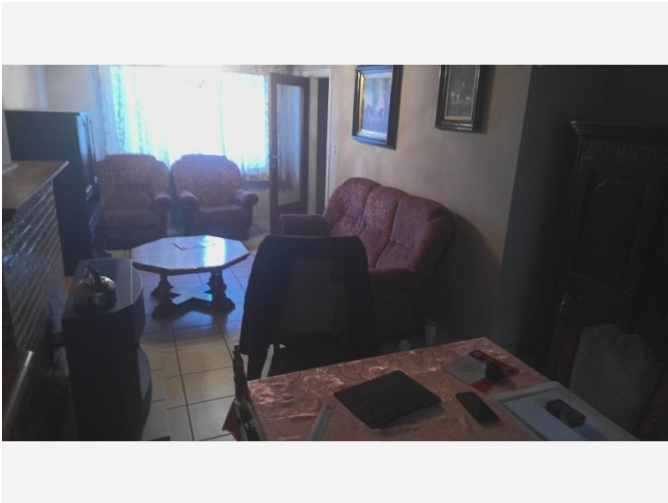
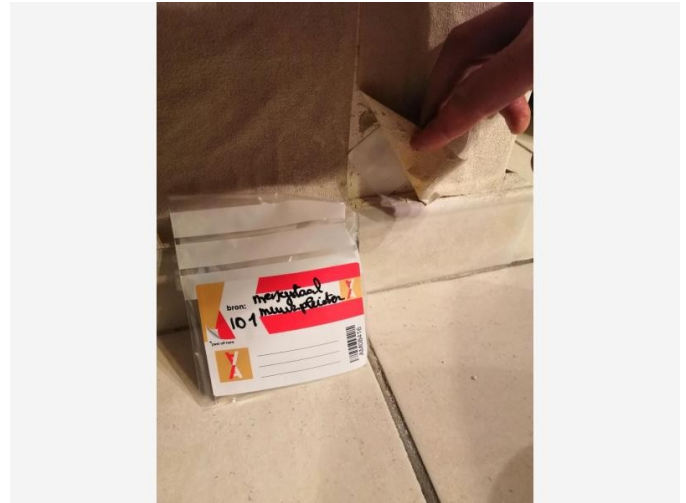
Fiche 19: Pleisterwerk muur

Geen asbest

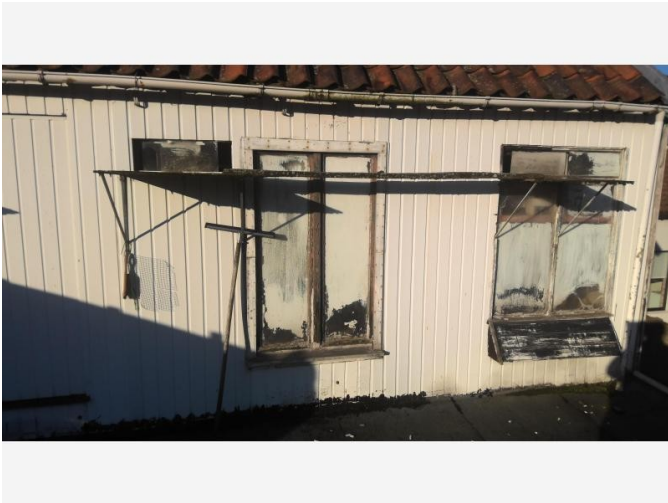
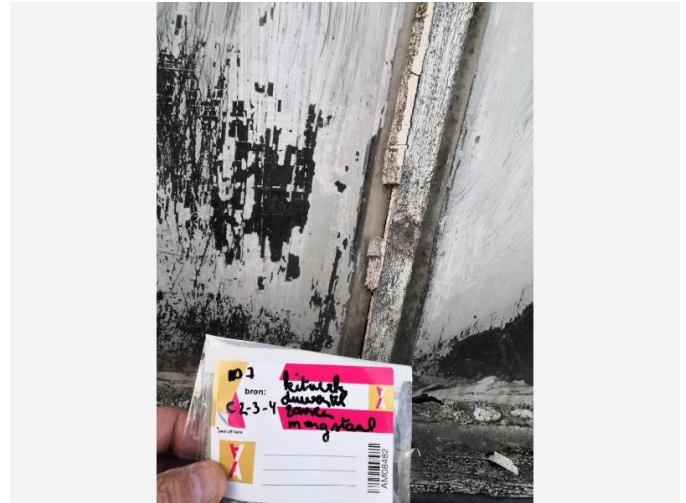
Fiche 20: Mastiek ramen

Geen asbest
