# Asbestinventarisatetest

Stevennekens 111, 2310 Rijkevorsel

Attestnummer : **20260705-000026.000**

Uitgegeven op : **05.07.2026**

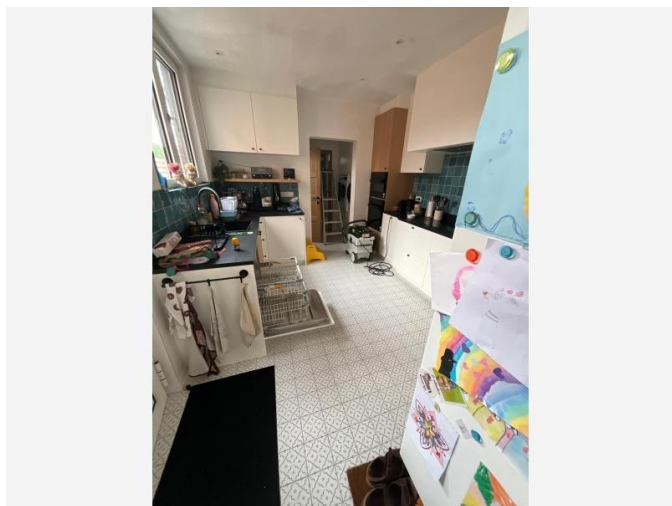
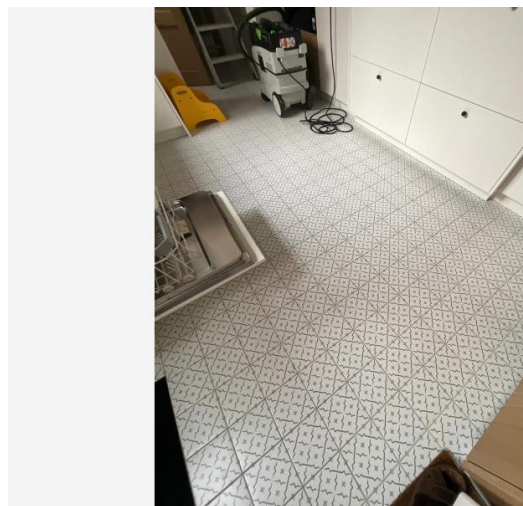
| 1. Vloertegels (lijm) | Advies | - |

### Informatie over een materiaal dat de asbestdeskundige niet kan waarnemen of vaststellen

| Basis voor advies | Beoordeling op basis van expertise, zonder een vaststelling door de asbestdeskundige. |

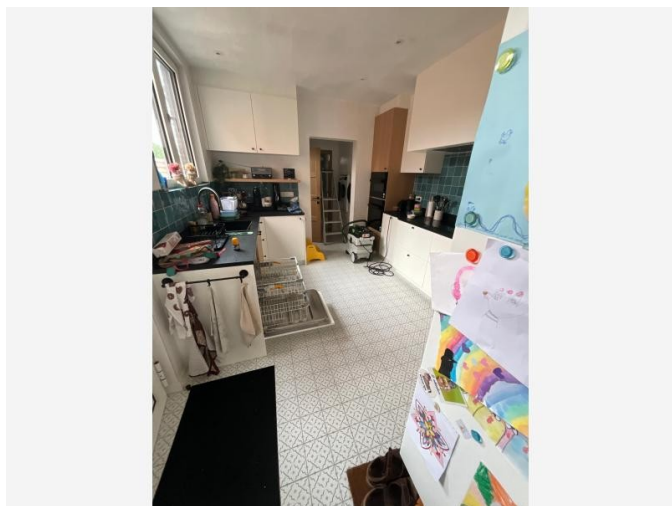
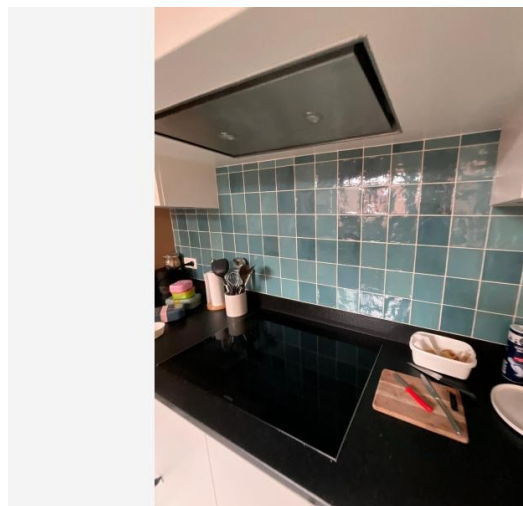
| 2. Faiencetegels (lijm) | Advies | - |

### Informatie over een materiaal dat de asbestdeskundige niet kan waarnemen of vaststellen

| Basis voor advies | Beoordeling op basis van expertise, zonder een vaststelling door de asbestdeskundige. |

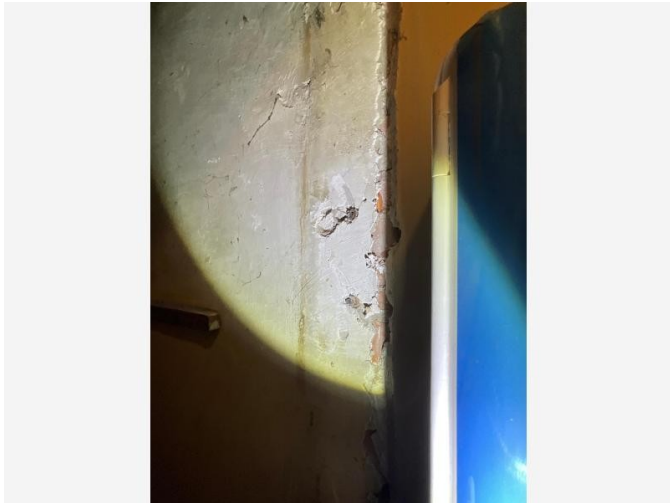
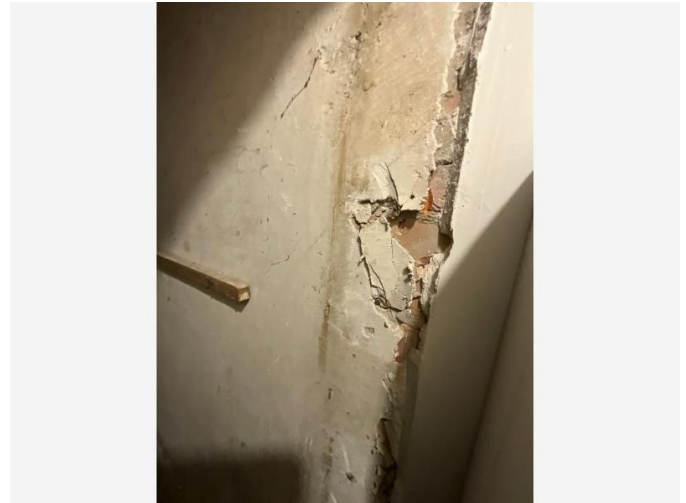
## Fiche 3: Pleisterwerk kelder

Geen asbest

| # | Type | Referentie | Resultaat |
|---|---|---|---|
| 3.1 | Mengmonster | m001 | Geen asbest |

| Bindmiddel van materiaal | Gips - kalk |
| Gebondenheid op basis van bindmiddel | Niet-hechtgebonden |
| Hoeveelheid (oppervlakte - dikte - aantal) | • 10,00 m <sup>2</sup> - 1,00 cm - 1 stuk |

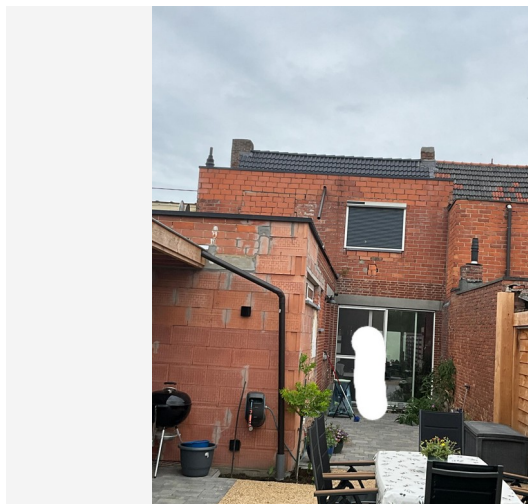
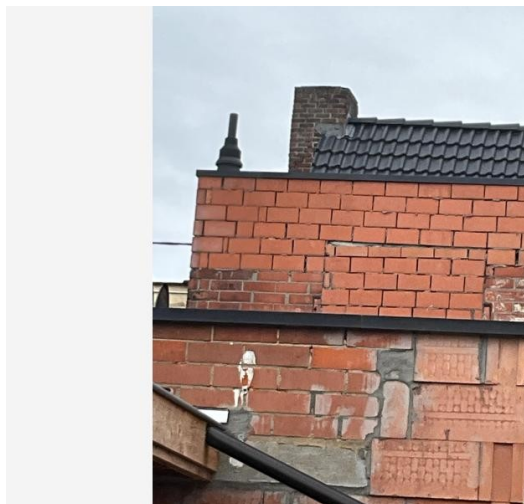
### Fiche 4: Dakbedekking bestaande uit pannen (niet verdacht)

| Beschrijving | Notitie | Terug te vinden op plannen |
|---|---|---|
| Fiche 4: Dakbedekking bestaande uit pannen (niet verdacht) | De dakbedekking is niet-asbestverdacht. | Plan 1.1: Niveau +2 |

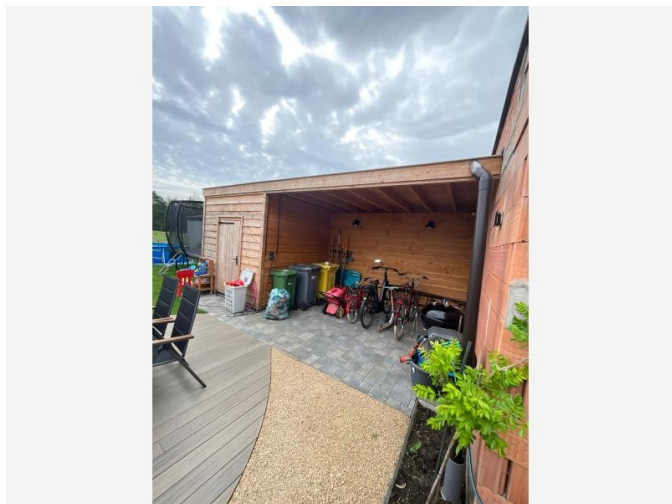
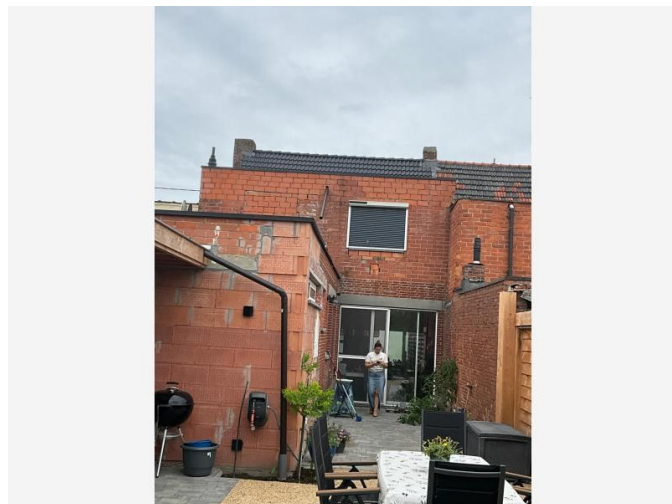
## Fiche 5: Dakbedekking plat dak (niet verdacht)

| Beschrijving | Notitie | Terug te vinden op plannen |
|---|---|---|
| Fiche 5: Dakbedekking plat dak (niet verdacht) | Achterbouw geplaatst in 2025. Factuur in bewijsstukken. | Plan 1.3: niveau 0<br>Plan 2.1: Bijgebouw plan |

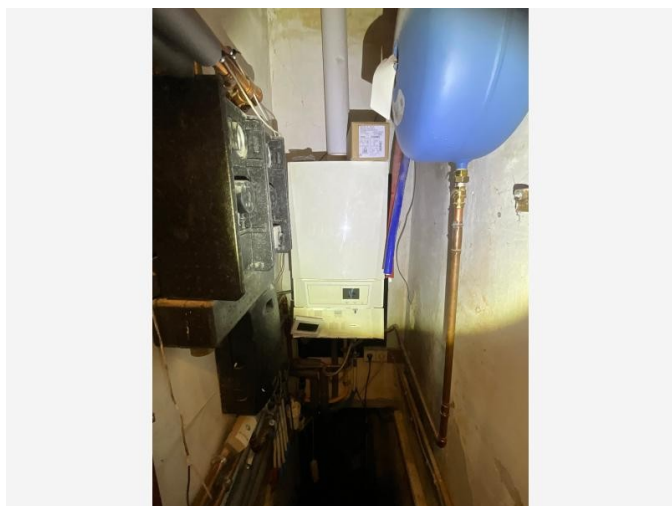
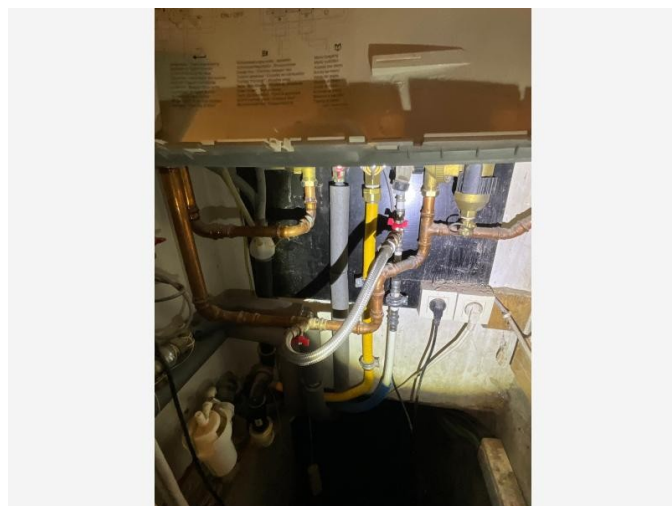
## Fiche 6: CV-ketel (niet verdacht)

| Beschrijving | Notitie | Terug te vinden op plannen |
|---|---|---|
| Fiche 6: CV-ketel (niet verdacht) | De CV-ketel (dichtingen, isolerend materiaal) is niet asbestverdacht. | Plan 1.3: niveau 0 |

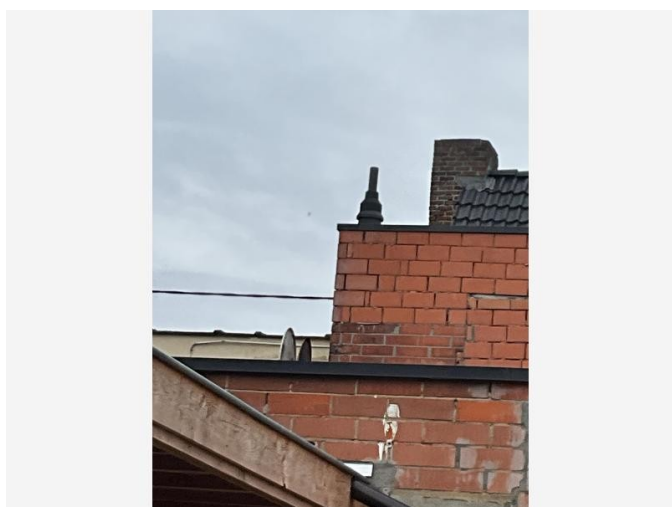
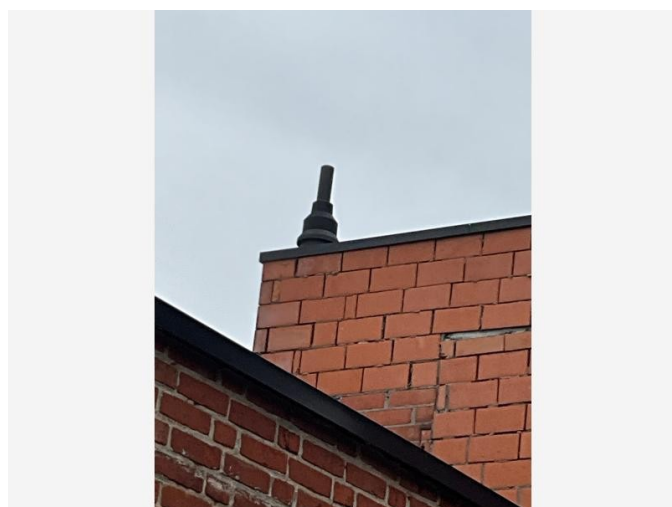
## Fiche 7: Rookgaskanaal (niet verdacht)

| Beschrijving | Notitie | Terug te vinden op plannen |
|---|---|---|
| Fiche 7: Rookgaskanaal (niet verdacht) | Het rookgaskanaal is niet-asbestverdacht. | Plan 1.2: niveau +1 |

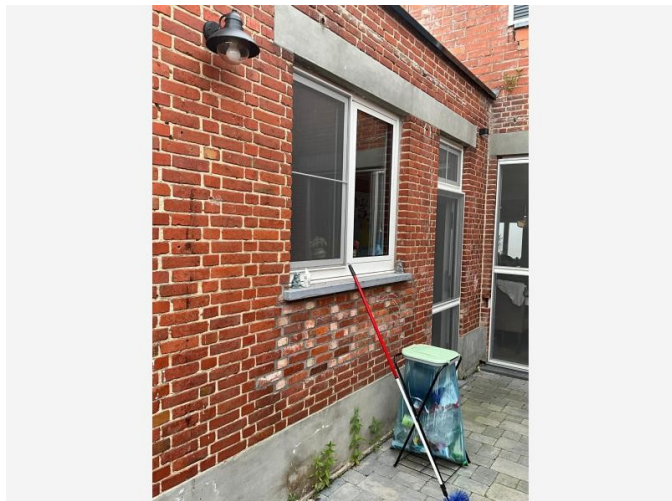
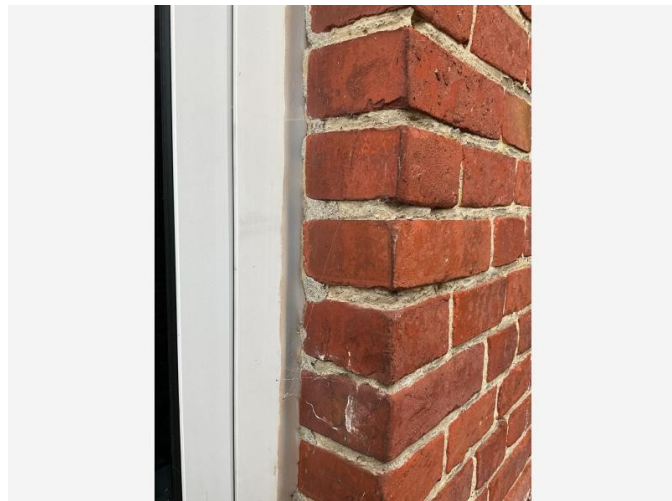
## Fiche 8: Kit aan de ramen

| Beschrijving | Notitie | Terug te vinden op plannen |
|---|---|---|
| Fiche 8: Kit aan de ramen | De kit aan de ramen is niet asbestverdacht. | Plan 1.2: niveau +1<br>Plan 1.3: niveau 0 |
