# Asbestinventarisatetest

Bremstraat 35, 2310 Rijkevorsel

Attestnummer : 20260616-000120.000

Uitgegeven op : 16.06.2026

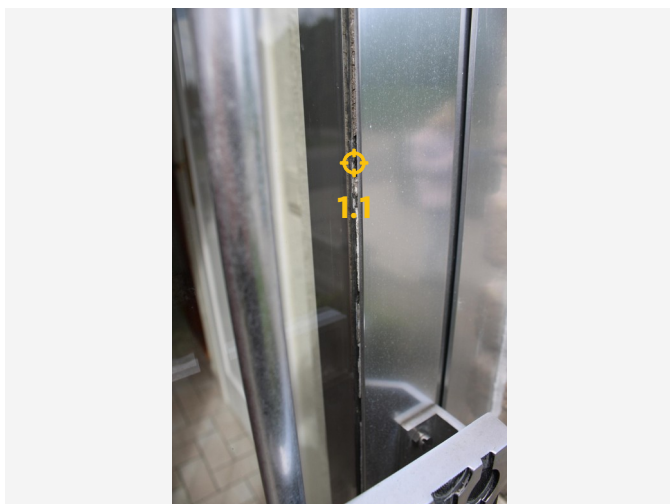
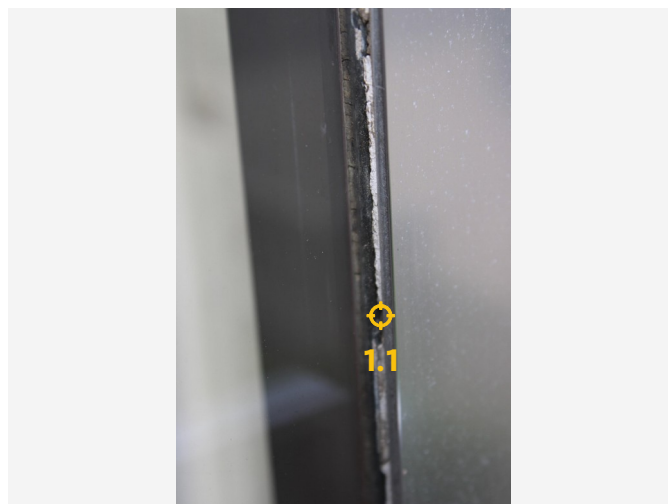
| Eindbeoordeling materiaalarisico | Verhoogd materiaalarisico en/of verhoogde kans op vezelvrijgave |

| Gebondenheid | Categorie 1: hechtgebonden in oorsprong |
| Asbestsoort (vezeltype) | Alleen chrysotiel aanwezig |
| Asbestconcentratie | Laag (< 50%) |
| Afschermingsgraad van het gehele materiaal | Geheel of deels vrij aan de binnenlucht, maar geen contact met binnenluchtstromen |
| Toestand van het materiaal | Matig beschadigd, matig verweerd |

| # | Type | Referentie | Resultaat |
|---|---|---|---|
| 1.1 | Puntmonster | MM01 | Chrysotiel |

| Beschrijving | Voordeur woning kit |
| Opmerking | Het betreft enkel de kit van de voordeur |

Het asbestmateriaal valt onder de mijlpaal van 2040.

Verwijderen

- Verwijder dit asbestmateriaal zo snel mogelijk. Volg de toestand goed op.

- Eenvoudige handelingen: mag via doe-het-zelf of door werknemer(s) met opleidingsattest eenvoudige handelingen  
Het materiaal is hechtgebonden, u mag dit zelf via éénvoudige handeling verwijderen mits in achtnahme van de pbm's: pak, bril, handschoenen, veiligheidschoenen, masker ffp3,...

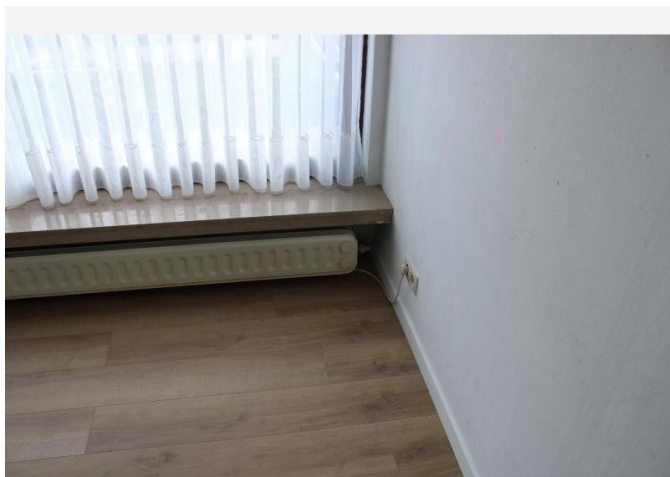
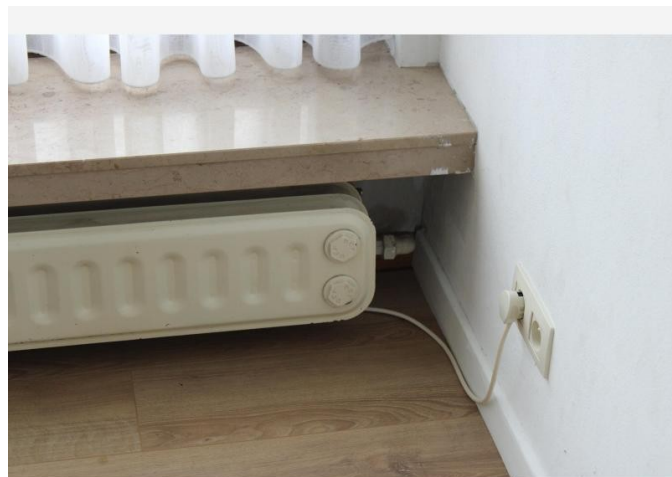
| Eindbeoordeling materiaalrisico | Verhoogd materiaalrisico en/of verhoogde kans op vezelvrijgave |

| Gebondenheid | Categorie 2: niet-hechtgebonden met matrix |
| Asbestsoort (vezeltype) | Alleen chrysotiel aanwezig |
| Asbestconcentratie | Hoog ( $\geq 50\%$ ) |
| Afschermingsgraad van het gehele materiaal | Geheel of deels vrij aan de binnenlucht, maar geen contact met binnenluchtstromen |
| Toestand van het materiaal | Licht beschadigd, licht verweerd. Intacte calciumsilicaatplaat of materiaal met categorie 3-gebondenheid |

Het asbestmateriaal valt onder de mijlpaal van 2034.

Verwijderen

- Verwijder dit asbestmateriaal zo snel mogelijk. Volg de toestand goed op.

- Eenvoudige handelingen: mag via doe-het-zelf of door werknemer(s) met opleidingsattest eenvoudige handelingen  
Door het gebruik van de pakkingen zijn deze niet meer hechtgebonden en dienen door iemand met een opleidingsattest verwijderd te worden.

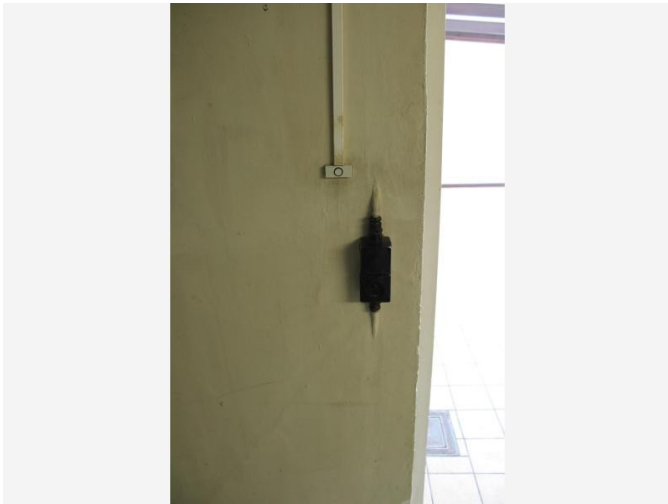
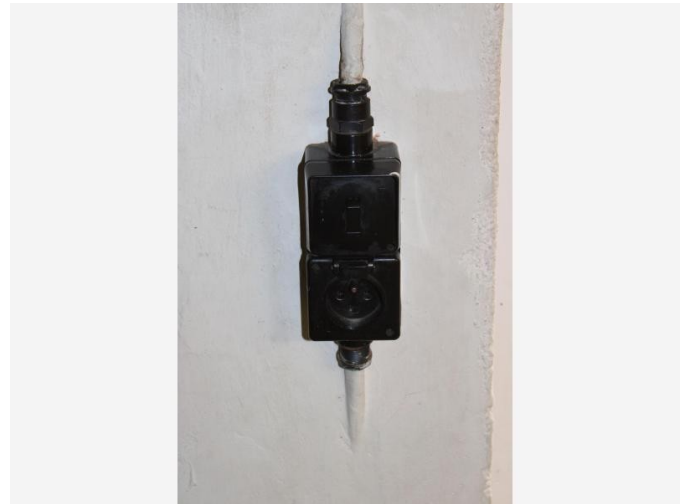
## Fiche 6: Garage: 1 schakelaar + 1 stopcontact in bakeliet

| Identificatiemethode | De asbestdeskundige beoordeelt het materiaal als asbestverdacht en dus asbesthoudend, en dit zonder monstername.<br><br>Motivatie: De monstername brengt andere schade aan dan schade die inherent is aan de monstername. |

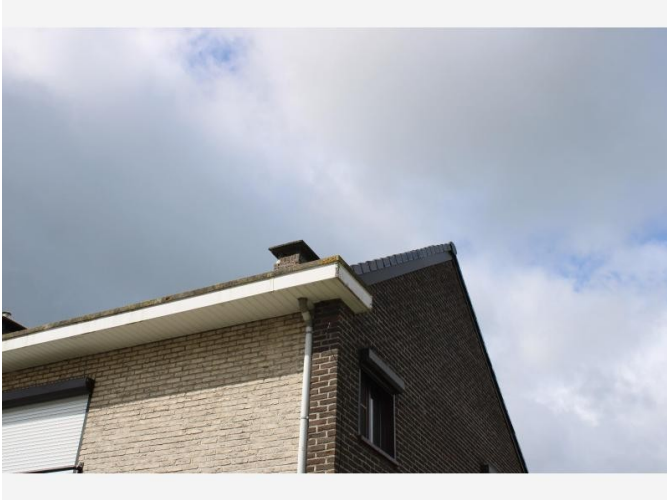
## Fiche 10: Dak/zolder onderdak niet zichtbaar (langs buitenzijde niet bereikbaar)

**Uitleg van de asbestdeskundige:** De plafond van de zolder is isolatieplaat, dubbele laag tegen elkaar. Geen inkijk mogelijk langs binnenzijde zonder schade te maken.

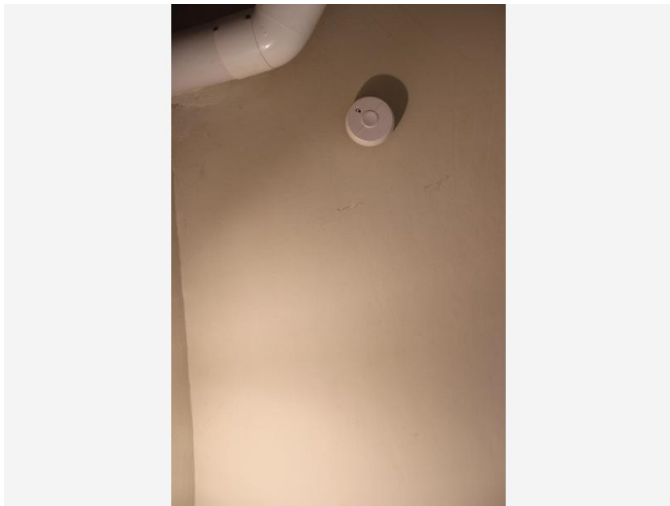
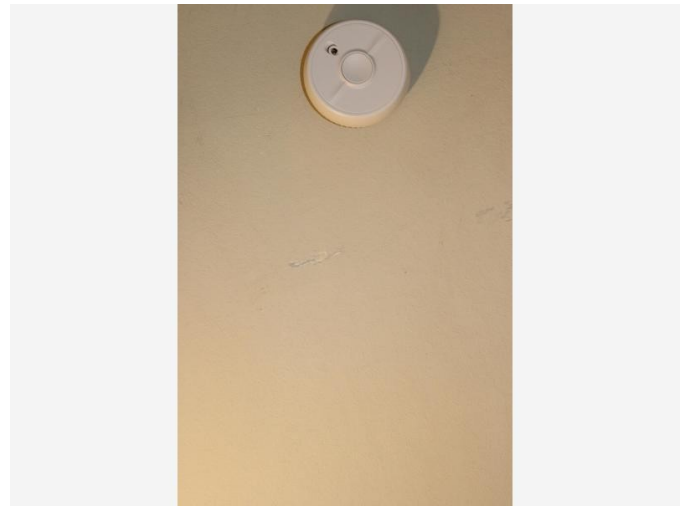
## Fiche 41: Berging 2: plafond gyproc zonder naden

| Beschrijving | Notitie | Terug te vinden op plannen |
|---|---|---|
| Fiche 41: Berging 2: plafond gyproc zonder naden | Geen naden zichtbaar voor staalname, bij uitbraak of renovatie aanvullend onderzoek. | - |
