# Asbestinventarisatattest

Oostendse Baan 93, 8470 Gistel

Attestnummer : 20260804-000034.000

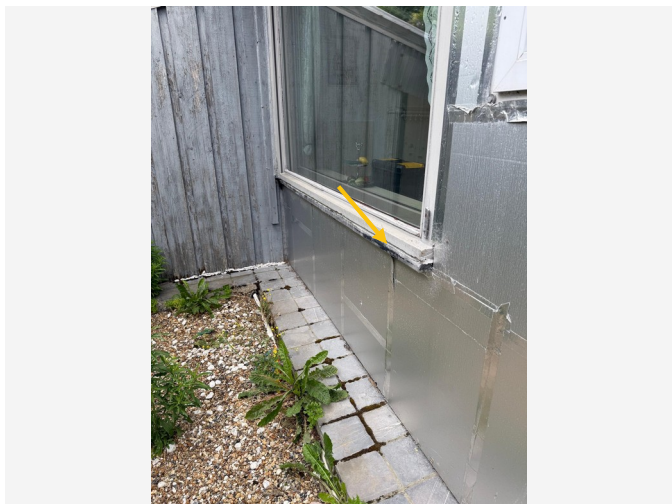
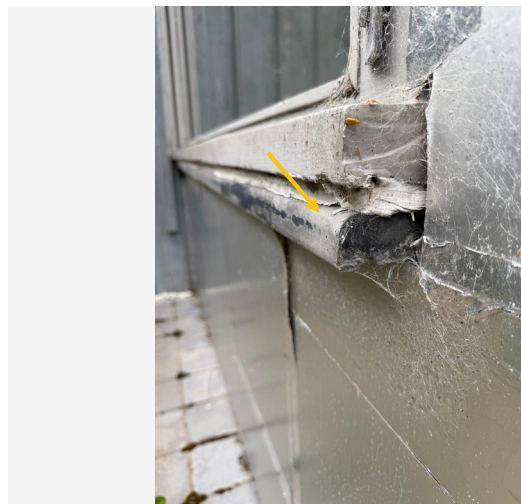
Het asbestmateriaal valt onder de mijlpaal van 2040.

| Eindbeoordeling materiaalrisico | Laag materiaalrisico en/of verlaagde kans op vezelvrijgave |

| Toestand van het materiaal | Licht beschadigd, licht verweerd. Intacte calciumsilicaatplaat of materiaal met categorie 3-gebondenheid |

| # | Type | Referentie | Resultaat |
|---|---|---|---|
| 1.1 | Puntmonster | MM04 | Chrysotiel |

| Beschrijving | Vensterbanken type Massal |

- Zorg voor een veilig beheer. Vermijd het beschadigen van het asbestmateriaal. Controleer de toestand jaarlijks op wijzigingen.

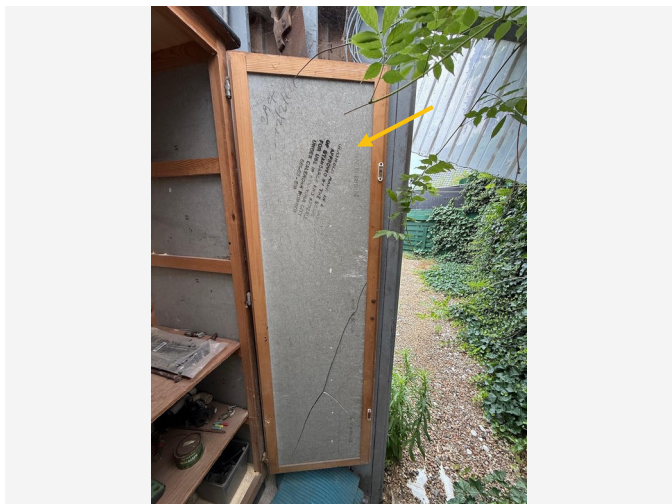
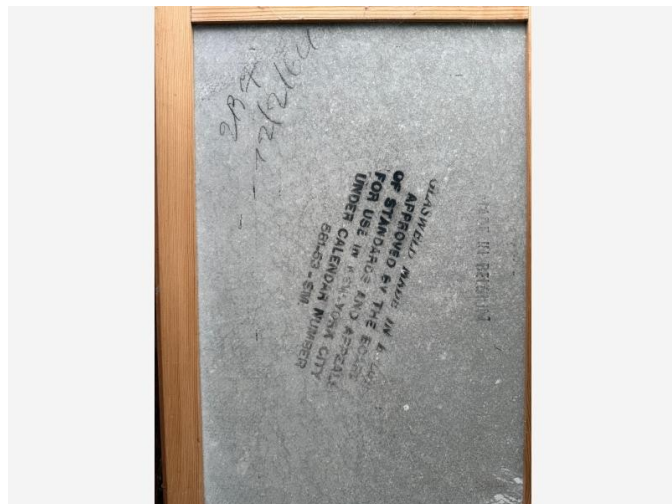
Het asbestmateriaal valt onder de mijlpaal van 2040.

| Eindbeoordeling materiaalrisico | Laag materiaalrisico en/of verlaagde kans op vezelvrijgave |

| Toestand van het materiaal | Licht beschadigd, licht verweerd. Intacte calciumsilicaatplaat of materiaal met categorie 3-gebondenheid |

| # | Type | Referentie | Resultaat |
|---|---|---|---|
| 2.1 | Puntmonster | MM05 | Chrysotiel |

| Beschrijving | Zijwanden kast buiten type Menuiserite |

- Zorg voor een veilig beheer. Vermijd het beschadigen van het asbestmateriaal. Controleer de toestand jaarlijks op wijzigingen.

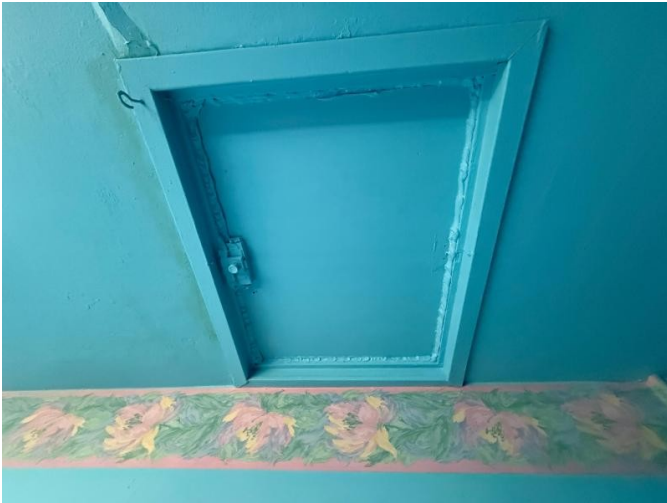
**Reden:** Slotvaste toegangspoort, -deur of -luik

**Uitleg van de asbestdeskundige:** Het zolderluik is definitief dichtgemaakt en kan niet geopend worden. Waakzaamheid is geboden bij betreden zolder.

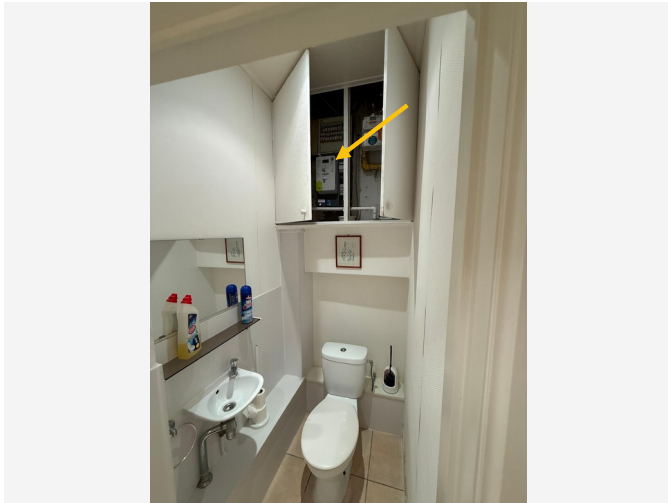
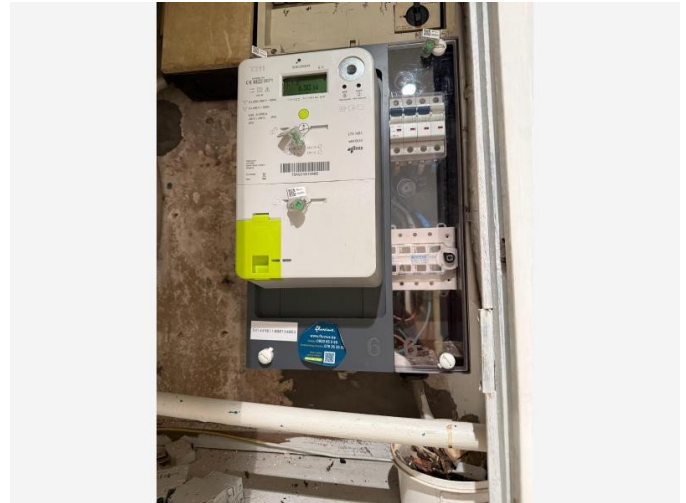
Er is een niet-asbesthoudende, digitale teller geplaatst.

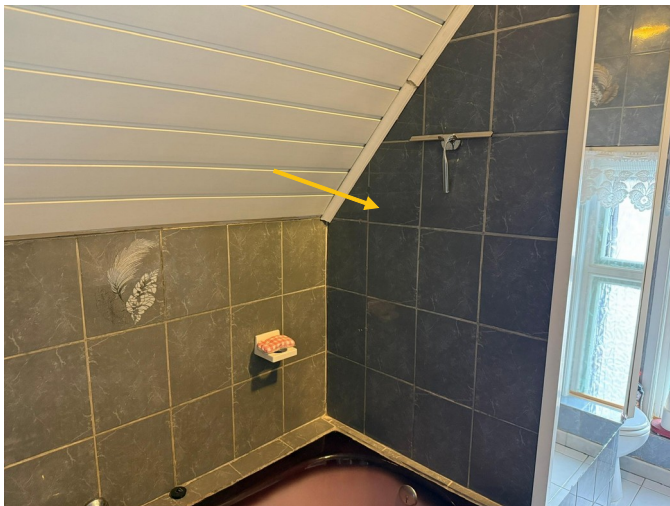
De lijm is niet vast te stellen zonder de tegels te breken. Waakzaamheid is geboden bij werken.

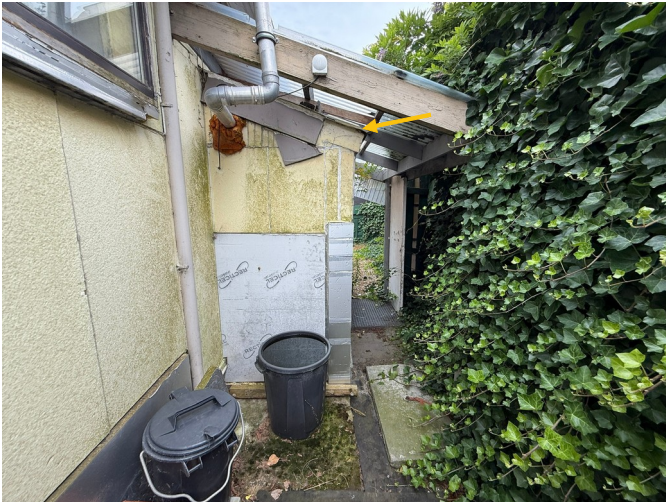
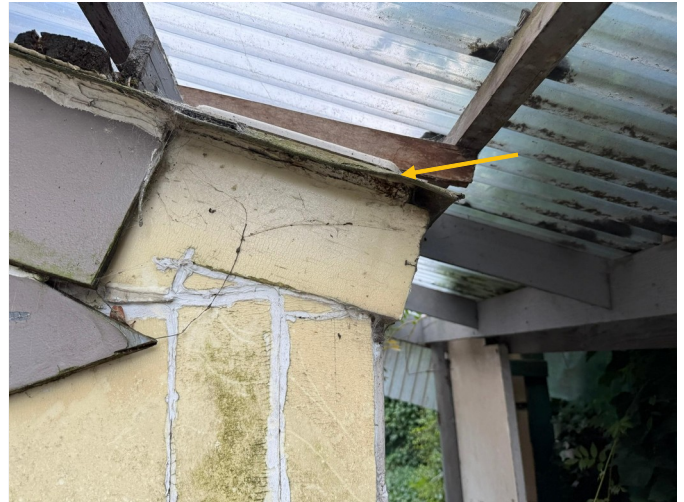
## Fiche 6: Dak stookruimte bestaande uit bitumineuze golfplaten

Geen asbest

| # | Type | Referentie | Resultaat |
|---|---|---|---|
| 6.1 | Puntmonster | MM07 | Geen asbest |

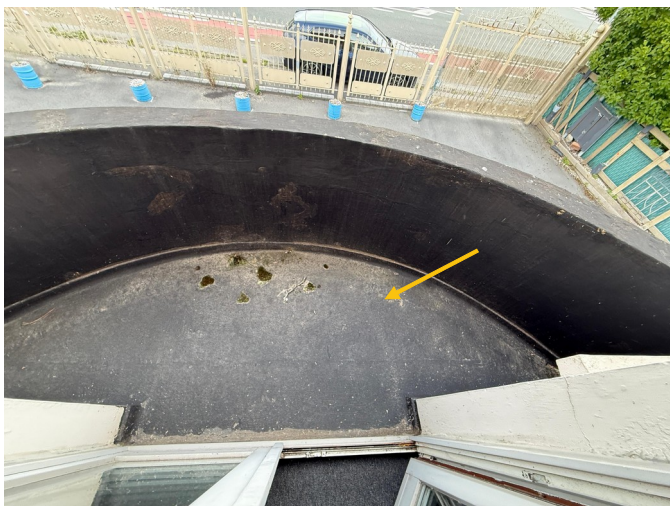
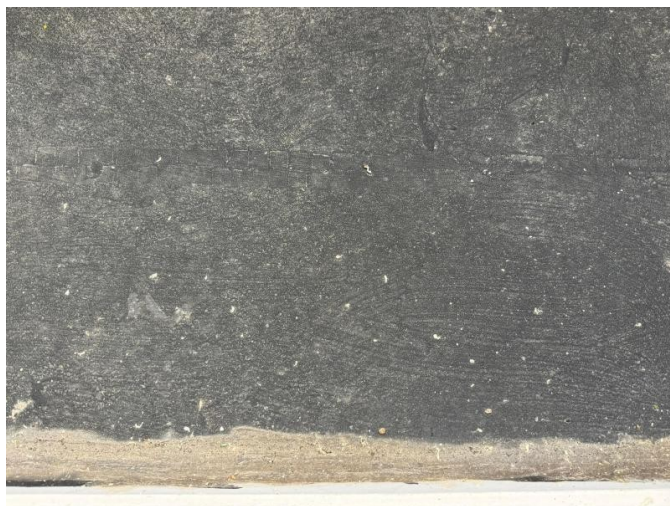
## Fiche 7: Bitumen smeerlaag plat dak

Geen asbest

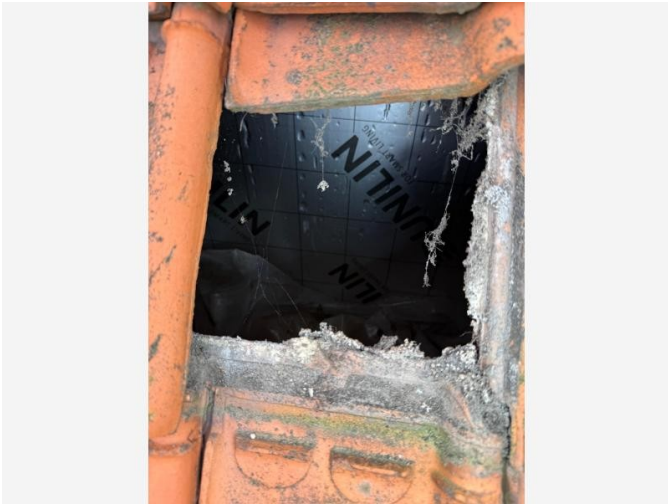
## Fiche 23: Onderdak hellend dak (niet aanwezig)

| Beschrijving | Notitie | Terug te vinden op plannen |
|---|---|---|
| Fiche 23: Onderdak hellend dak (niet aanwezig) | Na het lichten van een dakpan werd vastgesteld dat er geen onderdak aanwezig is. Doordat deze controle niet overal vanaf de buitenzijde kon plaatsvinden én de zolder niet toegankelijk was, kon de aanwezigheid van een onderdak niet voor het voltallige dakoppervlak worden gecontroleerd. Waakzaamheid is geboden. | Plan 1.8: Dak (binnenkant) |
