# Asbestinventarisatattest

Helhoek 7, 2310 Rijkevorsel

Attestnummer : 20260708-000073.000

**Asbestveilig** (maar niet asbestvrij)

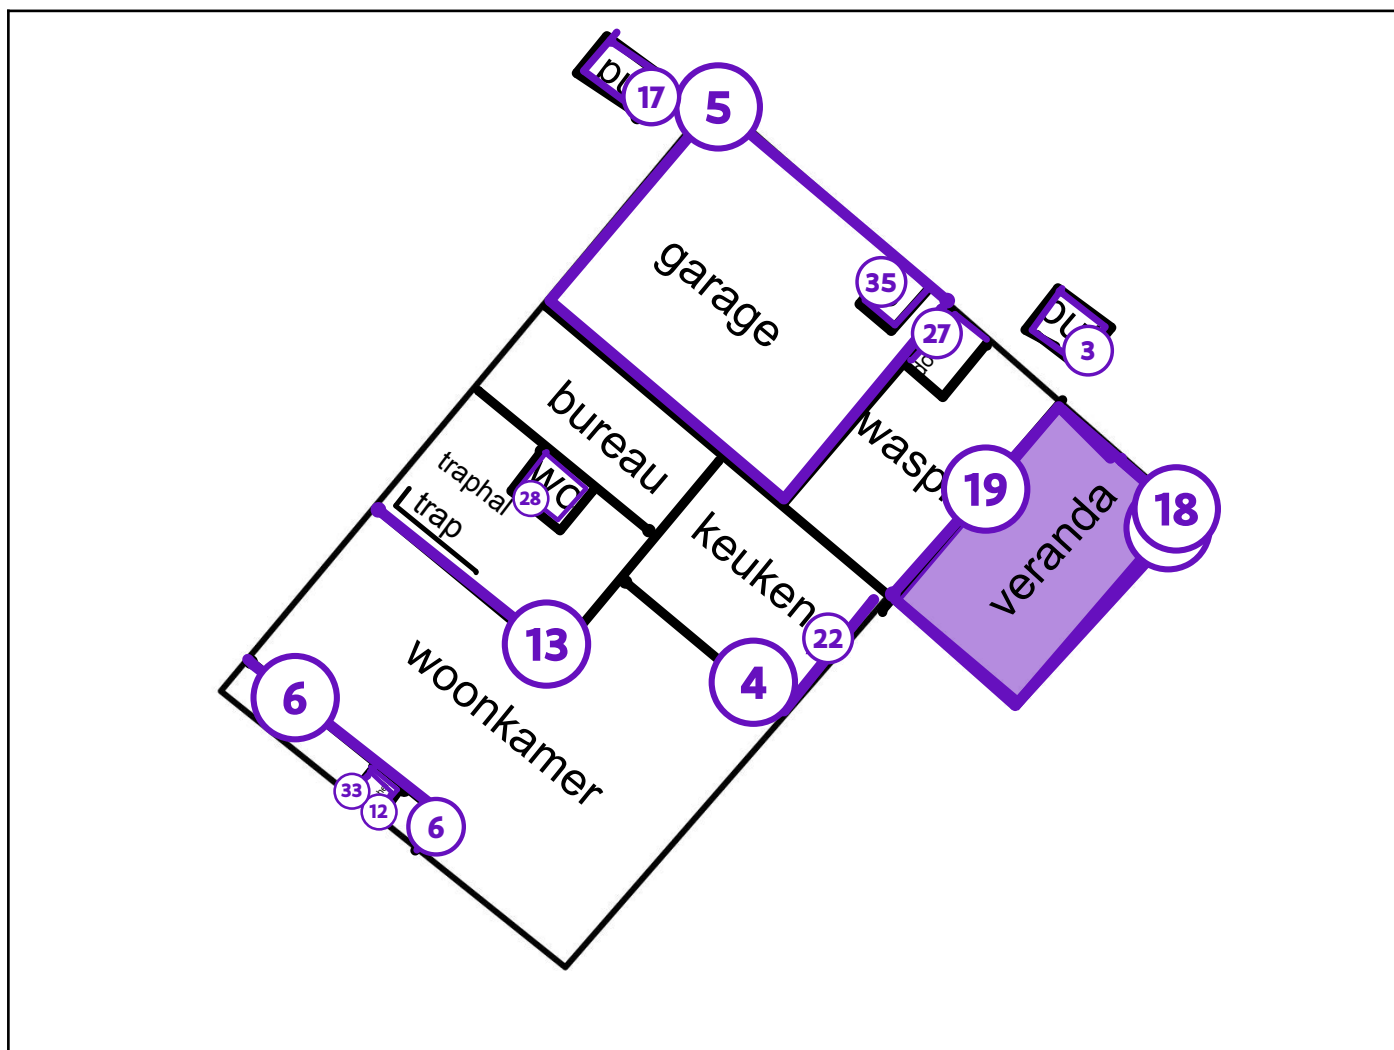
## Plan 1.1: Woning glvl

| Beschrijving | Type | Actie |
|---|---|---|
| 3. Put zijkant woning | Beperking | - |

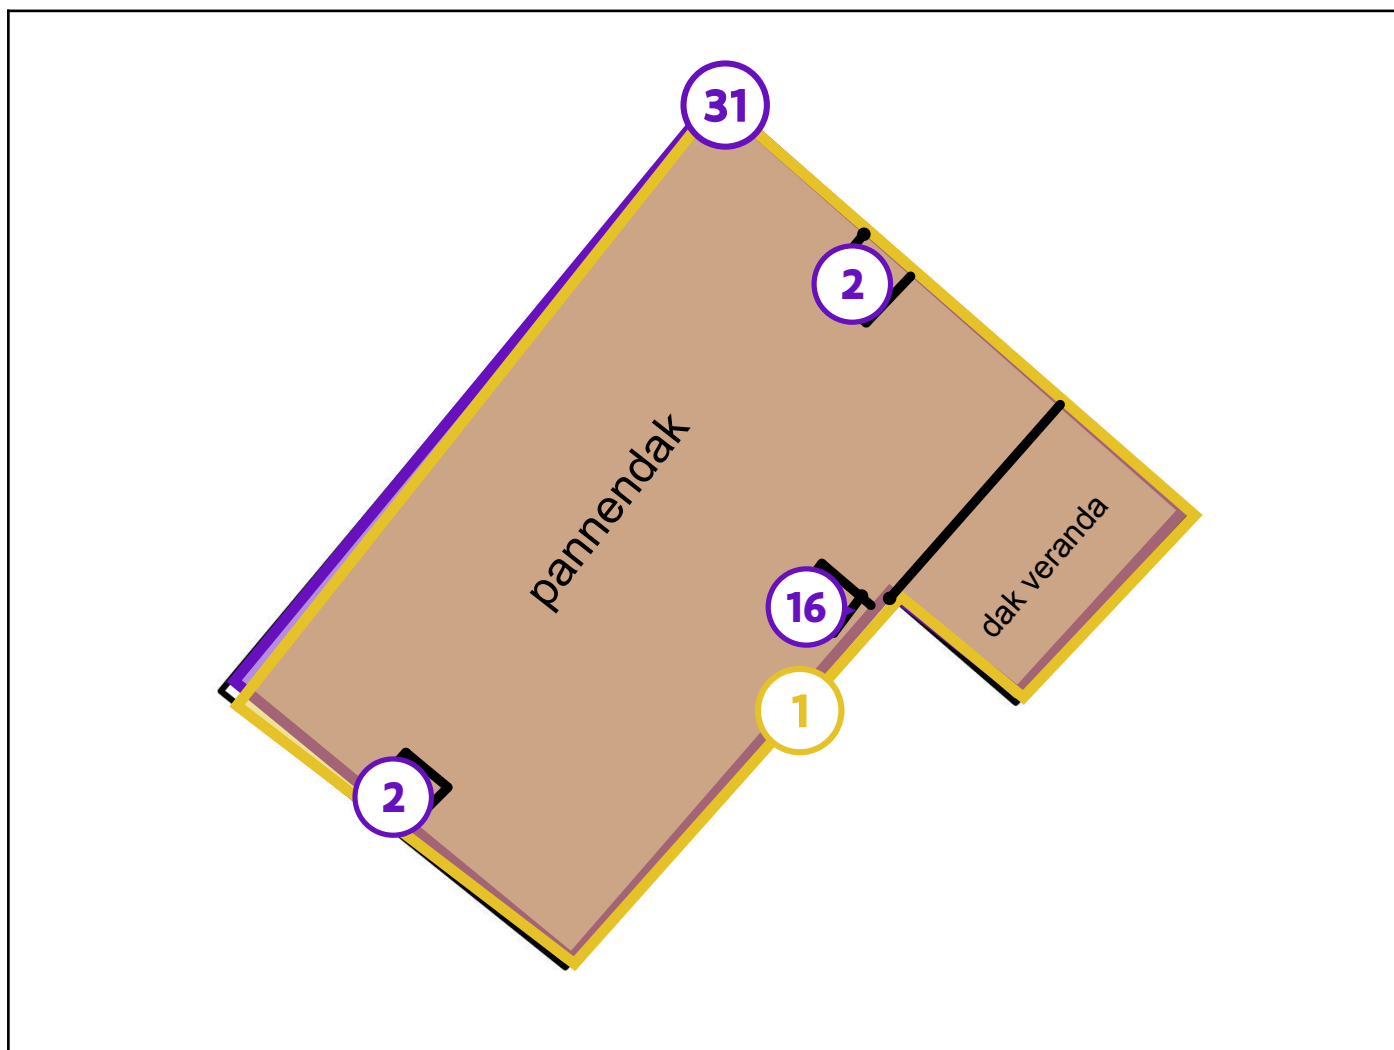
## Plan 1.6: Woning dak

| Beschrijving | Type | Actie |
|---|---|---|
| 1. Woning en veranda onderdak menuiserie | Asbestmateriaal | Zorgvuldig beheren |
| 2. 2 schouwen bovenop dak | Beperking | - |

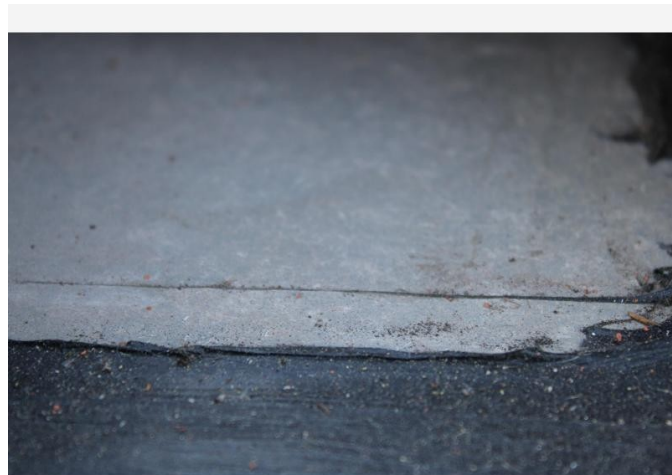
Detailfoto

| Eindbeoordeling materiaalrisico | Zeer laag materiaalrisico en/of zeer lage kans op vezelvrijgave |

| Gebondenheid | Categorie 1: hechtgebonden in oorsprong |
| Asbestsoort (vezeltype) | Alleen chrysotiel aanwezig |
| Asbestconcentratie | Laag (< 50%) |
| Toestand van het materiaal | Onbeschadigd, niet verweerd |

| Beschrijving | Woning en veranda onderdak menuiserite |
| Asbestmateriaal | Plaat, paneel, tablet - Type Menuiserite |
| Hoeveelheid (oppervlakte - dikte - aantal) | • 165,00 m <sup>2</sup> - 0,50 cm - 1 stuk |

Het asbestmateriaal valt onder de mijlpaal van 2040.

Zorgvuldig beheren

- Zorg voor een veilig beheer. Vermijd het beschadigen van het asbestmateriaal. Controleer de toestand jaarlijks op wijzigingen.

- Eenvoudige handelingen: mag via doe-het-zelf of door werknemer(s) met opleidingsattest eenvoudige handelingen  
Het materiaal is hechtgebonden, u mag dit zelf via éénvoudige handeling verwijderen. Dit met in achtnaam van de pbm's zoals: pak, bril, handschoenen, veiligheidsschoenen, masker ffp 3,...

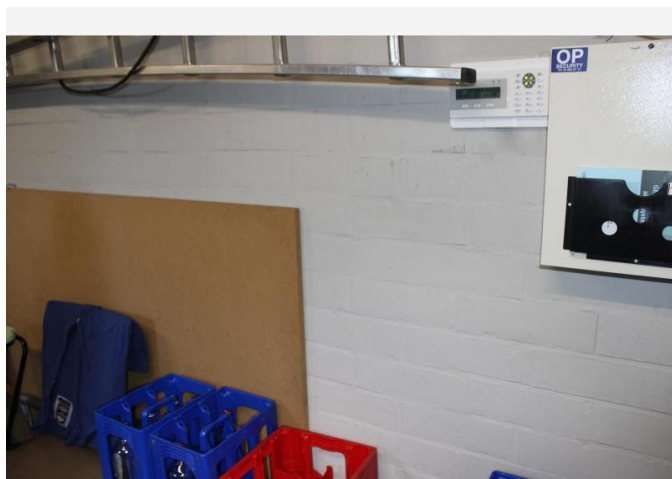
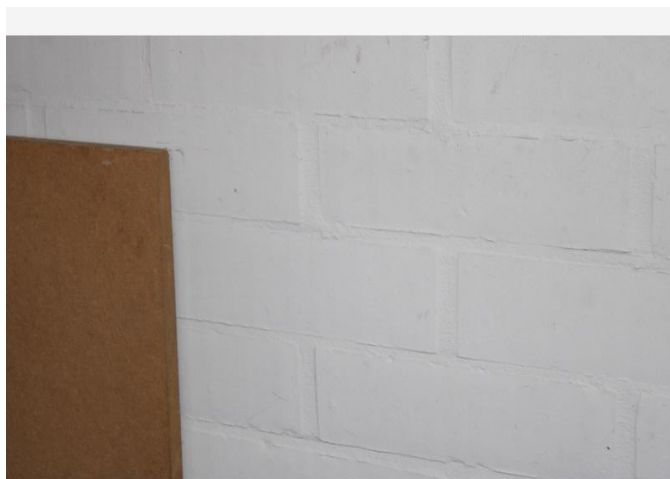
### Informatie over een niet-asbestverdacht materiaal

| Basis voor advies | De asbestdeskundige beoordeelt het materiaal als niet-asbestverdacht. |

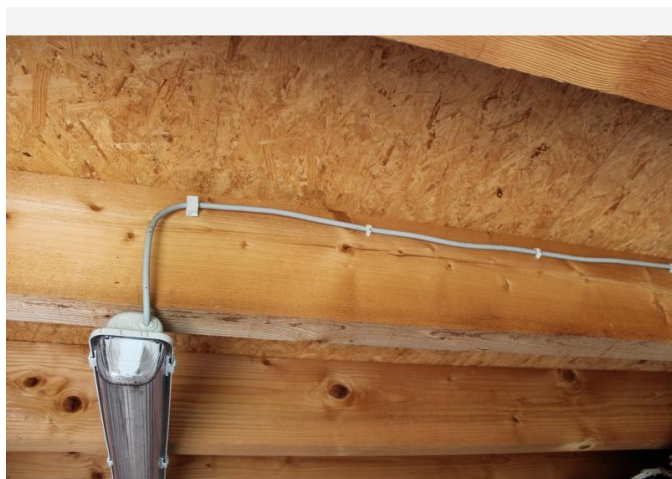
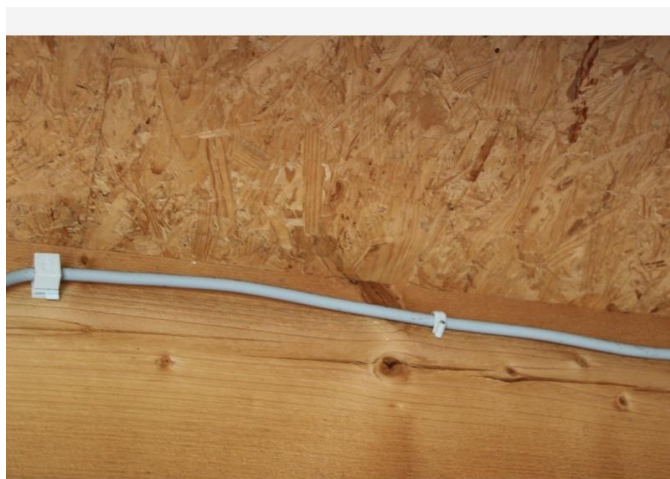
### Informatie over een niet-asbestverdacht materiaal

| Basis voor advies | De asbestdeskundige beoordeelt het materiaal als niet-asbestverdacht. |

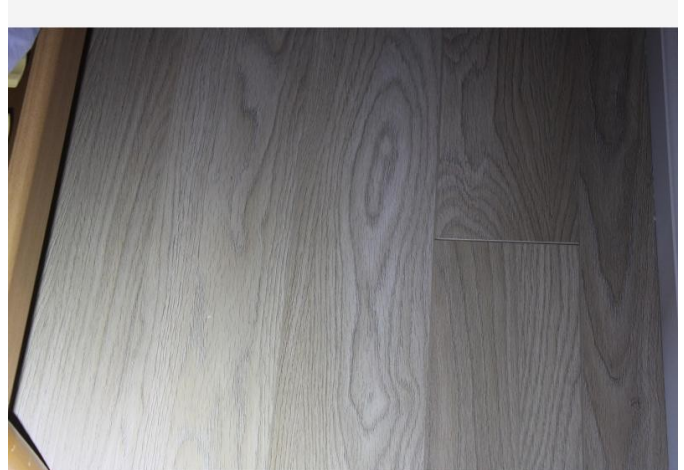
## Fiche 8: 1 ste verd. vloer laminaat: slpk 1 + 2 +3+traph + hobbykamer

### Informatie over een niet-asbestverdacht materiaal

| Basis voor advies | De asbestdeskundige beoordeelt het materiaal als niet-asbestverdacht. |

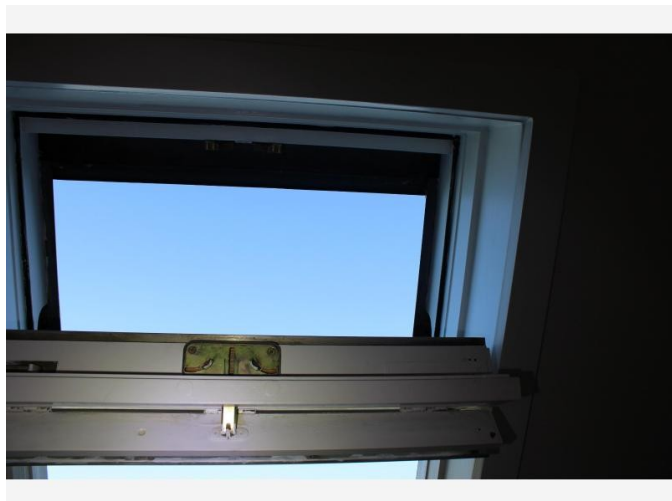
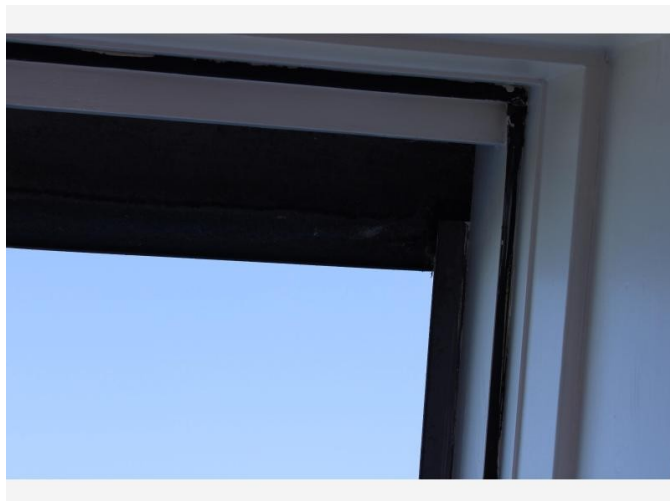
## Fiche 16: Veluxraam woning nieuwe generatie bevat geen koord

### Informatie over een niet-asbestverdacht materiaal

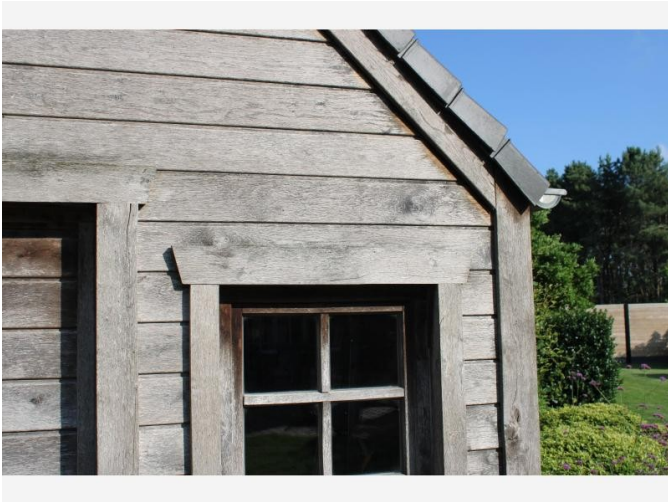
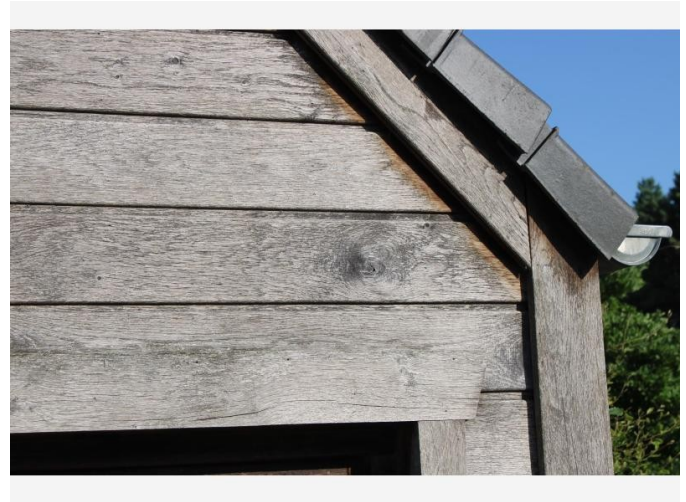
## Fiche 24: Tuinhuis afdak constructie hout binnen en buitenzijde

### Informatie over een niet-asbestverdacht materiaal

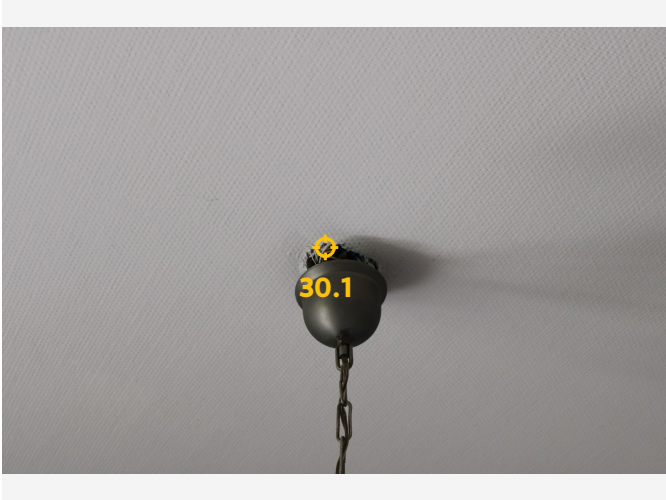
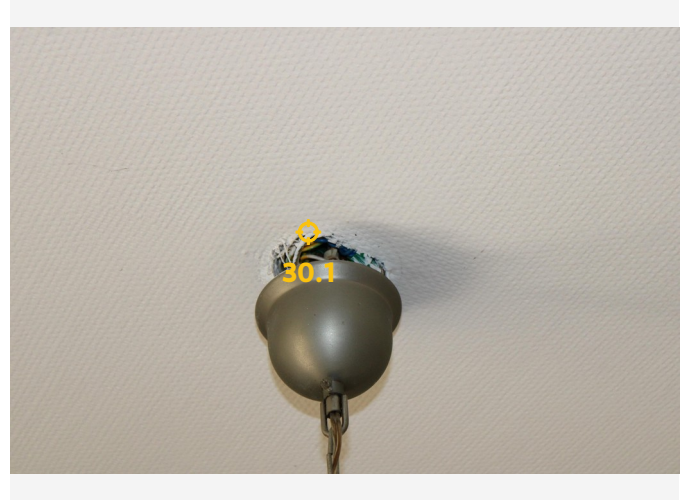
## Fiche 30: Mengstaal pleister plafonds garage,keuken,traph 1 ste verd,slaapk 3

Geen asbest

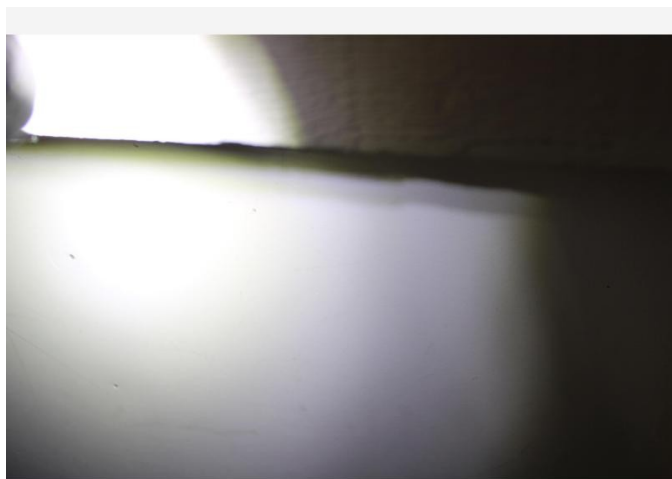
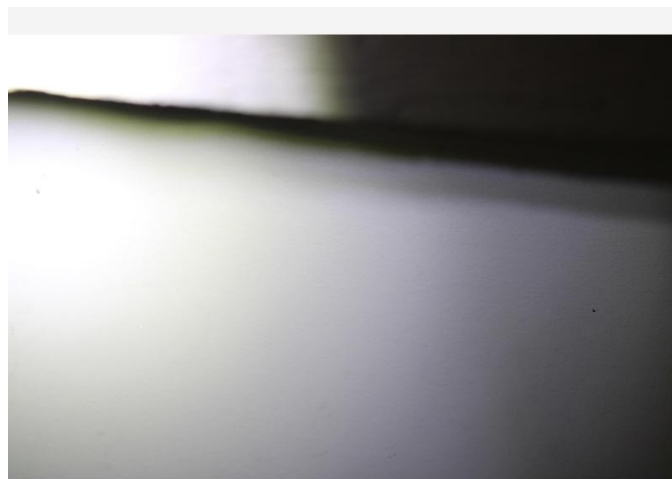
### Fiche 40: Bergr 1+2 muur gipskarton zonder naden

| Beschrijving | Notitie | Terug te vinden op plannen |
|---|---|---|
| Fiche 40: Bergr 1+2 muur gipskarton zonder naden | Geen staalname wegens geen zichtbare naden, bij uitbraak of renovatie aanvullend onderzoek | Plan 1.4: Woning 1 ste verd pleister muren en plafonds |
