# Asbestinventarisatetest

Veldstraat 72, 2310 Rijkvorsel

Attestnummer : 20260710-000424.000

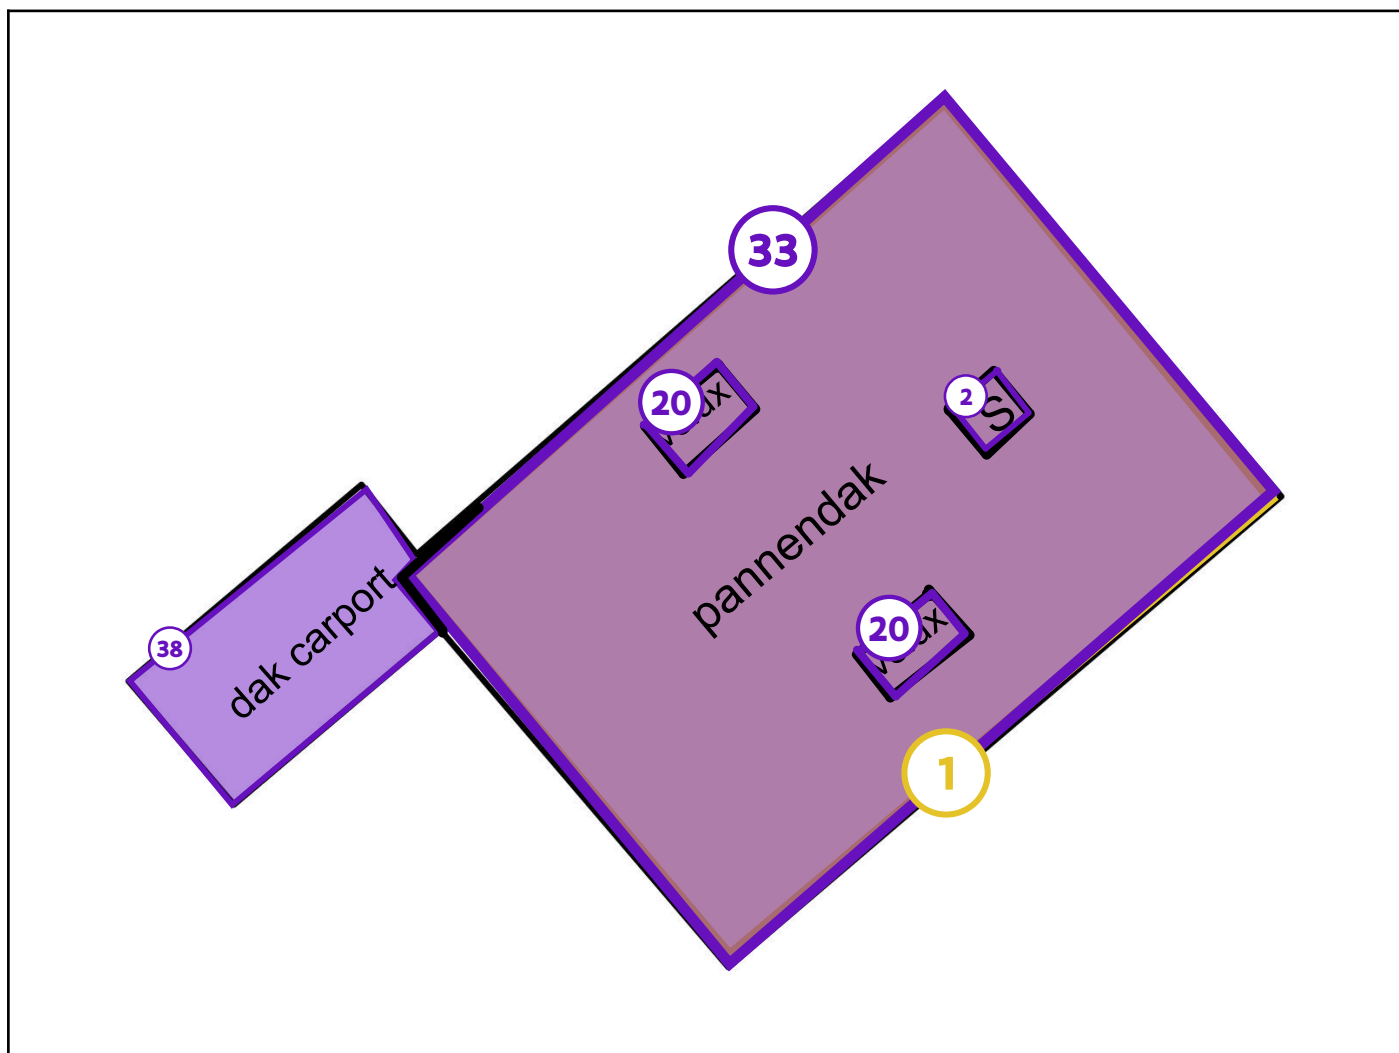
## Plan 1.5: Woning dak

| Beschrijving | Type | Actie |
|---|---|---|
| 1. Onderdak woning menuiserie | Asbestmateriaal | Zorgvuldig beheren |

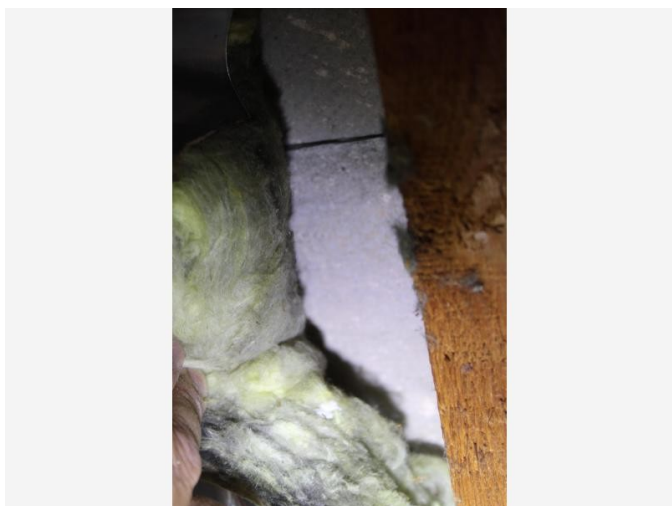
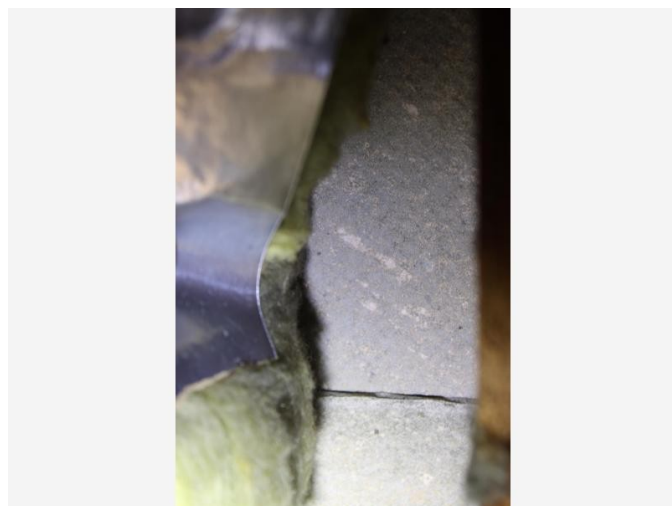
Het asbestmateriaal valt onder de mijlpaal van 2040.

Zorgvuldig beheren

| Eindbeoordeling materiaalrisico | Zeer laag materiaalrisico en/of zeer lage kans op vezelvrijgave |

| Gebondenheid | Categorie 1: hechtgebonden in oorsprong |
| Asbestsoort (vezeltype) | Alleen chrysotiel aanwezig |
| Asbestconcentratie | Laag (< 50%) |
| Toestand van het materiaal | Onbeschadigd, niet verweerd |

| Beschrijving | Onderdak woning menuiserite |
| Asbestmateriaal | Plaat, paneel, tablet - Type Menuiserite |
| Hoeveelheid (oppervlakte - dikte - aantal) | • 215,00 m <sup>2</sup> - 0,50 cm - 1 stuk |
| Identificatiemethode | <p>De asbestdeskundige beoordeelt het materiaal als asbestverdacht en dus asbesthoudend, en dit zonder monstername.</p> <p>Motivatie: De monstername brengt andere schade aan dan schade die inherent is aan de monstername.</p> |

- Zorg voor een veilig beheer. Vermijd het beschadigen van het asbestmateriaal. Controleer de toestand jaarlijks op wijzigingen.

- Eenvoudige handelingen: mag via doe-het-zelf of door werknemer(s) met opleidingsattest eenvoudige handelingen  
Het materiaal is hechtgebonden u mag dit zelf via éénvoudige handeling verwijderen, met in achtnaam van de pbm's zoals: pak, bril, handschoenen, veiligheidsschoenen en masker ppf3,..

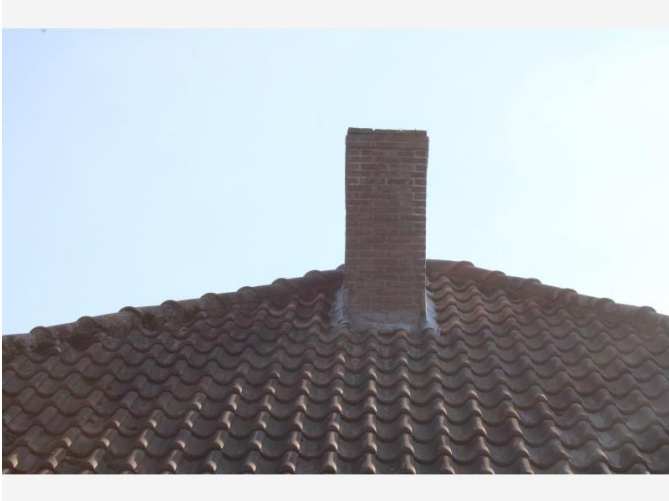
**Reden:** Het te onderzoeken materiaal situeert zich hoger dan 3,50 m te rekenen vanaf een veilige ondergrond

**Uitleg van de asbestdeskundige:** De schouw bevindt zich bovenop het dak, geen inkijk mogelijk

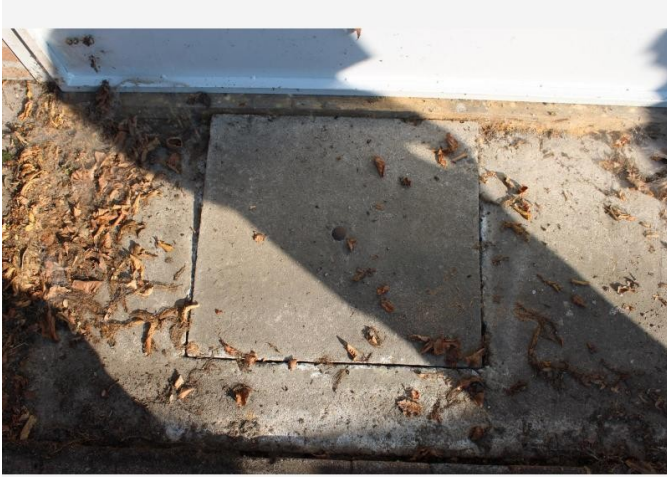
**Reden:** Putdeksel zit vast in de ondergrond

**Uitleg van de asbestdeskundige:** Het putdeksel zit vast in de ondergrond en is niet op te tillen

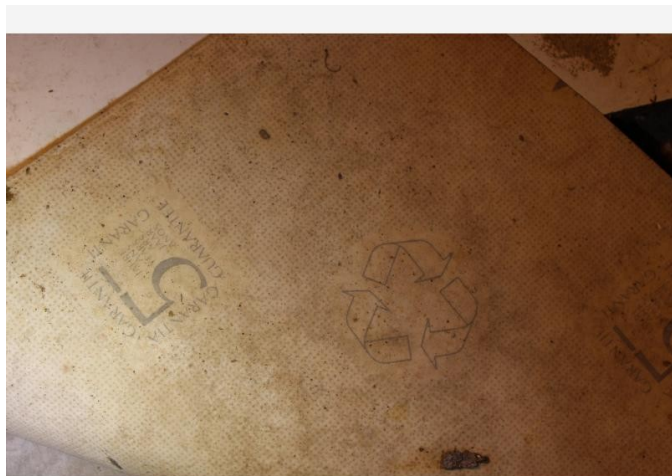
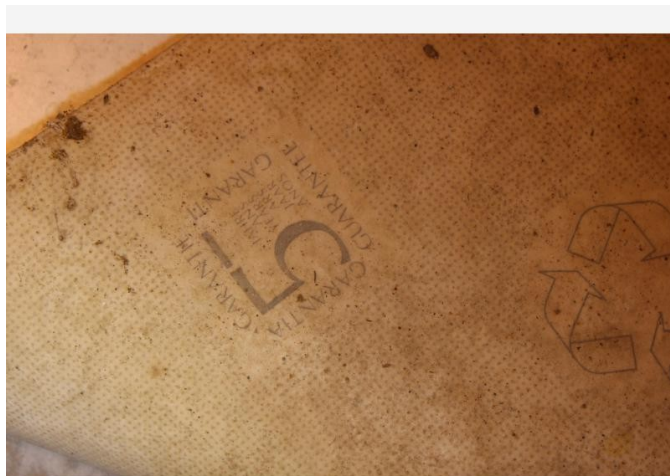
## Fiche 9: Hobbykamer vloerzeil + vloerzeil onder vasttapijt

Het vloerzeil heeft een witte onderzijde en is niet verlijmd
