# Asbestinventarisatattest

Van Rossumstraat 2, 2100 Antwerpen

Attestnummer : 20260722-000018.000

Uitgegeven op : 22.07.2026

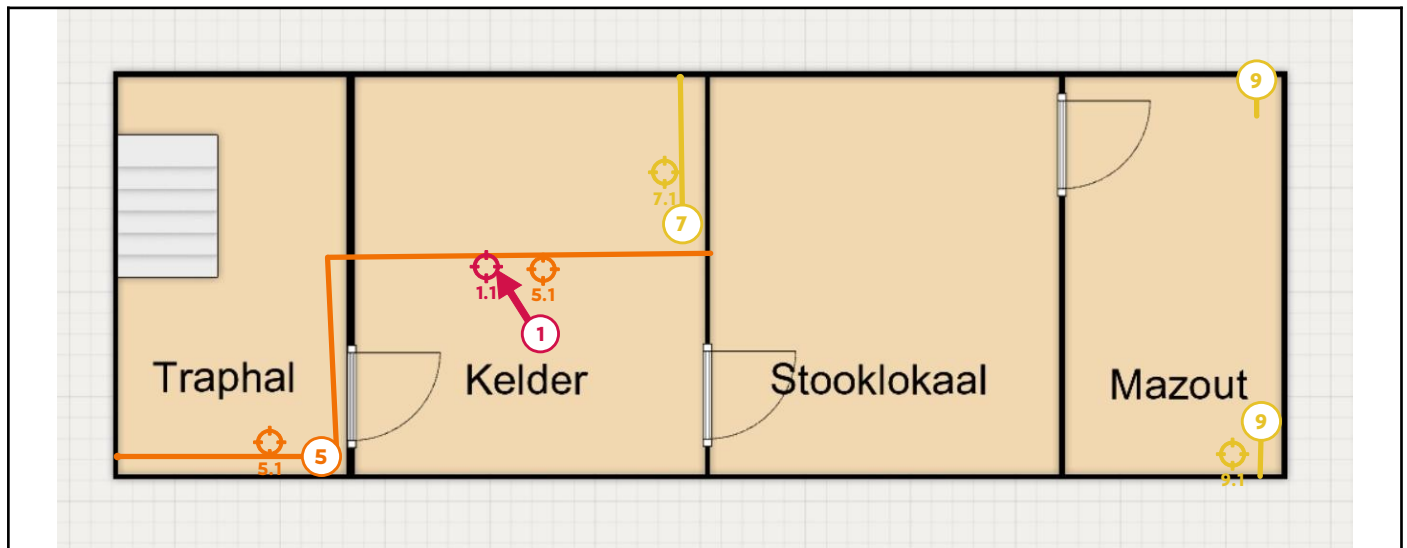
## Plan 1.3: Kelder - Leidingen

| Beschrijving | Type | Actie |
|---|---|---|
| 1. Afstandshouder Kelder | Asbestmateriaal | Dringend verwijderen |
| 5. Leidingisolatie | Asbestmateriaal | Verwijderen |
| 7. Afvoerbuis kelder | Asbestmateriaal | Zorgvuldig beheren |
| 9. Afvoerbuis Mazout | Asbestmateriaal | Zorgvuldig beheren |

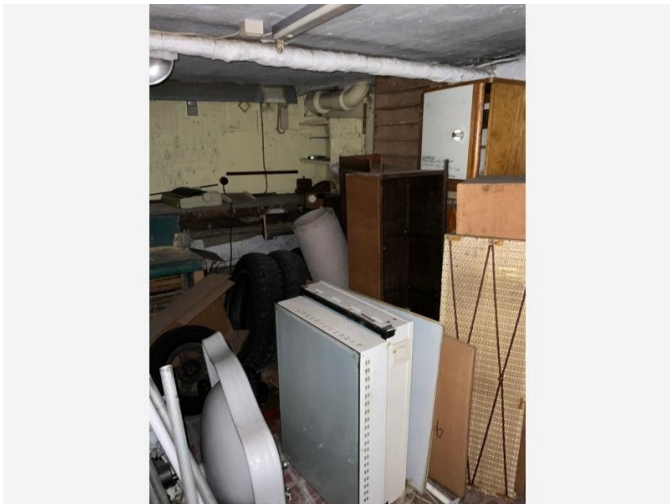
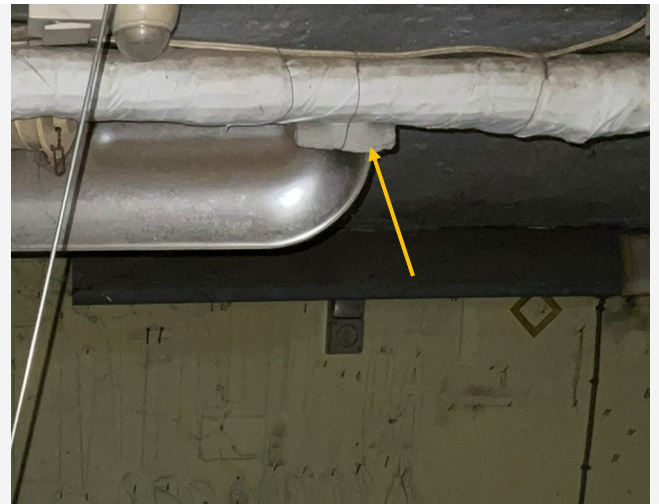
| Eindbeoordeling materiaalrisico | Hoog materiaalrisico en/of hoge kans op vezelvrijgave |

| Gebondenheid | Categorie 1: hechtgebonden in oorsprong |
| Asbestsoort (vezeltype) | Amfibool aanwezig, uitgezonderd crocidoliet |
| Afschermingsgraad van het gehele materiaal | Geheel of deels vrij aan de binnenlucht, maar geen contact met binnenluchtstromen |
| Toestand van het materiaal | Zwaar beschadigd, zwaar verweerd |

| # | Type | Referentie | Resultaat |
|---|---|---|---|
| 1.1 | Puntmonster | mm14 | Amosiet, Chrysotiel |

| Beschrijving | Afstandshouder Kelder |

**Dringend verwijderen**

- Verwijder dit asbestmateriaal zo snel mogelijk. Volg de toestand goed op.

- Eenvoudige handelingen: mag via doe-het-zelf of door werknemer(s) met opleidingsattest eenvoudige handelingen  
Het betreft een hechtgebonden toepassing. Deze kan door de eigenaar zelf worden verwijderd, op voorwaarde dat het materiaal volledig intact blijft en zonder breuk kan worden losgemaakt. Tijdens de verwijdering dienen de vereiste veiligheidsmaatregelen te worden nageleefd, waaronder nat werken, stofarm verwijderen, het dragen van een FFP2- of FFP3-masker en een wegwerpoverall.

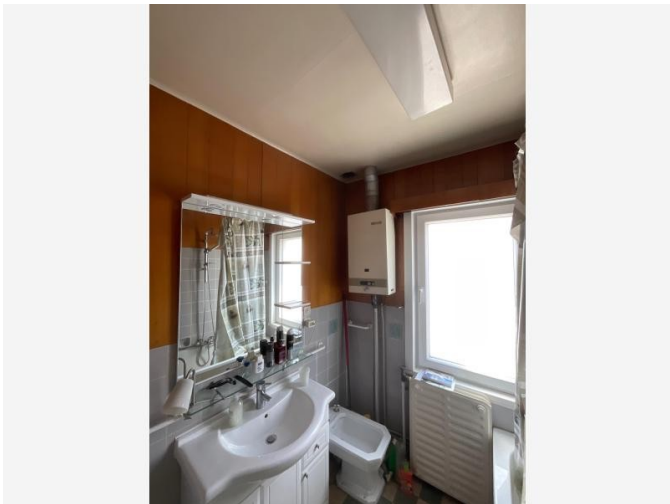
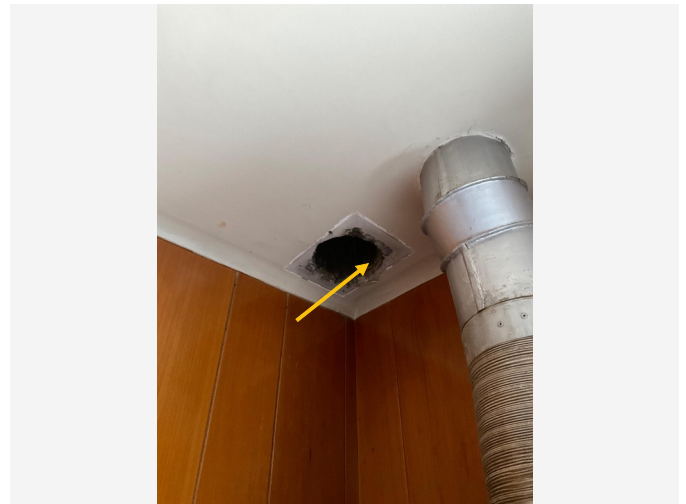
De toepassing is omsloten door de bouwconstructie en is niet eenvoudig bereikbaar.

| Eindbeoordeling materiaalrisico | Verhoogd materiaalrisico en/of verhoogde kans op vezelvrijgave |

| Asbestsoort (vezeltype) | Crocidoliet aanwezig |
| Toestand van het materiaal | Licht beschadigd, licht verweerd. Intacte calciumsilicaatplaat of materiaal met categorie 3-gebondenheid |

| # | Type | Referentie | Resultaat |
|---|---|---|---|
| 2.1 | Puntmonster | mm12 | Crocidoliet, Chrysotiel |

| Beschrijving | Doorvoer boiler |
| Opmerking | Zonder destructief onderzoek kan de volledige omvang van deze toepassing niet worden vastgesteld. |

Verwijderen

- Scherm in afwachting van verwijdering het asbestmateriaal af van luchtstromingen en verstoring: bijvoorbeeld door het te verpakken, te fixeren, af te dekken, signalisatie - afbakening aan te brengen, ...
- Verwijder dit asbestmateriaal zo snel mogelijk. Volg de toestand goed op.

- Eenvoudige handelingen: mag via doe-het-zelf of door werknemer(s) met opleidingsattest eenvoudige handelingen  
Het betreft een hechtgebonden toepassing. Deze kan door de eigenaar zelf worden verwijderd, op voorwaarde dat het materiaal volledig intact blijft en zonder breuk kan worden losgemaakt. Tijdens de verwijdering dienen de vereiste veiligheidsmaatregelen te worden nageleefd, waaronder nat werken, stofarm verwijderen, het dragen van een FFP2- of FFP3-masker en een wegwerpoverall.

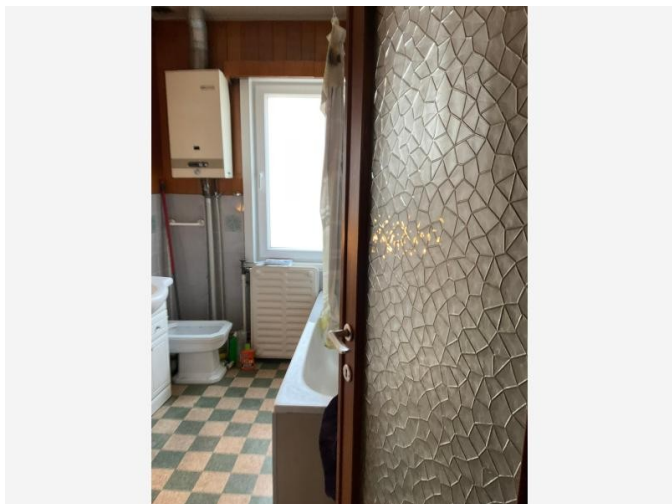
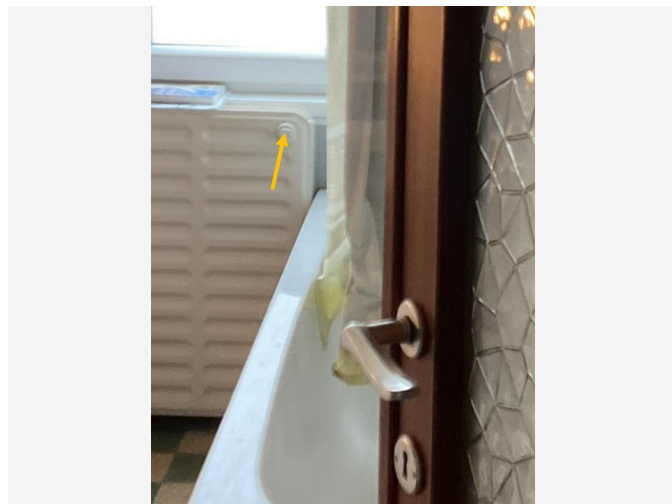
| Eindbeoordeling materiaalrisico | Zeer laag materiaalrisico en/of zeer lage kans op vezelvrijgave |

| Gebondenheid | Categorie 2: niet-hechtgebonden met matrix |
| Asbestsoort (vezeltype) | Alleen chrysotiel aanwezig |
| Asbestconcentratie | Hoog ( $\geq 50\%$ ) |

| Beschrijving | Pakkingen Radiators |
| Opmerking | Op elke radiator bevinden zich meerdere pakkingen ter hoogte van de ronde bedieningsknoppen aan zowel de voor- als achterzijde. Deze pakkingen bevinden zich onder de ronde afdekkappen. |

Verwijderen

- Verwijder dit asbestmateriaal zo snel mogelijk. Volg de toestand goed op.

- Hermetische zone (erkend asbestverwijderaar)  
Het is niet mogelijk deze toepassing te verwijderen zonder risico op vezelverspreiding. Risicovolle asbesttoepassingen mogen uitsluitend verwijderd worden door een erkend asbestverwijderaar. De verwijdering dient te gebeuren volgens strikte veiligheidsprocedures, waaronder het afbakenen en afsluiten van de werkzone, het creëren van een zone in onderdruk met aangepaste afzuiging, het gebruik van geschikte persoonlijke beschermingsmiddelen en een correcte reiniging en afvoer van het asbestafval. De verwijderaar zal hiervoor een eigen plan van aanpak opmaken.

Een alternatief voor het verwijderen van de pakkingen is de volledige radiator te demonteren en te vervangen door een nieuwe radiator.

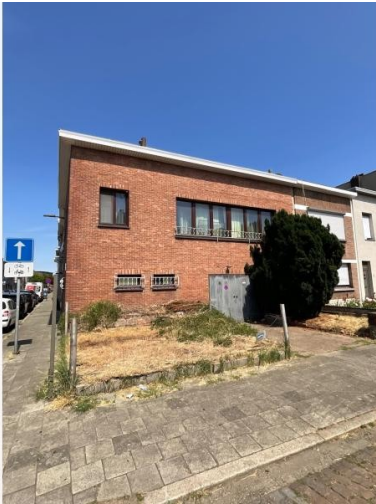
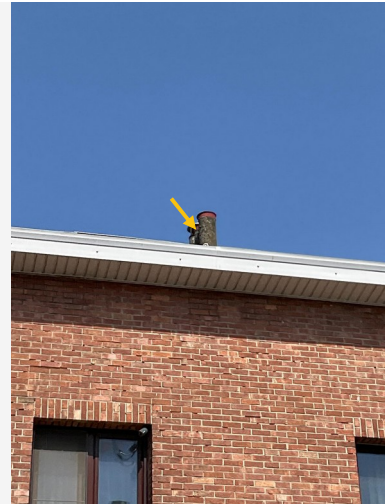
| Asbestconcentratie | Laag (< 50%) |

| Identificatiemethode | <p>De asbestdeskundige beoordeelt het materiaal als asbestverdacht en dus asbesthoudend, en dit zonder monstername.</p> <p>Motivatie: Er is een onderzoeksbepmerking die monstername verhindert; De ruimte of het materiaal bevindt zich hoger dan 3,5 meter vanaf een vaste ondergrond.</p> |

Verwijderen

- Verwijder dit asbestmateriaal zo snel mogelijk. Volg de toestand goed op.
- Voer bijkomende staalname(s) uit.

- Eenvoudige handelingen: mag via doe-het-zelf of door werknemer(s) met opleidingsattest eenvoudige handelingen  
Het betreft een toepassing in hechtgebonden asbestcement. Deze kan door de eigenaar zelf verwijderd worden, op voorwaarde dat de toepassing volledig intact blijft en zonder breuk kan worden losgemaakt. Tijdens de verwijdering moeten de vereiste veiligheidsmaatregelen worden gevolgd (nat werken, stofarm verwijderen, FFP2/FFP3 masker en wegwerpoverall). Voor de volledige procedure en veiligheidsvoorschriften wordt verwezen naar het geldende protocol op de website van OVAM.

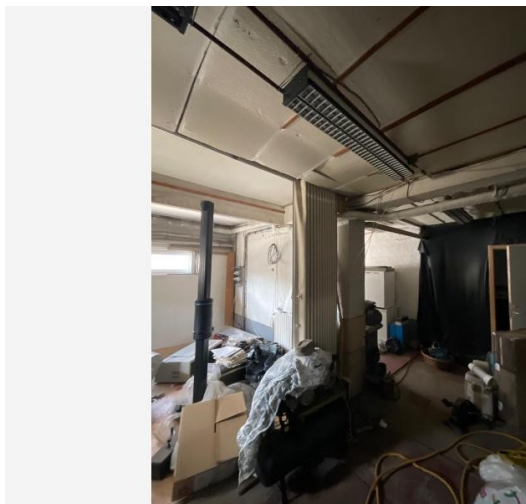
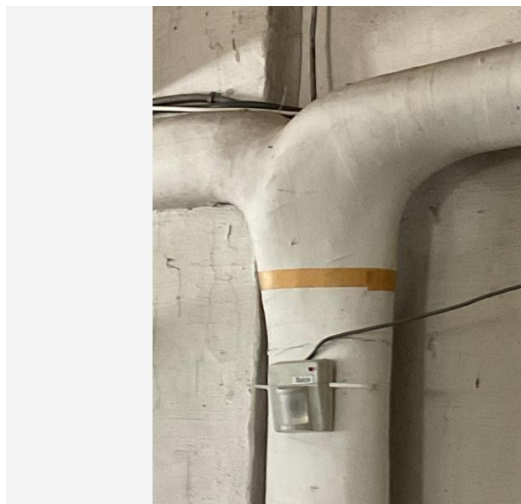
| Opmerking | De opgegeven hoeveelheid is een berekende waarde, aangezien de leidingisolatie een variabele dikte en omvang heeft. |

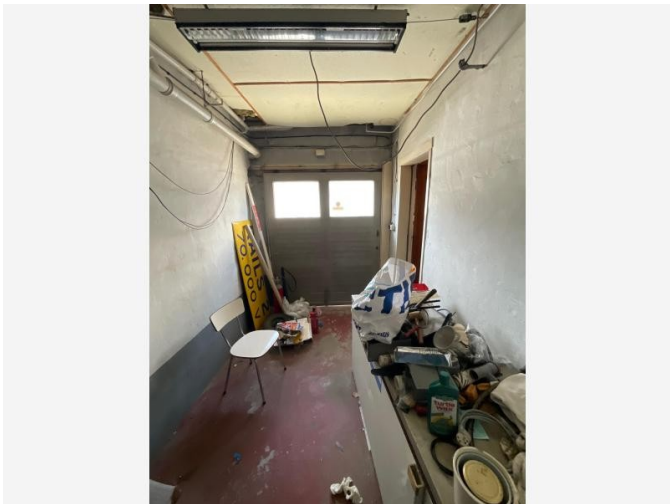
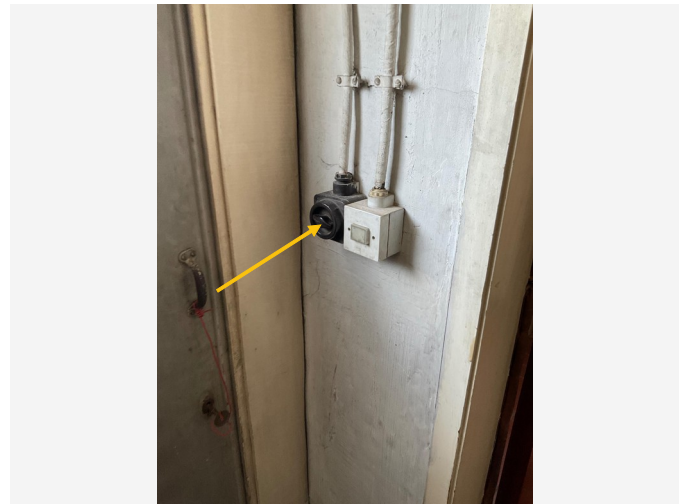
| Identificatiemethode | <p>De asbestdeskundige beoordeelt het materiaal als asbestverdacht en dus asbesthoudend, en dit zonder monstername.</p> <p>Motivatie: De monstername brengt andere schade aan dan schade die inherent is aan de monstername.</p> |
| Opmerking | De opgegeven hoeveelheid is een berekening. |

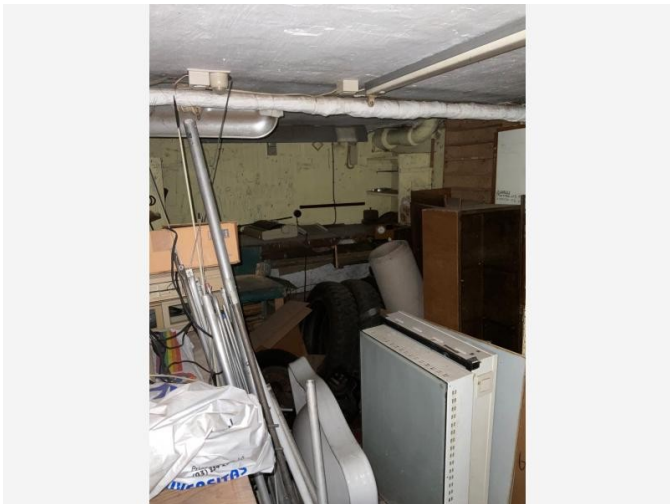
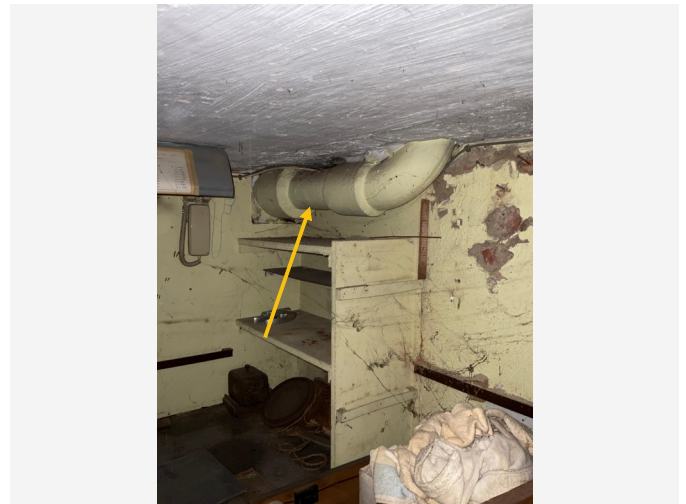
| Opmerking | Zonde destructief onderzoek is het niet vast te stellen hoe ver deze toepassing verder reikt. |

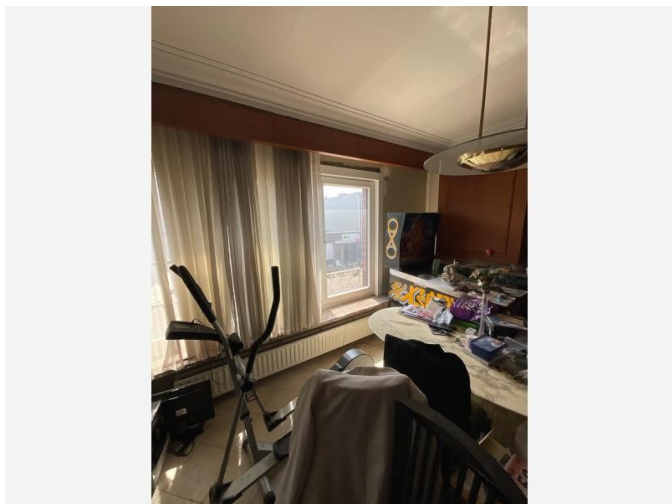
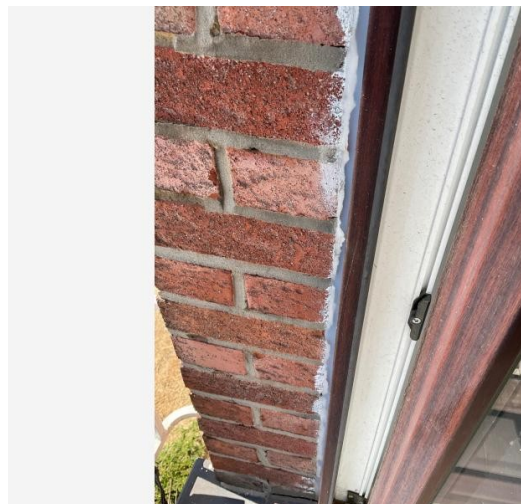
| Opmerking | <p>De opgegeven hoeveelheid is een berekende waarde.</p> <p>De ramen zijn afgewerkt met nieuwe kit, enkel was er onder deze kit nog een oudere laag aanwezig.</p> |

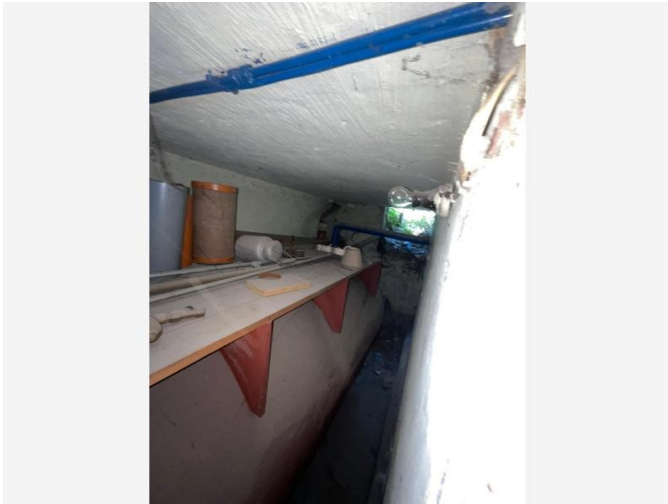
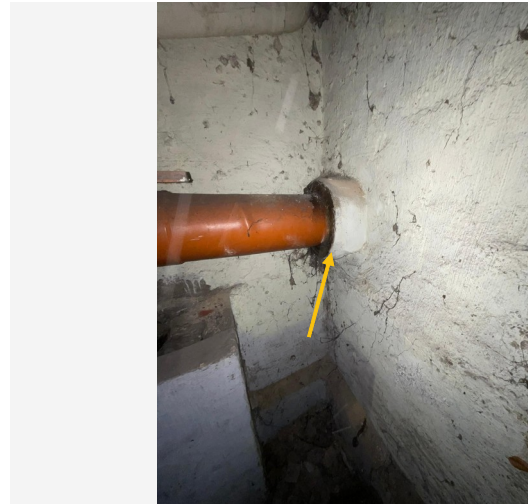
| Opmerking | Zonder destructief onderzoek kan de volledige omvang van deze toepassing niet worden vastgesteld. |

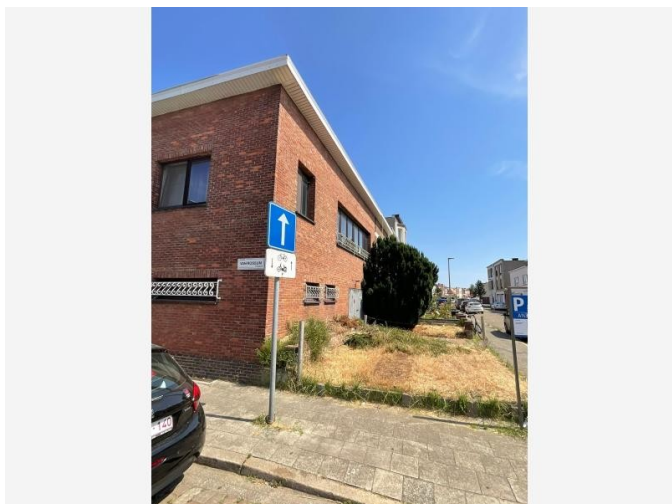
| Beschrijving | Notitie | Terug te vinden op plannen |
|---|---|---|
| Fiche 21: Onderdak | Van binnenuit was het niet mogelijk de dakbedekking te beoordelen. Daarnaast was er geen veilige toegang tot het dak om deze verder te onderzoeken. | - |
