# Asbestinventarisatetest

Helhoekweg 39, 2310 Rijkevorsel

Attestnummer : **20260804-000231.000**

Uitgegeven op : **04.08.2026**

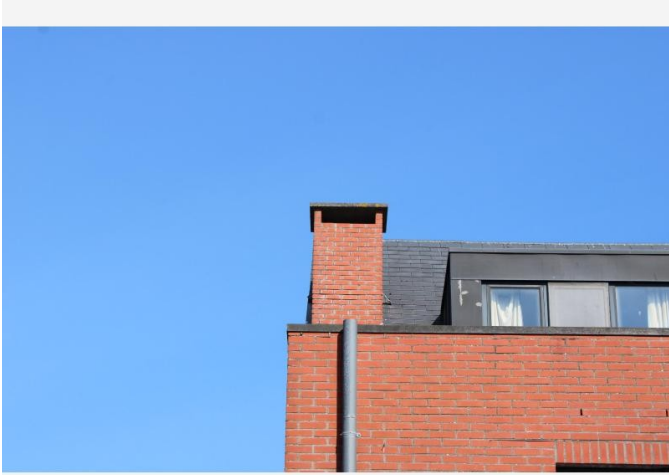
*Situeringsfoto*

#### Tijdelijke beperking

**Reden:** Het te onderzoeken materiaal situeert zich hoger dan 3,50 m te rekenen vanaf een veilige ondergrond

**Uitleg van de asbestdeskundige:** Geen inkijk mogelijk, schouw bevindt zich bovenop het dak

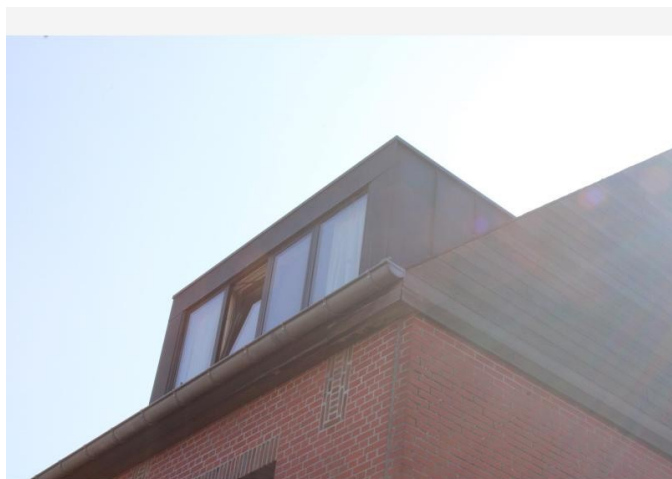
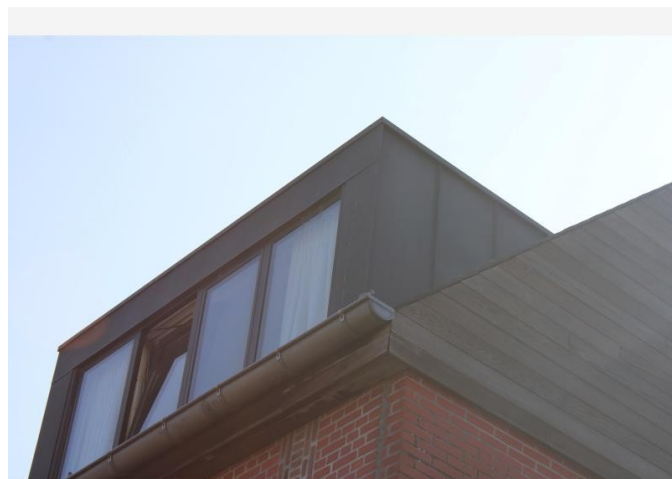
### Informatie over een niet-asbestverdacht materiaal

| Basis voor advies | De asbestdeskundige beoordeelt het materiaal als niet-asbestverdacht. |

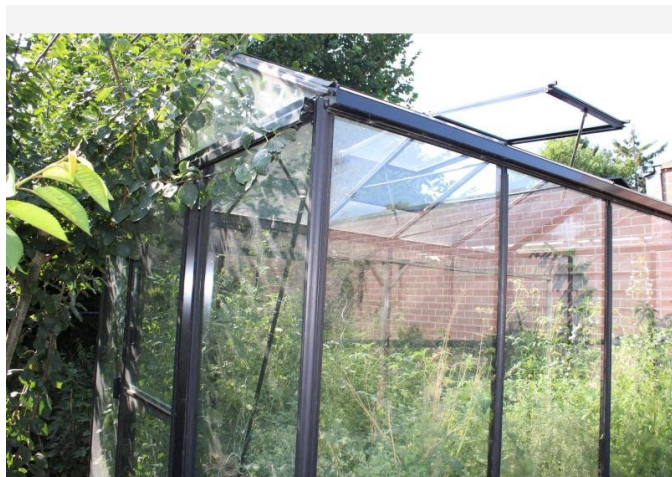
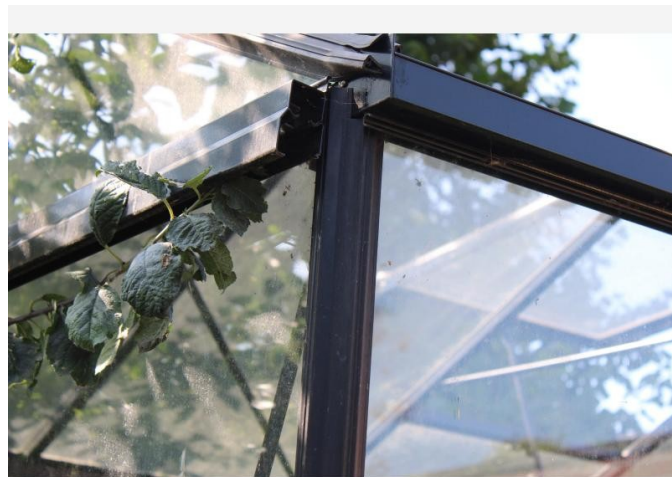
### Informatie over een niet-asbestverdacht materiaal

| Basis voor advies | De asbestdeskundige beoordeelt het materiaal als niet-asbestverdacht. |

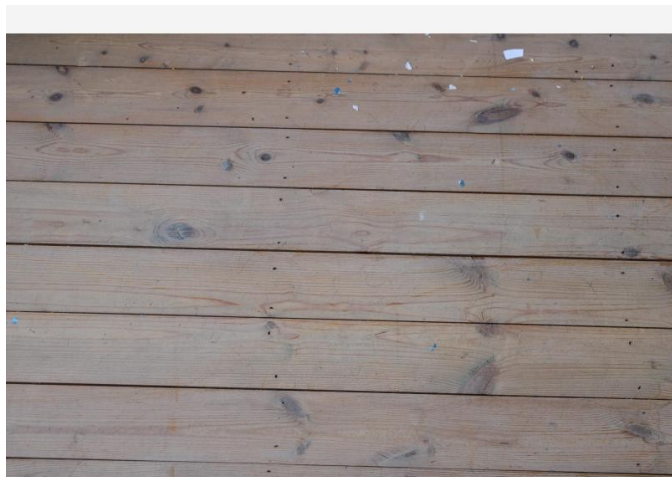
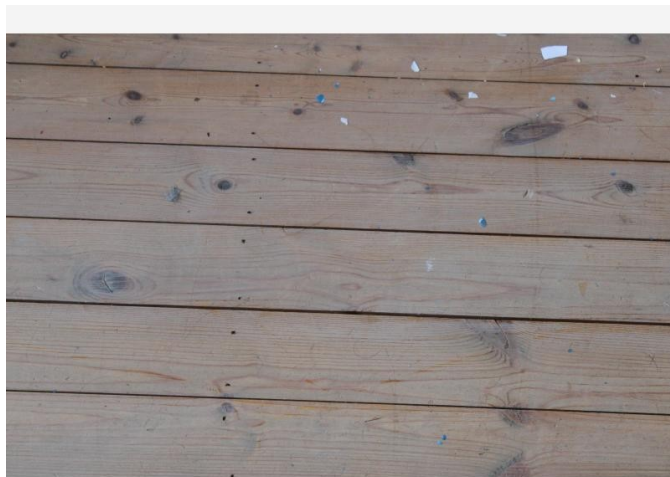
### Informatie over een niet-asbestverdacht materiaal

| Basis voor advies | De asbestdeskundige beoordeelt het materiaal als niet-asbestverdacht. |

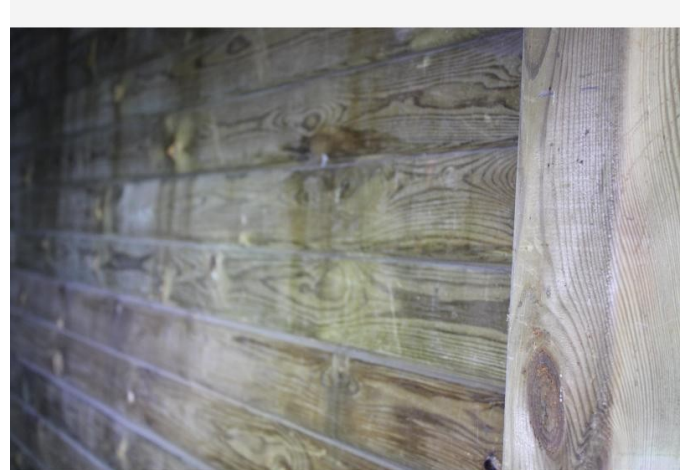
## Fiche 8: Tuinberging constructie binnen en buitenzijde hout

### Informatie over een niet-asbestverdacht materiaal

| Basis voor advies | De asbestdeskundige beoordeelt het materiaal als niet-asbestverdacht. |

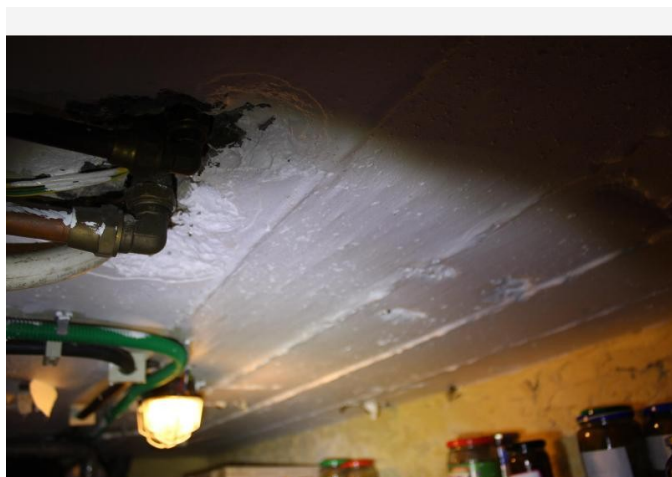
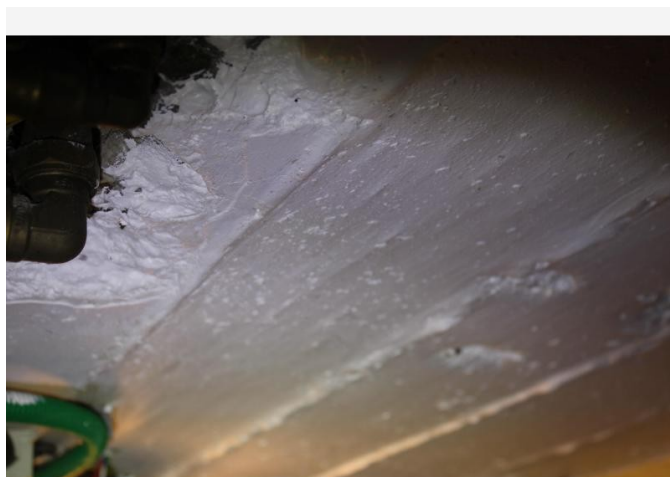
### Informatie over een niet-asbestverdacht materiaal

| Basis voor advies | De asbestdeskundige beoordeelt het materiaal als niet-asbestverdacht. |

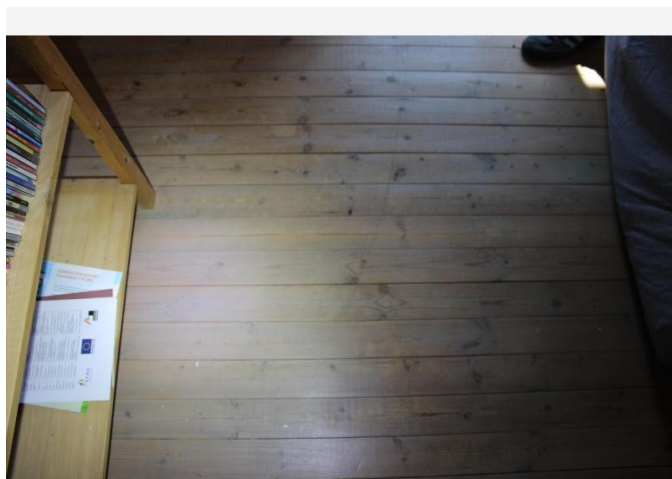
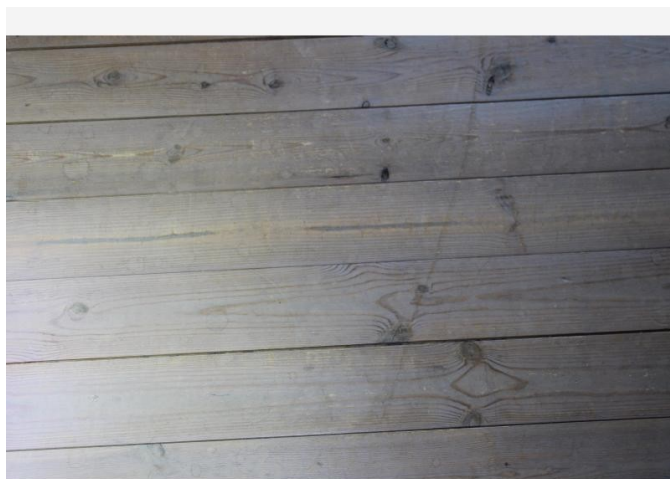
### Informatie over een niet-asbestverdacht materiaal

| Basis voor advies | De asbestdeskundige beoordeelt het materiaal als niet-asbestverdacht. |

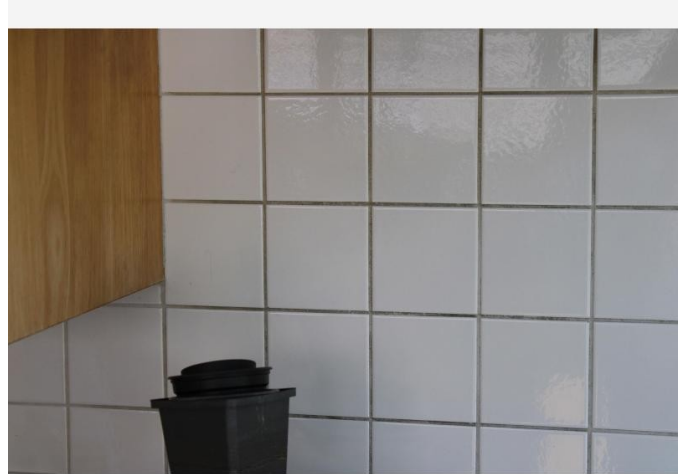
### Informatie over een niet-asbestverdacht materiaal

| Basis voor advies | Beoordeling op basis van een bewijsdocument. |

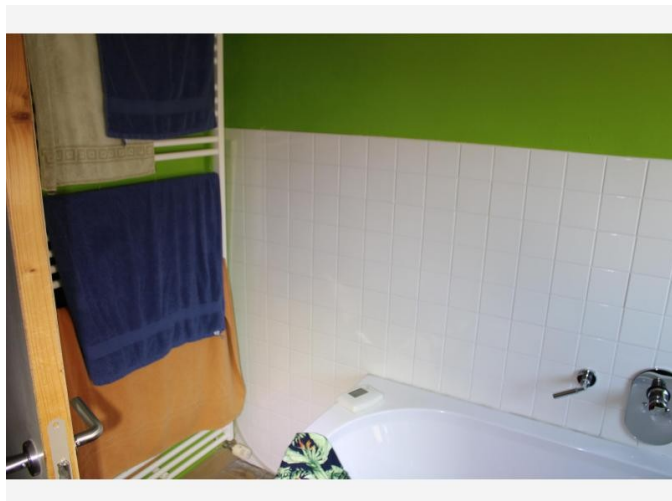
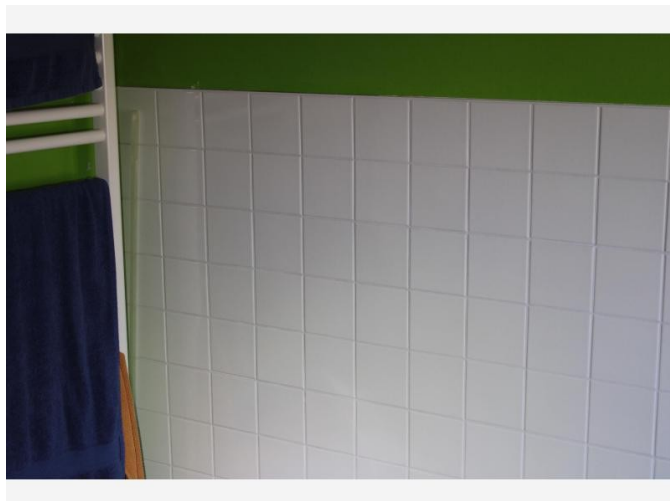
## Fiche 14: 1 ste verd badk 1 faiencetegels onderste helft muren recent

### Informatie over een niet-asbestverdacht materiaal

| Basis voor advies | Beoordeling op basis van een bewijsdocument. |

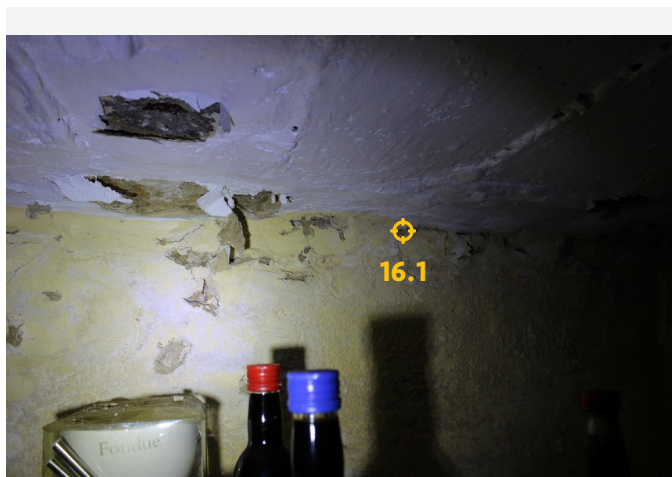
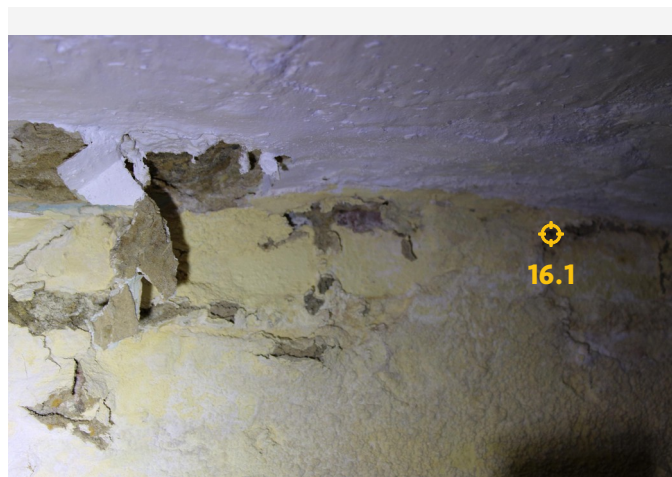
Geen asbest

| # | Type | Referentie | Resultaat |
|---|---|---|---|
| 16.1 | Mengmonster | MM02 | Geen asbest |

| Opmerking | De stalen zijn genomen aan bestaande beschadigingen in de muren |

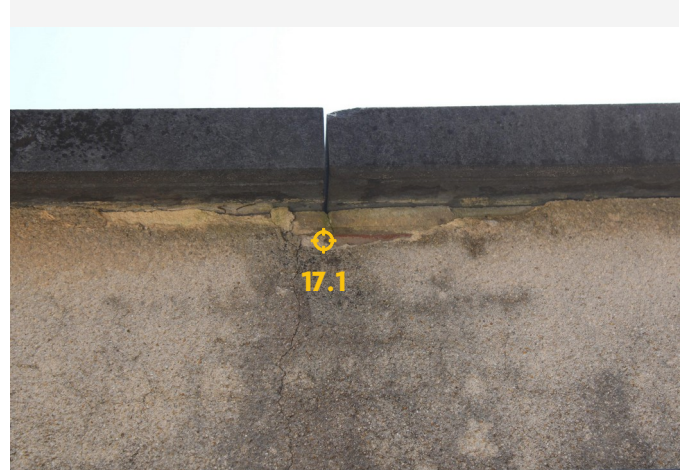
## Fiche 17: Mengstaal crepi achterzijde + deels zijkant woning glvl

Geen asbest

| # | Type | Referentie | Resultaat |
|---|---|---|---|
| 17.1 | Mengmonster | MM01 | Geen asbest |

| Opmerking | De stalen zijn genomen aan bestaande beschadigingen in de crepi |
