# Asbestinventarisatattest

Mosselstraat 14, 8470 Gistel

Attestnummer : 20260819-000041.000

Uitgegeven op : 19.08.2026

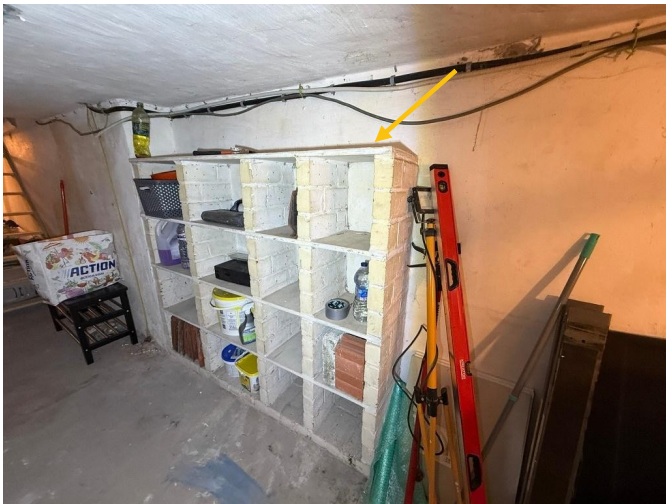
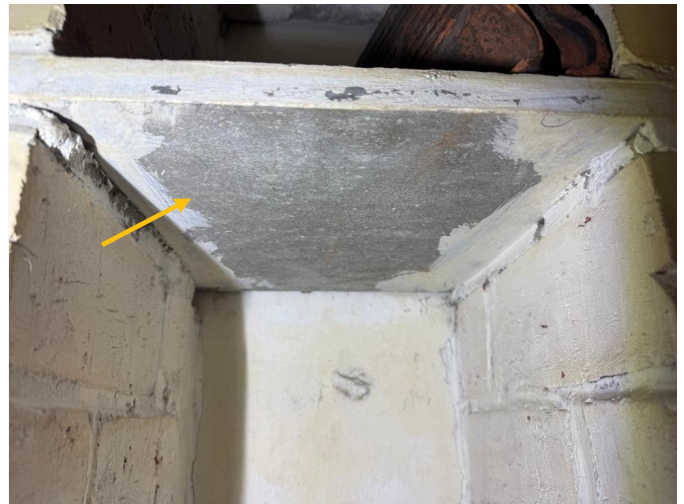
| Eindbeoordeling materiaalarisico | Verhoogd materiaalarisico en/of verhoogde kans op vezelvrijgave |

| Asbestsoort (vezeltype) | Crocidoliet aanwezig |
| Toestand van het materiaal | Licht beschadigd, licht verweerd. Intacte calciumsilicaatplaat of materiaal met categorie 3-gebondenheid |

| # | Type | Referentie | Resultaat |
|---|---|---|---|
| 1.1 | Puntmonster | MM03 | Chrysotiel, Crocidoliet |

| Beschrijving | Legplanken kast kelder |
| Hoeveelheid (oppervlakte - dikte - aantal) | • 2,00 m <sup>2</sup> - 3,00 cm - 4 stuks |

Verwijderen

- Zorg voor een veilig beheer. Vermijd het beschadigen van het asbestmateriaal. Controleer de toestand jaarlijks op wijzigingen.
- Verwijder dit asbestmateriaal zo snel mogelijk. Volg de toestand goed op.

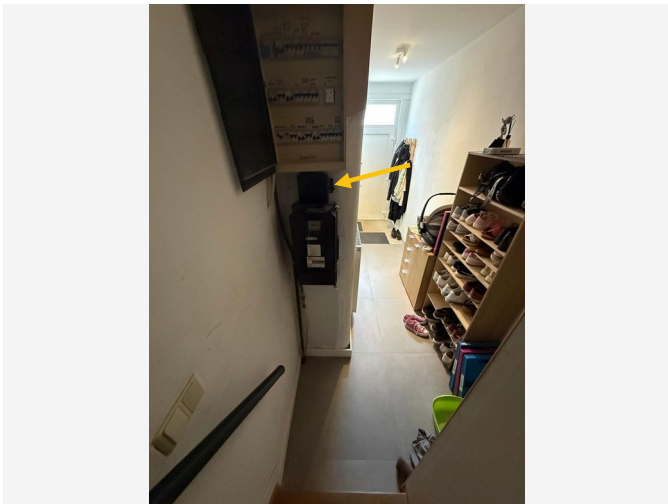
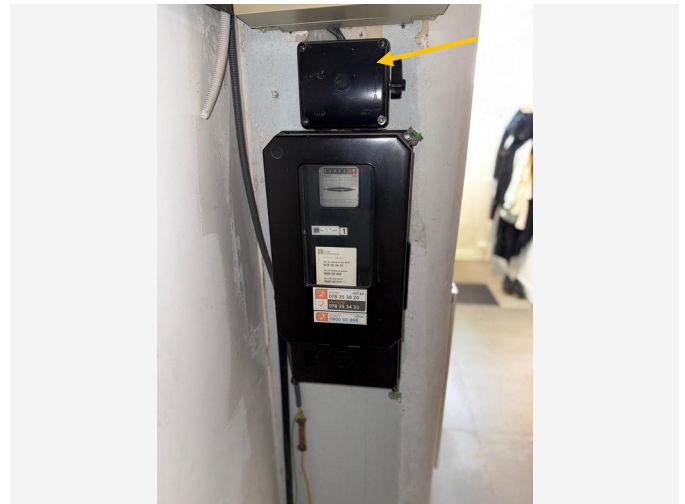
| Eindbeoordeling materiaalisico | Laag materiaalisico en/of verlaagde kans op vezelvrijgave |

| Asbestsoort (vezeltype) | Crocidoliet aanwezig |
| Toestand van het materiaal | Onbeschadigd, niet verweerd |

| Beschrijving | Elektrische behuizing type Bakeliet |

Zorgvuldig beheren

- Zorg voor een veilig beheer. Vermijd het beschadigen van het asbestmateriaal. Controleer de toestand jaarlijks op wijzigingen.
- Voer bijkomende staalname(s) uit.

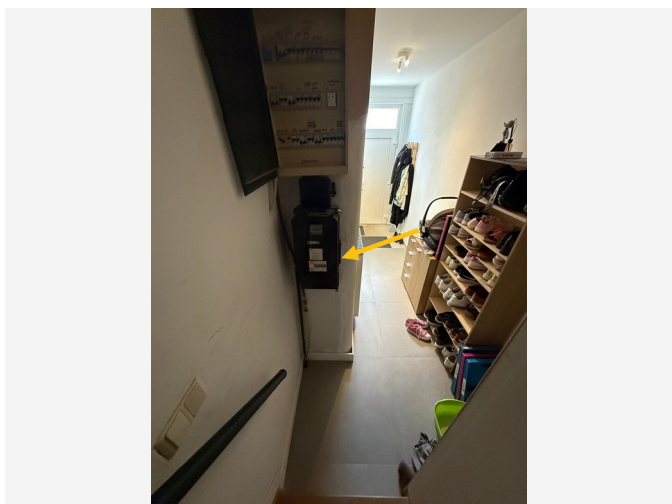
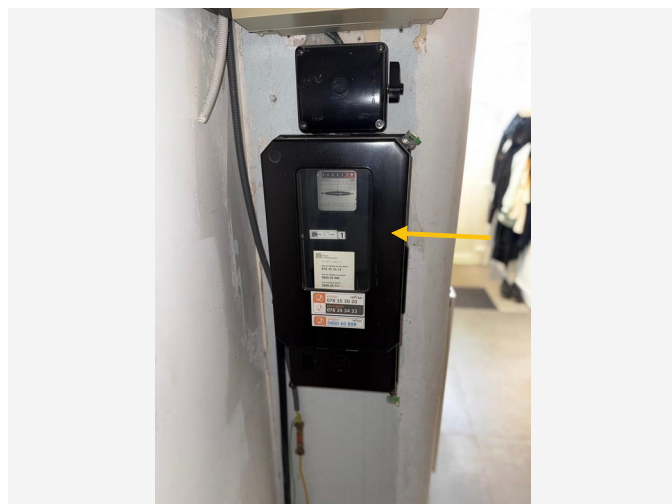
| Eindbeoordeling materiaalrisico | Zeer laag materiaalrisico en/of zeer lage kans op vezelvrijgave |

| Asbestsoort (vezeltype) | Crocidoliet aanwezig |
| Toestand van het materiaal | Onbeschadigd, niet verweerd |

| Beschrijving | Elektrische teller type Bakeliet |

Zorgvuldig beheren

- Zorg voor een veilig beheer. Vermijd het beschadigen van het asbestmateriaal. Controleer de toestand jaarlijks op wijzigingen.
- Voer bijkomende staalname(s) uit.

- Eenvoudige handelingen: mag via doe-het-zelf of door werknemer(s) met opleidingsattest eenvoudige handelingen  
Te verwijderen door de netbeheerder.

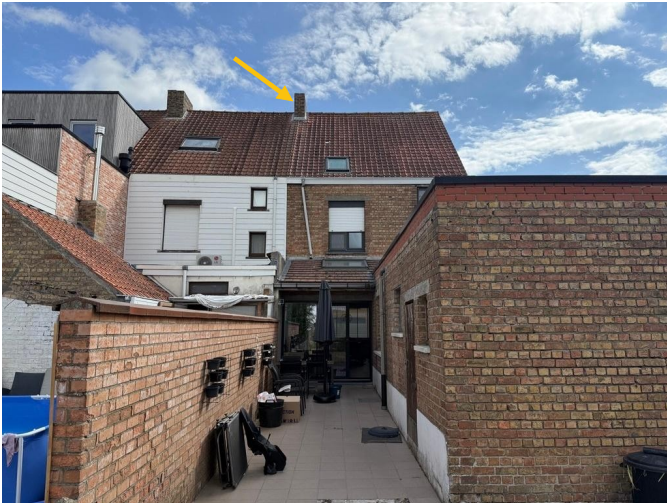
**Reden:** Het te onderzoeken materiaal situeert zich hoger dan 3,50 m te rekenen vanaf een veilige ondergrond

**Uitleg van de asbestdeskundige:** De schouwen bevinden zich hoger dan 3,50m te rekenen vanaf een veilige ondergrond zodat de boven- en binnenzijde niet kan geïnspecteerd worden.

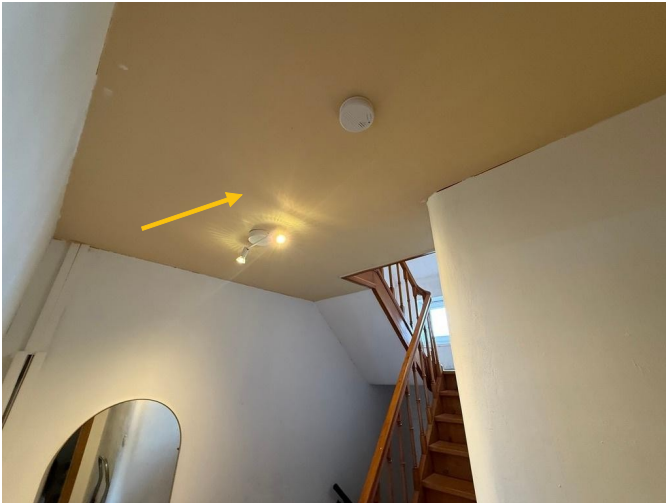
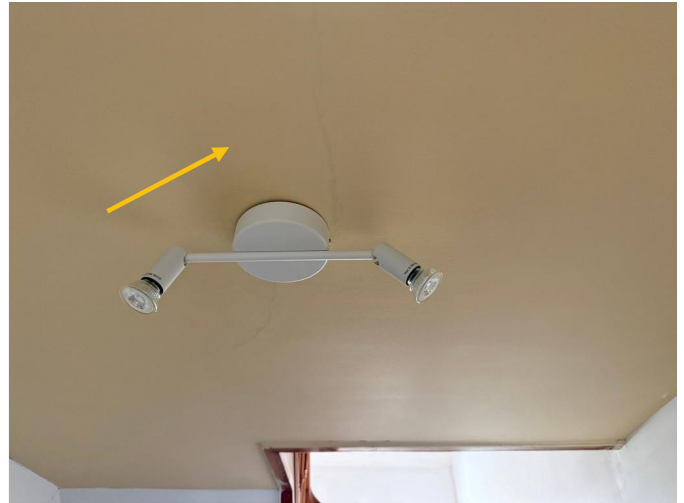
## Fiche 5: Pleisterwerk plafonds

Geen asbest

| # | Type | Referentie | Resultaat |
|---|---|---|---|
| 5.1 | Mengmonster | MM02 | Geen asbest |

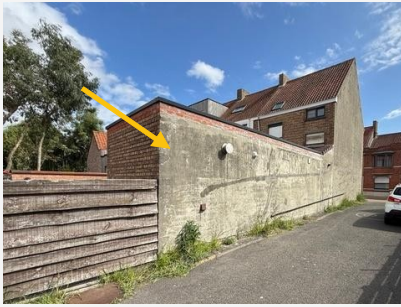
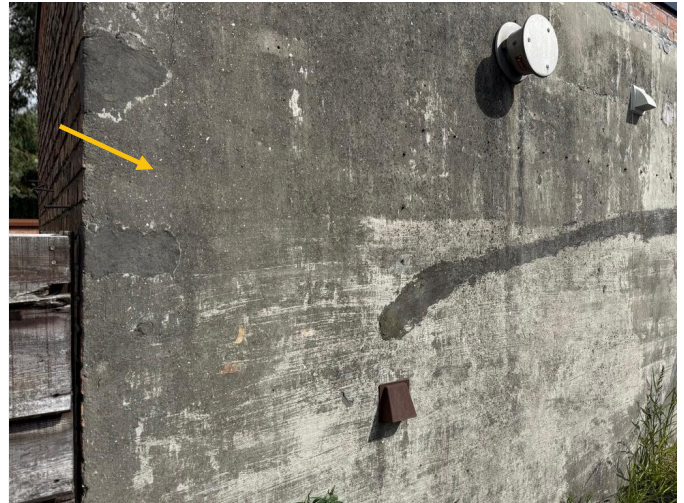
## Fiche 6: Cementen smeerlaag buiten

Geen asbest

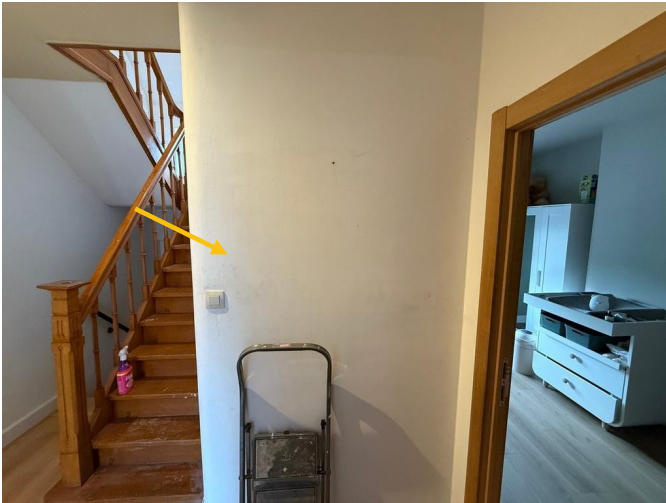
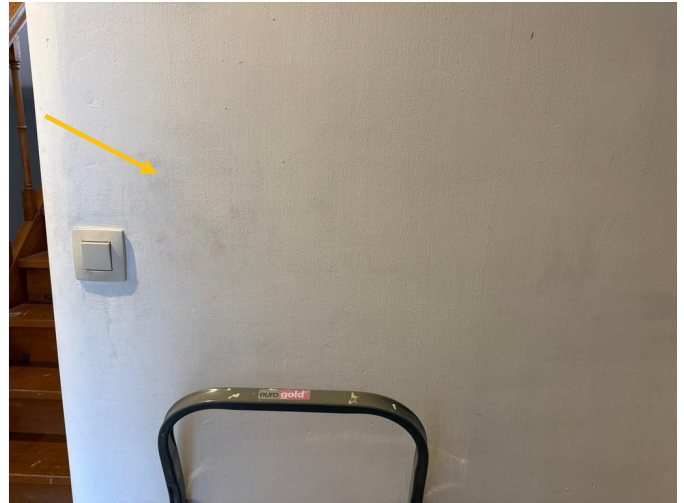
## Fiche 7: Pleisterwerk wanden

Geen asbest

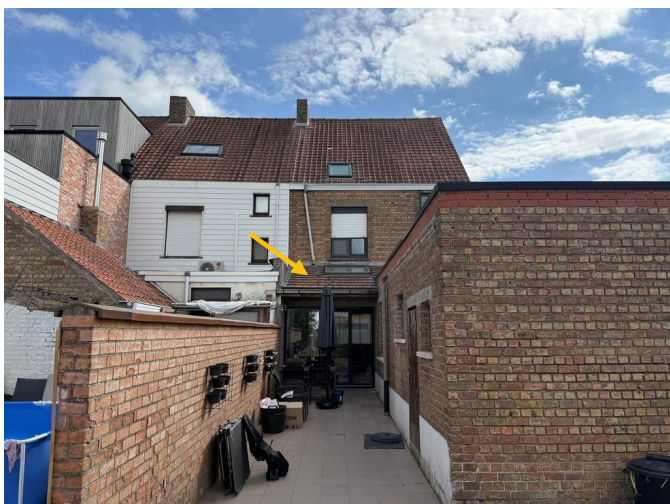
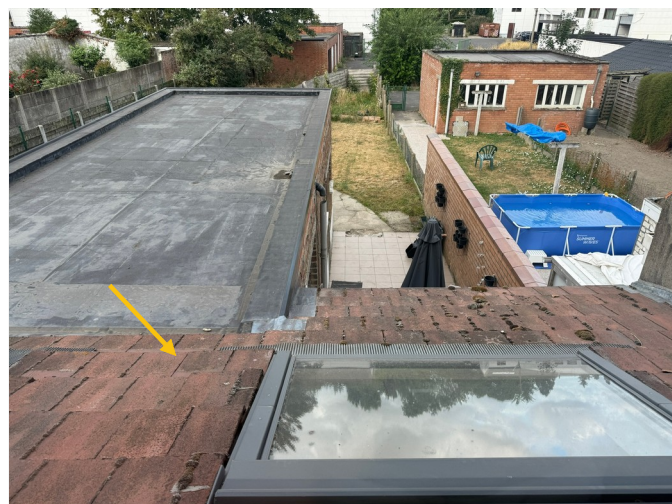
## Fiche 13: Dakbedekking bestaande uit tegelpannen (niet verdacht)

| Beschrijving | Notitie | Terug te vinden op plannen |
|---|---|---|
| Fiche 13: Dakbedekking bestaande uit tegelpannen (niet verdacht) | De dakbedekking is niet-asbestverdacht. | Plan 1.10: Dak (buitenkant) |

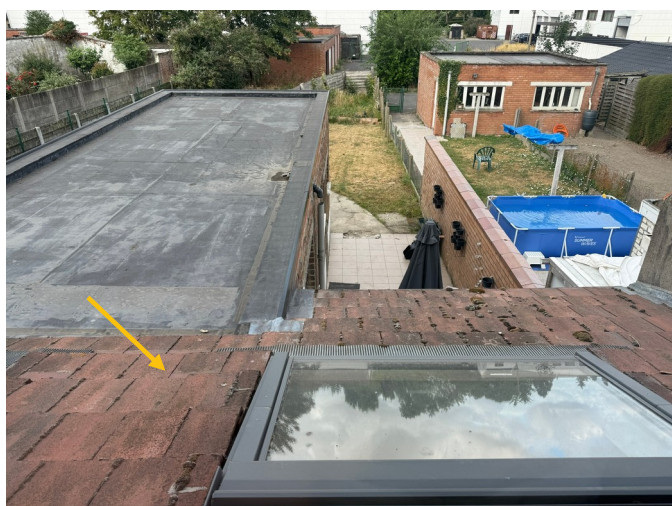
### Fiche 14: Onderdak niet waarneembaar

| Beschrijving | Notitie | Terug te vinden op plannen |
|---|---|---|
| Fiche 14: Onderdak niet waarneembaar | De pannen zijn vastgeschroefd waardoor langs buiten geen onderdak kon worden vastgesteld. Langs binnen is het dak afgewerkt, waardoor dit ook niet kon worden vastgesteld langs binnen. Waakzaamheid is geboden bij werken. | Plan 1.9: Dak (binnenkant) |

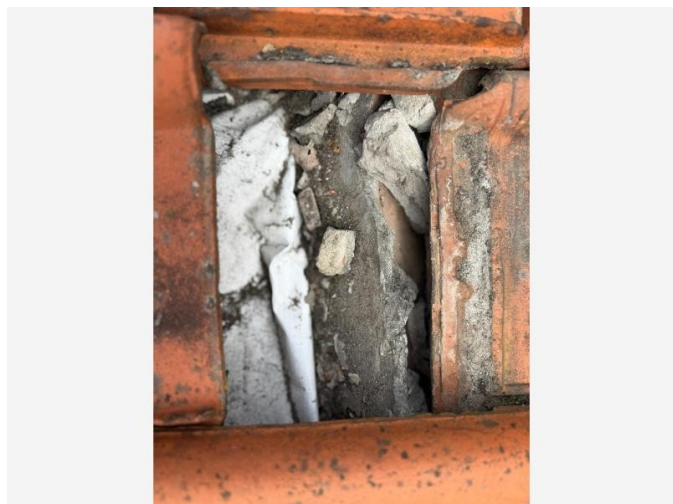
### Fiche 16: Onderdak (niet aanwezig)

| Beschrijving | Notitie | Terug te vinden op plannen |
|---|---|---|
| Fiche 16: Onderdak (niet aanwezig) | Er is geen te onderzoeken onderdak aanwezig. | Plan 1.9: Dak (binnenkant) |
