# Asbestinventarisatetest

Torhoutsesteenweg 465, 8400 Oostende

Attestnummer : 20231215-000299.000

**Niet-asbestveilig**

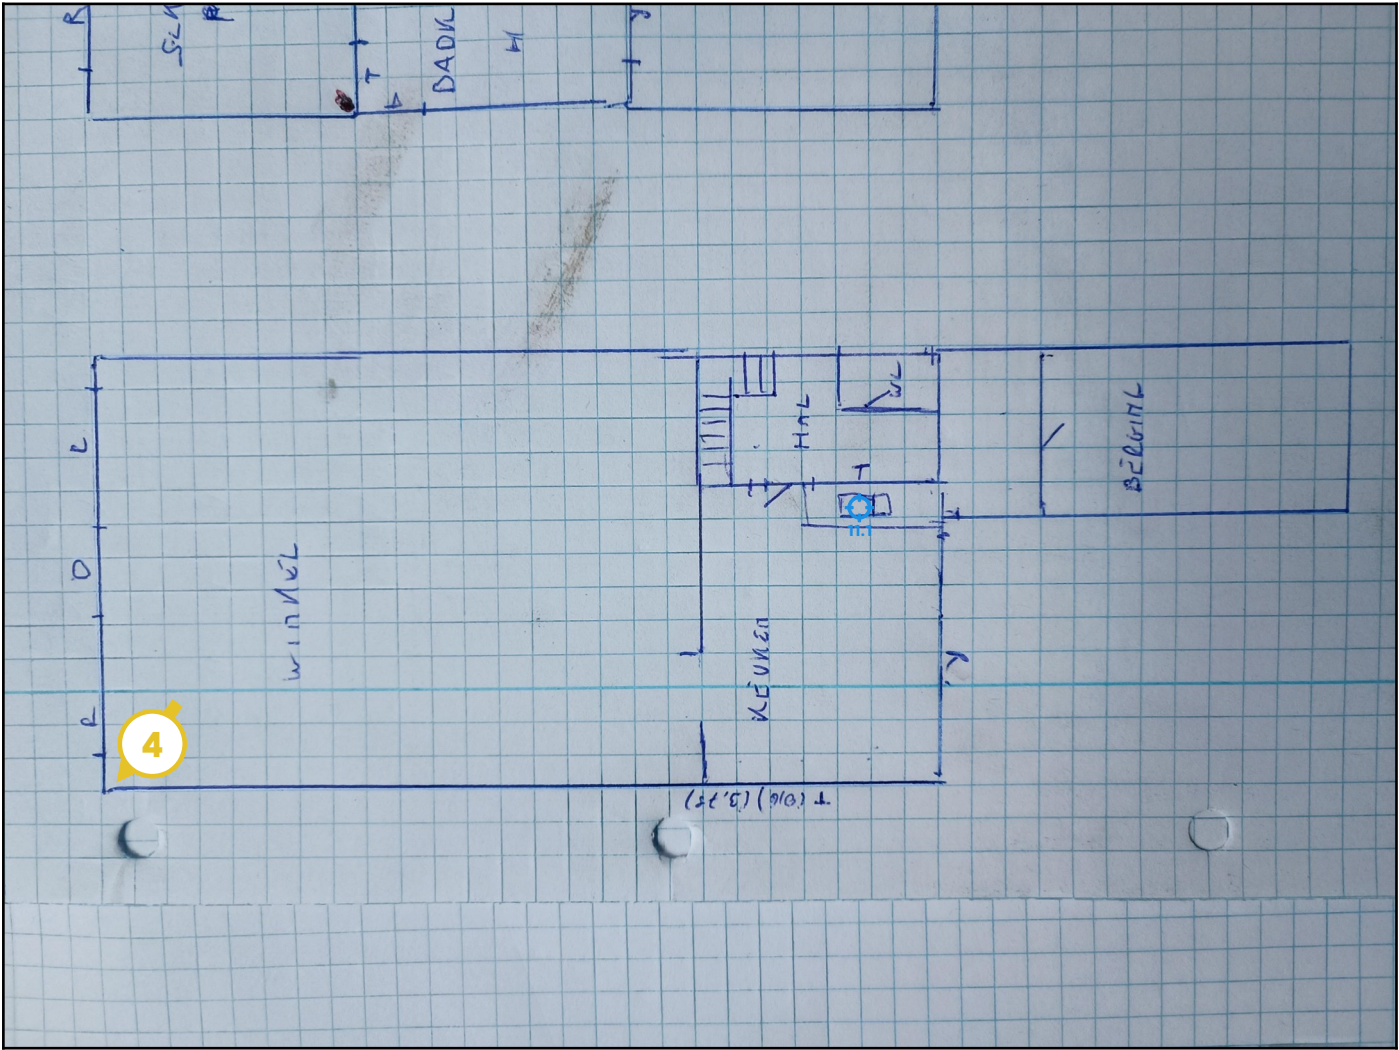
# Plan 1.1: GRONDPLAN GLV

| Beschrijving | Type | Actie |
|---|---|---|
| 4. BAKELIET ZEKERINGKAST | Asbestmateriaal | Zorgvuldig beheren |
| 11. ONDERDREUNINGSPLAAT ONDER WASBAK BENEDEN | Geen asbest | - |

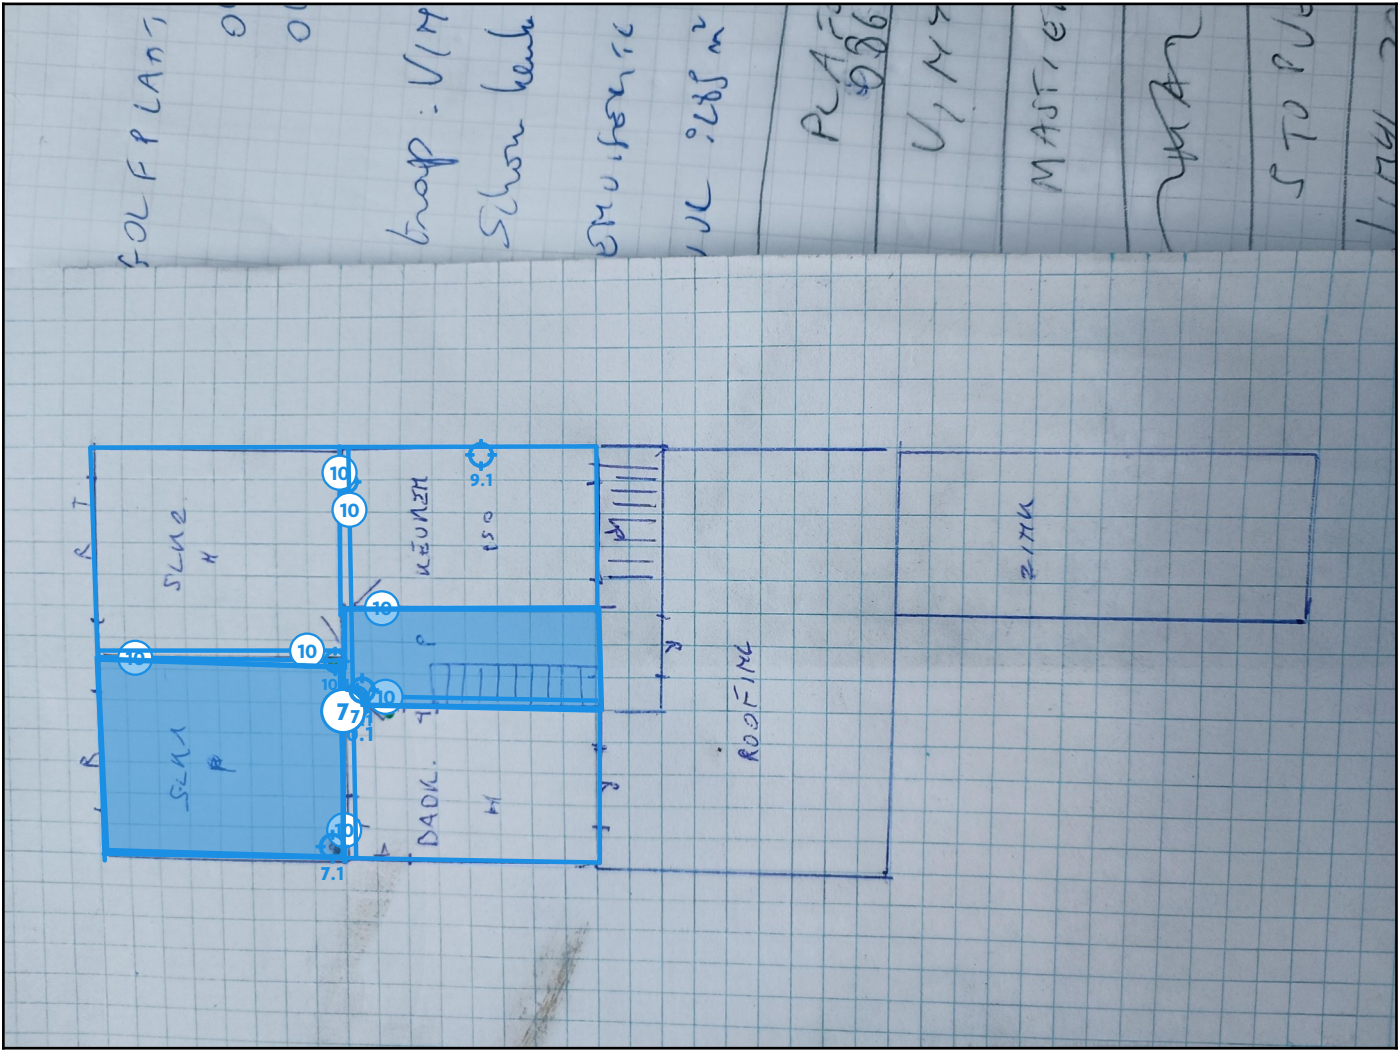
Plan 1.2: GRONDPLAN +1

| Beschrijving | Type | Actie |
|---|---|---|
| 7. PLEISTERWERK PLAFOND | Geen asbest | - |
| 9. ONDERDREUNINGSPLAAT ONDER WASBAK 1E VERDIEP | Geen asbest | - |
| 10. PLEISTERWERK MUUR | Geen asbest | - |

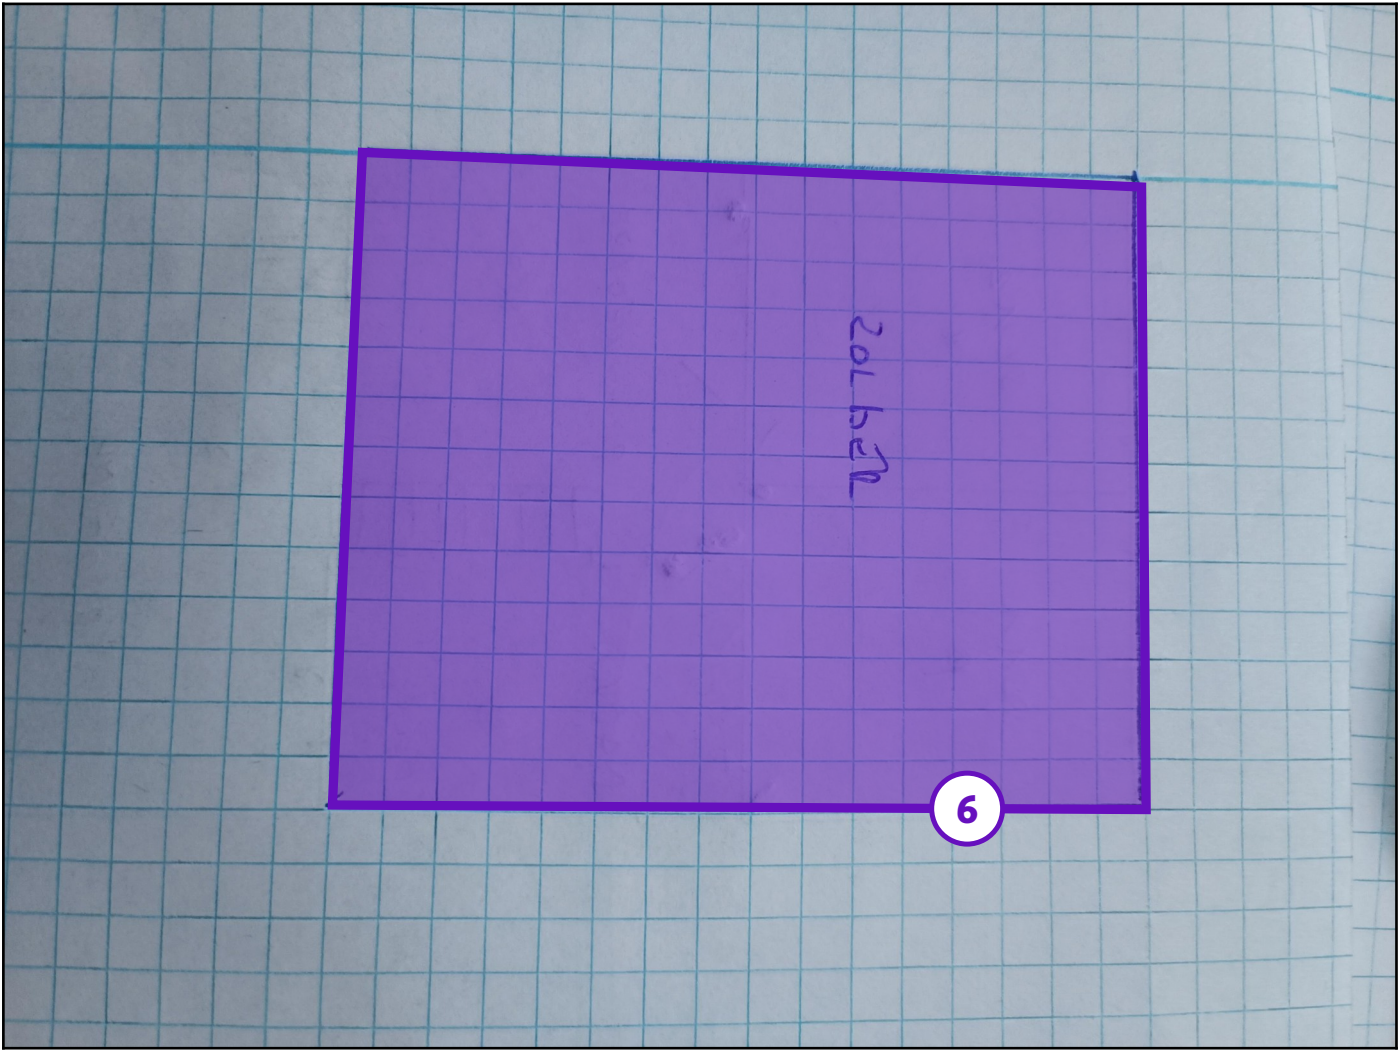
# Plan 1.3: ZOLDER

| Beschrijving | Type | Actie |
|---|---|---|
| 6. ONDERDAK WONING | Advies | - |

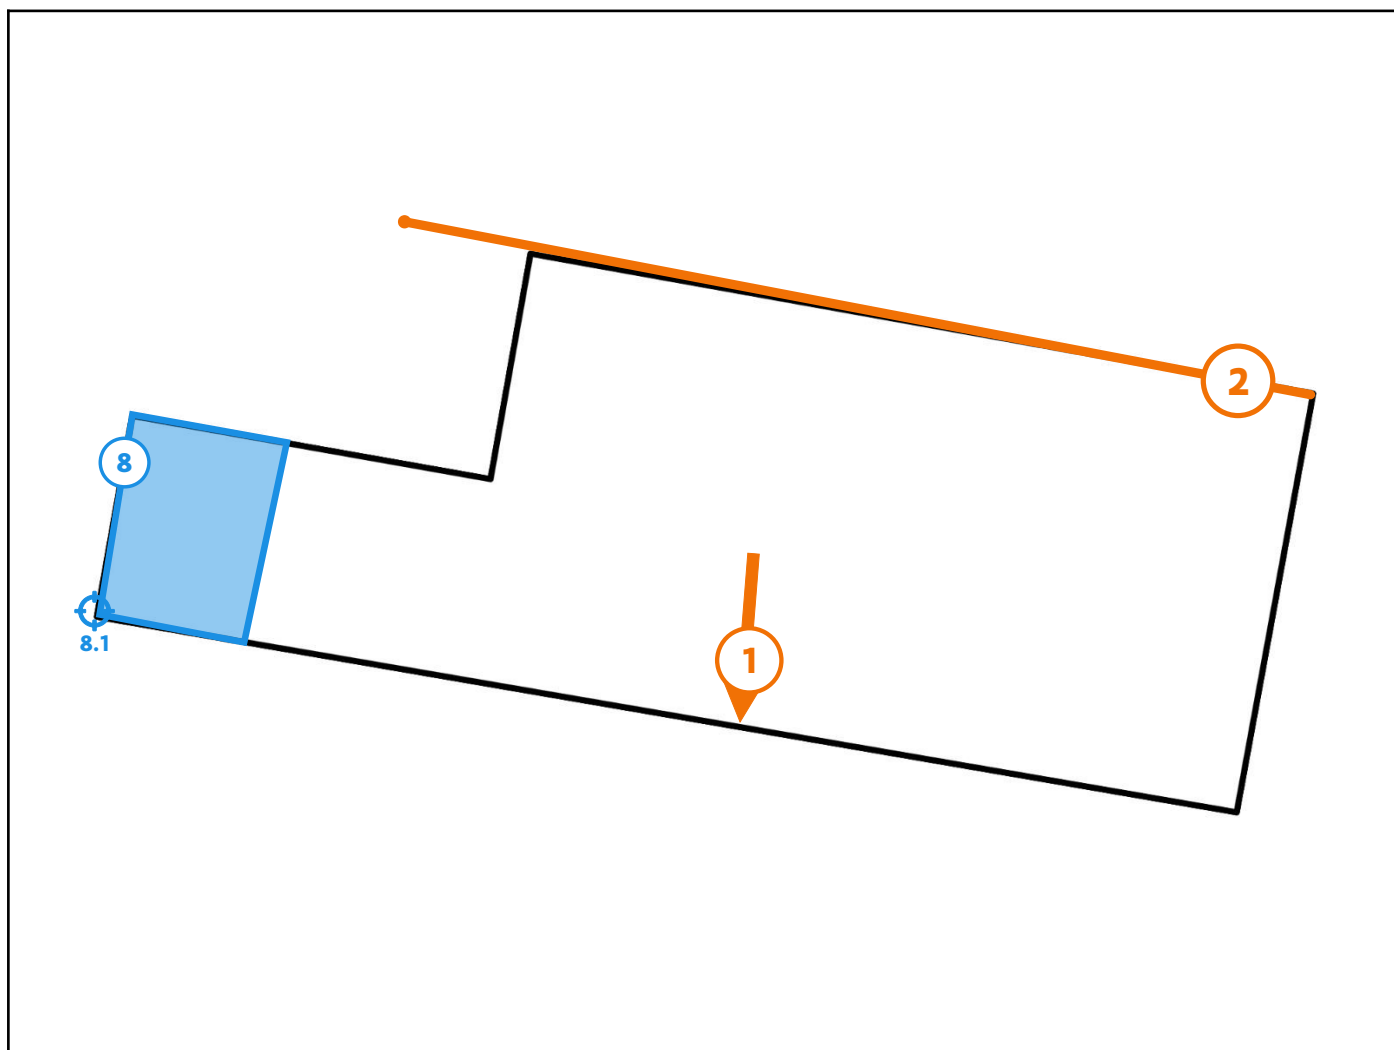
## Plan 1.4: GRONDPLAN WONING

| Beschrijving | Type | Actie |
|---|---|---|
| 1. ROOKGASKANAAL VAN BUREN 467 | Asbestmateriaal | Verwijderen |
| 2. LEIEN AAN BUITENMUUR VAN BUREN MET NR 463. | Asbestmateriaal | Verwijderen |
| 8. GOLFPLAAT AFDAK | Geen asbest | - |

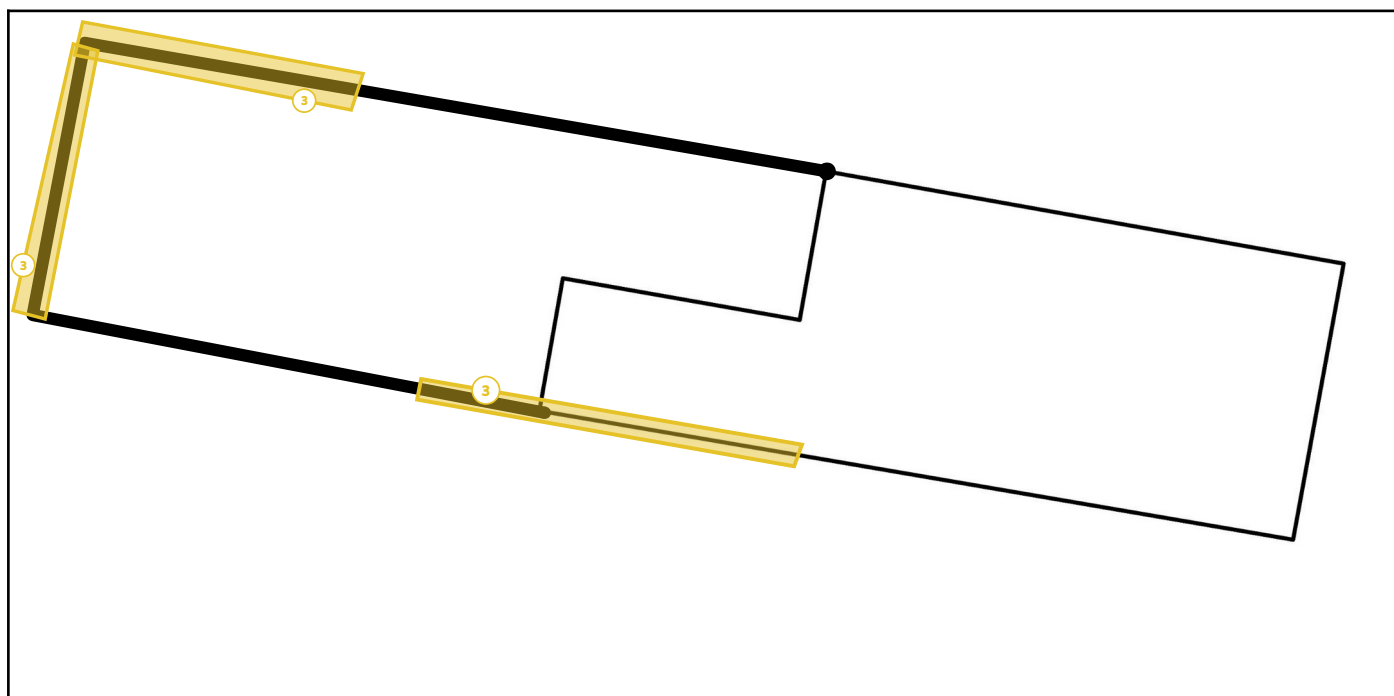
## Plan 1.5: GRONDPLAN MET TUIN

| Beschrijving | Type | Actie |
|---|---|---|
| 3. DEKSTEEN BUITEN | Asbestmateriaal | Zorgvuldig beheren |

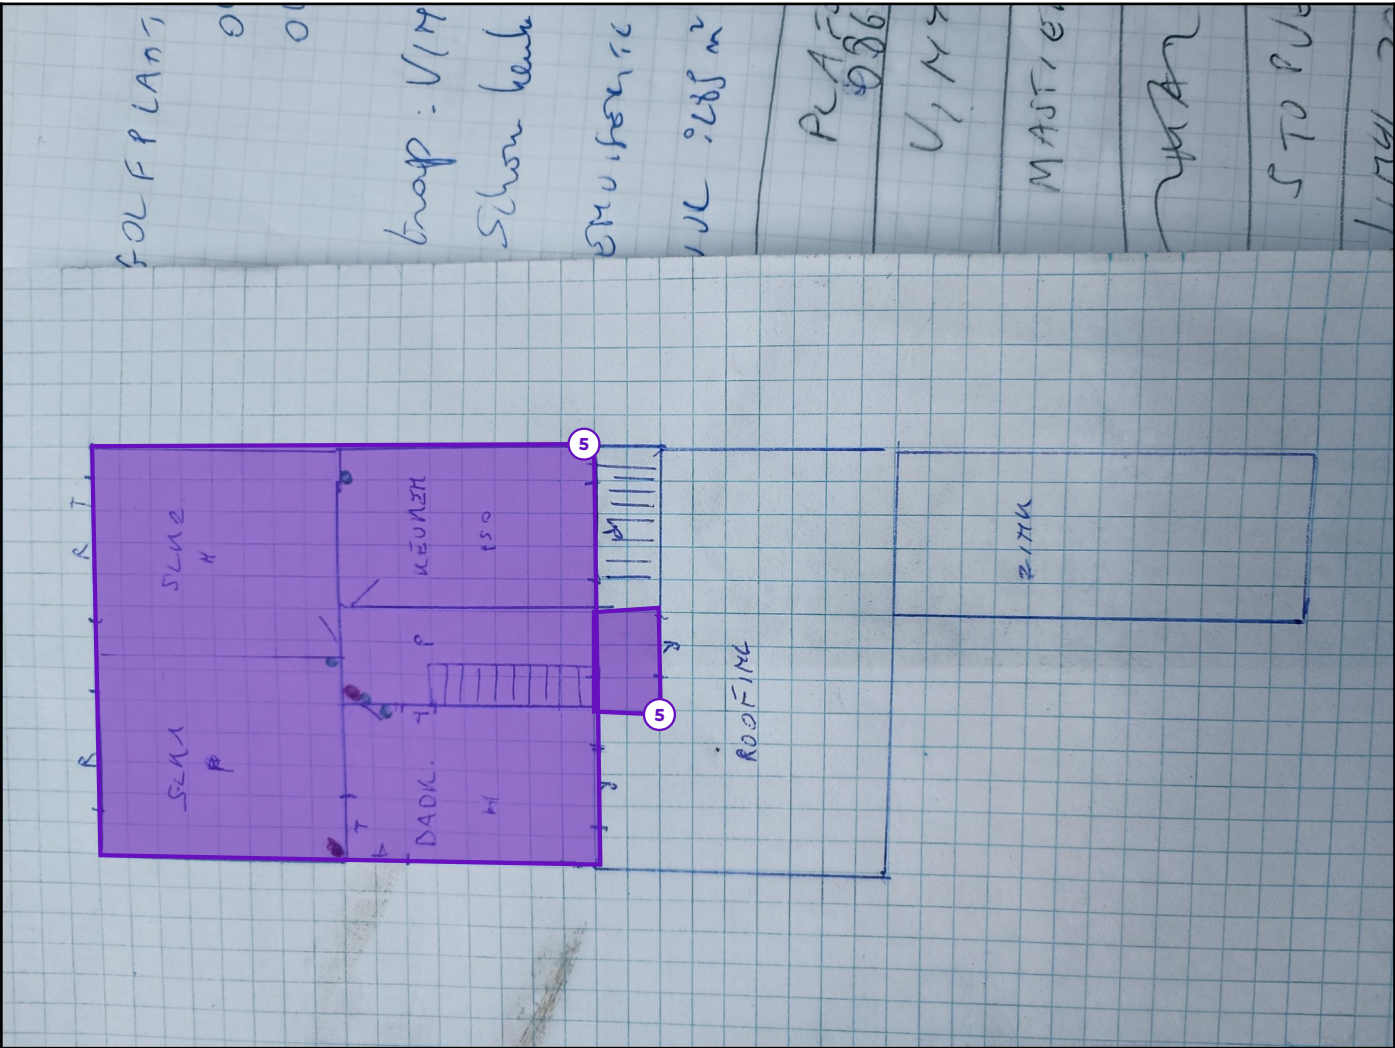
Plan 1.6: GRONDPLAN +1

| Beschrijving | Type | Actie |
|---|---|---|
| 5. VINYL BOVEN OP SLAAPKAMERS EN GANG | Advies | - |

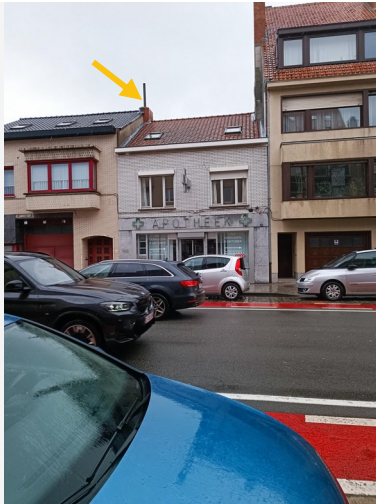
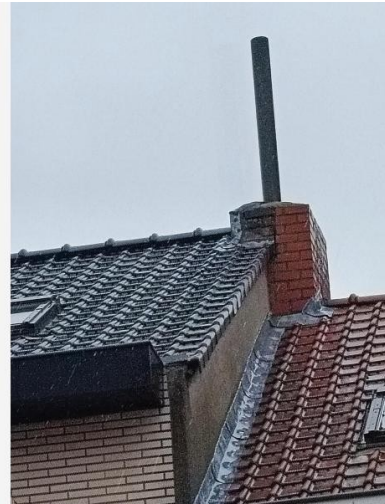
Het asbestmateriaal valt onder de mijlpaal van 2034.

Verwijderen

| Eindbeoordeling materiaalrisico | Laag materiaalrisico en/of verlaagde kans op vezelvrijgave |

| Asbestsoort (vezeltype) | Crocidoliet aanwezig |
| Toestand van het materiaal | Licht beschadigd, licht verweerd. Intact materiaal type Pical – asbestboard of categorie III 'gebondenheid' |

| Asbestmateriaal | Rookgaskanaal |

- Zorg voor een veilig beheer. Vermijd het beschadigen van het asbestmateriaal. Controleer de toestand jaarlijks op wijzigingen.
- Verwijder dit asbestmateriaal zo snel mogelijk. Volg de toestand goed op.

- Eenvoudige handelingen: mag via doe-het-zelf of door werknemer(s) met opleidingsattest eenvoudige handelingen  
De buis kan voorzichtig losgebeiteld worden , extra bevochtigen om stof te voorkomen + dragen van de nodige beschermingsmiddelen (mondmasker ffp3, handschoenen,tyvec ) Bij de gemeente/containerpark afsluitzakken halen om dubbel in te pakken en af te voeren naar het containerpark als hechtgebonden asbestafval

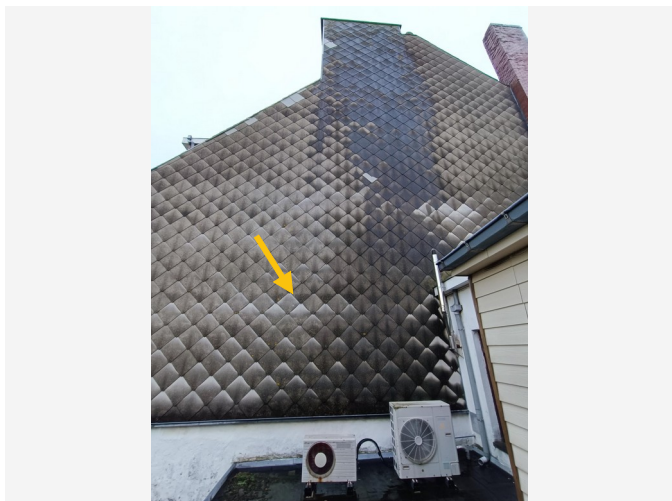
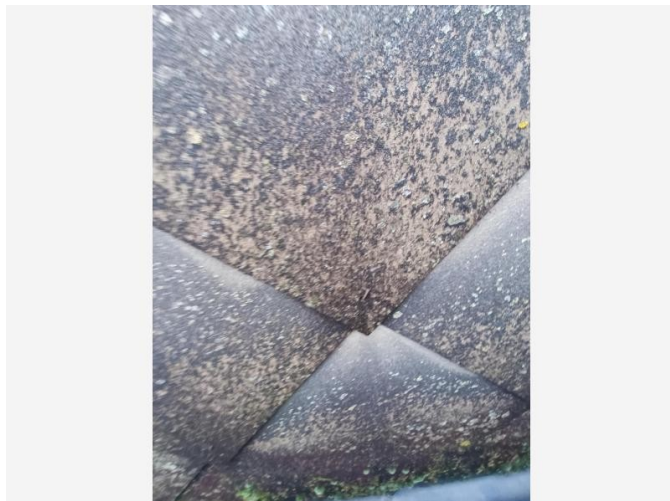
## Fiche 2: LEIEN AAN BUITENMUUR VAN BUREN MET NR 463.

Het asbestmateriaal valt onder de mijlpaal van 2034.

Verwijderen

| Eindbeoordeling materiaalisico | Verhoogd materiaalisico en/of verhoogde kans op vezelvrijgave |

| Asbestsoort (vezeltype) | Crocidoliet aanwezig |
| Toestand van het materiaal | Matig beschadigd, matig verweerd |

| Asbestmateriaal | Dak- en gevelbekleding - Lei, shingle |

- Zorg voor een veilig beheer. Vermijd het beschadigen van het asbestmateriaal. Controleer de toestand jaarlijks op wijzigingen.

- Eenvoudige handelingen: mag via doe-het-zelf of door werknemer(s) met opleidingsattest eenvoudige handelingen  
EH via doe-het zelf Dragen van de nodige beschermingsmiddelen (mondmasker ffp3, handschoenen,tyvec). Indien mogelijk de ondervloer afdekken , leien voorzichtig verwijderen, extra fixeren, niet breken , niet gooien, onmiddellijk verpakken of voorzichtig in container met asbest bag plaatsen.

Indien leien in slechte staat zijn en kans bestaat op breken : Eenvoudige handeling opgeleid personeel , alle werknemer(s) moeten wel beschikken over een opleidingsattest eenvoudige handelingen 8u

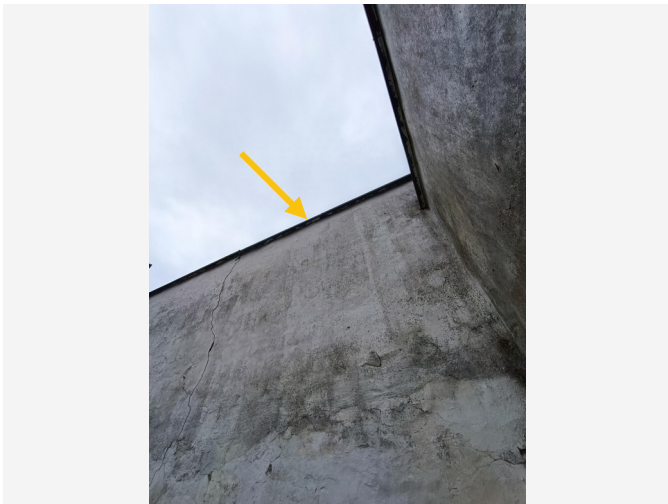
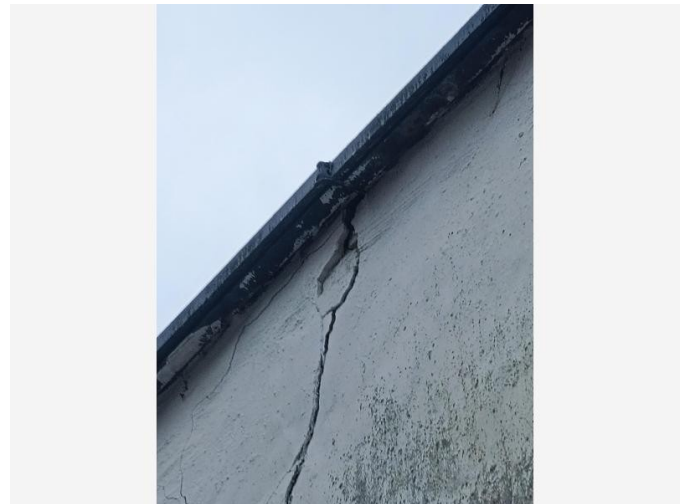
Het asbestmateriaal valt onder de mijlpaal van 2040.

Zorgvuldig beheren

| Eindbeoordeling materiaalarisico | Laag materiaalarisico en/of verlaagde kans op vezelvrijgave |

| Toestand van het materiaal | Licht beschadigd, licht verweerd. Intact materiaal type Pical – asbestboard of categorie III 'gebondenheid' |

| Beschrijving | DEKSTEEN BUITEN |
| Asbestmateriaal | Deksteen, muurkap - Hol |

- Zorg voor een veilig beheer. Vermijd het beschadigen van het asbestmateriaal. Controleer de toestand jaarlijks op wijzigingen.

- Eenvoudige handelingen: mag via doe-het-zelf of door werknemer(s) met opleidingsattest eenvoudige handelingen  
De dekstenen kunnen voorzichtig losgebeiteld worden, extra bevochtigen om stof te voorkomen + dragen van de nodige beschermingsmiddelen (mondmasker ffp3, handschoenen, tyvec) verpakken in plastic folie en afvoeren naar het containerpark als hechtgebonden asbestafval.

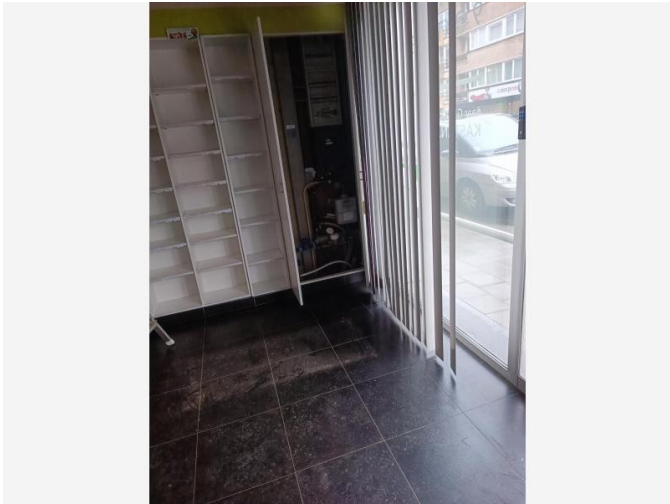
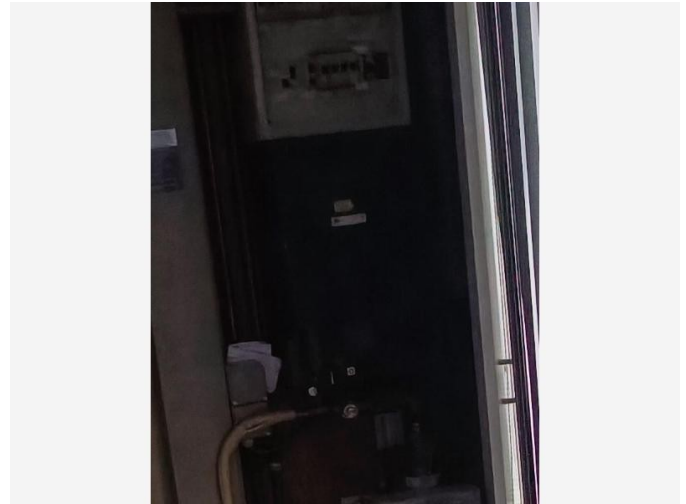
Het asbestmateriaal valt onder de mijlpaal van 2040.

Zorgvuldig beheren

| Eindbeoordeling materiaalarisico | Laag materiaalarisico en/of verlaagde kans op vezelvrijgave |

| Toestand van het materiaal | Onbeschadigd, niet verweerd |

| Beschrijving | BAKELIET ZEKERINGKAST |
| Asbestmateriaal | Plaat, paneel, tablet - Type Bakeliet |

- Zorg voor een veilig beheer. Vermijd het beschadigen van het asbestmateriaal. Controleer de toestand jaarlijks op wijzigingen.

- Eenvoudige handelingen: mag via doe-het-zelf of door werknemer(s) met opleidingsattest eenvoudige handelingen  
Schakelaars, stopcontacten en andere gelijkaardige toepassingen kunnen eenvoudig losgeschroefd worden --> EH doe-het-zelf. Afgesloten of verzegelde kast --> EH opgeleid techniker personeel 8u basisopleiding asbest.

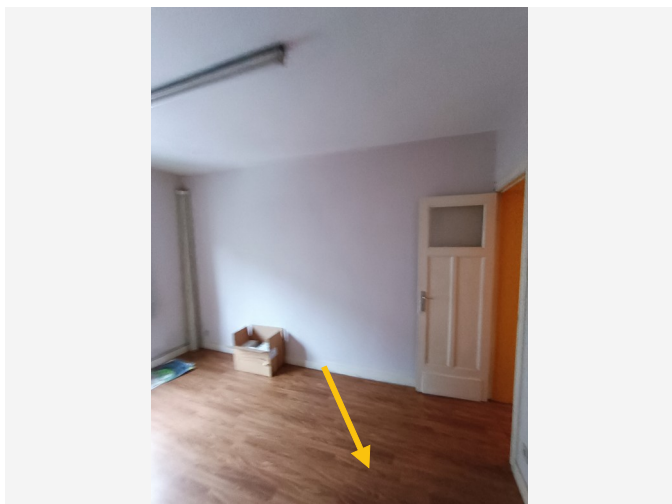
Volgens expertise kunnen we deze vinyl als niet asbest verdacht beschouwen (soepel en flexibel van structuur.)  
(onderkant met jute/koord)

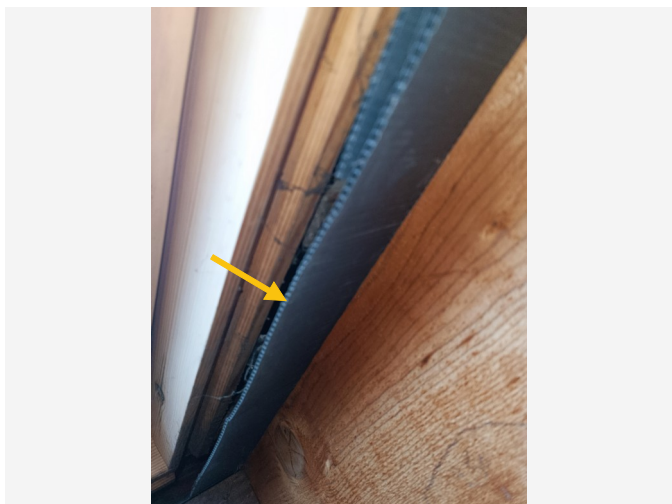
Er is geen verdacht onderdak vastgesteld . Er is een dampscherm aanwezig.

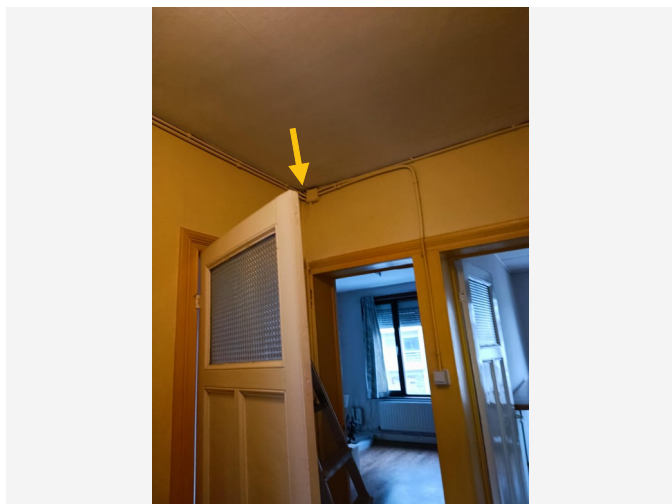
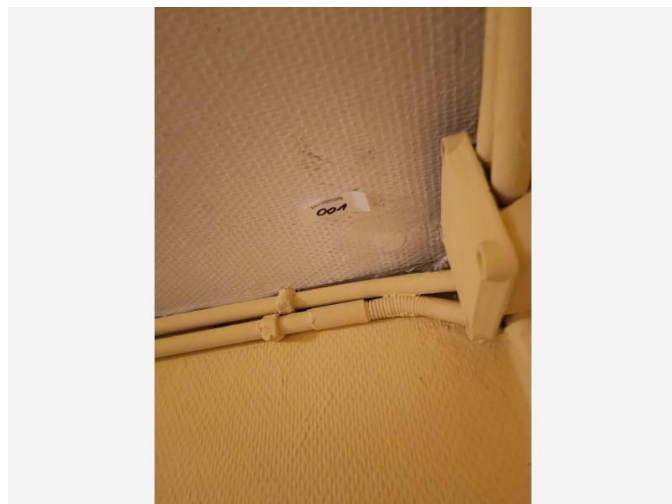
## Fiche 7: PLEISTERWERK PLAFOND

Geen asbest

| # | Type | Referentie | Resultaat |
|---|---|---|---|
| 7.1 | Mengmonster | 001 | Geen asbest |

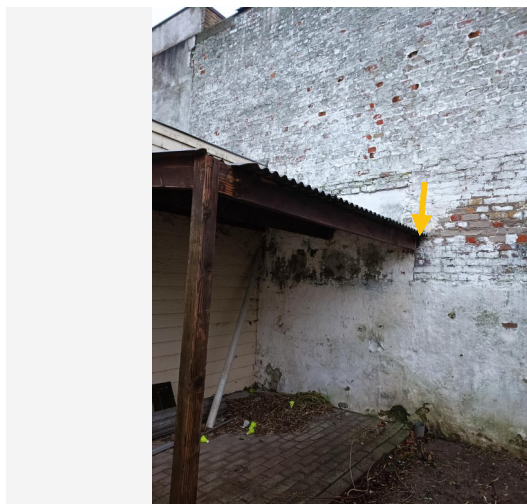
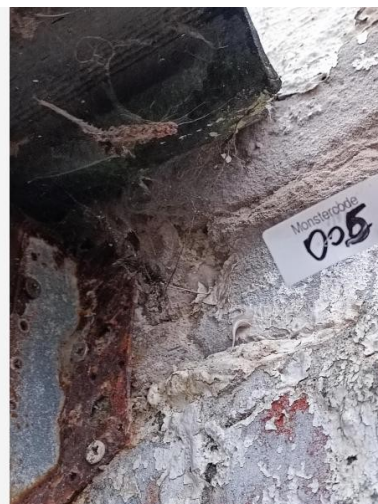
Geen asbest

| # | Type | Referentie | Resultaat |
|---|---|---|---|
| 8.1 | Puntmonster | 005 | Geen asbest |

| Beschrijving | GOLFPLAAT AFDAK |

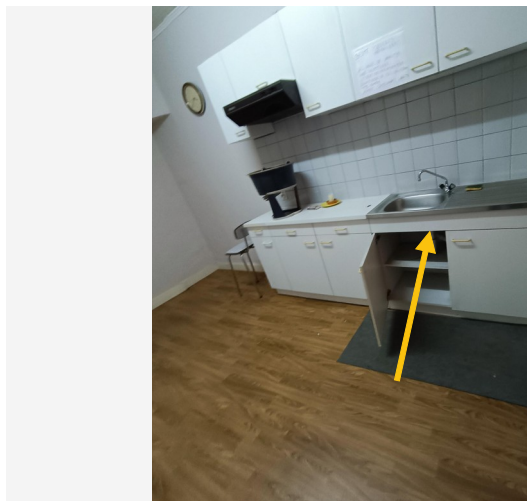
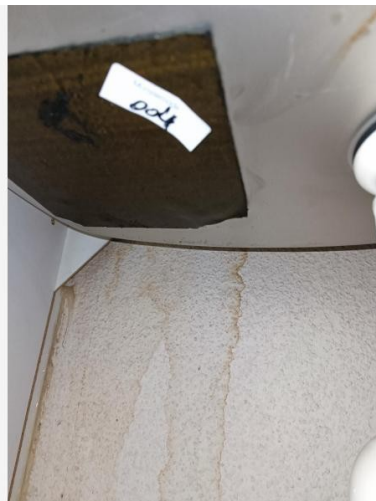
## Fiche 9: ONDERDREUNINGSPLAAT ONDER WASBAK 1E VERDIEP

Geen asbest

| # | Type | Referentie | Resultaat |
|---|---|---|---|
| 9.1 | Puntmonster | 004 | Geen asbest |

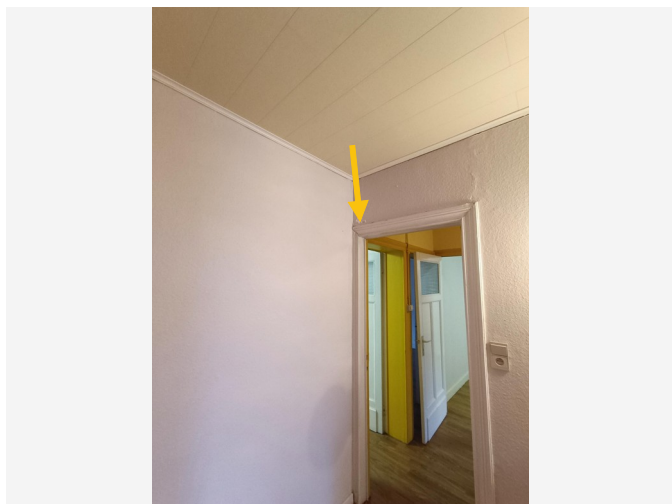
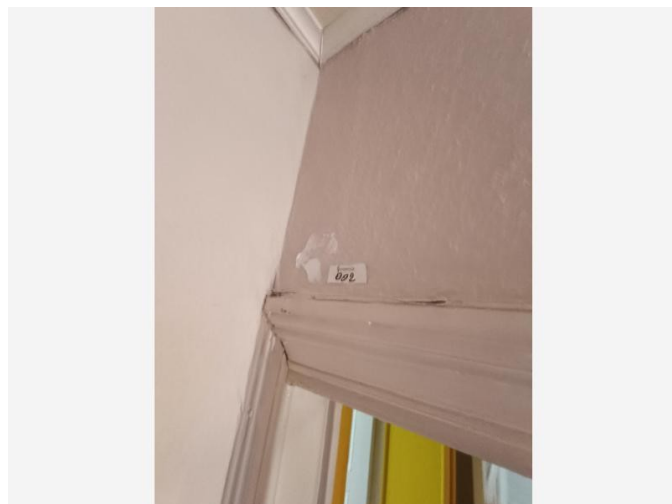
Geen asbest

| # | Type | Referentie | Resultaat |
|---|---|---|---|
| 10.1 | Mengmonster | 002 | Geen asbest |

| Beschrijving | PLEISTERWERK MUUR |

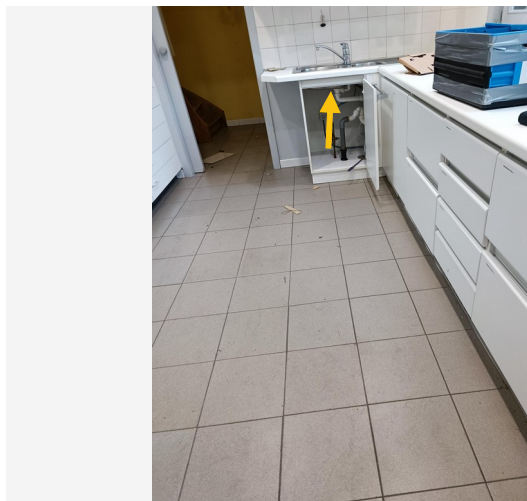
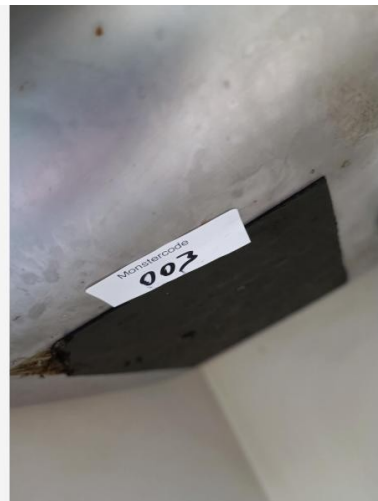
## Fiche 11: ONDERDREUNINGSPLAAT ONDER WASBAK BENEDEN

Geen asbest

| # | Type | Referentie | Resultaat |
|---|---|---|---|
| 11.1 | Puntmonster | 003 | Geen asbest |
