# Asbestinventarisatetest

Veldekenstraat 9, 2300 Turnhout

Attestnummer : 20260629-000354.001

Uitgegeven op : 15.07.2026

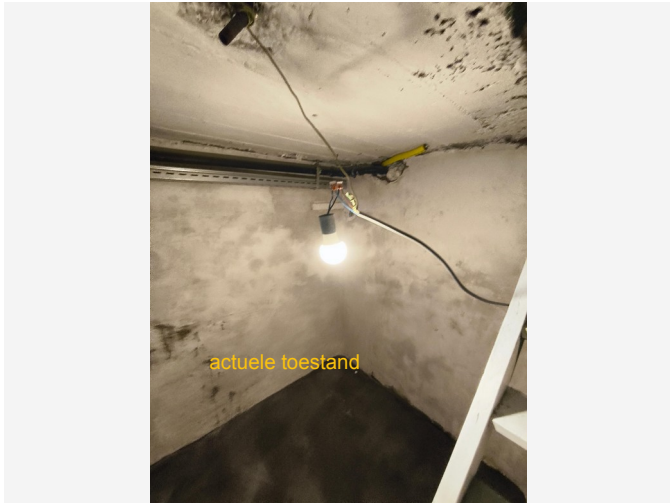
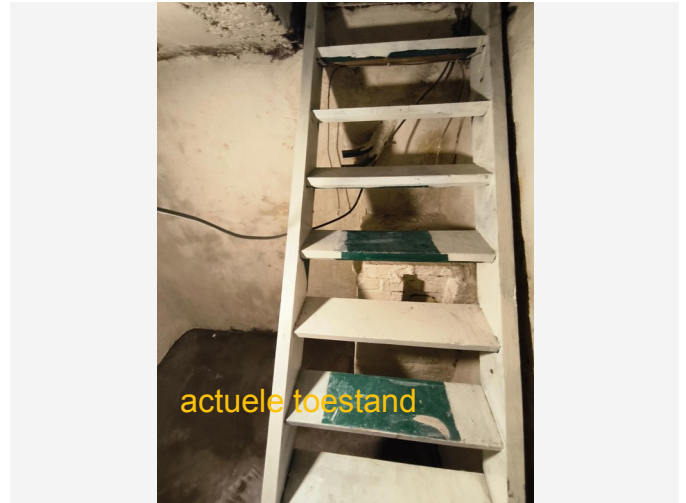
## Fiche 1: Cementbezetting kelder

Geen asbest

| Opmerking | <p>De cementbezetting werd tijdens de 1ste inspectie bemonsterd.</p> <p>De vermelde oppervlaktes, diktes, gewichten en volumes betreffen een beredeneerde schatting. Er worden geen rechten verleend aan deze oppervlaktes/diktes/volumes.</p> |

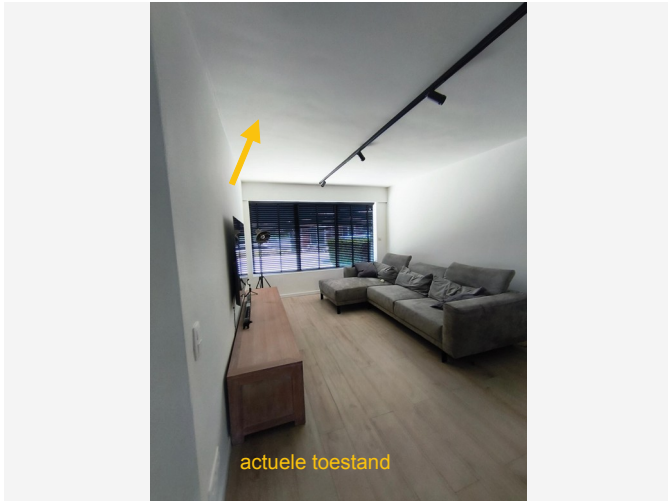
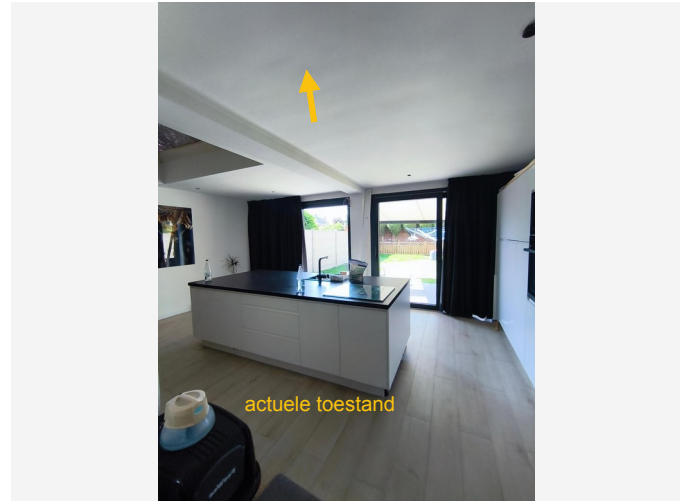
## Fiche 2: Pleisterwerk plafonds

Geen asbest

| Opmerking | <p>Volgens het inspectieprotocol is een monstername van het pleisterwerk verplicht om dit te identificeren als niet-asbesthoudend.</p> <p>Locatie staalnames: individuele ruimte: slaapkamer / natte ruimte: badkamer / stookplaats: garage / traphal: inkomhal bemonsterd.</p> <p>De vermelde oppervlaktes en volumes betreffen een beredeneerde schatting. Er worden geen rechten verleend aan deze oppervlaktes/volumes. De dikte is een schatting die voorkomt uit de monsterplaatsen en is daarom niet altijd representatief. Enkele plafonds zijn afgewerkt met valse plafonds in plaatmateriaal. Het is niet duidelijk of er pleisterwerk aanwezig is achter deze valse plafonds, het is aangewezen om bijkomend onderzoek uit te voeren bij werken.</p> |

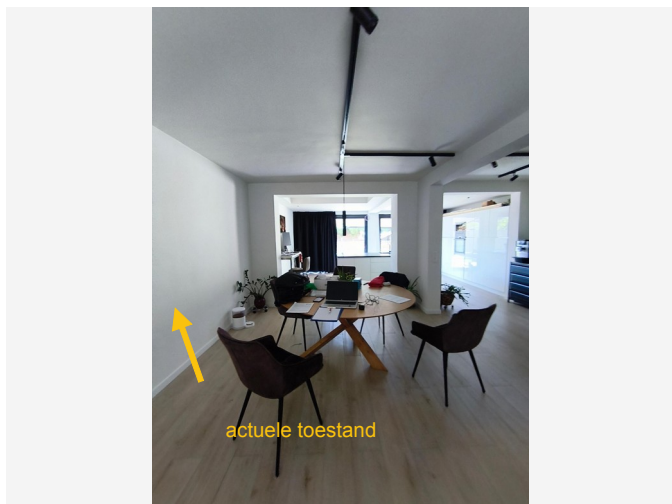
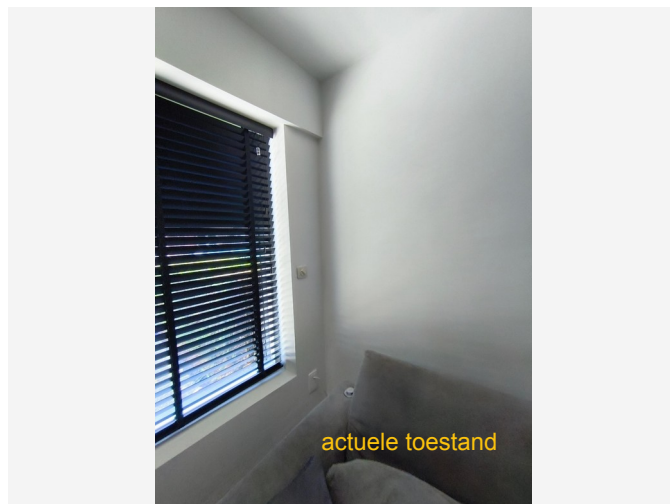
## Fiche 3: Pleisterwerk muren

Geen asbest

| Opmerking | <p>Volgens het inspectieprotocol is een monstername van het pleisterwerk verplicht om dit te identificeren als niet-asbesthoudend.</p> <p>Locatie staalnames: individuele ruimte: slaapkamer / natte ruimte: keuken / stookplaats: garage / traphal: traphal kelder bemonsterd.</p> <p>De vermelde oppervlaktes en volumes betreffen een beredeneerde schatting. Er worden geen rechten verleend aan deze oppervlaktes/volumes. De dikte is een schatting die voorkomt uit de monsterplaatsen en is daarom niet altijd representatief. Er bevinden zich enkele valse wanden. Het is niet duidelijk of er pleisterwerk aanwezig is achter deze valse wanden, het is aangewezen om bijkomend onderzoek uit te voeren bij werken.</p> |

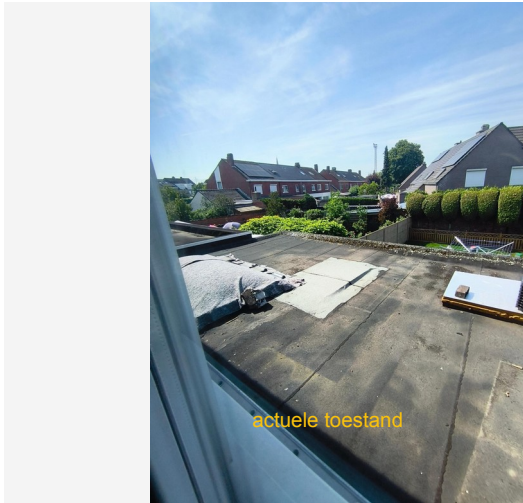
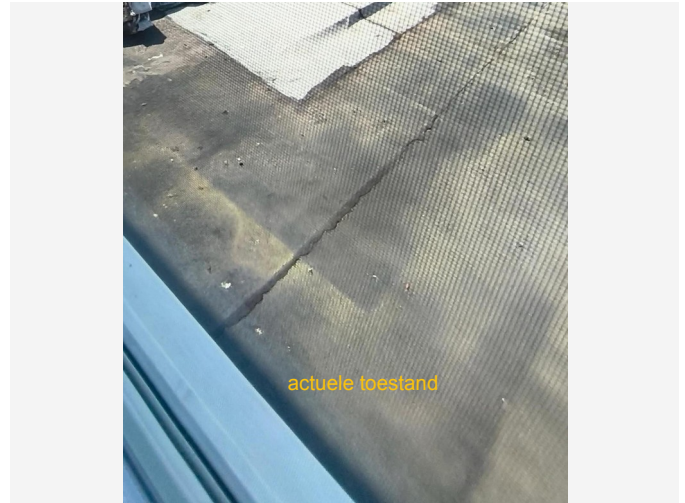
## Fiche 4: Roofing plat dak

Geen asbest

| Opmerking | Er werd een staal genomen aan een overlappend stuk roofing waardoor de waterdichtheid van de dakbedekking niet in het gedrang komt. Het is niet duidelijk of er asbestverdachte onderlagen aanwezig zijn. Extra controle/staalname aangewezen bij renovatiewerken. De vermelde oppervlaktes, diktes en volumes betreffen een beredeneerde schatting. Er worden geen rechten verleend aan deze oppervlaktes/diktes/volumes. |

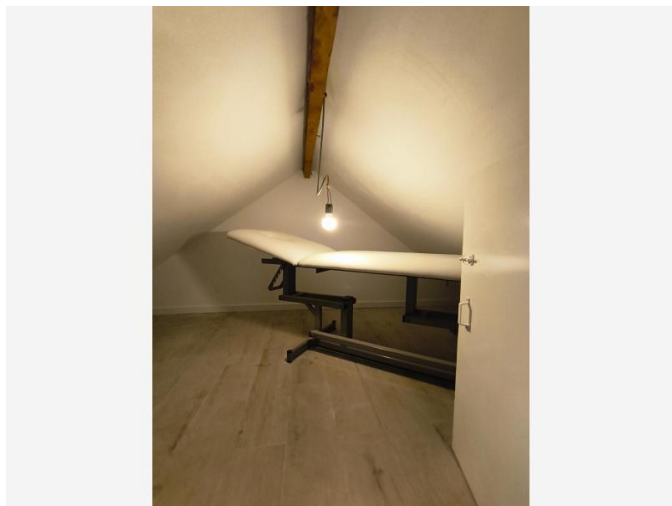
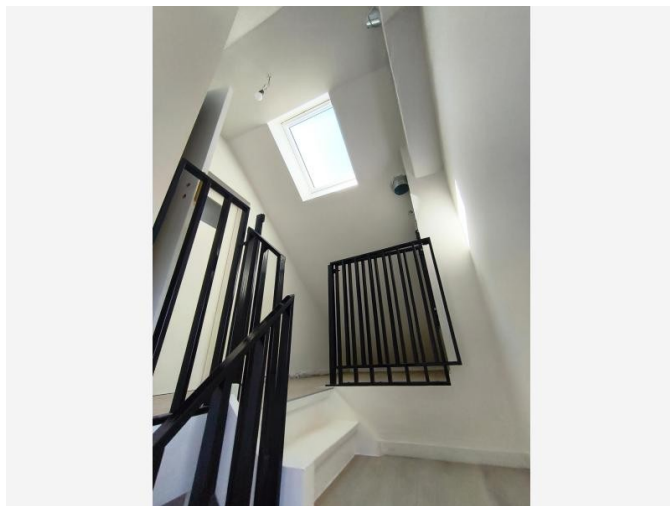
### Fiche 5: Onderdak

| Beschrijving | Notitie | Terug te vinden op plannen |
|---|---|---|
| Fiche 5: Onderdak | Het onderdak was zichtbaar op zolder tijdens de eerste inspectie en werd als niet-asbestverdacht bevonden.<br><br>Nieuwe toestand: afgewerkte zolderverdieping | Plan 1.1: Overzicht |

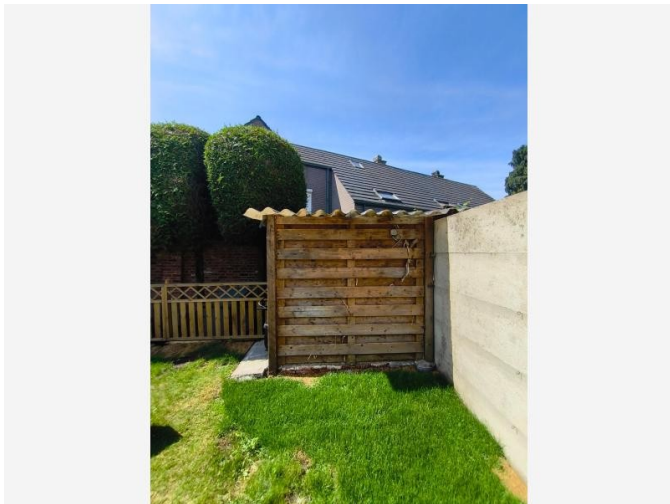
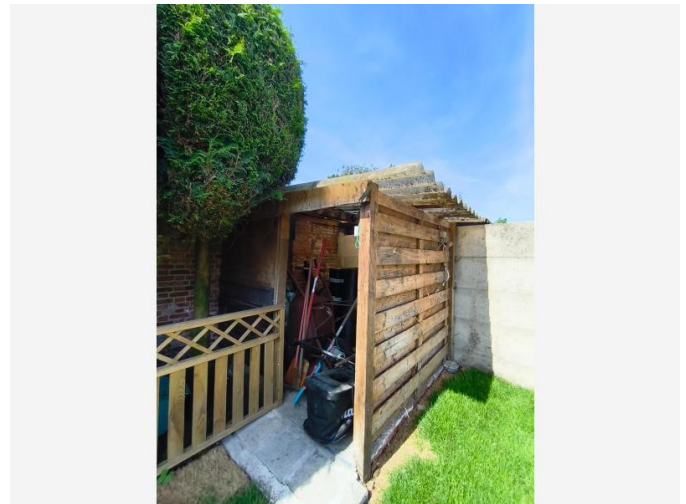
## Fiche 6: Tuinberging

| Beschrijving | Notitie | Terug te vinden op plannen |
|---|---|---|
| Fiche 6: Tuinberging | De tuinberging werd gecontroleerd en werd als niet-asbestverdacht bevonden. De golfplaten zijn vervaardigd uit pvc. | Plan 2.1: Tuinberging |

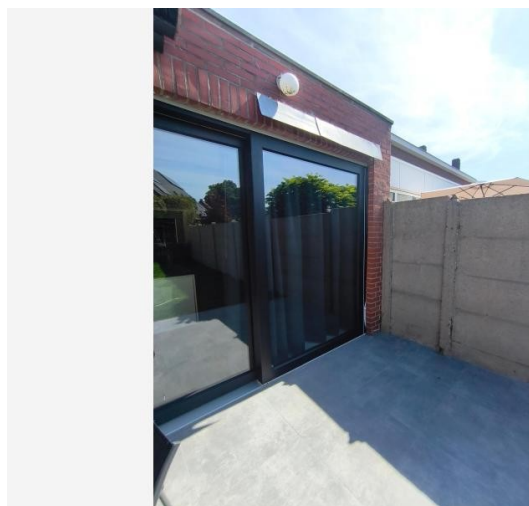
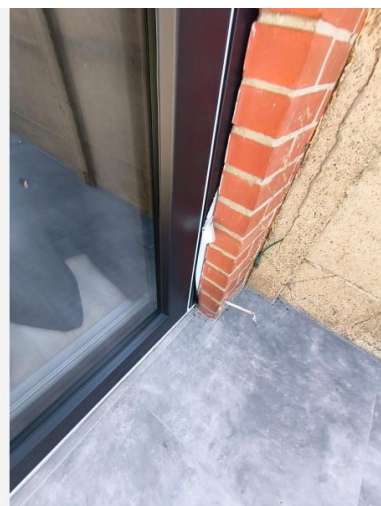
## Fiche 9: Kit niet verdacht (visueel vastgesteld)

| Beschrijving | Notitie | Terug te vinden op plannen |
|---|---|---|
| Fiche 9: Kit niet verdacht (visueel vastgesteld) | Er is geen verdachte kit aanwezig. | Plan 1.1: Overzicht |

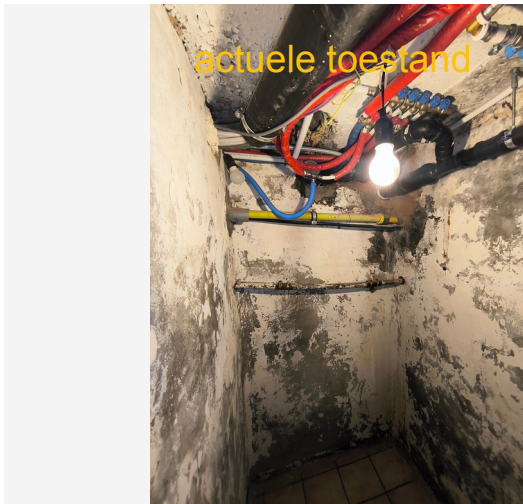
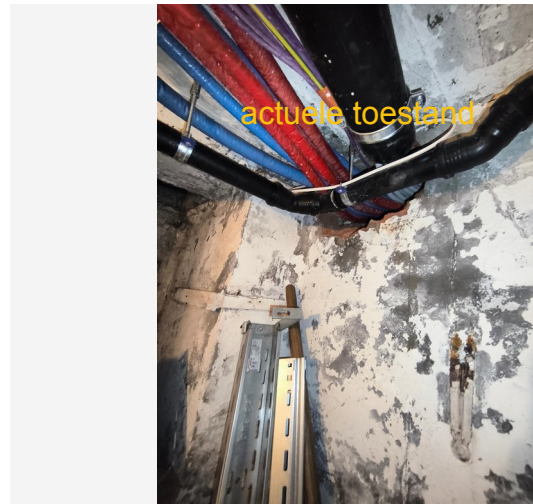
## Fiche 10: Leidingisolatie

| Beschrijving | Notitie | Terug te vinden op plannen |
|---|---|---|
| Fiche 10: Leidingisolatie | Er werd asbesthoudende leidingisolatie verwijderd na het 1 ste inspectiebezoek. (deze werd niet bemonsterd, wegens asbesthoudend karakter gekend)<br><br>Nieuwe toestand : geen leidingisolatie meer aanwezig | - |

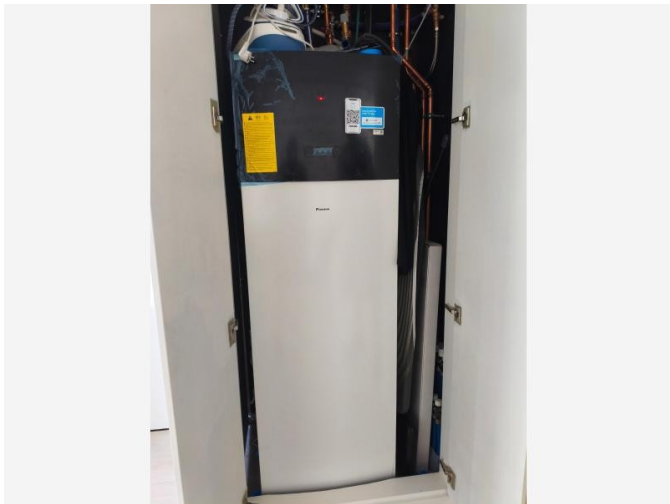
## Fiche 11: Geen cv ketel aanwezig (recente warmtepomp)

| Beschrijving | Notitie | Terug te vinden op plannen |
|---|---|---|
| Fiche 11: Geen cv ketel aanwezig (recente warmtepomp) | Geen cv ketel aanwezig. Er werd een nieuwe warmtepomp geïnstaleerd. | - |
