# Asbestinventarisat attest

13502D0066/00W000 - Het betreft een chalet in een vakantiepark, gelegen te Merksplassesteenweg 104/40 maar het adres wordt niet herkend dus de

Attestnummer : **20260814-000296.000**

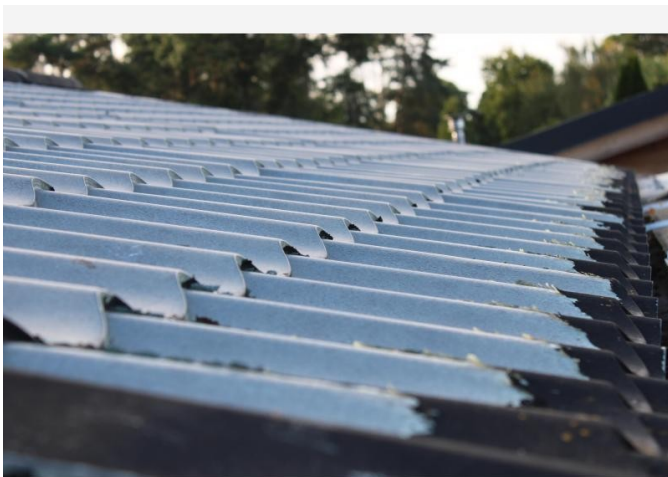
*Situeringsfoto*

**Reden:** Slotvaste toegangspoort, -deur of -luik

**Uitleg van de asbestdeskundige:** het dak alu pannetjes zijn gemonteerd op de constructie van de chalet. Het is niet mogelijk om te kijken of er nog iets tussenzit.

Er is langs de binnenzijde een klein luikje wat niet toegankelijk is en volledig dichtgeschroefd zit. De alu pannen kunnen niet verschoven worden of opgelicht worden.

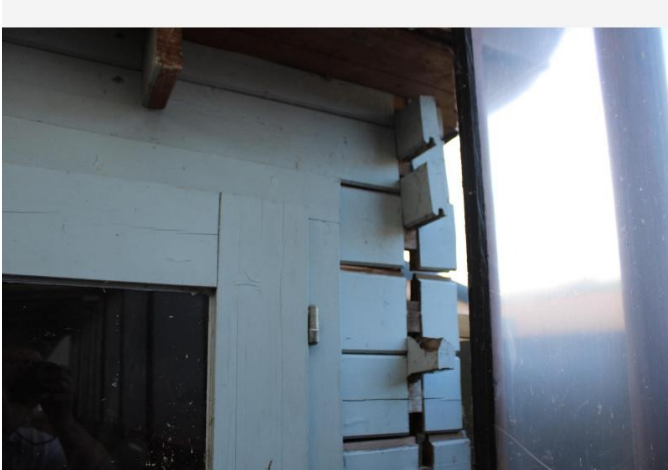
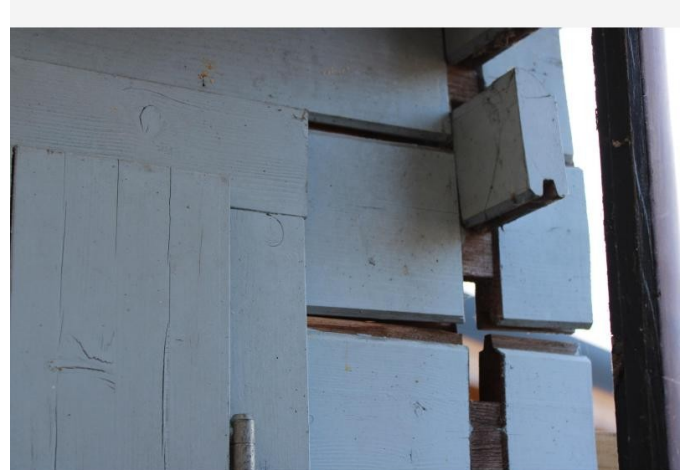
## Fiche 5: Tuinhuis constructie binnen en buitenzijde hout

| Basis voor advies | De asbestdeskundige beoordeelt het materiaal als niet-asbestverdacht. |

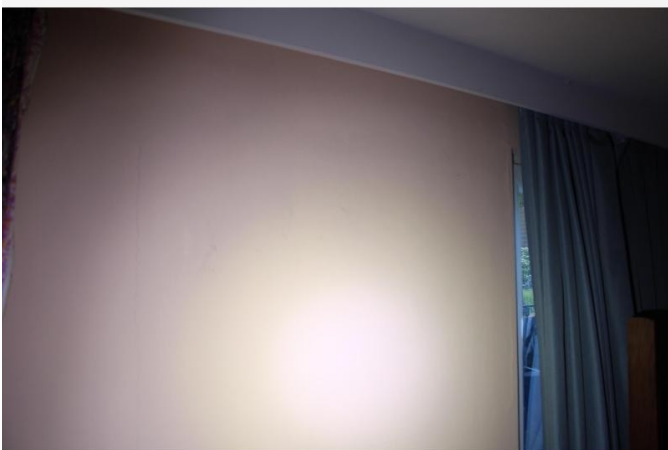
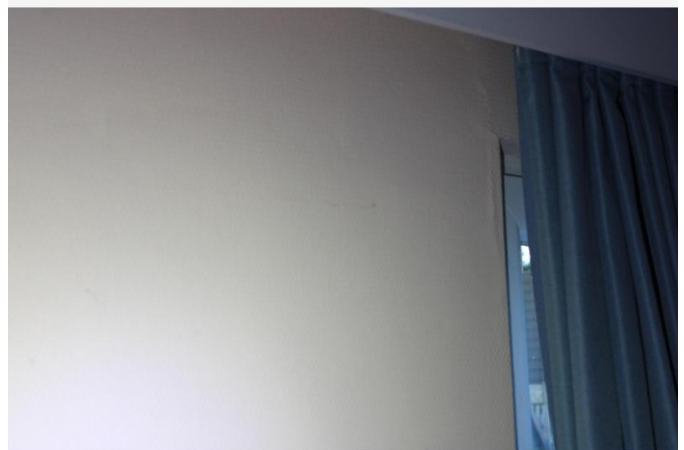
## Fiche 12: Muren woonkamer + slaapk + keuken (deels) hout met vliesbehang

| Basis voor advies | De asbestdeskundige beoordeelt het materiaal als niet-asbestverdacht. |

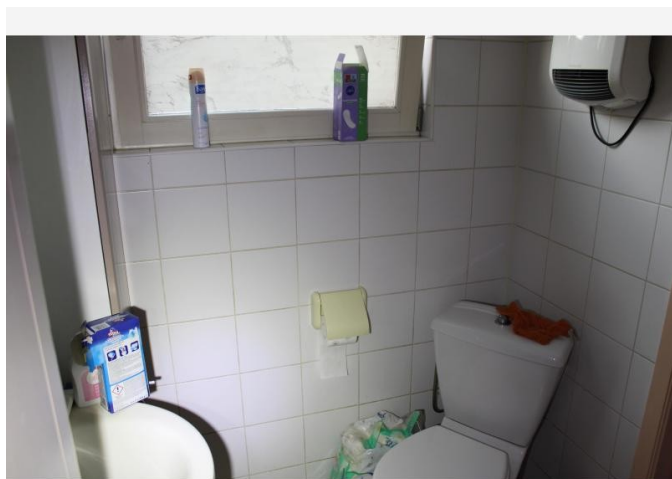
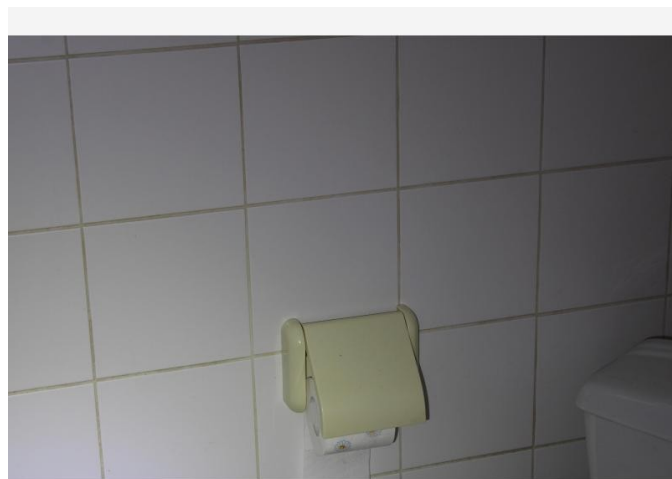
Geen staalname wegens geen beschadigde tegels, bij uitbraak of renovatie aanvullend onderzoek.

| Basis voor advies | Beoordeling op basis van expertise met een vaststelling door de asbestdeskundige. |
| Primaire drager | Binnenwand |
| (Asbest)materiaal | In-situ afwerkingslagen - Lijm laag |
| Bindmiddel | Cement |
| Gebondenheid bindmiddel | Hecht |

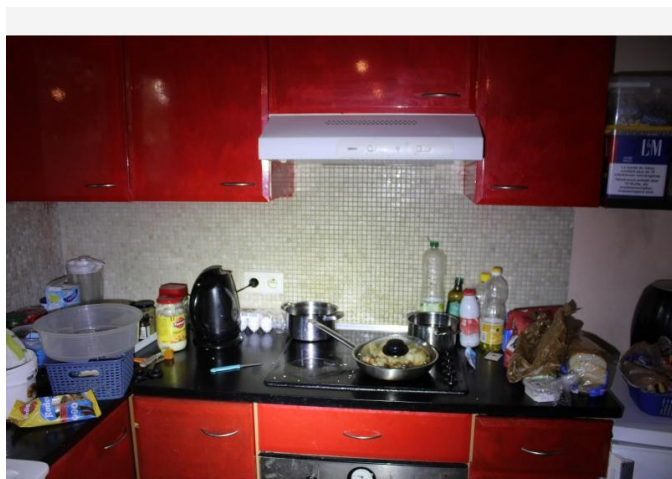
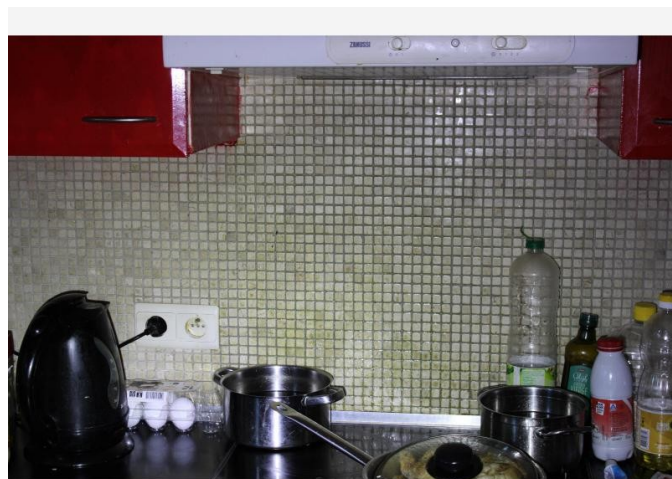
Geen staalname wegens geen kapotte tegels, bij uitbraak of renovatie aanvullend onderzoek.

| Basis voor advies | Beoordeling op basis van expertise met een vaststelling door de asbestdeskundige. |
| Primaire drager | Binnenwand |
| (Asbest)materiaal | In-situ afwerkingslagen - Lijm laag |
| Bindmiddel | Cement |
| Gebondenheid bindmiddel | Hecht |

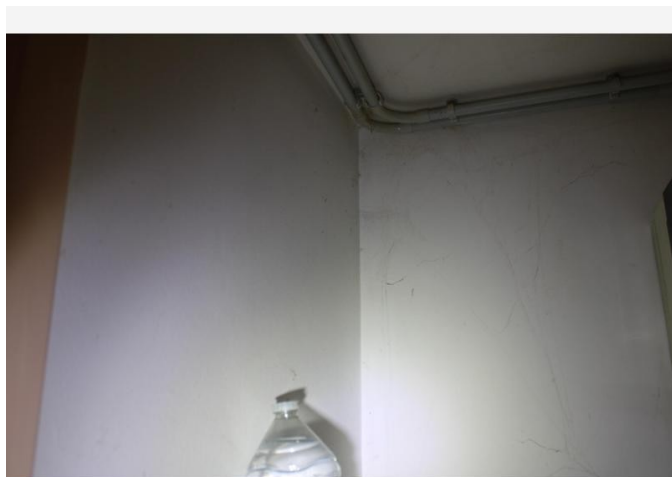
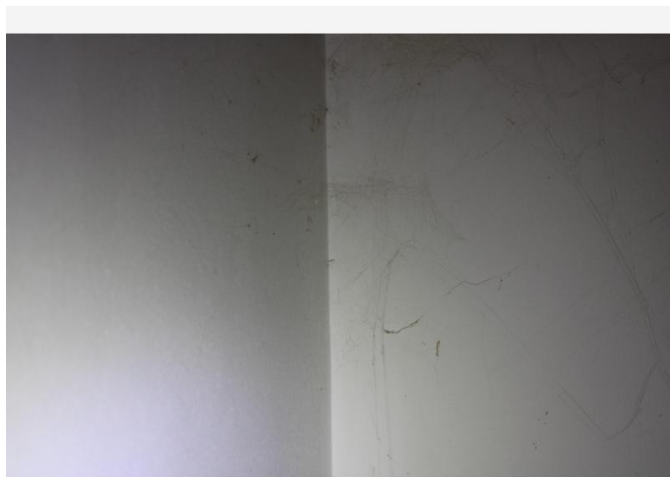
### Fiche 21: Berging muren gipskarton

| Beschrijving | Notitie | Terug te vinden op plannen |
|---|---|---|
| Fiche 21: Berging muren gipskarton | Geen zichtbare naden, bij uitbraak of renovatie aanvullend onderzoek. | Plan 1.2: Hoofdgebouw pleister |

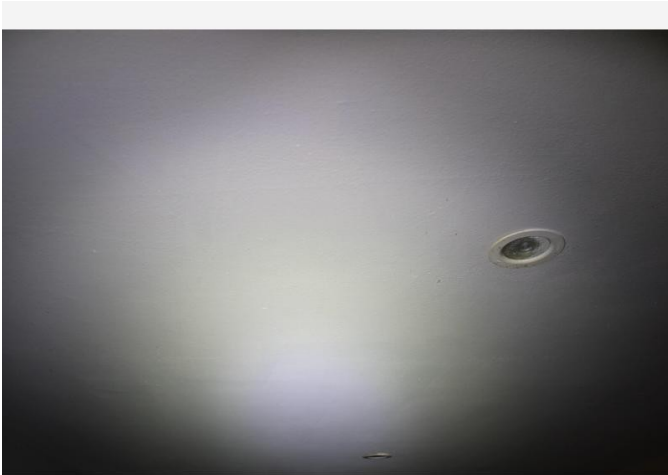
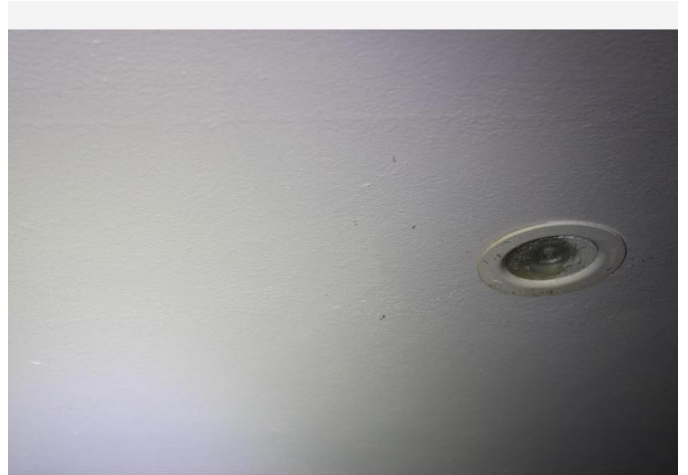
## Fiche 22: Keuken+woonkamer+badk+berging plafonds gipskarton zonder naden

| Beschrijving | Notitie | Terug te vinden op plannen |
|---|---|---|
| Fiche 22:<br>Keuken+woonkamer+badk+berging<br>plafonds gipskarton zonder naden | Geen naden zichtbaar, bij uitbraak of renovatie aanvullend onderzoek. | Plan 1.2: Hoofdgebouw pleister |
