# Asbestinventarisatetest

Schagendreef 38, 2930 Brasschaat

Attestnummer : 20260827-000173.000

**Niet-asbestveilig**

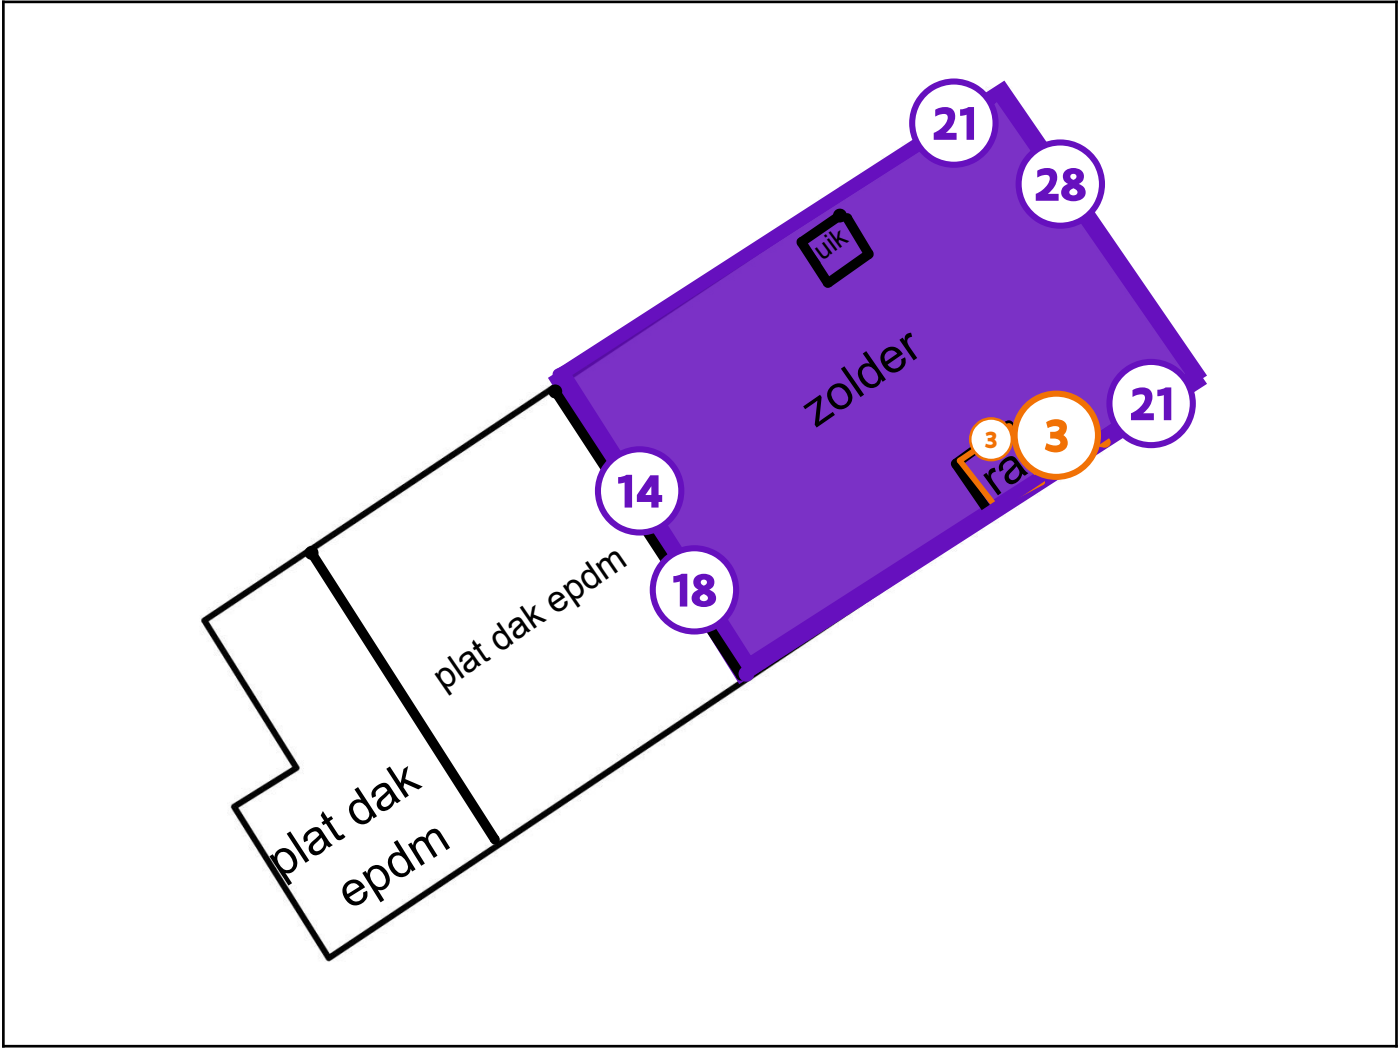
# Plan 1.5: woning zolder

| Beschrijving | Type | Actie |
|---|---|---|
| 3. Rookafvoerkanaal dak + zolder asbestcementbuis (geeft uit op het dak) | Asbestmateriaal | Verwijderen |

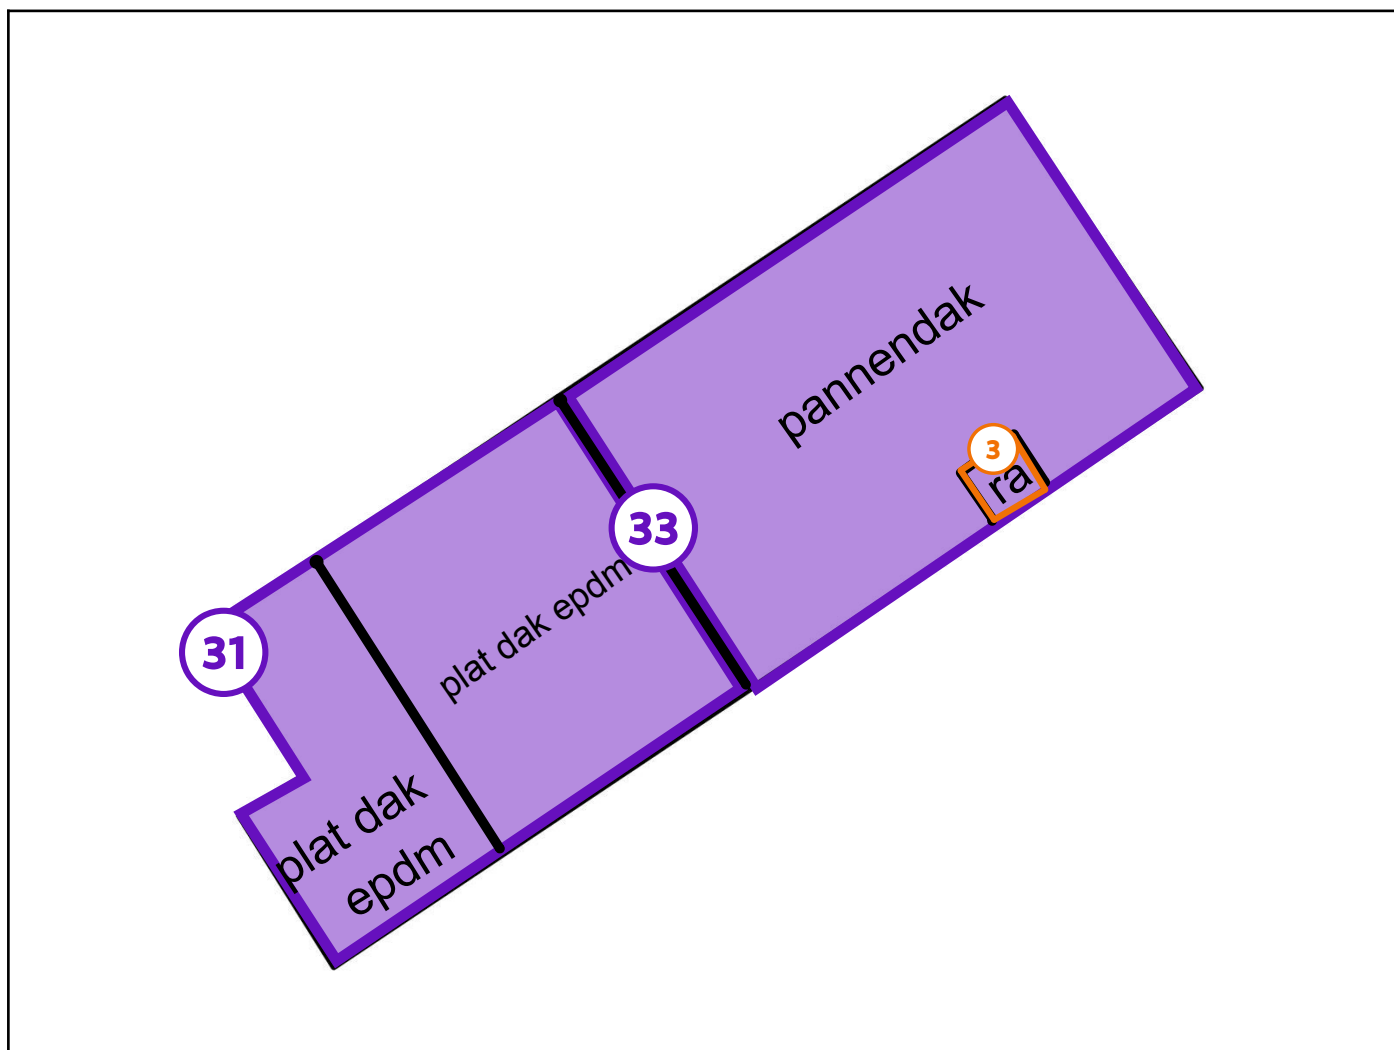
## Plan 1.6: woning dak

| Beschrijving | Type | Actie |
|---|---|---|
| 3. Rookafvoerkanaal dak + zolder asbestcementbuis (geeft uit op het dak) | Asbestmateriaal | Verwijderen |

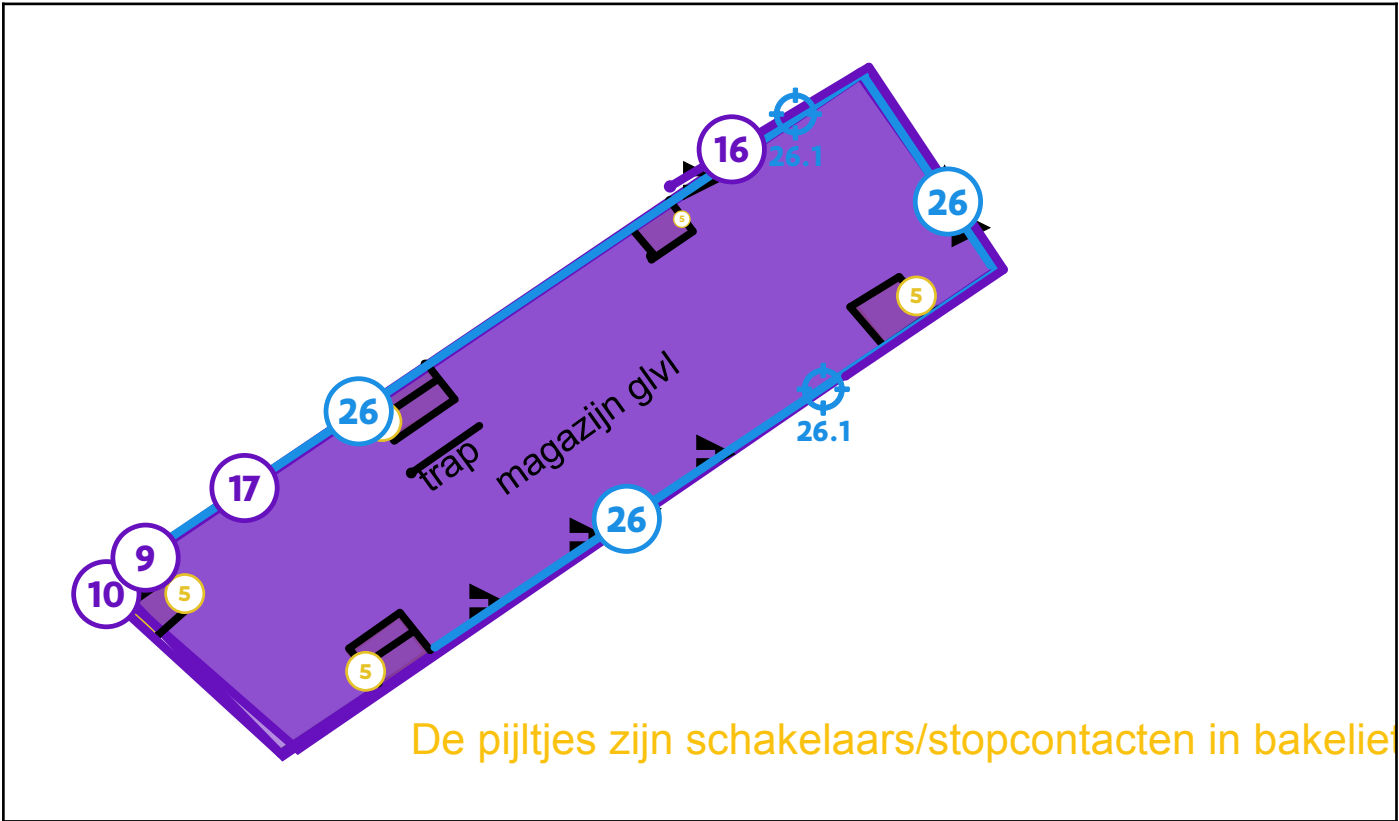
## Plan 2.1: magazijn glvl

| Beschrijving | Type | Actie |
|---|---|---|
| 5. Diverse elektriciteitskastjes in bakeliet magazijn | Asbestmateriaal | Zorgvuldig beheren |
| 6. Diverse schakelaars en stopcontacten in bakeliet magazijn | Asbestmateriaal | Zorgvuldig beheren |

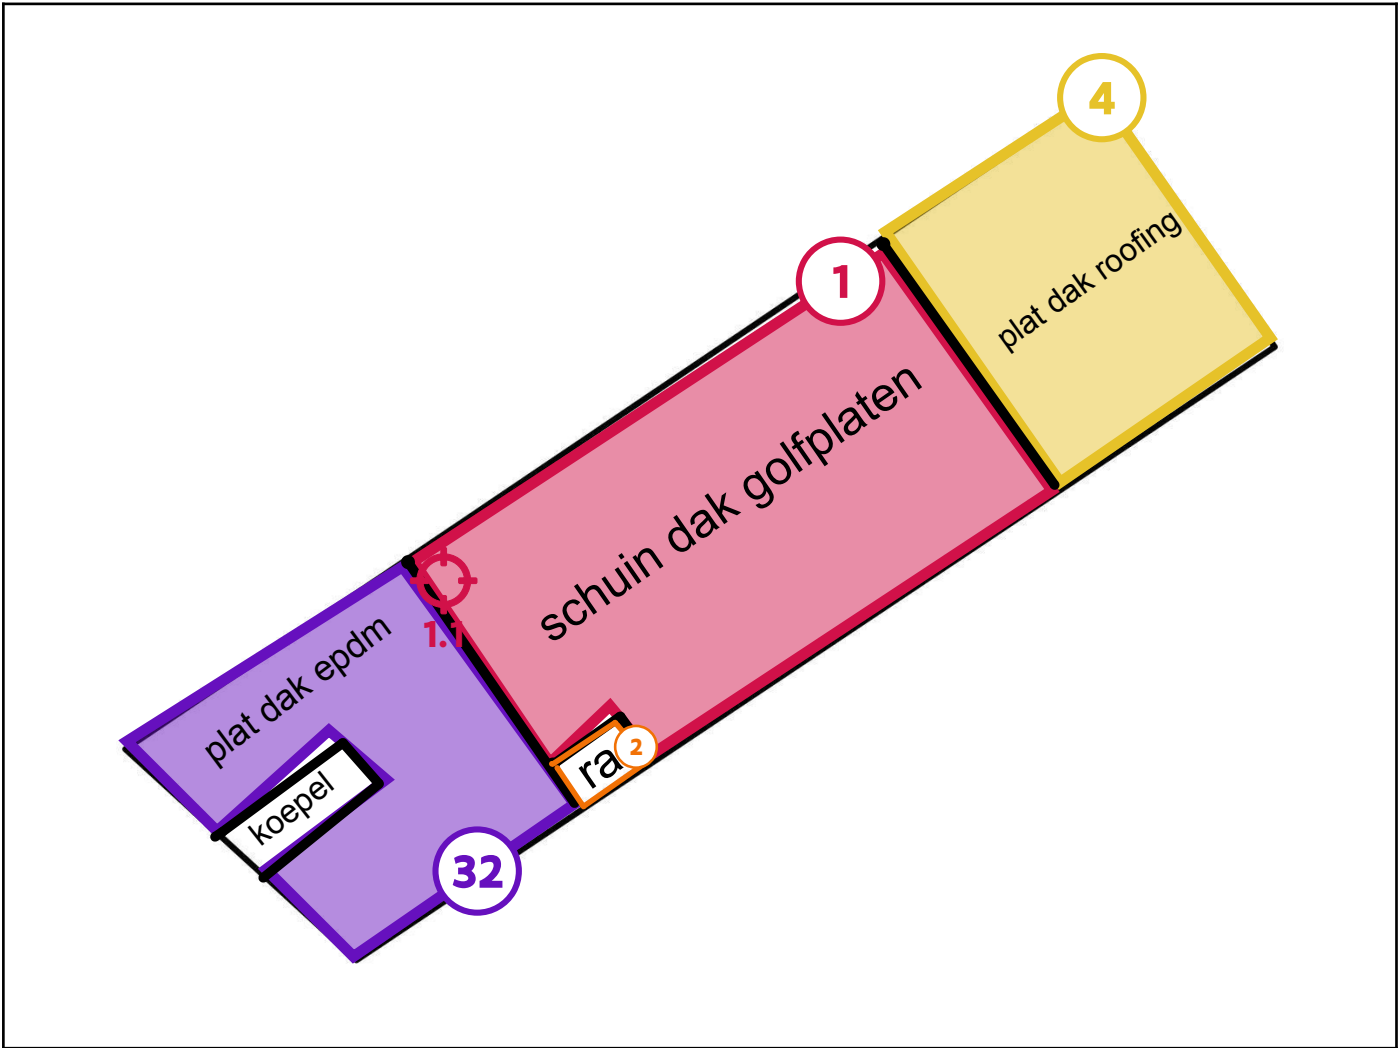
## Plan 2.3: magazijn dak

| Beschrijving | Type | Actie |
|---|---|---|
| 1. Magazijn dak deels golfplaten | Asbestmateriaal | Dringend verwijderen |
| 2. Magazijn roofafvoerkanaal asbestcementbuis | Asbestmateriaal | Verwijderen |
| 4. Magazijn plat dak deels roofing | Asbestmateriaal | Zorgvuldig beheren |

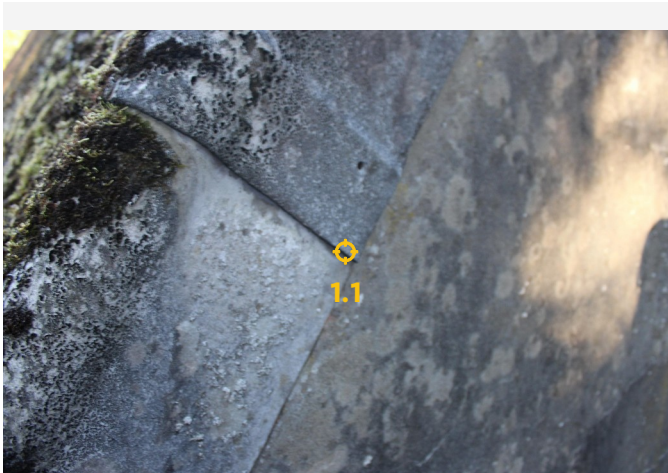
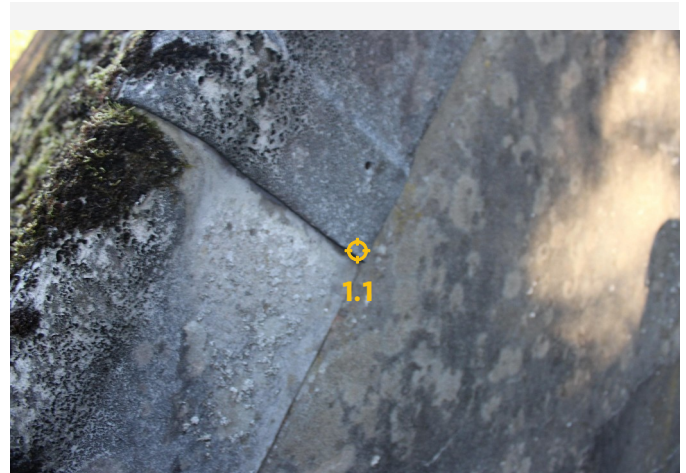
| Eindbeoordeling materiaalrisico | Hoog materiaalrisico en/of hoge kans op vezelvrijgave |
| Opmerking | Er is nog bindingssterkte maar heeft felle bemossing/vegetatie. Vezelbundels hier en daar zichtbaar. |

| Asbestsoort (vezeltype) | Crocidoliet aanwezig |
| Toestand van het materiaal | Matig beschadigd, matig verweerd |

| Beschrijving | Magazijn dak deels golfplaten |
| Asbestmateriaal | Dak- en gevelbekleding - Golfplaat |

**Dringend verwijderen**

- Verwijder dit asbestmateriaal zo snel mogelijk. Volg de toestand goed op.

- Eenvoudige handelingen: mag via doe-het-zelf of door werknemer(s) met opleidingsattest eenvoudige handelingen  
Het materiaal heeft nog bindingssterkte maar fel bemoest, u mag dit zelf verwijderen via eenvoudige handeling met in achtname van de pbm's: pak, bril, handschoenen, veiligheidsschoenen, masker ffp3,... en materiaal licht bevochtigen

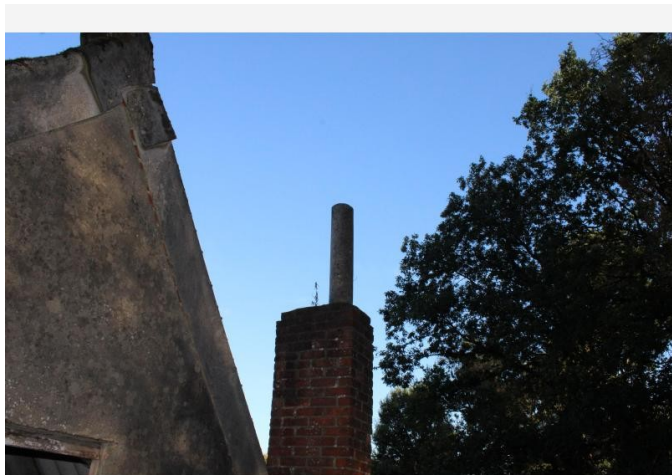
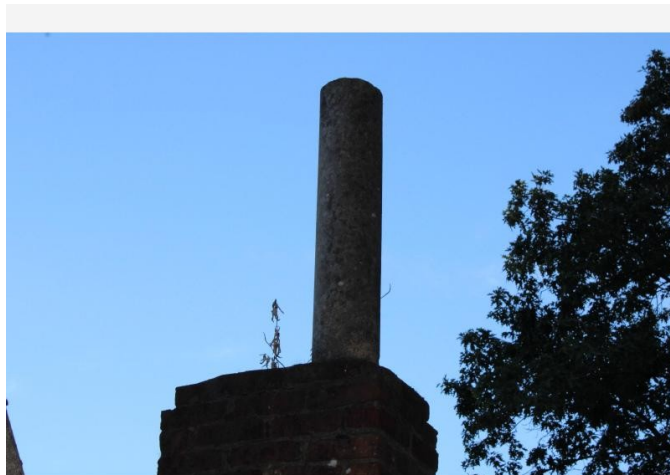
| Eindbeoordeling materiaalrisico | Laag materiaalrisico en/of verlaagde kans op vezelvrijgave |

| Asbestsoort (vezeltype) | Crocidoliet aanwezig |
| Toestand van het materiaal | Licht beschadigd, licht verweerd. Intacte calciumsilicaatplaat of materiaal met categorie 3-gebondenheid |

| Beschrijving | Magazijn roofofvoerkanaal asbestcementbuis |

Verwijderen

- Verwijder dit asbestmateriaal zo snel mogelijk. Volg de toestand goed op.

- Eenvoudige handelingen: mag via doe-het-zelf of door werknemer(s) met opleidingsattest eenvoudige handelingen  
Het materiaal is hechtgebonden maar zit geklemd en is moeilijk te verwijderen zonder te breken of te beschadigen, dit dient door iemand met een opleidingsattest verwijderd te worden.
