# Asbestinventarisat attest

Bredabaan 271/3R, 2170 Antwerpen

Attestnummer : 20260818-000331.000

# Zone 1: Appartement

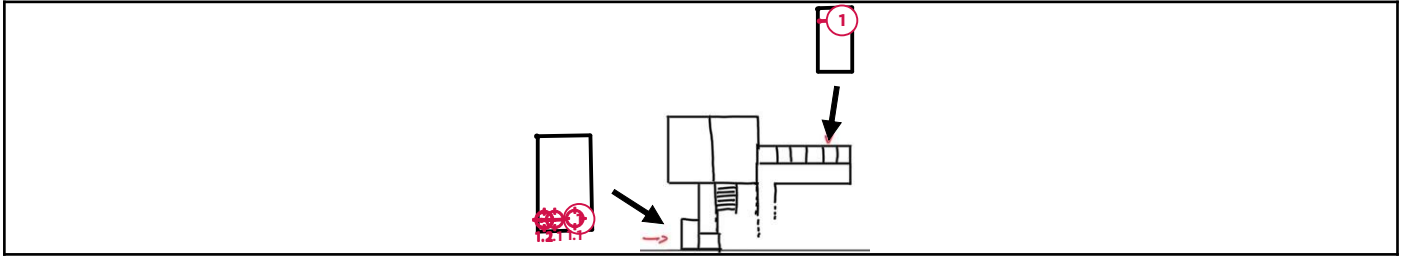
## Plan 1.7: Kelders: leidingisolatie

| Beschrijving | Type | Actie |
|---|---|---|
| 1. Leidingisolatie privé maar behoort tot GD : verdacht (staalname) | Asbestmateriaal | Dringend verwijderen |

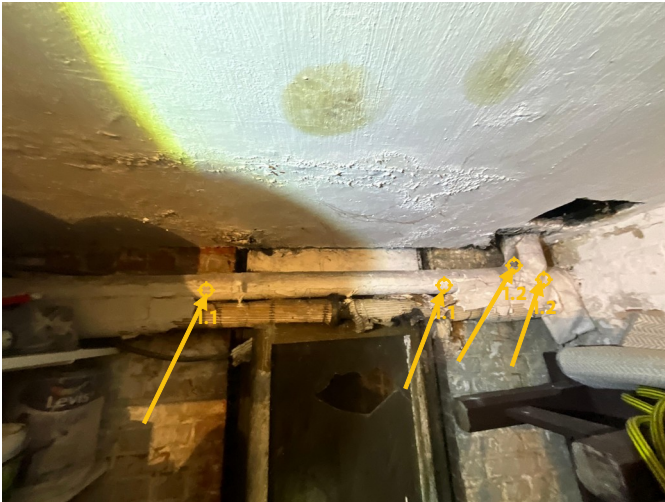
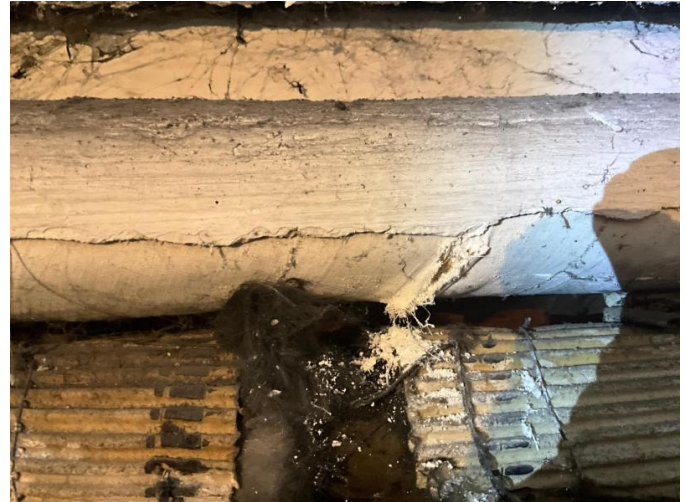
# Fiche 1: Leidingisolatie privé maar behoort tot GD : verdacht (staalname)

| Eindbeoordeling materiaalarisico | Hoog materiaalarisico en/of hoge kans op vezelvrijgave |

| Gebondenheid | Categorie 2: niet-hechtgebonden met matrix |
| Asbestsoort (vezeltype) | Amfibool aanwezig, uitgezonderd crocidoliet |
| Asbestconcentratie | Hoog ( $\geq 50\%$ ) |
| Afschermingsgraad van het gehele materiaal | Geheel of deels vrij aan de binnenlucht, maar geen contact met binnenluchtstromen |
| Toestand van het materiaal | Zwaar beschadigd, zwaar verweerd |

| # | Type | Referentie | Resultaat |
|---|---|---|---|
| 1.1 | Mengmonster | 3R | Chrysotiel, Amosiet |
| 1.2 | Mengmonster | 4B | Chrysotiel, Amosiet |

| Opmerking | <p>De leidingisolatie behoort tot de gemeenschappelijke delen maar bevindt zich in het inspectiegebied en is verplicht op te nemen in dit attest.</p> <p>De vermelde lengtes, omtrekken en diktes betreffen een beredeneerde schatting. Er worden geen rechten verleend aan deze lengtes, omtrekken en diktes . De dikte is een schatting die voorkomt uit de monsterplaatsen en is daarom niet altijd representatief.</p> <p>Er werden mengmonsters genomen volgens de richtlijnen van het inspectieprotocol.</p> |

**Dringend verwijderen**

- Scherm in afwachting van verwijdering het asbestmateriaal af van luchtstromingen en verstoring: bijvoorbeeld door het te verpakken, te fixeren, af te dekken, signalisatie - afbakening aan te brengen, ...
- Verwijder dit asbestmateriaal zo snel mogelijk. Volg de toestand goed op.

- Hermetische zone (erkend asbestverwijderaar)  
Toepassing mag niet door doe-het-zelf of opgeleid aannemer 8 basis asbest verwijderd worden! HZ Erkend asbestverwijderaar : Gipsisolatie wordt losgesneden van dragermateriaal (leiding), asbesthoudend gips zal gemakkelijk verbrossen en is losgebonden. Om geen asbestvezels te verspreiden naar de omgeving, dient dit in hermetische zone verwijderd te worden. Verzamel best zoveel mogelijk bewijsdocumenten na verwijdering voor een actualisatie van uw attest (facturen, stortingsbewijs en foto's). Asbest insluiten mag niet tenzij dit in afwachting van verwijdering nodig is om het risico te verlagen of om het veilig te beheren (tijdelijk afdekken) Zie ook link Zie <https://ovam.vlaanderen.be/wie-mag-wat-verwijderen>  
<https://ovam.vlaanderen.be/voorzorgsmaatregelen-bij-asbestverwijdering>  
<https://ovam.vlaanderen.be/asbestafval-afvoeren> Zie ook wetgevend kader (website van de OVAM en CODEX boek VI titel 3). [http://werk.belgie.be/sites/default/files/content/documents/Welzijn op het](http://werk.belgie.be/sites/default/files/content/documents/Welzijn%20op%20het%20werk.pdf)

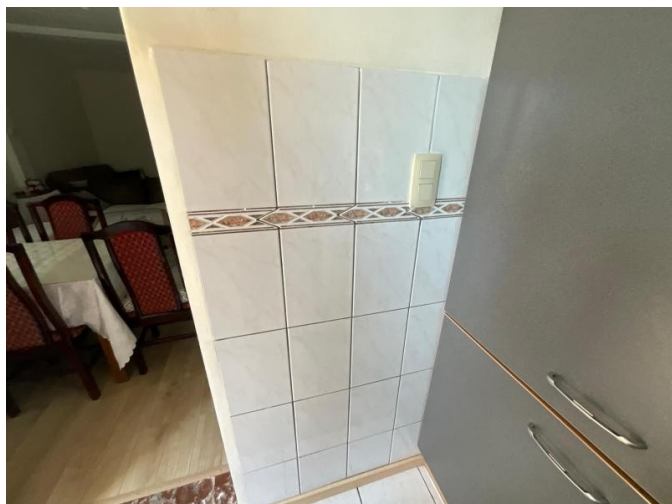
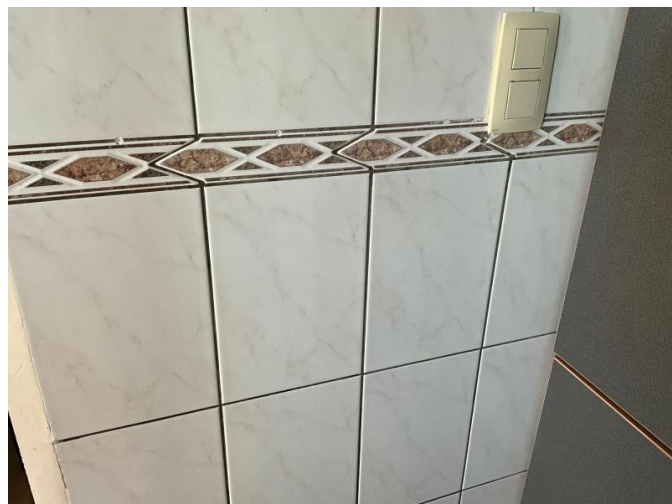
In het inspectieprotocol is een monsternamen van tegellijm verplicht om dit te identificeren als niet-asbesthoudend. Er waren geen facturen ter beschikking die bevestigen dat de tegels na 2001 waren geplaatst. Er waren geen bestaande beschadigingen aan de wandtegels om de lijm voldoende te kunnen inspecteren. Om dit af te toetsen is het aangewezen om bij eventuele renovatiewerken aan de tegels verder onderzoek/staalname te laten uitvoeren ter controle.

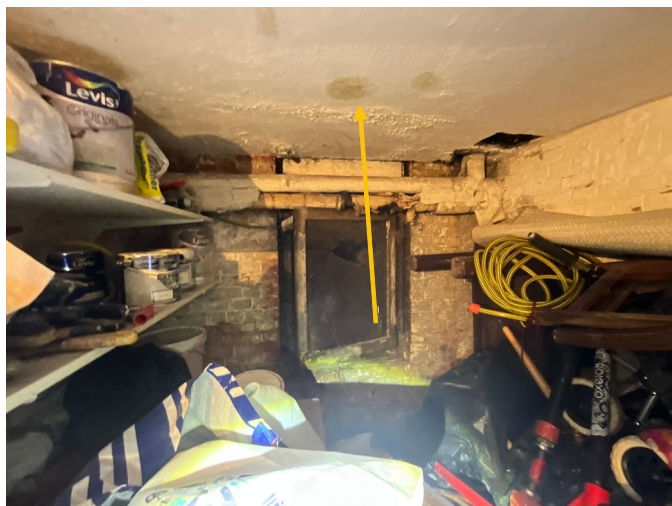
Heraklietplaten kunnen een asbesthoudende vilten achterlaag bevatten.

Dit is enkel via destructief onderzoek vast te stellen bij demonteren van de platen.

Aangewezen bij renovatie bijkomend onderzoek te laten uitvoeren.

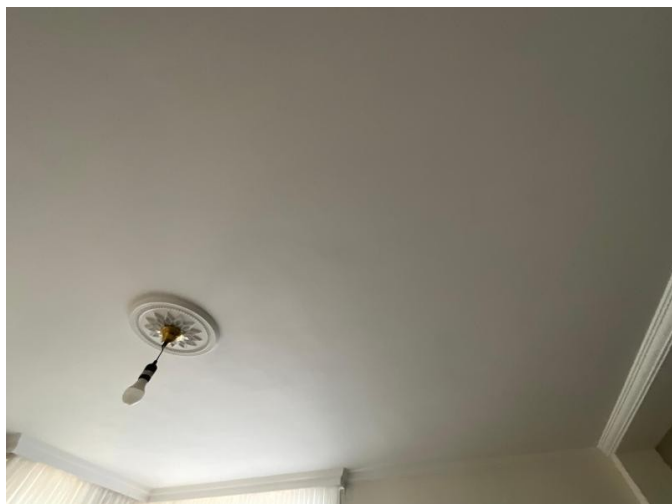
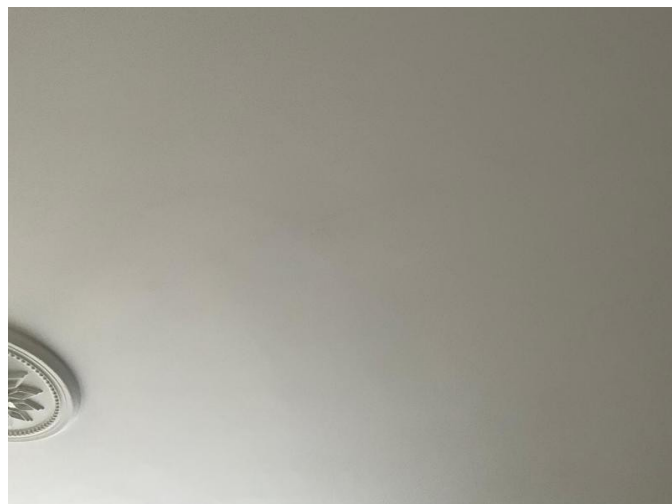
Er zijn plafonds afgewerkt met valse plafonds. Het is niet duidelijk of er pleisterwerk of ander verdacht asbestmateriaal aanwezig is achter / op deze valse plafonds, het is aangewezen om bijkomend onderzoek uit te voeren bij werken. Zonder destructieve handeling is het niet mogelijk om na te gaan of er asbesthoudende materialen aanwezig zijn achter de plafond afwerking. Als bij sloop of renovatie blijkt dat er achter deze plafonds nog pleisterwerk of asbest verdachte toepassingen aanwezig zijn, moet dit bemonsterd worden.

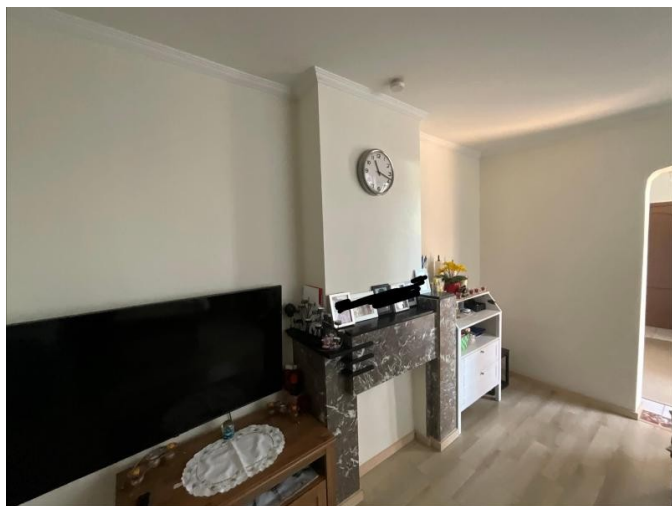
Het is niet duidelijk welke materialen zich achter de schouw bevinden

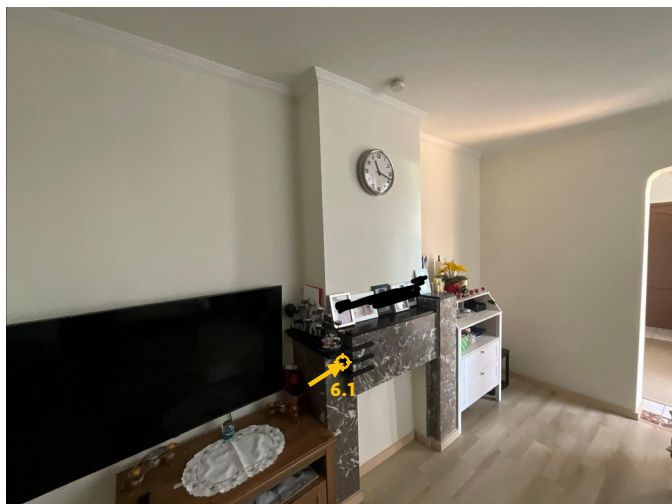
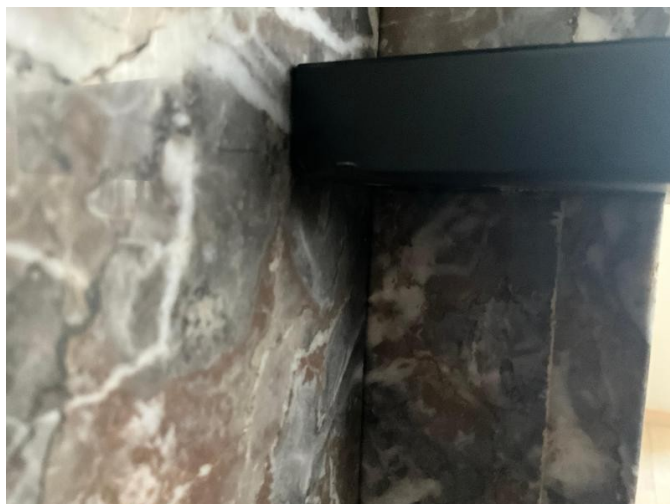
## Fiche 6: Tablet aardmantel binnen (massal)

Geen asbest

| # | Type | Referentie | Resultaat |
|---|---|---|---|
| 6.1 | Puntmonster | 2 | Geen asbest |

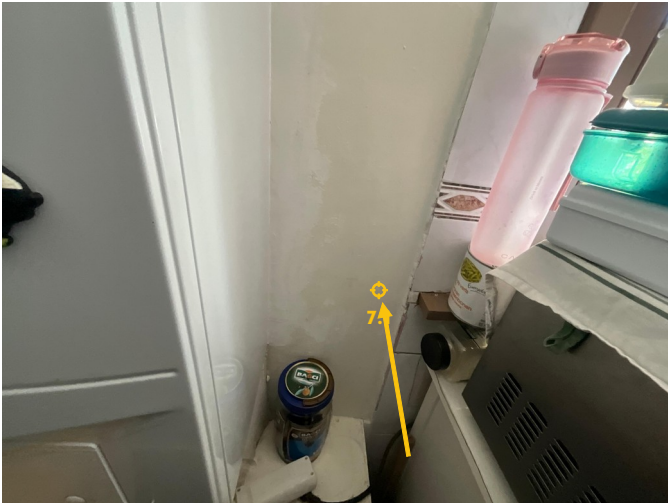
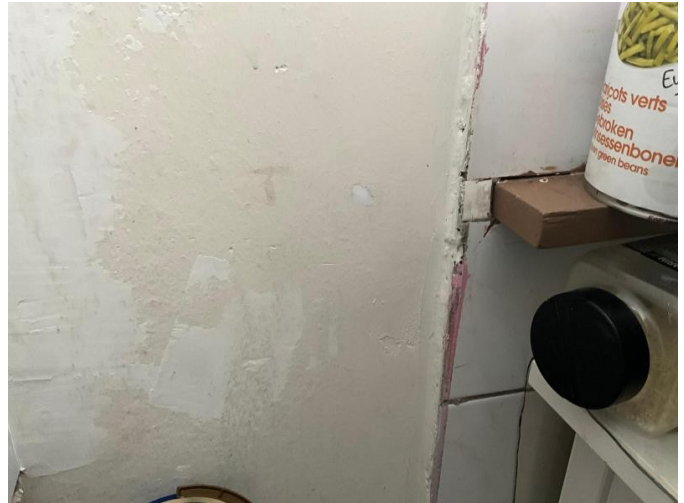
## Fiche 7: Muurpleister

Geen asbest

| # | Type | Referentie | Resultaat |
|---|---|---|---|
| 7.1 | Mengmonster | 1 | Geen asbest |

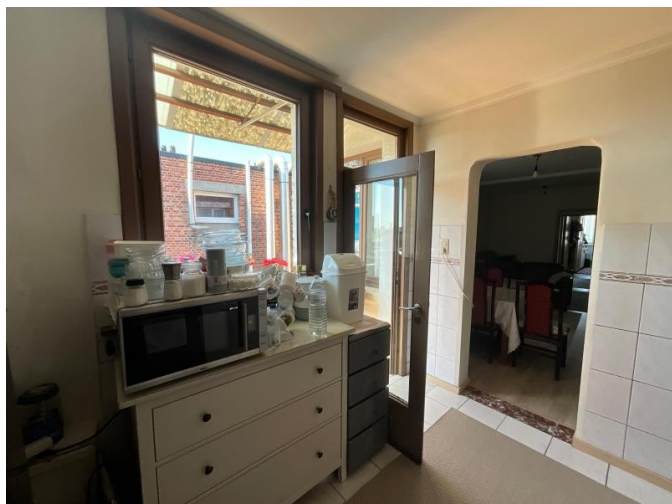
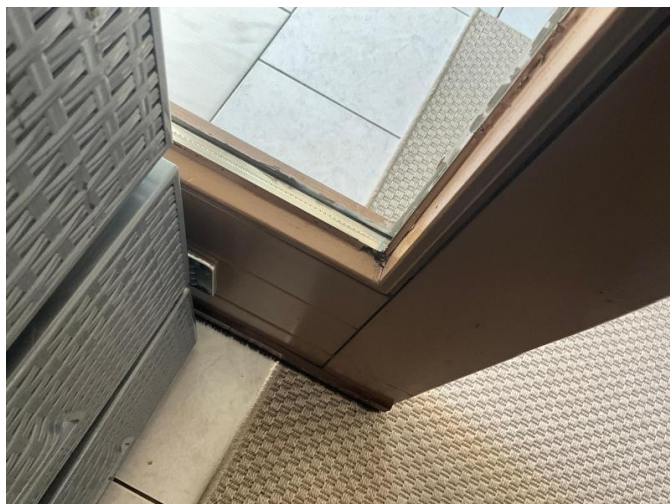
### Fiche 8: Kit niet verdacht (visueel vastgesteld)

| Beschrijving | Notitie | Terug te vinden op plannen |
|---|---|---|
| Fiche 8: Kit niet verdacht (visueel vastgesteld) | De gebruikte siliconen kit is niet asbestverdacht | Plan 1.1: App: kit |

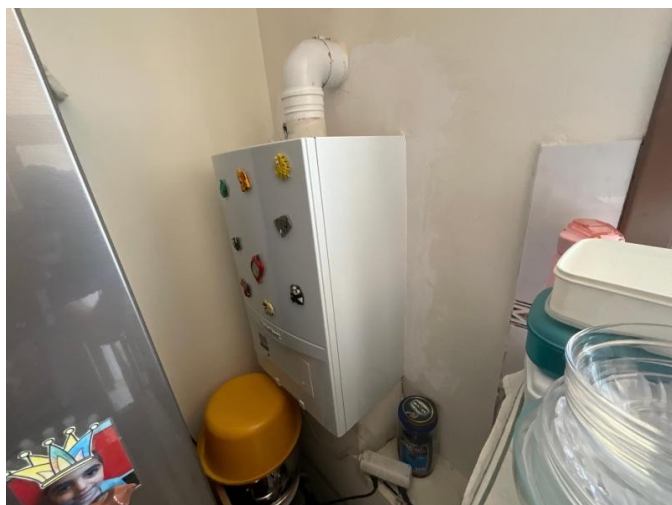
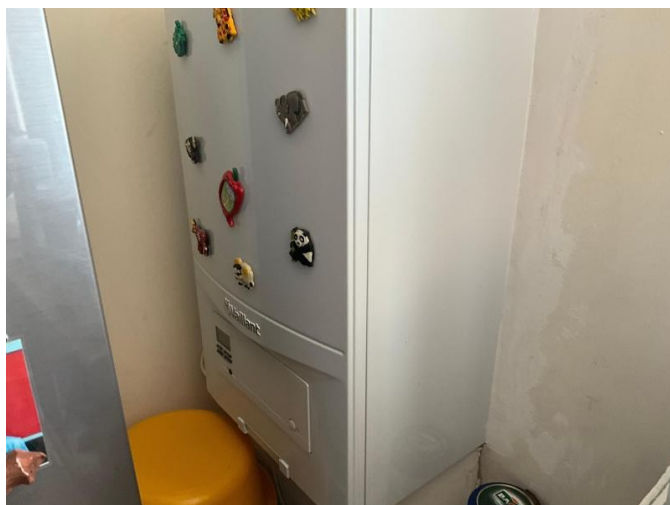
### Fiche 9: CV Ketel niet verdacht

| Beschrijving | Notitie | Terug te vinden op plannen |
|---|---|---|
| Fiche 9: CV Ketel niet verdacht | De CV ketel werd gecontroleerd en is niet asbest verdacht geen risico bouwjaar. | Plan 1.2: App: HVAC / niet waarneembaar |
