# Asbestinventarisatetest

Herentalsebaan 14, 2390 Malle

Attestnummer : **20260511-000381.000**

**Asbestveilig** (maar mogelijk niet asbestvrij)

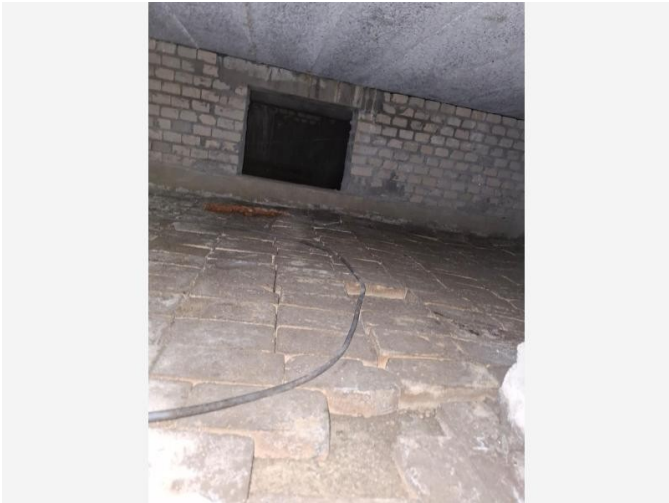
*Situeringsfoto*

**Reden:** Hoogte minder dan 1,5 meter

**Uitleg van de asbestdeskundige:** Ruimtes lager dan 1,50 m vormen een permanente onderzoeksbeperkingen en vallen buiten de inspectie van dit standaard onderzoek.

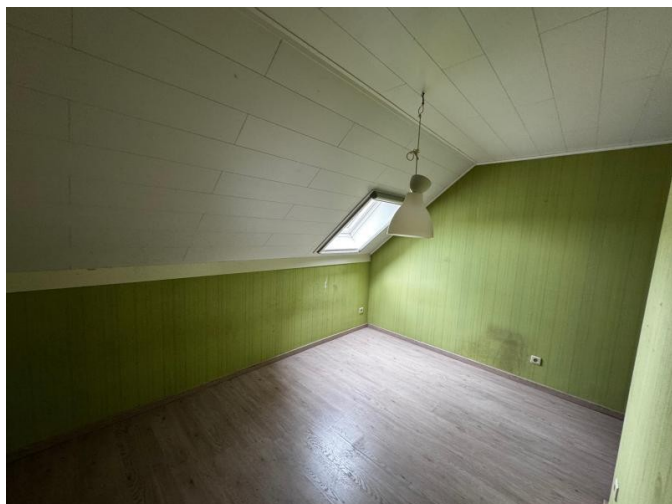
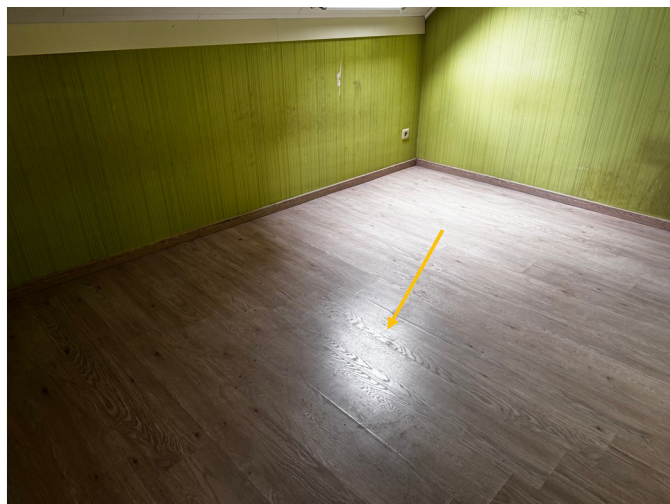
Laminaat is niet-asbestverdacht. Deskundige kan in dit standaard onderzoek geen uitspraak doen over eventueel onderliggende lagen. Laat deze onderzoeken bij sloop of renovatie om de aanwezigheid van asbest uit te sluiten.

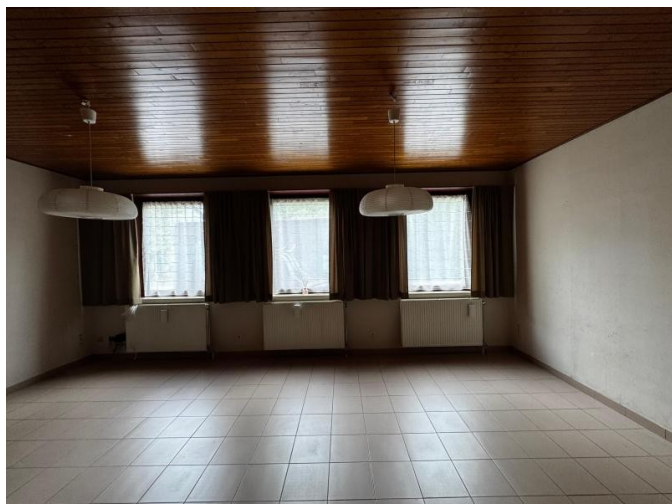
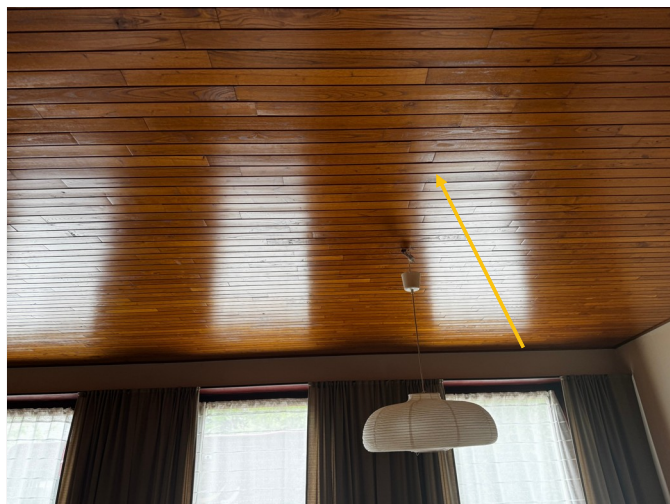
Valse plafonds hout/pvc/gipskartonplaat zijn niet-asbestverdacht. Deskundige kan in dit standaard onderzoek geen uitspraak doen over eventuele bovenliggende lagen. Laat deze onderzoeken bij sloop of renovatie om ze uit te sluiten van de aanwezigheid van asbest.

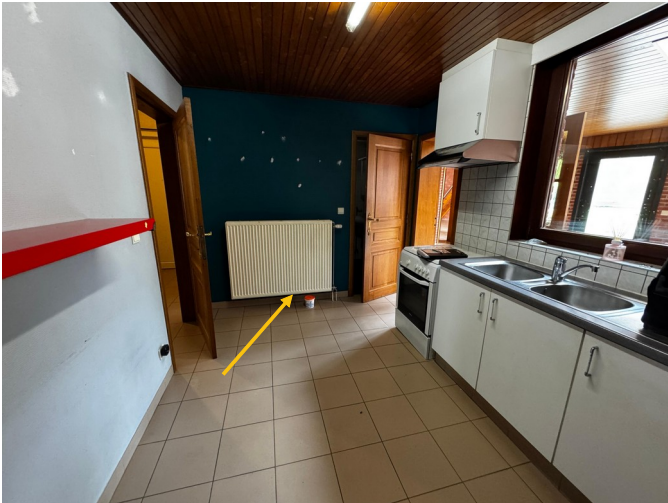
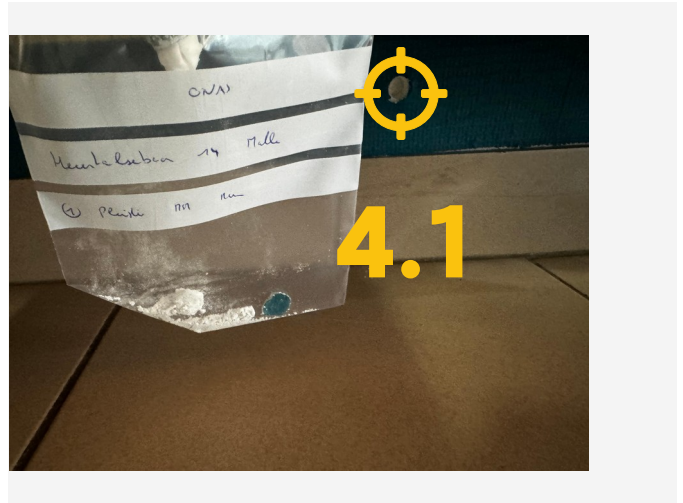
## Fiche 4: Pleister wanden

Geen asbest

| # | Type | Referentie | Resultaat |
|---|---|---|---|
| 4.1 | Mengmonster | 1 | Geen asbest |

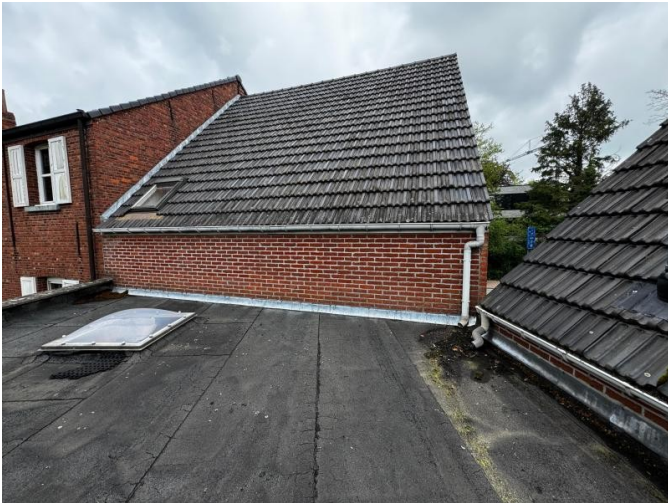
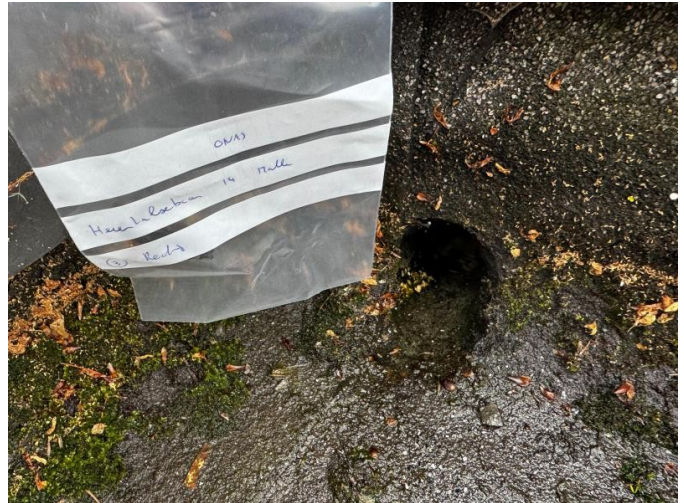
## Fiche 5: Roofing met staalname

Geen asbest

| # | Type | Referentie | Resultaat |
|---|---|---|---|
| 5.1 | Puntmonster | 3 | Geen asbest |

| Opmerking | <p>Roofing die geplaatst werd voor 2001 wordt als asbestverdacht beschouwd. Een monstername is verplicht om dit materiaal als niet-asbesthoudende te identificeren.</p> <p>Staalname werd uitgevoerd op de bovenste roofinglaag. Niet van onderliggende lagen. De onderliggende lagen kunnen mogelijks asbest bevatten.</p> |

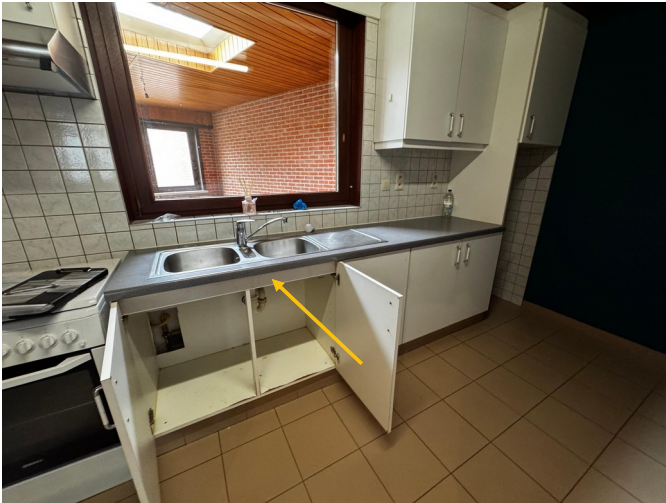
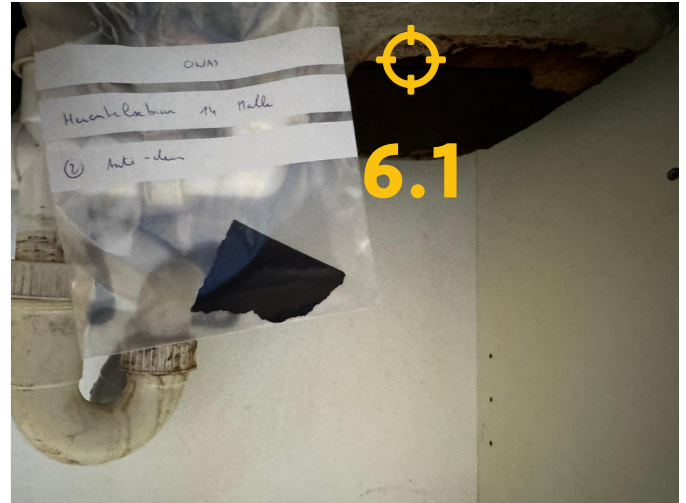
## Fiche 6: Anti-dreunplaat onder spoelbak

Geen asbest

| # | Type | Referentie | Resultaat |
|---|---|---|---|
| 6.1 | Puntmonster | 2 | Geen asbest |

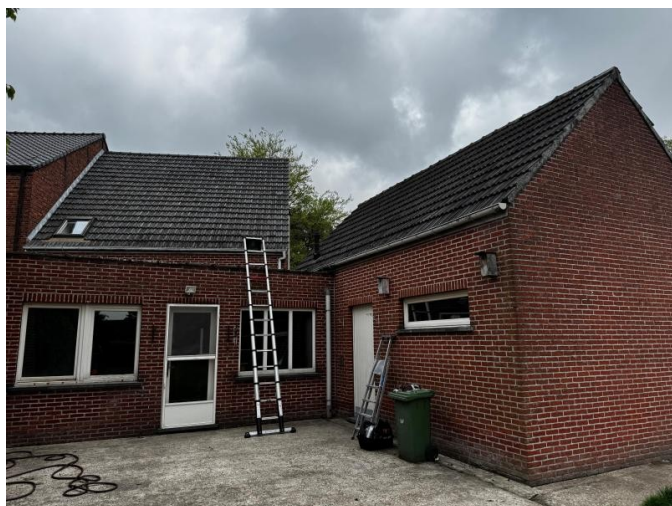
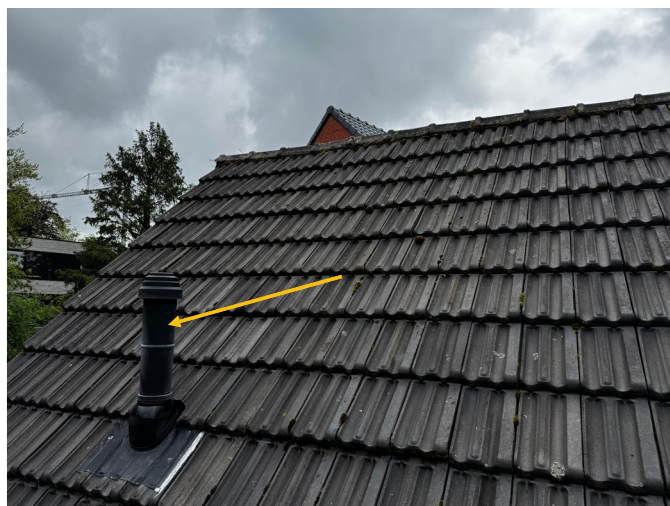
### Fiche 7: Rookgaskanaal (niet verdacht)

| Beschrijving | Notitie | Terug te vinden op plannen |
|---|---|---|
| Fiche 7: Rookgaskanaal (niet verdacht) | Het rookgaskanaal is niet-asbestverdacht. | - |

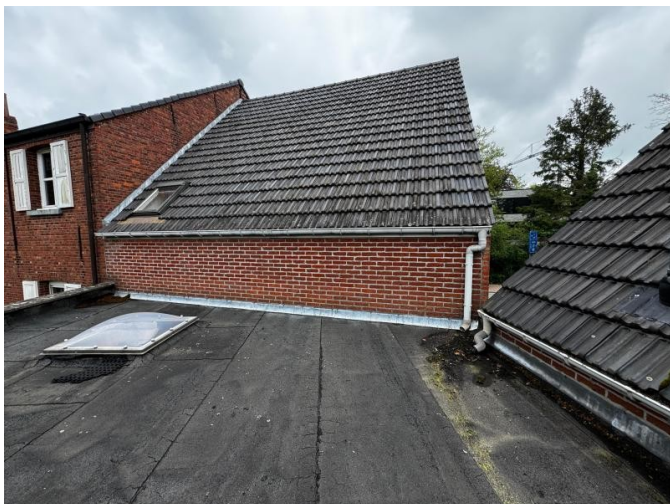
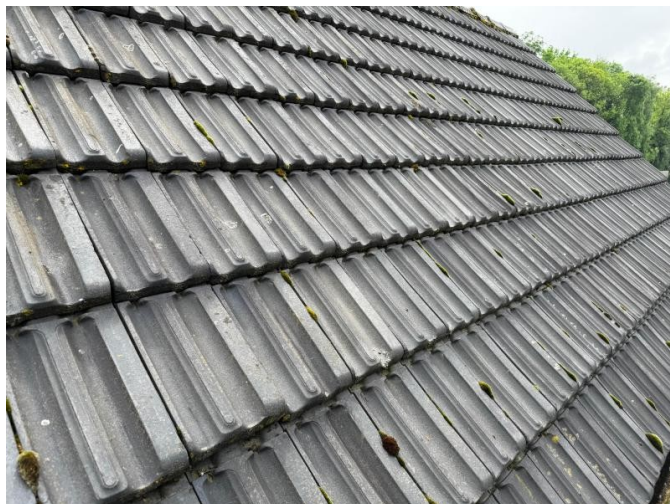
## Fiche 8: Dakpannen (niet verdacht)

| Beschrijving | Notitie | Terug te vinden op plannen |
|---|---|---|
| Fiche 8: Dakpannen (niet verdacht) | Kleidakpannen of sneldekpannen zijn niet-asbestverdacht. | Plan 1.9: Dakenplan |

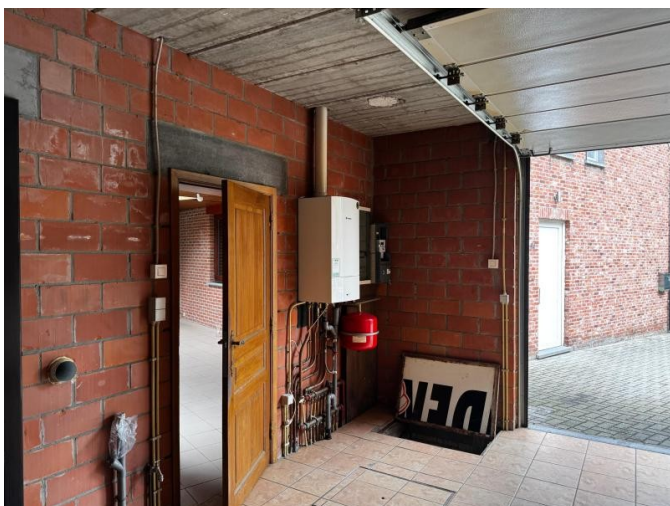
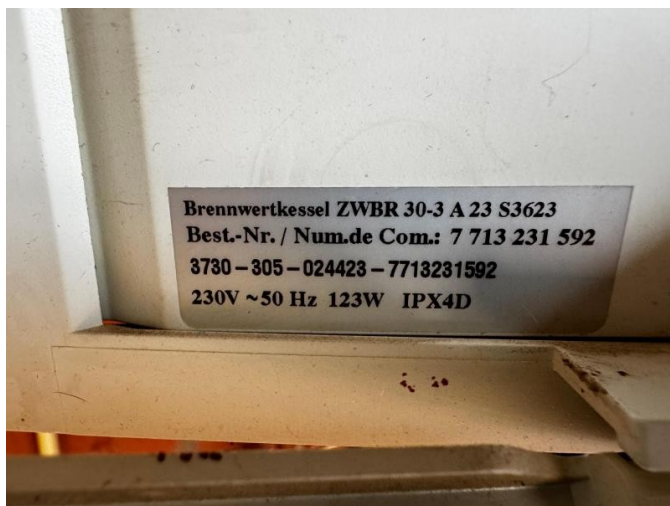
## Fiche 9: CV-ketel bouwjaar 2013

| Beschrijving | Notitie | Terug te vinden op plannen |
|---|---|---|
| Fiche 9: CV-ketel bouwjaar 2013 | De CV-ketels gebouwd vanaf 2001 zijn niet-asbestverdacht. | - |

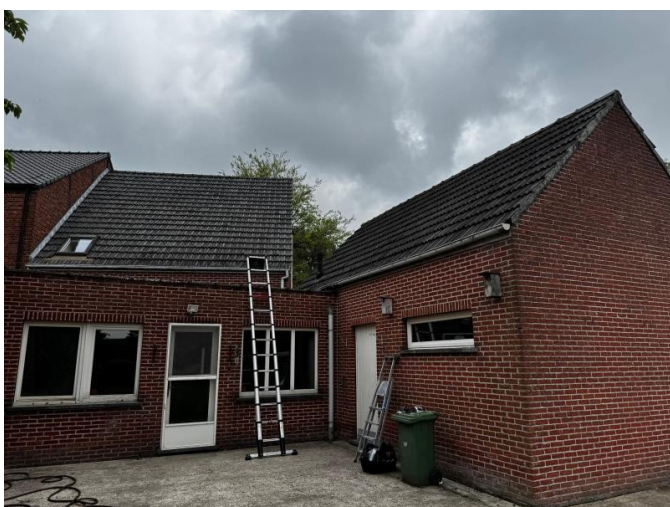
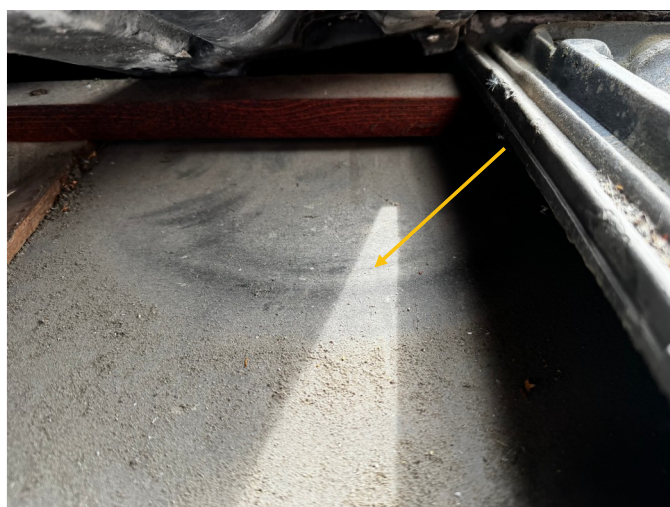
## Fiche 10: Onderdak hout/multiplex

| Beschrijving | Notitie | Terug te vinden op plannen |
|---|---|---|
| Fiche 10: Onderdak hout/multiplex | Een Onderdak hout/multiplex is niet-asbestverdacht. | Plan 1.8: Zolder en onderdakplan |

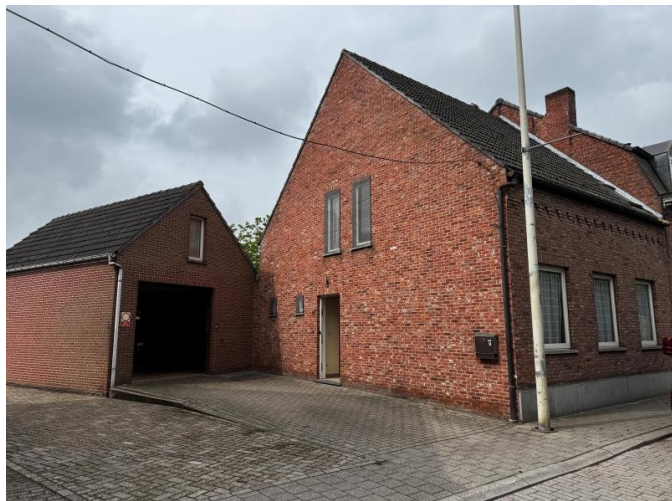
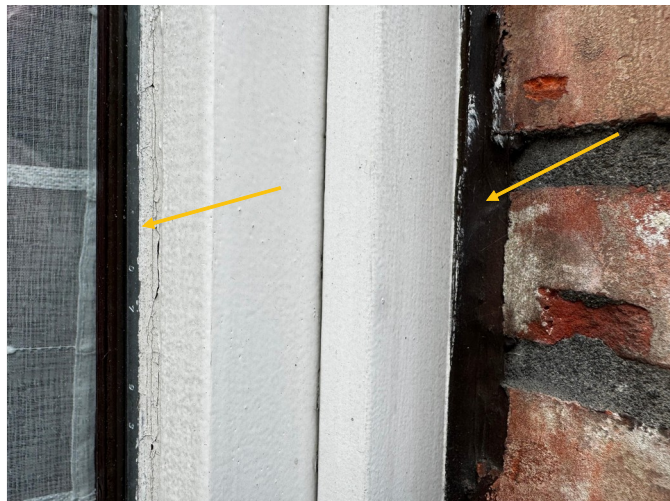
## Fiche 11: Silikonenkit aan de ramen

| Beschrijving | Notitie | Terug te vinden op plannen |
|---|---|---|
| Fiche 11: Silikonenkit aan de ramen | De kit aan de ramen is niet-asbestverdacht. | Plan 1.2: Gelijkvloers<br>Plan 1.5: Verdieping |

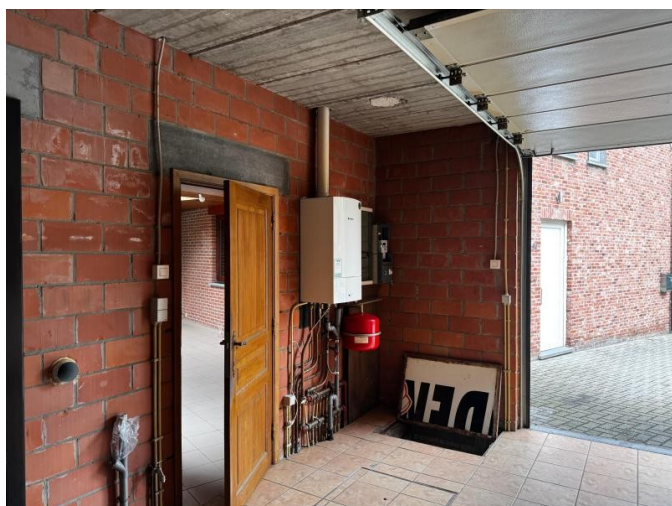
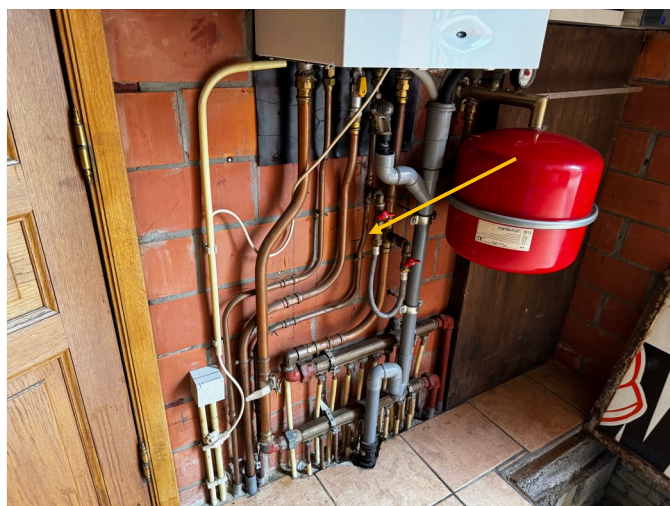
### Fiche 13: Leidingisolatie (niet aanwezig)

| Beschrijving | Notitie | Terug te vinden op plannen |
|---|---|---|
| Fiche 13: Leidingisolatie (niet aanwezig) | Er is geen asbestverdachte leidingisolatie aanwezig. | - |
