# Asbestinventarisatattest

Looiweg 23, 2310 Rijkevorsel

Attestnummer : 20260721-000050.001

Uitgegeven op : 10.08.2026

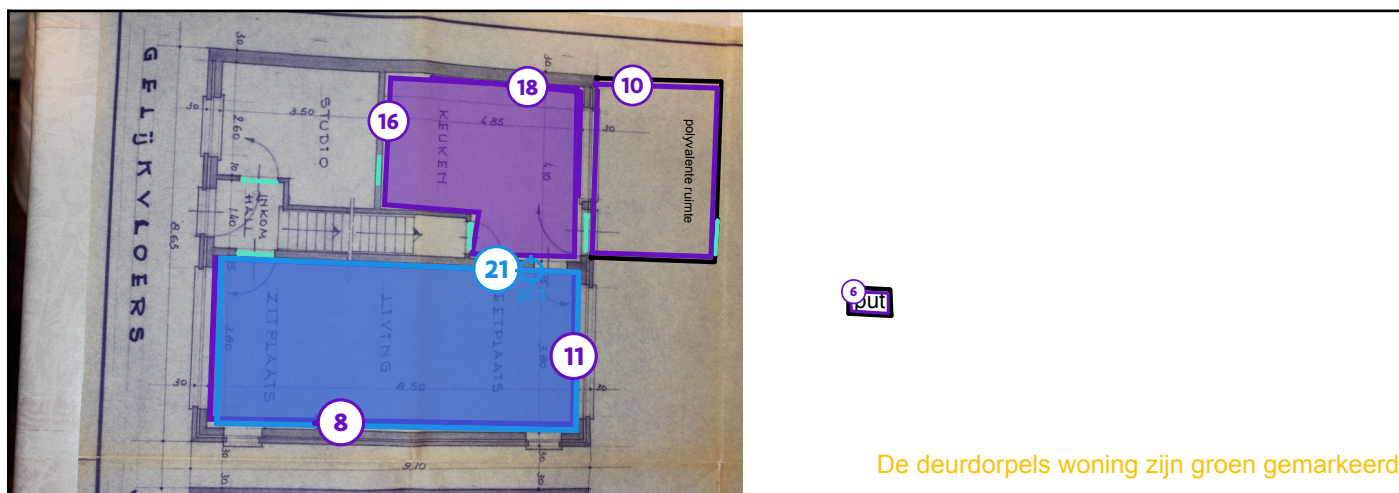
## Plan 1.2: woning glvl

| Beschrijving | Type | Actie |
|---|---|---|
| 5. Woning glvl deurdorpels in massal | Asbestmateriaal | Zorgvuldig beheren |
| 6. Put in oprit | Beperking | - |

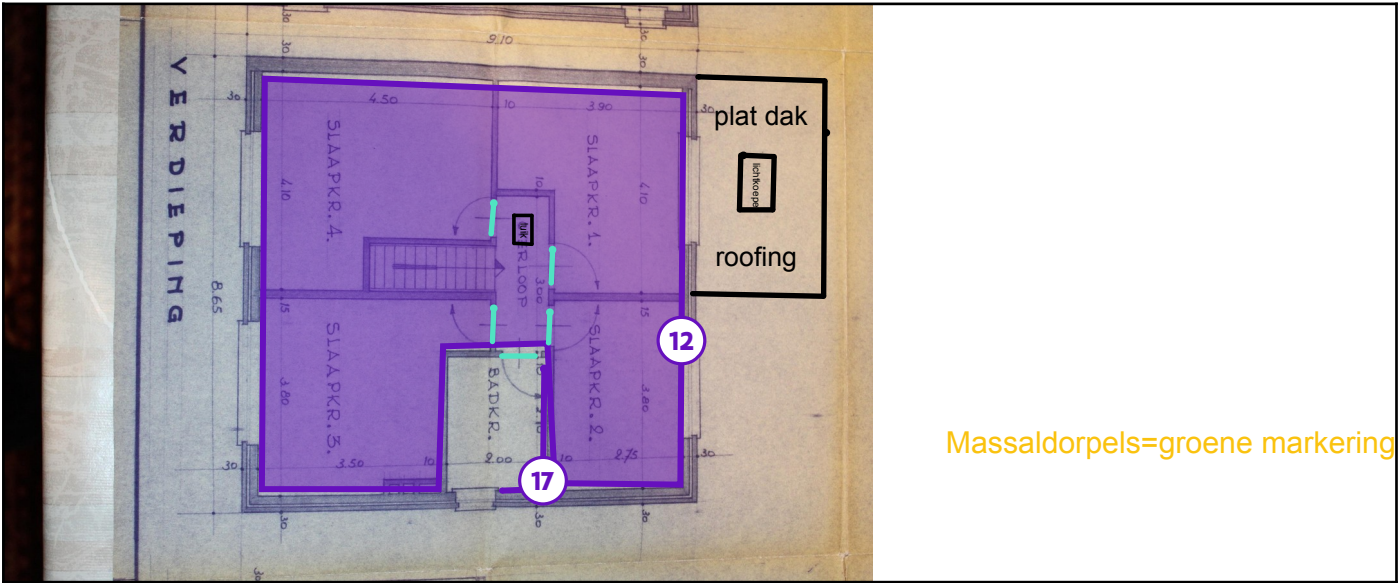
# Plan 1.4: woning 1 ste verd

Massaldorpels=groene markering

| Beschrijving | Type | Actie |
|---|---|---|
| 4. 1 ste verd 5 deurdorpels in massal | Asbestmateriaal | Zorgvuldig beheren |

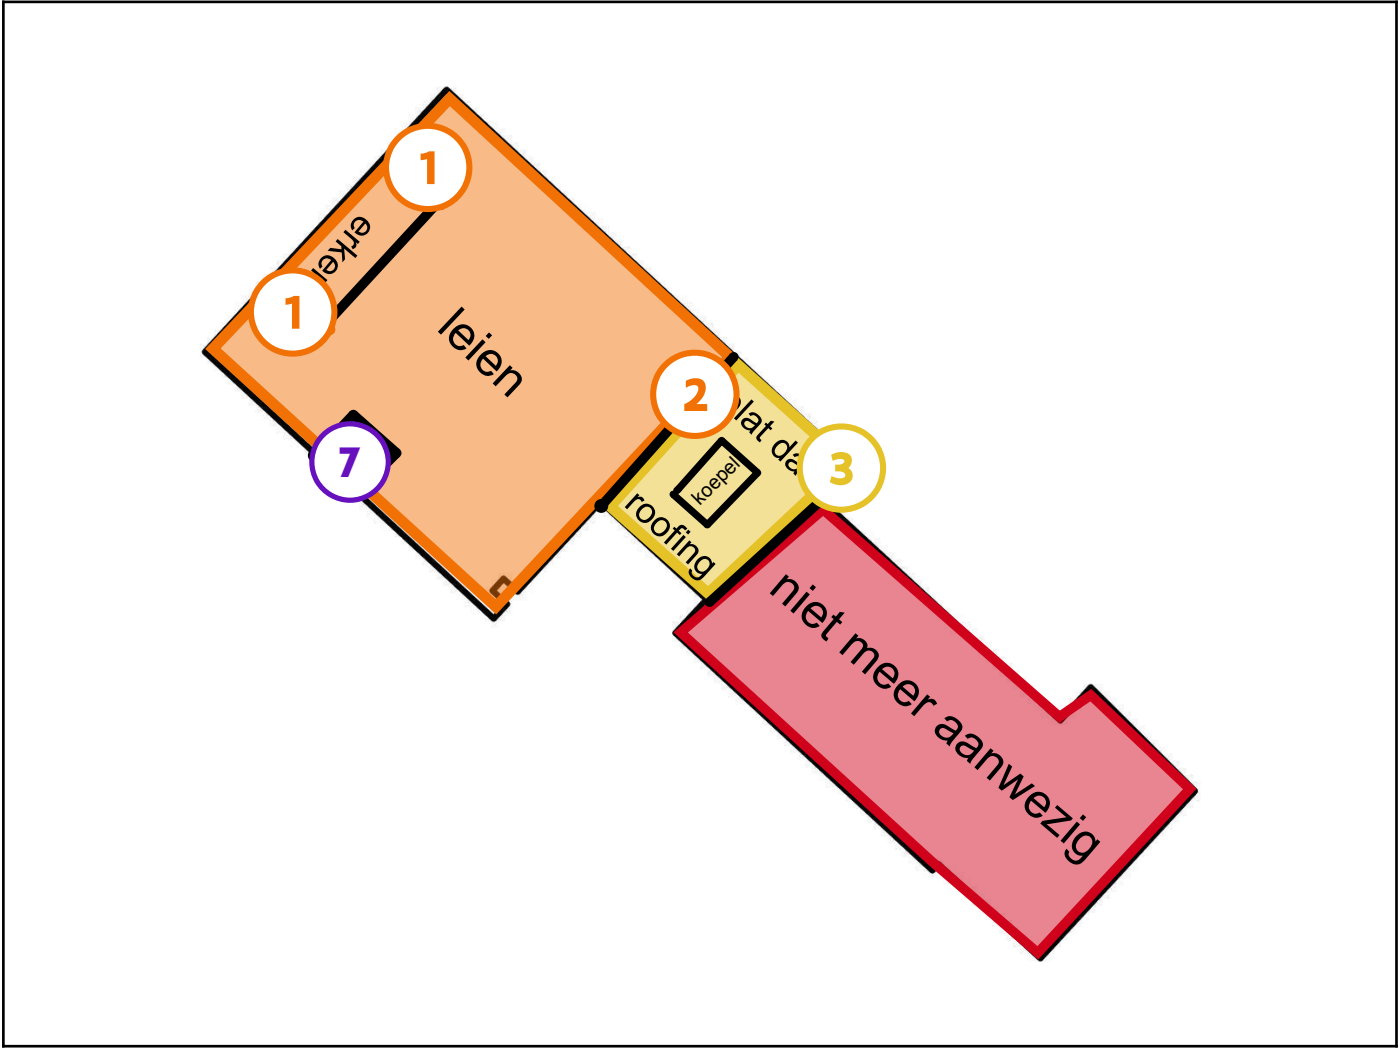
# Plan 1.7: Woning dak

| Beschrijving | Type | Actie |
|---|---|---|
| 1. Dakerker zijkanten leien | Asbestmateriaal | Verwijderen |
| 2. Dak woning asbestleien | Asbestmateriaal | Verwijderen |
| 3. Plat dakje in roofing | Asbestmateriaal | Zorgvuldig beheren |
| 7. Schouw op dak woning | Beperking | - |

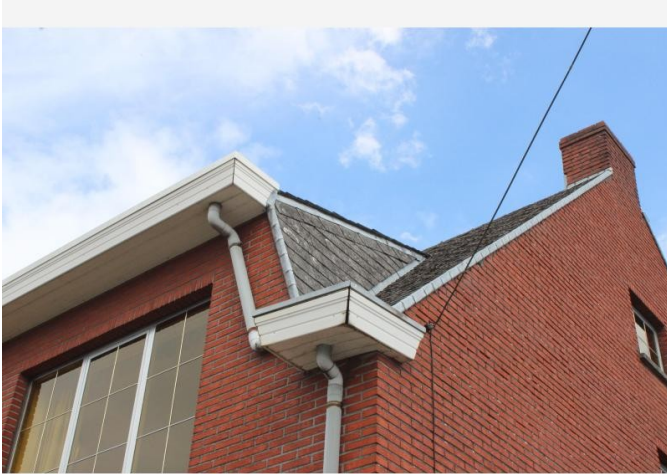
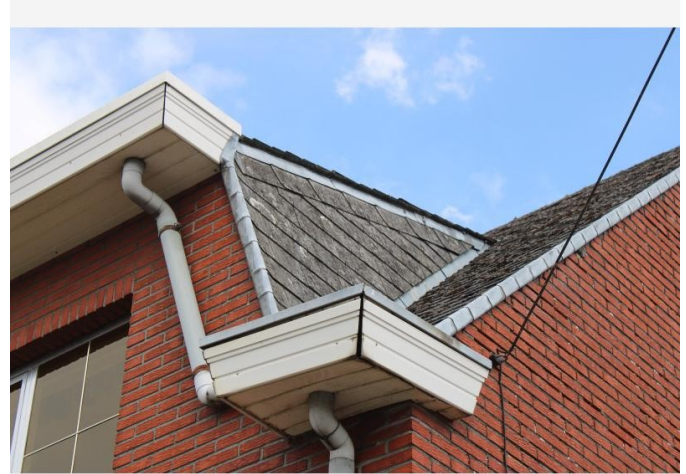
Het asbestmateriaal valt onder de mijlpaal van 2034.

Verwijderen

| Eindbeoordeling materiaalrisico | Verhoogd materiaalrisico en/of verhoogde kans op vezelvrijgave |

| Asbestsoort (vezeltype) | Crocidoliet aanwezig |
| Toestand van het materiaal | Licht beschadigd, licht verweerd. Intacte calciumsilicaatplaat of materiaal met categorie 3-gebondenheid |

| Beschrijving | Dakerker zijkanten leien |

- Verwijder dit asbestmateriaal zo snel mogelijk. Volg de toestand goed op.

- Eenvoudige handelingen: mag via doe-het-zelf of door werknemer(s) met opleidingsattest eenvoudige handelingen  
Het materiaal is hechtgebonden, u mag dit zelf via éénvoudige handeling verwijderen met in achtnahme van de pbm's zoals: pak, bril, werkschoenen, handschoenen, masker ffp 3 , materiaal licht bevochtigen

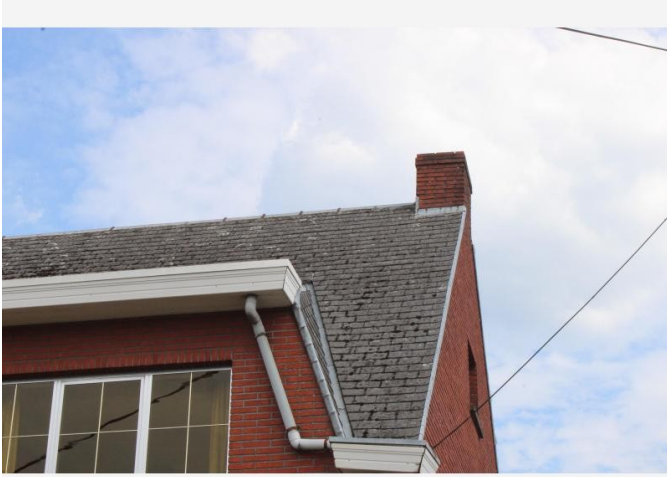
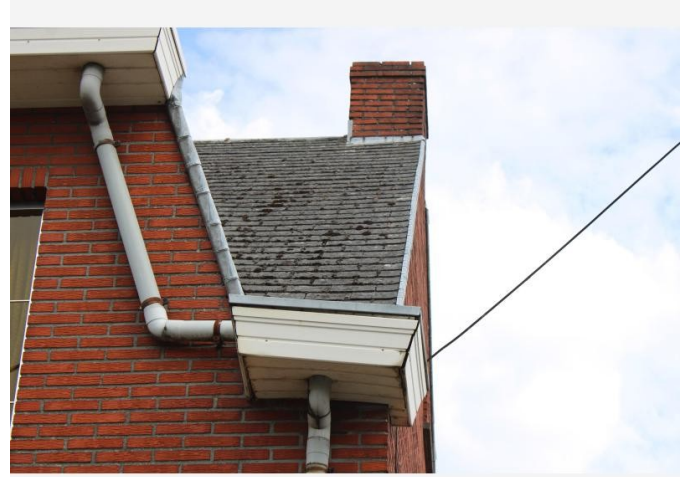
Het asbestmateriaal valt onder de mijlpaal van 2034.

Verwijderen

| Eindbeoordeling materiaalrisico | Verhoogd materiaalrisico en/of verhoogde kans op vezelvrijgave |

| Asbestsoort (vezeltype) | Crocidoliet aanwezig |
| Toestand van het materiaal | Licht beschadigd, licht verweerd. Intacte calciumsilicaatplaat of materiaal met categorie 3-gebondenheid |

| Beschrijving | Dak woning asbestleien |

- Verwijder dit asbestmateriaal zo snel mogelijk. Volg de toestand goed op.

- Eenvoudige handelingen: mag via doe-het-zelf of door werknemer(s) met opleidingsattest eenvoudige handelingen  
Het materiaal is hechtgebonden, u mag dit zelf via éénvoudige handeling verwijderen met in achtnahme van de pbm's: pak, bril, handschoenen, veiligheidsschoenen, masker ffp3, het materiaal licht bevochtigen

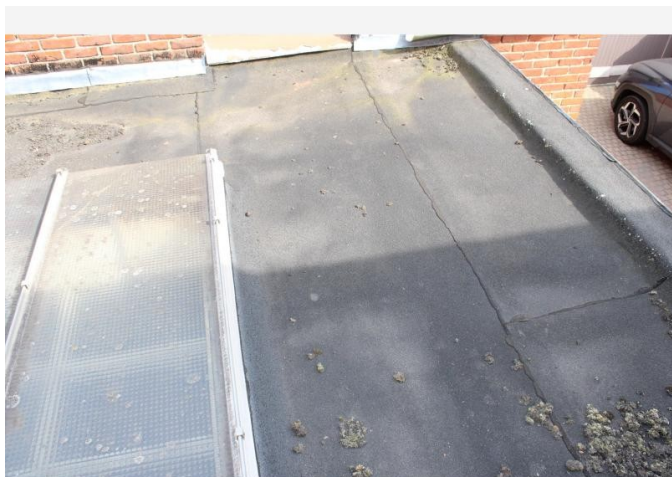
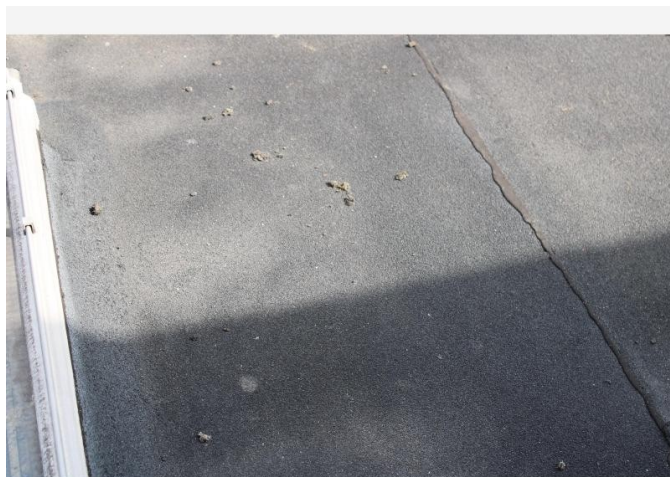
Het asbestmateriaal valt onder de mijlpaal van 2040.

Zorgvuldig beheren

- Zorg voor een veilig beheer. Vermijd het beschadigen van het asbestmateriaal. Controleer de toestand jaarlijks op wijzigingen.

- Eenvoudige handelingen: mag via doe-het-zelf of door werknemer(s) met opleidingsattest eenvoudige handelingen  
Het matertiaal is hechtgebonden, u mag dit zelf via eenvoudige handeling verwijderen. Dit met in achtnaam van de pbm's: pak, bril, handschoenen, veiligheidsschoenen, masker ffp 3 , materiaal licht bevochtigen
